**RELATÓRIO TÉCNICO-CIENTÍFICO**  
**ACIDENTE DE TRÂNSITO EM AGULHA DE SAÍDA DA RODOVIA BR 101: UM**  
**ESTUDO DE CASO**

**Trabalho de Conclusão**  
**ALEXANDRE ELIAS HAHN**

**Florianópolis/SC**  
**2017**

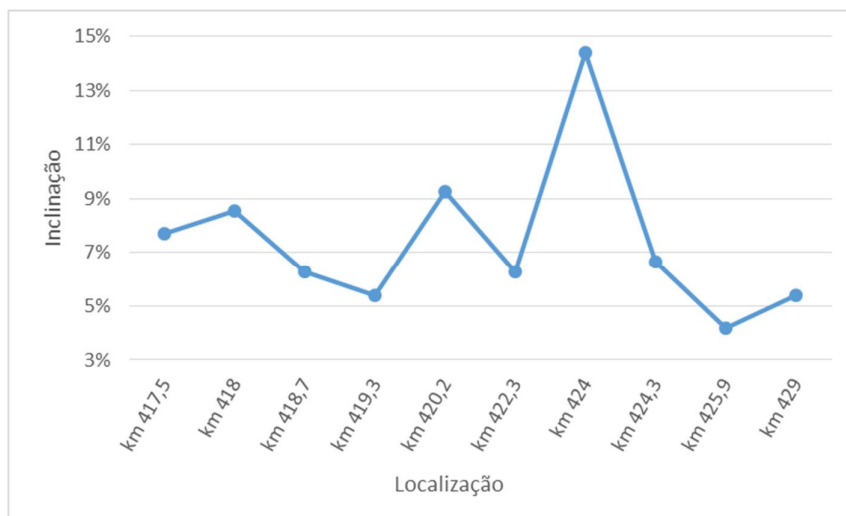
Gráfico 01 – Inclinações aferidas (%)

No gráfico 01 fica claro que a inclinação da agulha do km 424,0 encontra-se fora do padrão das demais.

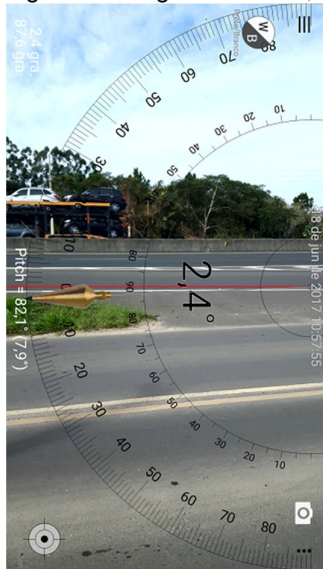
Figura 03 – Agulha km 425,9

Nas figuras 03, 04 e 05 estão as telas capturadas de três medições, observa-se que seta, apesar de inclinada na imagem, indica o horizonte (referência). Na figura 03 temos a leitura do km 425,9, local com menor inclinação  $2,4^\circ$  (4,19%), na figura 04 a leitura do km 420,2, inclinação de  $5,3^\circ$  (9,28%), enquanto que na figura 05 temos a leitura do km 424,0, com inclinação de  $8,2^\circ$  (14,41%).

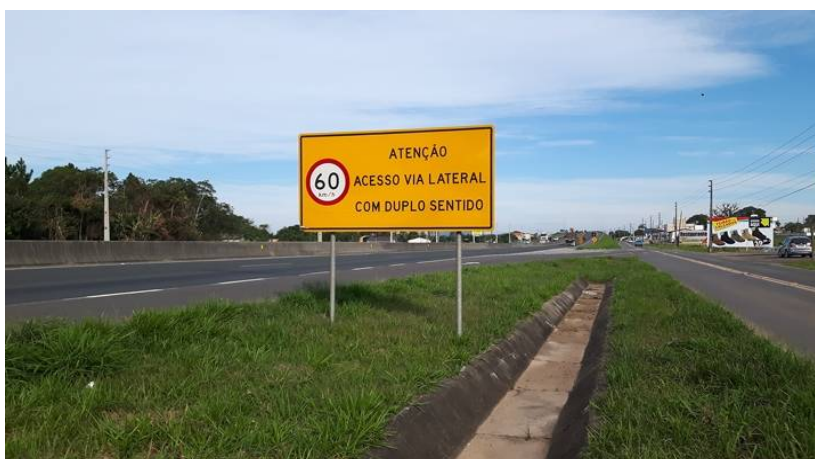
Figura 06 – Agulha km 425,9

Todas as demais agulhas possuem ainda sinalização específica alertando para existência de via marginal com sentido duplo de circulação e velocidade máxima de 60km/h, figuras 06 e 07.

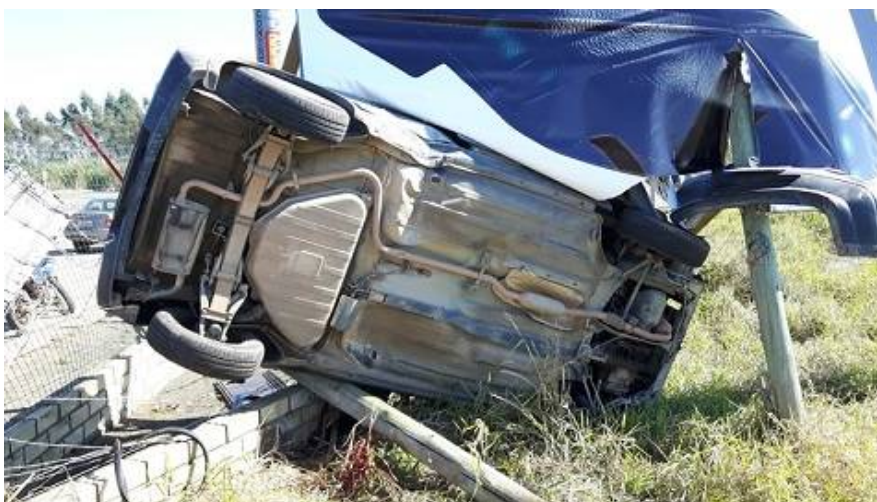
Figura 08 – Posição de repouso do veículo 01.

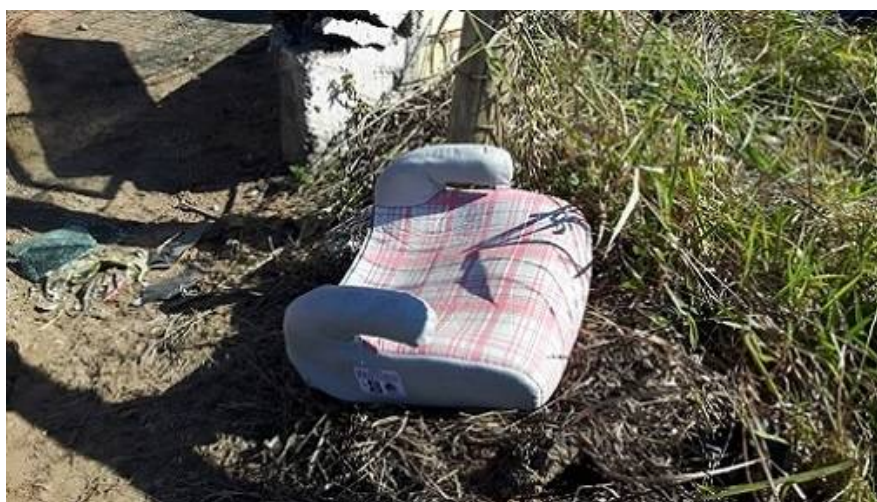
Figura 09 – Assento de elevação utilizado pela vítima morta.

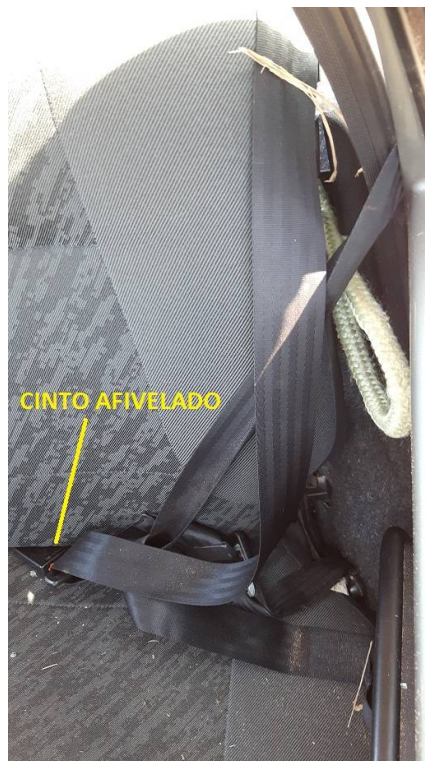
Figura 10 – Detalhe: cinto de segurança afivelado, lado esquerdo, banco traseiro, local em que se encontrava a criança.

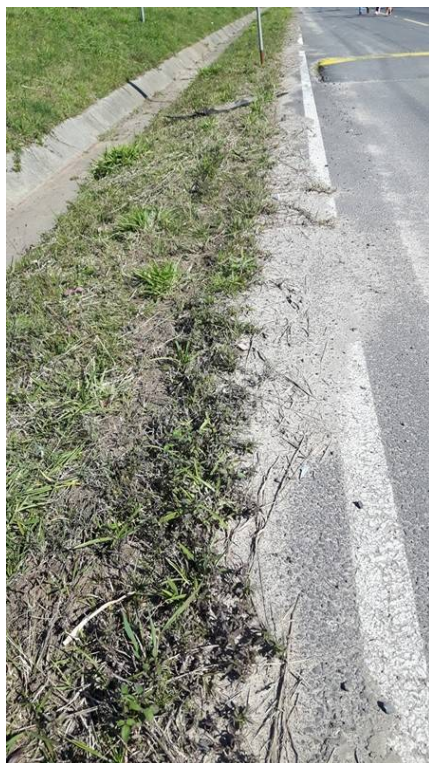
Figura 11 – Detalhe trilha deixada pelos pneus do lado esquerdo do veículo 01.

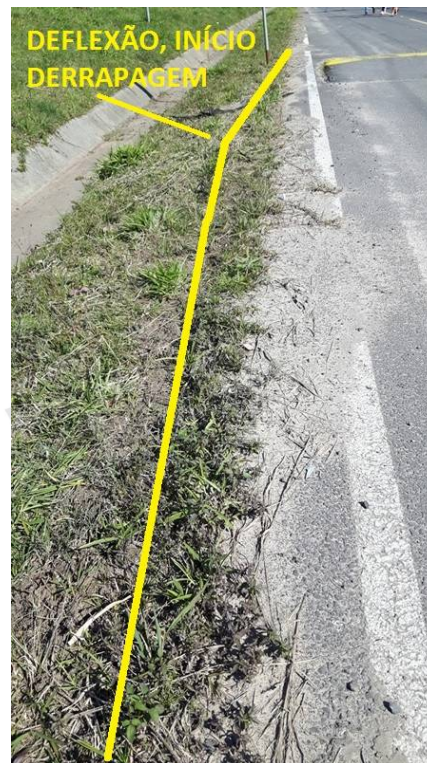
Figura 12 – Detalhe trilha deixada pelos pneus do lado esquerdo do veículo 01

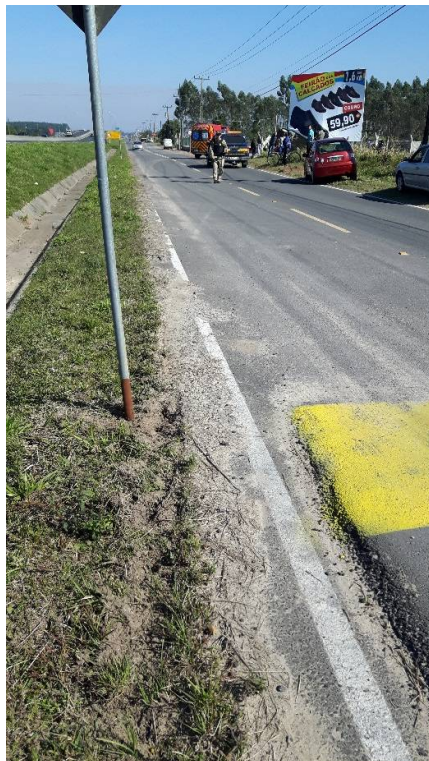
Figura 13 – Marcas a trajetória do veículo 01.

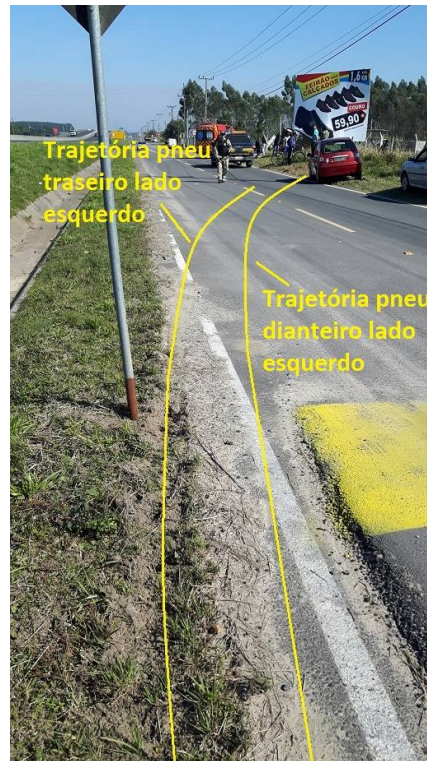
Figura 14 – Trajetória percorrida pelo veículo 01.

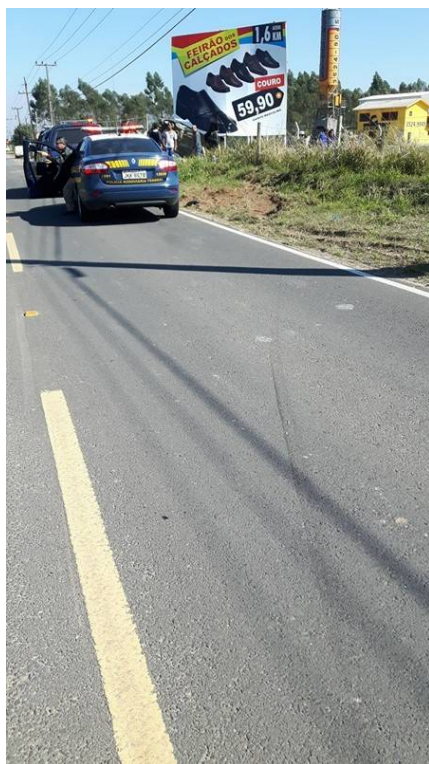
Figura 15 – Marcas de derrapagem do veículo 01.

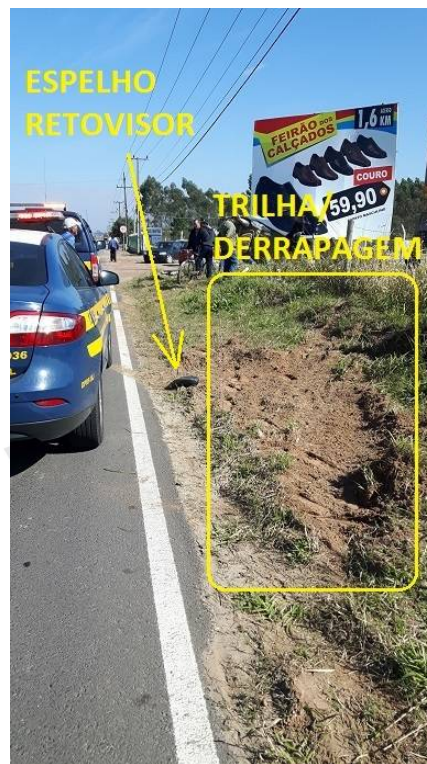
Figura 16 – Marcas de derrapagem na terra (início do capotamento).

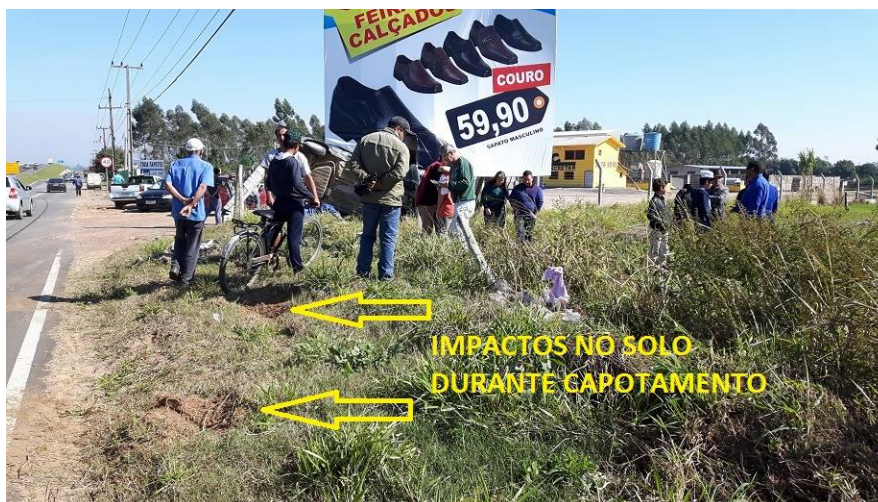
Figura 17 – Marcas de impacto no solo durante capotamento.

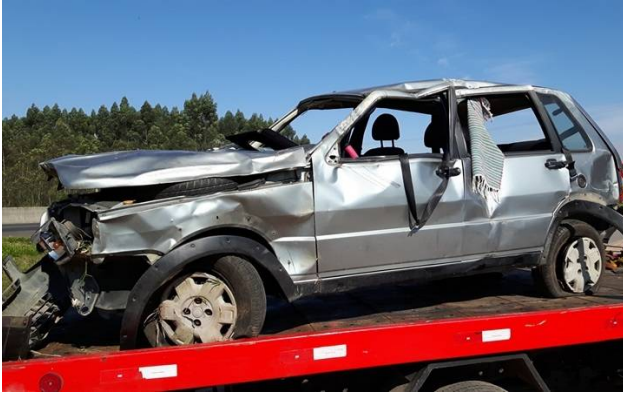
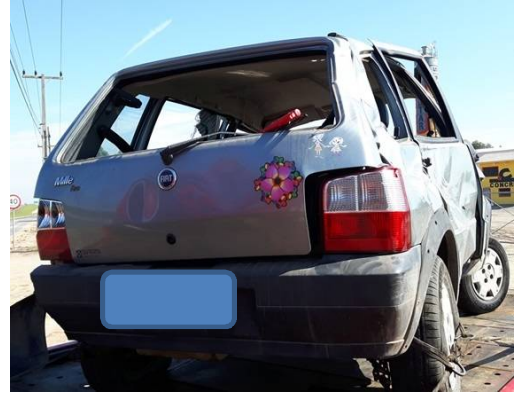
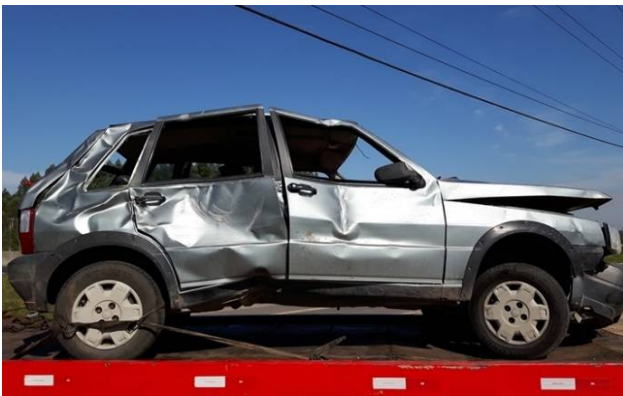
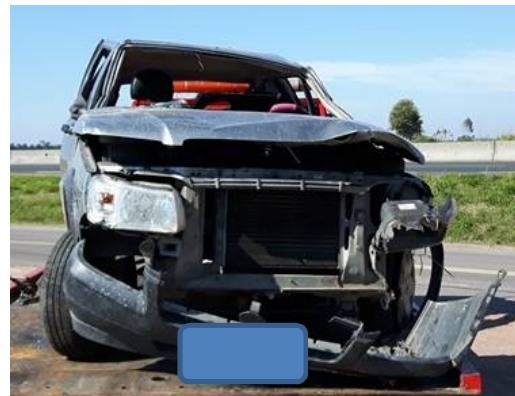
Figura 18 – Lateral esquerda de V1

Figura 19 – Traseira de V1

Figura 20 – Lateral direita de V1

Figura 21 – Região frontal de V1

- Estado dos pneus: bons (figuras 22 a 25);
- Danos resultantes do acidente: em todos os elementos superficiais da lataria (portas, capô do motor, tampa traseira laterais, teto, para choques e vidros), elementos estruturais (colunas e assoalho), rodas e pneus.
