**PERÍCIA DAS LÂMPADAS AUTOMOTIVAS EM VEÍCULOS ACIDENTADOS POR
MEIO DA ANÁLISE DOS VESTÍGIOS MATERIAIS**

Trabalho de Conclusão
HÍTALO DE ALMEIDA MOTA

Florianópolis/SC
2017

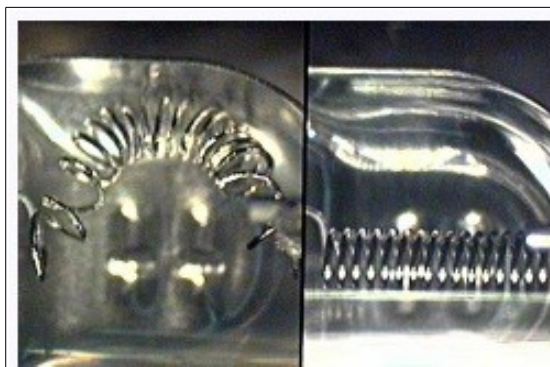
A figura 8, filamento da esquerda, representa o filamento localizado na mesma sede de impacto do veículo, em comparação com um filamento novo, filamento da direita.

Figura 8: Filamento de farol baixo, esquerda, em comparação com filamento novo, direita. Região do impacto

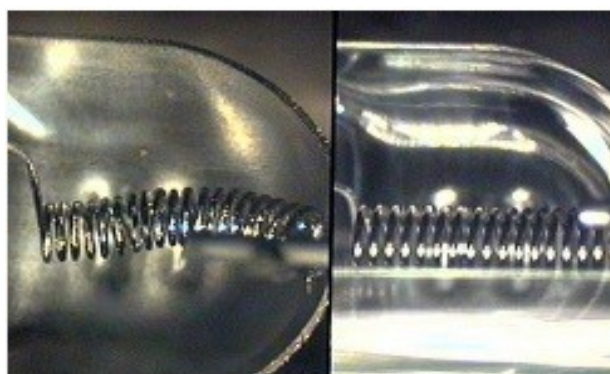
Na figura 9, filamento da esquerda, representa o filamento localizado fora da sede de impacto do veículo, em comparação com um filamento novo, filamento da direita.

Figura 9: Filamento de farol baixo, esquerda, em comparação com filamento novo, direita. Fora da região do impacto

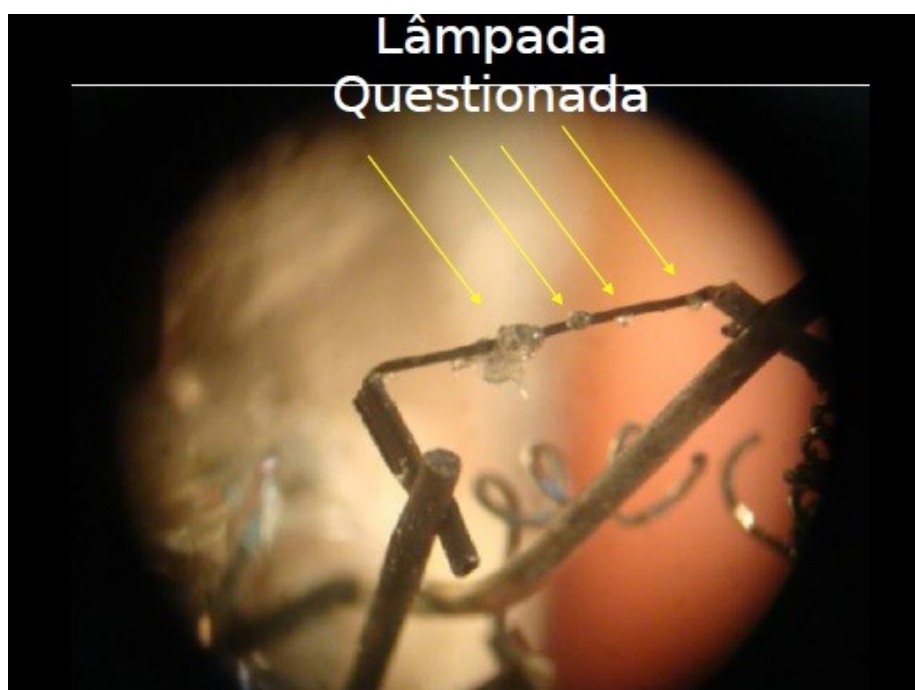
Na figura 10, encontra-se um exemplo de um filamento de farol veicular analisado em uma perícia feita pelo Instituto de Análises Laboratoriais Forenses de Mato Grosso do Sul, onde percebe-se a oxidação do filamento e das hastes de sustentação da lâmpada e partículas de vidro fundido ao filamento da lâmpada, permitindo aos peritos concluir que a lâmpada analisada estava ligada no momento da colisão.

Figura 10: Exemplo de filamento oxidado com vidro fundido

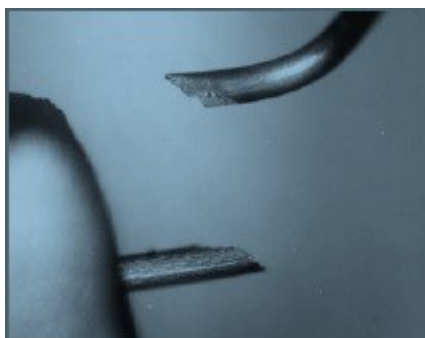
Segundo Santos (2009), na ruptura a frio, exemplificada na Figura 11, ocorre a quebra do filamento sob a ação de vibração ou de impacto e como não há fusão, as extremidades do filamento apresentam-se retas ou com formação de outros planos de fratura.

Figura 11 – Exemplo de fratura de filamento a frio

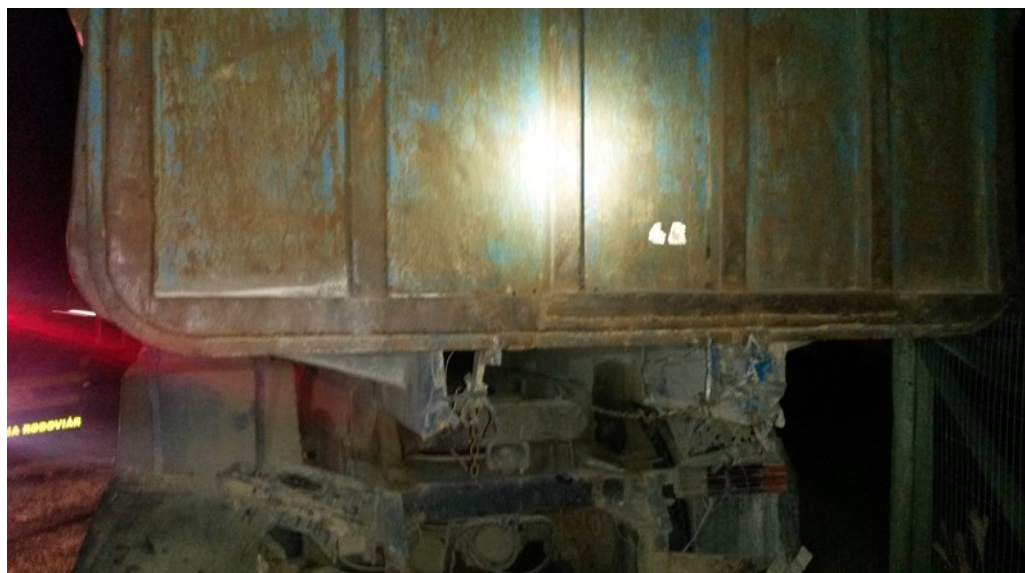
Estas são algumas das dificuldades encontradas pela Polícia Rodoviária Federal no atendimento dos acidentes. No caso utilizado como base para estudo, o caminhão estava em péssimo estado de conservação, estava com pneus carecas, sem faixa refletiva no para-choque traseiro e havia grandes indícios de que, pelo menos, uma das lanternas traseiras não estavam funcionando no momento do acidente.

Figura 12: Lanternas traseiras do caminhão envolvido no acidente

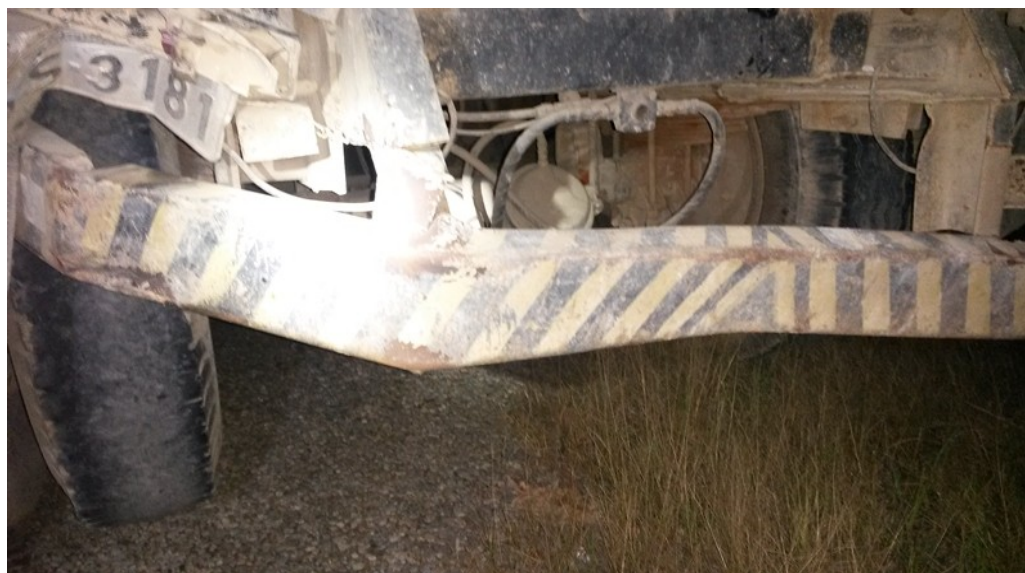
Figura 13: Visão do para-choque traseiro e pneus em mau estado
