**INSTITUTO FEDERAL DE SANTA CATARINA**  
**CENTRO DE REFERÊNCIA EM FORMAÇÃO E EAD/CERFEAD**  
**CURSO DE ESPECIALIZAÇÃO EM PERÍCIA DE ACIDENTES DE TRÂNSITO**

**RELATÓRIO TÉCNICO-CIENTÍFICO**  
**A PERÍCIA DE ACIDENTES DE TRÂNSITO, UTILIZADA NA PREVENÇÃO DE**  
**ACIDENTES, UMA ANÁLISE DA CURVA COM PROBLEMA - BR-101 / Km 192**

**Trabalho de Conclusão**  
**EVERTON ARTUR BORSOI BRITTO**

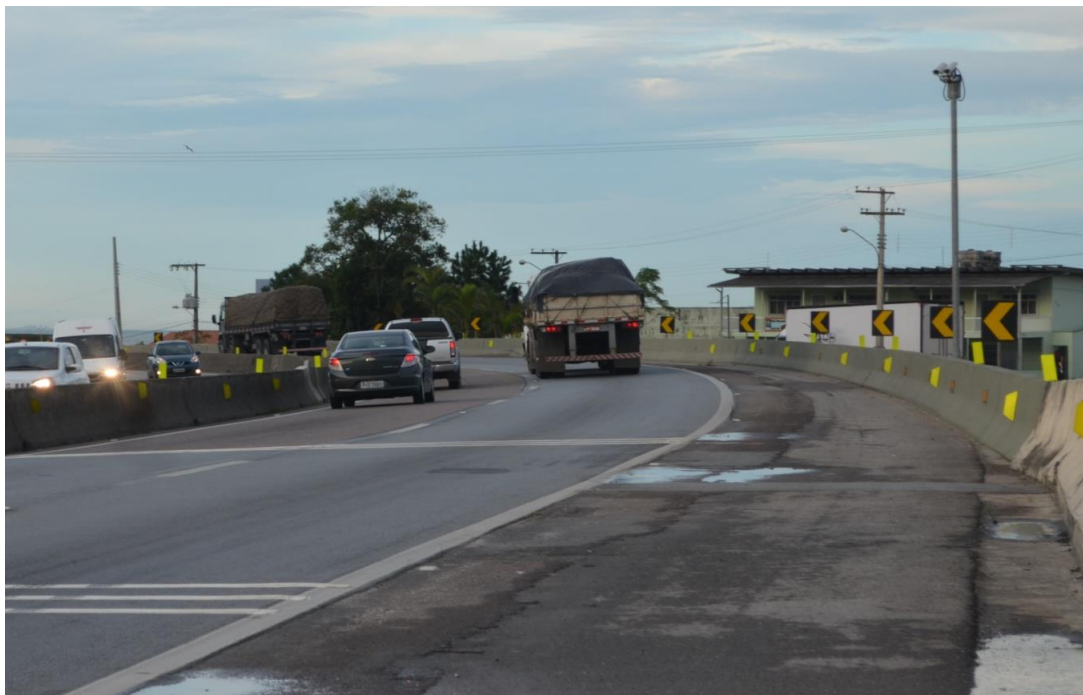
A curva do Km 192,2 tem raio de aproximadamente 416 metros, está localizada numa área com um suave aclave, para quem está trafegando no sentido decrescente da rodovia, próximo da faixa litorânea, demonstrada na Figura 3. O antigo traçado da rodovia, anterior a sua duplicação, aliado a outros fatores, dentre eles principalmente a ocupação das áreas ao longo da rodovia que aumenta o custo da obra com indenizações para desocupação dos terrenos, e as características técnicas do tráfego de veículos no local. A opção da execução da obra desta curva foi sem superlargura e superelevação.

Figura 3 – Km 192 da BR-101, visão da rodovia, leito no sentido decrescente, curva acentuada para esquerda, sentido norte.

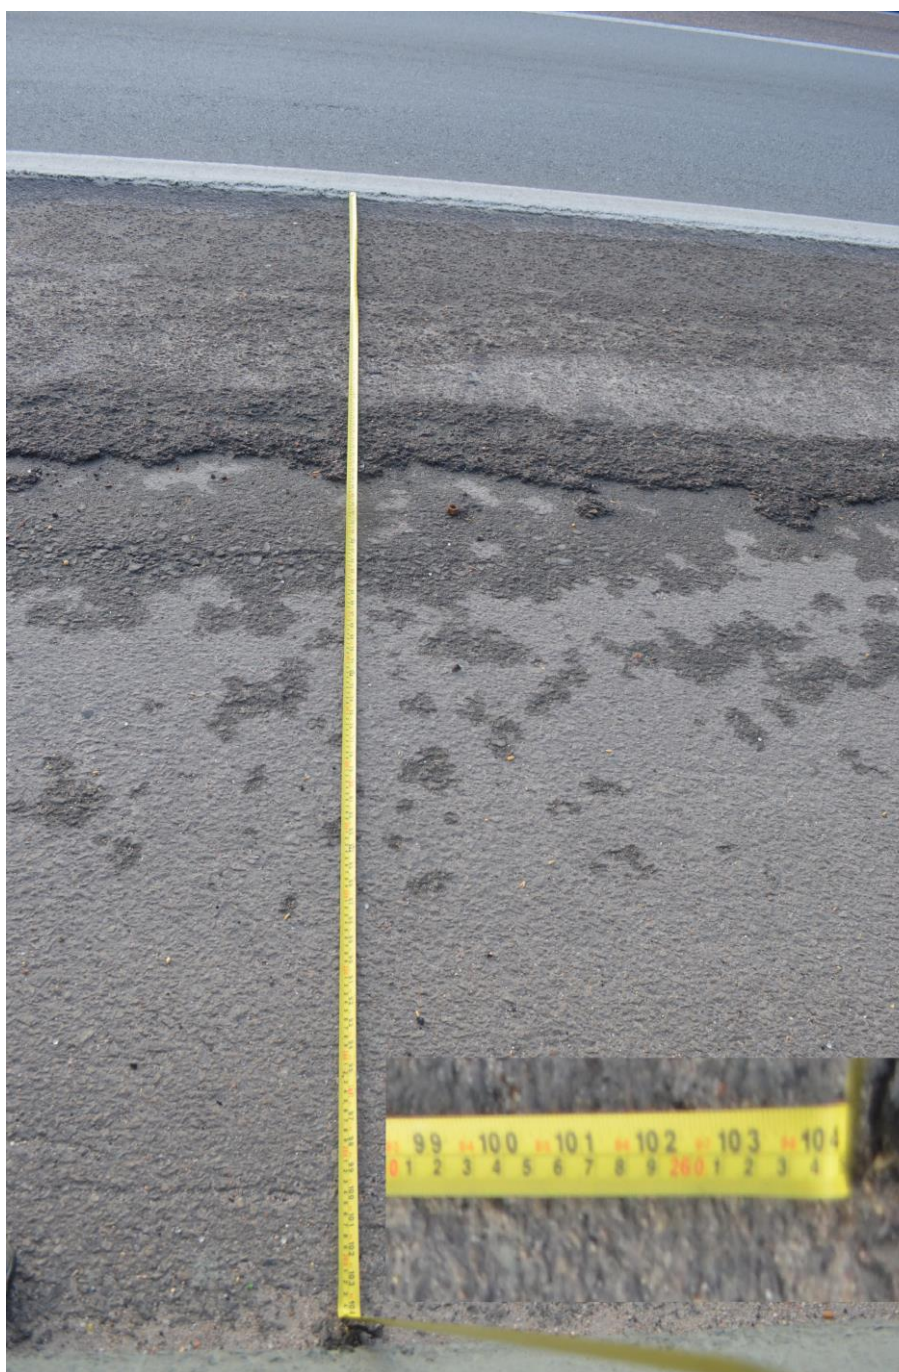
Ao longo de toda sua extensão a largura do acostamento foi de aproximadamente 2,60 m, medições realizadas em cinco locais distintos da curva(Figura 5).

Figura 5 – Medição da largura do acostamento, Km 192 da BR-101.

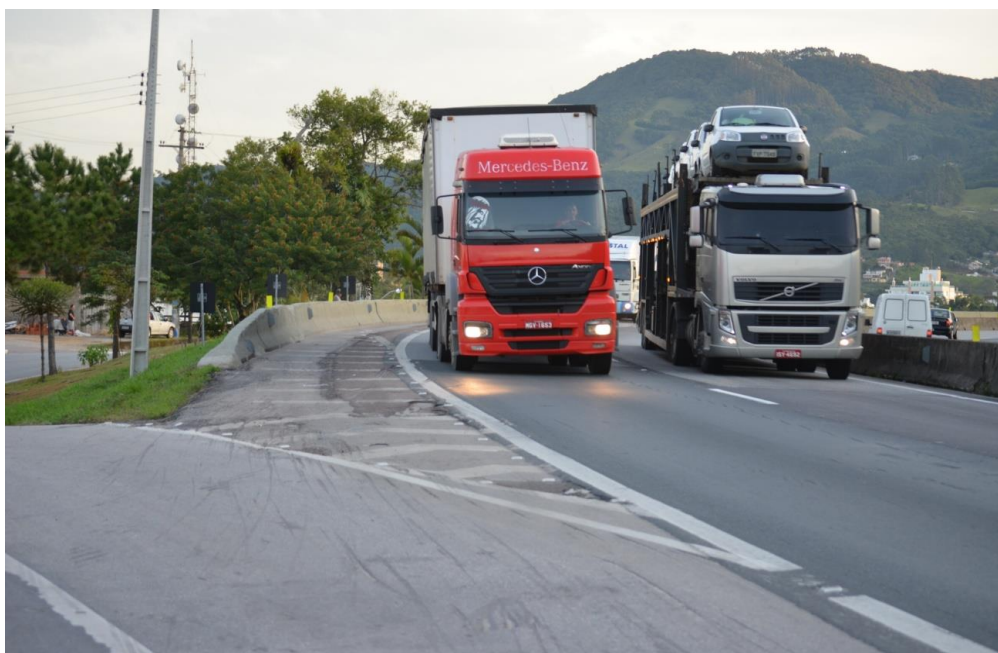
A curva tem como característica uma curvatura acentuada à esquerda com traçado estreito para que dois veículos de carga percorram sua extensão lado a lado, fato que pode ocasionar acidentes de trânsito, principalmente para o veículo que está na pista mais externa do traçado da curva, como pode ser visualizado na Figura 6.

Figura 6 – Veículos de carga trafegando no Km 192 da BR-101, sentido norte.

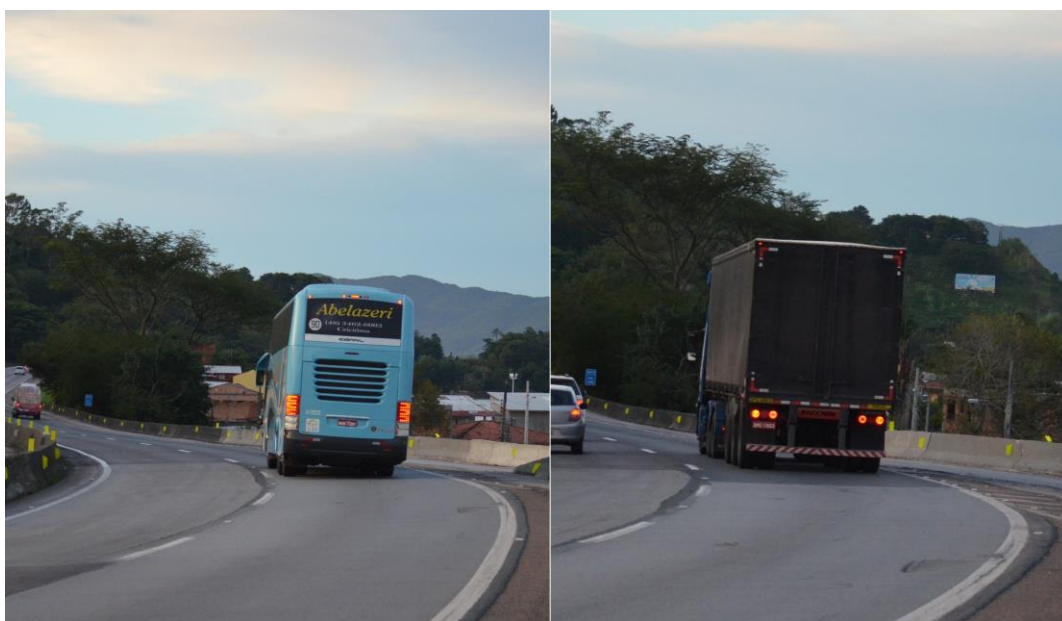
A ausência de superlargura e superelevação ajudam a projetar os veículos para fora da pista por ação da força centrífuga, efeito que pode ser observado nos veículos de carga que passam pelo local com maior velocidade e altura. Pela ação da força centrífuga percebe-se uma inclinação dos veículos para fora da pista, como demonstrado na Figura 7.

Figura 7 – Veículos de carga sob efeito da força centrífuga no Km 192 da BR-101, sentido norte.

O veículo que trafega pela pista externa está correndo maior risco de sofrer um acidente devido à proximidade com a mureta lateral, independentemente da causa ou fator que faça com o veículo saia da pista durante o percurso da curva um acidente se torna inevitável, pois temos um somatório de fatores que acabam contribuindo para o acontecimento do desastre, são eles, força centrífuga, desnível da pista de rolamento para o acostamento e a necessidade corrigir a trajetória evitando a colisão na mureta.

Esta última ação, a correção da trajetória do veículo, fará que o peso do veículo mais o peso da sua carga acentuem ainda mais o efeito da força centrífuga, em alguns casos podendo ocasionar o tombamento ou capotamento na curva.

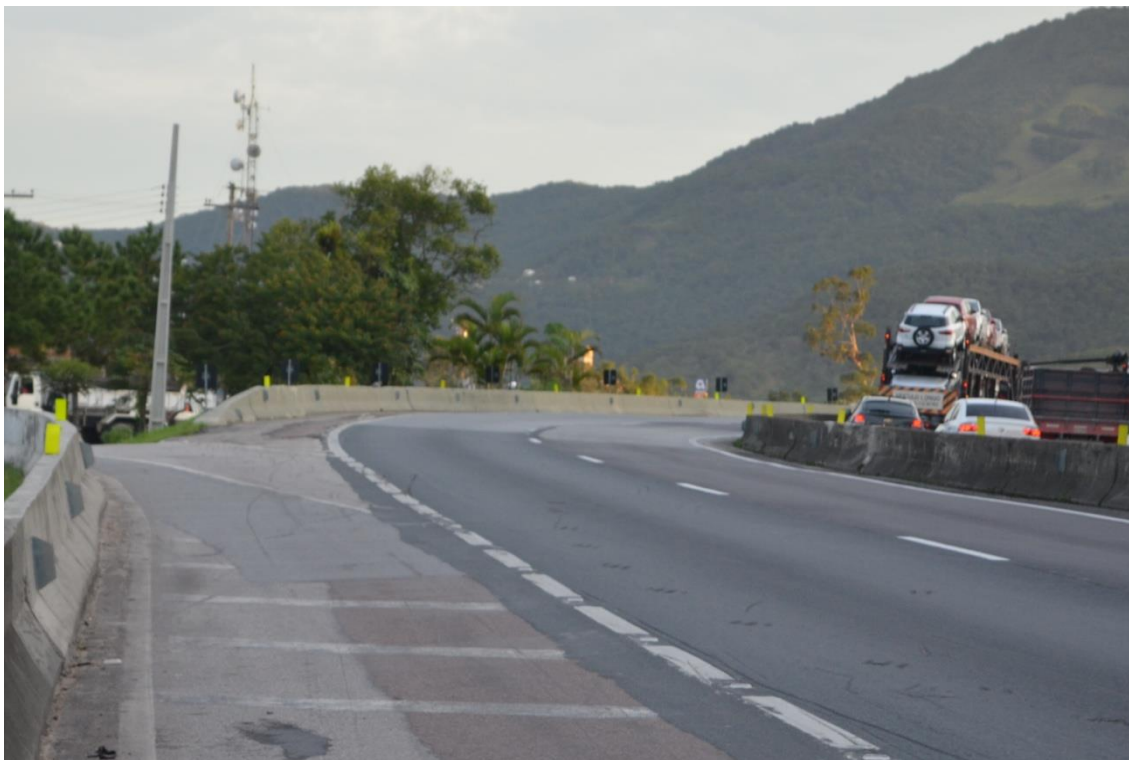
Mais um elemento que ajuda a agravar a condição de insegurança neste local é a existência de um acesso à rodovia, para quem está saindo dos bairros ou localidades próximas (Figura 8 e Figura 9). Este acesso está localizado no final da curvatura do traçado em plano inferior, assim acentuando o desnível lateral e potencializando os efeitos da força centrífuga nos veículos colaborando para o acontecimento dos acidentes.

Figura 8 – Acesso à rodovia no Km 192 da BR-101, sentido norte.

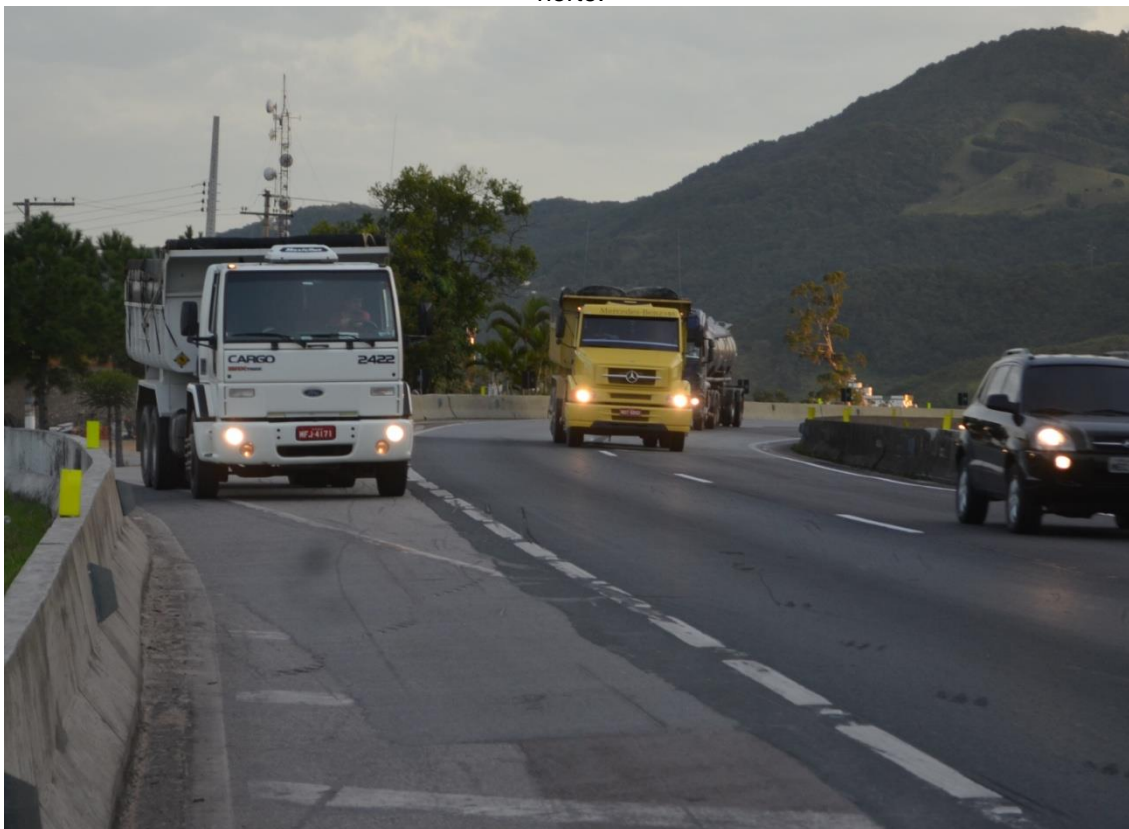
Figura 9 – Veículo de acessando a rodovia no Km 192 da BR-101, sentido norte.

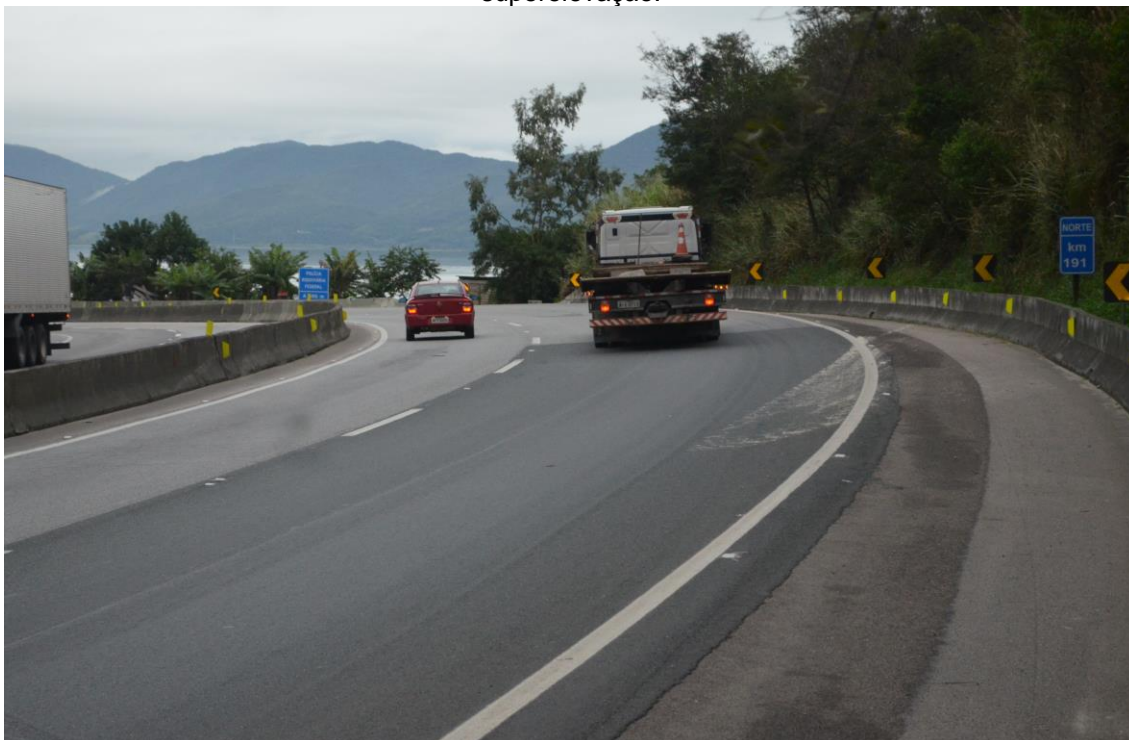
A curva do Km 191,0 tem raio de aproximadamente 208 metros, esta localizada numa área com um suave aclive, para quem esta trafegando no sentido decrescente da rodovia, próximo da faixa litorânea (Figura 10). Curva com raio menor, o que significa uma curva mais acentuada, ou seja, uma curva mais fechada, em comparação com o raio da curva localizada no Km 192 da mesma rodovia.

Figura 10 – Curva no Km 191 da BR-101, sentido norte, com superlargura e superelevação.

Com superlargura e superelevação a curva do Km 191 mesmo sendo com raio menor, curva fechada, apresenta índice de acidentes praticamente insignificantes em relação aos registrados na curva sob estudo do Km 192.

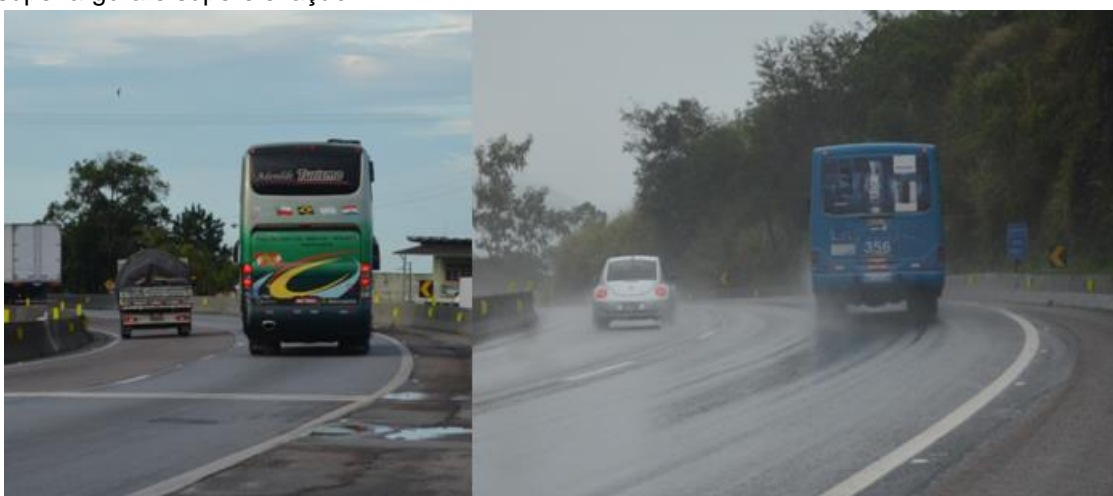
Dentre os fatores que colaboram para o acontecimento dos acidentes neste local, estão as dimensões da rodovia e o traçado da curva. A ausência de superlargura, bem como de superelevação, não permitem erros quando se está percorrendo esta curva, pois não há espaço para correções de traçados ou para realizar manobras ou desvio de trajetória. Como pode-se perceber observando as duas curvas na Figura 13.

Figura 13 – Curva Km 192, sem superlargura e superelevação. Curva Km 191 com superlargura e superelevação.

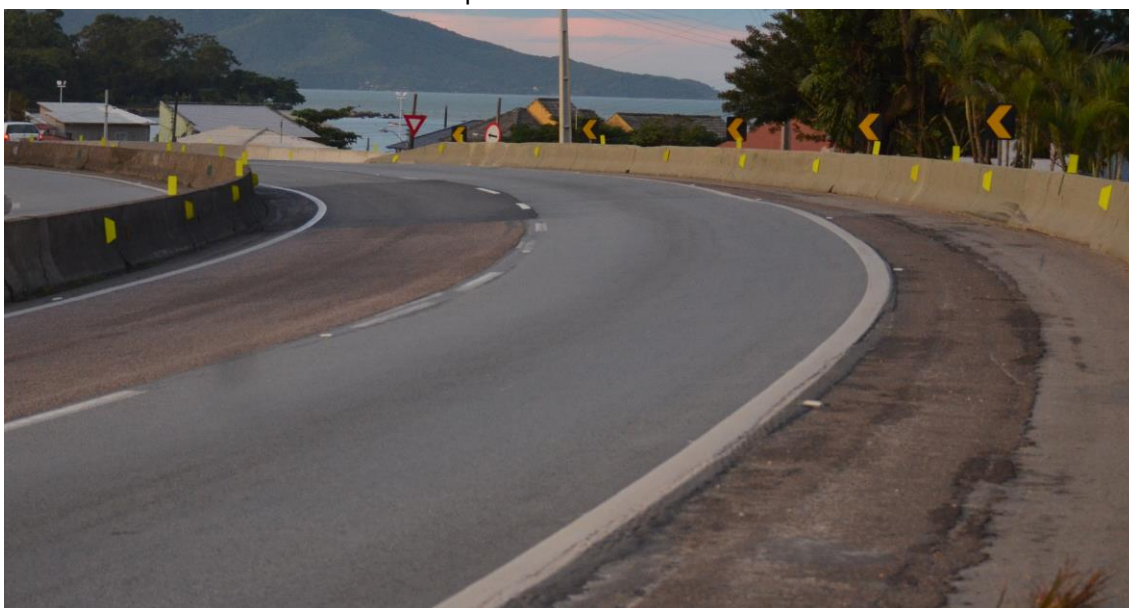
Para quem trafega na pista da direita, pista externa da curva, a proximidade com o veículo que trafega ao lado esquerdo, bem como a proximidade do bordo externo da pista de rolamento, ao lado direito, para um veículo de carga, pode, por qualquer descuido, significar um acidente ou incidente. Fato é que ao avançar além do bordo da pista e se aproximar da mureta no final da área do acostamento e ao realizar a manobra de correção de trajetória, o peso do conjunto veículo e carga é projetado com maior intensidade para o lado externo da curva, acentuando o efeito da força centrífuga, podendo ocasionar tombamento ou capotamento do veículo (Figura 14).

Figura 14 – Curva Km 192, curva acentuada a esquerda, com leve declividade do bordo da pista até a mureta

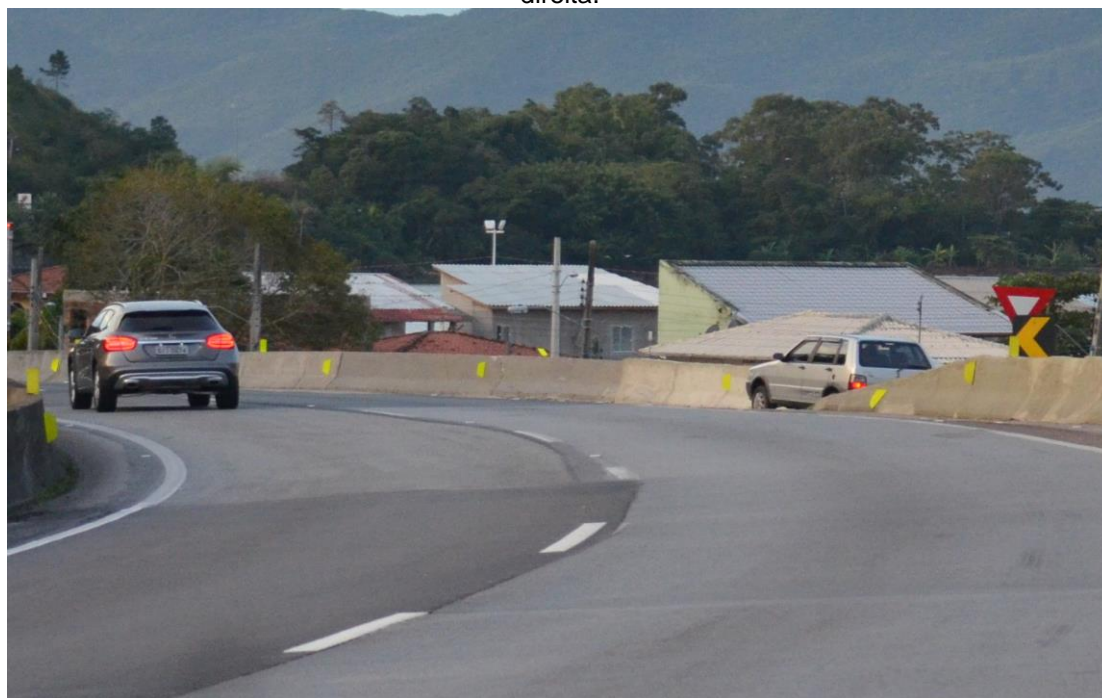
Outro elemento nocivo à segurança do trânsito neste local é a existência de um acesso à rodovia na parte final da curva. Este acesso é em rampa, possibilitando que os veículos que estão na área lateral da rodovia, num plano inferior em relação a sua altura, transitando por ali tenham acesso à rodovia BR-101, porém, acentuando a declividade lateral à direita (Figuras 15 e 16).

Figura 15 – Curva Km 192, acesso a BR-101 no final da curva. Acentuando a declividade a direita.

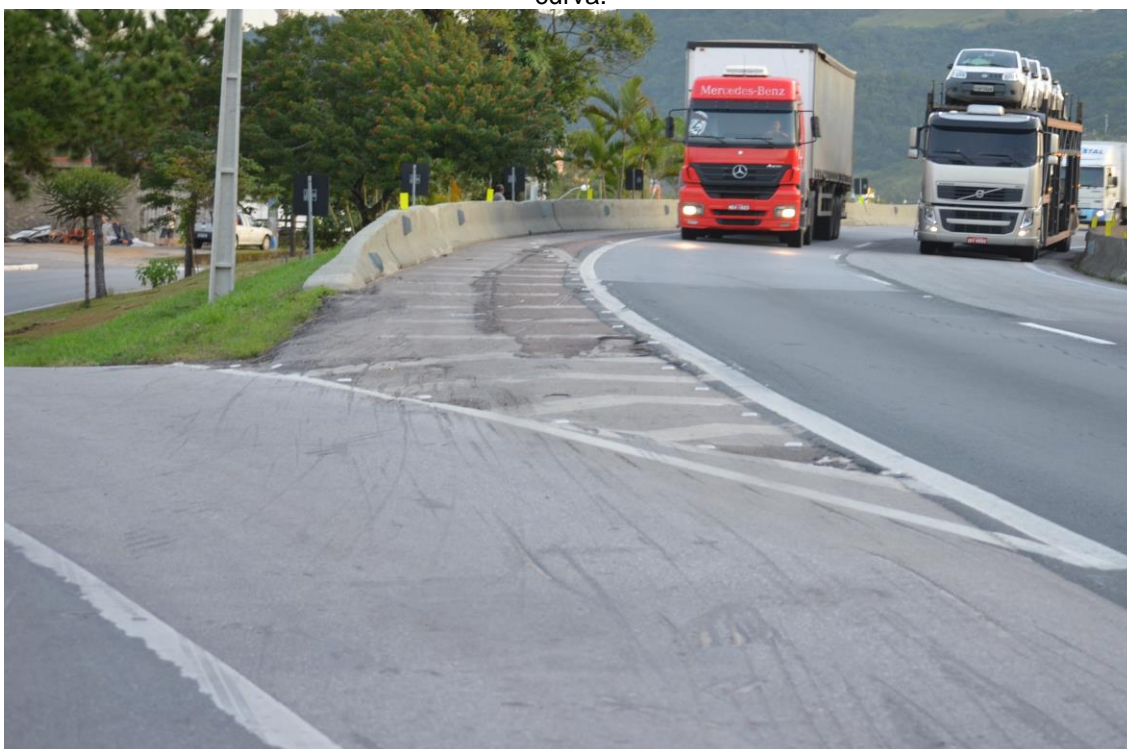
Figura 16 – Acesso a BR-101, marcas no asfalto de tombamentos/capotamentos no final da curva.

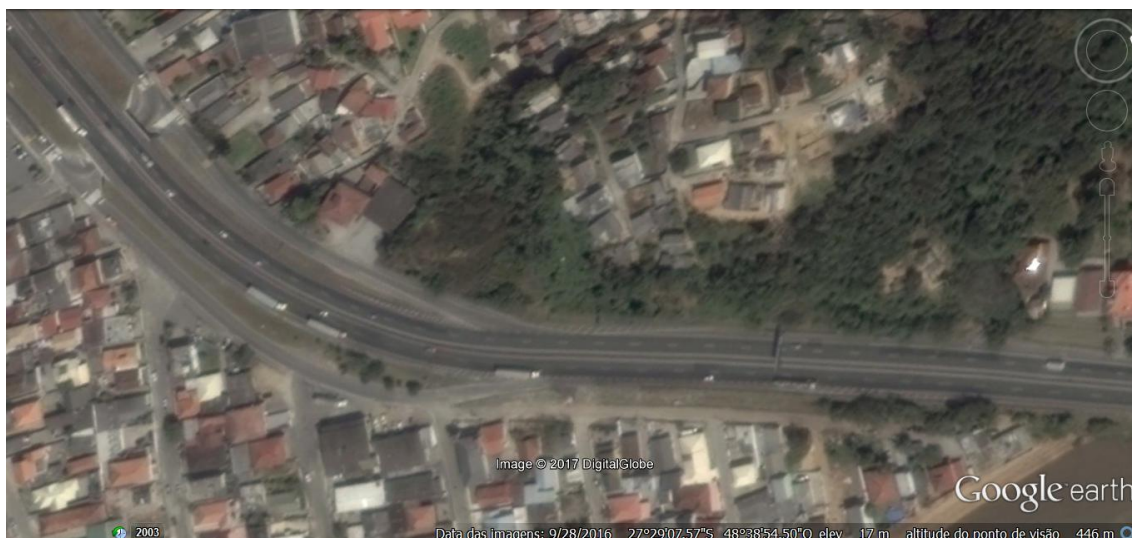
Figura 19 – Vista aérea da curva do Km 192 com via lateral e acesso a rodovia.

Outra providência que pode ser adotada no local para sanar o problema é a adoção de superlargura associada à superelevação na área da curva. Para realização desta obra de melhoria, pode-se utilizar a atual área do acostamento que, ao longo de toda a curva, mantém a largura de 2,60 m (Figura 19).

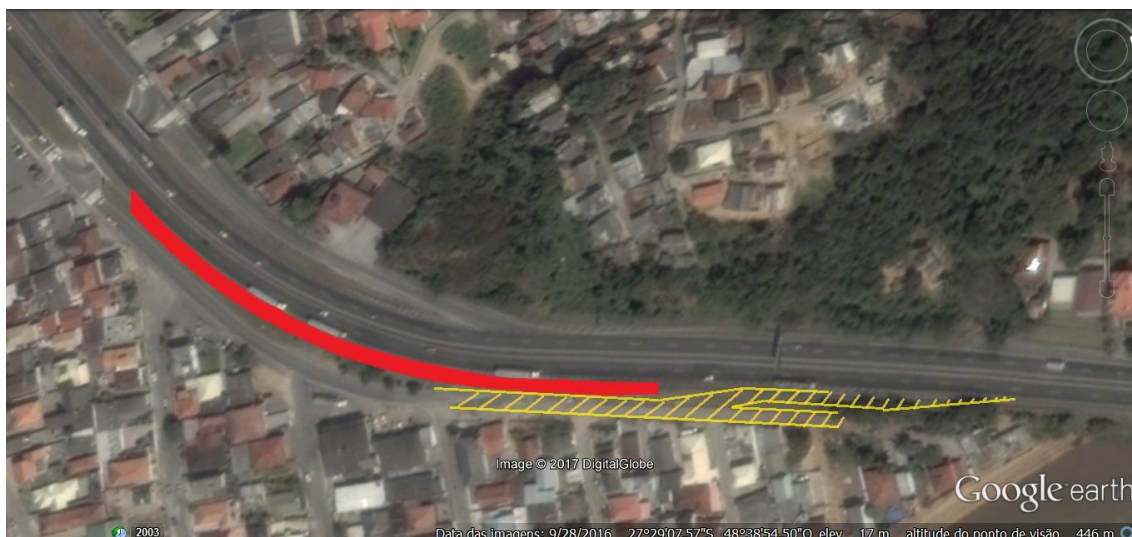
Figura 20 – Vista aérea com marcação das áreas para melhorias.

Na figura 20 podemos visualizar em vermelho a área que pode ser utilizada para executar a melhoria de superlargura e superelavção da curva. Em amarelo pode-se visualizar a área para executar o traçado da extensão da via lateral com a relocação do acesso à BR-101 e a pista de aceleração para os veículos.
