ESTUDO DAS MANIFESTAÇÕES PATOLÓGICAS NO BLOCO D DO IFSC - CAMPUS CRICIÚMA E SUGESTÕES PARA SUA RECUPERAÇÃO

STUDY OF PATHOLOGICAL MANIFESTATIONS IN BLOCK D OF IFSC - CRICIÚMA CAMPUS AND SUGGESTIONS FOR ITS RECOVERY

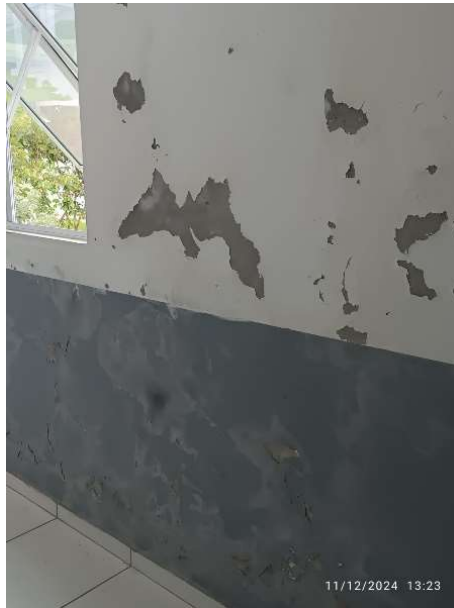
Necessitando da presença de água, as eflorescências se originam de resquíio da umidade do processo construtivo e/ou da umidade por capilaridade. A água reage com os sais solúveis presentes nos materiais da construção, e, em decorrência da pressão hidrostática existente, são expulsos, posteriormente, com a água evaporada, restando apenas o depósito de sais. A figura 9 evidencia isso.

Figura 9 - Eflorescência em parede interna do primeiro piso.

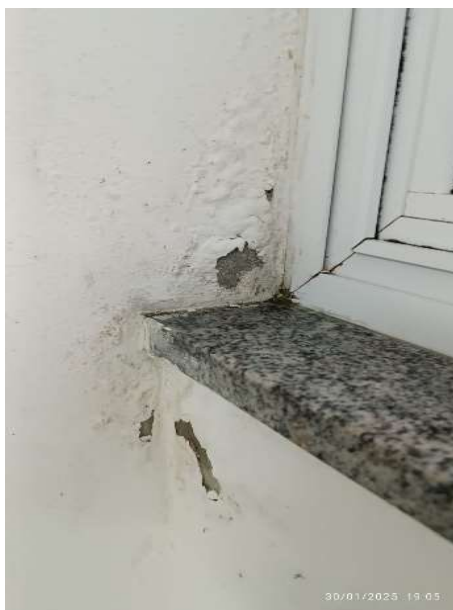
Figura 10 – Empolamento na parte externa da janela norte do segundo piso.

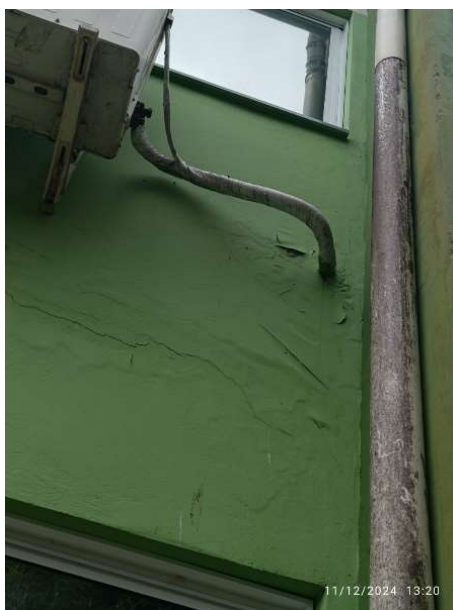
Figura 11 – Empolamento fachada leste, altura do segundo pavimento.

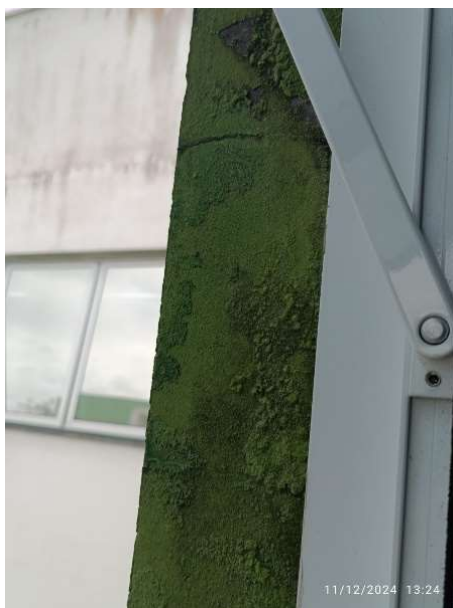
Figura 13 – Empolamento da janela oeste externo, corredor, segundo pavimento.

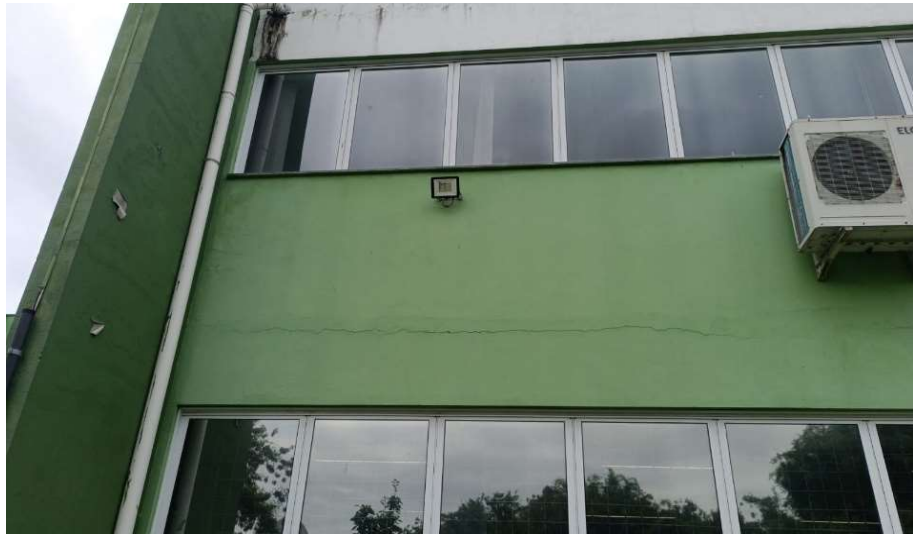
Figura 14 – Fissura entre viga e alvenaria do segundo pavimento, fachada leste.

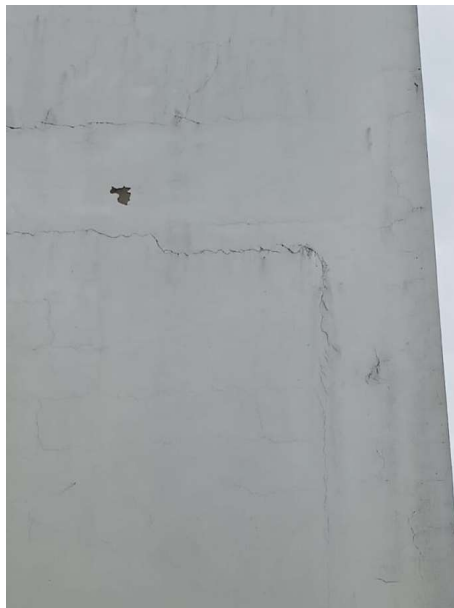
Figura 15- Fissura no contorno entre viga e pilar, fachada oeste.

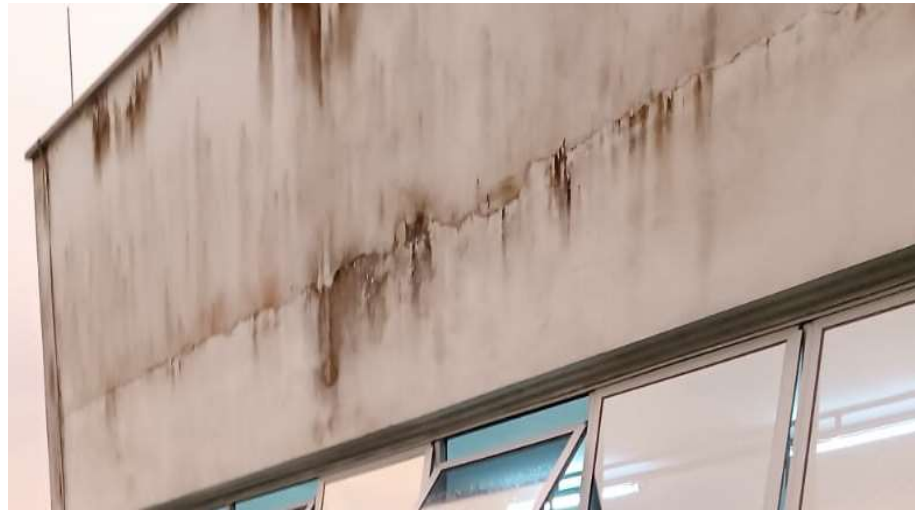
Figura 16 – Fissura na fachada norte entre viga e platibanda da fachada.

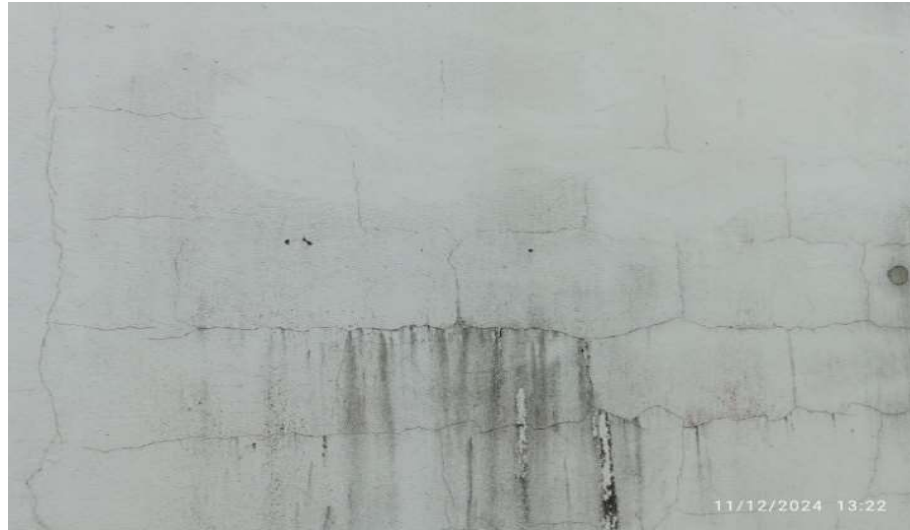
A umidade pode penetrar nos materiais de construção de várias maneiras: durante a produção dos componentes, onde o excesso de água usada na fabricação evapora e causa contração; durante a execução da obra, onde a umidificação dos componentes de alvenaria pode elevar o teor de umidade além do equilíbrio higroscópico, resultando em expansão e posterior contração do material; através da absorção de água da chuva ou umidade do ar, tanto durante o transporte e armazenamento quanto ao longo da vida útil da construção e por meio da umidade do solo, que pode ascender por capilaridade na base da construção, causando problemas em pisos e paredes do andar térreo. Pode -se notar na figura 17, fissuras devido a retração pela umidade

Figura 17 - Fissuras no contorno dos blocos da alvenaria, fachada oeste.

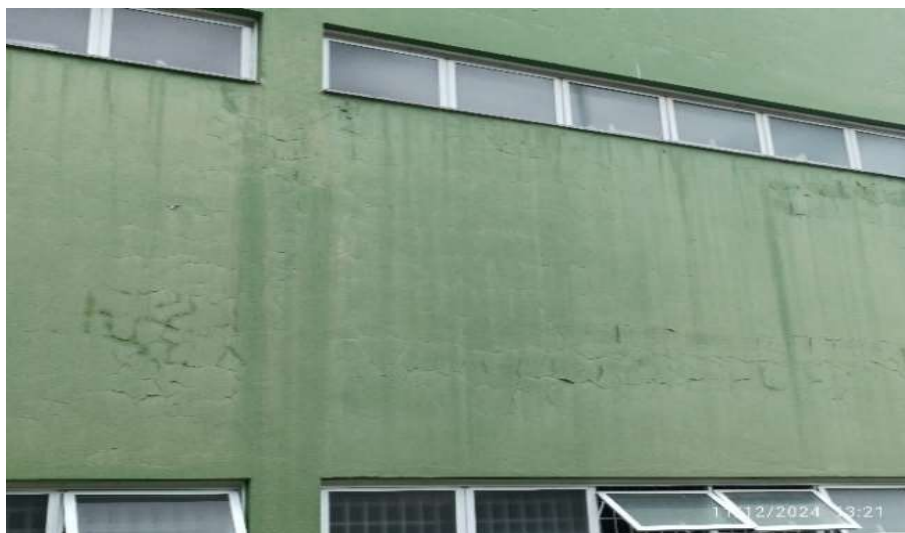
“As fissuras desenvolvidas por retração das argamassas de revestimento apresentam distribuição uniforme, com linhas mapeadas que se cruzam formando ângulos bastante próximos de 90°” (Thomaz, 1949, p.115). Podemos observar essa característica nas figuras 18 e 19.

Figura 18 - Fissuras na argamassa na fachada norte entre pavimentos.

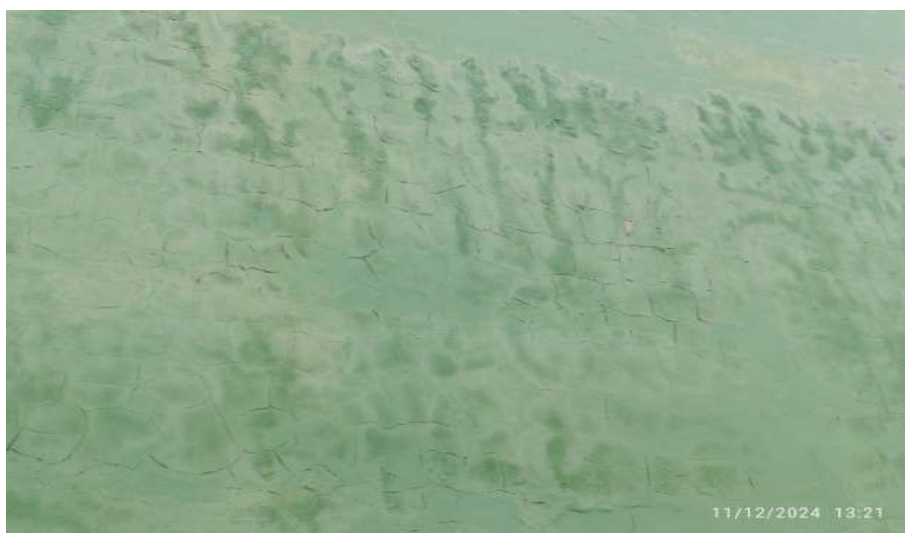
Figura 19 – Fissuras mapeadas em fachada oeste.

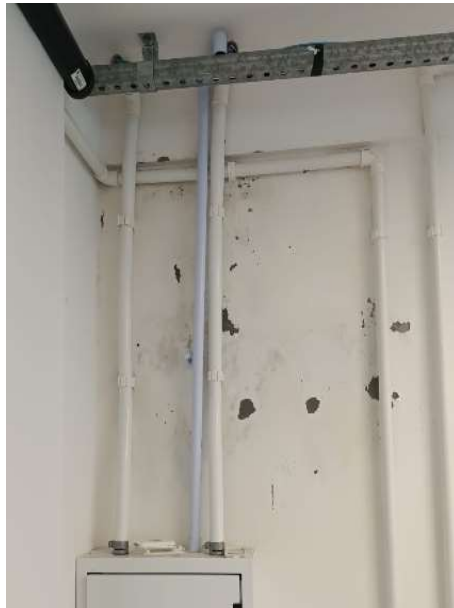
Figura 20 – umidade presente na sala D15, parede norte interna.

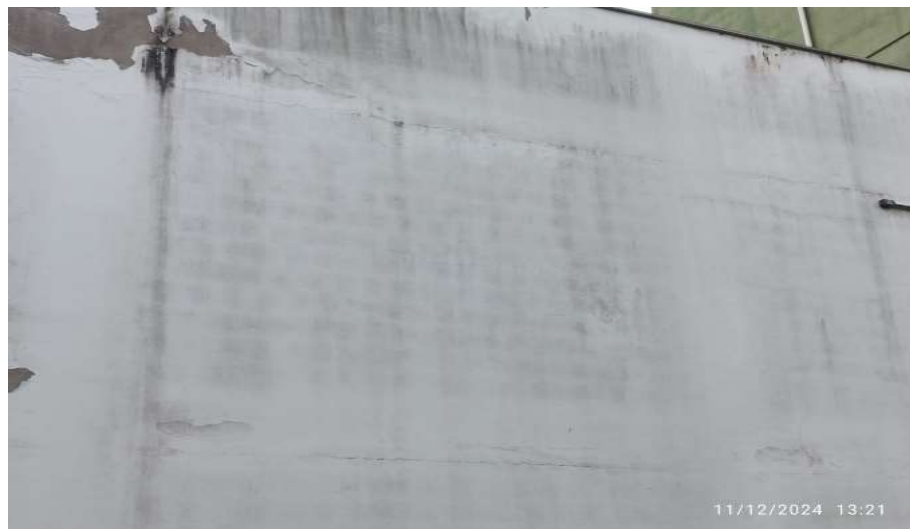
O "ghosting" ou "fantasma" em paredes ou no teto ocorre quando há lacunas na isolamento (ou quando a isolamento é insuficiente na estrutura entre os montantes). À medida que o ar frio passa pelas paredes, ele cria condensação e atrai partículas flutuantes para o revestimento como observado na figura 21 (Servisse Saster Sestore, 2021).

Figura 21 – Umidade aparente "fantasmas" em fachada oeste.

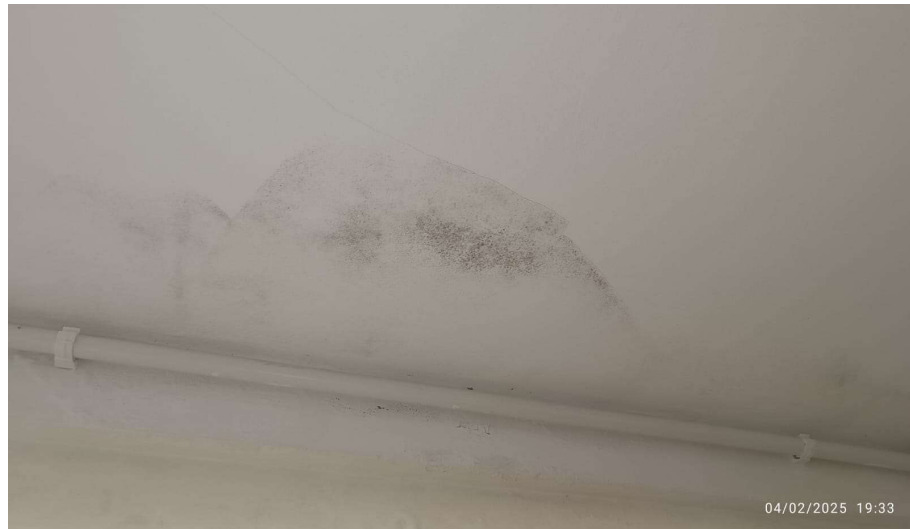
Figura 22 – Umidade manifestada na escada.

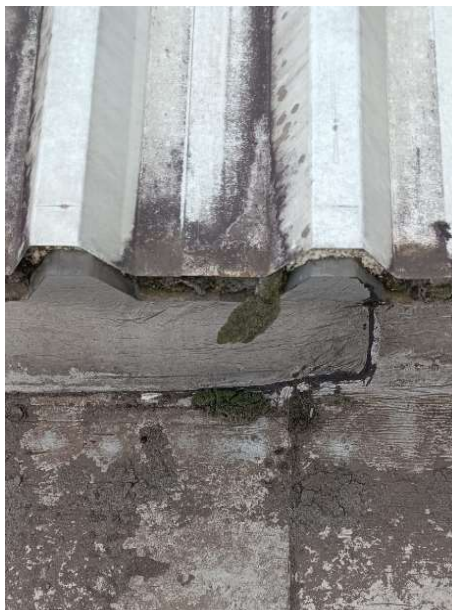
Figura 23 – Musgo em telha sanduiche.

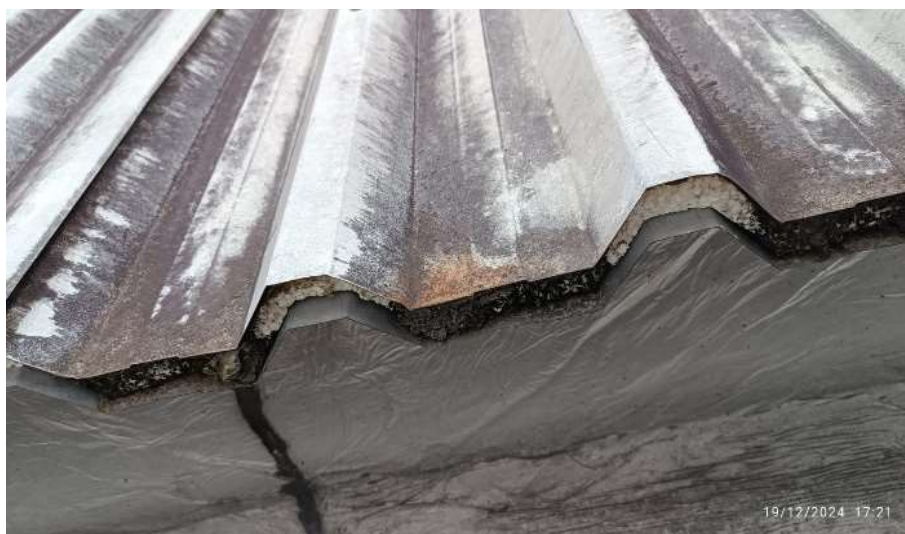
Figura 24 – Musgo presente no isopor de telha sanduiche.

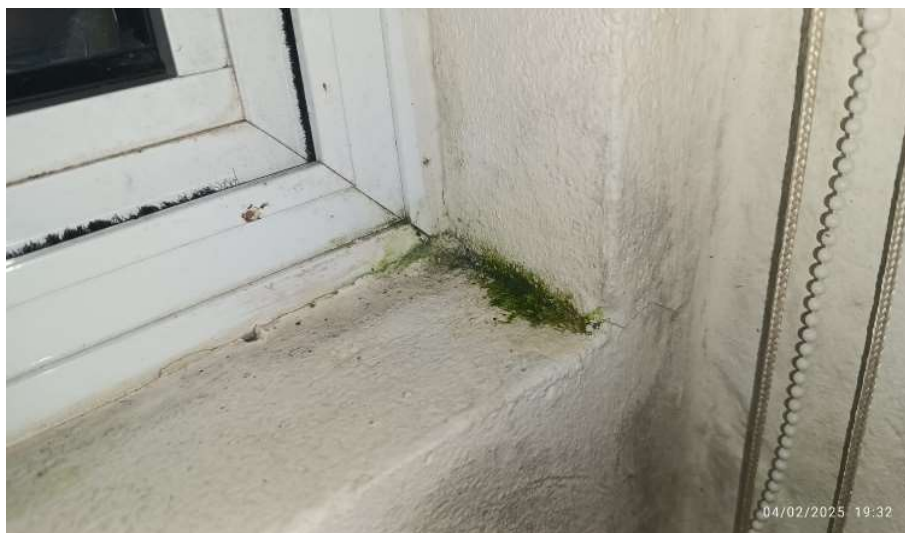
Figura 25 – Fungo aparente em janela da sala D11.

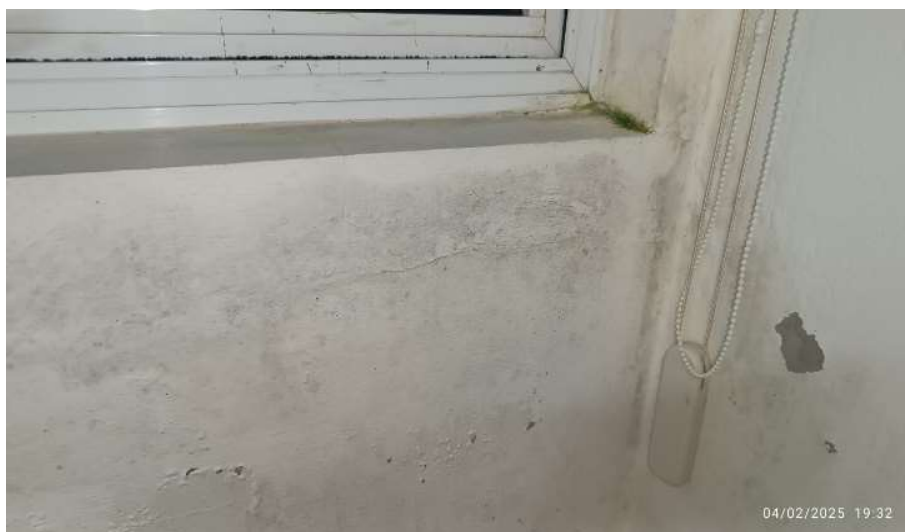
Figura 26 – Bolor abaixo de janela da sala D11.

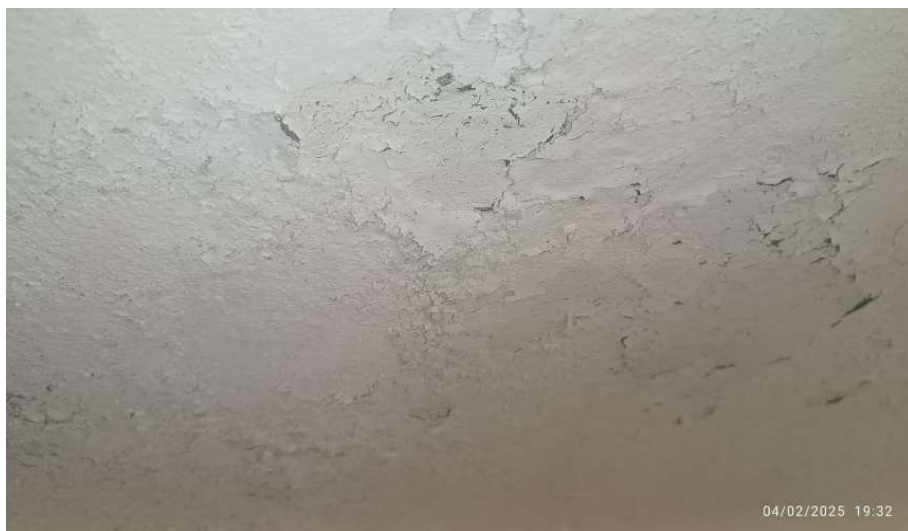
Foi verificado o descolamento da tinta em diversas partes de todas as fachadas do prédio, como pode-se observar nas figuras 27 a 31. Isso pode ser originário da aplicação incorreta da tinta, da equivocada preparação da base para receber o filme ou até de emprego de tinta diversa daquela prevista no memorial descritivo.

Figura 27 – Descolamento de tinta na fachada norte.

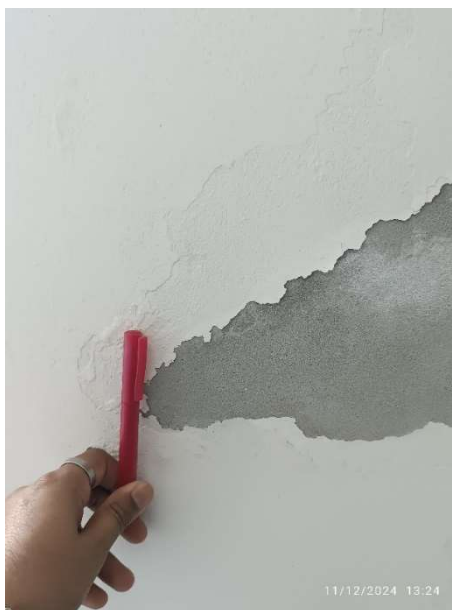
Figura 28 – Descolamento de tinta parede interna oeste no corredor do segundo pavimento.

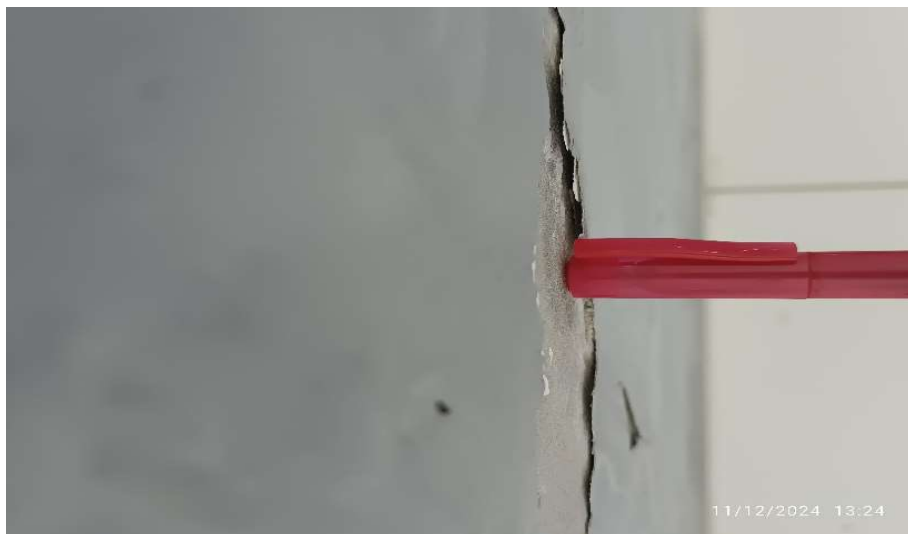
Figura 29 – Descolamento em parede interna oeste no corredor do segundo pavimento.

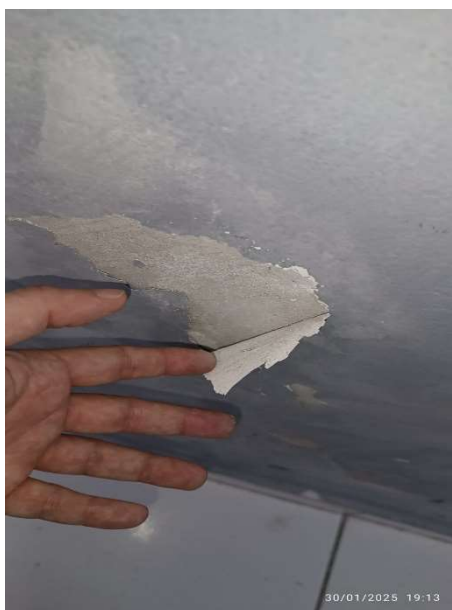
Figura 30 - Descolamento em parede interna oeste no corredor do segundo pavimento.

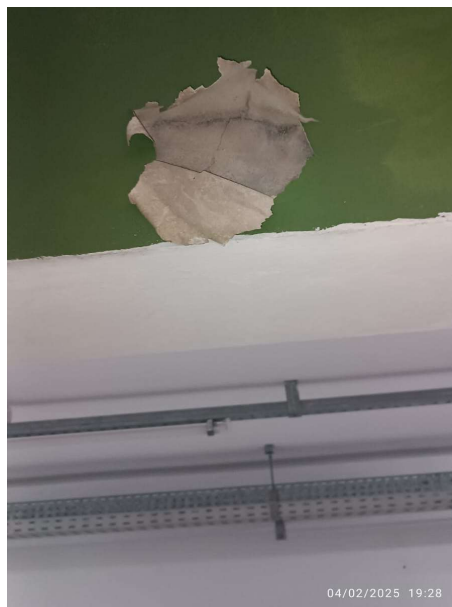
Figura 31 – Descolamento em fachada oeste, na altura do segundo pavimento.

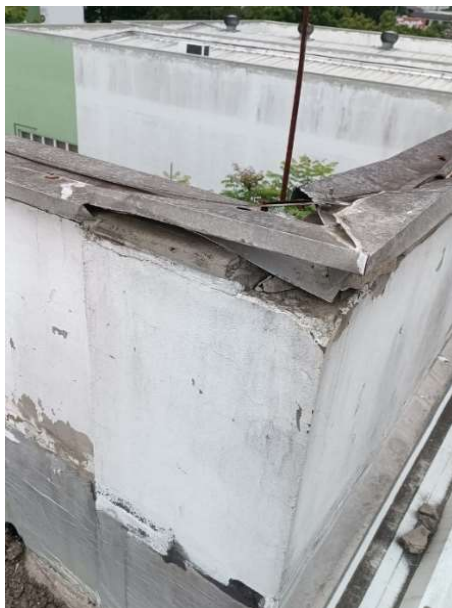
Figura 32 – Rufo em parede da platibanda quebrado.

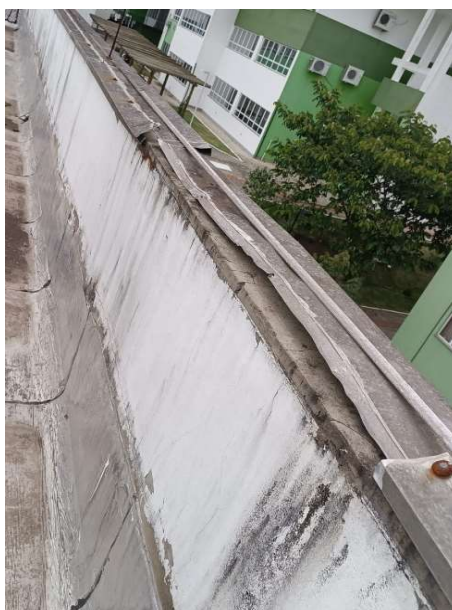
Figura 3310 - Rufo em parede da platibanda quebrado.

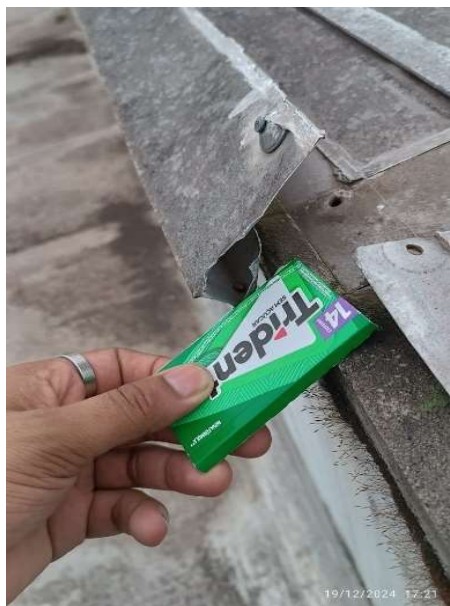
Figura 34 – Furo em parede de platibanda desafixado.

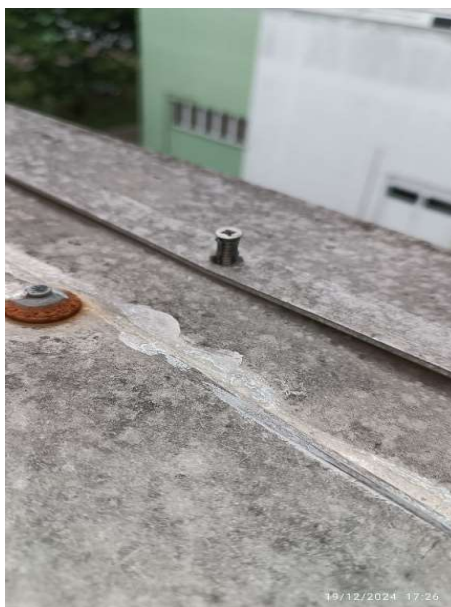
Figura 35 – Defeitos na fixação do coroamento da platibanda.

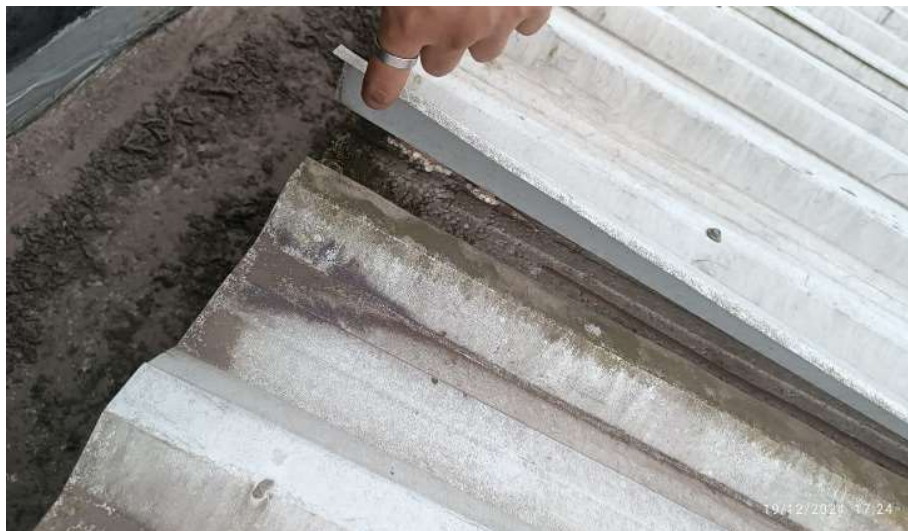
No prédio em análise, há telhas instaladas de forma incorreta, sem fixação nas extremidades, possibilitando envergamento e entrada de água pluvial. Também se observou a falta de acabamento no final de cada água do telhado, sendo este mais um local de infiltração gerado no processo construtivo. Fixação sem aplicação de silicone nos furos, presença de musgo principalmente no poliestireno expandido

Figura 36 – Defeitos na fixação de telhas, telha solta.

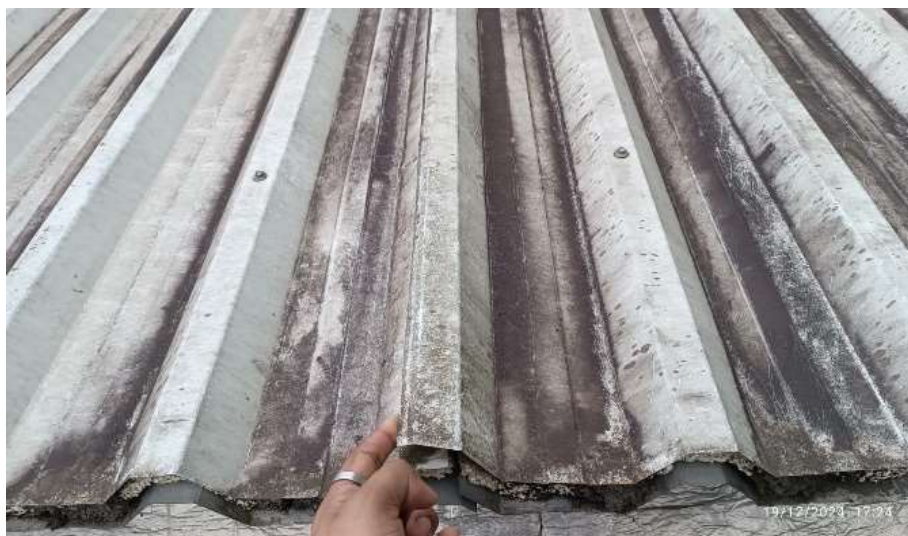
Figura 37 – Fixação inadequada de telhas.

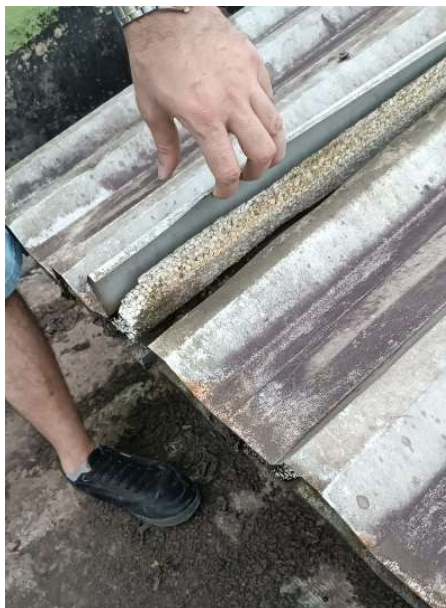
Figura 38 – Telhas sanduiche com isopor exposto.

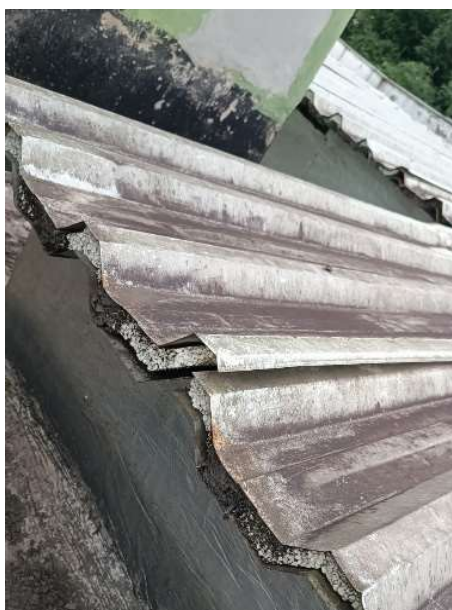
Figura 39 – Telha arqueada na extremidade devido à má colocação.

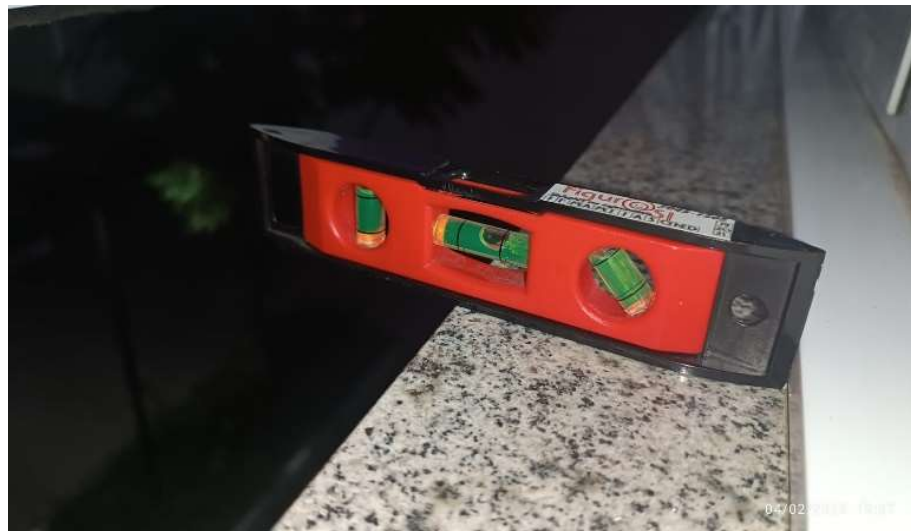
Figura 41 - Pingadeira em peitoril de janela com inclinação incorreta.

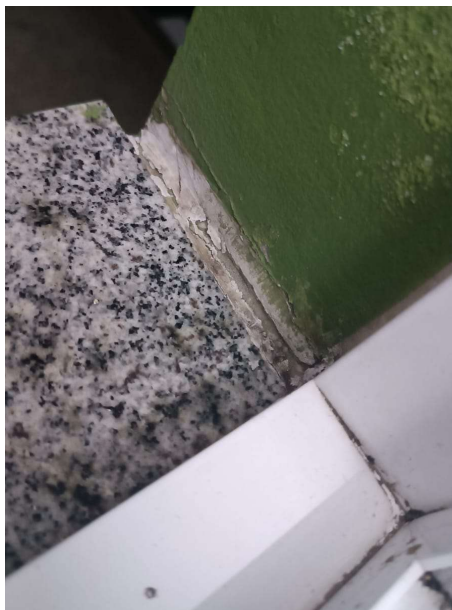
Figura 42 – Acabamento entre parede e pingadeira de peitoril.

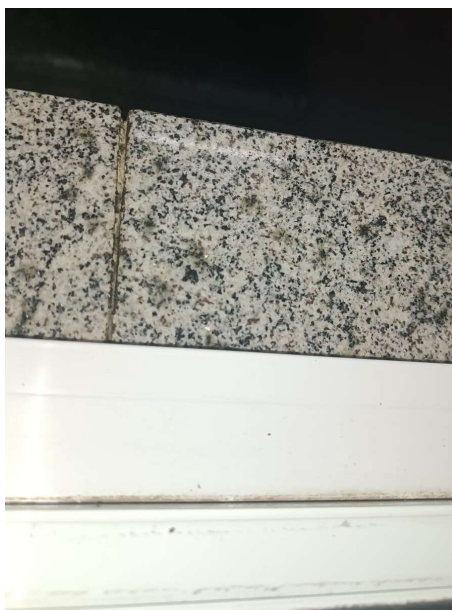
Figura 43 – União entre pedras do peitoril sem vedação.

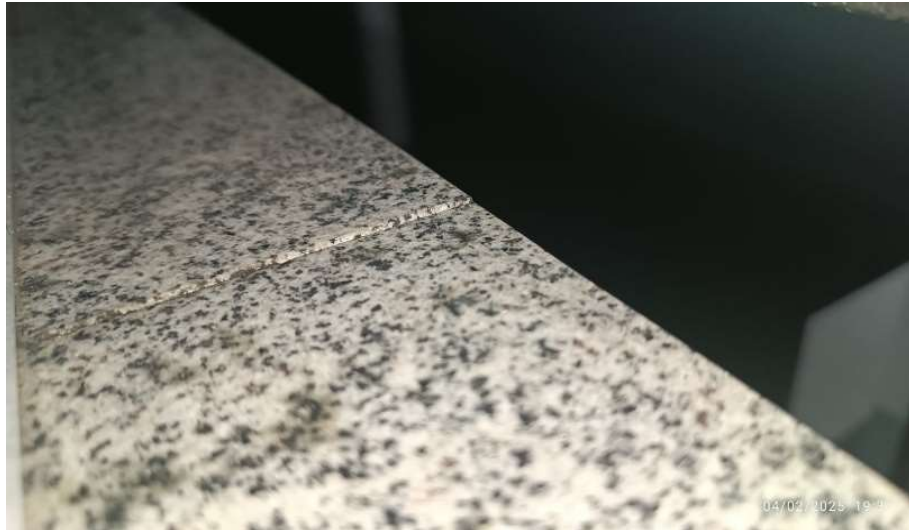
Figura 44 – União entre pedras do peitoril desalinhada.

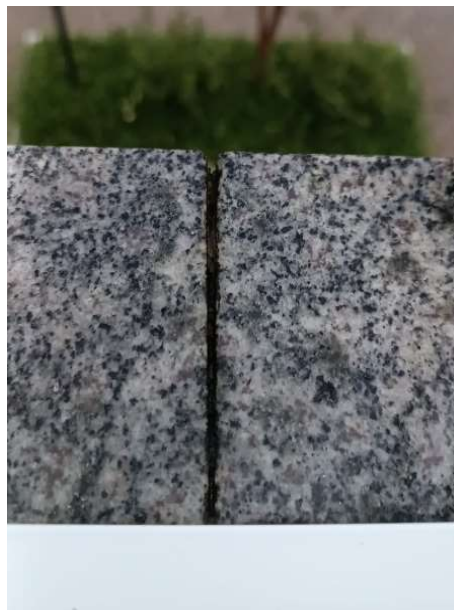
Figura 45 - União entre pedras do peitoril sem vedação.

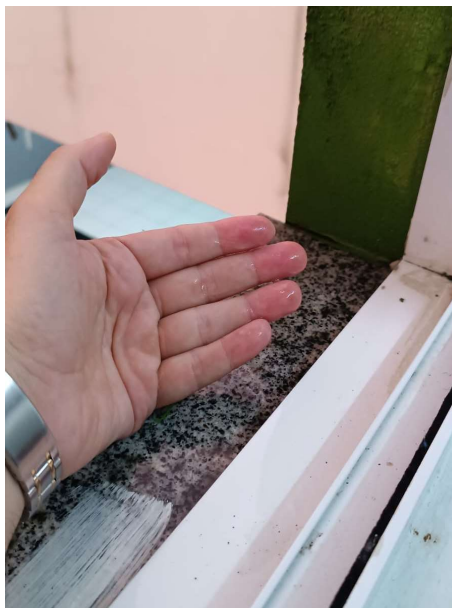
Figura 46 – Água empoçada no peitoril da janela, corredor do segundo pavimento.

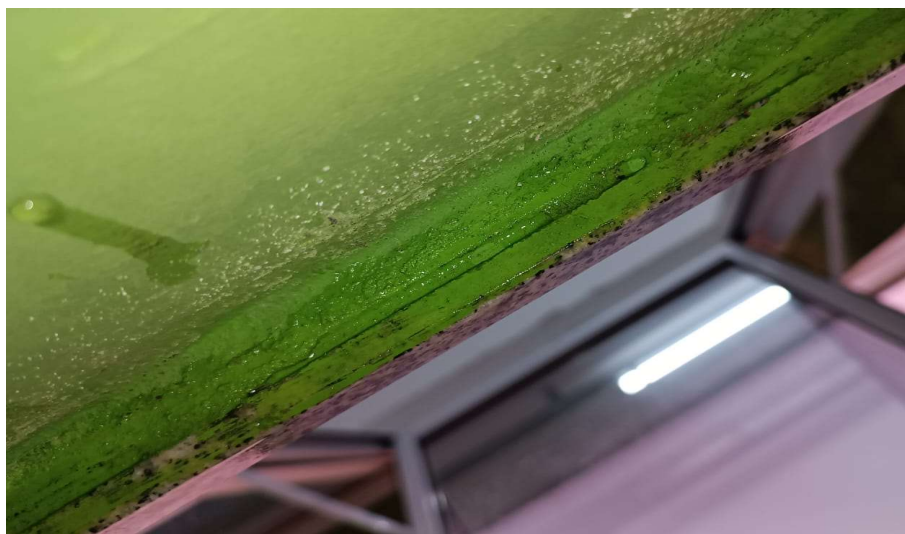
Figura 47 – Lacrimais obstruídos.

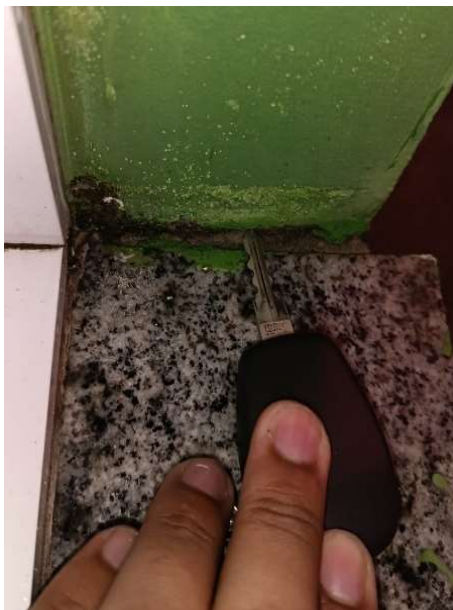
Figura 48 – Acabamento entre parede e pingadeira de peitoril.

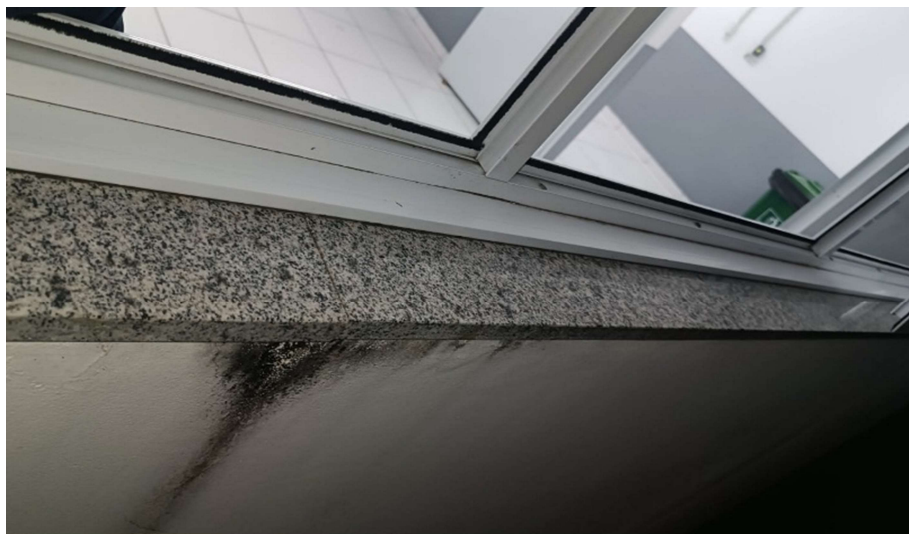
seus encontros umas com as outras, bem como em suas extremidades com a alvenaria, como explícito nas Figuras 42 a 45. O projeto não previu gola (Figura 50), para que a água siga seu fluxo sem deixar rastros de poeira ou outras sujeiras que se acumulam nos peitoris. Não se usou elastômero nas extremidades da instalação dos peitoris, e também não existem furos de escoamento de água na face externa das esquadrias, como demonstra a Figura 49.

Figura 49 – Esquadrias sem furos para escoamento de água.

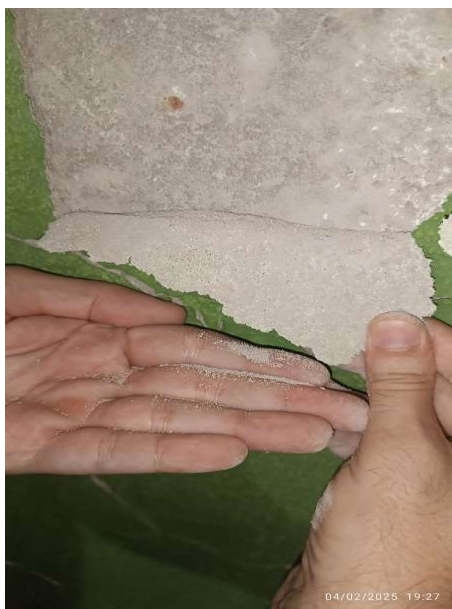
Nos trechos onde a película de tinta está se desagregando, encontra-se um reboco pulverulento, ou seja, que se desagrega com facilidade, como na Figura 51. Entre as principais causas da pulverulência está o baixo teor de aglomerante e o excesso de agregados no traço de argamassa.

Figura 51 – Pulverulência em fachada norte.
