**INSTITUTO FEDERAL DE EDUCAÇÃO, CIÊNCIA E TECNOLOGIA DE SANTA  
CATARINA - CAMPUS FLORIANÓPOLIS  
DEPARTAMENTO ACADÊMICO DE CONSTRUÇÃO CIVIL  
CURSO SUPERIOR DE BACHARELADO EM ENGENHARIA CIVIL**

**LEVANTAMENTO DE MANIFESTAÇÕES PATOLÓGICAS E  
APRESENTAÇÃO DE UM PROGRAMA DE MANUTENÇÃO  
PREVENTIVA DE DUAS ESCOLAS PÚBLICAS DO MUNICÍPIO DE  
SÃO JOSÉ: estudo de caso**

**FLORIANÓPOLIS, 2021.**

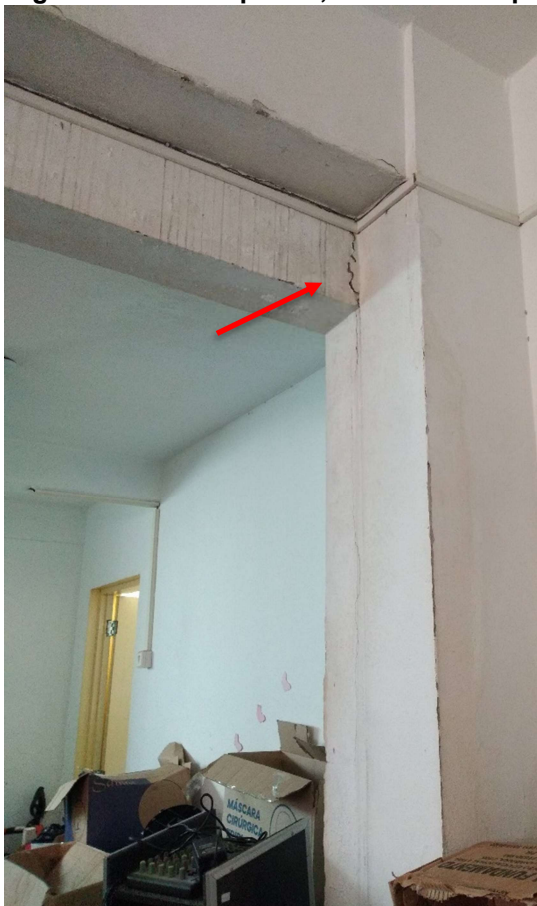
##### I. Manifestação patológica 01

**Figura 3 - Pilar e viga da sala do depósito, localizado no pavimento subsolo**

**Manifestação Patológica:** Rachadura na junção das estruturas.

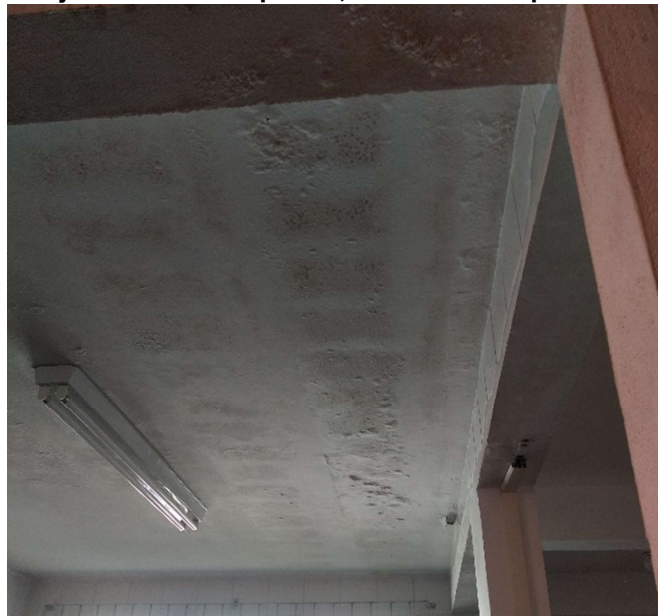
## II. Manifestação patológica 02

**Figura 4 - Laje da sala do depósito, localizado no pavimento subsolo**

**Manifestação Patológica:** Saponificação e presença de fungos.

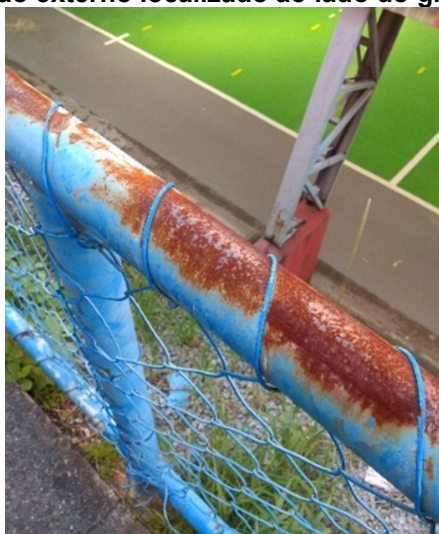
**Figura 6 - Corrimão externo localizado ao lado do ginásio de esportes**

**Manifestação Patológica:** Corrosão do corrimão.

**Possíveis causas:** Exposição a intempéries; Ausência e/ou deficiência na proteção do aço para corrosão; Falta de manutenção.

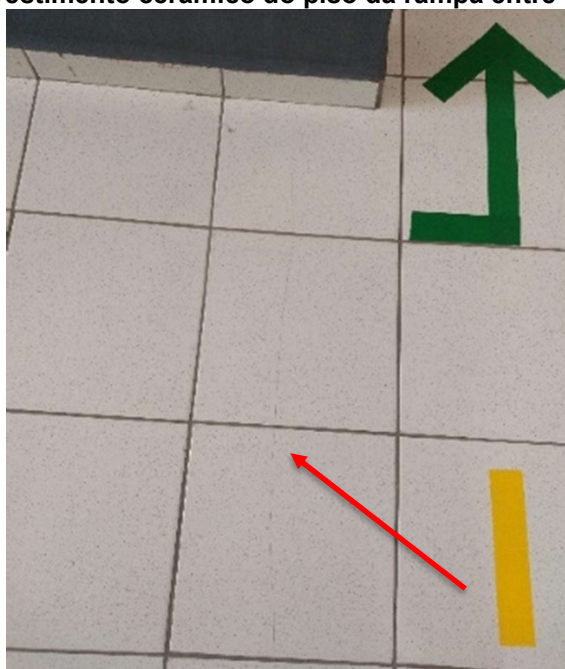
#### IV. Manifestação patológica 04

**Figura 7 - Revestimento cerâmico do piso da rampa entre os pavimentos**

**Manifestação Patológica:** Trinca no revestimento cerâmico.

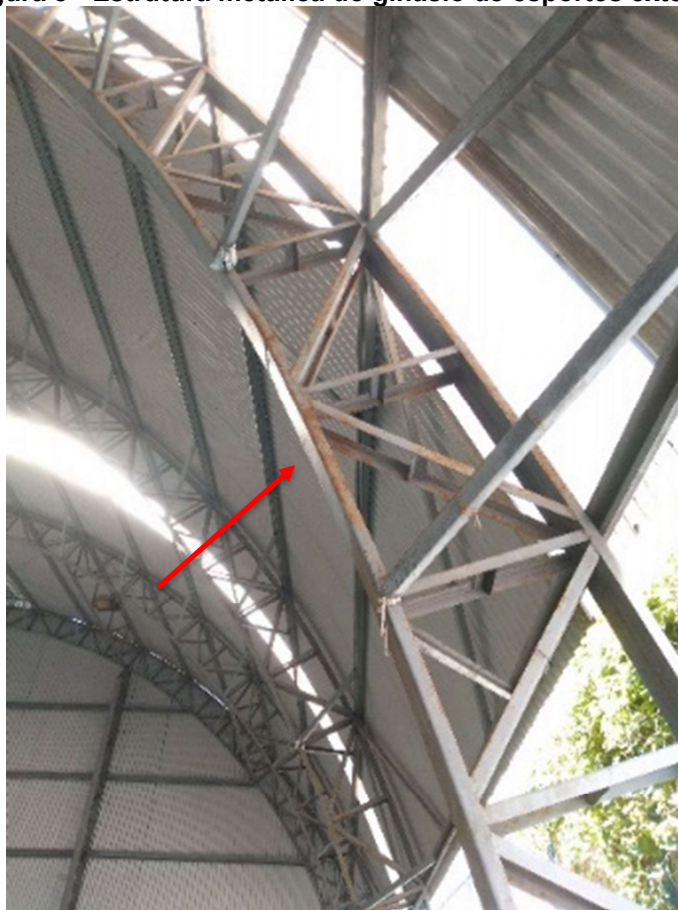
#### V. Manifestação patológica 05

**Figura 8 - Estrutura metálica do ginásio de esportes externo**

**Manifestação Patológica:** Corrosão da estrutura metálica.

**Possíveis causas:** Exposição da estrutura ao ambiente; Ausência e/ou deficiência na proteção do aço para corrosão; Falta de manutenção.

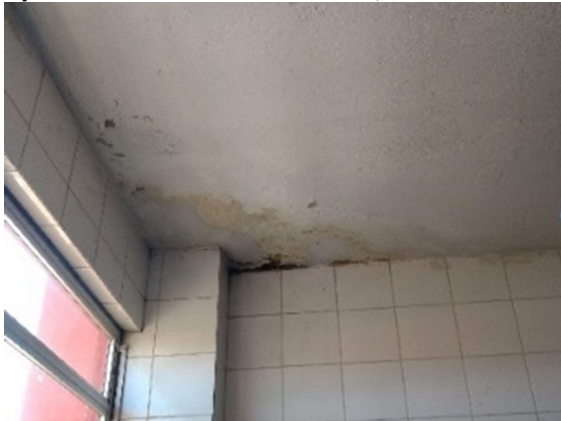
**Figura 10 - Laje superior do banheiro feminino, localizado no 2º pavimento tipo**

**Manifestação Patológica:** Presença de fungos por infiltração.

**Possíveis causas:** Infiltração advinda da cobertura por deficiência de vedação; Vazamentos nas instalações hidráulicas; Falta de manutenção.

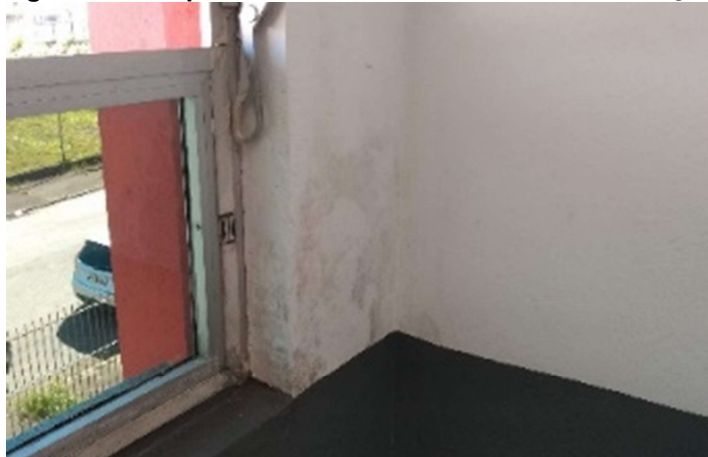
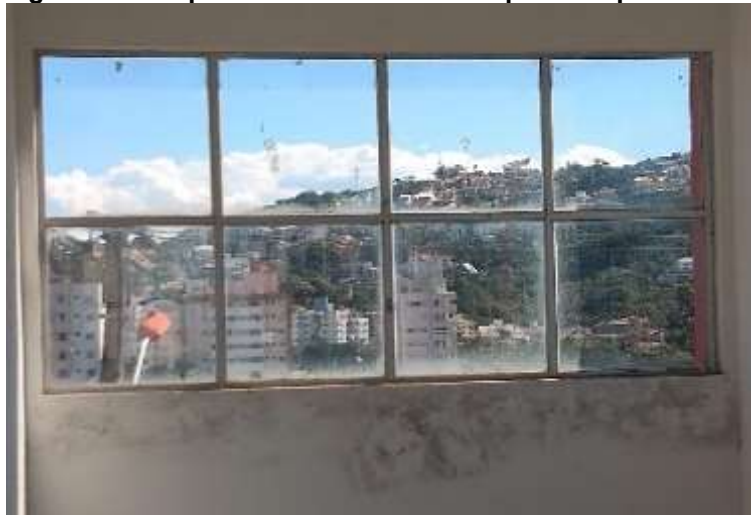
**Figura 13 - Esquadria localizada na sala da coordenação**

**Figura 14 - Esquadria localizada na rampa entre pavimentos**

**Manifestação Patológica:** Presença de fungos na parede no entorno da esquadria.

**Possíveis causas:** Umidade advinda da parte externa que infiltra pela esquadria por falta/deficiência de vedação da esquadria com a parede; Falta de manutenção.

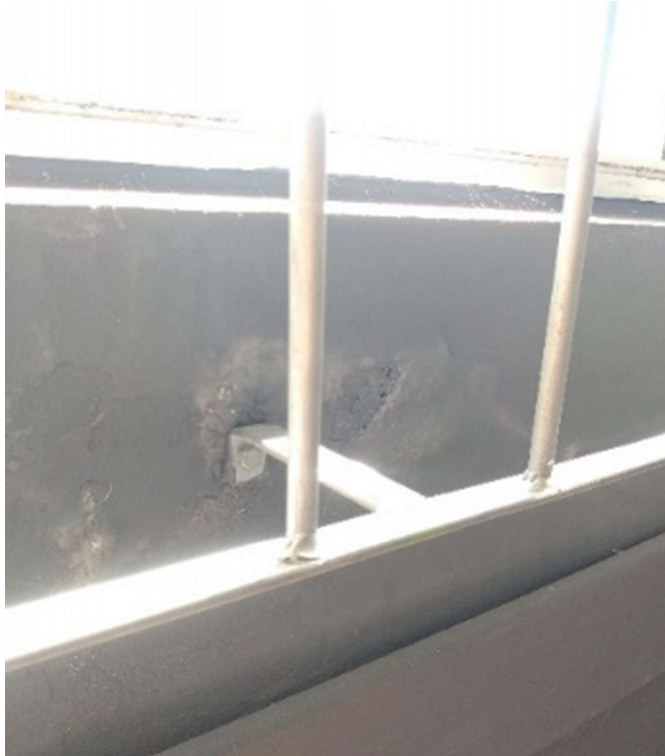
**Figura 15 - Esquadria localizada na sala de Atendimento Educacional Especializado**

**Manifestação Patológica:** Eflorescência na parede.

**Possíveis causas:** Umidade advinda da parte externa que infiltra pela esquadria por falta/deficiência de vedação da esquadria com a parede; Falta de manutenção.

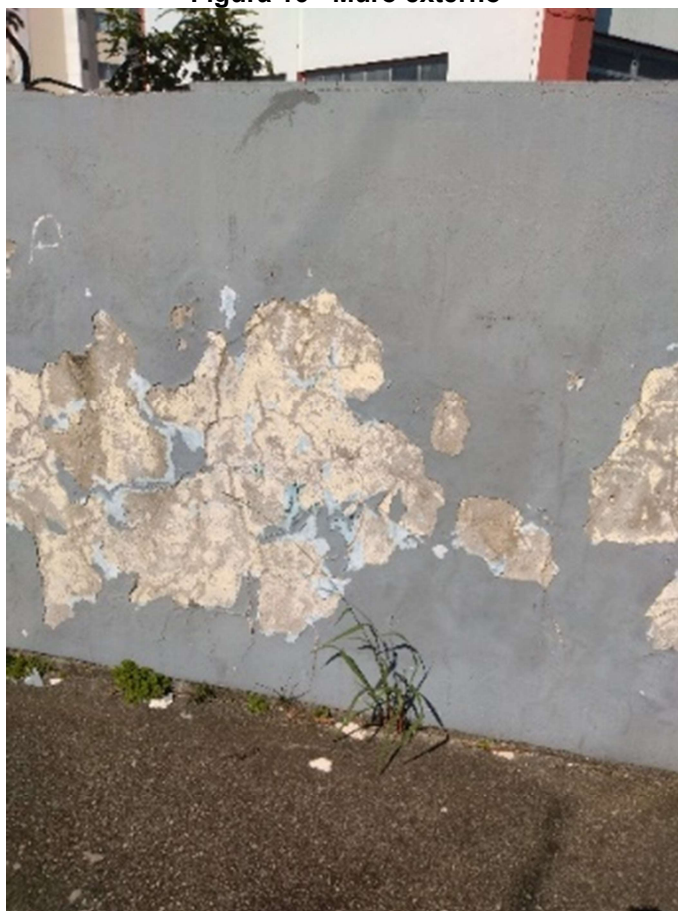
**Figura 16 - Muro externo**

**Manifestação Patológica:** Fissura em mapa e descascamento da pintura.

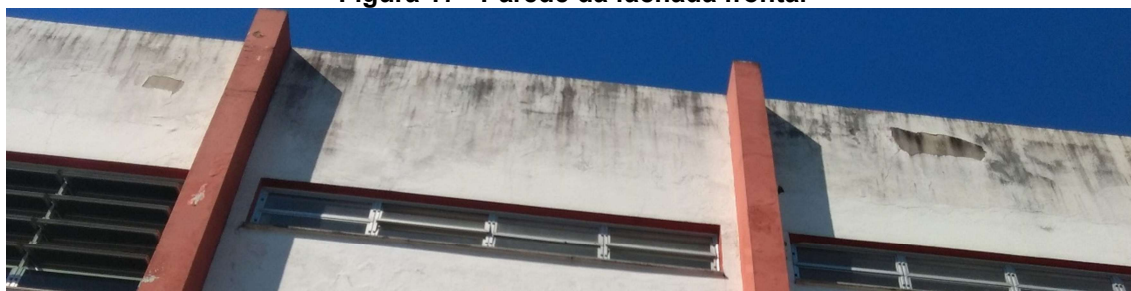
**Figura 17 - Parede da fachada frontal**

**Manifestação Patológica:** Presença de sujidade e fungos por lâmina d'água.

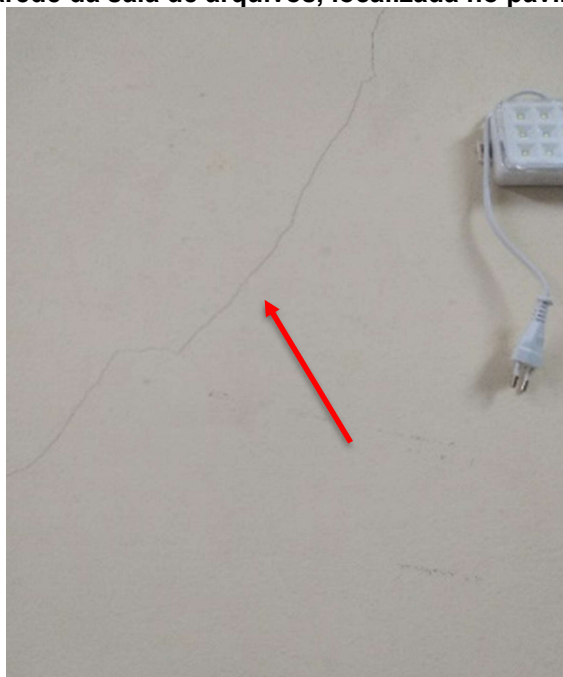
**Figura 18 - Parede da sala de arquivos, localizada no pavimento subsolo**

**Manifestação Patológica:** Fissura no reboco.

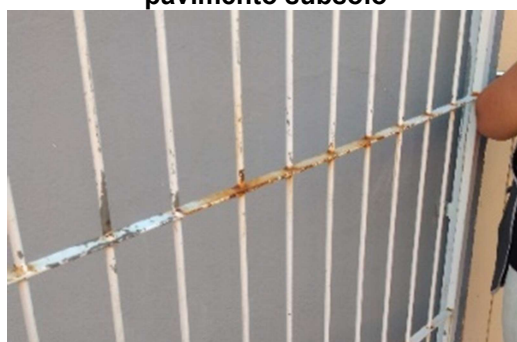
**Figura 20 - Grade externa da porta de entrada da sala de educação física, localizada no pavimento subsolo**

**Manifestação Patológica:** Corrosão de estrutura metálica.

**Possíveis causas:** Exposição a intempéries; Ausência e/ou deficiência na proteção do aço para corrosão; Falta de manutenção.

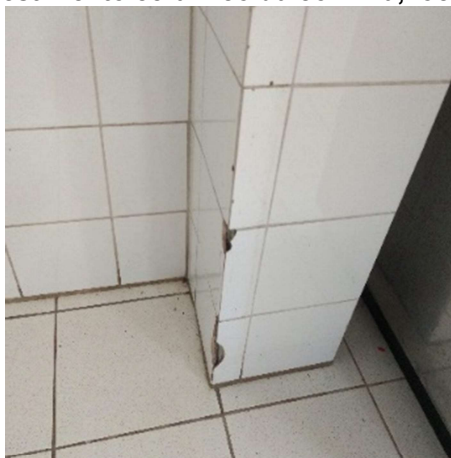
**Figura 21 - Parede com revestimento cerâmico da cozinha, localizada no pavimento térreo**

**Manifestação Patológica:** Dano nas quinas do revestimento cerâmico.

**Possíveis causas:** Choque mecânico; Baixa qualidade do revestimento; Assentamento deficiente das peças cerâmicas.

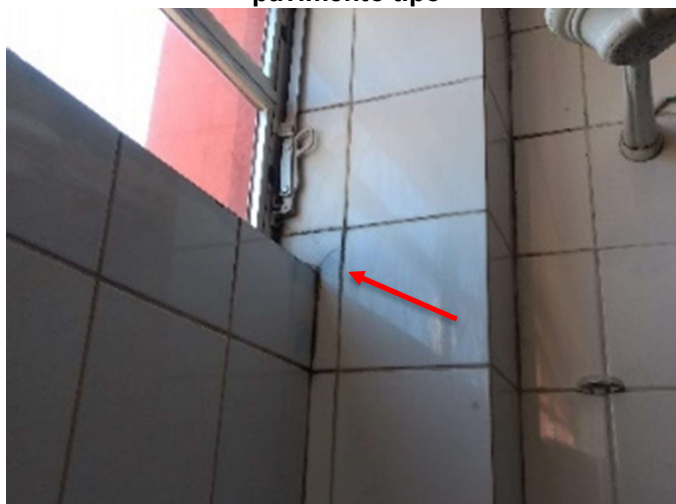
**Figura 22 - Parede com revestimento cerâmico do banheiro feminino, localizado no 1º pavimento tipo**

**Manifestação Patológica:** Fissura no revestimento cerâmico.

**Possíveis causas:** Movimentação da estrutura/revestimento; Assentamento deficiente; Baixa qualidade do revestimento; Falta de manutenção.

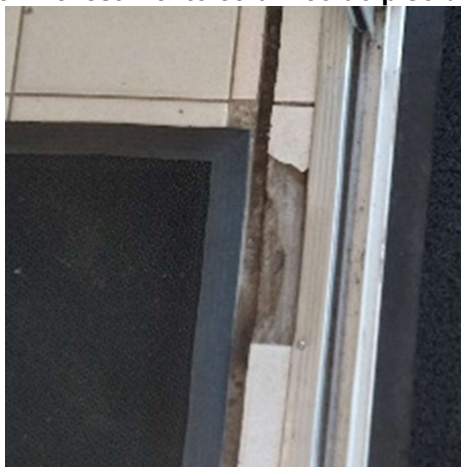
**Figura 23 - Revestimento cerâmico do piso de entrada**

**Manifestação Patológica:** Dano no revestimento cerâmico.

**Possíveis causas:** Choque mecânico; Assentamento deficiente; Falta de manutenção.

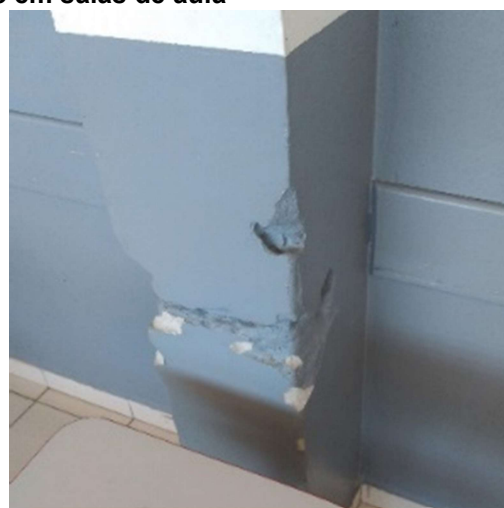
**Manifestação Patológica:** Dano no reboco.

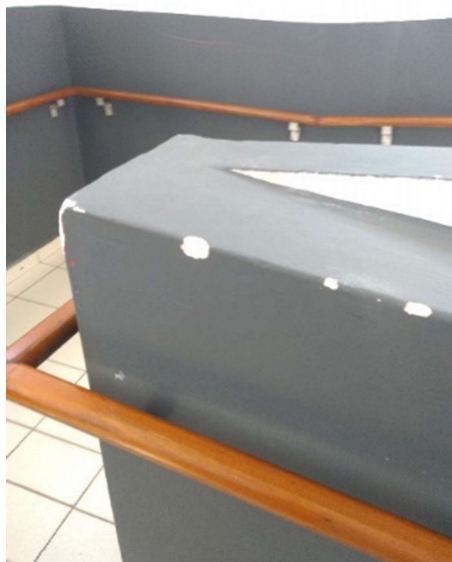
Figura 25 - Divisória da rampa entre pavimentos

**Manifestação Patológica:** Dano no reboco.

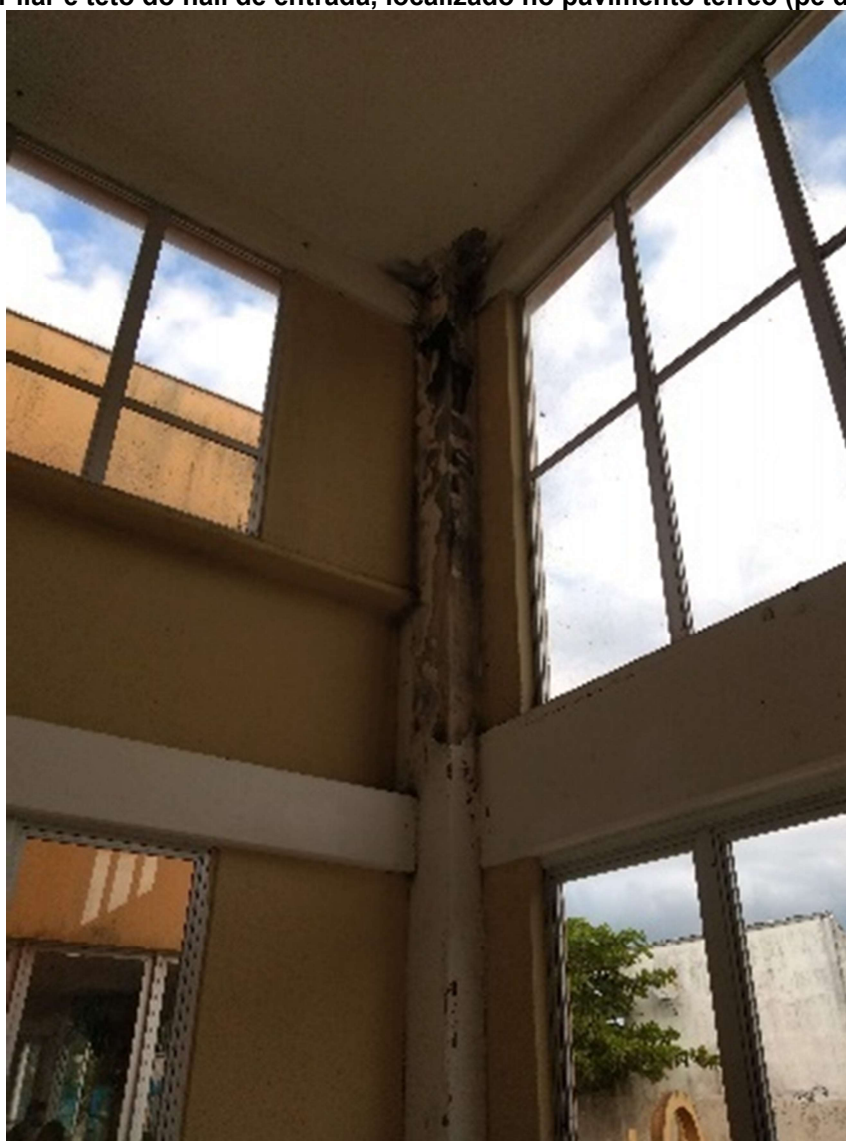
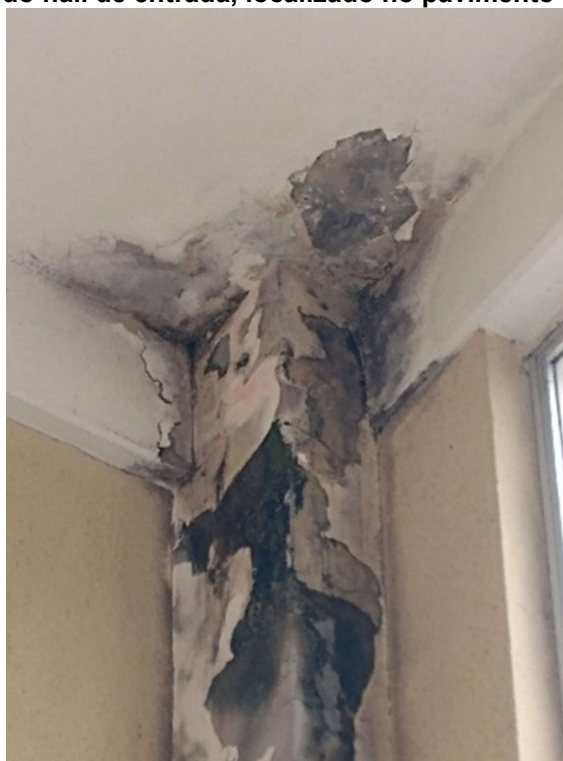
| Número da manifestação | Manifestação patológica | Prioridade | Intervenção |
|---|---|---|---|
| 1 | Presença de fungos, descascamento da pintura e possíveis danos à estrutura de concreto armado | 1 | Imediata |

**Figura 26 - Pilar e teto do hall de entrada, localizado no pavimento térreo (pé direito duplo)**

**Manifestação Patológica:** Presença de fungos, descascamento da pintura no pilar e laje e possíveis danos à estrutura de concreto armado.

**Possíveis causas:** Umidade advinda da cobertura por algum dano no telhado; Ausência/deficiência de impermeabilização da laje de cobertura; Possíveis danos na estrutura do pilar; Possível rompimento de tubulação embutida; Falta de manutenção. Não se pode descartar a possibilidade de passagem de alguma tubulação hidráulica no interior deste pilar, sugere-se confirmar em projeto.

Obs.: Sugere-se fazer um ensaio de resistividade elétrica do concreto de acordo com a ABNT NBR 9204:2012, visando saber se o aço que se encontra envolto pelo concreto está sofrendo corrosão.

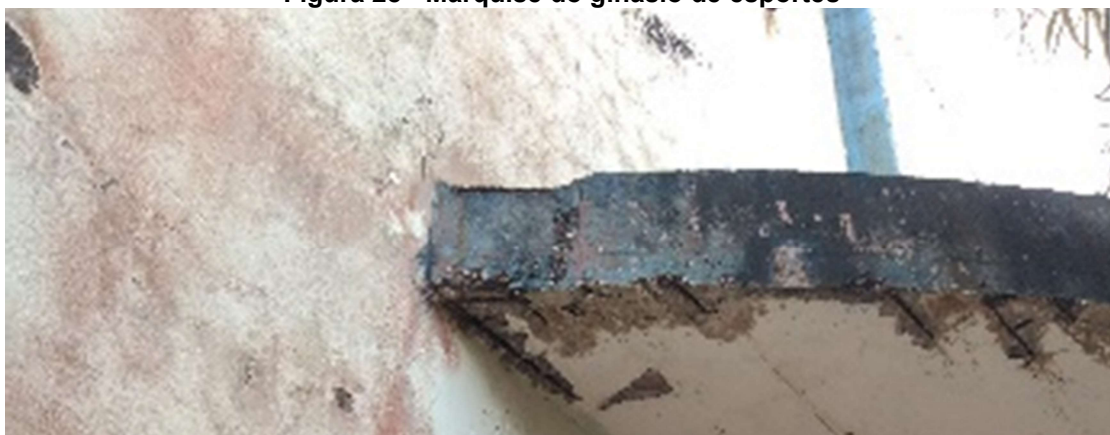
**Figura 28 - Marquise do ginásio de esportes**

**Manifestação Patológica:** Corrosão da armadura.

**Possíveis causas:** Baixo cobrimento das armaduras da laje da marquise; Exposição da armadura ao ambiente; Infiltração de água na laje por ausência/deficiência de impermeabilização; Falta de manutenção.

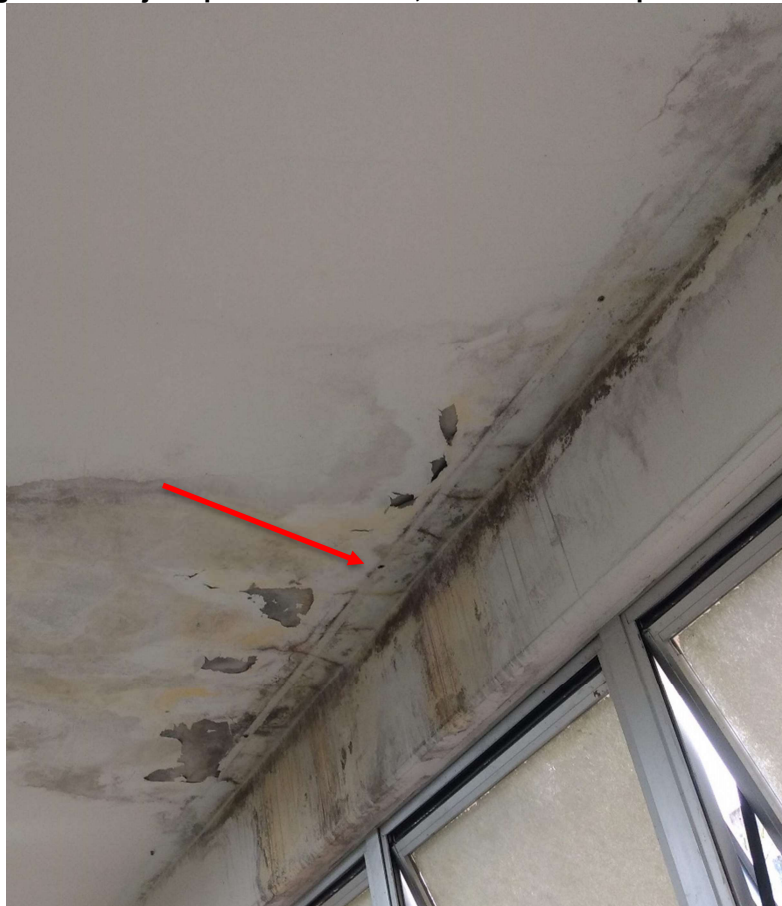
**Figura 30 - Laje superior da sala 07, localizada no 1º pavimento tipo**

**Manifestação Patológica:** Corrosão da armadura.

**Possíveis causas:** Baixo cobrimento da armadura da laje; Infiltração de água na laje; Falta de manutenção.

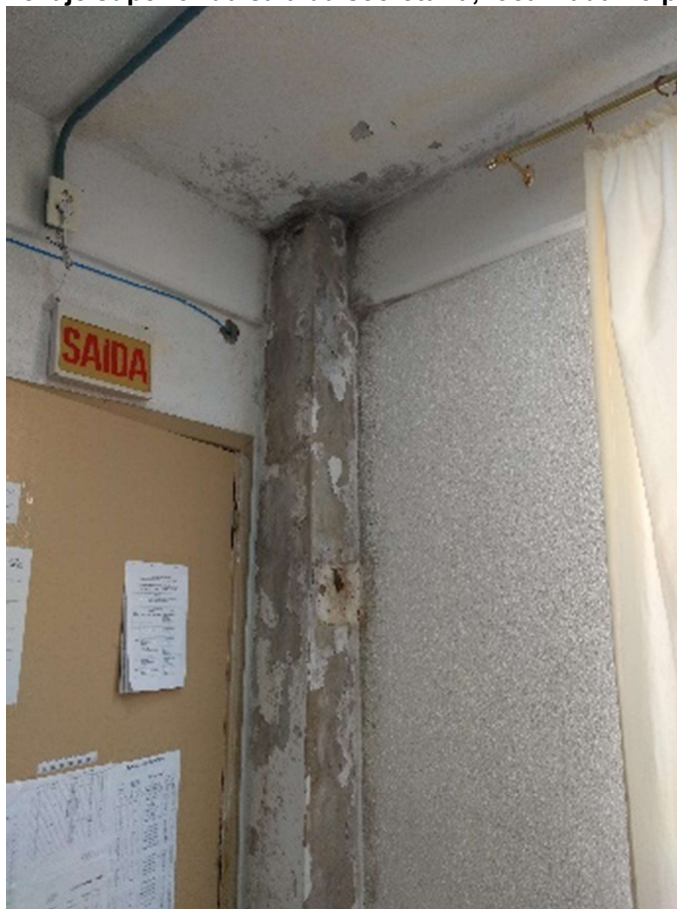
**Figura 31 - Pilar e laje superior da sala da secretaria, localizada no pavimento térreo**

**Manifestação Patológica:** Presença de fungos e descascamento da pintura.

**Possíveis causas:** Umidade advinda da cobertura por algum dano no telhado; Ausência/deficiência de impermeabilização da laje de cobertura; Falta de manutenção.

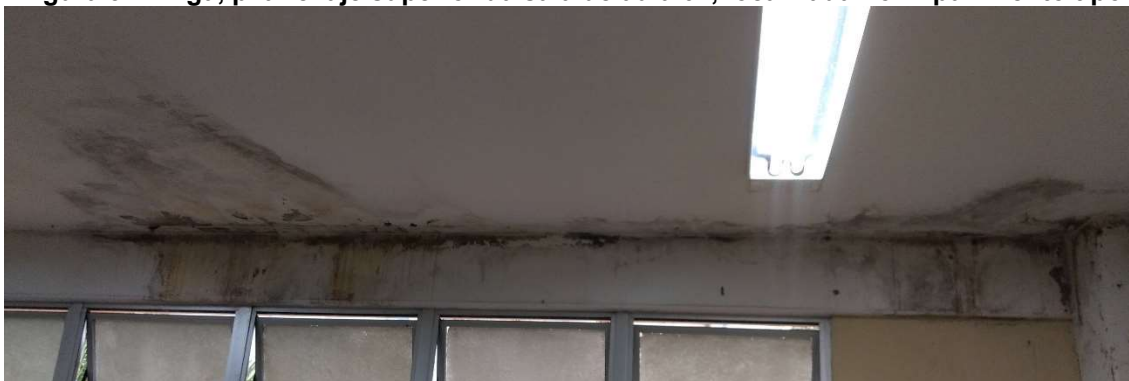
**Figura 32 - Viga, pilar e laje superior da sala de aula 07, localizada no 1º pavimento tipo**

**Manifestação Patológica:** Presença de fungos.

**Possíveis causas:** Umidade advinda da cobertura por algum dano no telhado ou na impermeabilização e limpeza da calha; Infiltração na junção da estrutura com estrutura (laje/viga/pilar); Ausência/deficiência de impermeabilização da laje de cobertura; Falta de manutenção.

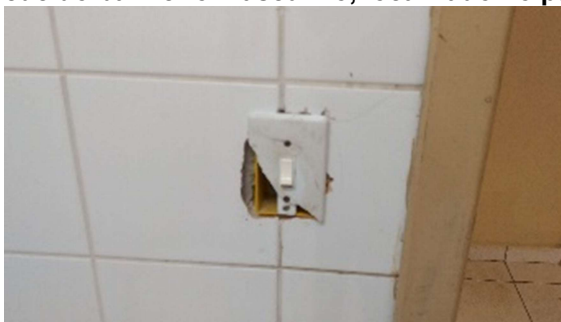
**Figura 33 - Parede do banheiro masculino, localizado no pavimento térreo**

**Manifestação Patológica:** Dano no espelho do interruptor.

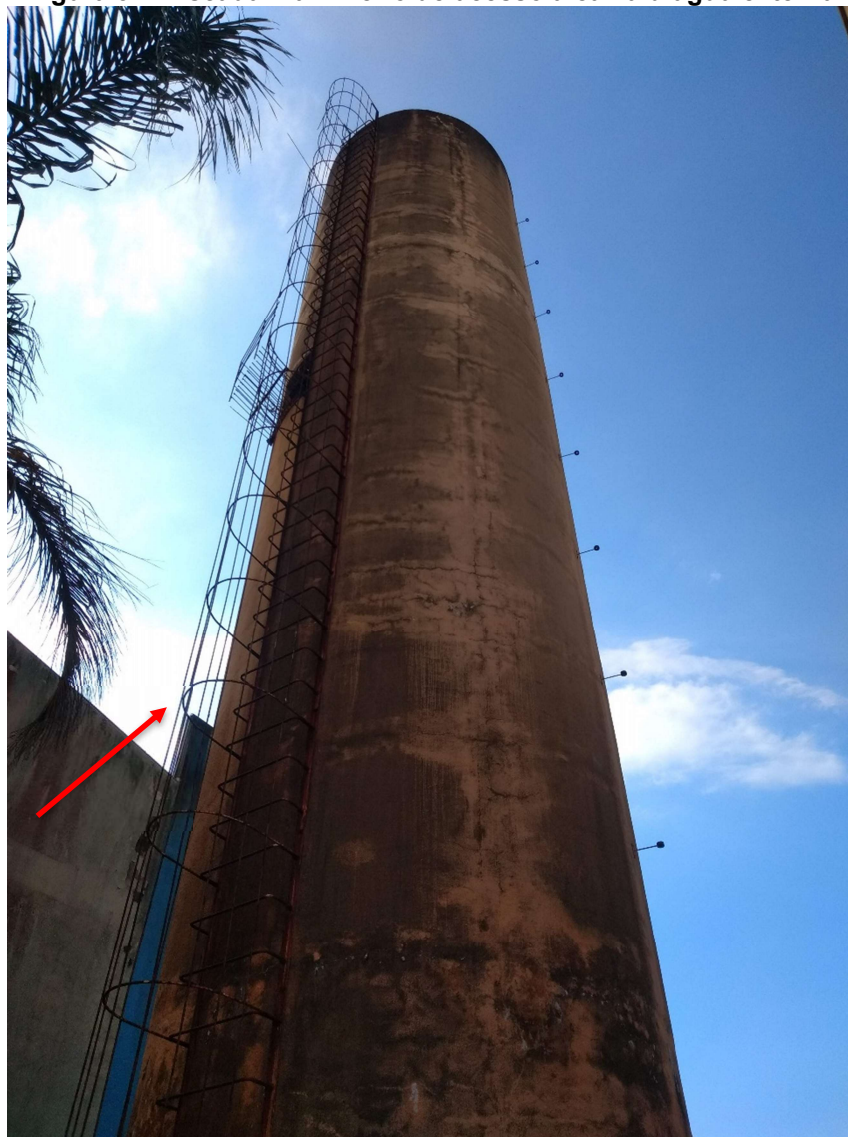
**Figura 34 - Escada marinheiro de acesso a caixa d'água externa**

**Manifestação Patológica:** Corrosão da escada.

**Possíveis causas:** Exposição a intempéries; Ausência e/ou deficiência na proteção do aço para corrosão; Falta de manutenção.

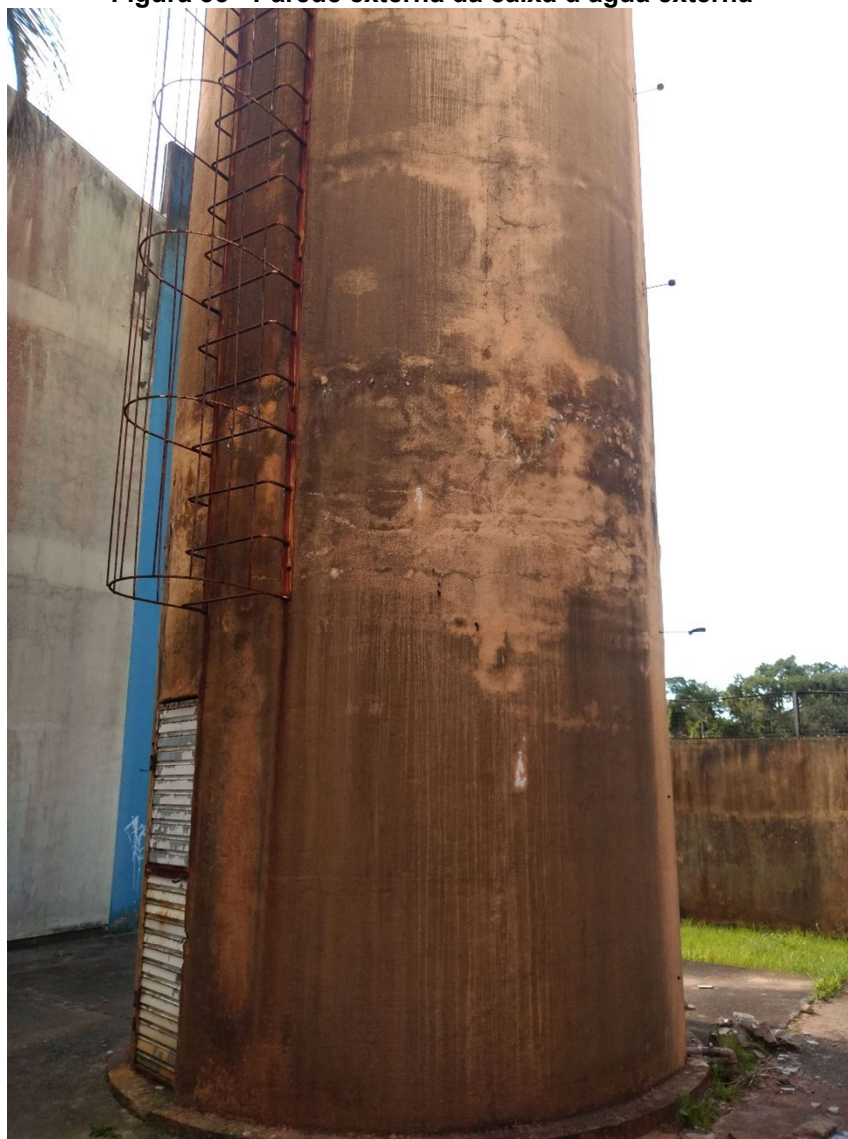
**Figura 35 - Parede externa da caixa d'água externa**

**Manifestação Patológica:** Presença de fungos.

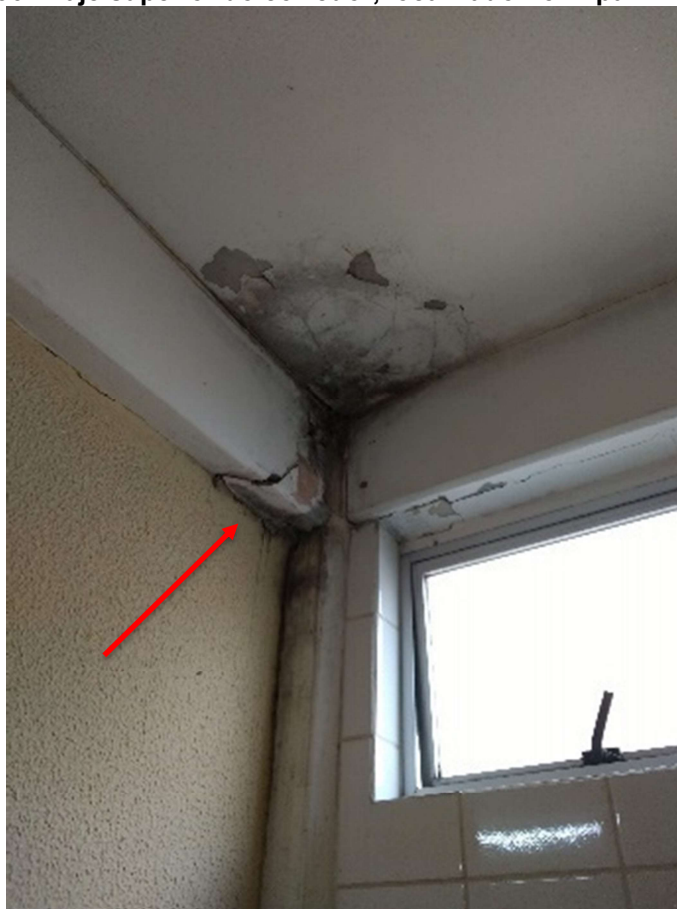
Figura 36 - Laje superior do corredor, localizado no 1º pavimento tipo

**Manifestação Patológica:** Possível deslocamento da estrutura/reboco da viga.

**Possíveis causas:** Corrosão da armadura/má aderência do reboco; Falta de manutenção.

Obs.: Sugere-se verificar o local caso seja um dano na estrutura da viga.

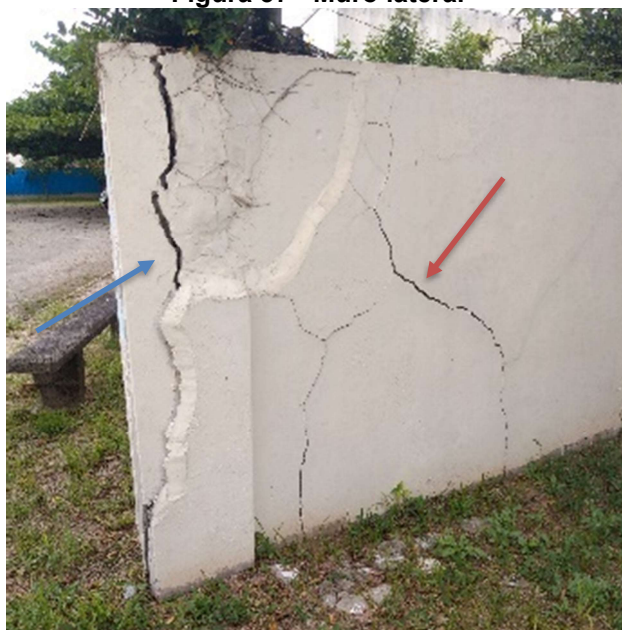
**Figura 37 - Muro lateral**

**Manifestação Patológica:** Seta azul: brecha no muro;

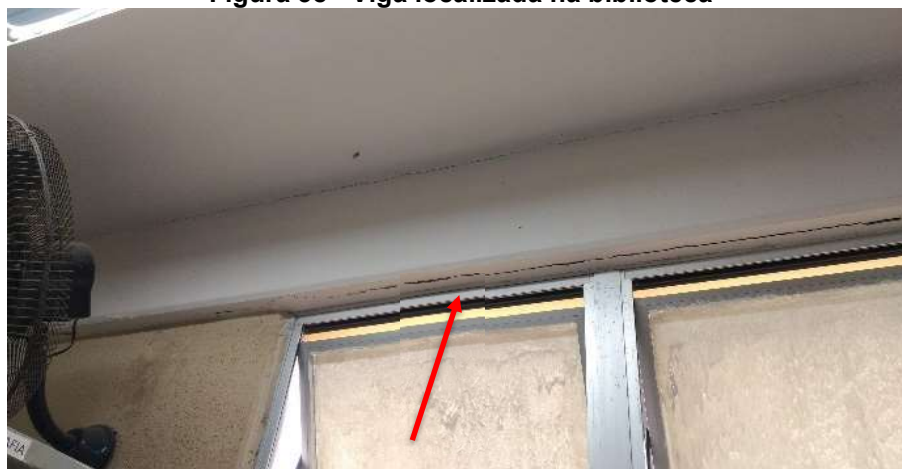
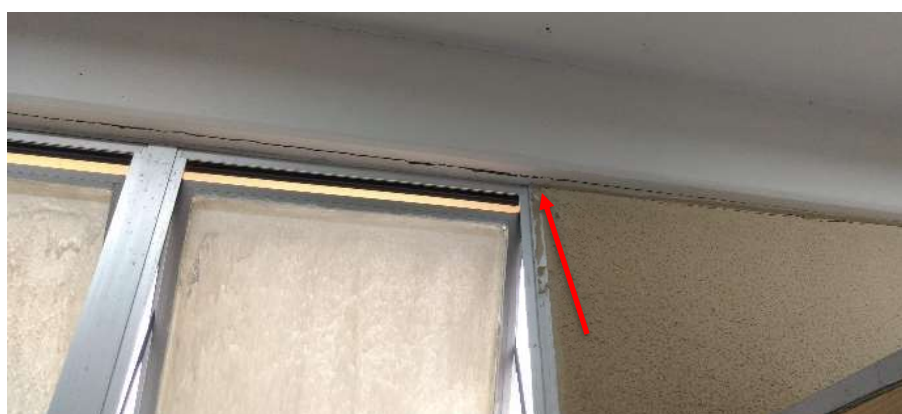
**Figura 38 - Viga localizada na biblioteca**

**Manifestação Patológica:** Trinca no reboco.

Obs.: Sugere-se fazer um ensaio de percussão no reboco da viga para verificar se esse revestimento está em boas condições e se esse deslocamento do concreto pode ter como causa a corrosão de armadura.

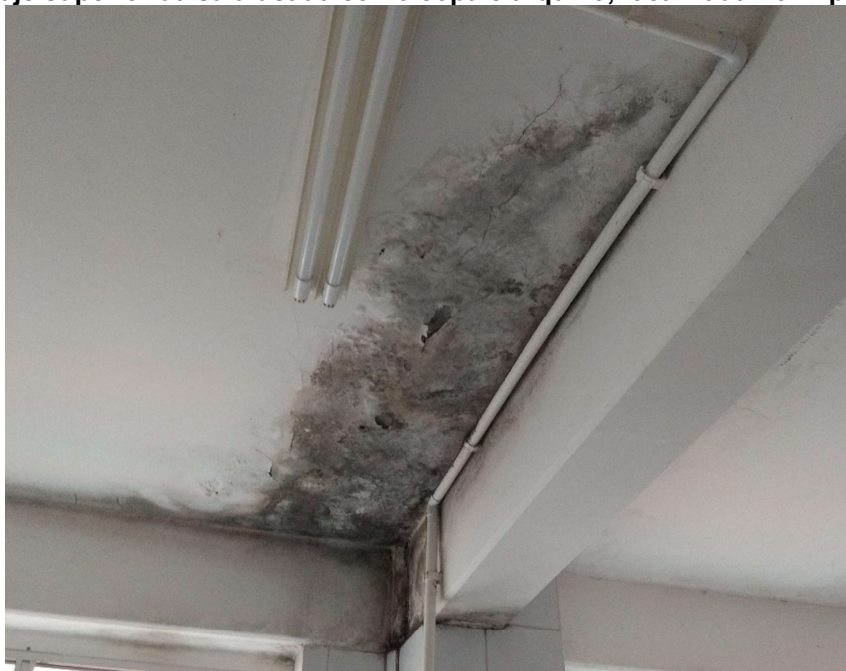
**Figura 39 - Laje superior da sala usada como copa e arquivo, localizada no 1º pavimento tipo**

**Manifestação Patológica:** Presença de fungos e descascamento da pintura.

**Possíveis causas:** Umidade advinda da cobertura por algum dano no telhado ou na impermeabilização ou falta de limpeza da calha; Ausência/deficiência de impermeabilização da laje de cobertura; Falta de manutenção.

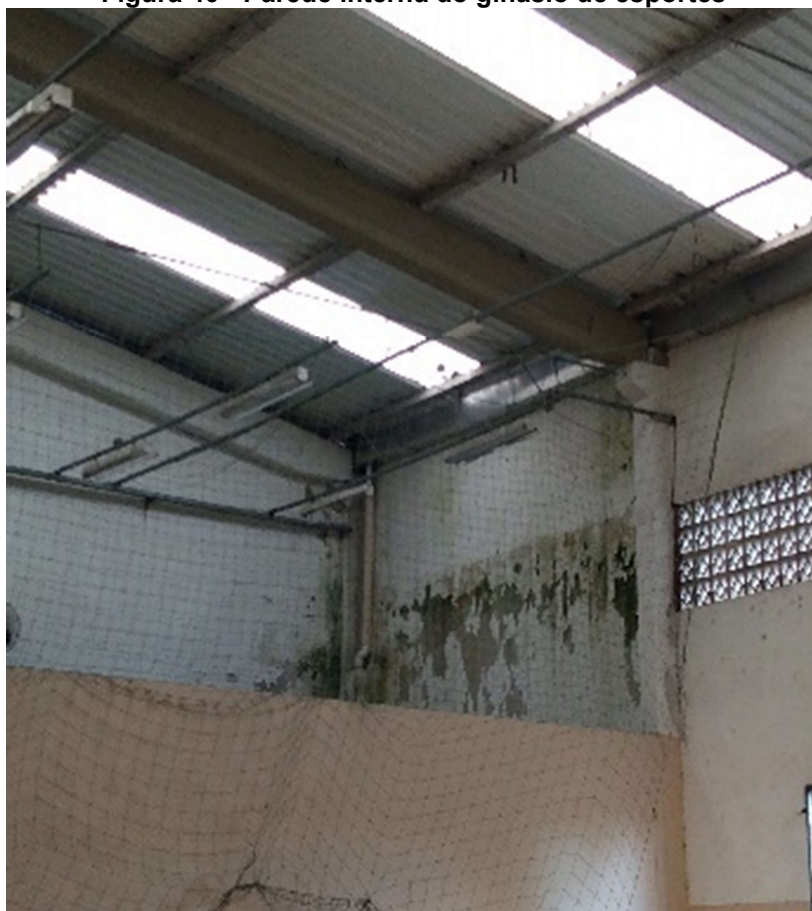
**Figura 40 - Parede interna do ginásio de esportes**

**Manifestação Patológica:** Presença de fungos na pintura.

**Possíveis causas:** Provável infiltração advinda de fissura na alvenaria de fechamento da esquadria executada posteriormente na fachada externa do ginásio; Falta de manutenção.

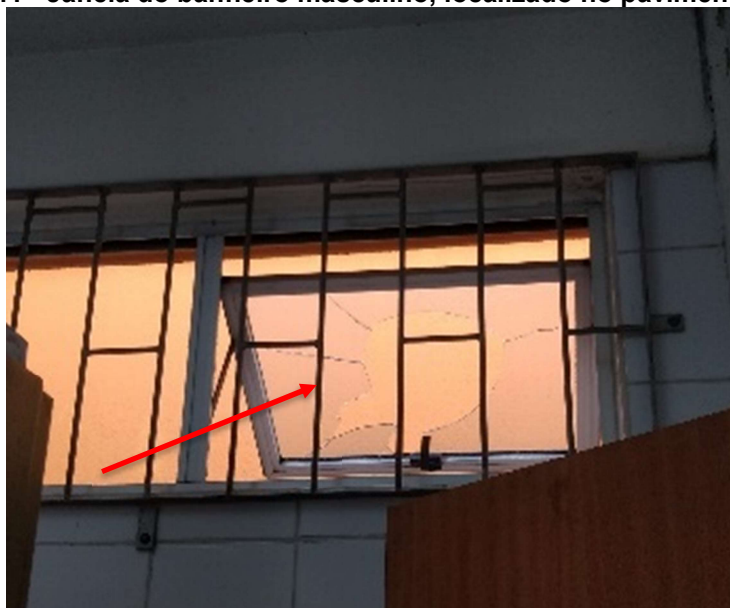
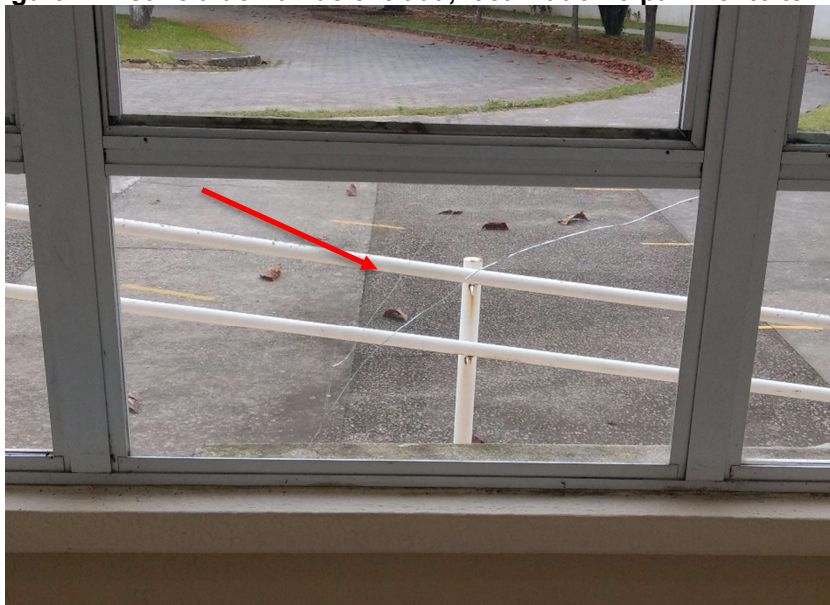
**Figura 41 - Janela do banheiro masculino, localizado no pavimento térreo**

**Figura 42 - Janela do hall de entrada, localizado no pavimento térreo**

**Manifestação Patológica:** Dano nos vidros.

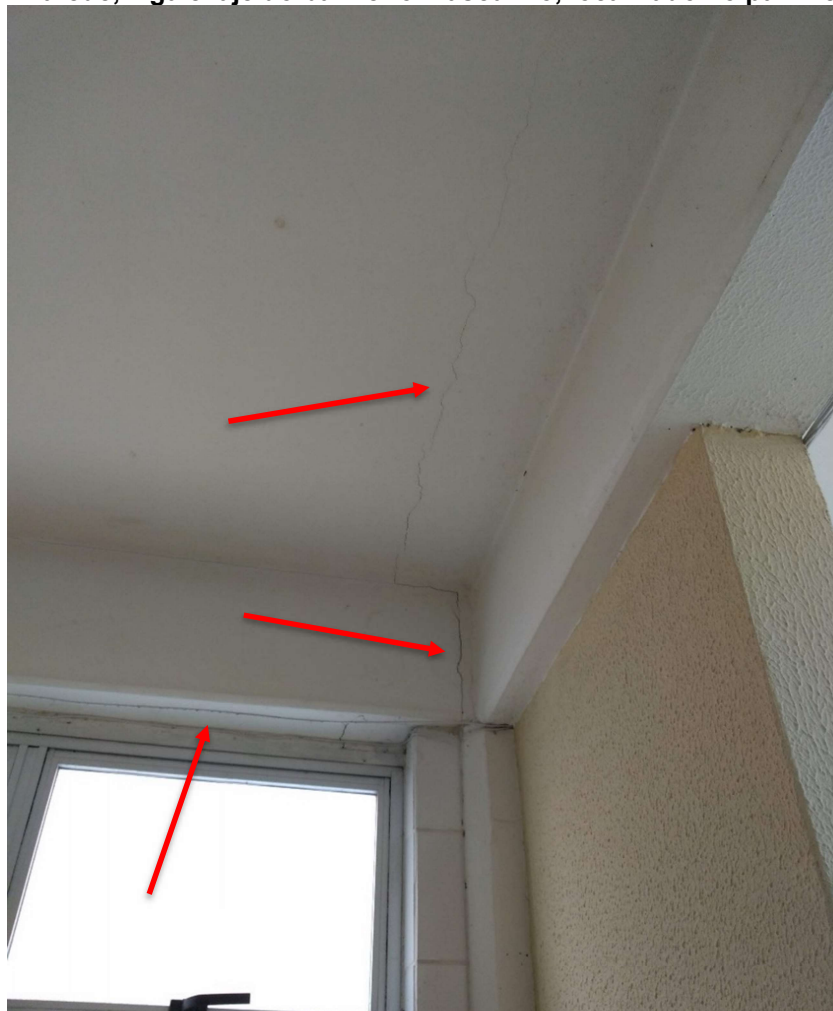
**Figura 43 - Parede, viga e laje do banheiro masculino, localizado no pavimento térreo**

**Manifestação Patológica:** Trinca no reboco.

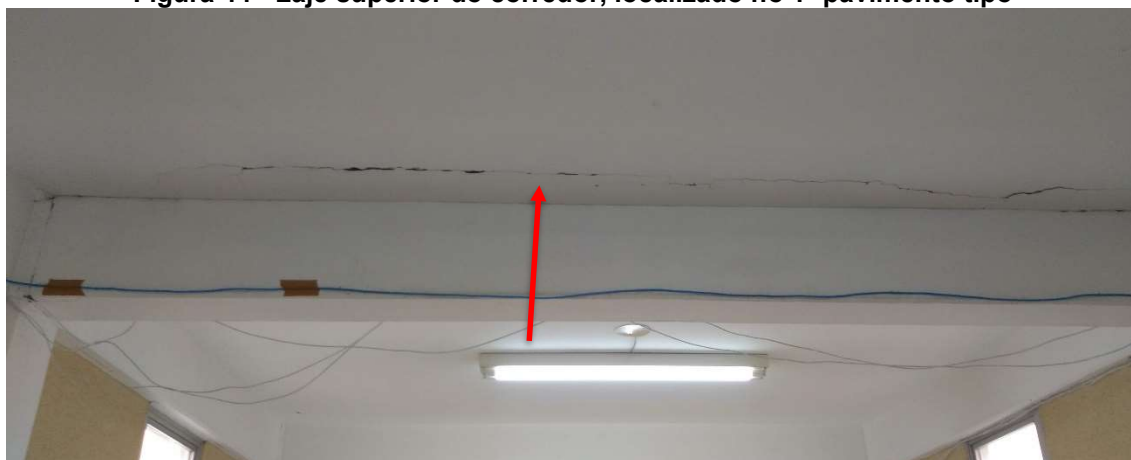
**Figura 44 - Laje superior do corredor, localizado no 1º pavimento tipo**

**Manifestação Patológica:** Trinca no reboco.

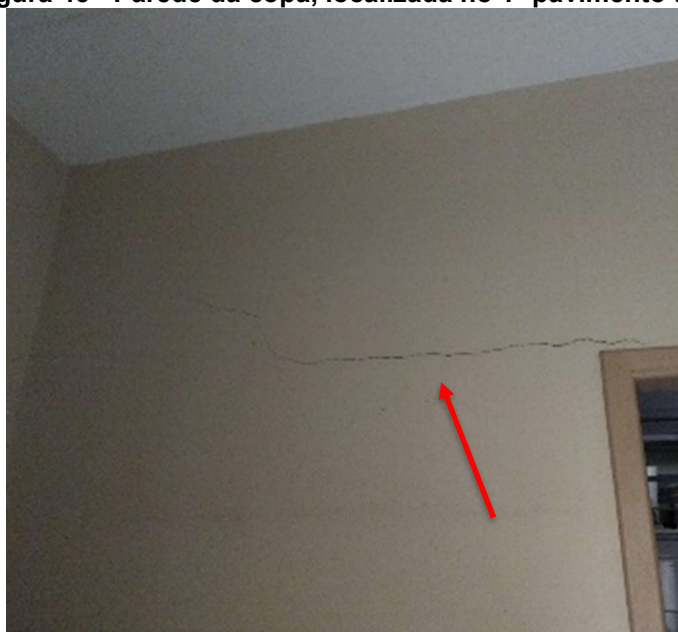
**Figura 45 - Parede da copa, localizada no 1º pavimento tipo**

**Manifestação Patológica:** Rachadura no reboco no vértice de abertura da parede.

Obs.: Sugere-se monitorar as fissuras/trincas/rachaduras, notando se ela continua aumentando (ativa progressiva) ou está estagnada.

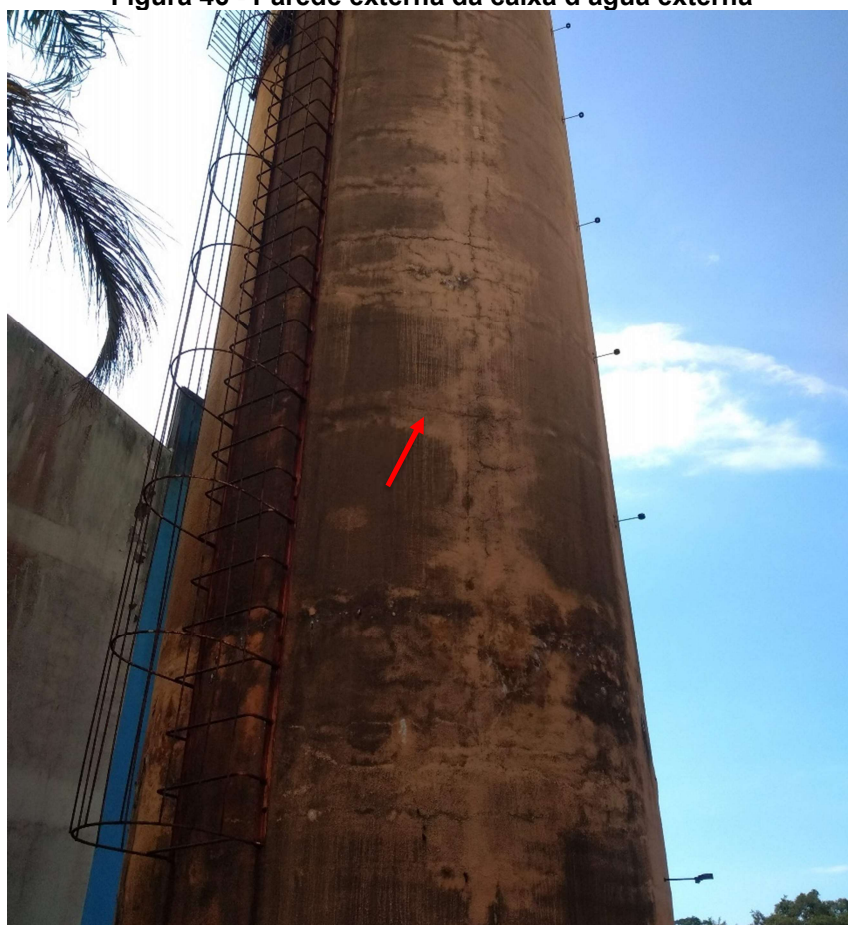
**Figura 46 - Parede externa da caixa d'água externa**

**Manifestação Patológica:** Fissuras no revestimento.

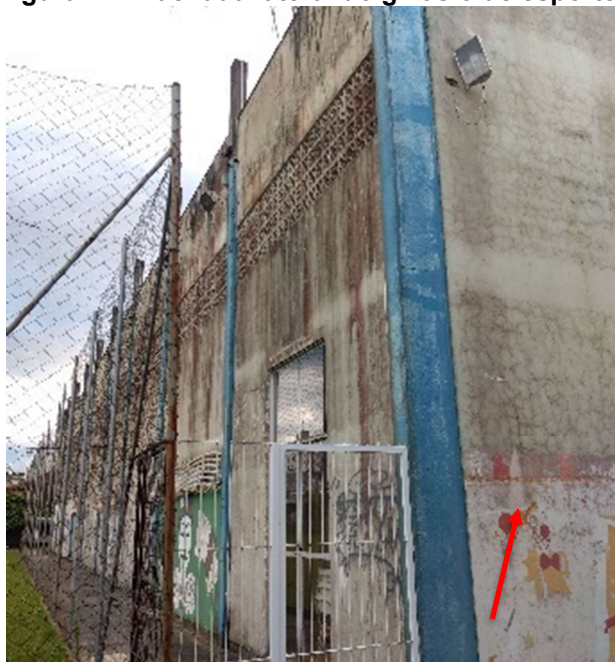
**Figura 47 - Fachada lateral do ginásio de esportes**

**Manifestação Patológica:** Fissura em mapa no reboco.

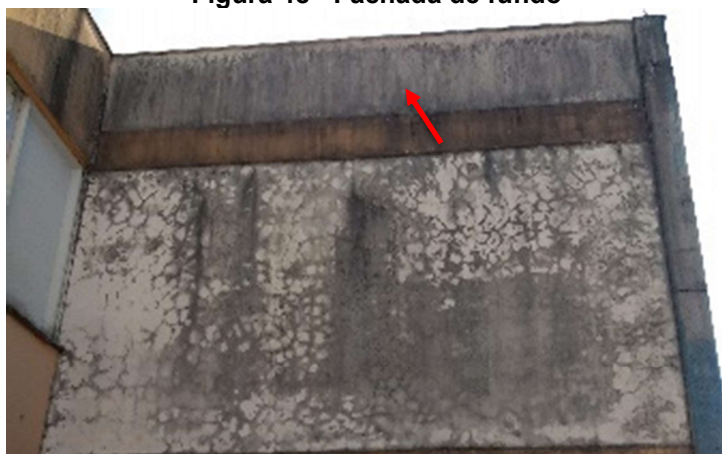
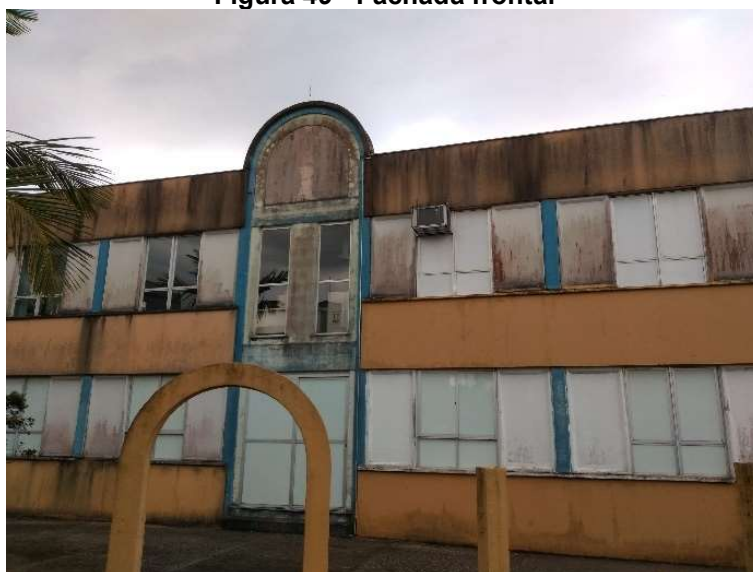
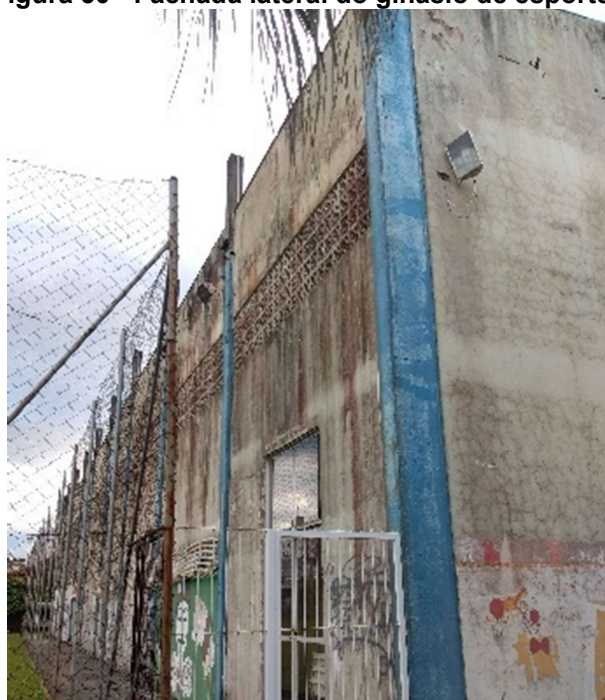
**Figura 48 - Fachada de fundo**

**Figura 49 - Fachada frontal**

**Figura 50 - Fachada lateral do ginásio de esportes**

**Manifestação Patológica:** Presença de sujidades e fungos.
