**INSTITUTO FEDERAL DE EDUCAÇÃO, CIÊNCIA E TECNOLOGIA DE SANTA  
CATARINA - CAMPUS FLORIANÓPOLIS  
DEPARTAMENTO ACADÊMICO DE CONSTRUÇÃO CIVIL  
CURSO SUPERIOR DE BACHARELADO EM ENGENHARIA CIVIL**

**LEVANTAMENTO DE MANIFESTAÇÕES PATOLÓGICAS E  
APRESENTAÇÃO DE UM PROGRAMA DE MANUTENÇÃO  
PREVENTIVA DE DUAS ESCOLAS PÚBLICAS DO MUNICÍPIO DE  
SÃO JOSÉ: estudo de caso**

**FLORIANÓPOLIS, 2021.**

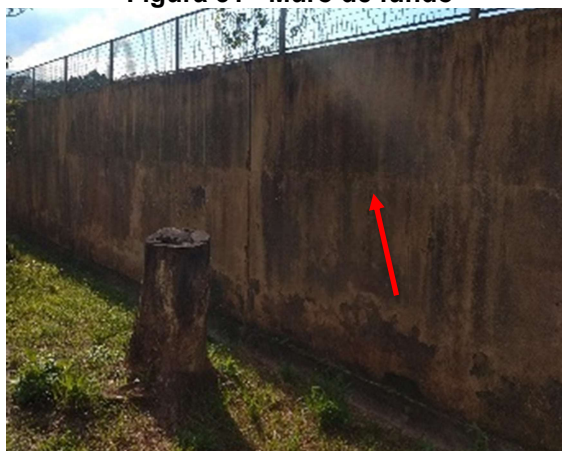
Figura 51 - Muro de fundo

**Manifestação Patológica:** Fissura horizontal no reboco.

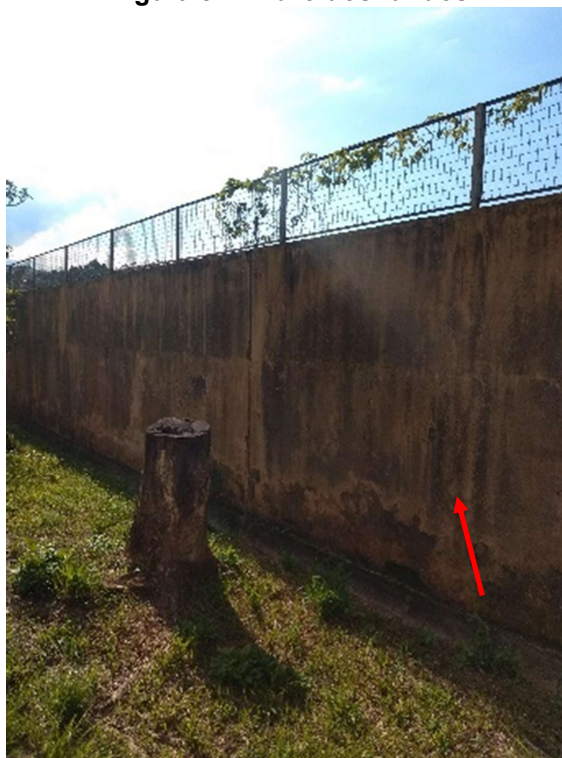
Figura 52 - Muro dos fundos

**Manifestação Patológica:** Presença de sujidades e fungos.

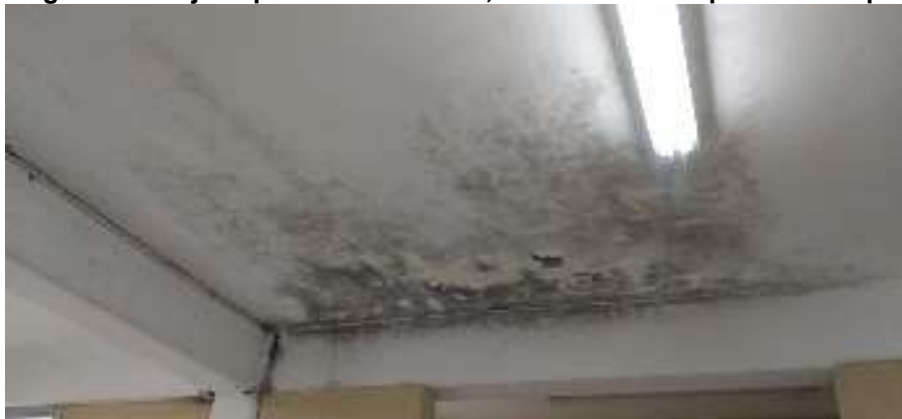
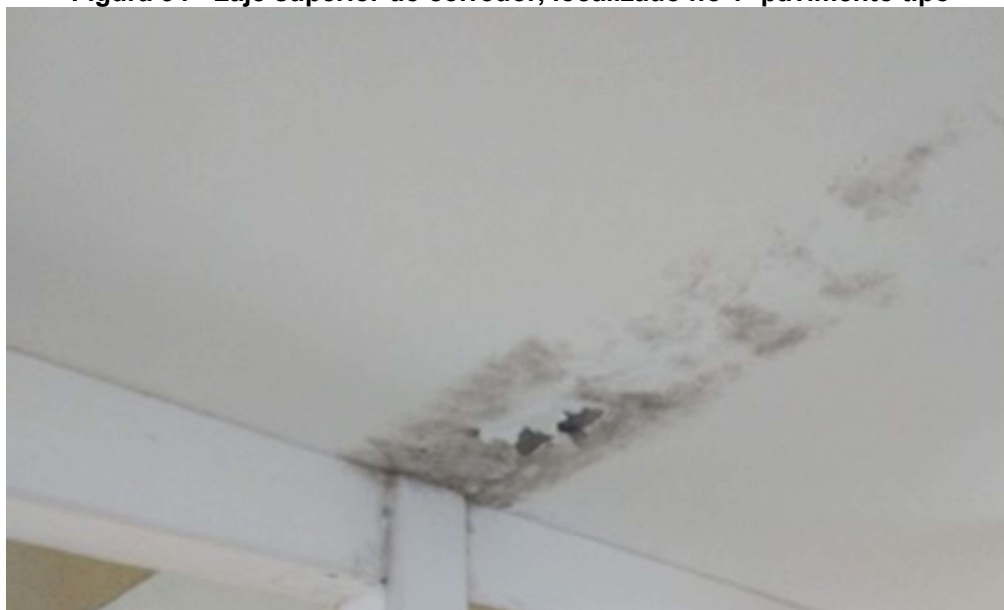
**Figura 53 - Laje superior do corredor, localizado no 1º pavimento tipo**

**Figura 54 - Laje superior do corredor, localizado no 1º pavimento tipo**

**Manifestação Patológica:** Presença de fungos e descascamento da pintura.

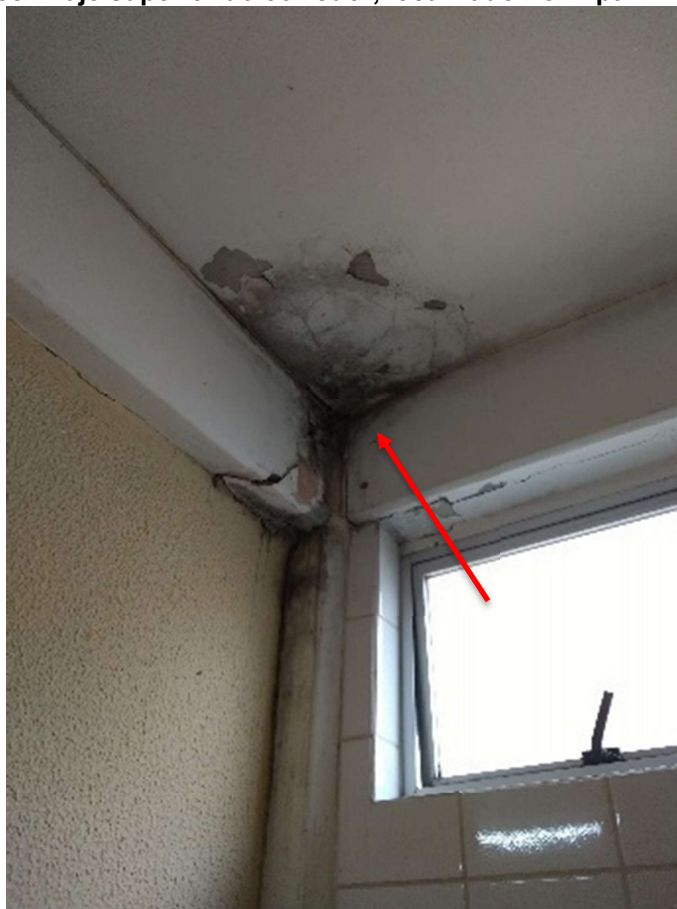
**Figura 55 - Laje superior do corredor, localizado no 1º pavimento tipo**

**Manifestação Patológica:** Presença de fungos e descascamento da pintura.

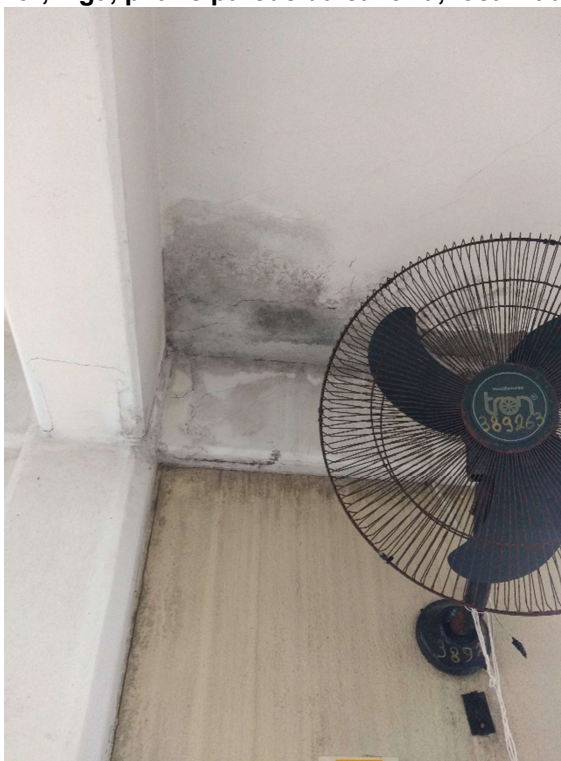
**Figura 56 - Laje superior, viga, pilar e parede da cantina, localizada no pavimento térreo**

**Manifestação Patológica:** Presença de fungos.

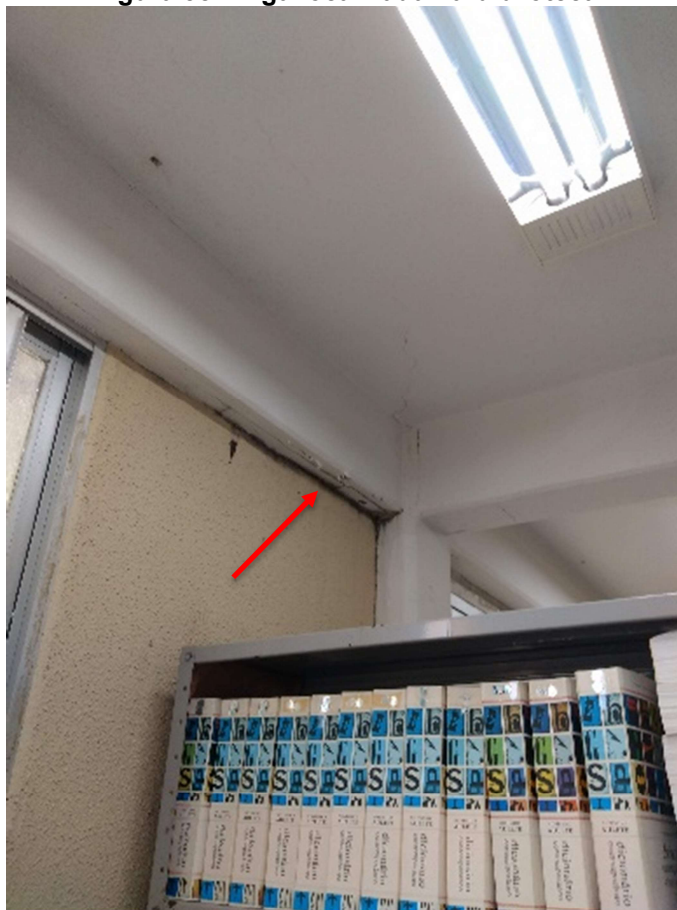
**Figura 58 - Viga localizada na biblioteca**

**Manifestação Patológica:** Presença de fungos.

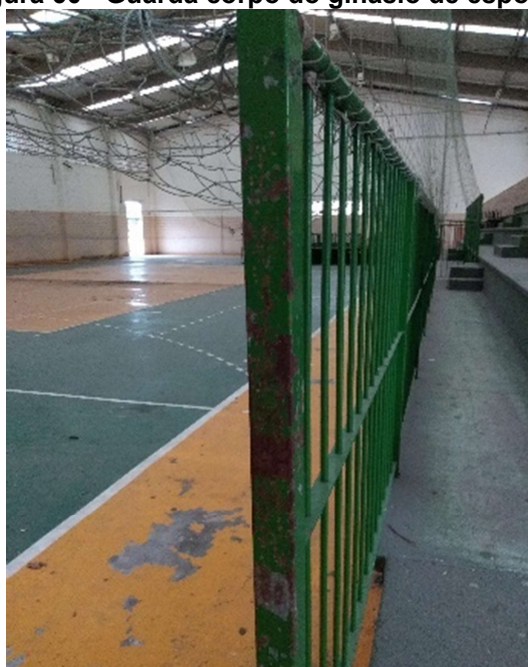
**Figura 60 - Guarda corpo do ginásio de esportes**

**Manifestação Patológica:** Desgaste na pintura e corrosão de estrutura metálica.

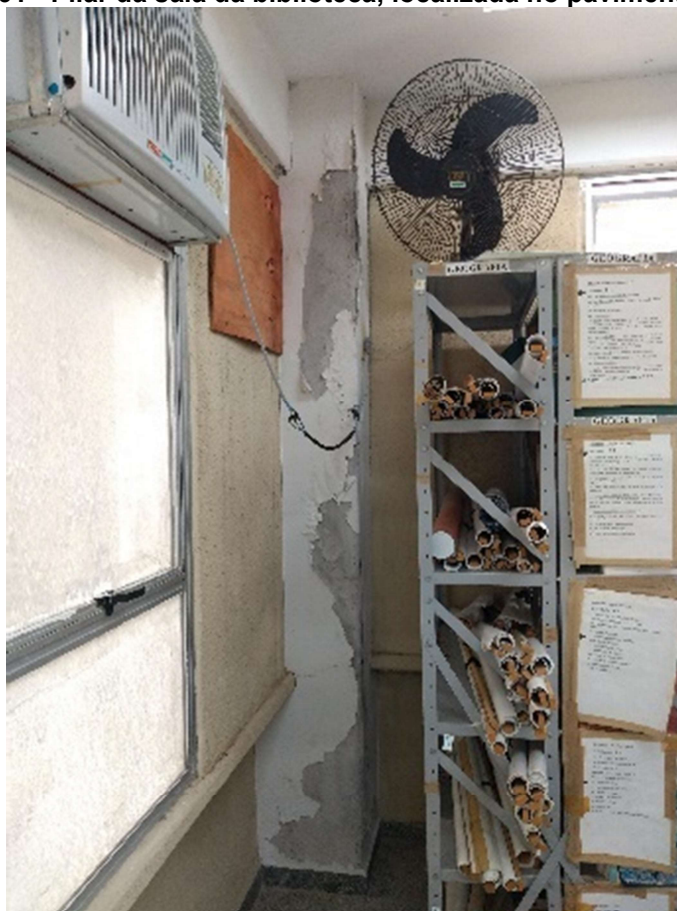
Figura 61 - Pilar da sala da biblioteca, localizada no pavimento térreo

**Manifestação Patológica:** Descascamento da pintura.

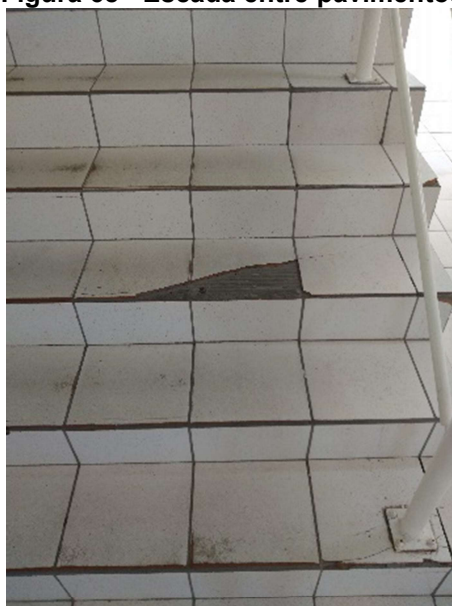
**Figura 68 - Escada entre pavimentos**

**Manifestação Patológica:** Dano no revestimento cerâmico.

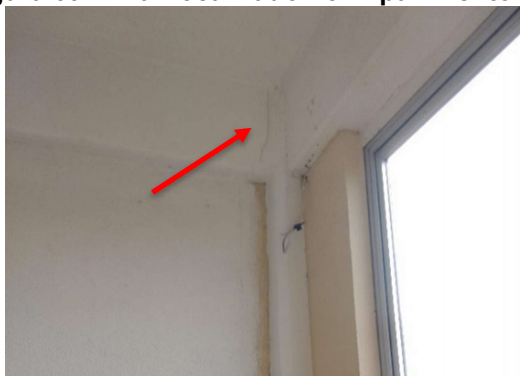
**Figura 69 - Pilar localizado no 1º pavimento tipo**

**Manifestação Patológica:** Trinca na junção da estrutura/estrutura e estrutura/alvenaria.

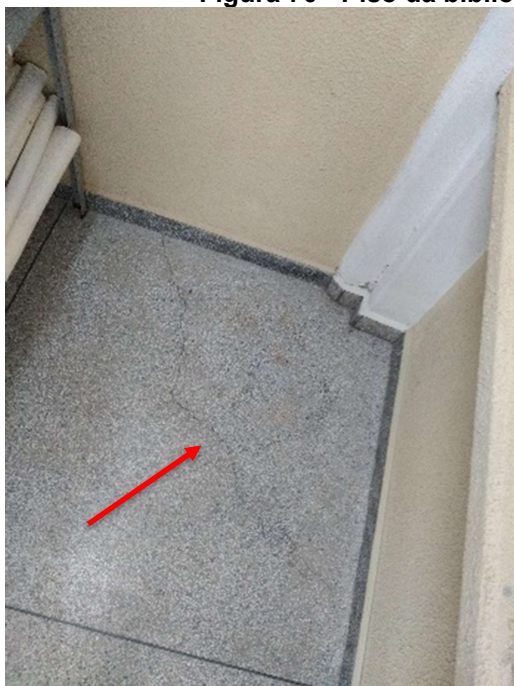
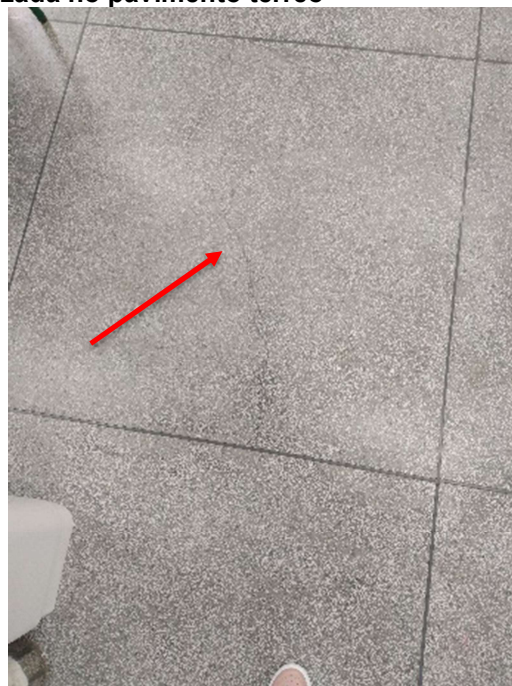
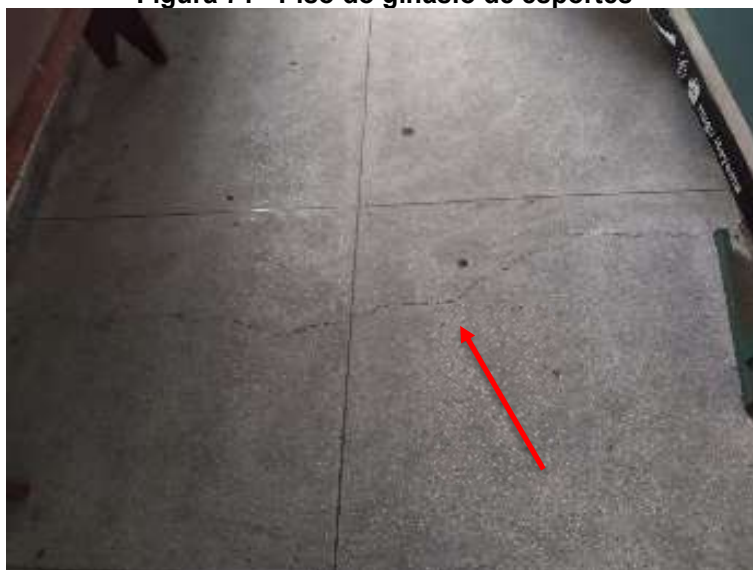
Figura 70 - Piso da biblioteca, localizada no pavimento térreo

Figura 71 - Piso do ginásio de esportes

**Manifestação Patológica:** Trinca no piso granilite.**Possíveis causas:** Possível retração hidráulica do revestimento; Execução deficiente; Possível problema na junta de dilatação.

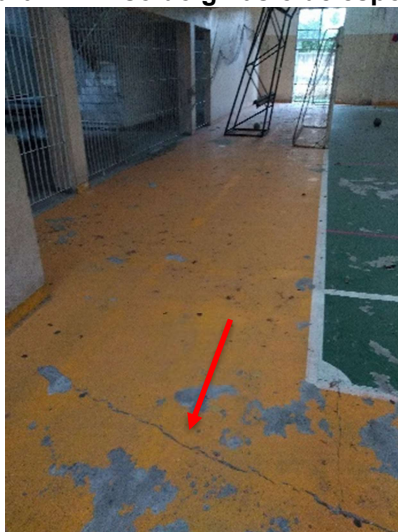
**Figura 72 - Piso do ginásio de esportes**

**Manifestação Patológica:** Trinca por retração do piso de concreto.

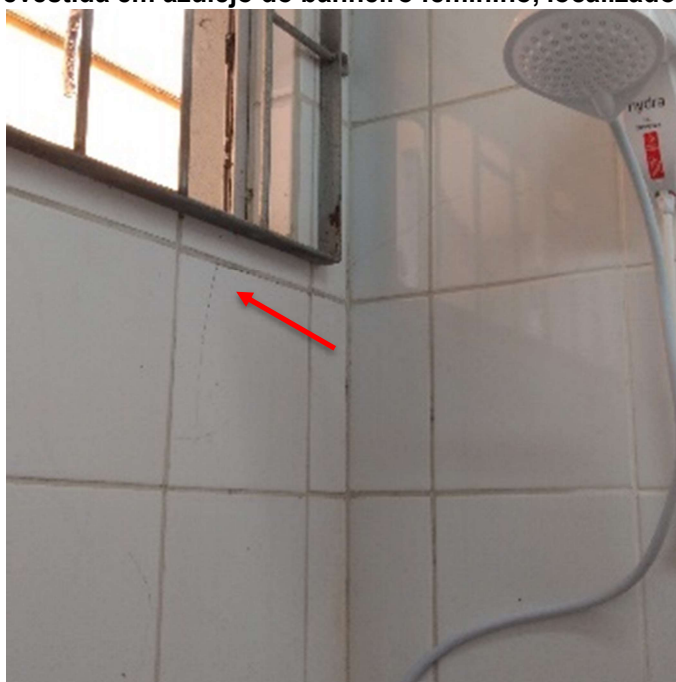
Figura 75 - Parede revestida em azulejo do banheiro feminino, localizado no pavimento térreo

**Manifestação Patológica:** Trinca no revestimento cerâmico.

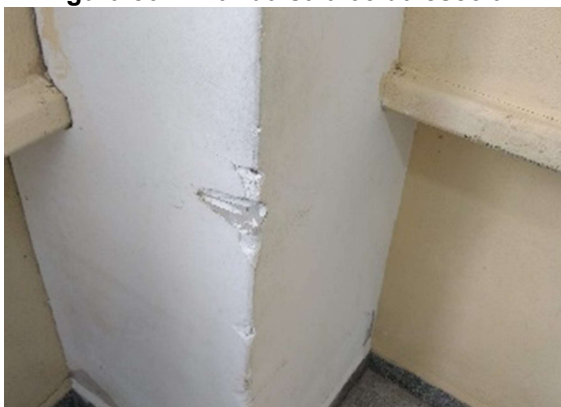
**Figura 80 - Pilar da sala 03 da escola B**

**Manifestação Patológica:** Dano no reboco.

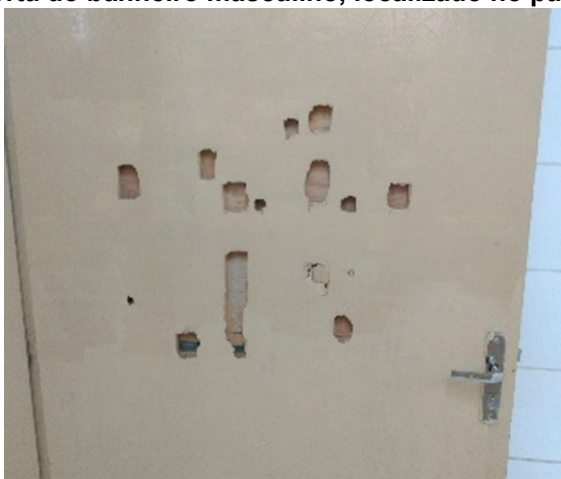
**Figura 81 - Porta do banheiro masculino, localizado no pavimento térreo**

**Manifestação Patológica:** Dano na esquadria de madeira.
