THAIS POSSENTI PINTO DIAS

**PLANO DE CONSERVAÇÃO DA CASA DE CHICO MENDES –
XAPURI/AC**

Trabalho de Conclusão de Curso submetido ao Instituto Federal de Educação, Ciência e Tecnologia de Santa Catarina como parte dos requisitos para obtenção do título de Engenheiro Civil.

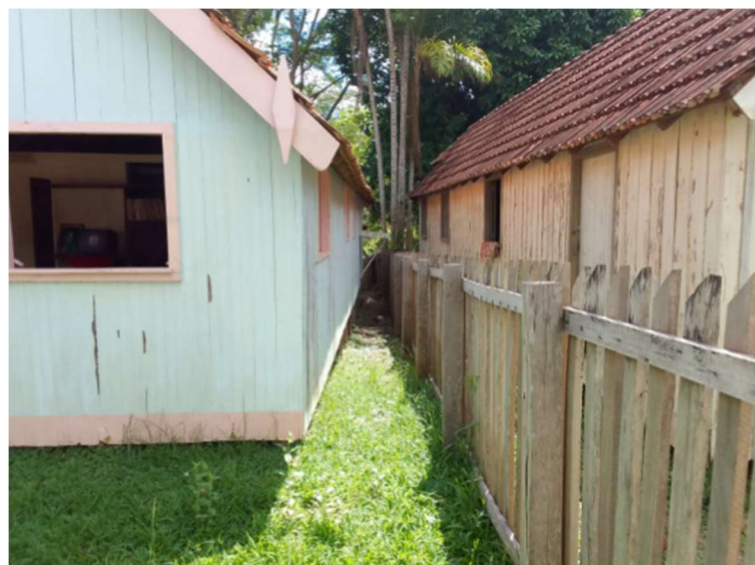
Figura 26 - Marca da enchente de 2024 na fachada e ponteira

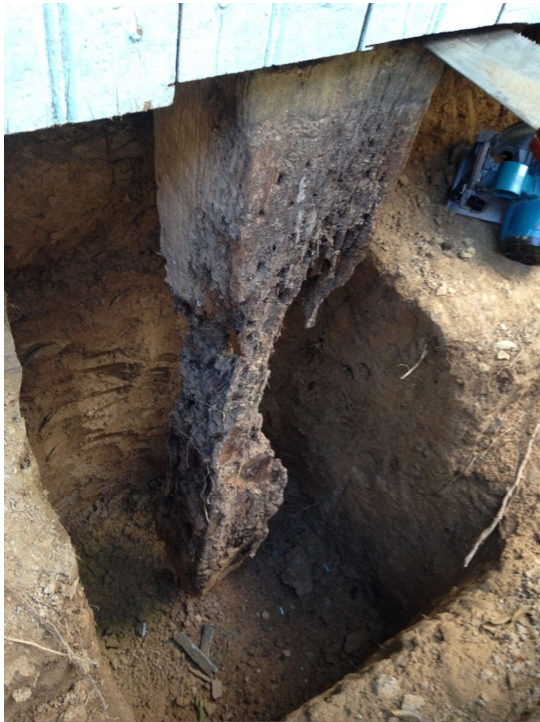
Figura 43 - Barrotes danificado

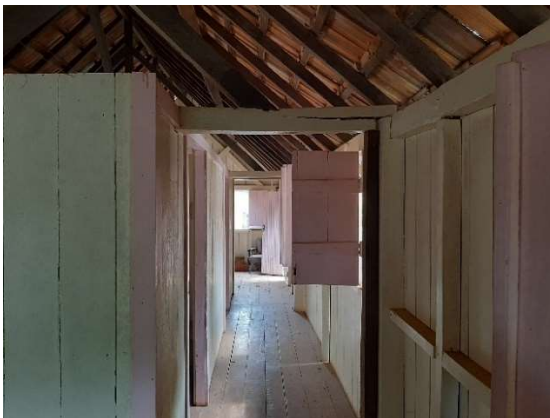
Em 2020 foi constatado na edificação em estudo uma rachadura na linha da tesoura. A rachadura partia do encontro da linha com a perna e seguia até o apoio (Dias, 2021, online). A rachadura surgiu devido a um problema estrutural pois somente a parte superior da linha estava apoiada no pilar. Para evitar maiores danos estruturais foi posto de maneira provisória duas escoras de madeira – uma no canto do corredor próximo à rachadura e outra no dormitório na parte central da tesoura. As escoras instaladas levavam os esforços até o solo, de forma a garantir a estabilidade da cobertura e da Casa. Essas escoras foram doadas por uma madeireira da região.

Figura 47 – Rachadura na linha tesoura

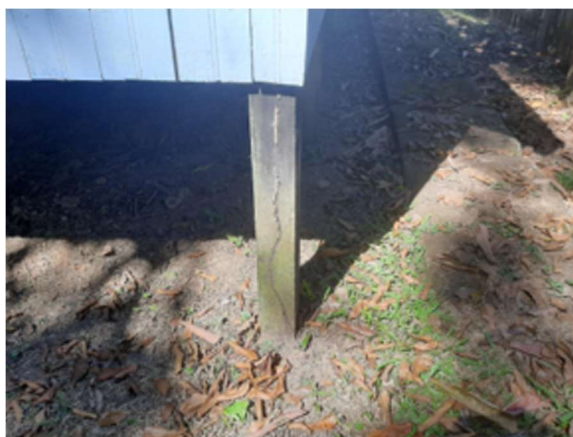
Figura 63 - Presença de cupim nos barrotes

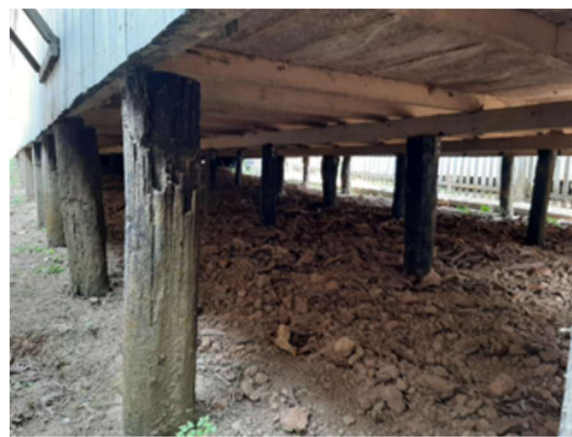
Figura 64 - Deterioração dos barrotes

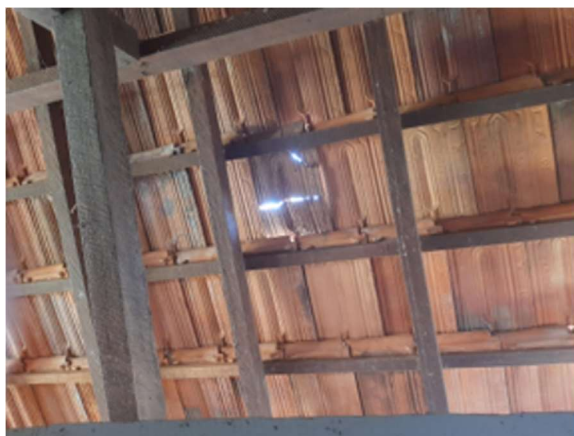
Figura 65 - Telha quebrada

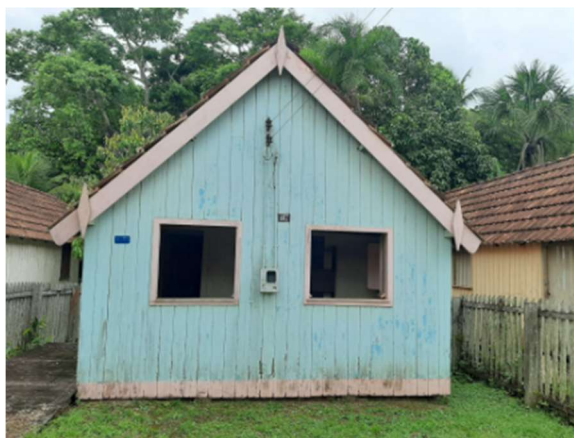
Figura 69 - Fachada frontal - umidade ascendente e sujeidade

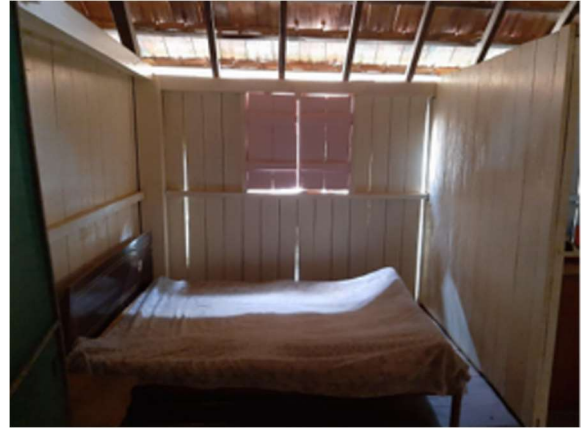
Figura 74 – Frestas nas paredes

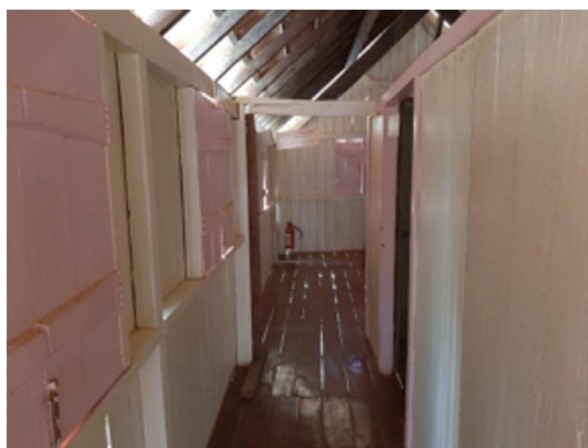
Figura 79 - Frestas no piso

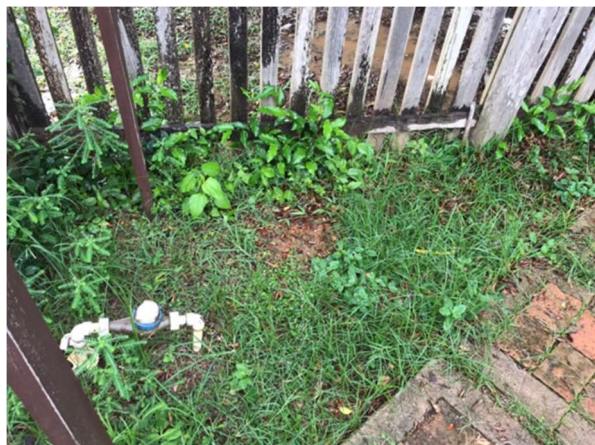
Figura 85 - Hidrômetro e ponto de torneira de jardim quebrado

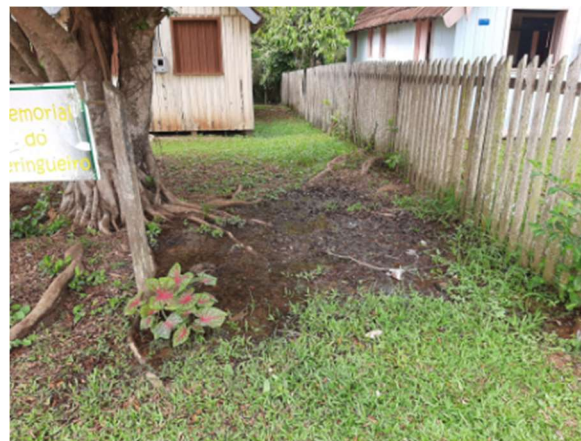
Figura 86 - Vazamento de água

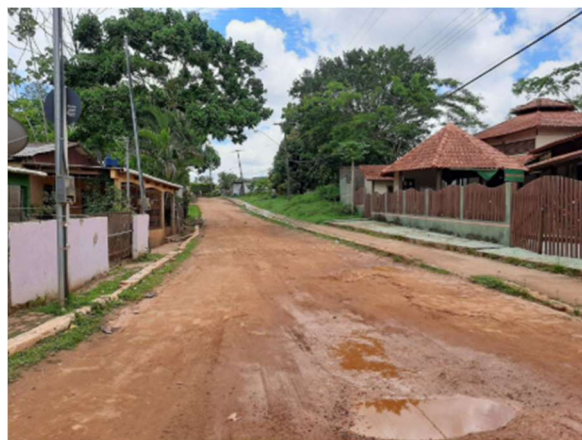
Figura 107 - Rua Batista de Morais - área de empocamento

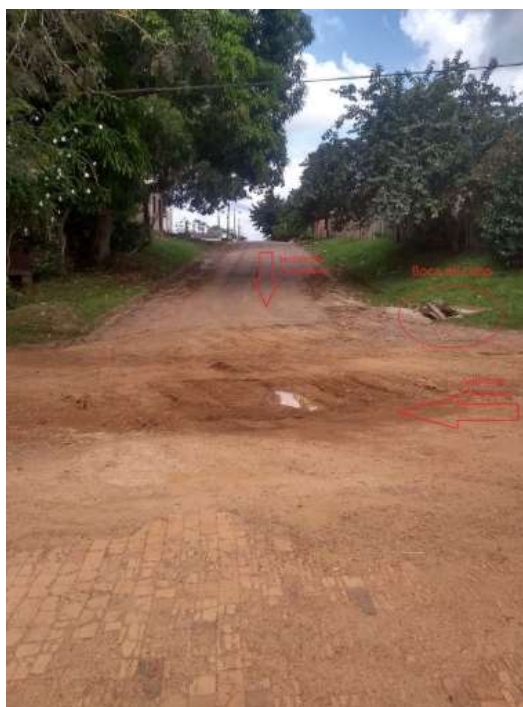
Figura 108 - Rua Pio Nazário - área de empocamento e boca de lobo

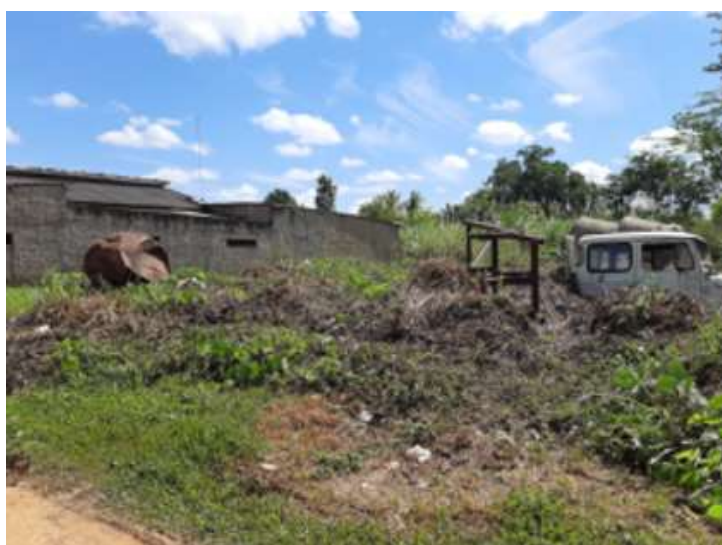
Figura 111 - Lixo no terreno próximo à Casa de Chico Mendes

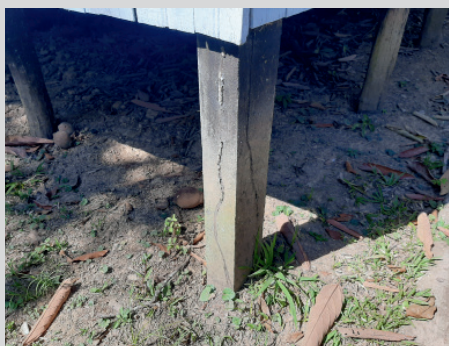
Presença de cupim no barroto
Fonte: CSZ Engenharia (2015)

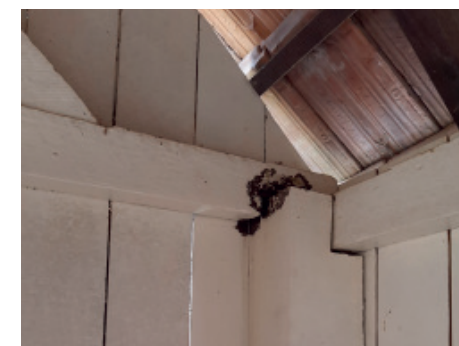
Marcas antigas de cupim
Fonte: Da autora (2020)

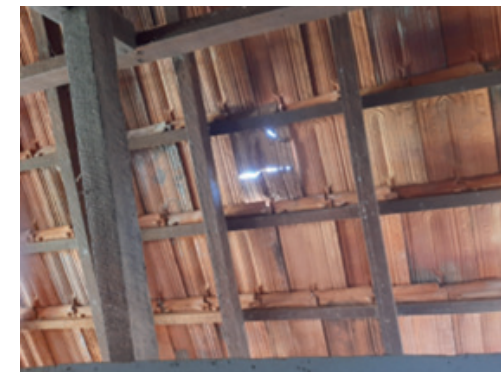
Telha quebrada
Fonte: Da autora (2020)

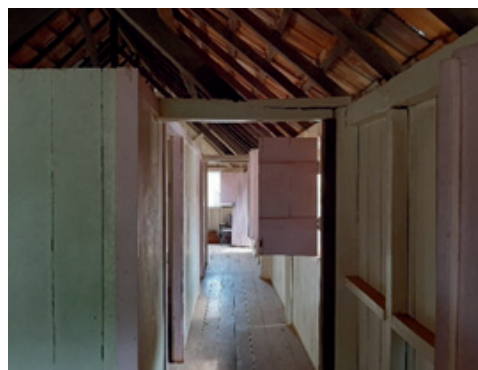
Movimentações da edificação, sobrecarga pontual, fixações inadequadas e falhas de execução podem gerar desalinhamentos, folgas e instabilidade, aumentando a vulnerabilidade da cobertura e acelerando seu processo de deterioração. Danos pontuais também podem ocorrer, como no caso da rachadura identificada em 2020 na linha da tesoura da cobertura, posteriormente recuperada em 2023. A rachadura teve origem em uma falha estrutural, uma vez que apenas a porção superior da peça estava apoiada sobre o pilar, gerando concentração de esforços e comprometimento da estabilidade local. Ressalta-se que danos pontuais desse tipo podem provocar sobrecargas e redistribuições indesejadas de esforços, afetando o desempenho global da estrutura.

Linha da tesoura com rachadura
Fonte: Da autora (2020)

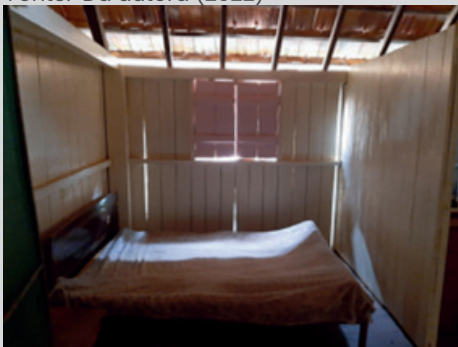
Frestas na parede
Fonte: Da autora (2022)

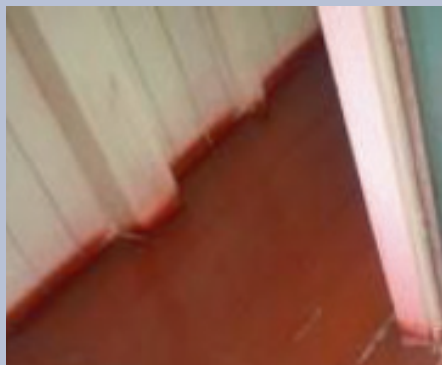
Marca de cera na parede
Fonte: CSZ Engenharia (2015)

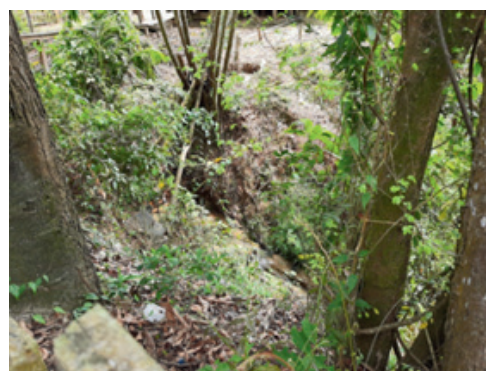
Erosão nos fundos do terreno
Fonte: Da autora (2020)
