## **AVALIAÇÃO FUNCIONAL OBJETIVA DA SUPERFÍCIE (IGG) DE PAVIMENTOS FLEXÍVEIS SOBRE PARALELEPÍEDOS EM RUAS DO MUNICÍPIO DE CRICIÚMA/SC**

Shaiana Spader de Souza<sup>1</sup>  
Graziela Olivo Fermo<sup>2</sup>

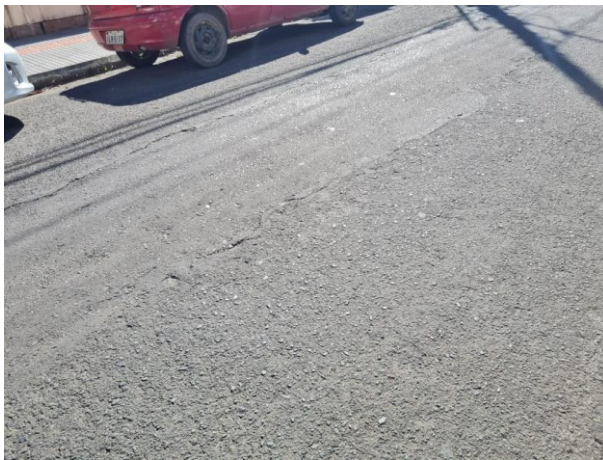
Sendo assim, é possível perceber a predominância de trincas isoladas longitudinais longas (TLL), desgaste (D) e remendos (R), ocorrendo em todas as estações analisadas. Em seguida, as trincas isoladas transversais curtas (TTC) que correspondem a 46% e estão presentes em 6 estações. É notório destacar a presença de trincas interligadas tipo “couro de jacaré” com erosão nas bordas (JE) representando 38% em 5 estações. As painelas (P) estão presentes em 4 estações, o que equivale a 31%. Ademais, as trincas isoladas longitudinais curtas (TLC) e os afundamentos de consolidação plástica local (ALC) foram identificados em 2 estações, o que corresponde a 15%. As figuras 8, 9, 10 e 11 na sequência, demonstram os principais defeitos encontrados no trecho A.

Figura 8: Trincas isoladas longitudinais longas, remendo e desgaste.

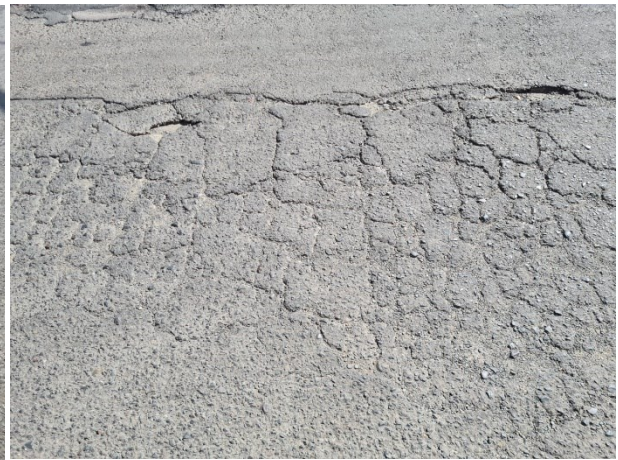
Figura 9: Trincas interligadas tipo “couro de jacaré” com erosão nas bordas.

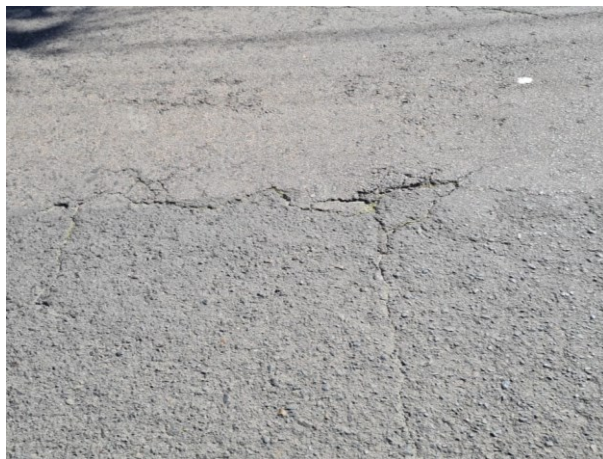
Figura 10: Trinca isolada transversal curtas.

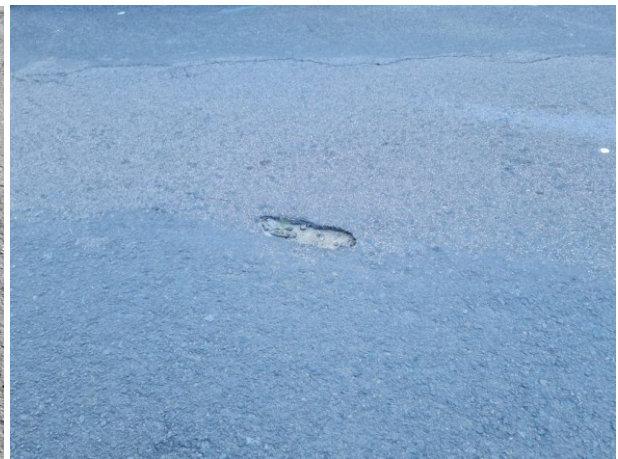
Figura 11: Painela.

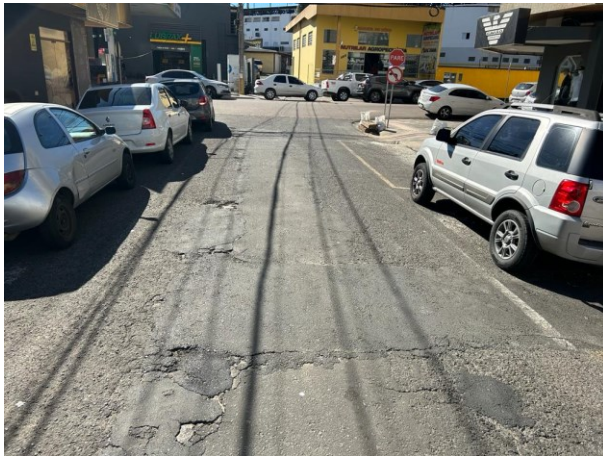
Figura 12: Estação 13.

As estações 12 e 13 apresentaram os maiores números de defeitos, ou seja, 6 cada. As ocorrências identificadas na estação 13 foram: trinca isolada longitudinal curta (TLC), trinca isolada longitudinal longa (TLL), afundamento de consolidação local (ALC), panela (P), desgaste (D) e remendo (R). As figuras 12, 13, 14 e 15 na sequência, ilustram os principais defeitos constatados na estação 13.

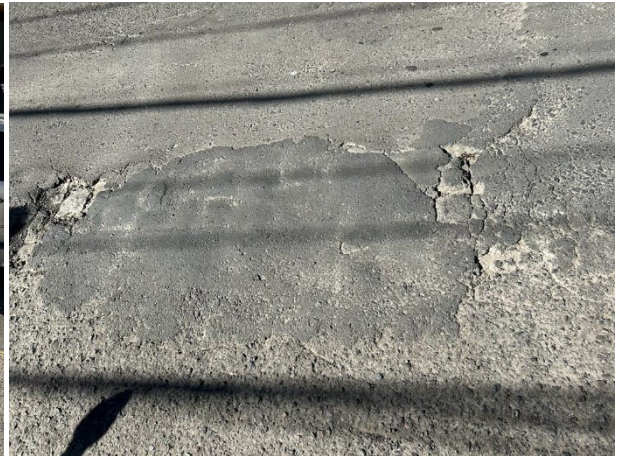
Figura 13: Remendos.

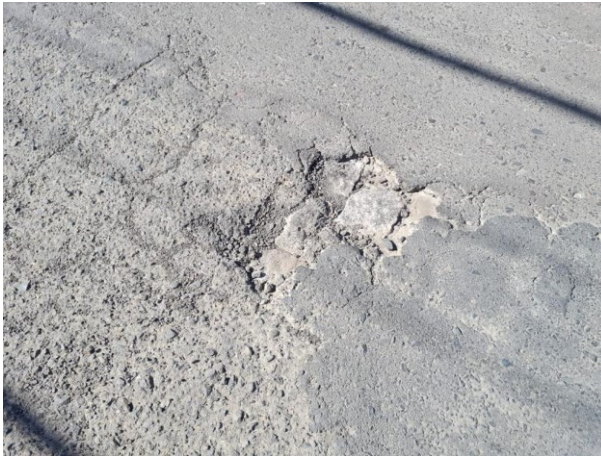
Figura 14: Painela.

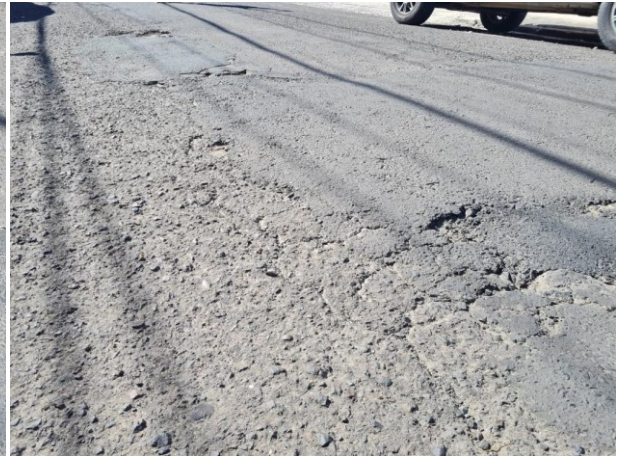
Figura 15: Desgaste.

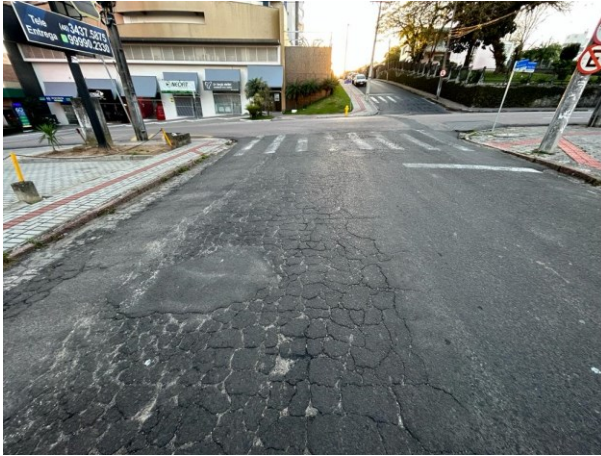
Figura 16: Trincas interligadas tipo “couro de jacaré” com erosão nas bordas.

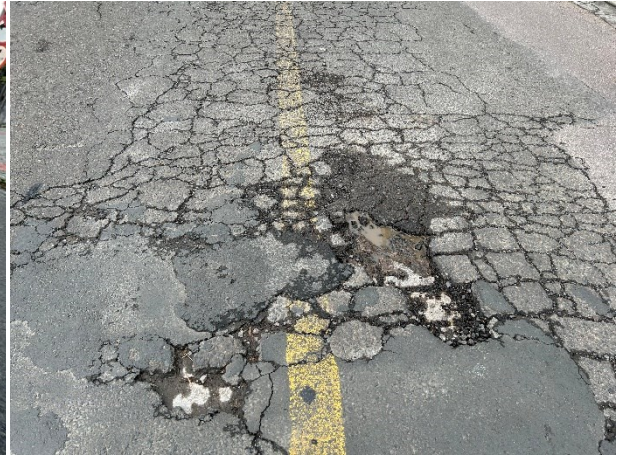
Figura 17: Panela.

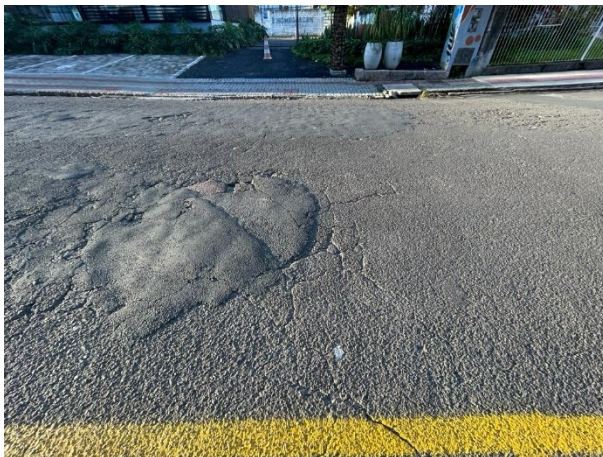
Figura 18: Remendos.

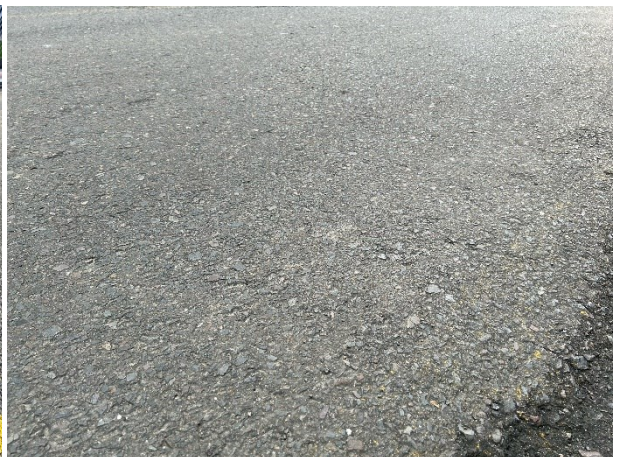
Figura 19: Desgaste.

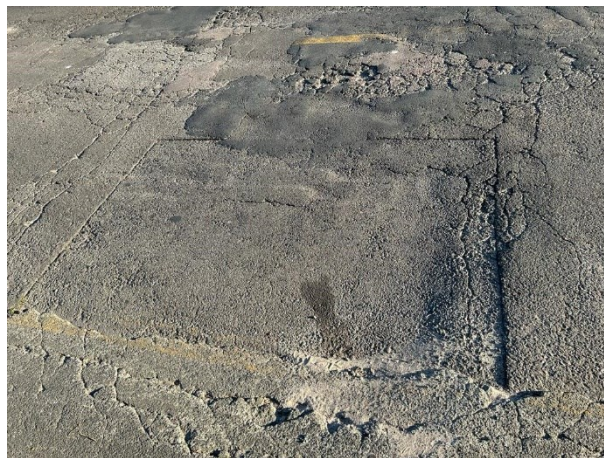
A estação 4, de acordo com o gráfico 4, foi a que apresentou o maior número de ocorrência de defeitos. Nela foram identificadas: trincas interligadas tipo “couro de jacaré” com erosão nas bordas (JE), afundamento de consolidação plástica local (ALC), panela (P), desgaste (D) e remendo (R). A figura 20 exibe os defeitos predominantes na estação.

Figura 20: Registro dos defeitos supracitados.
