CURSO DE GRADUAÇÃO EM ENGENHARIA CIVIL

**ESTUDO DE CASO: DIAGNÓSTICO DAS MANIFESTAÇÕES
PATOLÓGICAS DE UMA EDIFICAÇÃO EM SISTEMA CONSTRUTIVO
*STEEL PANEL.***

O presente trabalho aborda o diagnóstico das condições construtivas de uma escola executada no sistema modular *Steel Panel*, localizada em Florianópolis, Santa Catarina. Com 3.430 m² e construída em apenas 42 dias, a edificação representa um marco na aplicação de métodos industrializados no Brasil, destacando-se pela agilidade e precisão do processo construtivo.

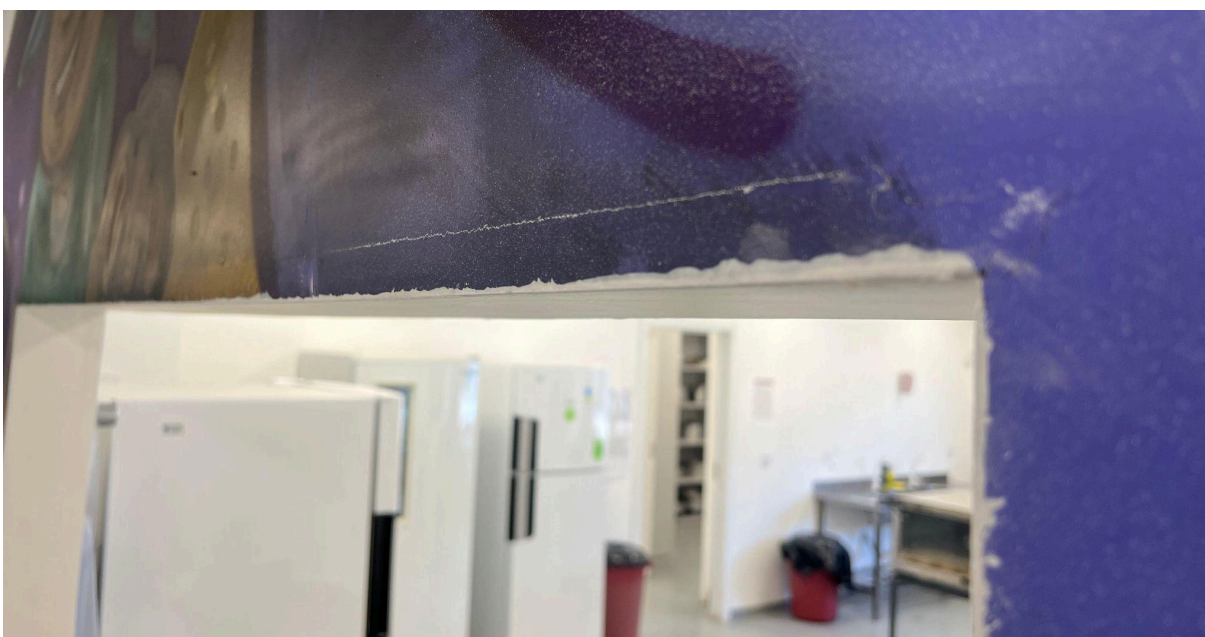
Foto 8 - Fissura na Abertura do Painel.

Na Foto 8 observou-se uma fissura localizada na abertura da parede destinada ao balcão de atendimento, no ambiente do salão de refeições. Essa manifestação patológica está diretamente associada a problemas construtivos, como preparo inadequado da base e aplicação incorreta dos materiais de revestimento. Outro fator é a diferença de absorção de esforços entre as camadas de revestimento, que gera tensões internas e provoca a fissuração ao longo do tempo. Dessa forma, trata-se de uma **anomalia endógena** ou construtiva, pois decorre de falhas no processo de execução.

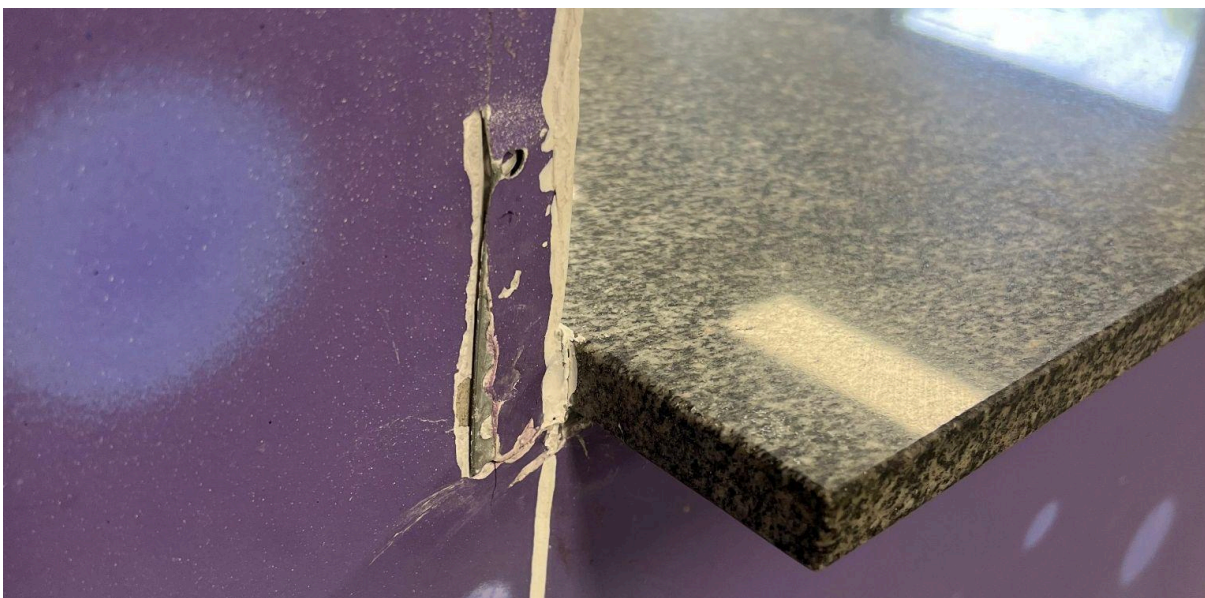
Foto 9 - Descolamento do Acabamento.

Na Foto 9 foi identificado o descolamento do acabamento na mesma abertura. Essa manifestação está relacionada a choques e atritos provocados pelo uso cotidiano, caracterizando a influência direta de agentes externos no desempenho do revestimento. Nesse contexto, a ocorrência é classificada como uma **anomalia exógena**, pois resulta de fatores externos à construção, como impactos físicos durante a operação do espaço.

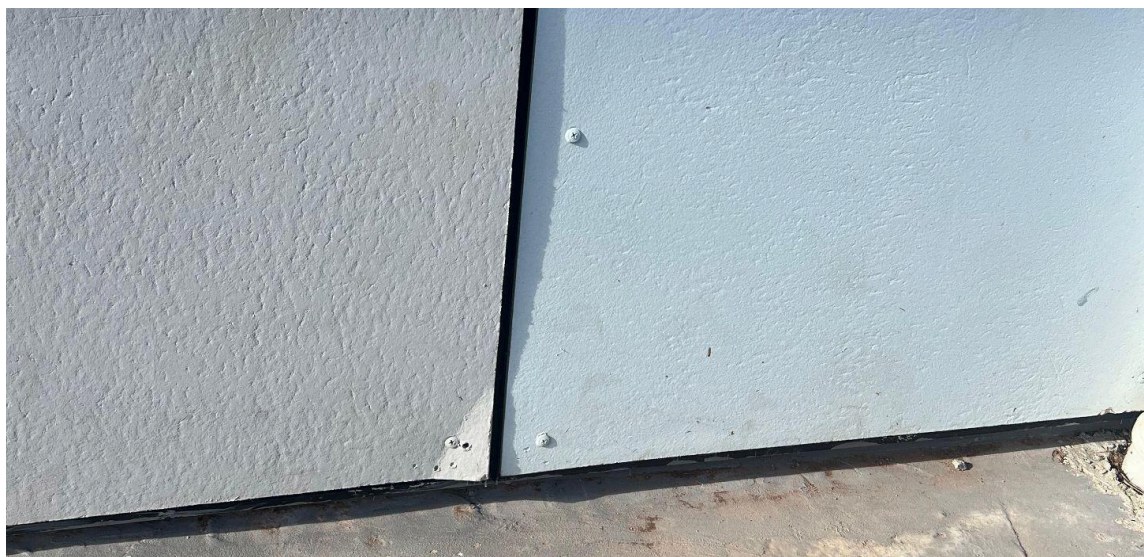
Foto 10 - Deformação na Extremidade de Placa Cimentícia.

Na área externa da unidade de ensino, foto 10 observou-se deformação na extremidade inferior de uma placa cimentícia do fechamento externo, comprometendo a uniformidade do revestimento, tratando se de uma **anomalia endógena**, decorrente de falhas de execução. A correção requer revisão do sistema de fixação, reforço do suporte e ajustes no detalhamento da fixação da placa cimentícia.

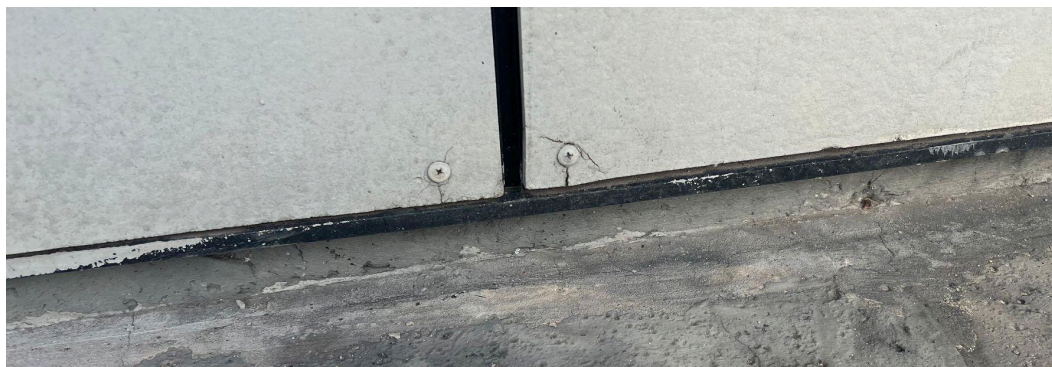
Foto 11 - Rachaduras ao Redor dos Pontos de Fixação (1).

Na área externa da cantina, foto 11 foram identificadas rachaduras ao redor dos pontos de fixação das placas cimentícias, o que indica concentração de tensões.

As causas prováveis para as duas situações anteriores incluem aplicação inadequada (parafusos próximos a borda da chapa), essa manifestação é uma **anomalia endógena**, relacionada à execução deficiente. Recomenda-se substituir fixadores comprometidos, corrigir a impermeabilização e adotar fixação que distribua melhor as tensões.

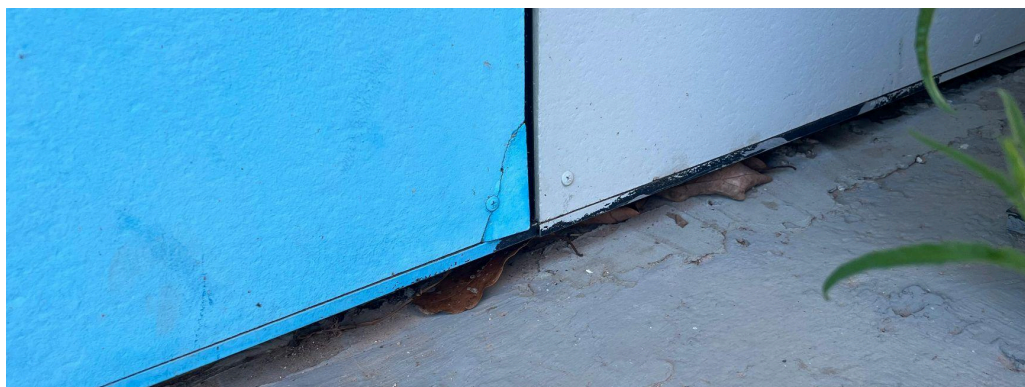
Foto 12 - Rachaduras ao Redor dos Pontos de Fixação (2).

Nesta situação, foto 12 capturada na unidade de ensino as fissuras ao redor dos pontos de fixação repetem o padrão observado anteriormente,

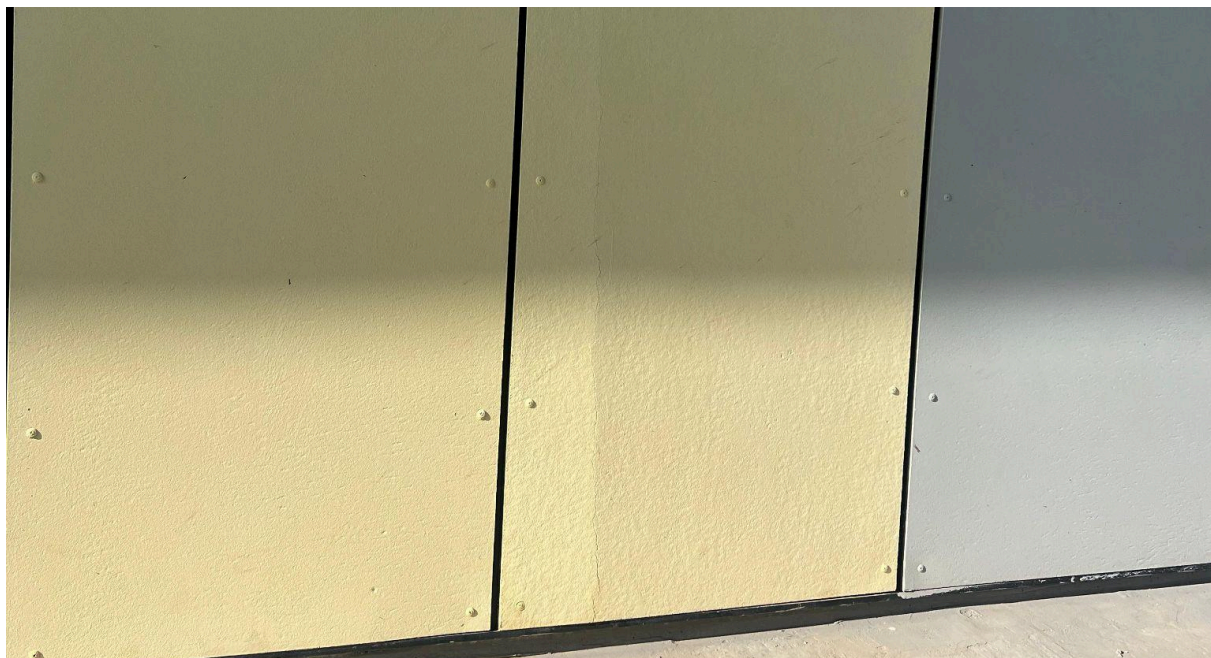
Foto 13 - Trinca Vertical de Placa Cimentícia (1).

Na área externa da unidade de ensino, foto 13 observou-se uma trinca vertical em uma das placas cimentícias do fechamento externo.

As três falhas apresentadas anteriormente comprometem a vedação e podem estar associadas a variações térmicas e esforços concentrados. A falha trata-se de uma **anomalia endógena**, resultante de falhas de execução. Recomenda-se reparar a trinca, revisar a fixação, corrigir o espaçamento dos parafusos e implementar juntas de dilatação adequadas.

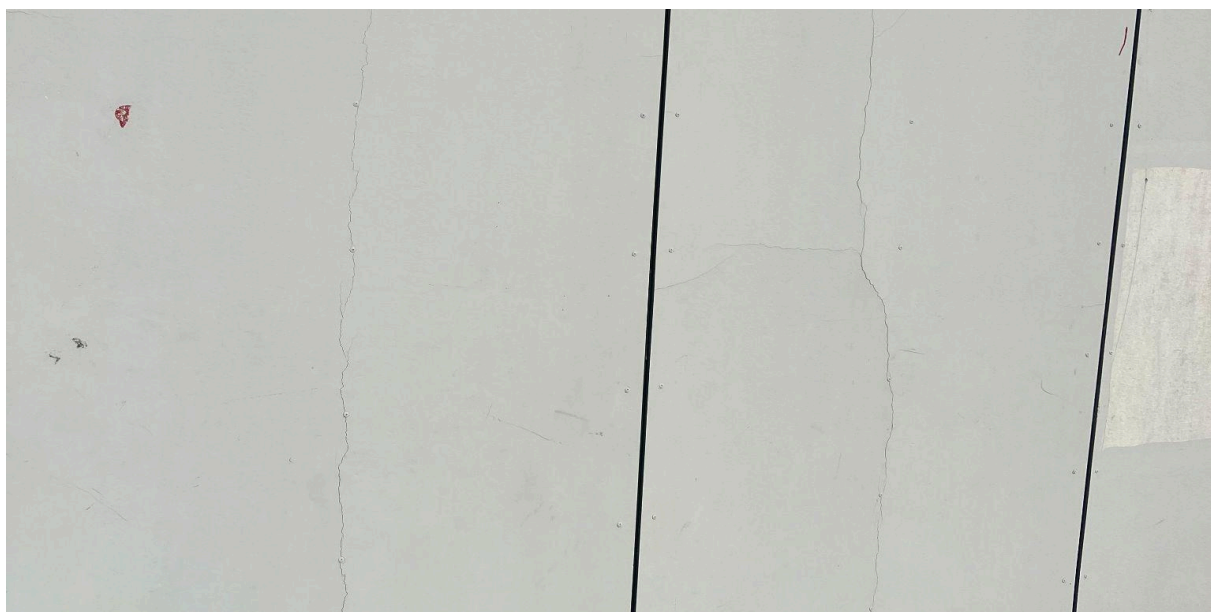
Foto 14 - Trinca Vertical de Placa Cimentícia (2).

Na área externa da cantina, foto 14 identificou-se uma trinca vertical no centro de uma placa cimentícia do fechamento externo.

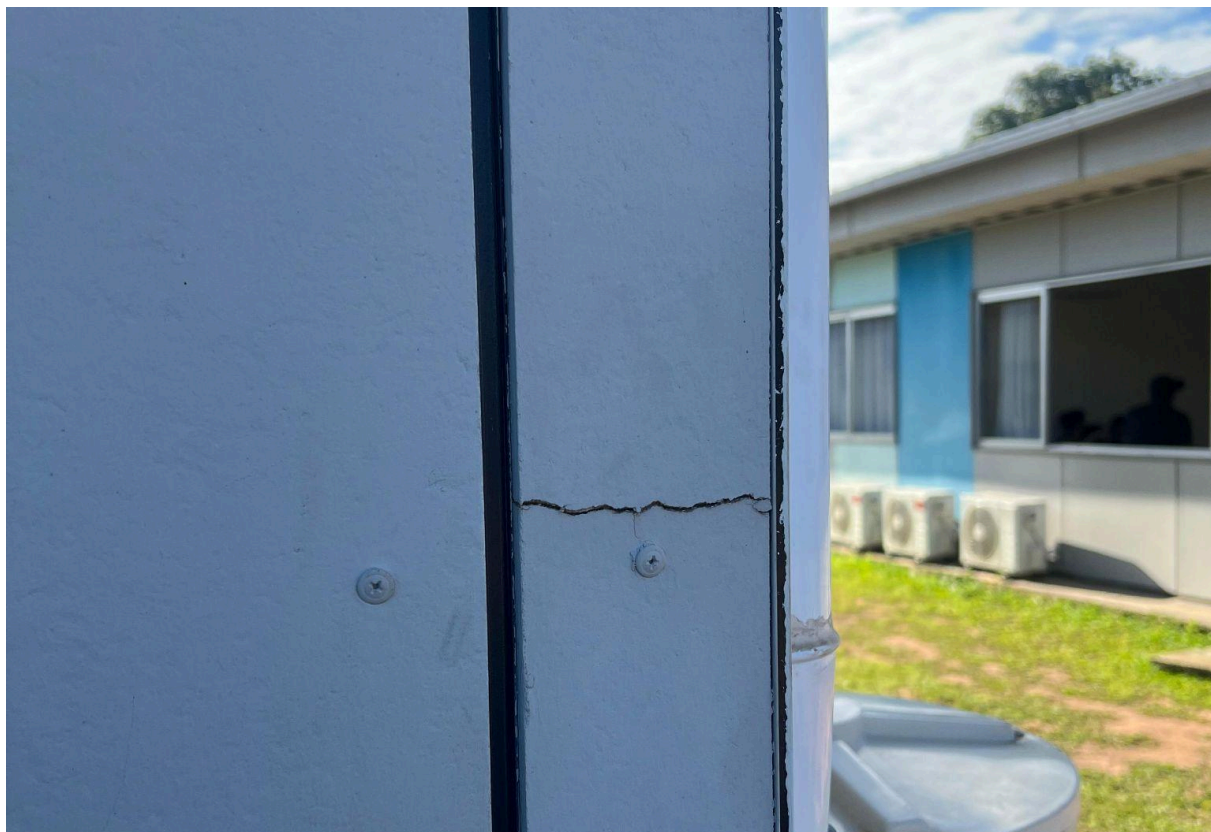
Foto 15 - Trinca Horizontal de Placa Cimentícia.

Na mesma área externa da cantina, foto 15 observou-se uma trinca horizontal no centro do filete de uma das placas cimentícias.

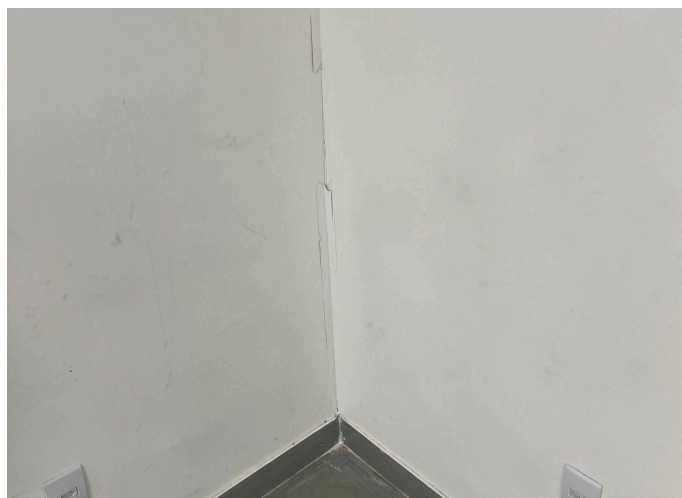
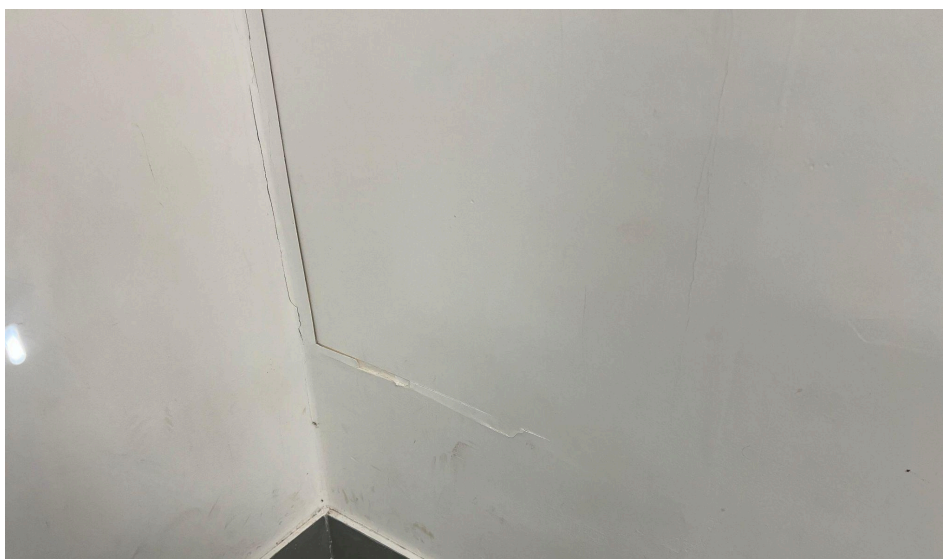
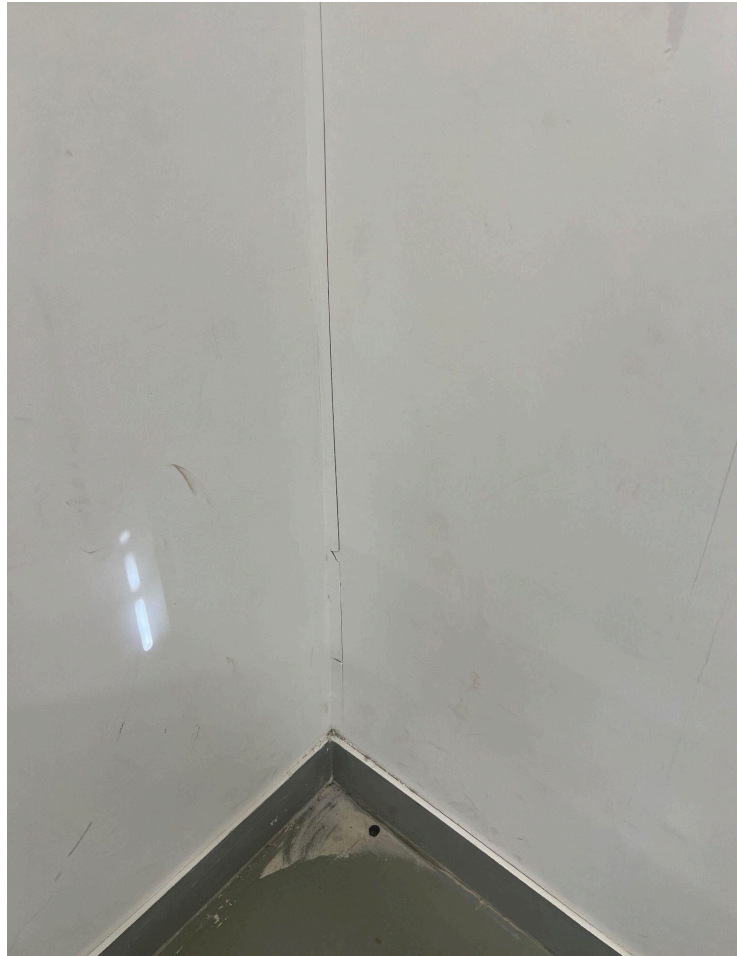
No salão de refeições, fotos 16, 17 e 18 foram identificadas fissuras no ponto de encontro das placas de gesso acartonado, localizadas no esquadro da parede.

Essas manifestações patológicas se originam decorrente da movimentação da estrutura de fixação, que gera tensões nas junções entre as placas, comprometendo a estética e o desempenho do sistema, essas ocorrências são uma **anomalia endógena**, pois decorrem de falhas de execução e projeto. A solução consiste em aplicar tratamento adequado das juntas com fita e massa específicas para gesso acartonado e reforçar a estrutura de fixação para reduzir movimentações.

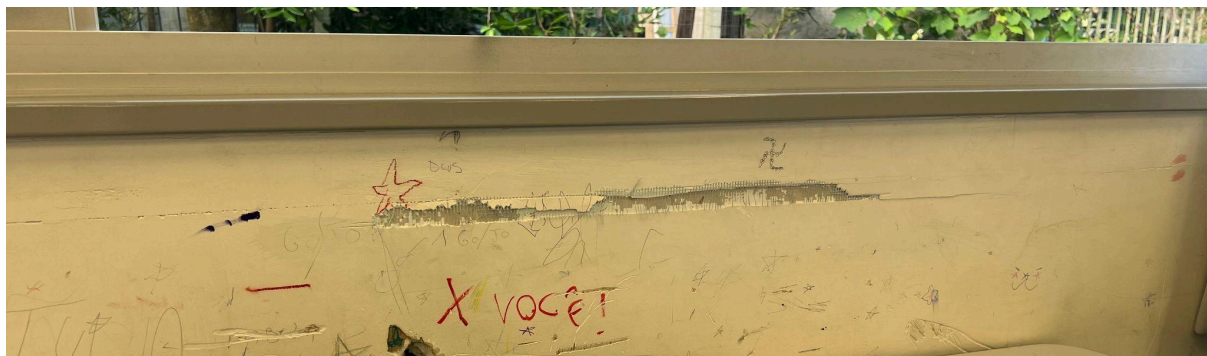
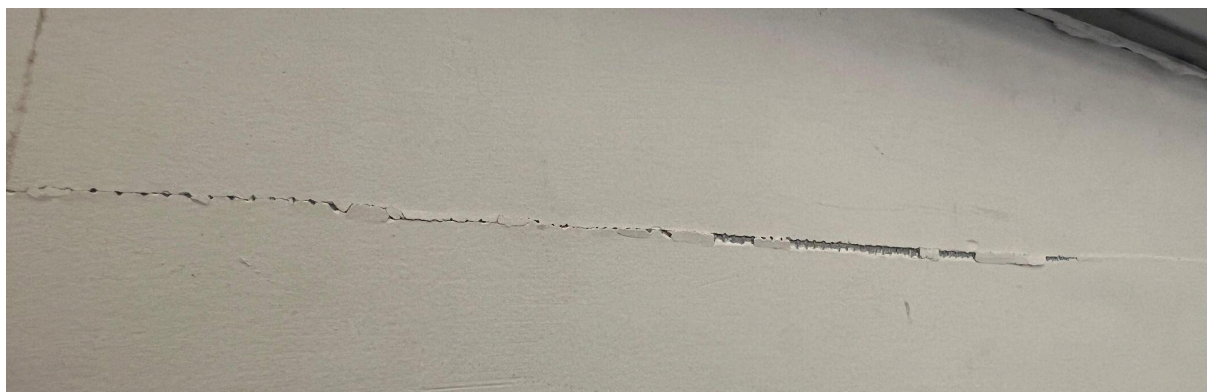
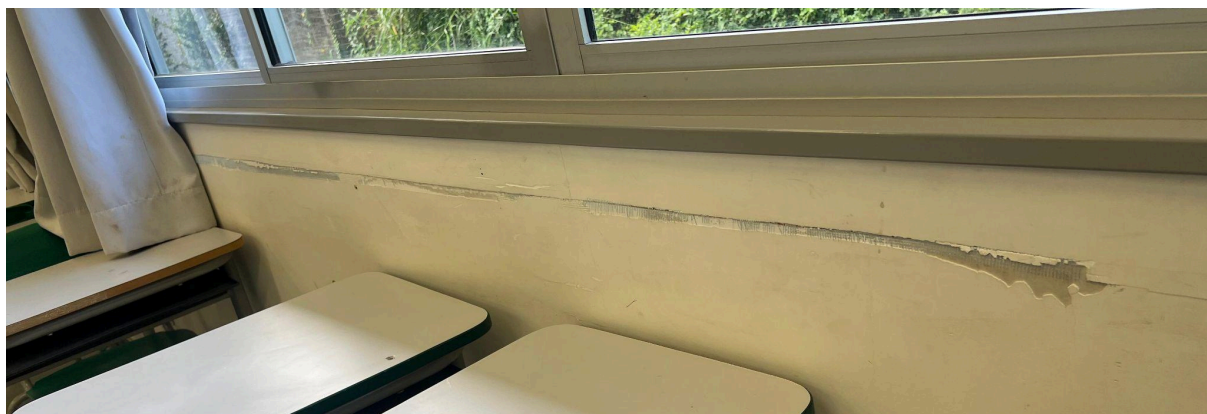
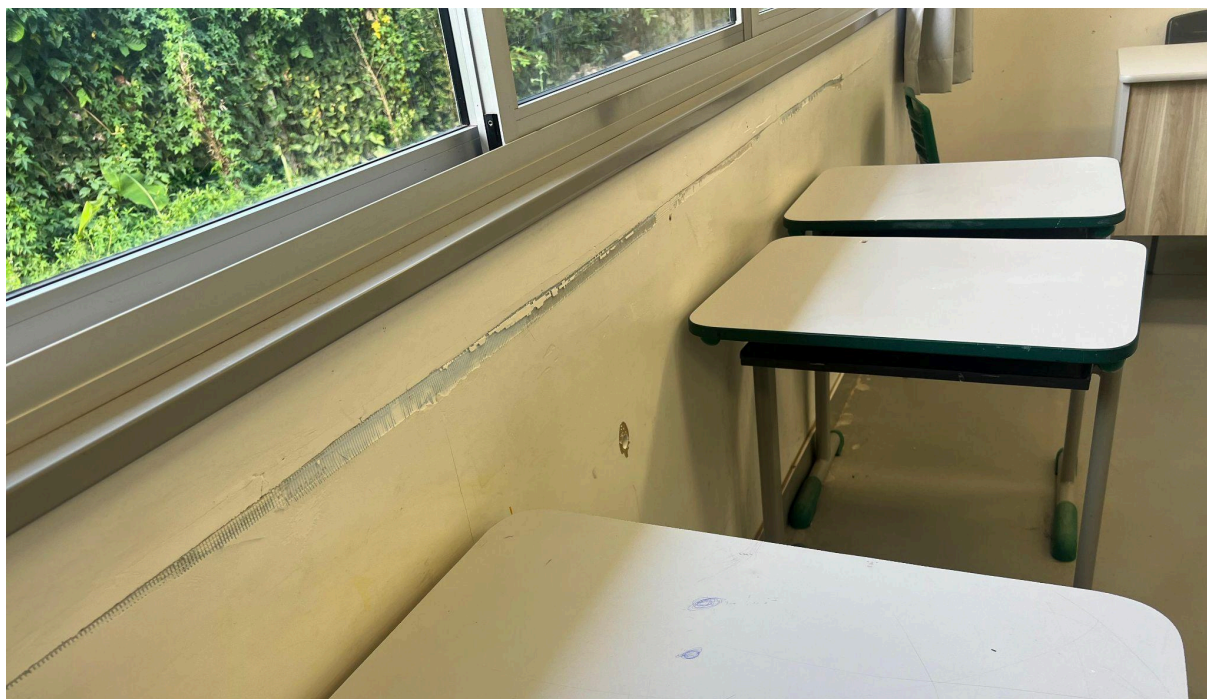
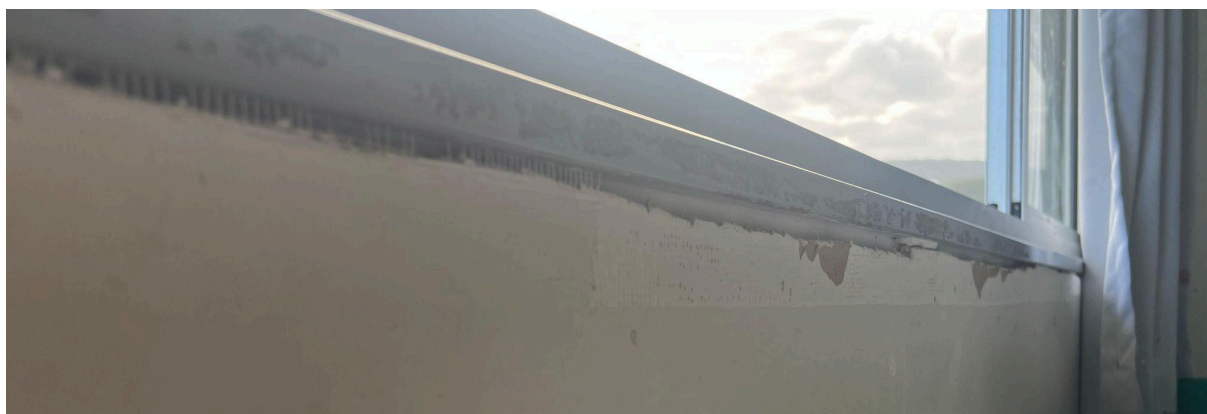
Nas fotos 19, 20, 21, 22 e 23 identificou-se dano nas placas de gesso acartonado abaixo do perfil da janela, foto 19.

Essas ocorrências caracterizam-se como **anomalias endógenas**, pois apesar de decorrerem do manuseio inadequado por parte dos usuários, estão associadas à fragilidade do material e a deficiência na instalação de reforços abaixo da janela. Recomenda-se a realização de um reforço na estrutura do vão da janela, reparar a placa e adotar medidas preventivas, como proteções físicas nas zonas mais vulneráveis, além de esforços para a conscientização dos usuários.

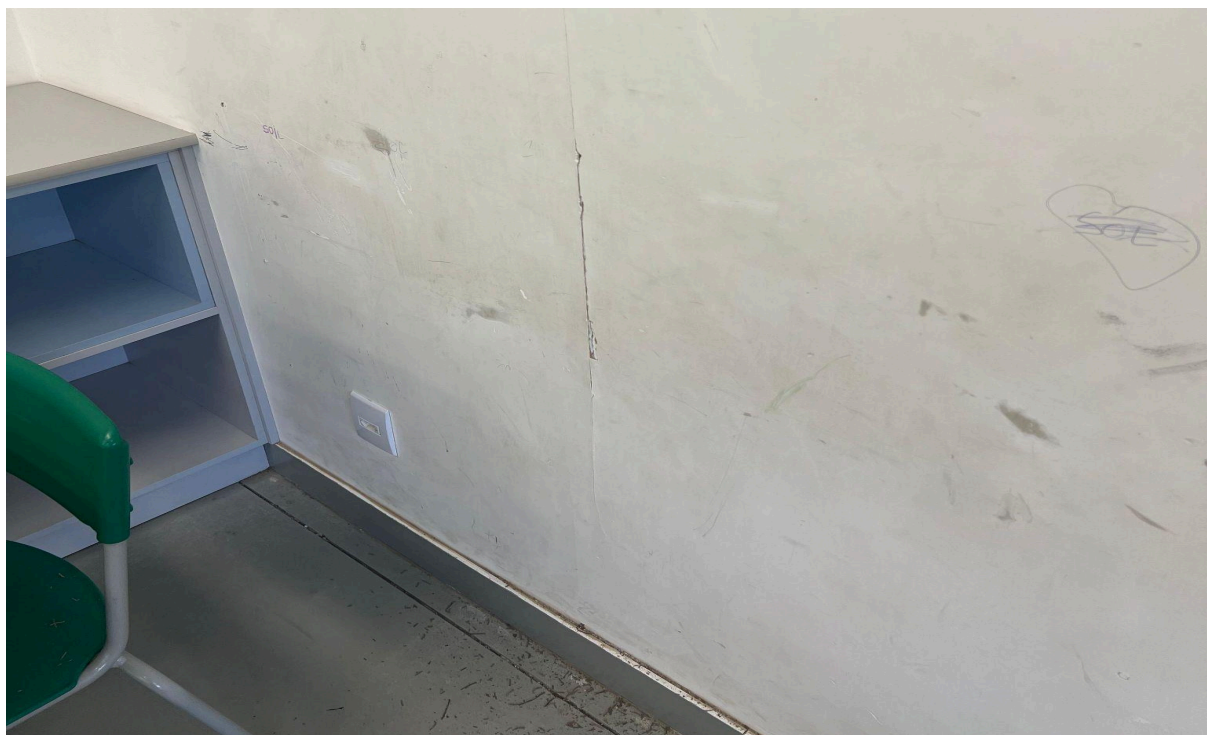
Foto 24 - Dano em Placa de Gesso Acartonado.

Na sala de aula, foi identificada uma trinca vertical na junção entre as placas de gesso acartonado, foto 24 associada à falta de instalação de fita telada. Trata-se de uma **anomalia endógena**, possivelmente decorrente de falhas de execução ou do processo de instalação do sistema de vedação. A correção requer reparo da trinca com fita telada e massa.

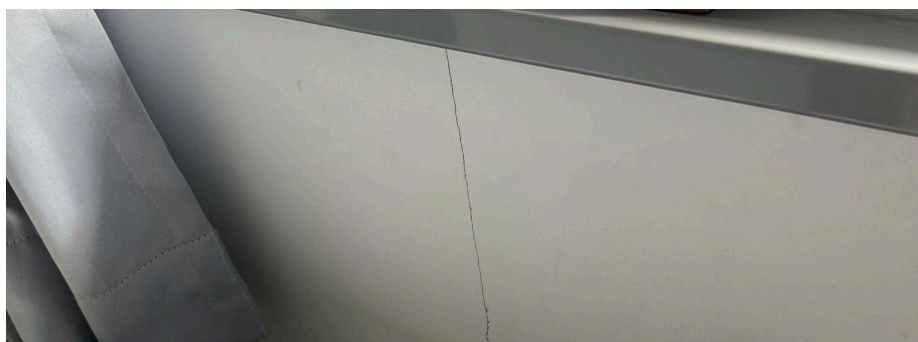
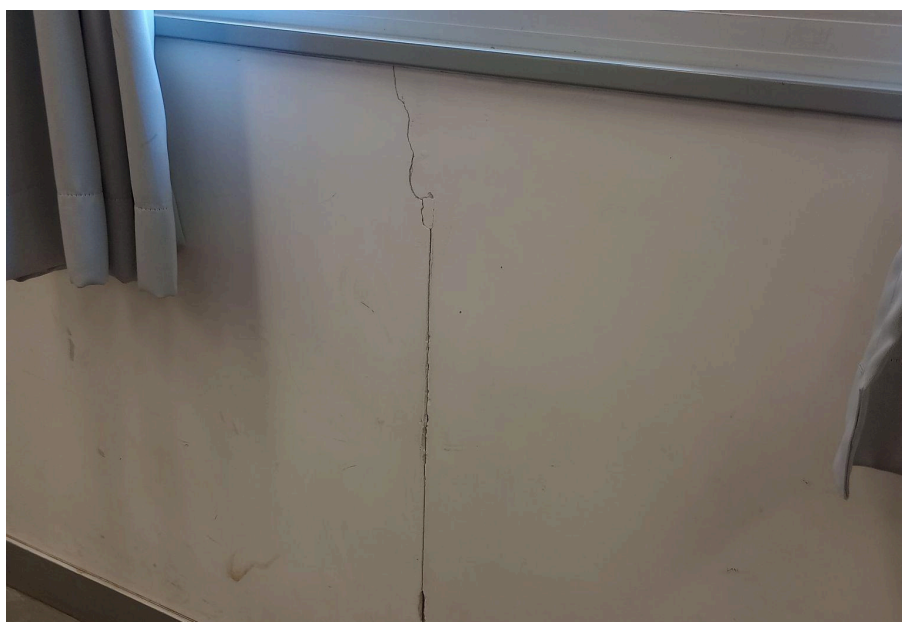
As fotos 25 e 26 mostram uma trinca vertical caracterizada como uma **anomalia endógena**, associada à fragilidade do material e à necessidade de reforço na contraverga situada abaixo da janela, elemento responsável pela estabilidade da abertura.

O Documento de Avaliação Técnica IPT-SP (2024) recomenda que, na montagem de portas e janelas, sejam previstos módulos com alturas adequadas para peitoris e vergas, arrematados com perfis metálicos tipo “U”, garantindo a estabilidade do vão. Recomenda-se a execução do reforço na contraverga com perfis metálicos compatíveis, assegurando a adequada distribuição das cargas, bem como o reparo das placas danificadas.

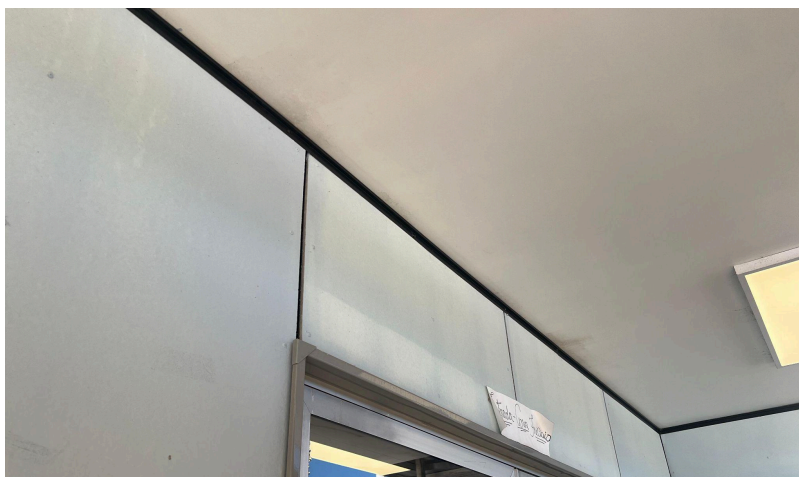
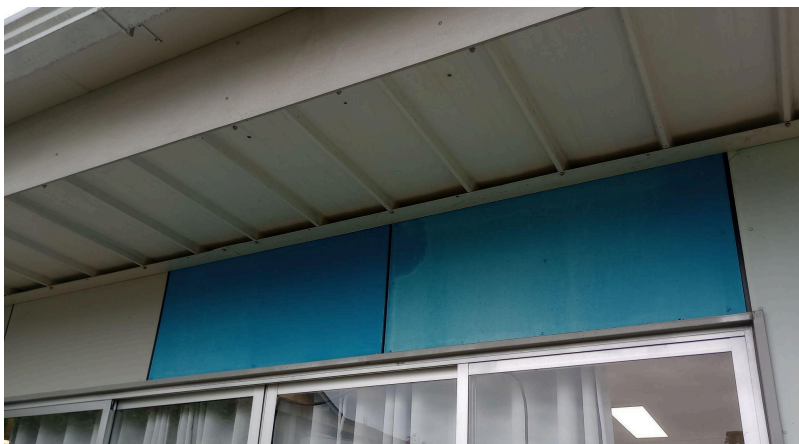
Nas áreas externas da edificação, foi constatada a descoloração na pintura dos painéis cimentícios, foto 27 e 28 essas falhas são atribuídas à exposição contínua às intempéries, como radiação solar e umidade.

Essas ocorrências são classificadas como **anomalia funcional**, por estarem associadas ao envelhecimento natural do revestimento e ao término gradual de sua vida útil. A medida corretiva envolve repintura com produtos adequados à exposição solar e ao contato com umidade, assegurando maior durabilidade e resistência do acabamento.
