**AVALIAÇÃO DAS MANIFESTAÇÕES PATOLÓGICAS APÓS A
DESFORMA DE CASAS GEMINADAS COM O SISTEMA DE
PAREDES DE CONCRETO: ESTUDO DE CASO**

FLORIANÓPOLIS, 2023.

Trabalho de Conclusão de Curso submetido ao Instituto Federal de Educação, Ciência e Tecnologia de Santa Catarina como parte dos requisitos para obtenção do título de Engenheiro Civil.

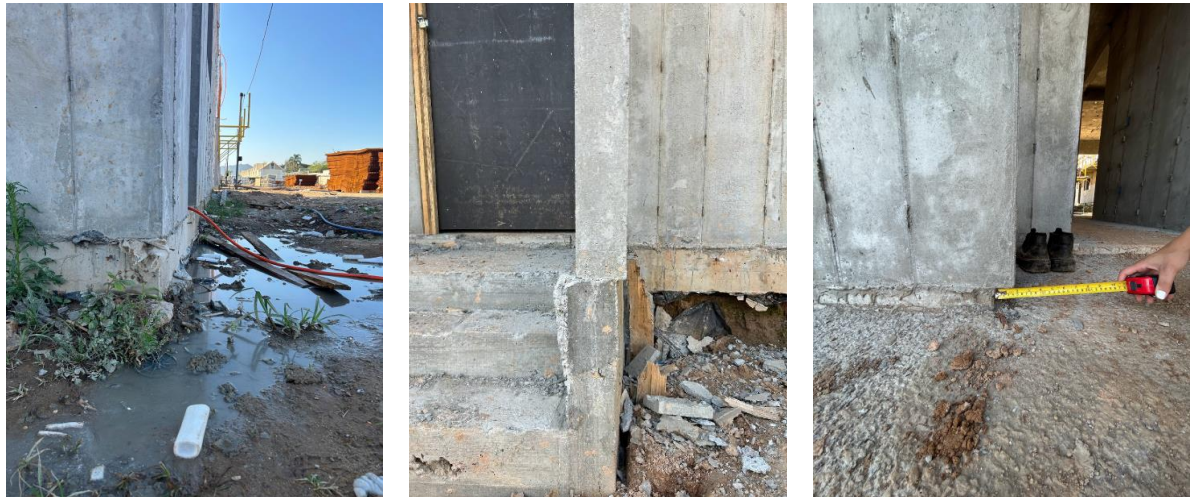
Figura 31 - Desalinhamento da fundação com a fôrma

Esse desalinhamento foi causado devido a fundação possuir dimensões menores do que a fôrma necessitava, tanto para seu apoio, quanto para sua locação final. O recomendado seria aumentar o tamanho da fundação, para que também seja facilitado o apoio das fôrmas térreas, conforme o item 2.3.1.

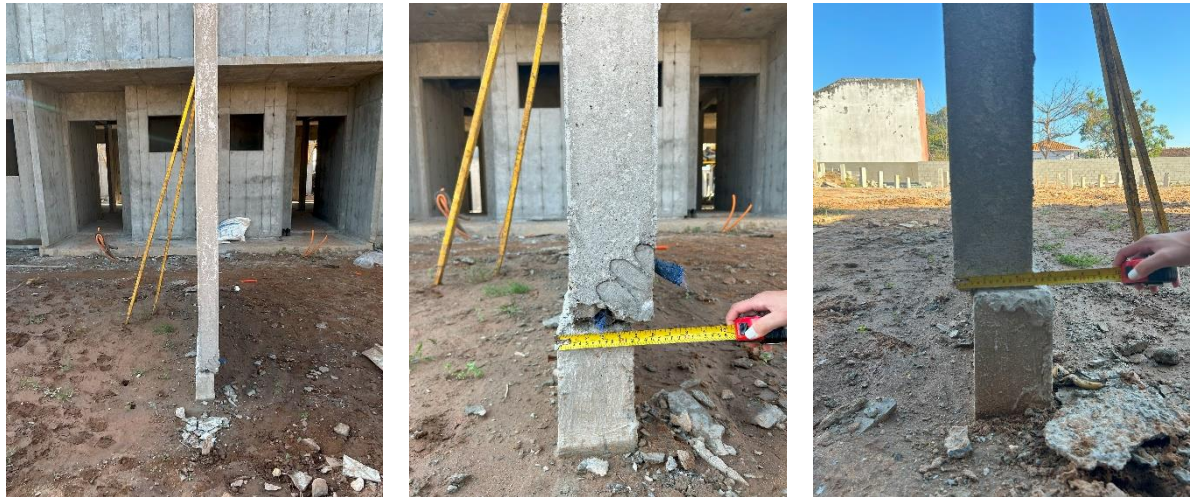
Figura 32 - Falha no alinhamento da sapata corrida

Possivelmente este desalinhamento foi causado pelo deslocamento da fôrma principal (casa), conseqüentemente esse desvio é transferido para os outros elementos que compõem a casa. Poderia ter sido evitado na etapa de montagem das fôrmas, alinhando a fundação da casa com a dos outros elementos, como as paredes de divisão entre as casas geminadas.

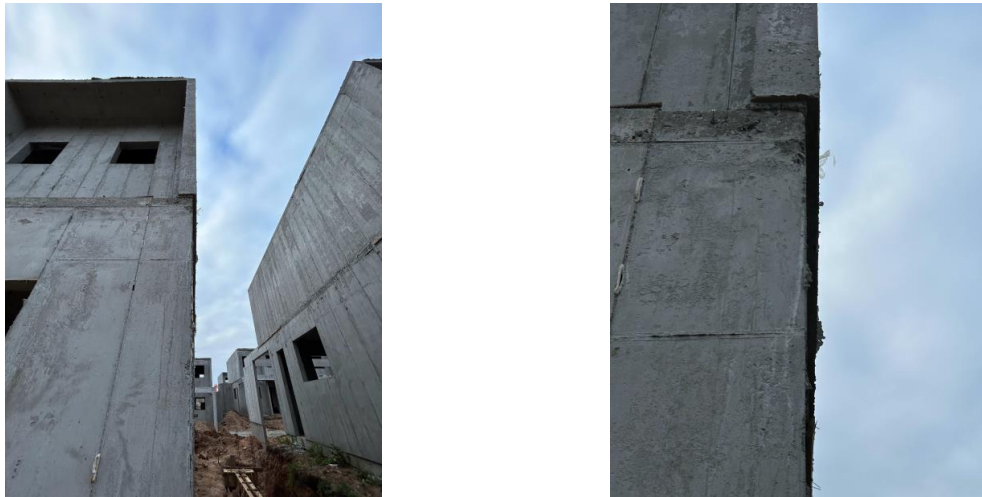
Figura 33 - Desaprumo entre os pavimentos

A solução para isso seria engrossar o revestimento externo, mantendo o prumo entre os pavimentos. Foi indicado também um controle de qualidade maior antes das concretagens, com o intuito de verificar se as fôrmas não estão saindo desaprumadas.

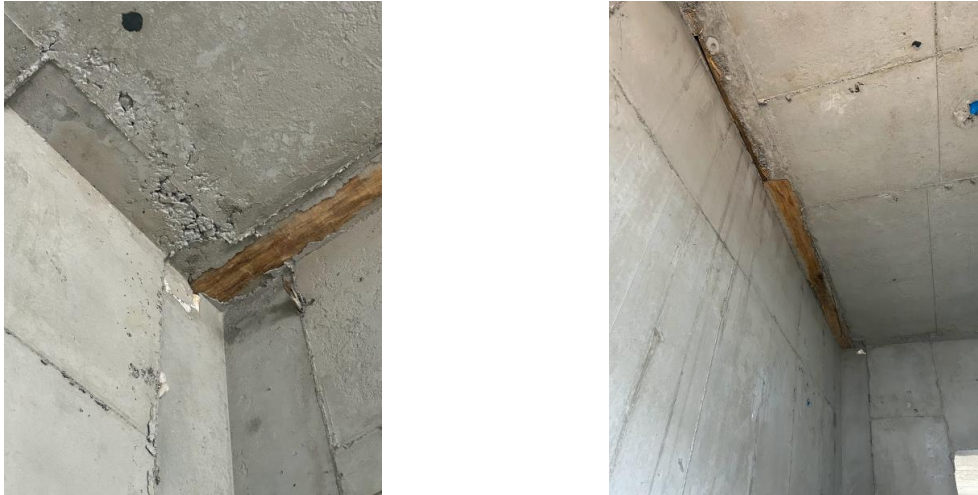
Figura 34 - Utilização de madeira para vedação das fôrmas

Cabe ressaltar que segundo as informações repassadas, as fôrmas metálicas foram produzidas para as plantas das casas tipo A e tipo E. Para as outras casas foram produzidas fôrmas de encaixe conforme as adaptações necessárias. Assim uma possível causa para a utilização da madeira foi que as fôrmas do conjunto estavam empenadas, o que impossibilita o fechamento das peças. Outra possibilidade, foi que a montagem das placas ocorreu erroneamente, resultando na sobra de espaço ou impossibilidade de encaixe dos itens.

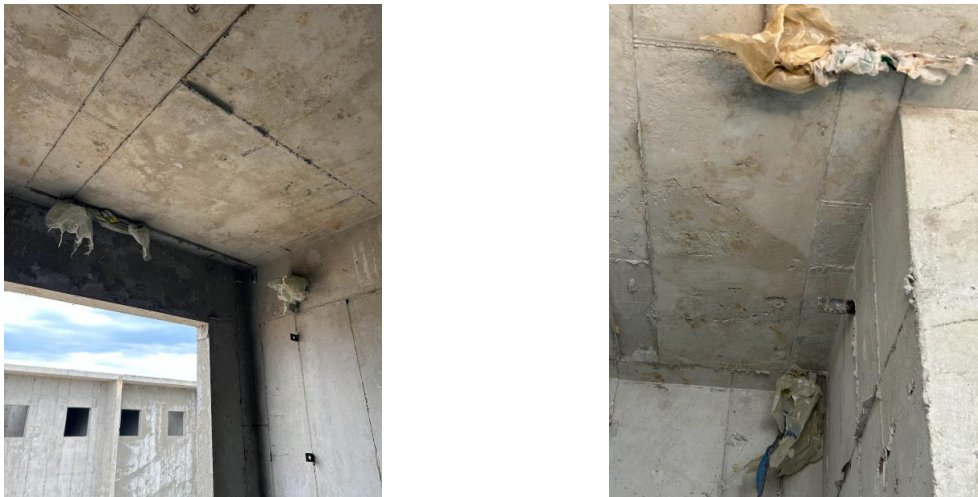
O uso de polímeros para o fechamento das formas ocorre quando a fôrma não estava vedando completamente o concreto, que por ser autoadensável e a pressão interna ser grande, resultava em frestas com vazamentos. Neste caso, se o polímero não for totalmente retirado, poderá prejudicar a aplicação e a fixação do revestimento, independentemente do tipo. Nesse caso, o polímero acabou servindo para vedar as frestas, e quando ocorre a desforma, aparece onde foi utilizado, conforme a Figura 35, em casas diferentes, porém ambas são do tipo D.

Figura 35 – Uso de polímero para fechamento das fôrmas

Observou-se que o polímero foi utilizado para que ocorresse a vedação de qualquer espaço onde o concreto autoadensável poderia vasar. A manutenção e o bom manuseio das fôrmas poderiam proporcionar uma vida útil maior, melhorando a qualidade após a desforma e não necessitando da utilização de outros materiais para o fechamento. Como o estado de conservação não se encontrava adequado foi optado pela utilização do material.

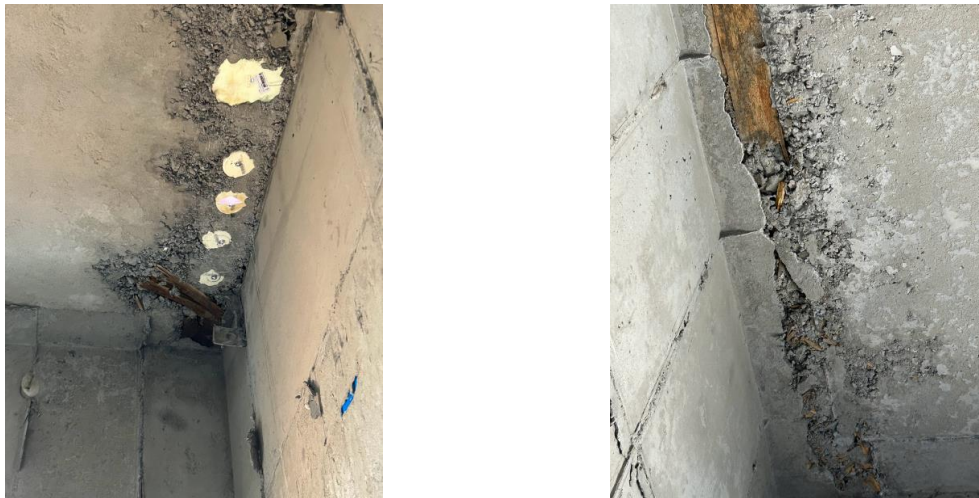
Figura 36 - Segregação do concreto na superfície da laje

Um dos motivos para que isso aconteça é o lançamento incorreto do concreto, outra possibilidade seria a falta de limpeza das fôrmas, fazendo com que o concreto não seja aderido, pois elas podem conter pedaços de concreto passados, de forma adequada. Neste caso, dependendo do tamanho da falha, uma das soluções possíveis é a aplicação de argamassa de reparo estrutural. Para isso, deverá ser feita a remoção de todo concreto não uniforme até a superfície íntegra do elemento. Cabe ressaltar que é importante diagnosticar a causa dessas ocorrências para que possam ser corrigidos os processos de concretagem futuros, evitando retrabalhos e recuperações nas estruturas.

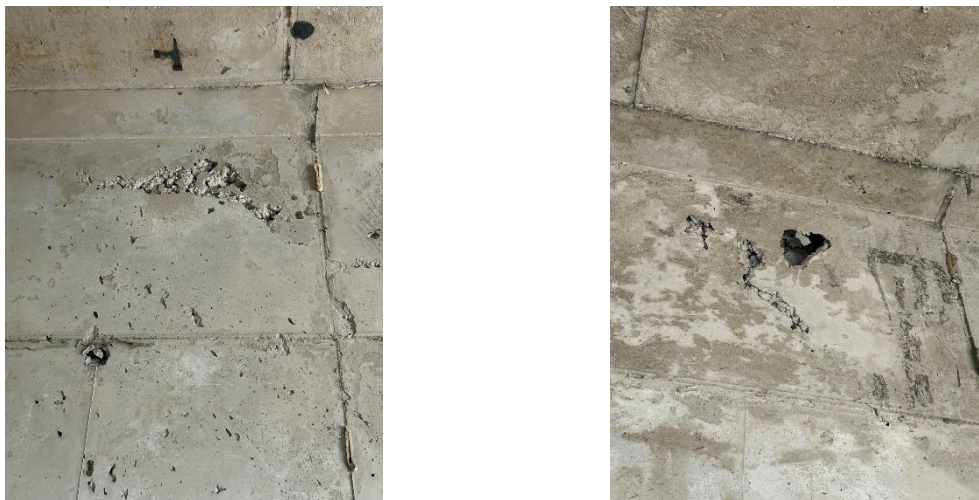
Figura 37 - Segregação na superfície do concreto em paredes

Os motivos e soluções para essa manifestação patológica são iguais ao do item anterior, porém com a diferença de que a altura de lançamento do concreto nas paredes é maior que nas lajes, logo, o cuidado nesse momento deve ser maior, não podendo ser lançado a uma altura maior que dois metros, segundo a NBR 6118 (ABNT, 2022).

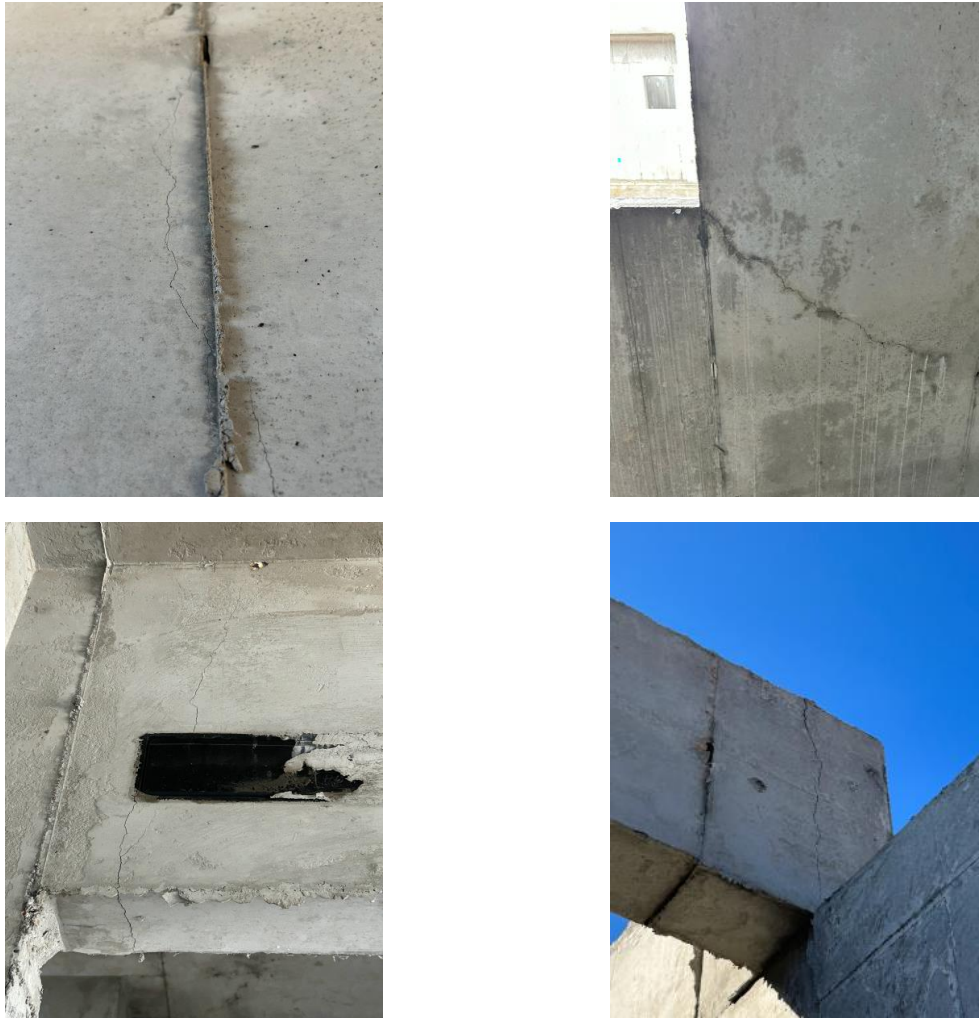
As fissuras observadas foram com ângulos de 90° e 45°, geralmente em vãos perto de janelas e aberturas, porém também foram observadas em paredes sem qualquer tipo de abertura próxima. Assim, foi identificado fissuras na estrutura externa

Figura 38 - Fissuras

Estas fissuras encontradas podem ser causadas por diversos fatores, entre eles a desforma com muito impacto, falta de cura do concreto, retração térmica e armadura insuficiente. As soluções encontradas para minimizar a fissuração envolvem um controle maior de conferência de armadura, um processo de cura adequado e um cuidado na hora da execução da desforma.

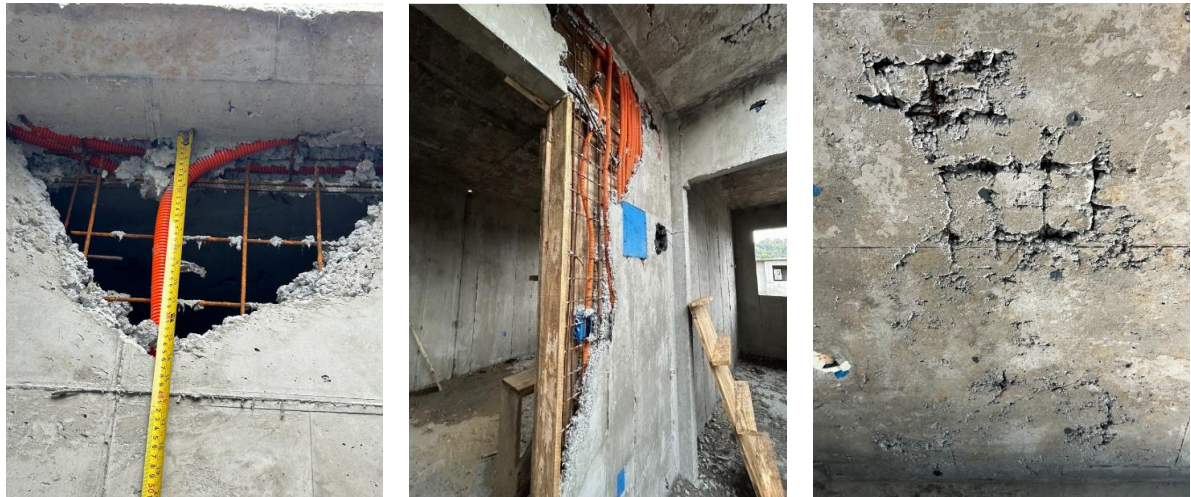
Outra manifestação patológica perceptível após a desforma, foi a armadura estar exposta, seja ela nas paredes, na laje ou até mesmo nas vigas, tornando necessário a recuperação dessa parte da estrutura para que não ocorra a corrosão da armadura, conforme a Figura 39, que foram encontradas nas casas do tipo C, B e E, respectivamente.

Figura 39 - Armadura exposta

Foi observado que as causas dessa manifestação patológica foram a falta ou mal uso de espaçadores, principalmente nas lajes, e o pouco espaço para o concreto se espalhar e passar, como no caso do acúmulo de eletrodutos perto dos quadros de luz. A falta de adensamento adequado na hora do lançamento do concreto é um dos principais fatores para que ocorra essa manifestação patológica, porém como o concreto utilizado na obra foi o autoadensável, ele não necessita de adensamento por meio de vibradores. A solução para a armadura exposta é o grauteamento do local, além de cuidado e controle na hora da concretagem.

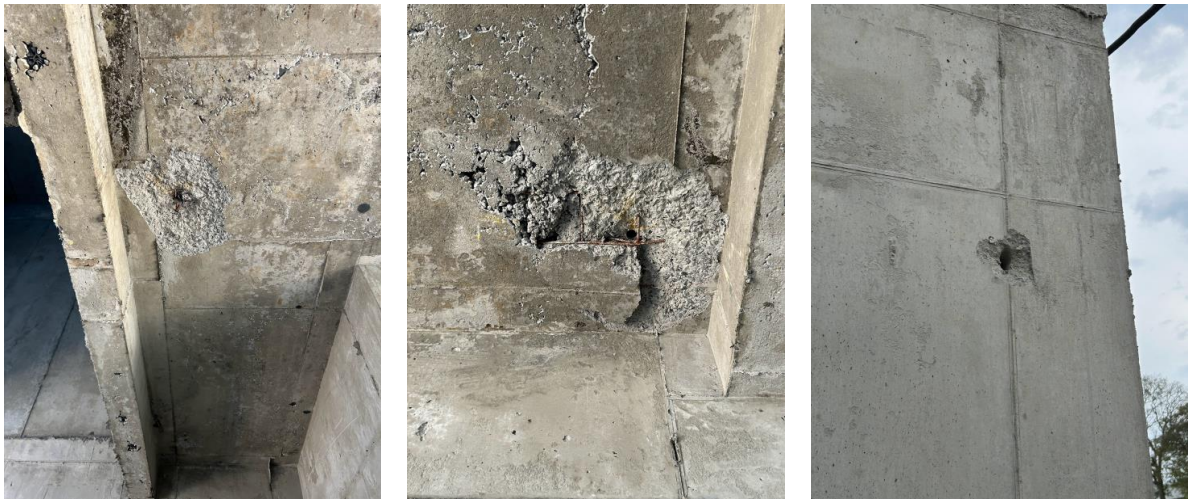
Figura 40 - Danos causados pela retirada de pinos e faquetas de travamento

Já as manifestações patológicas encontradas nas lajes possivelmente foram ocasionadas devido ao travamento das fôrmas das lajes serem retiradas de forma errônea, com muita força, gerando o desgaste do concreto naquele local. Já nas paredes, os furos são normais devido ao sistema das formas contar com travamento na fôrma interna e externa, com a utilização das gravatas de travamento, porém quando ocorre o desgaste no concreto ao redor, sabe-se que o uso das peças foi utilizado de forma errônea.

Para solucionar e amenizar esses danos, foi instruído aos trabalhadores um cuidado maior na hora da retirada das fôrmas, além da utilização da proteção para as gravatas de travamento.

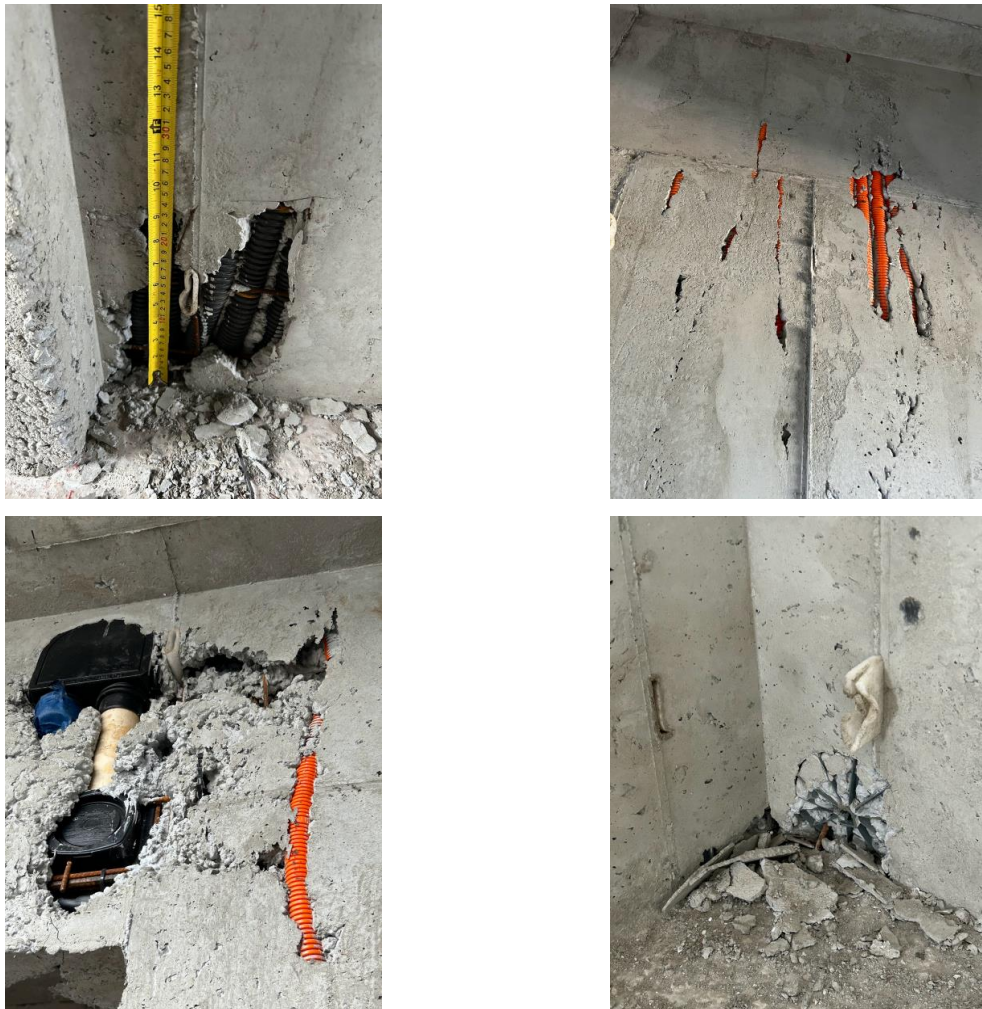
Figura 41 - Falhas de cobertura do concreto

Observou que não foi possível preencher todos os vazios com o concreto. No caso dos eletrodutos, o principal local onde aparecem os problemas é na região do quadro de distribuição, pois o acúmulo em um curto espaço dessas mangueiras impede que o concreto transpasse por entre elas. Desse modo, foi indicado seguir um espaçamento mínimo entre as mangueiras de 2,5 centímetros, permitindo que o concreto consiga fluir adequadamente.

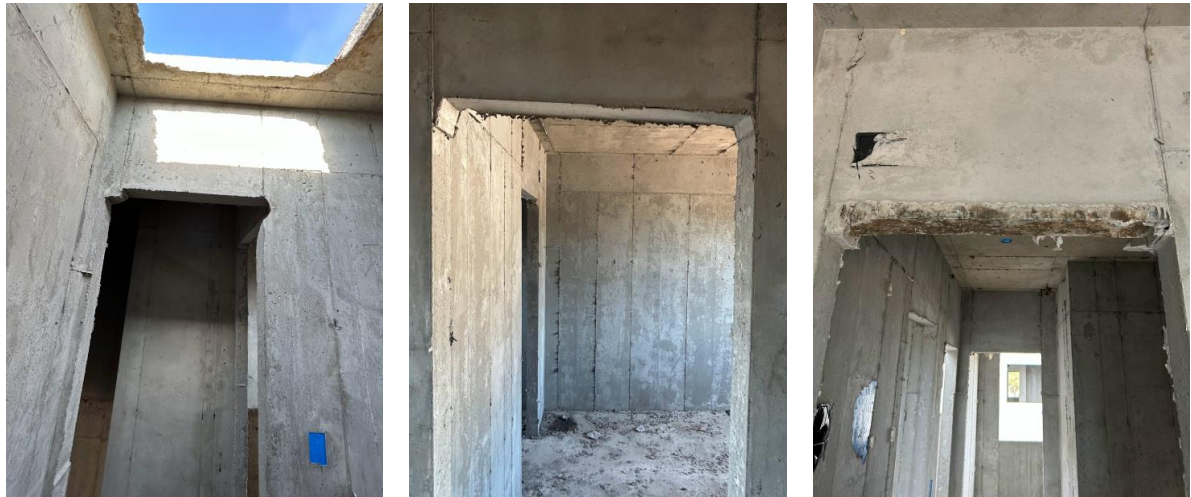
Figura 42 - Defeito nos vãos das abertura das portas

As possíveis causas para esses defeitos são os erros causados pelo travamento das fôrmas, encaixe, escoramento e/ou, a falta de desmoldante na fôrma, impossibilitando a sua retirada. A solução para os defeitos no desalinhamento do vão, é nivelar as aberturas com argamassa, sem que comprometa o vão estipulado em projeto.

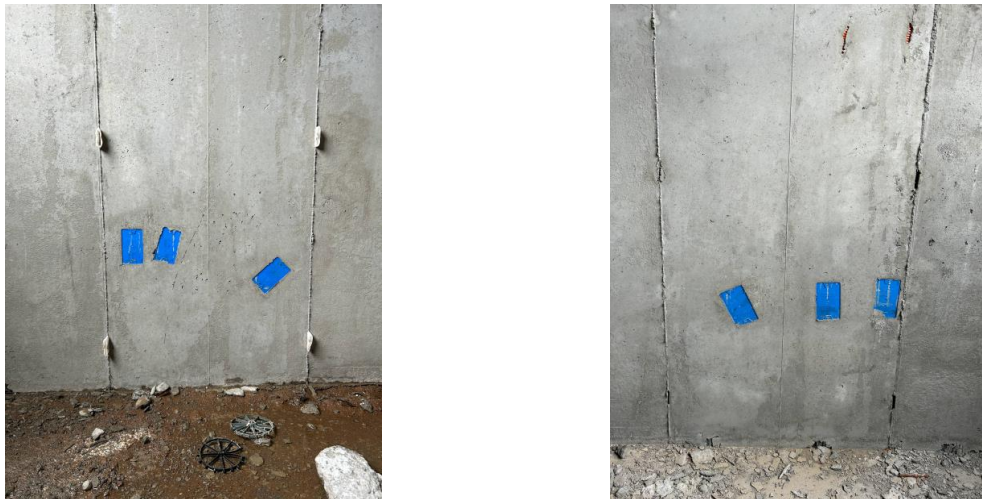
Figura 43 - Caixas de elétrica desalinhas

Observou-se que ocorre esse defeito devido ao grampo que é embutido na caixa, não resistir de forma eficiente ao peso do concreto no momento do seu lançamento. A solução para esse defeito seria a quebra do concreto ao redor e a recolocação.
