**MANIFESTAÇÕES PATOLÓGICAS EM REVESTIMENTO CERÂMICO
DE FACHADA EM DUAS OBRAS SITUADAS EM FLORIANÓPOLIS**

FLORIANÓPOLIS, 2024.

Trabalho de Conclusão de Curso submetido ao Instituto Federal de Educação, Ciência e Tecnologia de Santa Catarina como parte dos requisitos para obtenção do título de Engenheiro Civil.

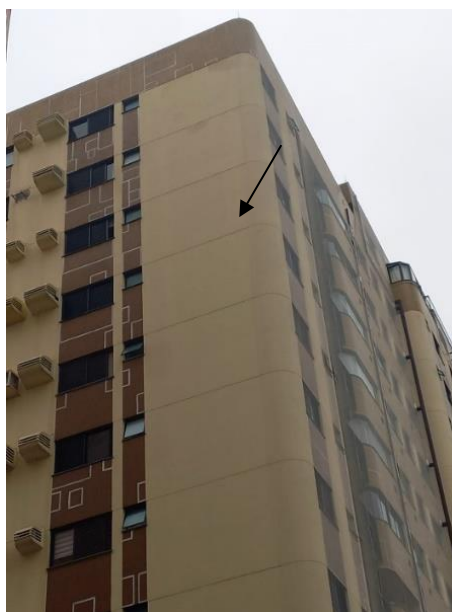
Figura 22- Junta de movimentação

no local da obra, conforme Figura 22. Foi constatado que não estavam sendo realizadas manutenções nessas juntas durante a reforma das fachadas. Segundo os prestadores de serviço da empresa de reforma, quando questionados, as juntas de movimentação não apresentavam falhas em seu preenchimento, não havendo, portanto, necessidade de reparos. Porém, de acordo com o levantamento fotográfico, observou-se que a maior parte das marcações do mapeamento são em placas cerâmicas próximas as juntas de movimentação, podendo haver relação das juntas com os danos devido á falta de manutenção delas. Ainda de acordo com eles, alguns locais apresentavam falha na argamassa das juntas de assentamento (rejunte), mas não foram feitas as manutenções, pois todas as peças cerâmicas, sem exceção, seriam retiradas.

Conforme citado na revisão bibliográfica, a inexistência de juntas de movimentação pode contribuir para o aumento das manifestações patológicas de descolamento no revestimento cerâmico, mas esse caso não se aplica ao edifício 1. Da mesma forma, também citado na revisão bibliográfica, falhas nas juntas de movimentação e na argamassa utilizada para preencher as juntas de assentamento (rejunte) podem originar fissuras e, conseqüentemente, infiltrações.

Casos de infiltrações em apartamentos foram relatados pela síndica do prédio durante a entrevista, e falhas no rejunte foram relatadas pelos prestadores de serviço da empresa de reforma. Portanto, esse caso se aplica ao edifício.

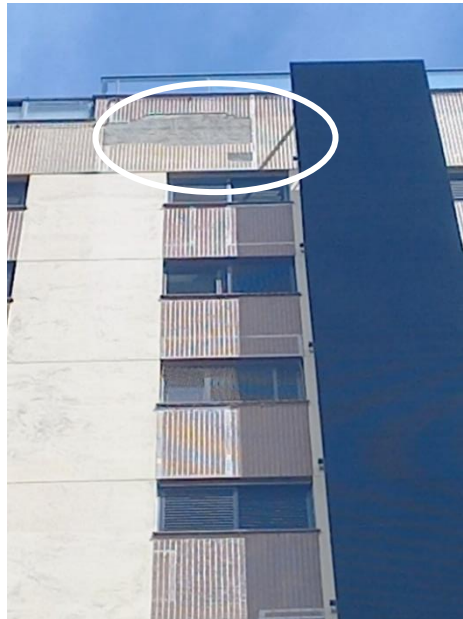
Figura 23- Deslocamento do revestimento cerâmico

Além disso, foi relatado pelos prestadores de serviço durante entrevista, que na maioria das peças deslocadas, a argamassa colante continuava aderida ao emboço, sem deslocar junto às peças cerâmicas. Em alguns casos pontuais, mas com menor frequência, o a argamassa colante se deslocou do emboço, saindo junto ao verso do revestimento cerâmico. Durante as visitas, foi possível fazer o registro fotográfico em alguns locais da fachada, bem como do verso (tardoz) de algumas peças cerâmicas retiradas. Conforme a Figura 24, é possível observar que o tardoz do revestimento está limpo, indicando que a argamassa colante ficou aderida ao emboço, descolando apenas do revestimento. Nos levantamentos fotográficos notou-se também que em algumas regiões pontuais das fachadas, onde houve o deslocamento das peças, o emboço estava aparente, conforme as Figuras 25 e 26, indicando que nesses casos, o descolamento foi entre argamassa colante e o emboço, e não entre argamassa colante e placa cerâmica.

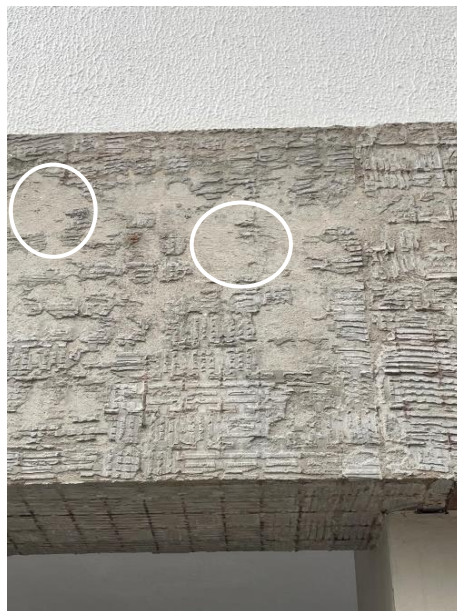
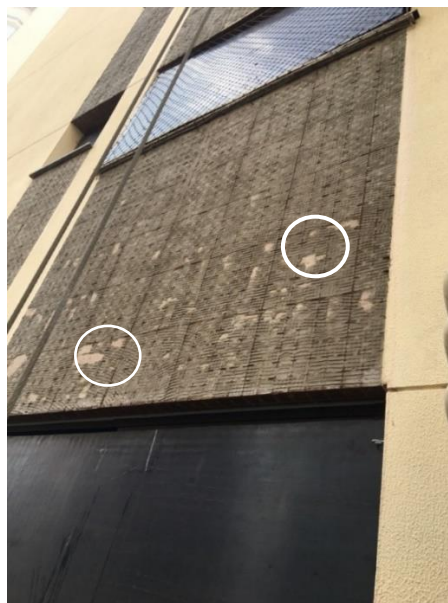
Figura 25- Emboço aparente

Figura 26- Emboço aparente

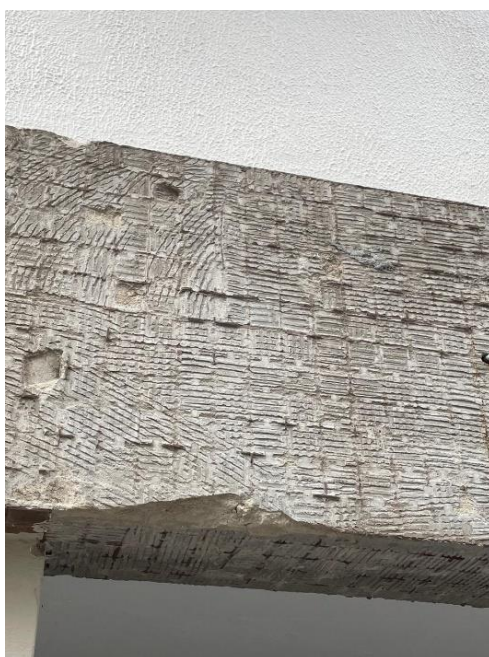
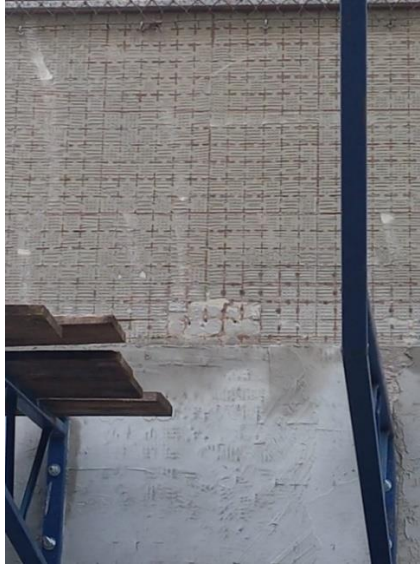
Nas Figuras 27 e 28, obtidas durante as visitas, nota-se que os cordões de argamassa colante utilizada para aderir as placas cerâmicas no emboço, não estão desfeitos (amassados) por completo e não formaram uma camada uniforme, ou seja, não houve o contato completo entre o verso da placa e argamassa colante, o que pode causar o som oco de descolamento e possível deslocamento das peças posteriormente.

Figura 27- Cordões não foram desfeitos

Figura 28- Cordões não foram desfeitos

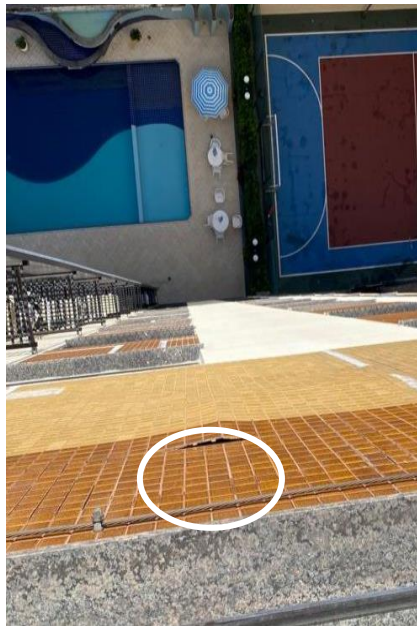
Figura 29- Descolamento da peça cerâmica

Foi disponibilizado pela empresa, para fins didáticos, conforme Figura 29, uma foto a qual mostra nitidamente a ocorrência da manifestação patológica de descolamento de peças cerâmica na fachada devido à perda de aderência com outras camadas.

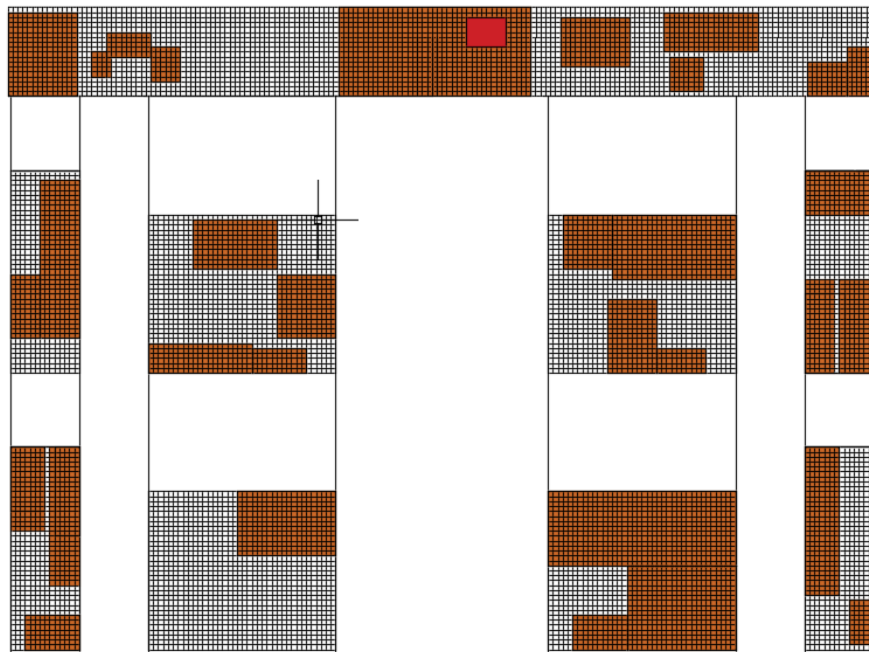
Figura 31- Croqui representando a fachada Sul

De acordo com o croqui desenhado no baseado nas imagens da inspeção, foi possível de se obter o índice da manifestação patológica (dano) de descolamento, separado em fachada Norte, Sul, Leste e Oeste, de cada bloco. Ao se comparar a área de fachada com revestimento cerâmico que apresentou manifestação patológica, com a área total de fachada com revestimento cerâmico, pela fórmula de índice de danos, conforme a equação 1 citada na metodologia, foi possível obter a porcentagem de danos por fachada, demonstradas nas Tabelas 1 e 2.

Em resumo, analisando as orientações das fachadas, as mais expostas a intempéries, por não apresentarem uma barreira de proteção, são a fachada frontal do bloco A, localizada a 750m do mar, e parte da fachada lateral direita do bloco B. Porém, em ambos os blocos, a fachada com maior porcentagem de danos é a dos fundos, a fachada Sul. Pelos dados das tabelas 1 e 2 e do gráfico representado na Figura 36, observa-se que no bloco A, a porcentagem de danos por fachada são menores do que 50%, enquanto que no bloco B, essa porcentagem é próxima ou maior que 50% em todas as fachadas. Ou seja, no bloco B houve um maior índice de manifestação patológica em comparação ao bloco A e em ambos os blocos a fachada mais afetada foi a com orientação Sul.

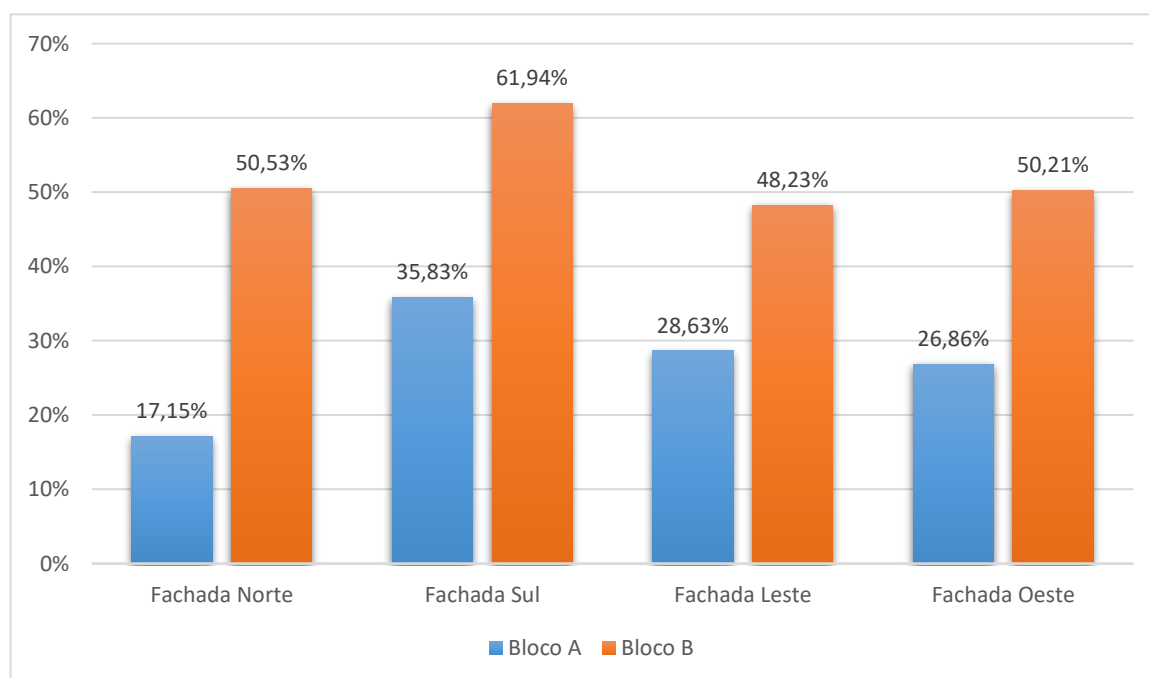
Figura 36- Porcentagem de descolamento em cada fachada

Os resultados desses dados quantitativos foram trazidos na Figura 36, demonstrando de forma comparativa a diferença de danos por fachada de cada bloco. O deslocamento foi desenhado, mas não foi contabilizado, pois, segundo fotos do mapeamento da empresa de reforma realizado em 2021, as áreas das fachadas onde ocorreu deslocamento eram poucas em relação as áreas mapeadas com a manifestação de descolamento, portanto, as porcentagens seriam quase nulas.

Fachadas bloco A	Área da fachada com revestimento cerâmico (m ²)	Área da fachada com revestimento cerâmico e com dano (m ²)	Dano por fachada (%)
Norte	174,06	29,86	17,15
Sul	117,44	42,09	35,83
Leste	383,52	109,82	28,63
Oeste	383,52	103,02	26,86

Fachadas bloco B	Área da fachada com revestimento cerâmico (m ²)	Área da fachada com revestimento cerâmico e com dano (m ²)	Dano por fachada (%)
Norte	117,44	59,34	50,53
Sul	117,44	72,75	61,94
Leste	431,33	208,05	48,23
Oeste	431,33	216,55	50,21

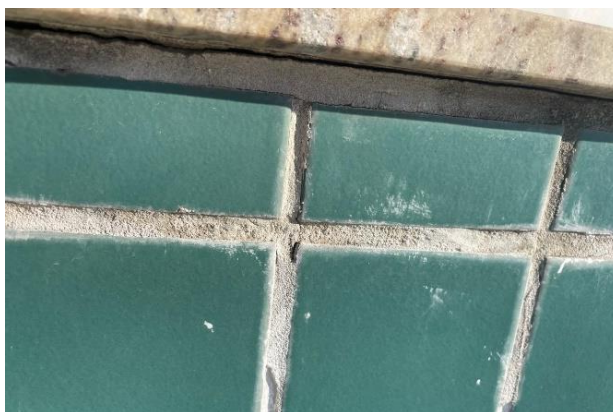
Figura 38- Falha no rejunte

Segundo a entrevista com a síndica do prédio, é possível que uma das causas das falhas nos rejuntas seja da falta de manutenção preventiva (D1) e a ausência do manual de uso, operação e manutenção (D2). Conforme a NBR 5674 (ABNT, 2024), a cada ano deve ser verificado e refeito os rejuntamentos externos das paredes, por uma empresa de manutenção capacitada, bem como a cada três anos deve ser feita uma lavagem da fachada, averiguado seus elementos e exigido inspeção, quando preciso. Na edição de 1999 dessa norma, vigente na época em que o revestimento cerâmico desse edifício foi executado, não havia essa determinação, porém nas edições de 2012 e 2024, já estava especificado o tempo correto de manutenções a serem dadas.

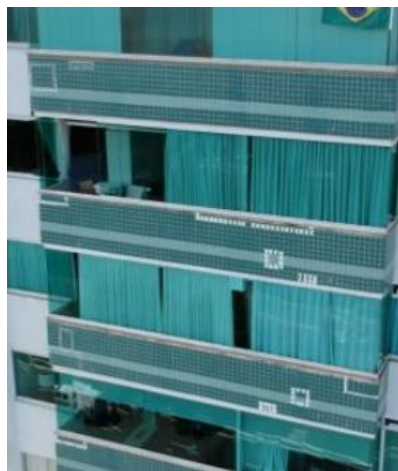
Figura 39- Linhas tracejadas indicando falhas no rejunte

As falhas de execução e de especificação das juntas de assentamento, podem fazer com que a argamassa se desprenda ou fissure, facilitando a percolação

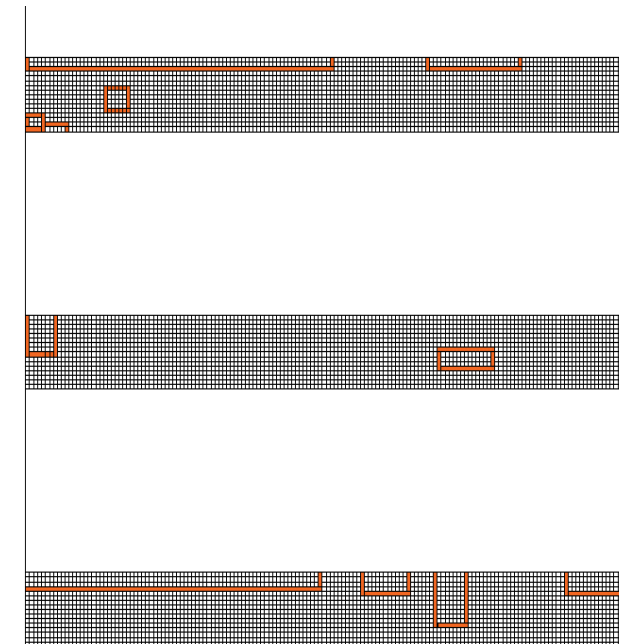
Figura 41- Croqui representando a fachada Norte

De acordo com o croqui desenhado no *software Autocad*, baseado nas imagens da inspeção, foi possível obter o índice da manifestação patológica (dano) de falha no rejunte das fachadas Norte, Leste e Oeste. A fachada Sul não foi representada por não apresentar revestimento cerâmico. Ao se comparar a área de fachada com revestimento cerâmico que apresentou manifestação patológica com a área total de fachada com revestimento cerâmico, pela equação 1 de índice de danos, foi possível obter a porcentagem de danos por fachada, demonstradas na Tabela 3.
