**ESTUDO DE CASO – PATOLOGIAS NA PONTE DE CONCRETO  
ARMADO NO RIBEIRÃO DA ILHA DE FLORIANÓPOLIS**

**FLORIANÓPOLIS, MARÇO DE 2022**

Trabalho de Conclusão de Curso  
submetido ao Instituto Federal de  
Educação, Ciência e Tecnologia de Santa  
Catarina como parte dos requisitos para  
obtenção do título de Engenheira Civil.

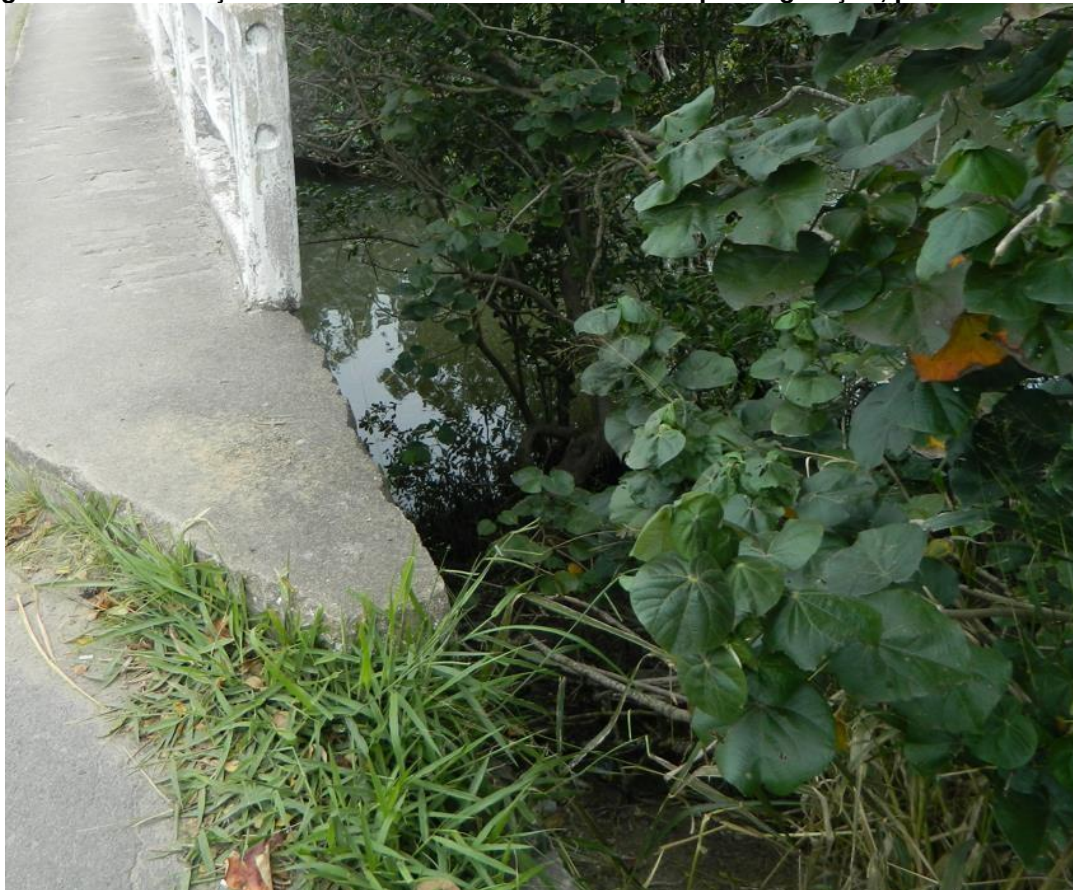
**Figura 54 – Obstrução do acesso ao outro lado da ponte por vegetação, pedras e animais**

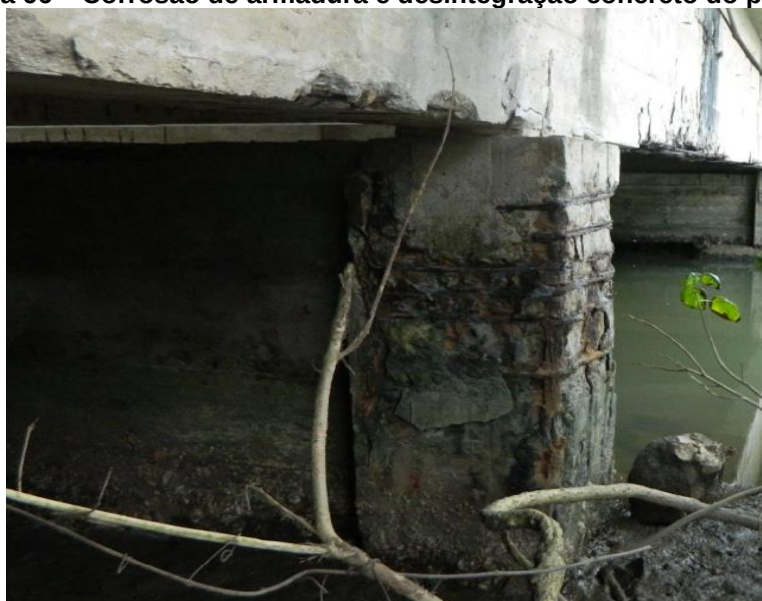
**Figura 66 – Corrosão de armadura e desintegração concreto do pilar P1**

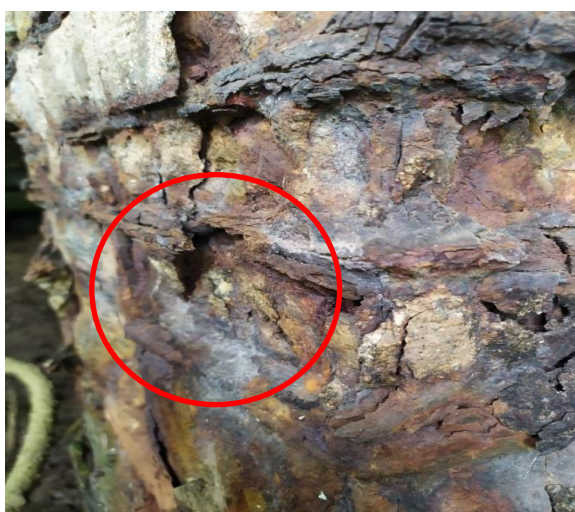
**Figura 67 – Corrosão e rompimento de armadura do pilar P1**

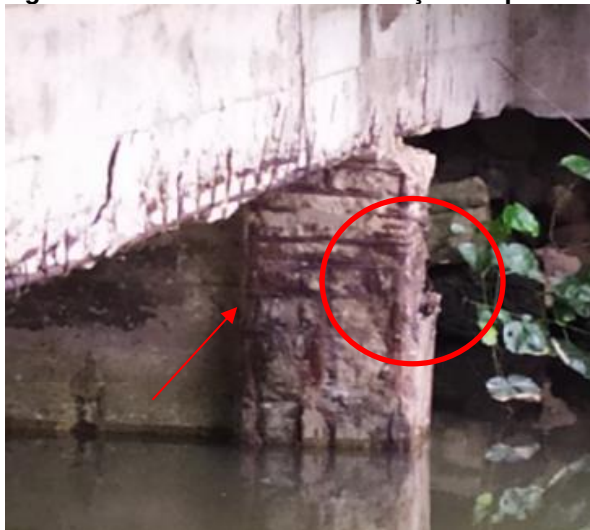
**Figura 68 – Corrosão e deterioração do pilar P2**

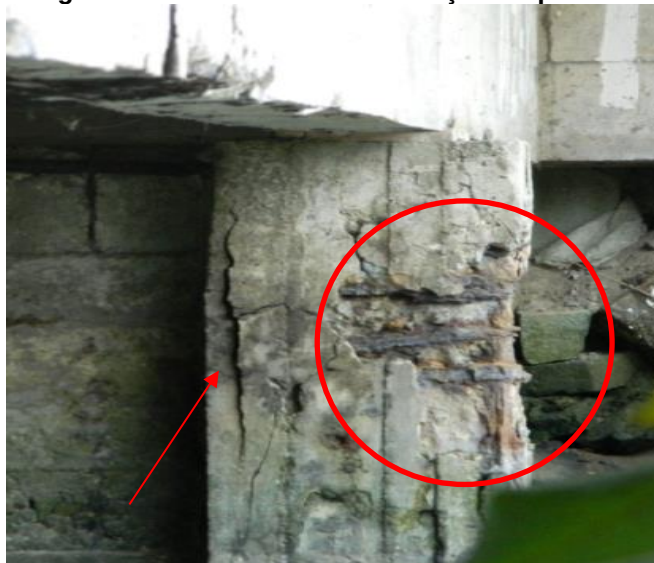
**Figura 69 – Corrosão e deterioração do pilar P3**

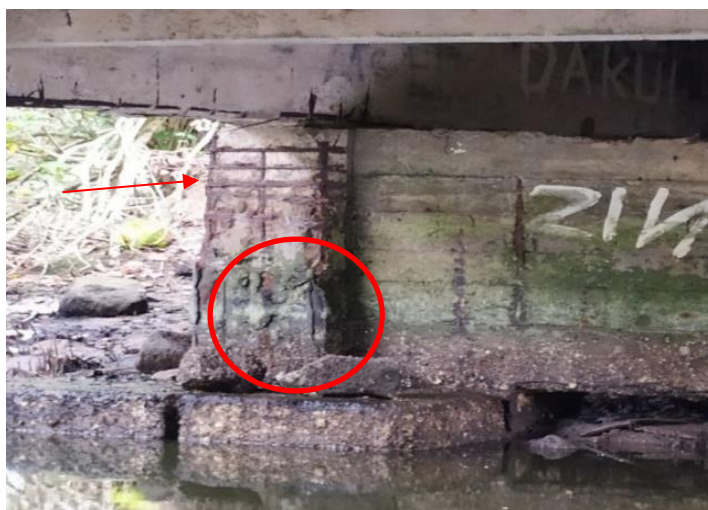
**Figura 70 – Corrosão e deterioração do pilar P4**

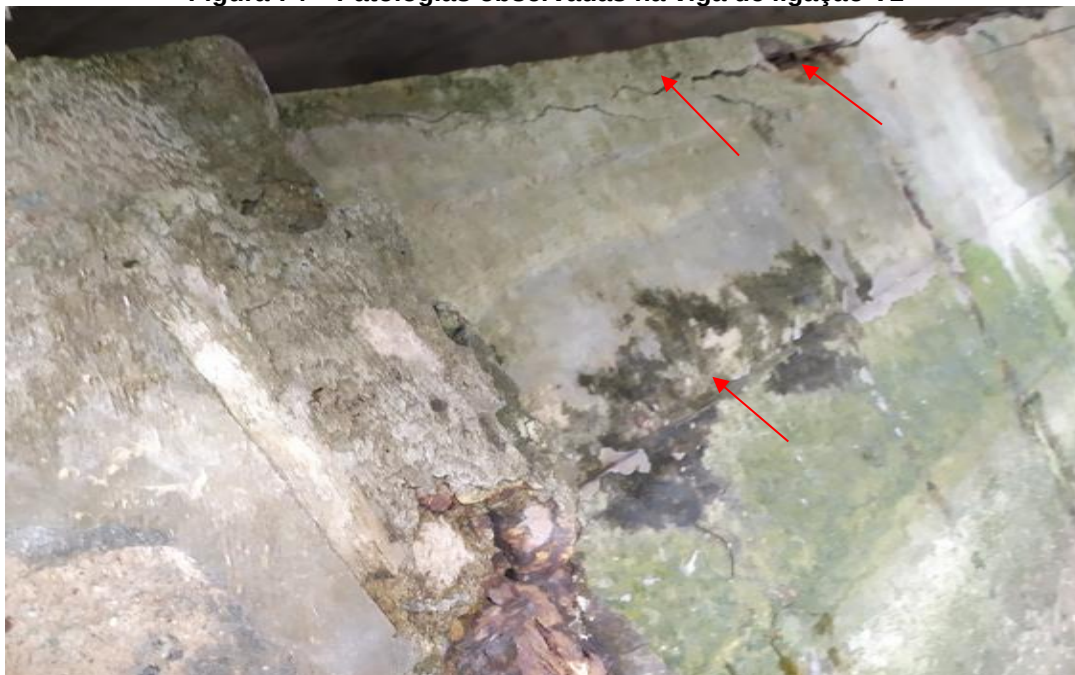
**Figura 74 – Patologias observadas na viga de ligação V1**

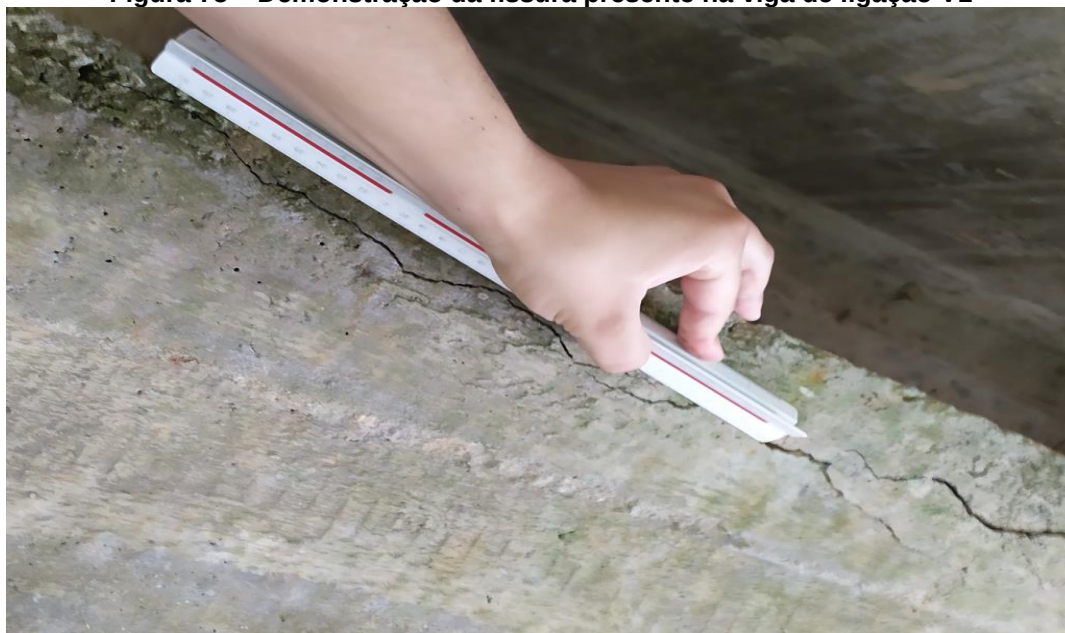
**Figura 75 – Demonstração da fissura presente na viga de ligação V1**

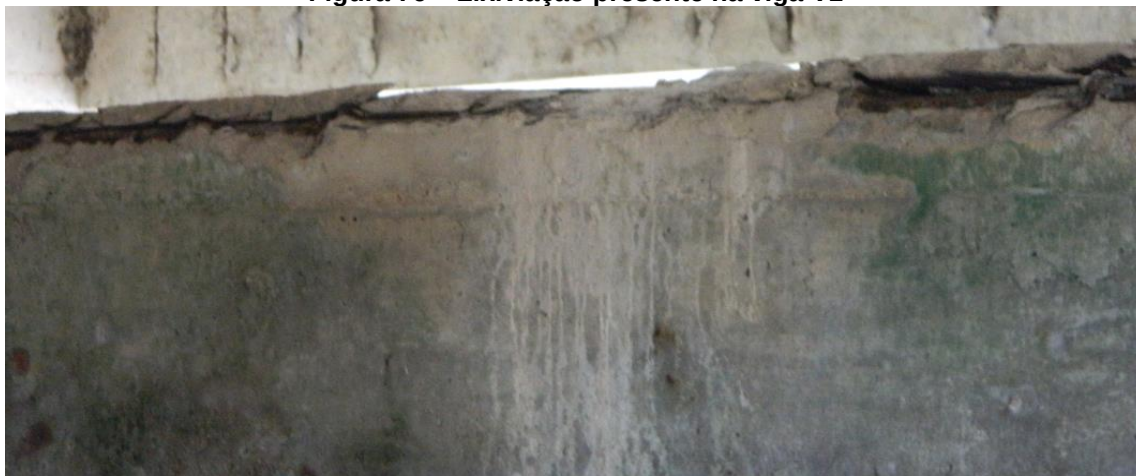
**Figura 76 – Lixiviação presente na viga V1**

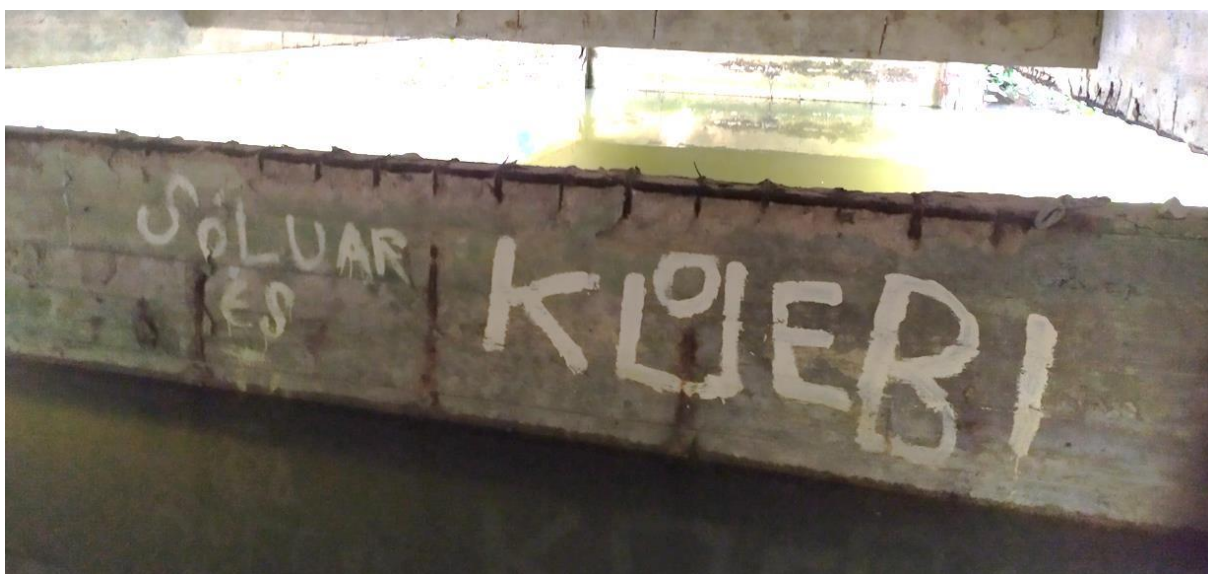
**Figura 77 – Exposição de armadura presente na viga V2**

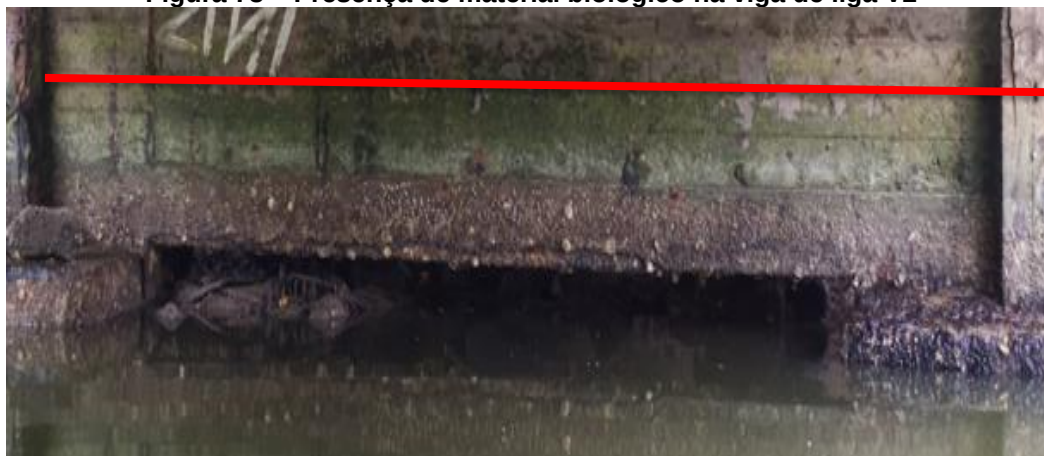
**Figura 78 – Presença de material biológico na viga de liga V2**

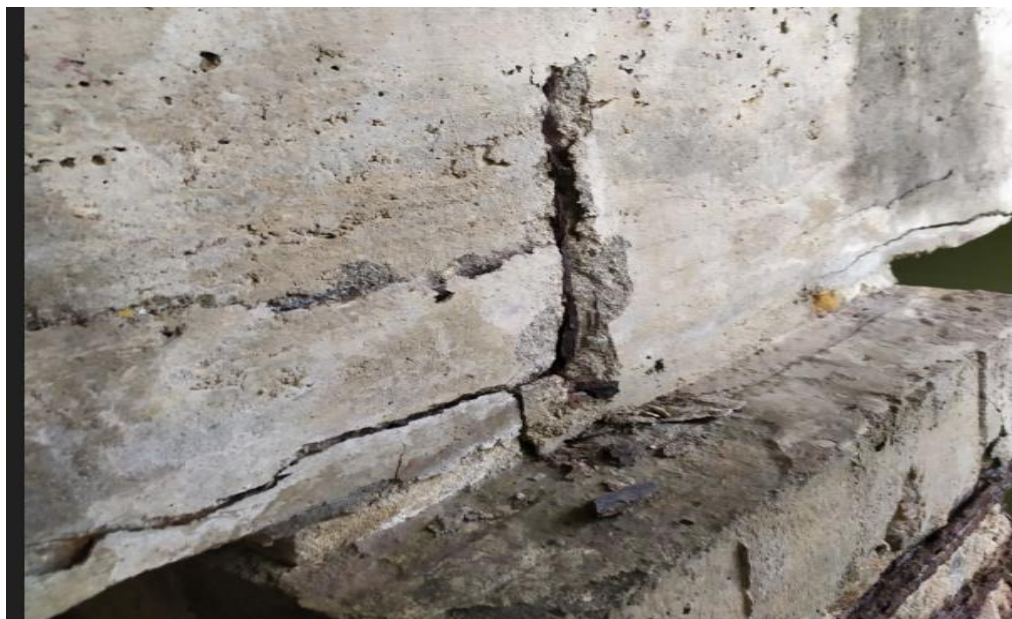
Figura 81 – Deterioração do concreto, abertura patológica na ligação longarina L1 pilar P1

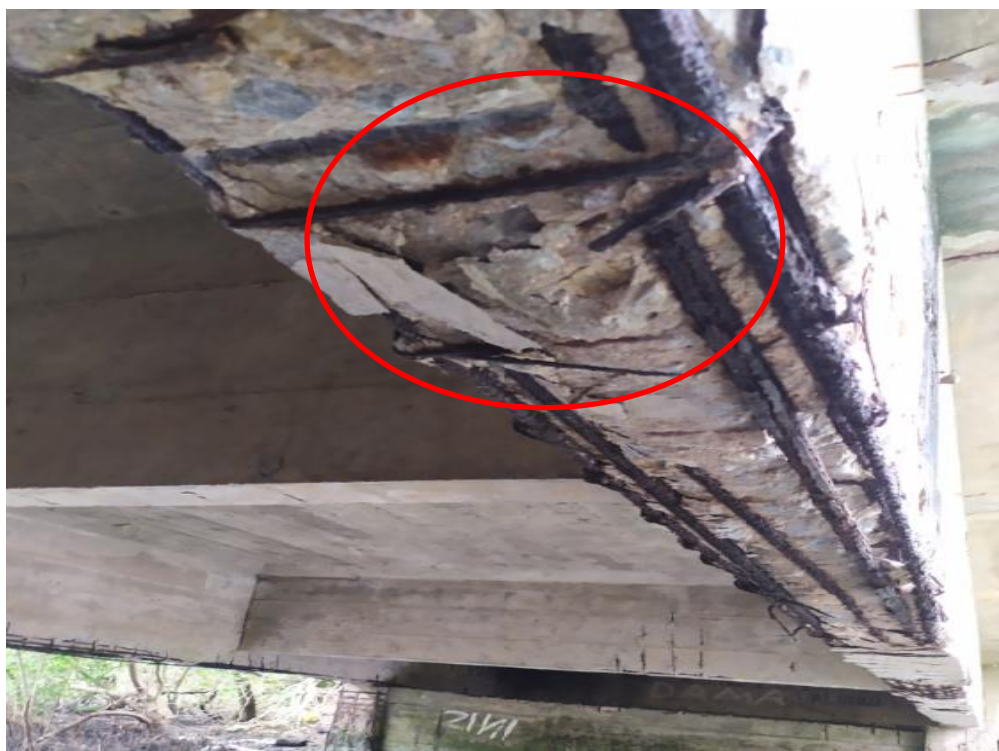
**Figura 82 – Ruptura de estribos da longarina L1**

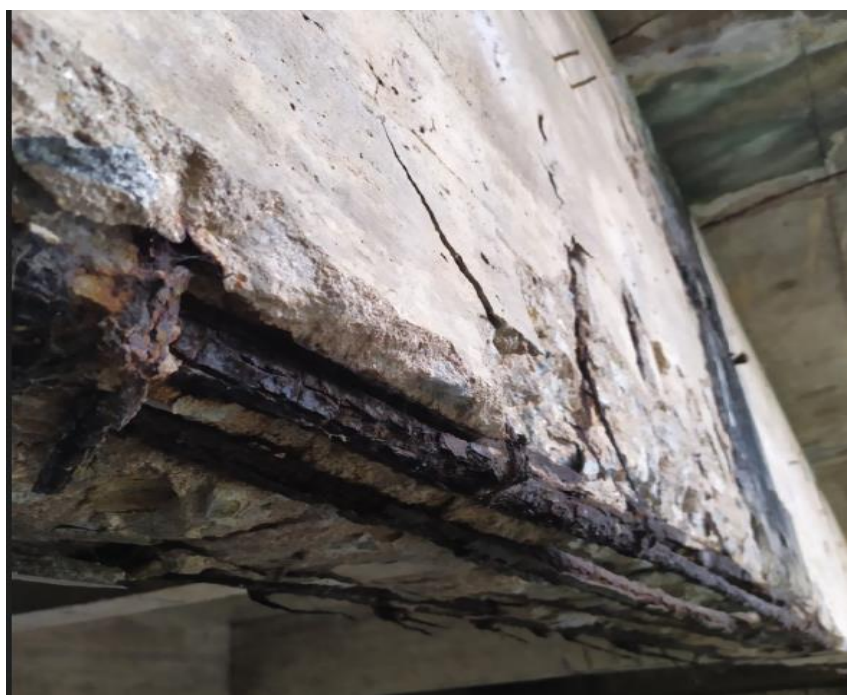
**Figura 83 – Exposição e corrosão da armadura da longarina L1**

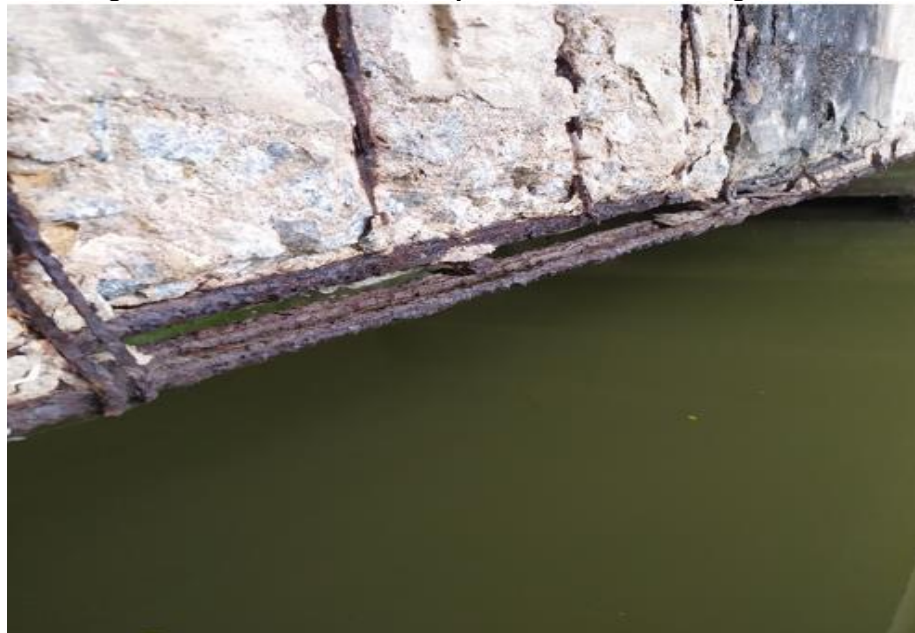
**Figura 84 – Armadura sem capa de concreto da longarina L1**

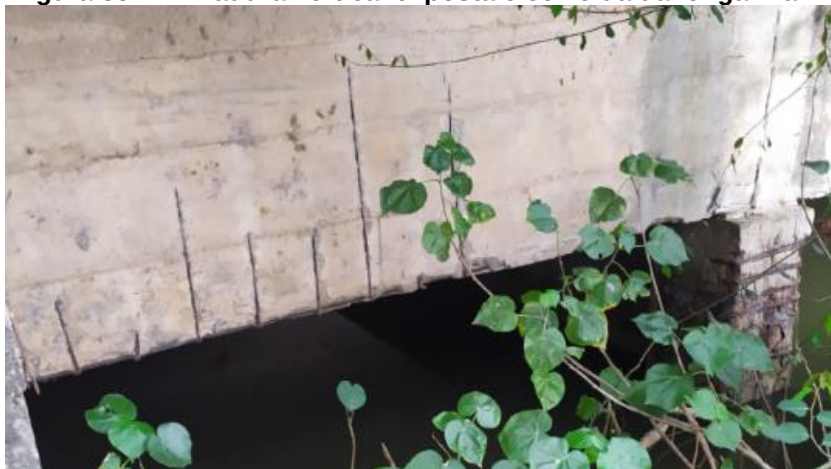
**Figura 85 – Armadura vertical exposta e corroída da longarina L1**

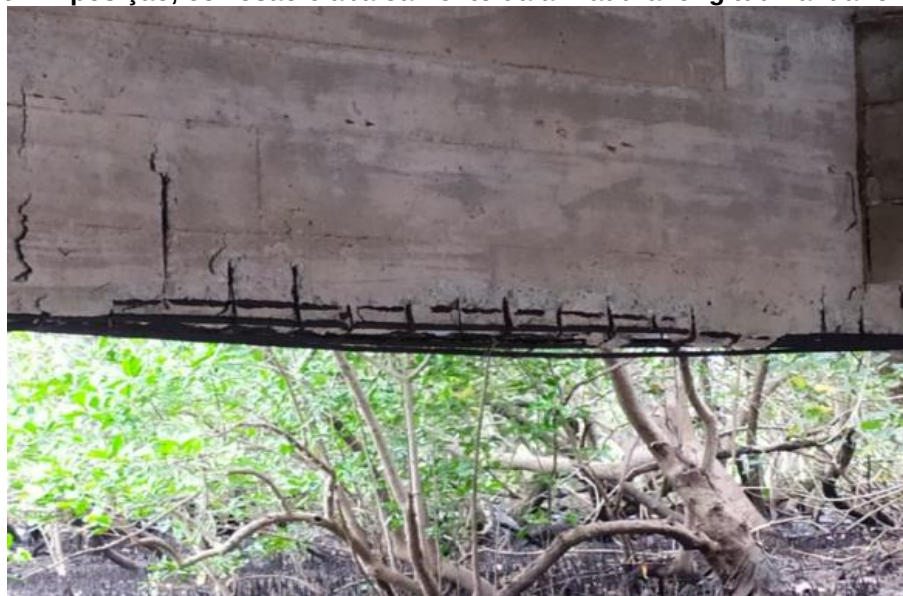
**Figura 86 –Exposição, corrosão e abaloamento da armadura longitudinal da longarina L2**

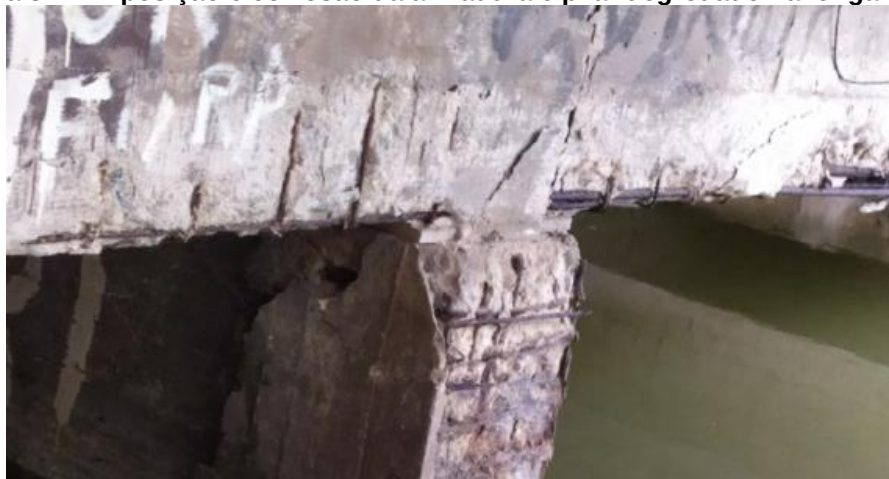
**Figura 87 – Exposição e corrosão da armadura e pilar degradado na longarina L2**

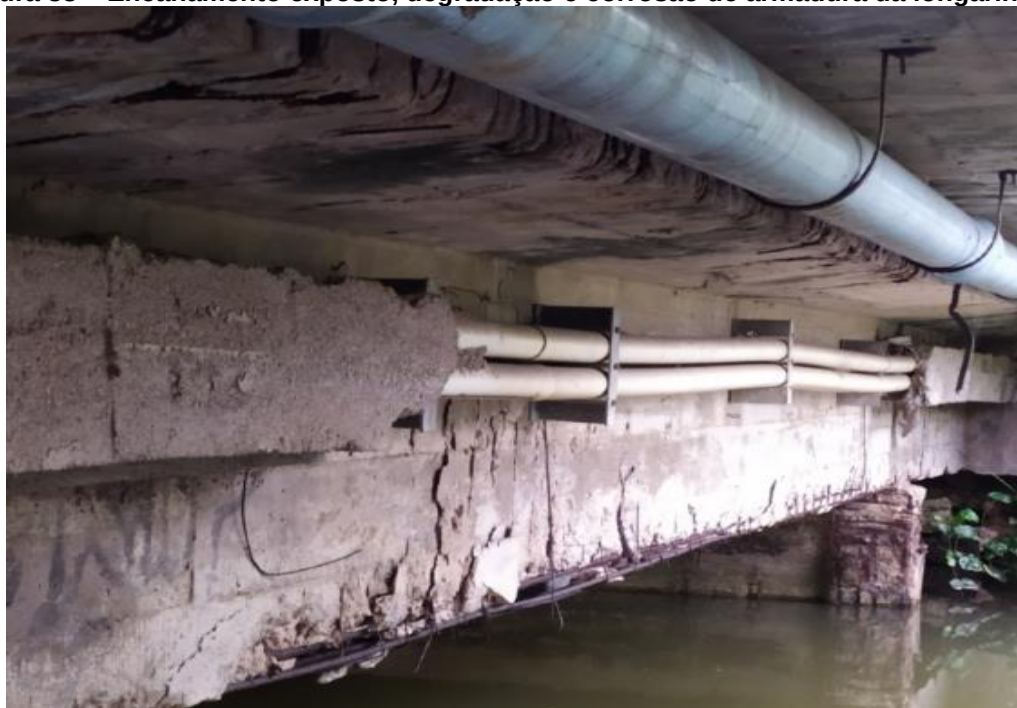
**Figura 88 – Encanamento exposto, degradação e corrosão de armadura da longarina L2**

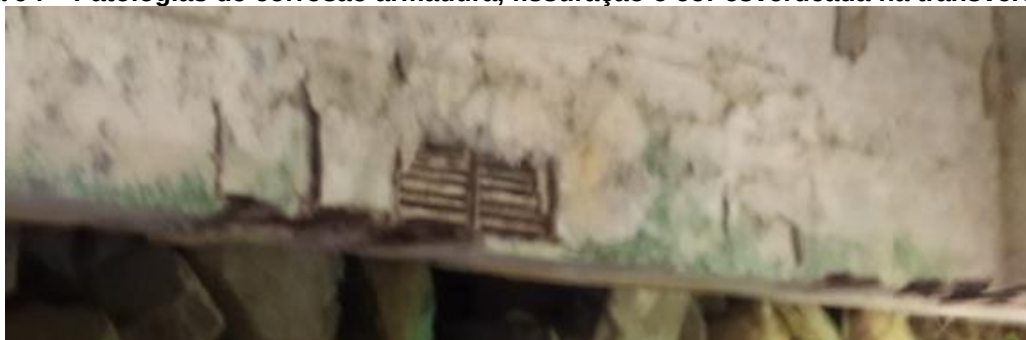
**Figura 94 – Patologias de corrosão armadura, fissuração e cor esverdeada na transversina T1**

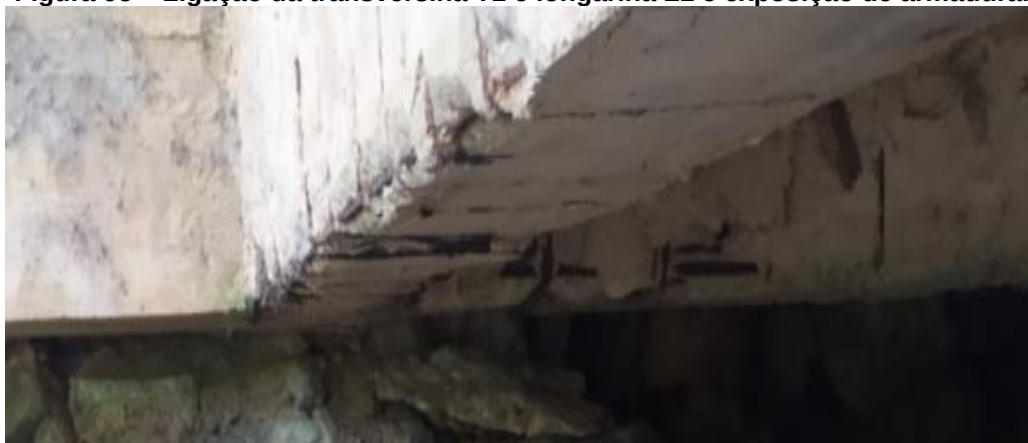
**Figura 95 – Ligação da transversina T1 e longarina L1 e exposição de armadura.**

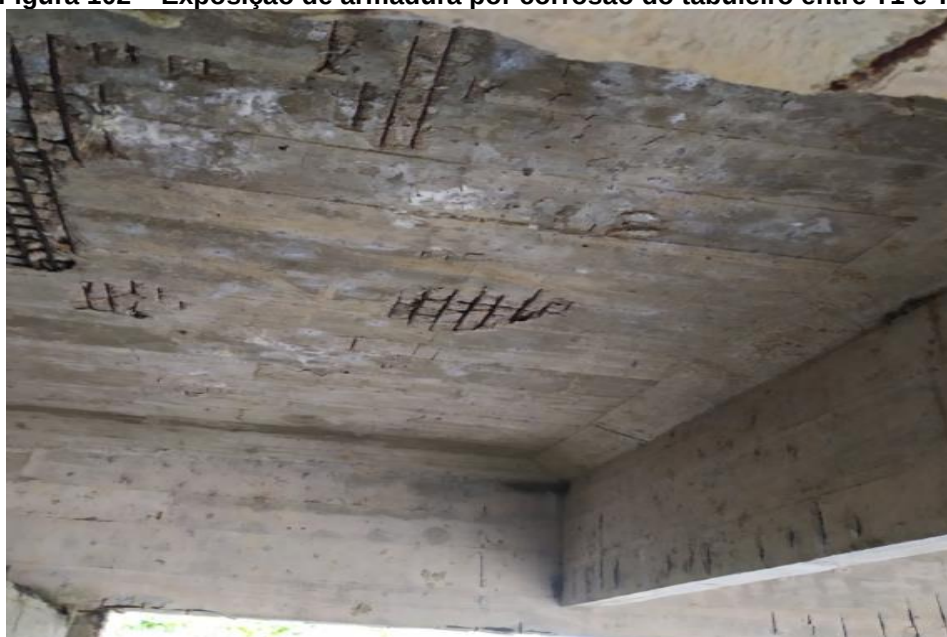
**Figura 102 – Exposição de armadura por corrosão do tabuleiro entre T1 e T2**

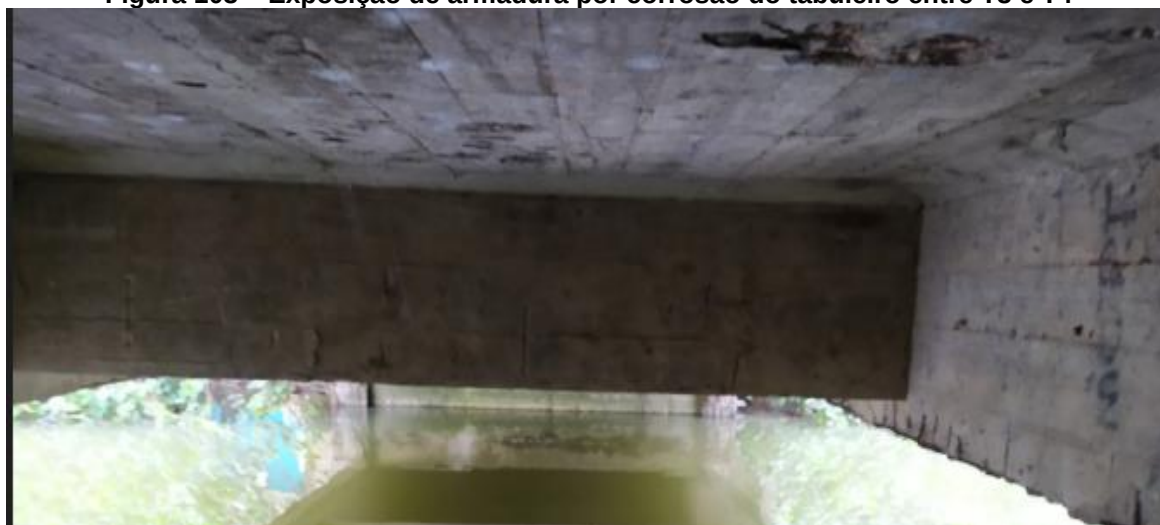
**Figura 103 – Exposição de armadura por corrosão do tabuleiro entre T3 e T4**

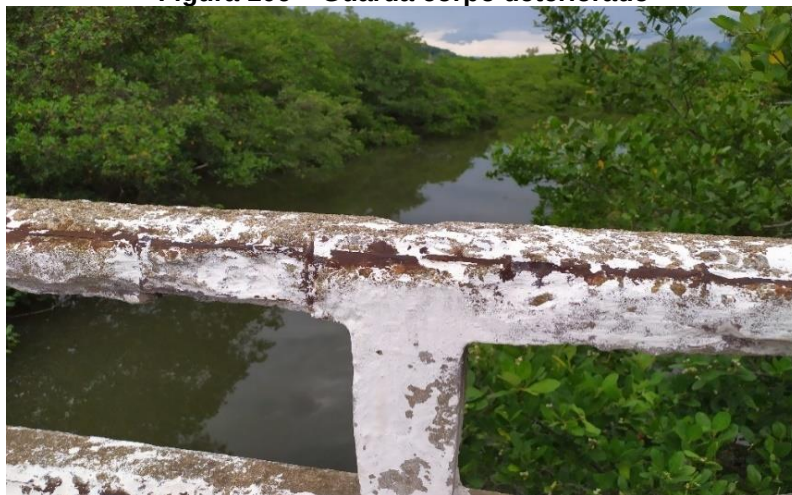
**Figura 106 – Guarda corpo deteriorado**
