**ANÁLISE DE PATOLOGIAS DECORRENTES DE INFILTRAÇÕES:  
estudo de casos em pós-obra de reformas**

Trabalho de Conclusão de Curso /  
Monografia / Dissertação submetido ao  
Instituto Federal de Educação, Ciência e  
Tecnologia de Santa Catarina como parte  
dos requisitos para obtenção do título de  
Engenheiro Civil.

O presente trabalho tem como objetivo analisar manifestações patológicas causadas por infiltração na área da construção civil por meio do estudo de três casos situados na cidade de Florianópolis/SC.

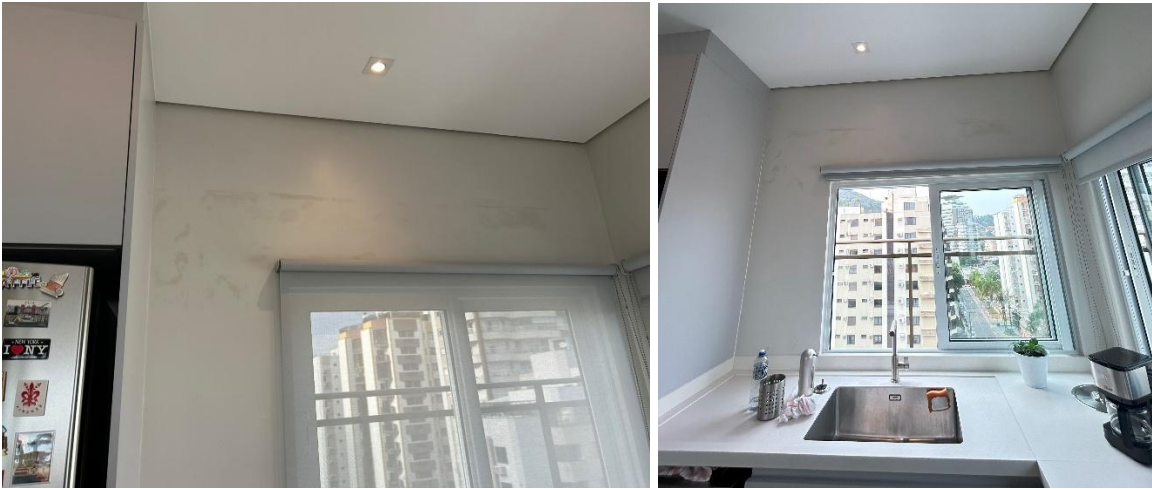
Figura 16: Imagens da Patologia A durante a primeira visita ao apartamento

A Figura 16 apresenta as imagens registradas da Patologia A durante a primeira visita ao local. Observou-se que as manchas de umidade afetaram a pintura da parede. Além disso, os armários instalados nessa parede começaram a exalar odor de mofo, indicando o impacto da infiltração nos elementos do ambiente.

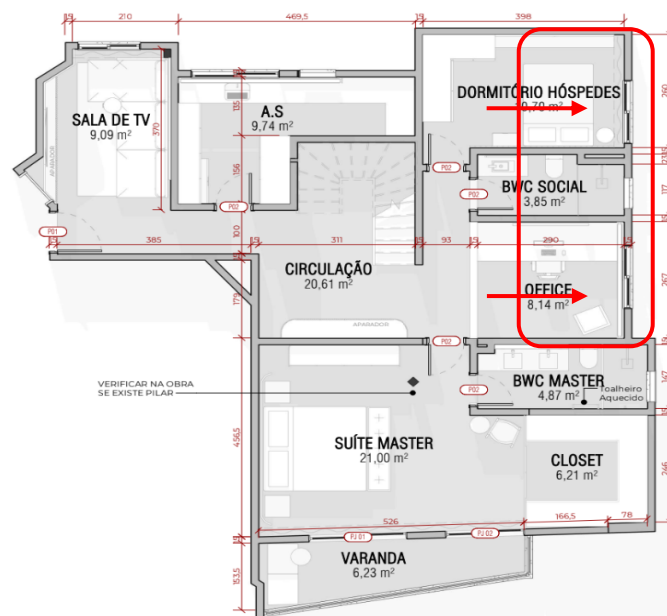
Figura 17: Parede circulada onde ocorreu a Patologia B

A Patologia B, identificada três meses após a ocorrência da Patologia A, foi localizada no dormitório de hóspedes e no escritório, ambos situados no pavimento térreo. A localização específica dessas patologias está destacada na planta apresentada na Figura 17 abaixo.

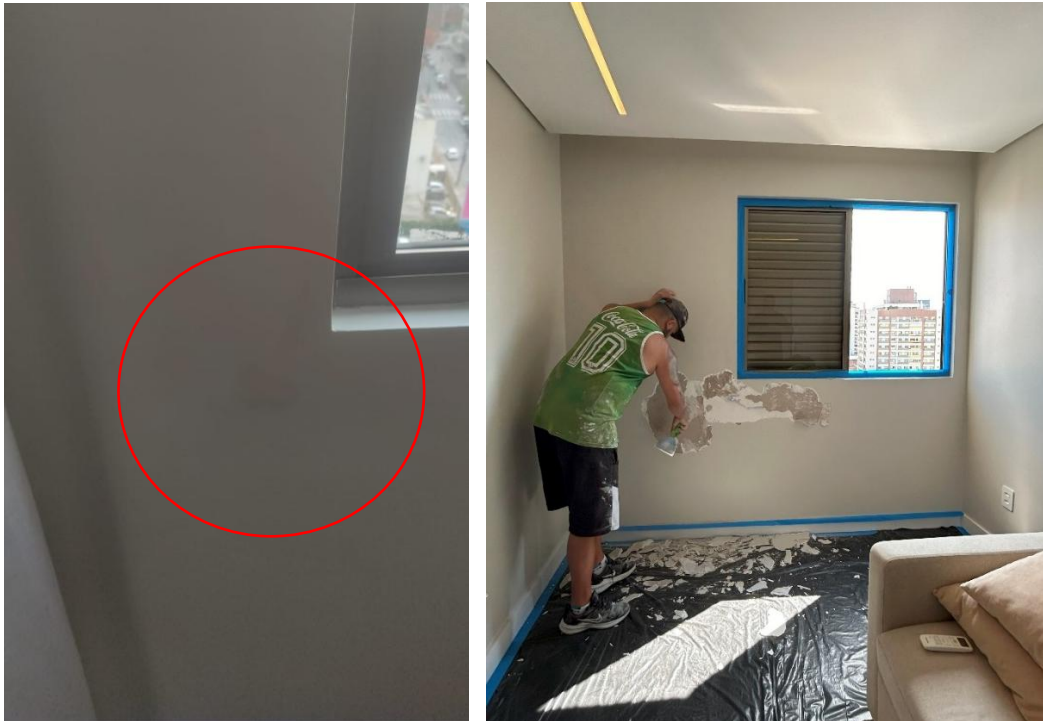
**Figura 18: Patologia B localizada no quarto de hóspedes**

A Patologia B manifestou-se inicialmente como manchas e bolhas na pintura das paredes. Posteriormente, ao tentarem reparar a pintura, os pintores observaram o descascamento da camada de tinta, que acabou atingindo também parte do reboco da parede, como pode ser observado nas Figuras 18.

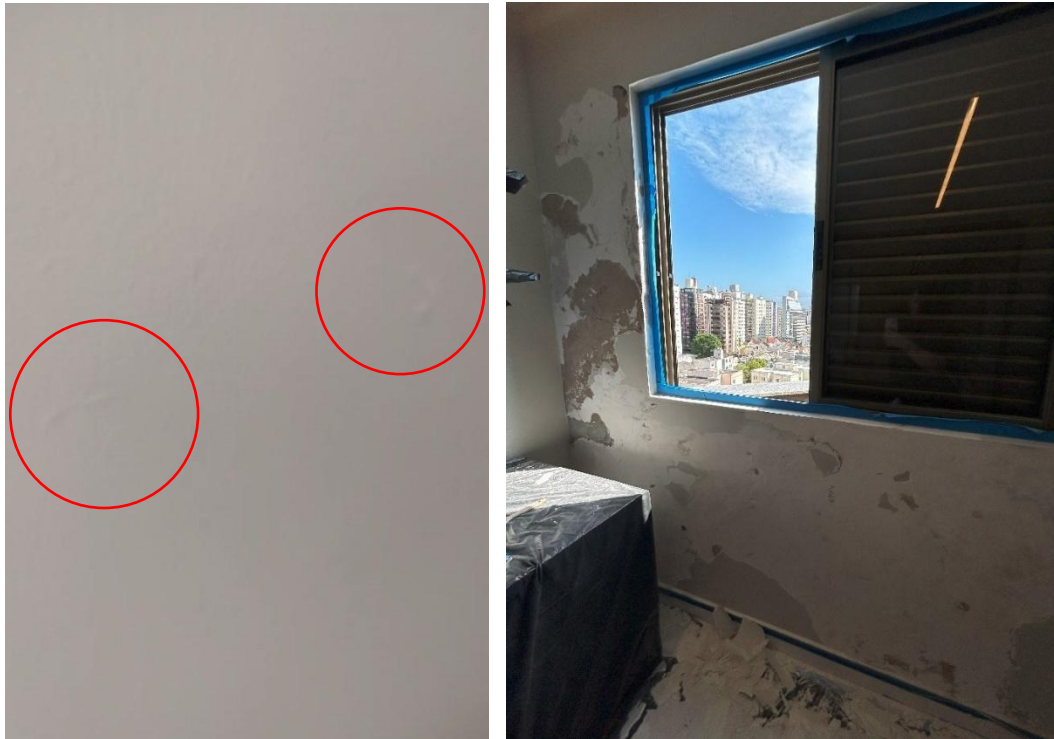
**Figura 19: Patologia B localizada no escritório**

A Figura 19 abaixo apresenta a Patologia B localizada no escritório do apartamento, que também iniciou com o aparecimento de bolhas, circulasdas na figura, e após o uso da espátula do pintor verificou-se o descascamento da tinta de uma grande parcela da parede

Ao lixar as paredes, o pintor percebeu que o reboco estava muito solto. Durante o uso da espátula, constatou-se que praticamente toda a pintura da parede do escritório estava comprometida devido à infiltração.

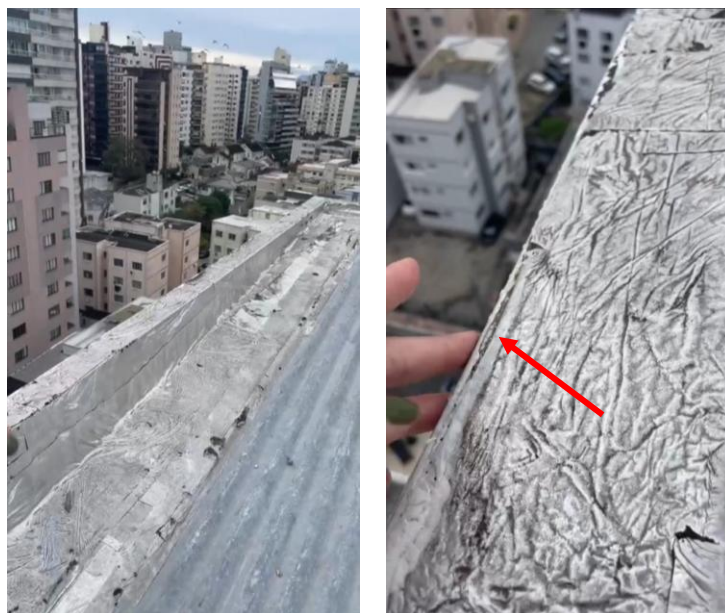
**Figura 21: Placa cimentícia por fora da manta impermeabilizante no telhado**

A segunda hipótese indica que a água estaria infiltrando diretamente entre a placa cimentícia e manta impermeabilizante no telhado, como ilustrado na Figura 21.

Conforme evidenciado na imagem, a placa cimentícia apresentava uma projeção além da área coberta pela manta asfáltica impermeabilizante, o que poderia estar contribuindo para o surgimento da infiltração. A ausência de cobertura completa pela manta permitia que a água infiltrasse na placa cimentícia por esses pontos de exposição, comprometendo a estanqueidade do sistema.

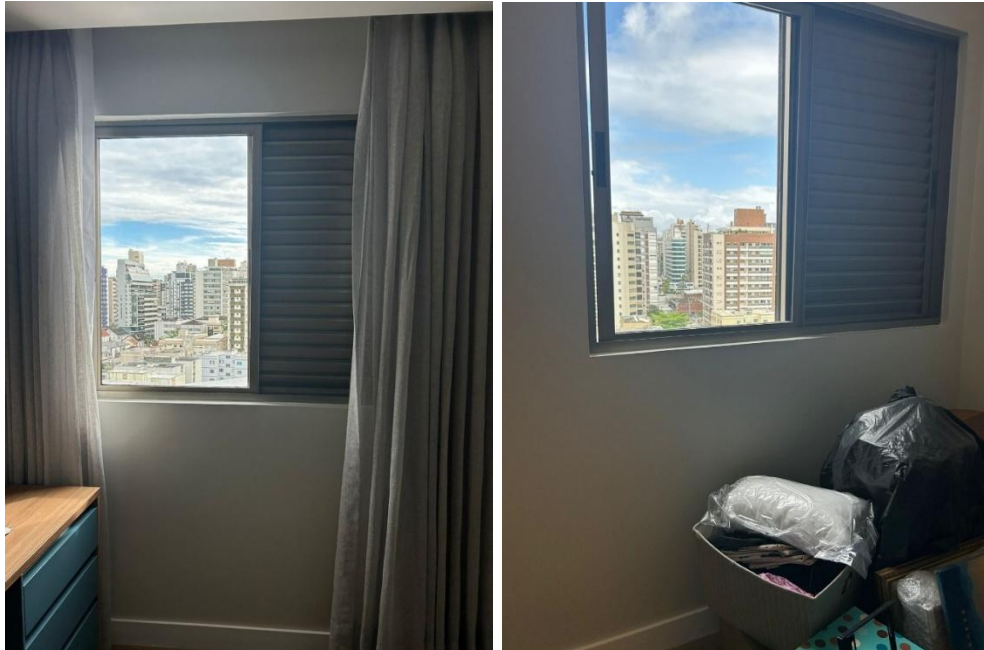
**Figura 28: Paredes do escritório e quarto de hóspedes após o monitoramento**

Após a correção da Patologia B, foi realizado um acompanhamento durante o período de um mês, caracterizado por intensas precipitações. Durante esse intervalo, a parede permaneceu livre de bolhas, manchas de umidade ou sinais de infiltração. Dessa forma, conclui-se que o método de correção adotado demonstrou eficácia inicial. A Figura 28 apresenta as paredes do escritório e quarto de hóspedes após o monitoramento.

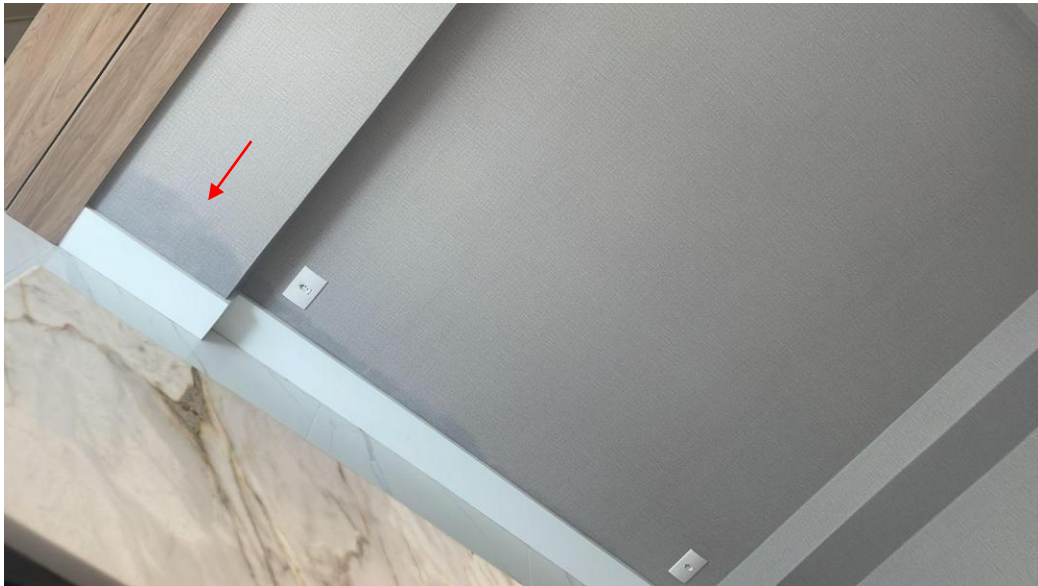
**Figura 31: Parede da clínica apresentando umidade ascendente**

Ao entrar em contato com a empresa, o cliente enviou a Figura 31, na qual é possível observar o acúmulo de umidade ascendente na região do rodapé da parede da recepção.

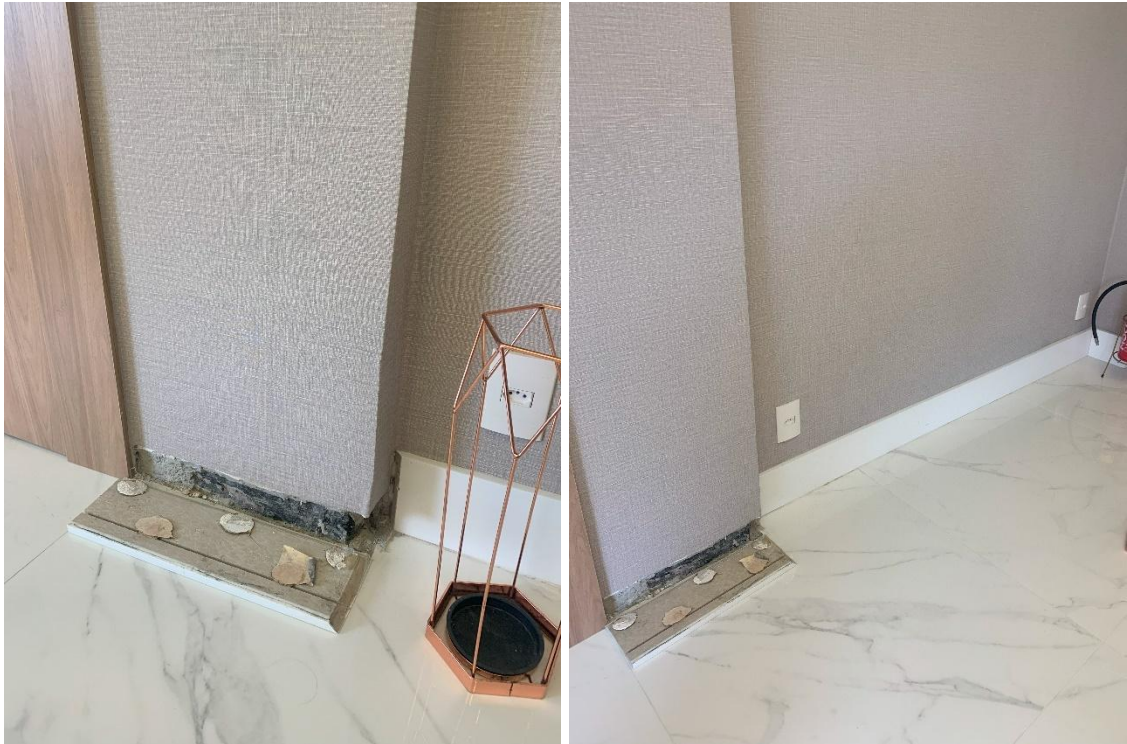
**Figura 34: Região seca após um mês de monitoramento**

Após aproximadamente um mês de observação da parede exposta, foi possível constatar que a umidade não estava mais ascendendo pelas paredes, e que a parte exposta do pilar estava secando. Com isso, surgiu uma nova hipótese. A recepcionista da clínica lembrou que, após a entrega, houve um vazamento no filtro de água localizado na recepção. Esse vazamento provocou o alagamento de uma grande área da recepção, o que provavelmente resultou no contato da água com o rodapé da parede e o reboco do pilar. A água infiltrada nos poros dos materiais foi então absorvida por capilaridade, subindo pela parede e afetando o papel de parede.

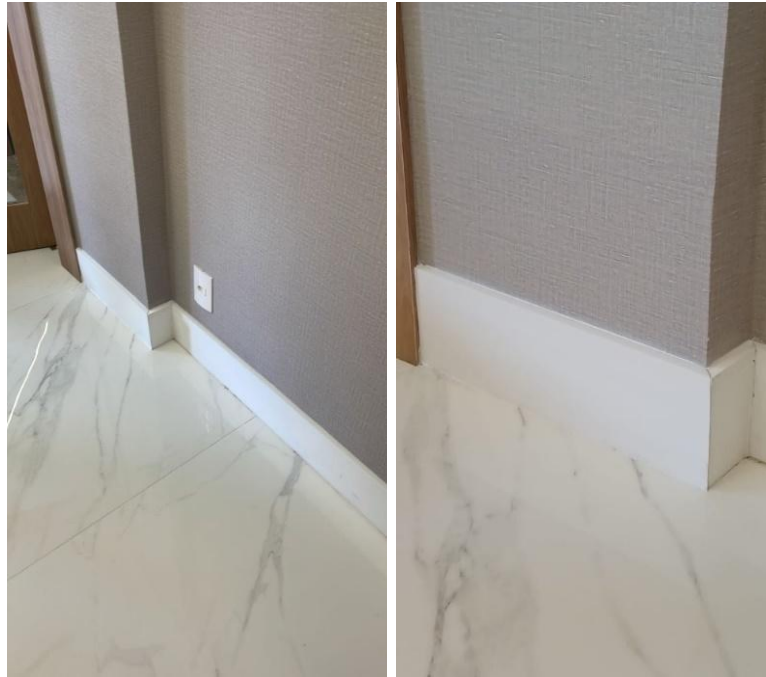
**Figura 37: Instalação dos novos rodapés**

Passadas três semanas da reaplicação do papel de parede, a autora foi ao local para monitorar a infiltração e verificou que a parede permaneceu seca e sem manchas de umidade. Com isso, procedeu-se à instalação de novos rodapés, uma vez que os antigos estavam comprometidos pelo mofo e apresentavam deformidades devido à exposição à umidade. A Figura 37 expõe a imagem dos rodapés trocados e a parede sem apresentar sinais de infiltração

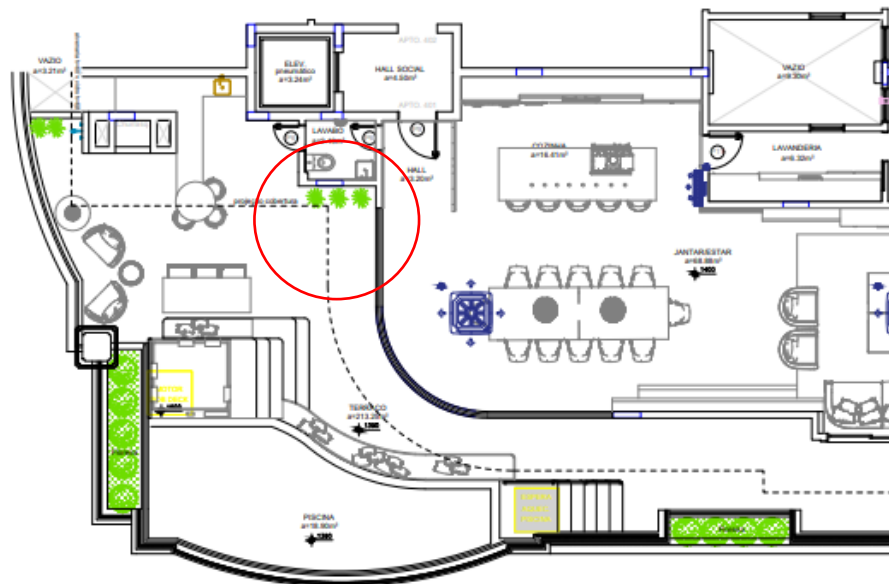
**Figura 40: Região do terraço onde ocorreu a patologia**

Diante da solicitação, o engenheiro da empresa realizou uma vistoria no apartamento do cliente, buscando possíveis pontos de origem da infiltração. Durante a inspeção, foram identificados três ralos localizados no terraço, coincidindo aparentemente com a região afetada no apartamento inferior. Para confirmar a correlação entre esses elementos, a autora do estudo mediu, com o auxílio de uma trena, a distância entre a goteira e a sacada do apartamento inferior, bem como a distância entre os ralos e a sacada do cliente. As medidas obtidas indicaram compatibilidade entre os pontos analisados, permitindo concluir que a infiltração tinha origem nessa região.

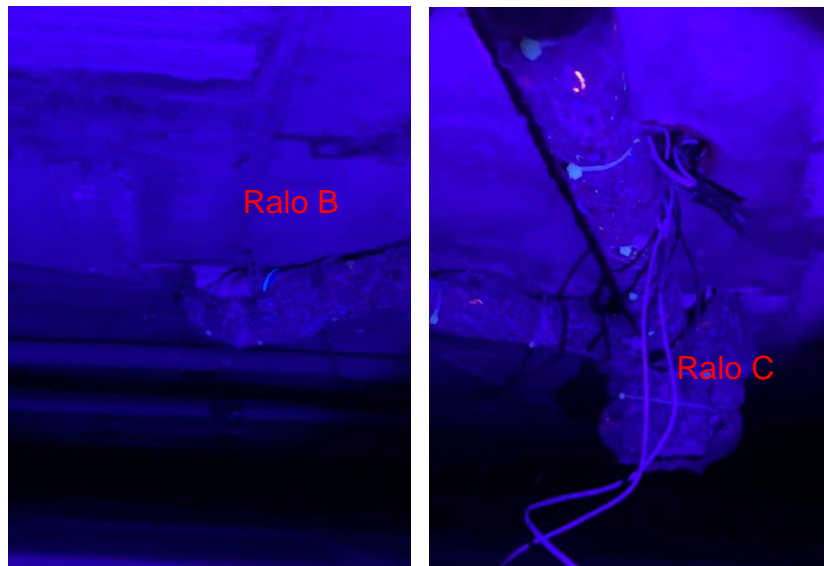
**Figura 45: Região do terraço onde ocorreu a patologia**

Além disso, foi realizada uma inspeção detalhada da laje e da tubulação utilizando uma lanterna UV, com o objetivo de identificar a presença do corante fluorescente empregado no teste. No entanto, conforme a Figura 45, não foi detectada fluorescência, indicando que ou a infiltração não teve origem na água testada com o corante ou o traçador necessitava estar em uma concentração maior para o teste.

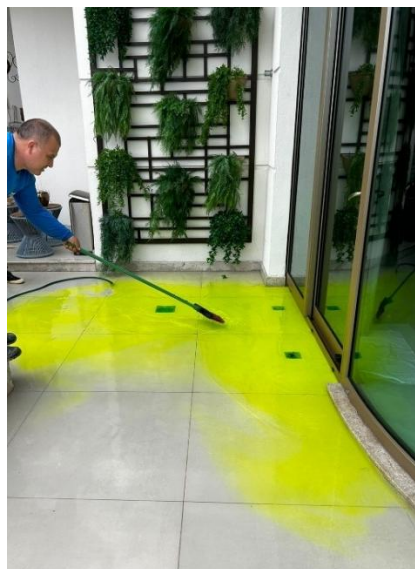
**Figura 47: Segundo teste de estanqueidade feito com novo corante UV**

Na Figura 47, é possível observar a região após a aplicação da solução de água com corante. Nota-se que o corante utilizado apresenta uma coloração significativamente mais intensa em comparação ao teste anterior, devido à sua maior concentração e potência fluorescente.

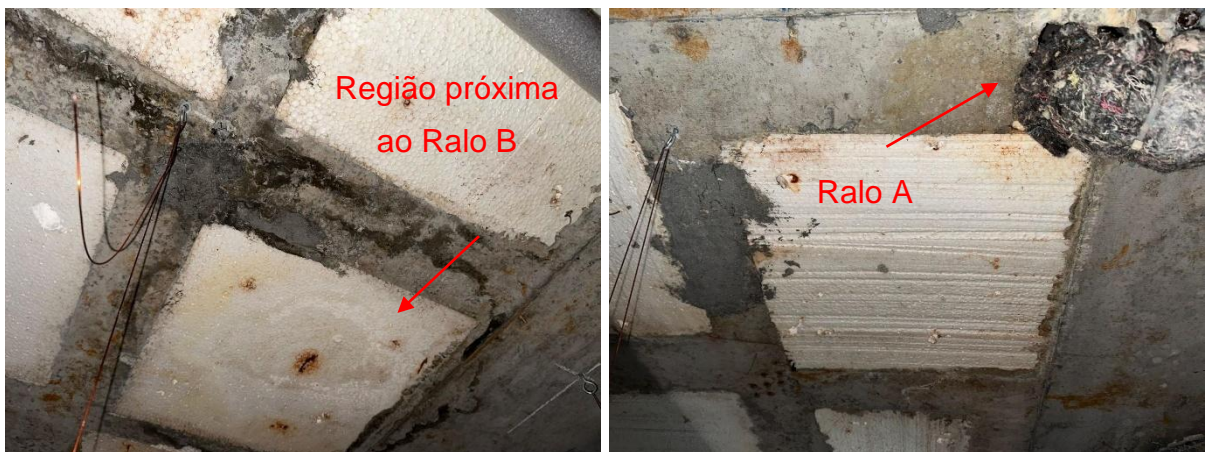
**Figura 48: Infiltração persistente em duas localidades próximas ao Ralo A e B**

O corante permaneceu sobre o piso por um período de 48 horas. Posteriormente, o perito realizou uma nova inspeção no imóvel vizinho, avaliando a laje e o encanamento dos ralos com o auxílio de uma lanterna UV. No entanto, assim como no teste anterior, não foi detectada a presença do corante na estrutura. Apesar disso, a umidade ao redor do ralo A persistiu, assim como as goteiras na laje próxima ao ralo B, indicando que a infiltração ainda permanecia. A Figura 48 identifica as imagens feitas nesta avaliação.
