GESTÃO DA MANUTENÇÃO NA USINA HIDRELÉTRICA QUEBRA QUEIXO
Estratégias de planejamento para implementação de melhorias

Monografia apresentada para conclusão do curso superior de Engenharia Mecânica do Instituto Federal de Educação, Ciência e Tecnologia de Santa Catarina - IFSC para a obtenção do título de Engenheiro Mecânico.

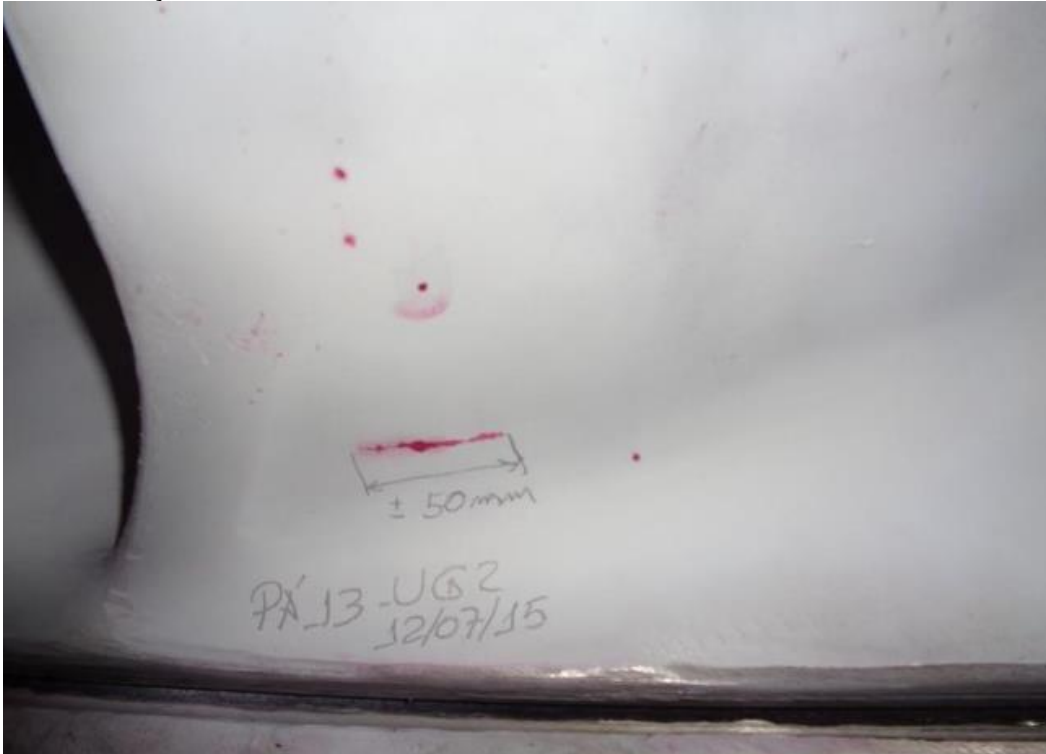
Figura 9 – Identificação das trincas encontradas no rotor da turbina

Mesmo no decorrer do período de garantia, diversas instâncias de trincas nas pás dos rotores das turbinas foram identificadas. A orientação do fabricante foi de intensificar os ensaios, aumentando sua frequência e concentrando uma atenção especial nas regiões de saída de cada pá, que eram as áreas com maior propensão a trincas. A Figura 9 apresenta uma das trincas encontradas nos rotores das turbinas.

Apesar dessas correções serem realizadas sob responsabilidade do fabricante, a repetição dessas falhas chamou a atenção para a possibilidade de haver um problema crônico no equipamento. O setor de engenharia da empresa fabricante desenvolveu um estudo que indicou a necessidade de alterar os ângulos de saída de todas as pás do rotor da turbina.

A espessura do material não era suficiente para a aplicação de um ângulo diferente, por isso optou-se por substituir a área de saída das pás dos rotores das turbinas. Foram instalados insertos do mesmo material do rotor com espessura suficiente para aplicação dos ângulos de saída corretos, conforme Figura 10.

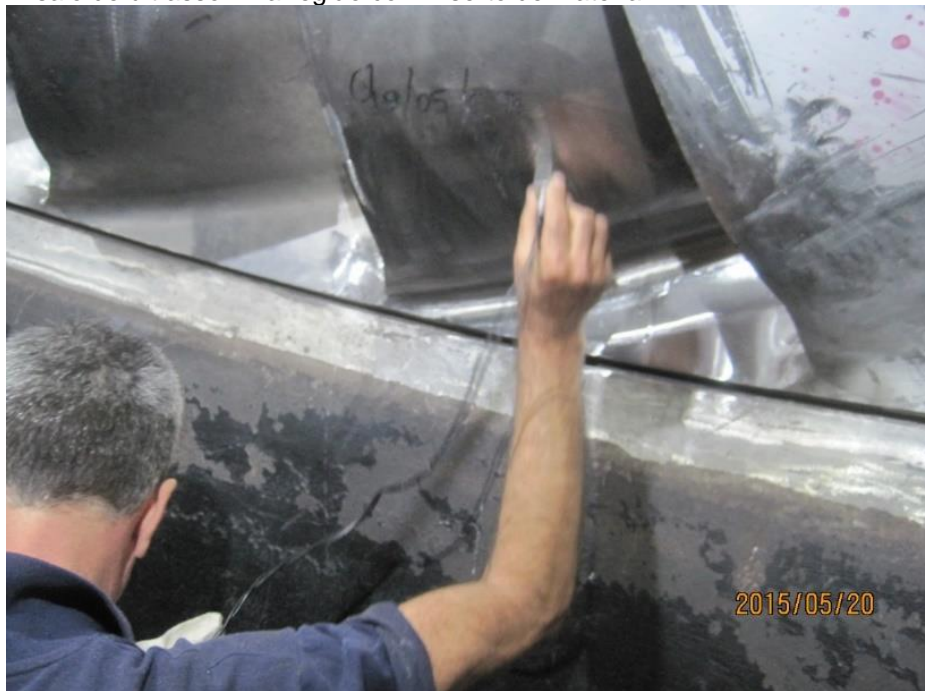
Figura 11 - Ensaio de ultrassom na região com inserto de material

O inserto de material em uma estrutura tão grande pode apresentar descontinuidades e outros defeitos internos não perceptíveis a olho nu, principalmente devido ao aquecimento decorrente do processo de soldagem. A fim de detectar esse tipo de defeito, foi recomendada a execução de ensaio de ultrassom, demonstrado na Figura 11.

Durante os ensaios de ultrassom não foram detectadas falhas ou trincas internas.

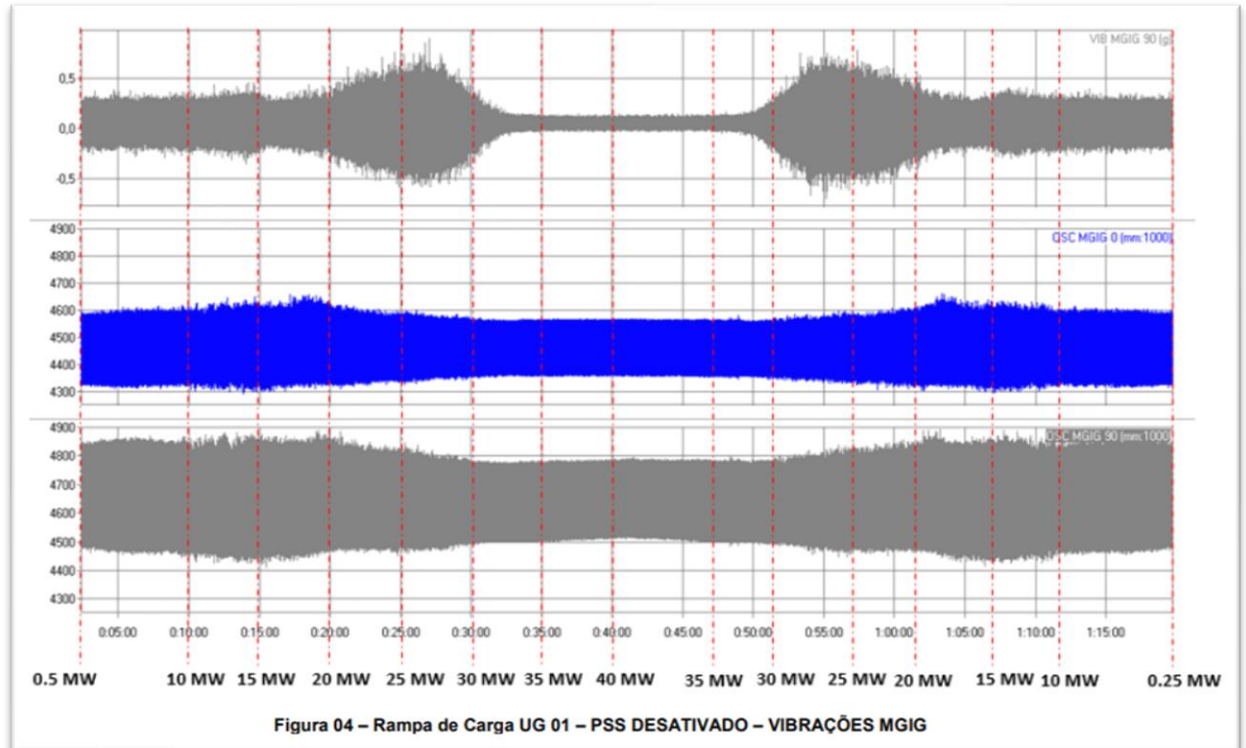
Figura 12 - Gráfico de vibração do MGI do ensaio de faixa operativa

90) indicam a medição de deslocamento relativo entre eixo e mancal. É possível identificar aumento de vibração e, principalmente, de aceleração no mancal-guia inferior do gerador, conforme Figura 12.

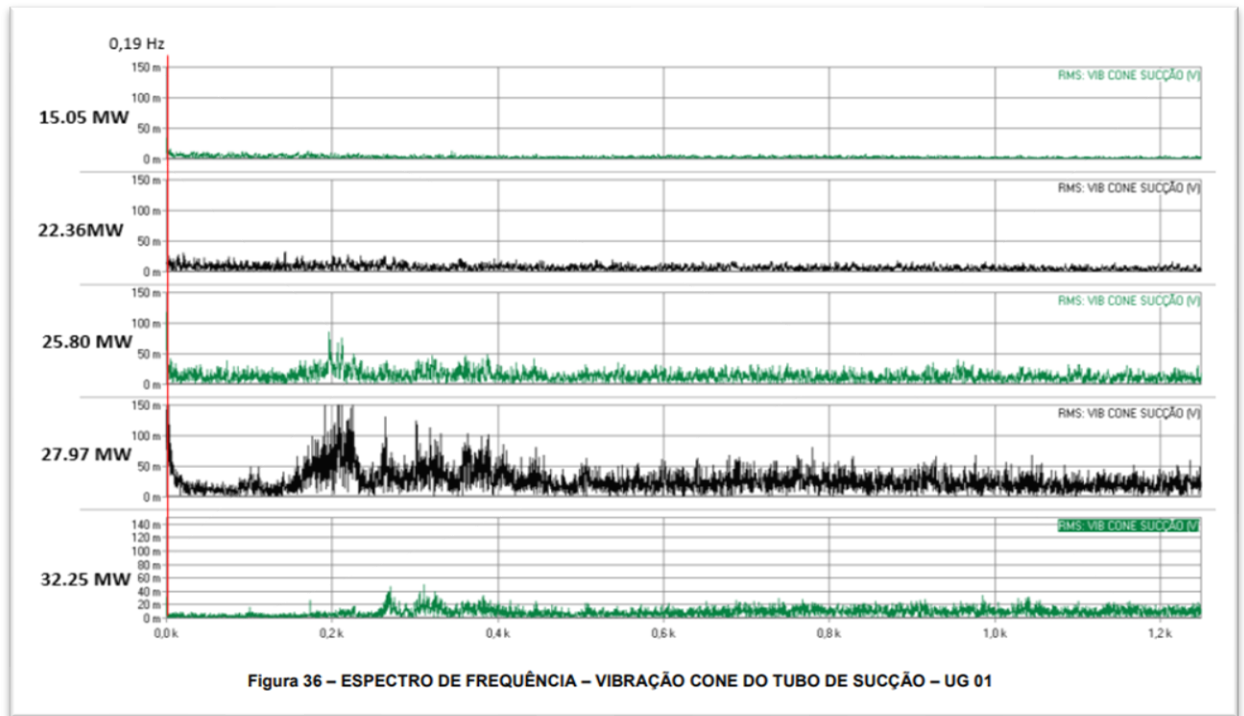
Figura 13 - Gráfico FFT de vibração do cone do tubo de sucção

A Figura 13 apresenta a vibração do cone de sucção para várias faixas de potência diferentes em forma de gráficos FFT (*Fast Fourier Transform*), que consiste na organização das medições de amplitudes pico-a-pico em componentes espectrais individuais em função da frequência.

Embora a operação estivesse autorizada nessa faixa de potência, empiricamente, era considerada problemática pelos operadores da usina hidrelétrica Quebra Queixo. Nessa faixa, o ruído emitido pela turbina era substancialmente maior do que nas outras faixas, o que justificava a expectativa de resultados adversos.

I. Limitação operacional das Unidades Geradoras: Foi realizado um refinamento das faixas, onde foram observados os eventos de alta vibração e perturbações hidráulicas (com base nos arquivos temporais cujos gráficos estão no Anexo 01). O intuito que evitar as faixas de potência que induzam a maiores esforços mecânicos nas estruturas do rotor, e que podem direcionar a ocorrência das trincas. As faixas a serem evitadas seriam:

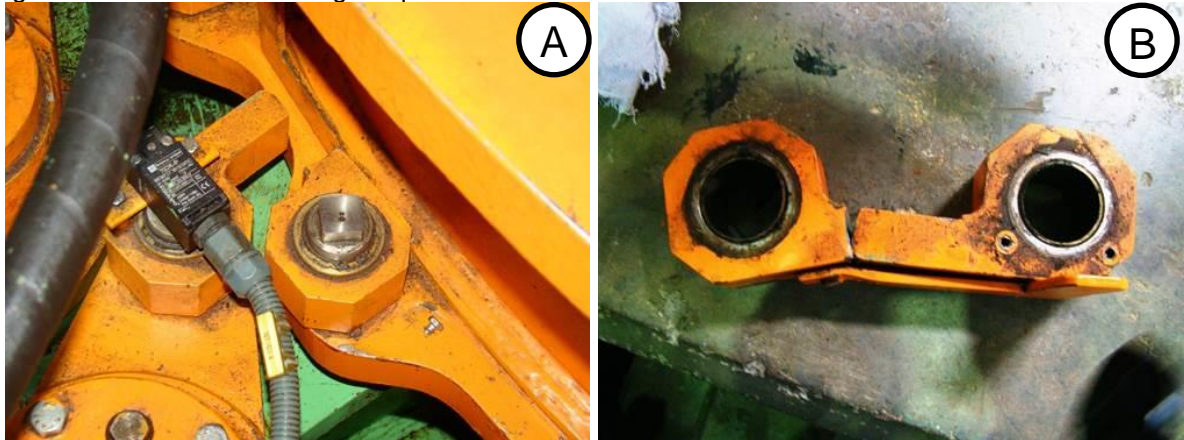
Figura 15 - Bielete de flambagem quebrado

O bielete de flambagem foi projetado para flambar. Porém observou-se várias ocorrências repetitivas de falha por quebra desse componente, causado por ruptura frágil. Na Figura 15, observa-se um bielete rompido indevidamente.

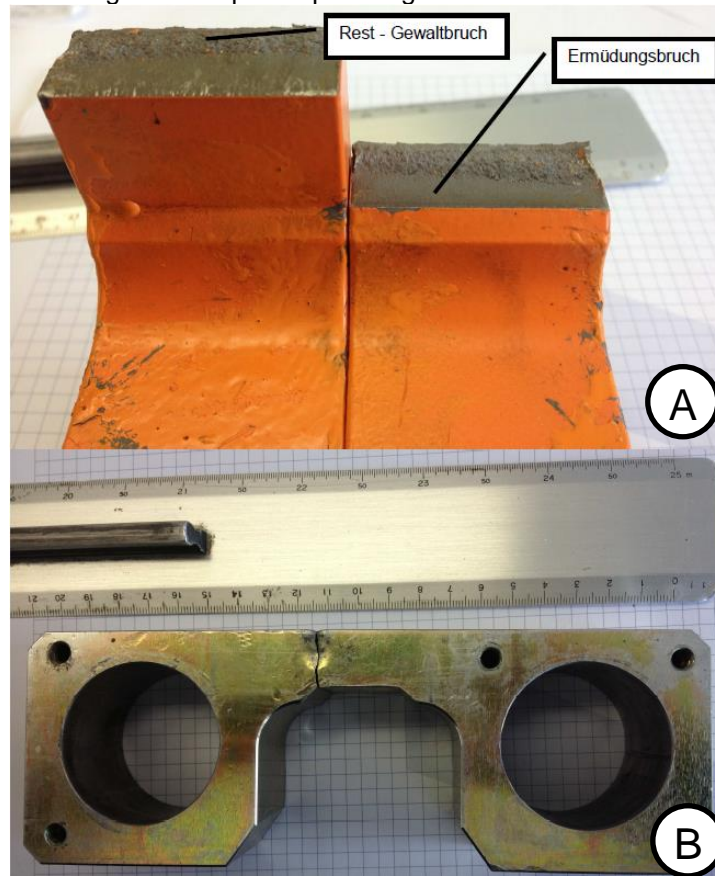
Figura 16 - Bielete de flambagem com quebra por fadiga

Em alguns componentes observaram-se trincas causadas por fadiga exatamente nas localizações em que outros componentes estavam quebrados. Percebeu-se que essas trincas apareciam onde se localizava uma geometria com cantos vivos, similar a um degrau. Esses degraus eram oriundos do processo de ajuste do dimensionamento da seção projetada para se dobrar mediante sobrecarga.

O projeto original do fabricante considerava a aquisição de peças prontas, com o dimensionamento da seção de flambagem um pouco maior do que a dimensão final. Posteriormente, foram realizados ensaios de compressão em corpos de prova causando um esforço de flexão sobre essa seção devido ao deslocamento da posição dos eixos. Com o resultado dos ensaios de compressão definia-se se o valor de dimensionamento que deveria ser empregado nas demais peças. As peças passavam por um processo de fresamento que ajustava o dimensionamento desta seção. O processo de usinagem fazia com que houvesse um canto vivo nas 2 laterais da área usinada, conforme Figura 16. É possível observar também a diferença de aspecto entre as duas metades da seção, o que indica quebra por fadiga.

Nesses locais concentram-se tensões fazendo com que a peça ficasse suscetível ao efeito de fadiga devido à alternância de esforços para abertura e fechamento do distribuidor. Houve o aparecimento de trincas e até mesmo de quebra, causando várias falhas e indisponibilidades imprevistas.

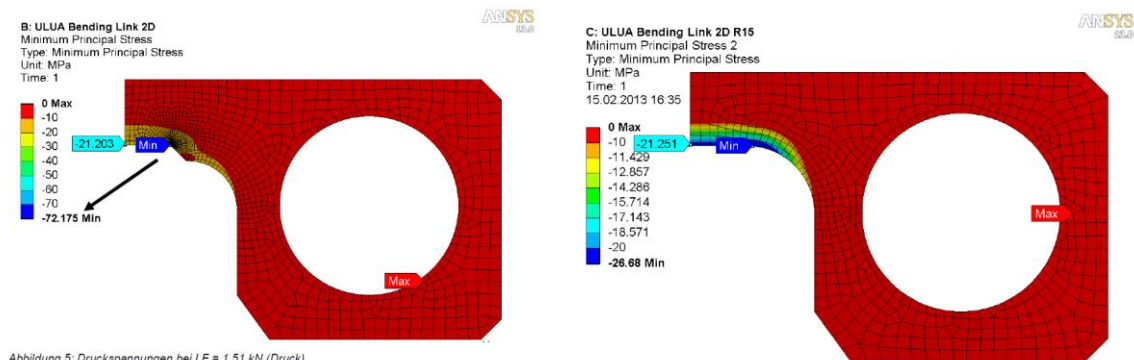
Figura 17 - Concentração de tensão sobre os bieletes de flambagem

suporte da engenharia, conseguisse diagnosticar que as falhas eram, de fato, resultado de quebras inadequadas. Diagnosticou-se que essas quebras impróprias se originaram da fadiga induzida por pontos de concentração de tensão, os quais surgiam de maneira inesperada devido a uma consequência não prevista no processo de fabricação. A Figura 17 apresenta o comparativo entre a modelagem de concentração de tensão na peça original e na peça já usinada com o dimensionamento definitivo e com o raio de transição ajustado.

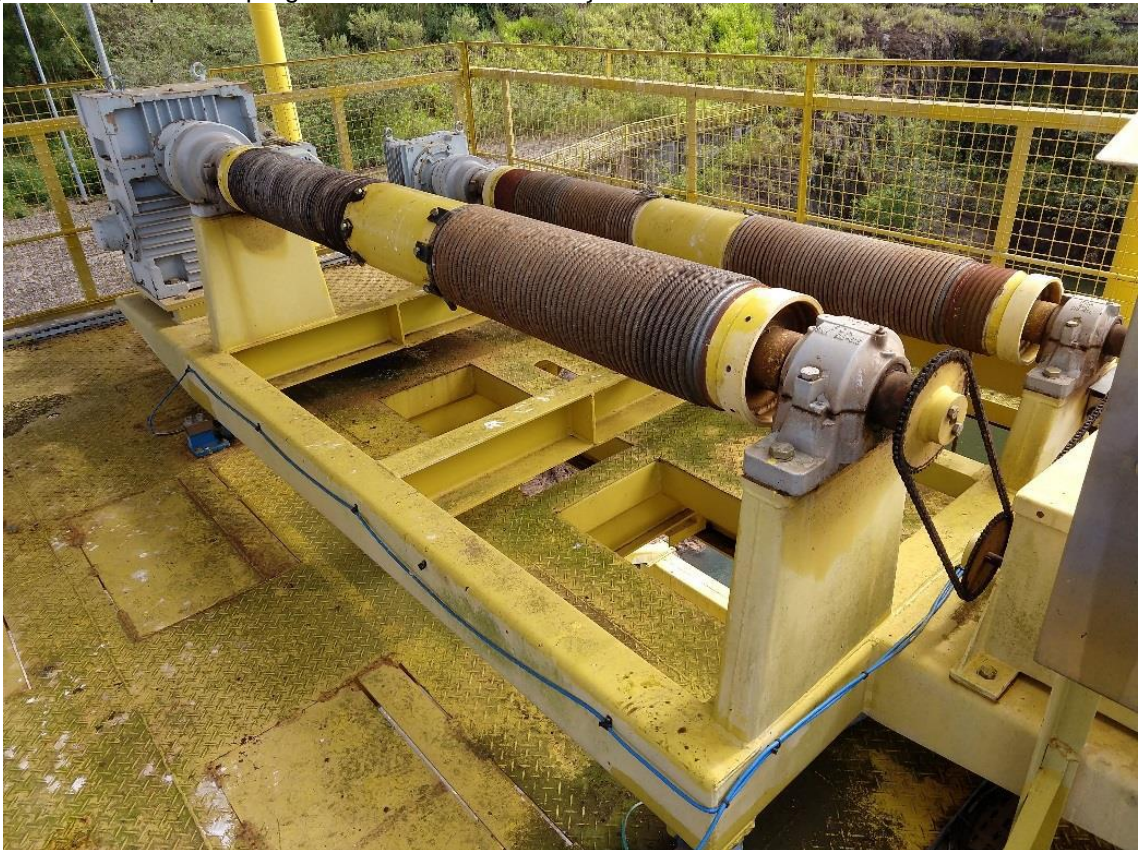
Figura 19 - Máquina limpa-grades antes da modificação

Conforme demonstrado na Figura 19, os dromos rotativos e os cabos de aço, assim como os componentes de transmissão de movimento estão expostos e oferecendo risco de acidentes para pessoas que estiverem próximas.

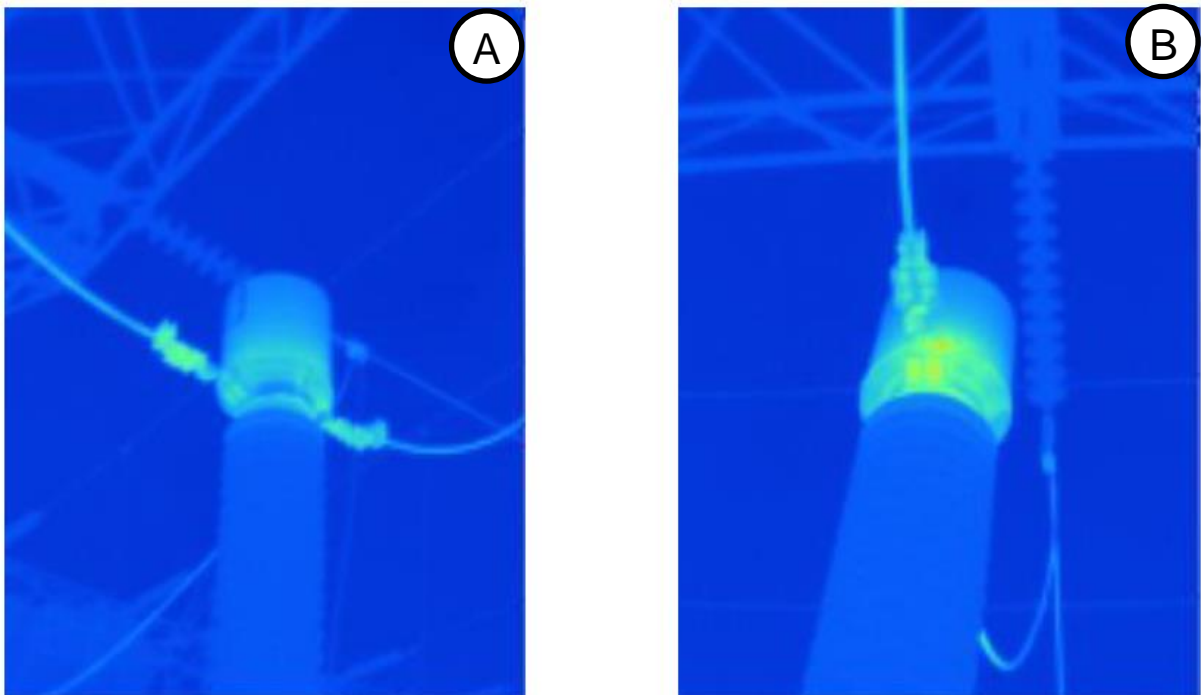
Figura 21 - Termografia nos TPs do barramento principal da subestação

Após acompanhamento por inspeções termográficas, realizadas nos equipamentos da subestação, constatou-se aquecimento anormal nos terminais de conexão e parte superior dos TPs de barra. A Figura 21 apresenta a termografia do TC da fase B do barramento principal da subestação em dois pontos de vista diferentes. Componentes com temperatura heterogênea, mesmo que dentro dos limites de tolerância aceitáveis, podem indicar um comportamento inadequado ou princípio de defeito.

O aquecimento se manifestava em decorrência do fato do transformador de potencial estar, erroneamente, exercendo uma função para a qual não foi projetado. Os transformadores de potencial (TPs) devem receber apenas a tensão elétrica e não

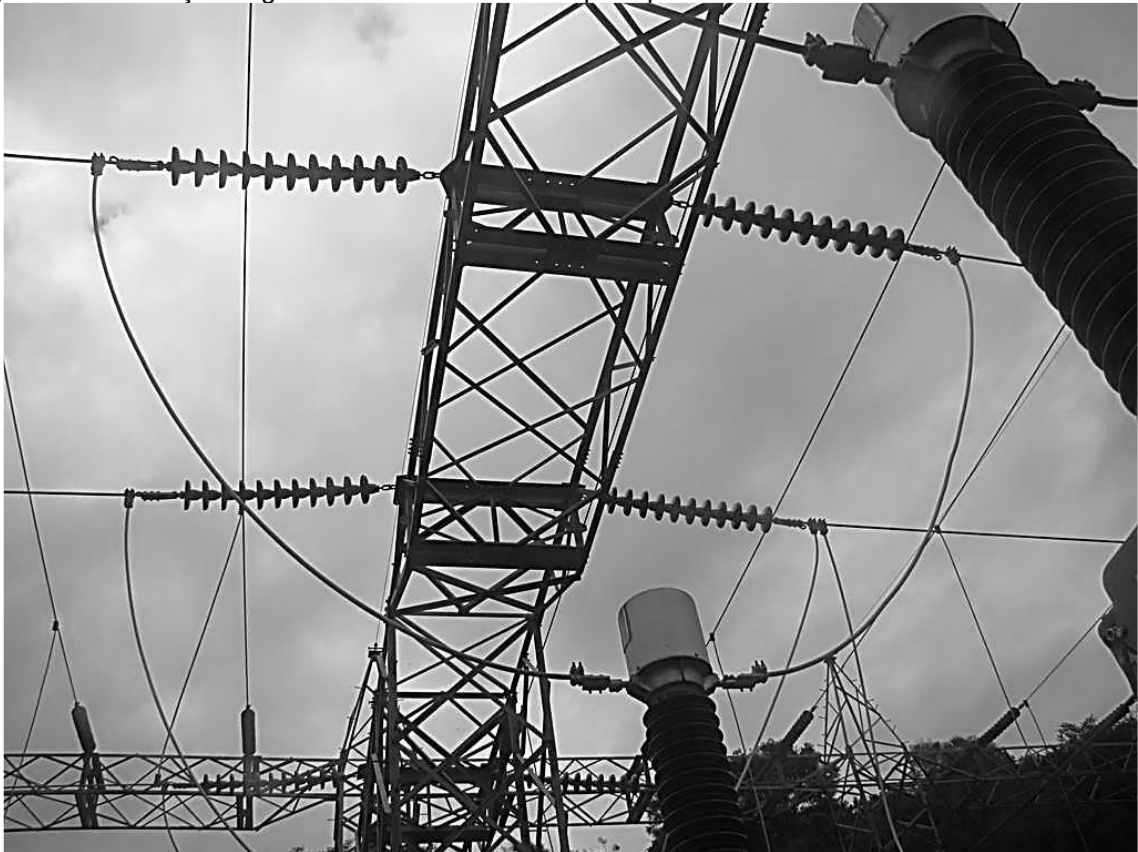
Figura 22 - Instalação original do TP do barramento principal

podem atuar como elementos condutores para o circuito. O projeto original do sistema previa a conexão dos TPs diretamente ao barramento energizado, atuando como elo entre dois segmentos do barramento, como ilustrado na Figura 22. Essa falha de projeto, embora tenha proporcionado economia de cabeamento na época da instalação, resultou em sobreaquecimento da carcaça do equipamento, já que toda a corrente do sistema estava fluindo através dele.

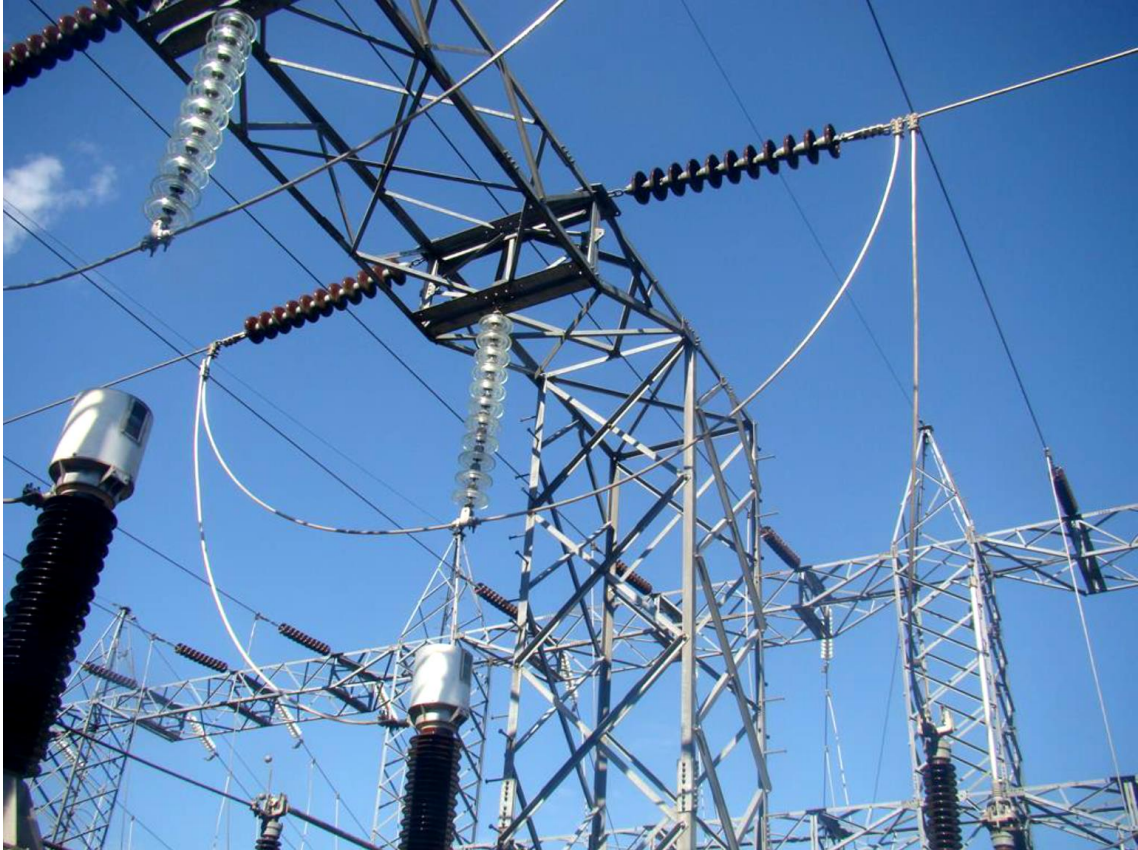
Figura 23 - Instalação modificada dos TPs do barramento principal

Após essa modificação, as termografias trienais não revelaram mais nenhum tipo de aquecimento anormal na carcaça do TP.

Para realizar as correções necessárias, um isolador do tipo pratos de vidro foi colocado para dar suporte ao cabo, e uma conexão direta (*jumper*) se estabelece entre as duas seções do barramento. Além disso, o transformador de potencial (TP) foi conectado ao barramento por meio de uma derivação. Com essas modificações, a única corrente elétrica que flui pela carcaça do equipamento é aquela utilizada para fins de medição. A Figura 23 mostra a instalação definitiva.

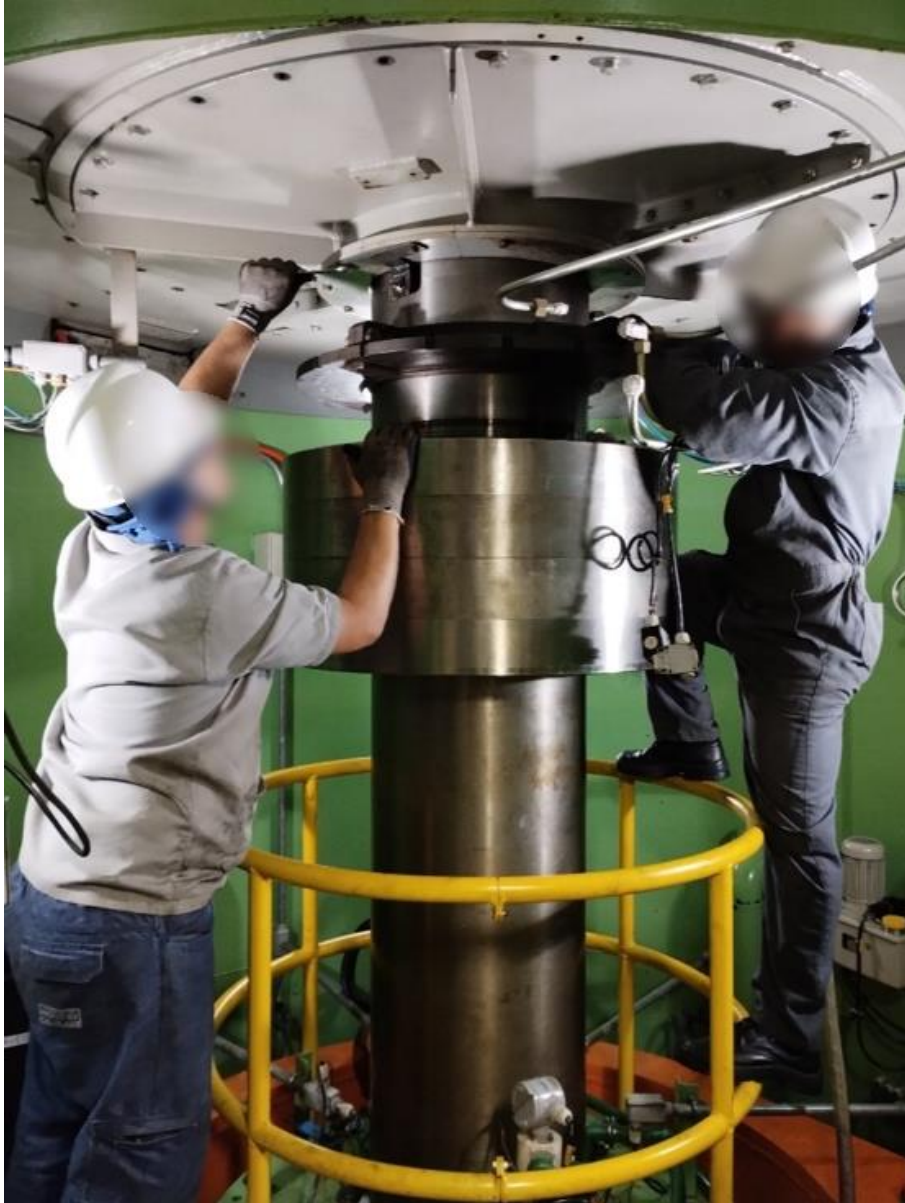
Figura 24 - Centralização da tampa inferior do MGI

Uma das melhorias identificadas nos registros de manutenção da Usina Hidrelétrica Quebra Queixo, destinada a simplificar as atividades de manutenção, foi a introdução de pinos guia na tampa inferior da cuba do mancal-guia inferior do gerador (MGI). Até então, após a conclusão das atividades de manutenção e durante o processo de fechamento da tampa da cuba, era necessário realizar a sua centralização por meio de relógios comparadores, conforme Figura 24. A precisa centralização da tampa do mancal é crucial para o correto funcionamento do seu labirinto, que é responsável por evitar vazamentos de óleo. Se a tampa estiver descentralizada, podem ocorrer alterações de pressão, resultando na expulsão do vapor de óleo contido na cuba. Essa fase do trabalho demandava aproximadamente 8 horas, com o envolvimento de duas pessoas.

A atividade de centralização de precisão da tampa do mancal não estava originalmente incluída no escopo de manutenção, conforme delineado nos planos de manutenção do fabricante. Sua execução iniciou após a observação de um acúmulo de óleo nas paredes do poço da turbina, resultante da condensação do vapor de óleo. É evidente que esse efeito não foi previsto durante a fase de projeto do equipamento, pois sua montagem foi limitada à tolerância de posicionamento baseada na folga prevista em projeto. Entretanto, não foi considerada a necessidade de uma menor tolerância de concentricidade do labirinto com o eixo. Por isso, foi decidido instalar pinos-guia cônicos na conexão entre a tampa do mancal e a cruzeta, com o intuito de simplificar o seu alinhamento.

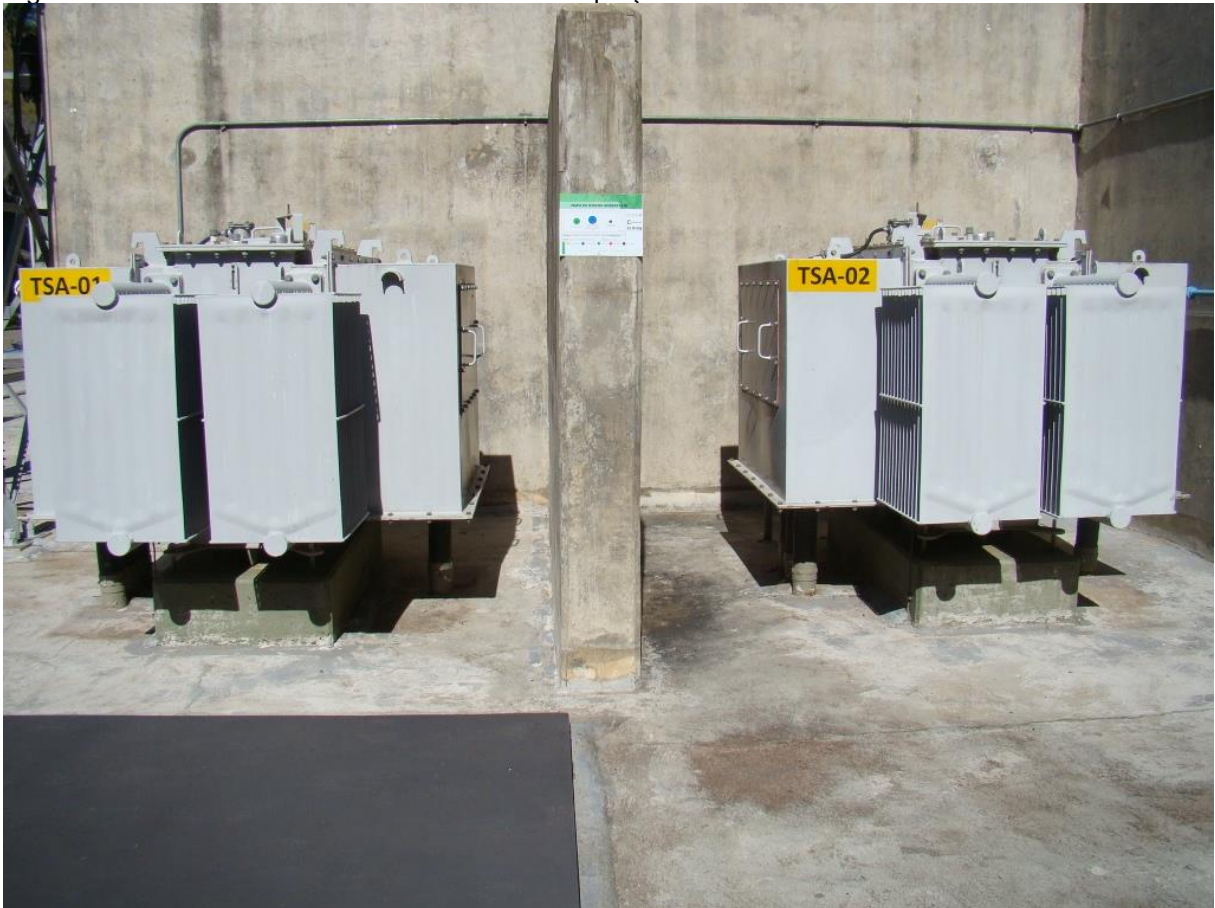
Figura 25 - Transformadores de SA antes da adequação

No projeto original, não estava prevista a instalação dos transformadores menores sobre bacias de contenção, conforme Figura 25, o que representava um sério risco de danos ao meio ambiente em caso de vazamento.
