**MANIFESTAÇÕES PATOLÓGICAS OCORRIDAS DURANTE A EXECUÇÃO DE  
OBRAS PELO SISTEMA CONSTRUTIVO PAREDE DE CONCRETO: ESTUDO DE  
CASO**

Trabalho de Conclusão de Curso submetido  
ao Instituto Federal de Educação, Ciência e  
Tecnologia de Santa Catarina como parte  
dos requisitos para obtenção do título de  
Engenheiro Civil.

# MANIFESTAÇÕES PATOLÓGICAS OCORRIDAS DURANTE A EXECUÇÃO DE OBRAS PELO SISTEMA CONSTRUTIVO DE PAREDE DE CONCRETO: ESTUDO DE CASO

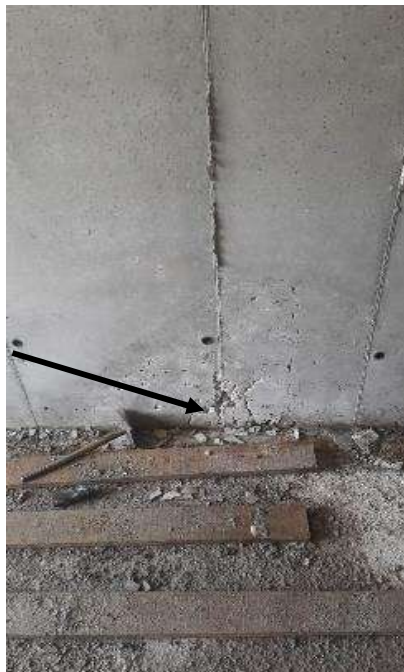
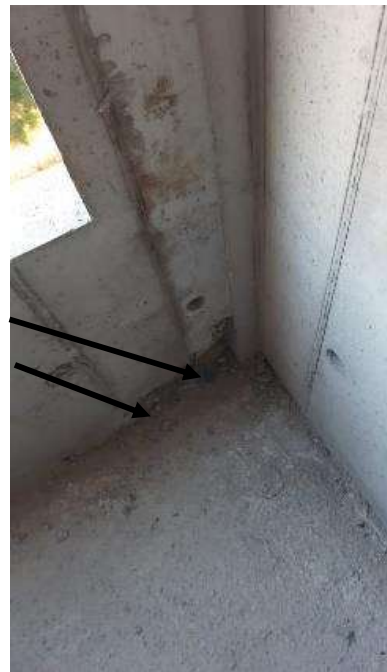
Figura 4 – Defeito superficial encontro de piso e parede: a) “bicheira” na emenda de forma e no meio de parede - e b) “bicheira” no encontro de parede.

Uma possível causa do aparecimento de defeitos superficiais conhecidos como bicheira, Figura 4, Figura 5, e Figura 6 pode ser devido a consistência do

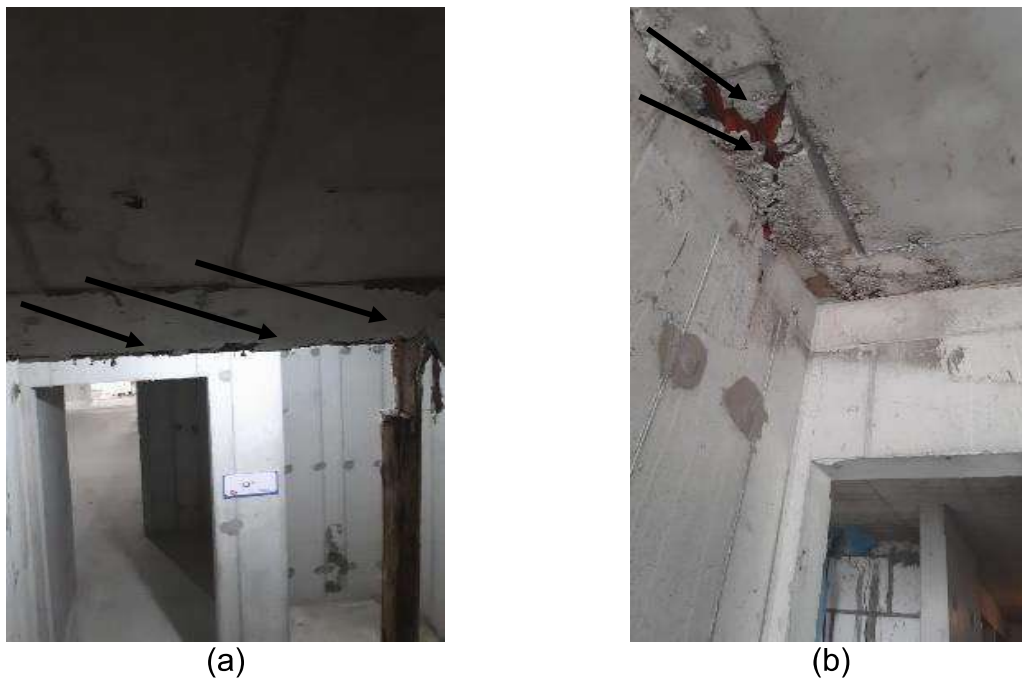
Figura 5 – Defeito superficial encontro de teto e parede: a) “bicheira” na escada e b) “bicheira” no encontro de laje e parede.

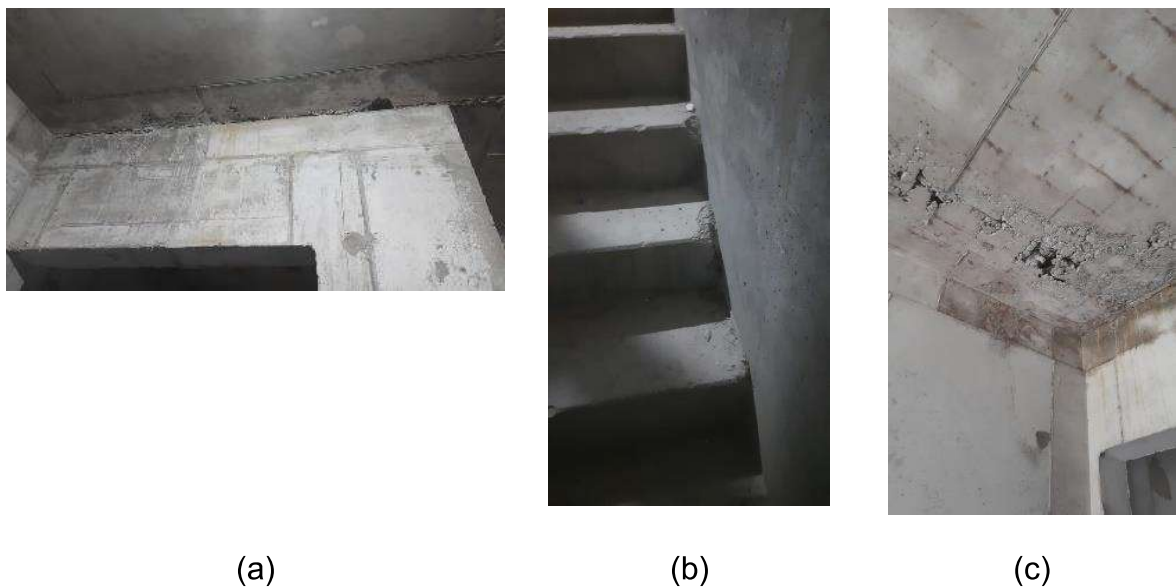
Figura 6 – Defeitos superficiais: a) “bicheira” no encontro laje e parede, b) “bicheira” no degrau da escada, c) “bicheira” no teto.

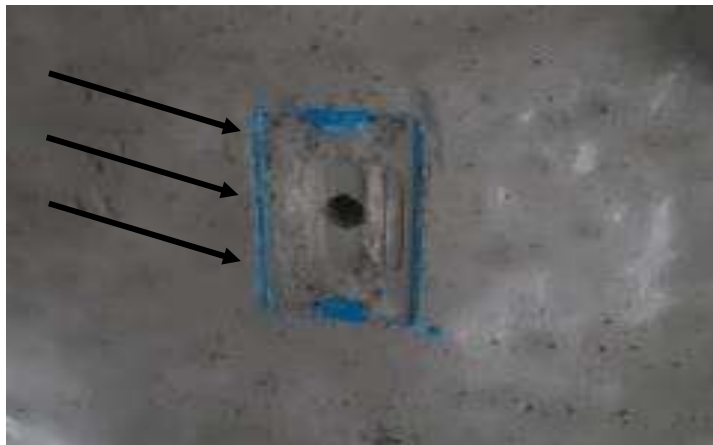
Figura 7 - Caixa de passagem concretada.

Nota-se que a manifestação patológica apresentada na Figura 7 ocorre possivelmente quando há obstrução das caixas de passagem elétrica durante a concretagem. Essa obstrução pode ocorrer por alguma perfuração ou corte no eletroduto próximo a caixa de passagem, possibilitando a passagem de concreto para o interior da caixa de passagem. Uma das soluções apontadas foi o rompimento e a substituição da caixa de passagem, bem como, a verificação se não há eletrodutos entupidos, dificultando posteriormente a passagem dos fios. Uma maneira de evitar essa manifestação poderia ser feito uma verificação antes da concretagem.

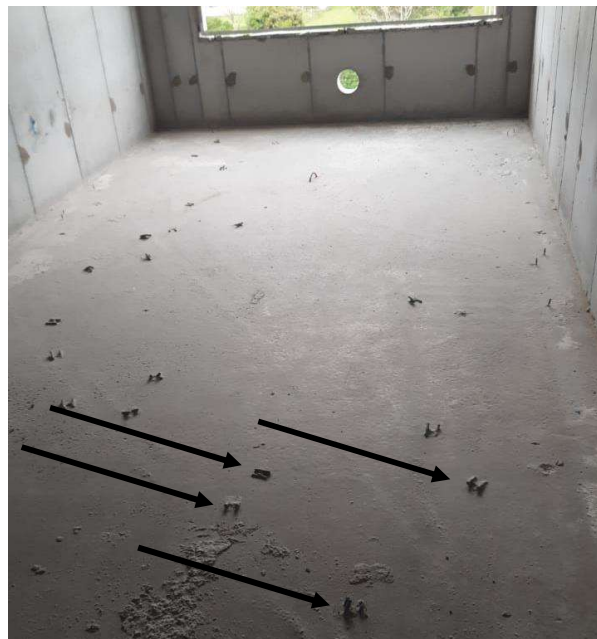
No entanto, caso ocorra alta fluidez do concreto durante a concretagem, aliado a falta de fixação dos espaçadores, pode ocorrer a manifestação patológica apresentada na Figura 8. Neste caso, não houve maiores prejuízos, pois os espaçadores aparentes foram cobertos pelo contrapiso. Uma das soluções seria a fixação melhor os espaçadores e controlar a fluidez do concreto no lançamento na estrutura.

Figura 8 - Espaçadores aparentes na laje.

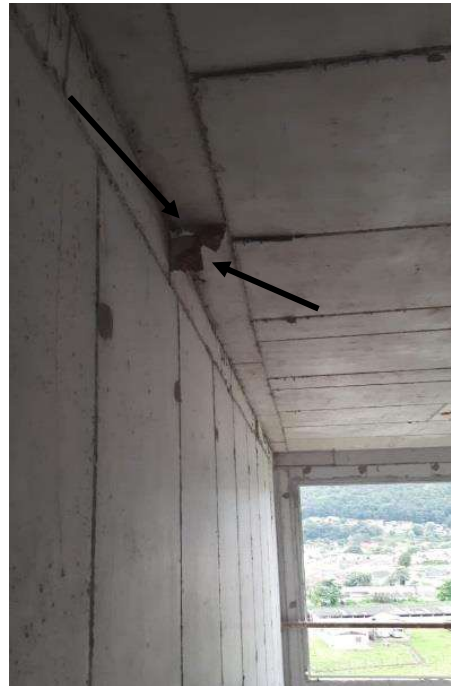
Ainda em relação a defeitos superficiais, observa-se na Figura 9 uma rebarba de concreto encontrada na emenda entre laje e parede.

Figura 9 – Rebarba de concreto

A rebarba de concreto, observada na Figura 9, que possivelmente ocorreu em virtude da retirada das formas, devido a fuga de nata nas emendas. A manifestação patológica, pode ser removida de forma simples através de lixação, como foi realizado neste caso.

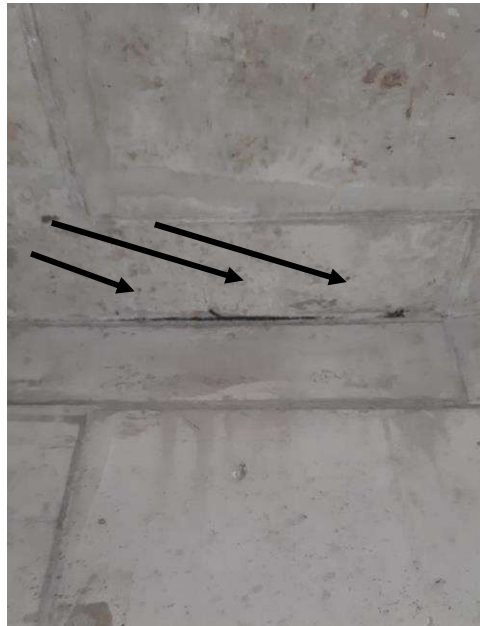
Figura 10 – Dilatação aparente na junção parede-teto.

Na Figura 10 apresenta uma dilatação do décimo pavimento da torre 2, com a laje de cobertura. Neste caso, a utilização de rodapés resolveu esteticamente. Uma das possíveis soluções seria melhorar o acabamento no material de dilatação no momento da colocação, para que após concretagem ele não ficasse aparente.

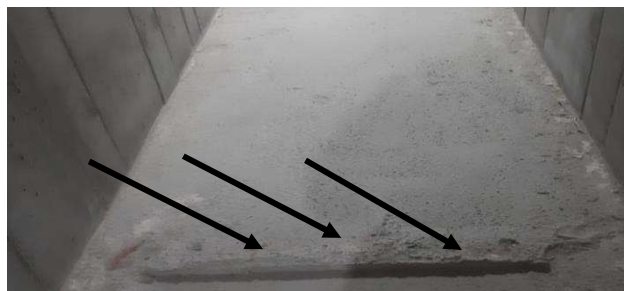
Na Figura 11 foi observada uma irregularidade na superfície da laje com um aumento do volume de concreto devido a sobra de concreto na laje. O desnível observado foi causado por sobra do material na emenda de ciclos na hora da concretagem. Nesse caso, para retirar a sobra de concreto foi executado o rompimento da sobra de material e depois realizado o processo de lixagem para nivelar a laje de forma uniforme. Uma das soluções possíveis seria nivelar com a régua de alumínio o concreto nessa área para ter um melhor acabamento.

Figura 11 - Irregularidade na superfície da laje em função da sobra de concreto na laje

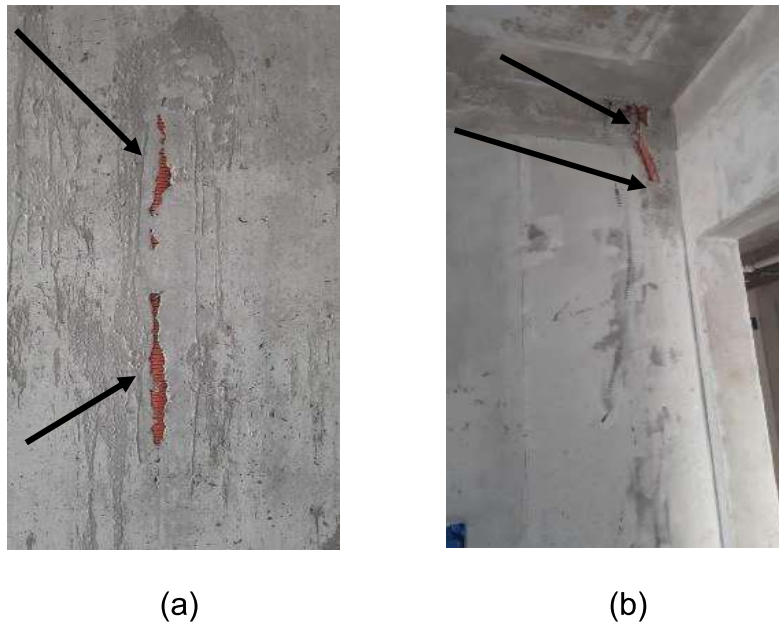
Os eletrodutos aparentes, mesmo após concretagem, normalmente são causados por falta de cobrimento de concreto. Em função da presença de contrapiso, essa manifestação patológica, apresentada nas Figura 12 e Figura 13, foi amenizada. Uma das formas de prevenção, seria analisar a compatibilização de projeto, de maneira a distribuir melhor os eletrodutos, ou aumentar o cobrimento ou buscando outras soluções de maneira que os eletrodutos fiquem completamente envelopados.

Figura 12 – Eletroduto aparente na parede no item “a” e “b”.

Essa manifestação patológica (Figura 12 e 13) também foi observada por França (2020), durante a etapa de desforma. O autor observou que os eletrodutos também ficaram aparentes devido a falha no cobrimento de concreto, sendo totalmente insuficientes em quantidade para cobrir totalmente as tubulações. Quanto aos eletrodutos aparentes, o autor indicou que foram eles preenchidos com concreto produzido na própria obra, buscando envelopar os eletrodutos.

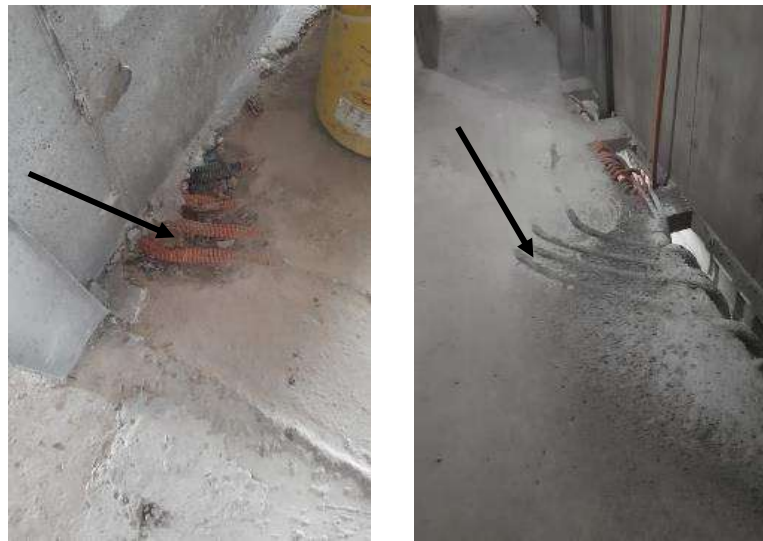
Figura 13 – Eletroduto aparente na laje, item “a” e “b”.

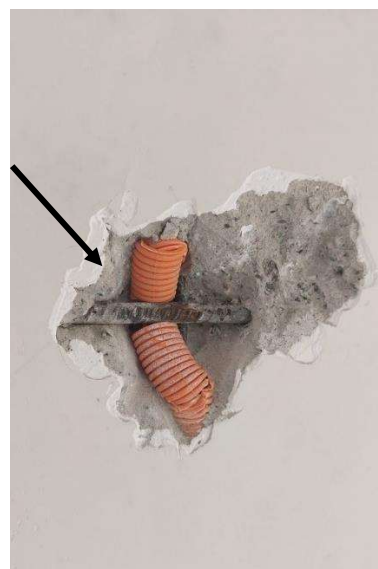
Na Figura 14, observa-se o eletroduto danificado pela armação da parede, causada na hora de montar as formas da parede.

Figura 14 - Eletroduto danificado.

Nota-se na Figura 14 que o eletroduto foi possivelmente danificado pelo travamento inadequado das formas. Neste caso para resolver essa manifestação patológica, deve-se quebrar uma parte da parede e executar outro caminho para a passagem do eletroduto, posteriormente deve ser concretado o local. Normalmente as formas são fixas e uma das soluções possíveis seria que o montador da forma comunicasse ao eletricista de que o eletroduto nessa posição seria danificado devido a sua deformação, desta maneira buscar-se-ia outra posição para o eletroduto chegar à caixa de passagem.

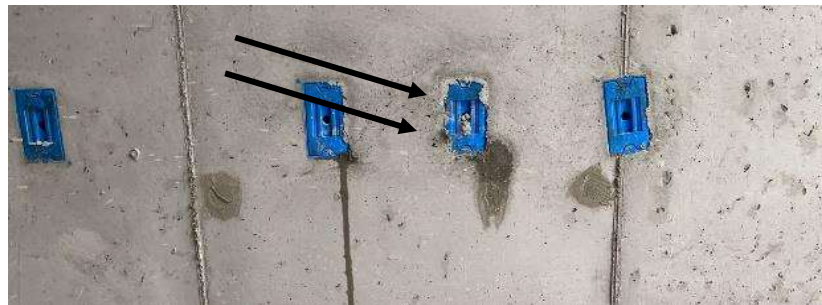
Na Figura 15 e Figura 16 observa-se a movimentação das caixas de passagem. A caixa de passagem elétrica indicada está torta se comparada as demais, possivelmente foi movimentada durante a concretagem devido à má fixação. Uma das soluções seria quebrar o local e refazer essa instalação da caixa de passagem e eletroduto. Uma das maneiras que poderia ser evitado esse problema seria realizando uma melhor amarração da caixa de passagem, além de um monitoramento adequado durante as fases de execução no momento da concretagem para verificar se a instalação estaria no local.

Figura 15 - Caixa de passagem elétrica torta.

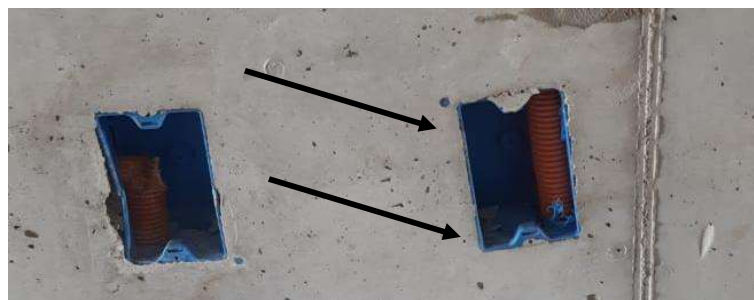
Figura 16 - Caixa de passagem elétrica torta.

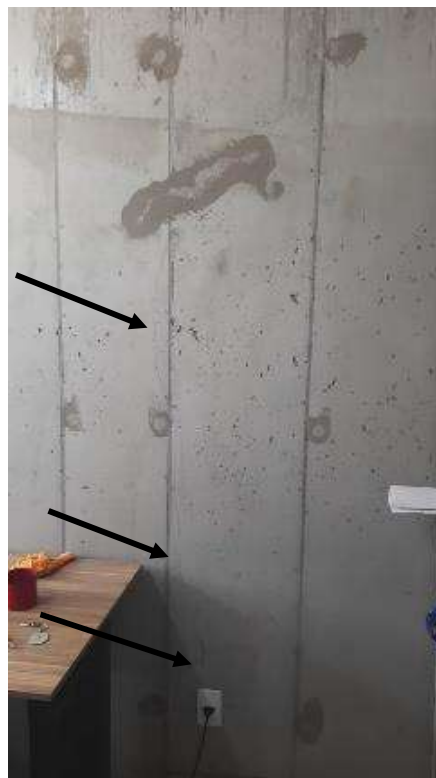
Na figura 17, se apresenta uma leve fissura indicando o caminho do eletroduto na parede. Nessa fissura, indicada na Figura 17 possivelmente se deve a amarração incorreta do eletroduto, de forma que ficou muito próxima a superfície da parede, gerando uma fragilidade e conseqüentemente uma fissura. Uma das possíveis soluções foi fazer a recuperação com material flexível. Uma das maneiras de mitigar essa manifestação patológica seria a verificação momentos antes a concretagem.

Figura 17- Fissura em função da espessura do concreto ser muito pequena no cobrimento do eletroduto.

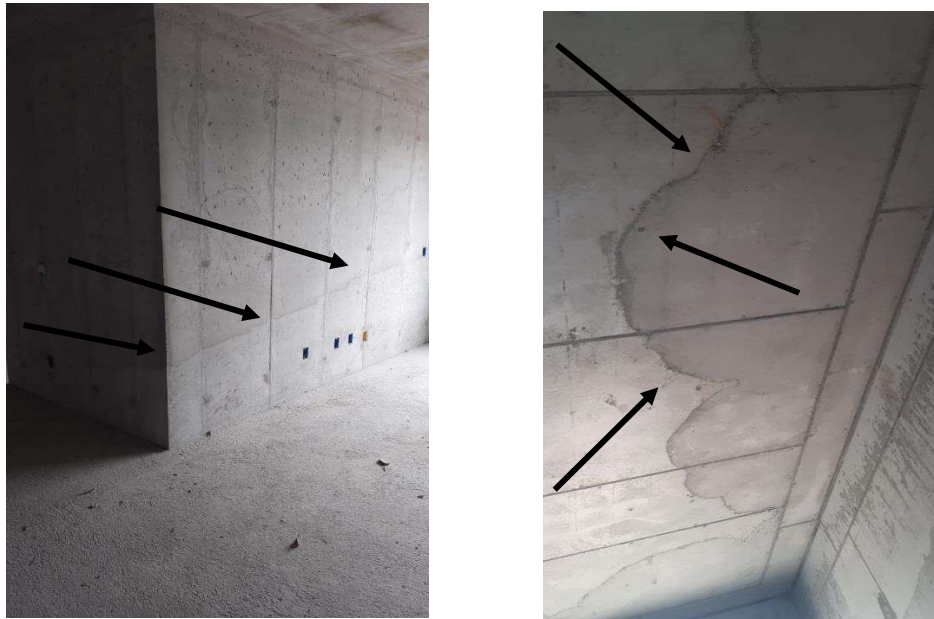
vez que ao sair da usina o concreto possui “prazo de validade” de até duas horas e, o ideal é que se realize adequada vistoria do horário de emissão das notas fiscais. Uma das formas de minimizar essa manifestação patológica seria reunir cerca de 70% do volume total de concreto necessário para a concretagem, na obra, antes de iniciar o lançamento.

Figura 18 – Emenda de Concretagem: a) na parede, b) na Laje.

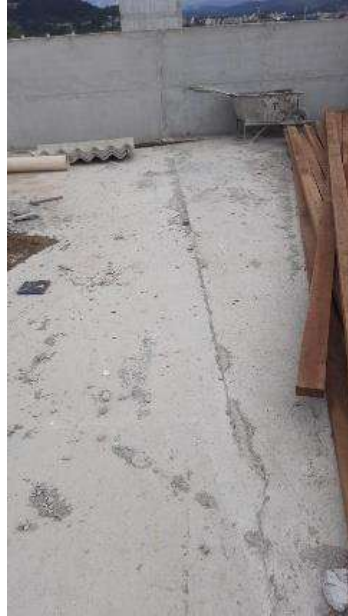
A junta fria decorre da união de diferentes concretagens uma vez que o empreendimento possui apenas formas para um único ciclo de concretagem, as juntas de diferentes concretagens da mesma laje se tornam aparentes.

Figura 19 – Junta fria pela emenda entre ciclos de concretagem.

Essa manifestação patológica, indicada pela Figura 19, não teria como ser evitada, uma vez que é necessário acontecer caso não se tenha o jogo de forma para concretar uma laje inteira. Neste caso, deveria apenas ser analisado se a aderência entre os concretos lançados em momentos diferentes está como esperado.

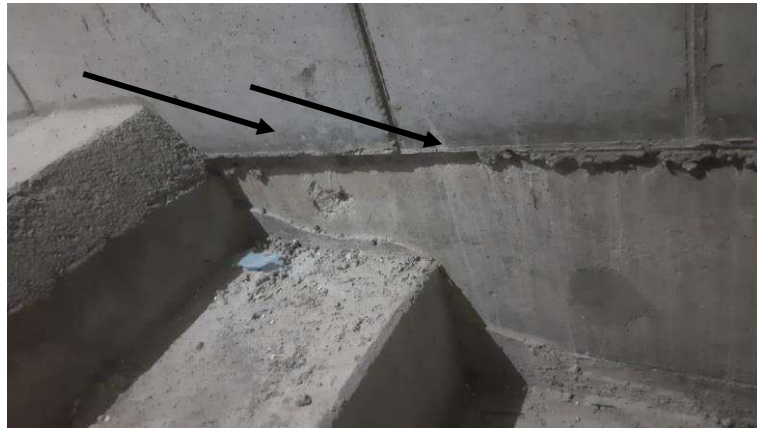
Uma das verificações importantes no sistema de parede de concreto é o alinhamento das formas entre elas e entre os pavimentos. O desalinhamento da forma pela falta de encaixe adequado entre pavimentos, pode ser ocasionado pela deficiência na hora de encaixar as formas na marcação da laje, conforme apresentado na Figura 20. Neste caso, a solução adotada foi o preenchimento de concreto faltante no local, e em outros locais lixando o excesso. Uma maneira de minimizar essa manifestação patológica seria a conferência na marcação, através de conferência de medidas do projeto e da obra propriamente dita para que não ocorra a falta de encaixe com a fixação e travamento correta das formas. Apesar de ter sido encontrada no empreendimento, não foram volumosas ou significativas, não gerando maiores ou importantes prejuízos.

Figura 20 - Desalinhamento das paredes entre pavimentos.

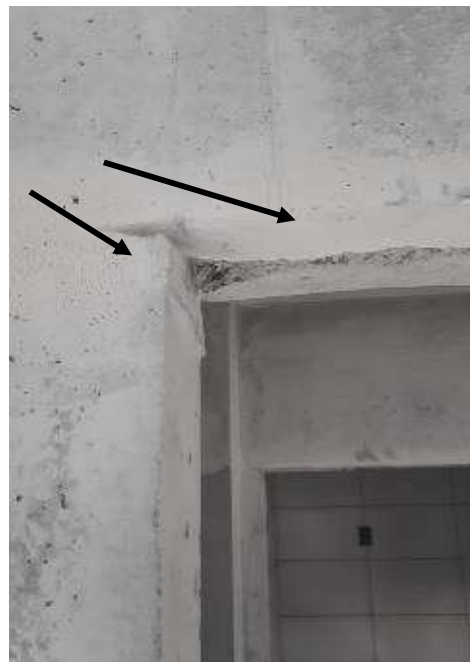
Na Figura 21, apresenta um vão de uma porta que não atingiu a altura necessária. Isso provavelmente ocorreu, pois a forma da laje ficou com uma pequena diferença de nível, e como as formas possuem uma medida pré-estabelecida, a porta ficou levemente abaixo do nível desejado. Uma das soluções adotadas foi lixar a parte superior da porta. Essa manifestação patológica poderia ser evitada com uma conferência prévia do nivelamento da laje, momento este anterior à concretagem das formas da laje.

Figura 21 – Vão de uma porta com altura inadequada.

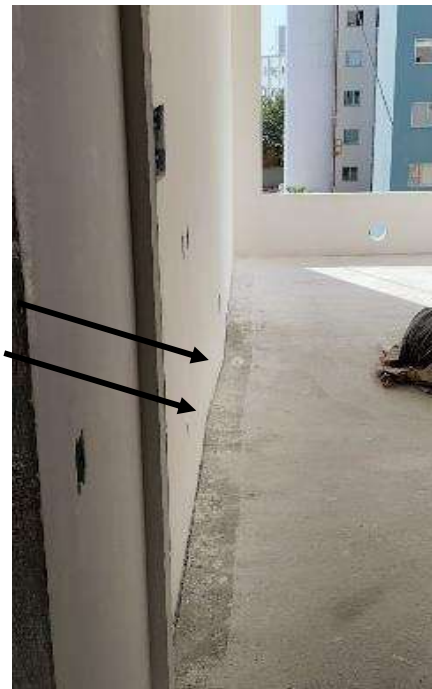
Outro problema com as formas pode ser observado na Figura 22, na qual a parede estava com deformação visível. Possivelmente essa manifestação patológica foi causada devido a imperfeição na forma. Uma das soluções seria a lixação da deformidade e preenchimento com material estrutural onde se faz necessário. Uma das maneiras de prevenção seria novamente a realização de uma avaliação do travamento adequado da forma antes de utilizá-la.

Figura 22 - Parede com deformação.

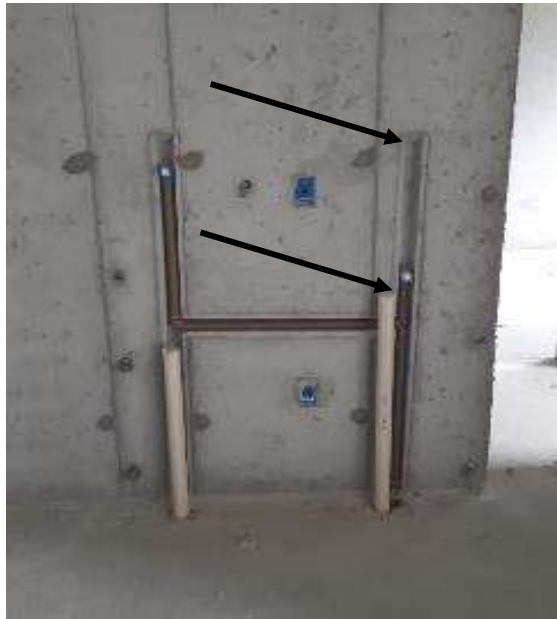
Outra questão sobre as formas são os complementos da forma para embutir o hidrossanitário na parede que são de suma importância para a agilidade e funcionalidade do sistema construtivo, porém deve-se tomar cuidado na instalação correta para garantir o posicionamento ideal das formas. Caso isso não seja observado pode ocorrer que o encanamento para embutir água fria ficaram levemente deslocadas conforme apresentado na Figura 23. Uma solução possível é posicioná-la corretamente através de um pequeno corte na parede. Uma das formas de prevenção seria o travamento correto da forma e monitoramento antes da concretagem.

Figura 23 – Forma deslocada.

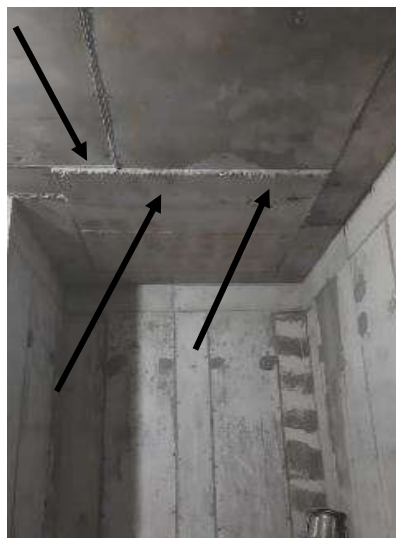
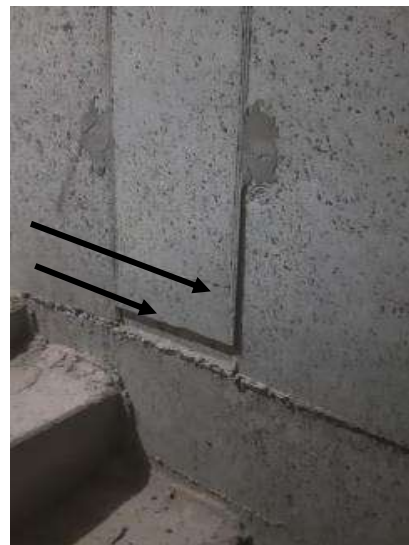
Na figura 24, a forma deslocada para baixo, devido a travamento incorreto das formas. A solução encontrada foi nivelar o acabamento, quando encontrada pouca diferença, e lixado onde foi mais acentuado. Nesse caso, essa manifestação patológica não possui prejuízo estrutural, apenas dificulta o acabamento e desperdiça uma quantidade maior de concreto. Uma das soluções seria realizar uma fiscalização anterior a concretagem, conferindo todos os travamentos.

Figura 24 – Forma deslocada: a) na laje, b) na parede.

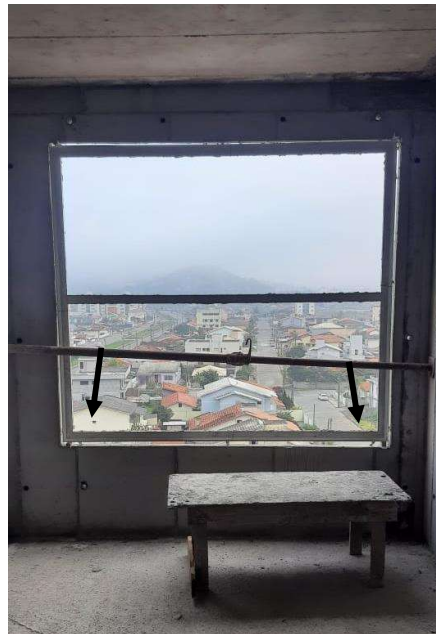
A Figura 25 apresenta o vão para o esquadro da janela fora de nível devido a uma deformidade na forma. Uma das soluções seria a correção dessa deformidade no contramarco. Uma prevenção possível seria a manutenção da forma e anterior conferência.

Figura 25 – Vão para a esquadro da janela fora de nível

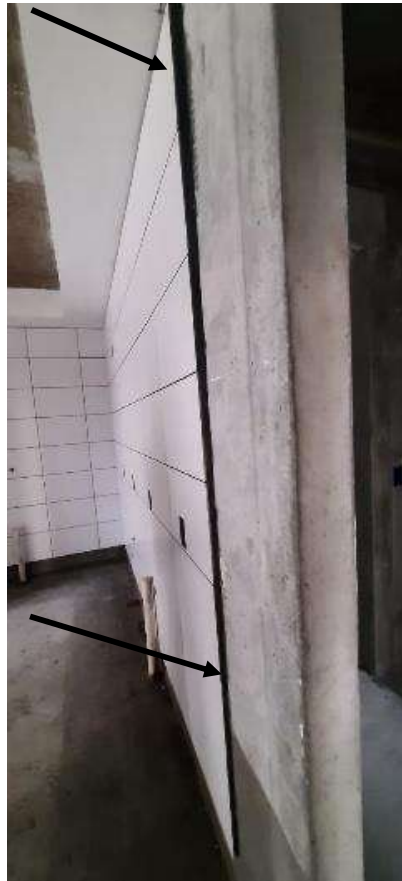
cerâmica. Uma forma de mitigação seria a fiscalização através de acompanhamento do processo de execução antes do momento de concretagem.

Figura 26 – Parede fora de prumo.

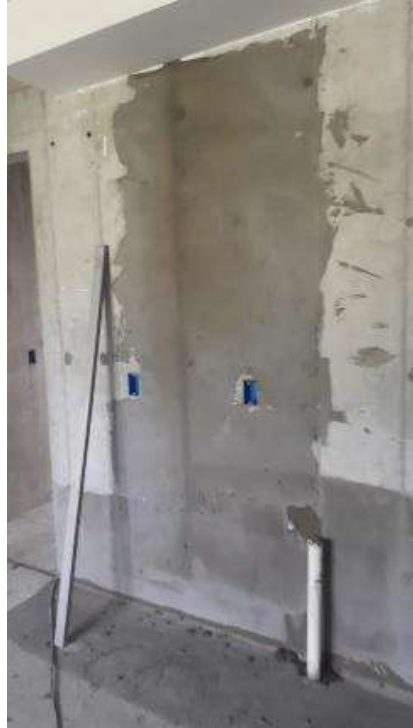
Na figura 27, a manifestação patológica encontrada foi a parede fora de alinhamento. E, esse desalinhamento ocorreu a união entre os ciclos de concretagem. A solução realizada foi o seu preenchimento com uma camada fina de argamassa colante já realizando a colocação das placas cerâmica em seguida. Uma das soluções possíveis para evitar essa manifestação patológica seria o acompanhamento presencial da obra buscando conferir o alinhamento e travamento da forma dessa parede.

Figura 27 – Parede fora de alinhamento.

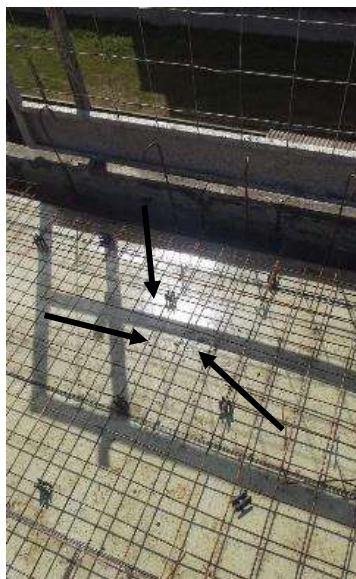
Já no caso abordado pela Figura 28, o defeito foi na forma, a qual apresenta uma bolha observado antes da concretagem. Caso isso não fosse consertado, poderia causar defeitos na parte inferior da laje após a desforma. Neste caso, por antecipação, a forma foi substituída e não apresentou nenhuma manifestação patológica.

Figura 28 – Defeito na forma da laje verificado antes da concretagem

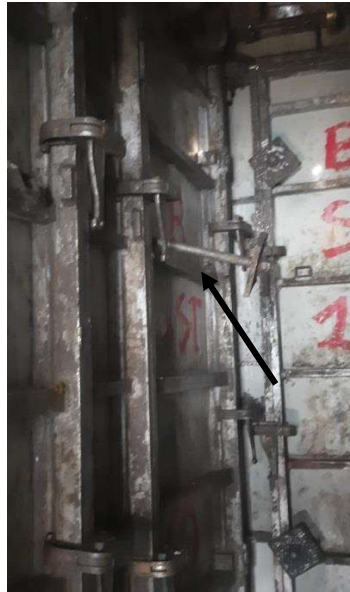
Na Figura 29 exemplifica uma forma que não foi feita o travamento completo para a concretagem. Como foi visto fiscalizando através do acompanhamento presencial da obra antes da concretagem, a situação foi resolvida travando a forma corretamente.

Figura 29 – Forma com travamento incompleto

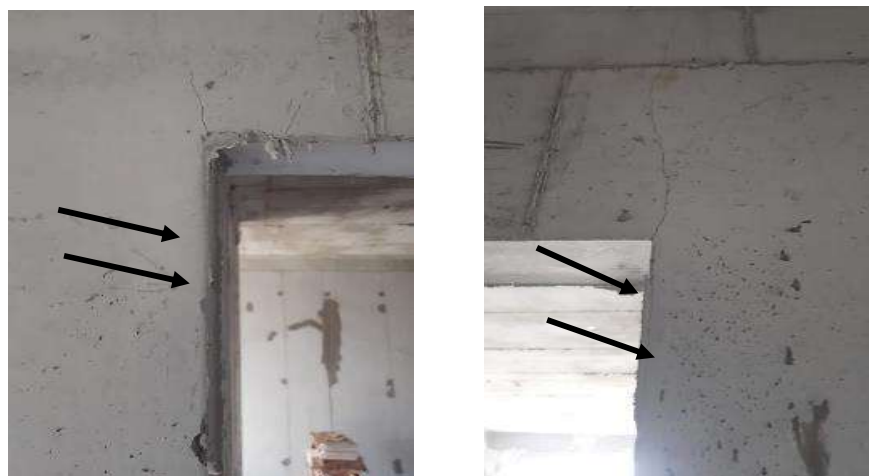
Também foram observadas fissuras de 90° conforme Figura 30.

Figura 30 - Fissura 90°: a) no canto superior esquerdo da porta, b) no canto superior direito da porta.

Essas fissuras 90° graus nos cantos superiores de porta, observados na Figura 29 “a” e “b”, podem ser sido causadas por pequenas movimentações da estrutura. Neste caso foi realizada uma recuperação no momento do acabamento, com material flexível. O ideal seria que fosse adotado ao sistema de paredes de concreto alguns reforços nos cantos de portas e janelas já que nestes locais são gerados grandes esforços.

As fissuras de 90°, na parte superior da porta, não são observadas em grande quantidade, mas tendem a aparecer entre dois e dez dias após a retirada da forma, devido às primeiras movimentações da estrutura, mas após esse período se estabilizam e não se intensificam.
