**INSTITUTO FEDERAL DE EDUCAÇÃO, CIÊNCIA E TECNOLOGIA DE SANTA
CATARINA – CÂMPUS FLORIANÓPOLIS
DEPARTAMENTO ACADÊMICO DA CONSTRUÇÃO CIVIL
CURSO DE GRADUAÇÃO EM ENGENHARIA CIVIL**

**ANÁLISE DA RESTAURAÇÃO DE UM PAVIMENTO FLEXÍVEL EM
SC: ESTUDO DE CASO.**

FLORIANÓPOLIS, 2023.

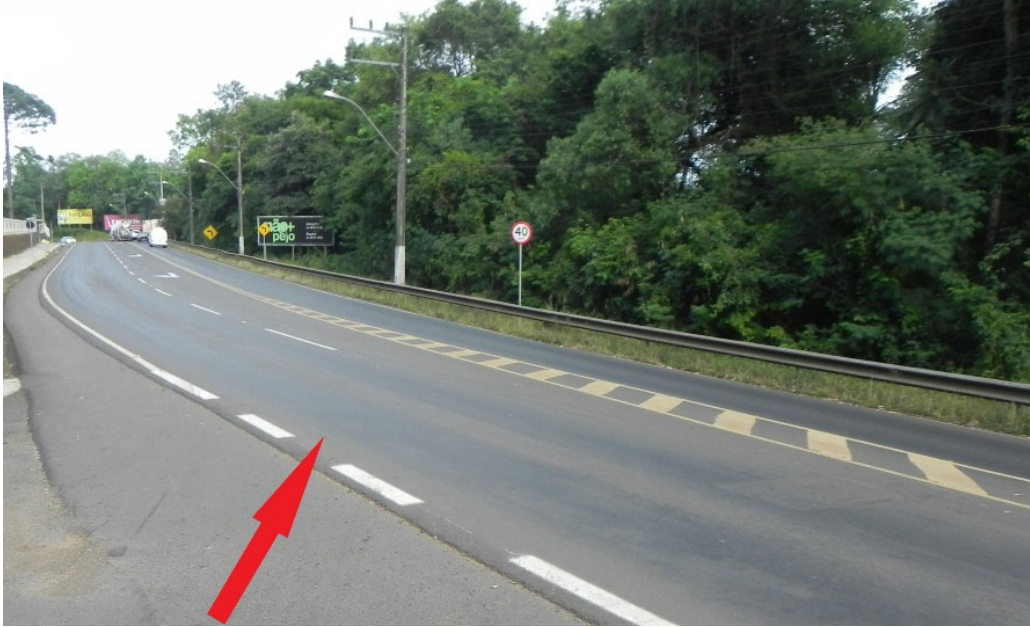
Figura 37 - Exsudação

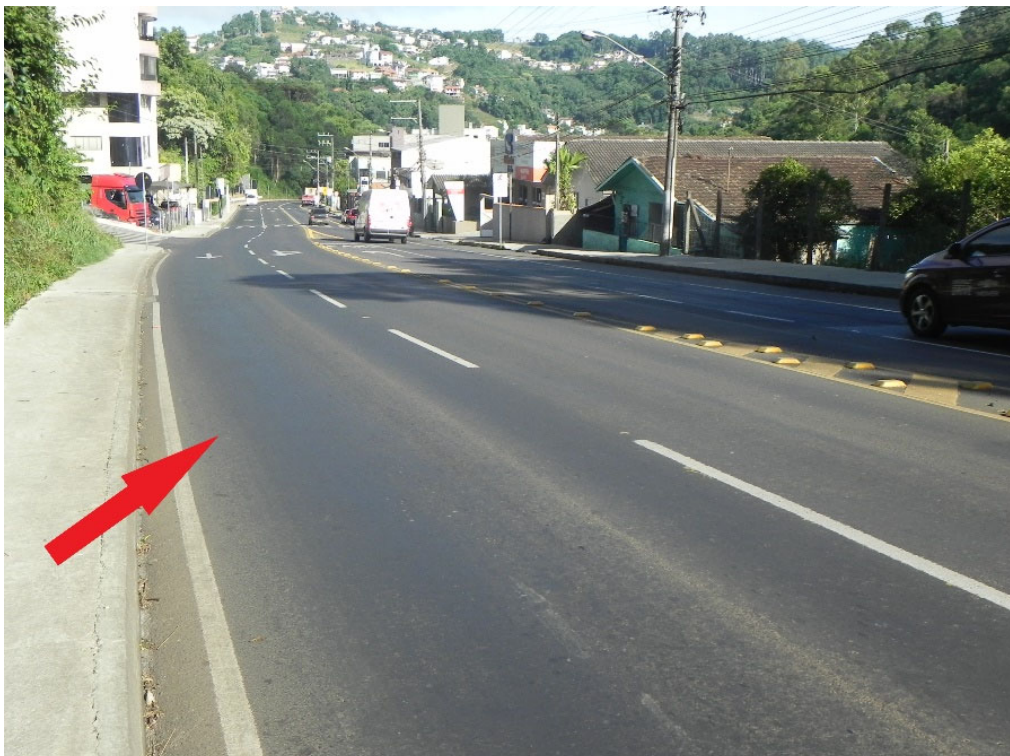
Figura 38 - Exsudação

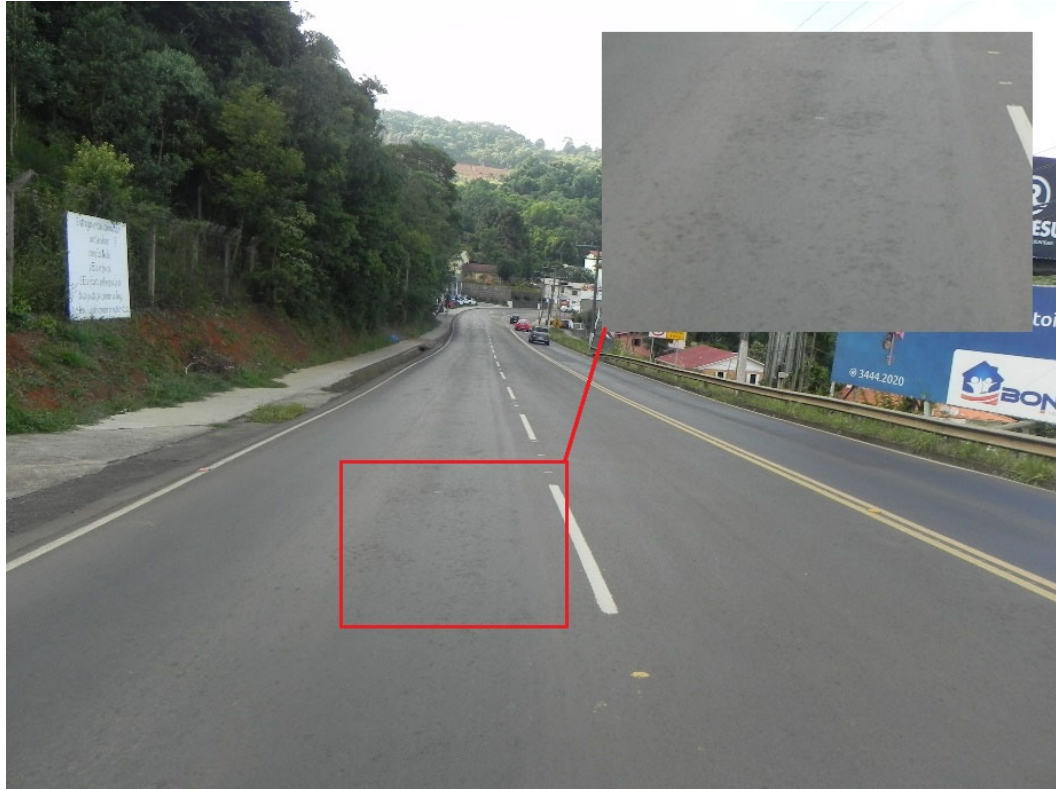
Figura 39 - Desagregação

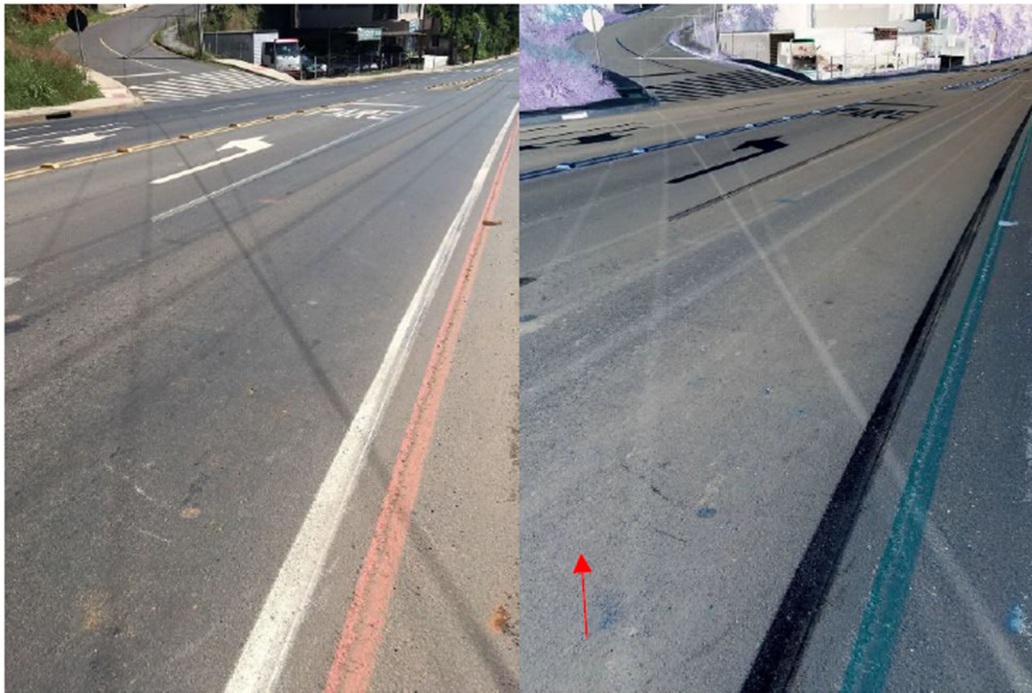
Figura 42 - Trincas isoladas

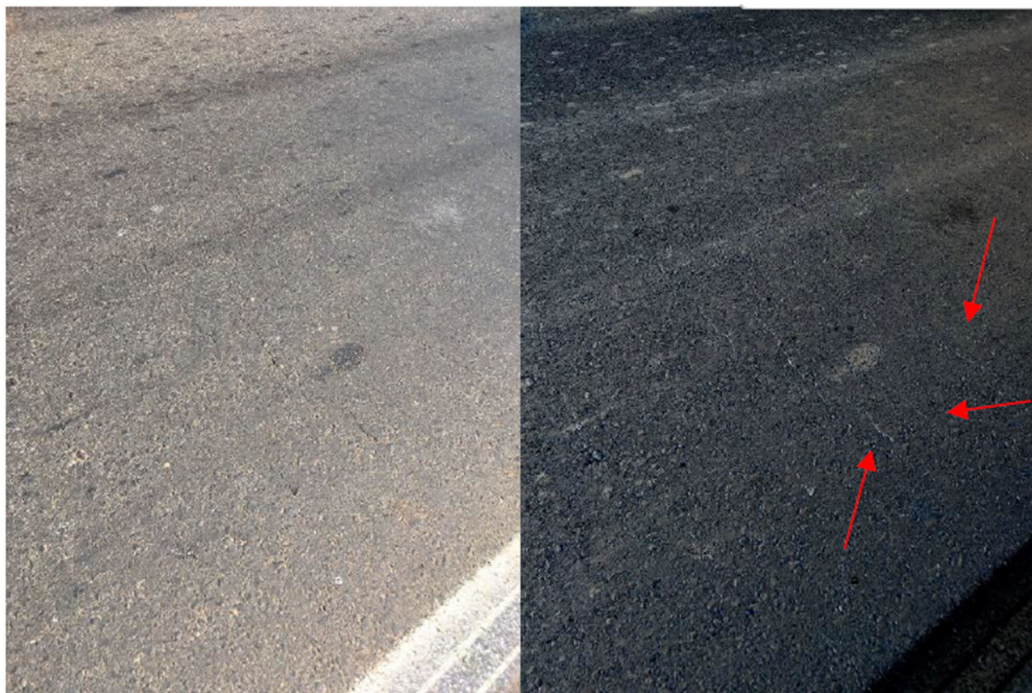
Figura 43 - Trincas interligadas

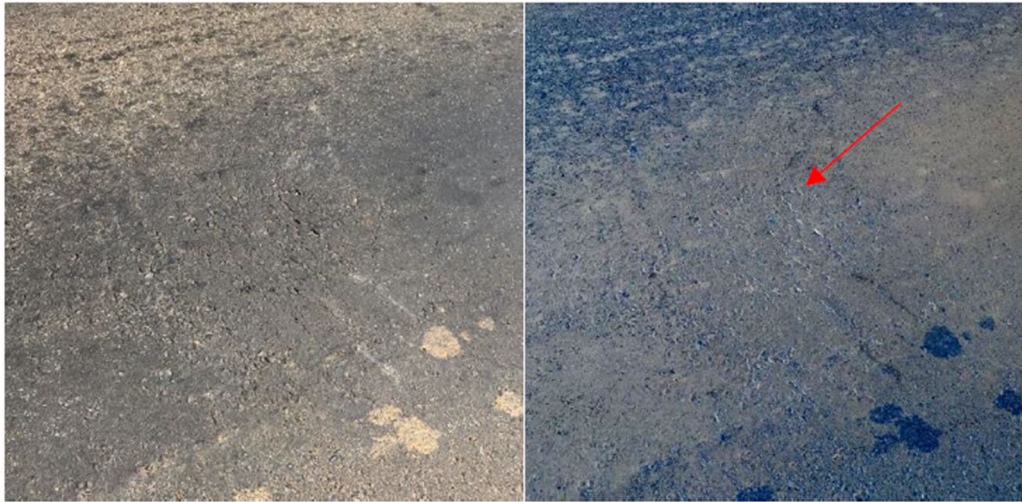
Figura 44 - Trincas interligadas

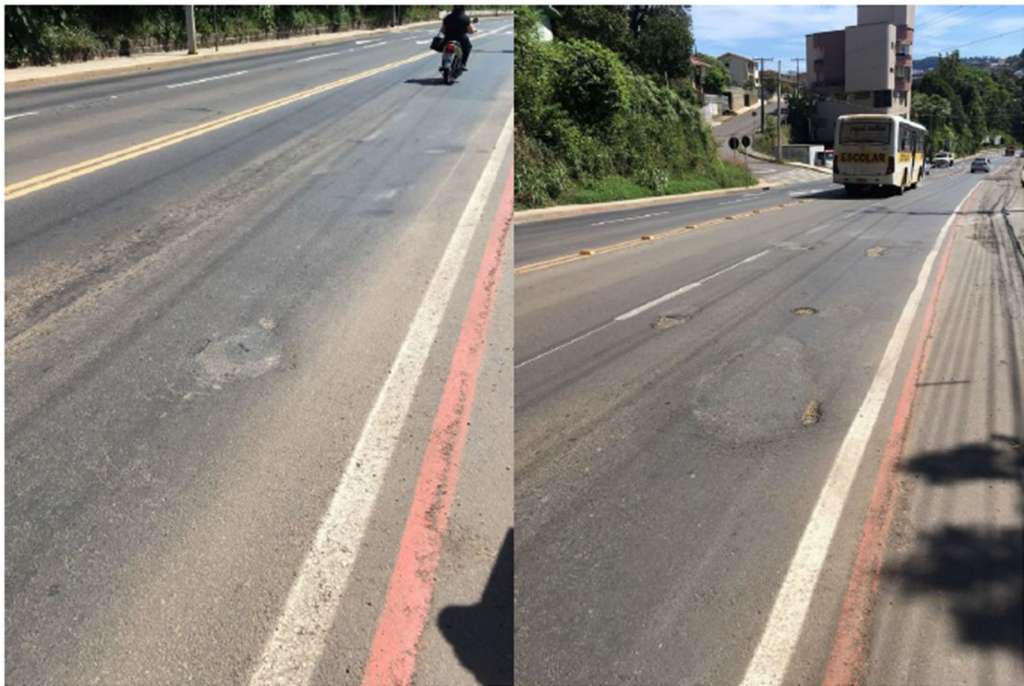
Figura 45 - Panelas

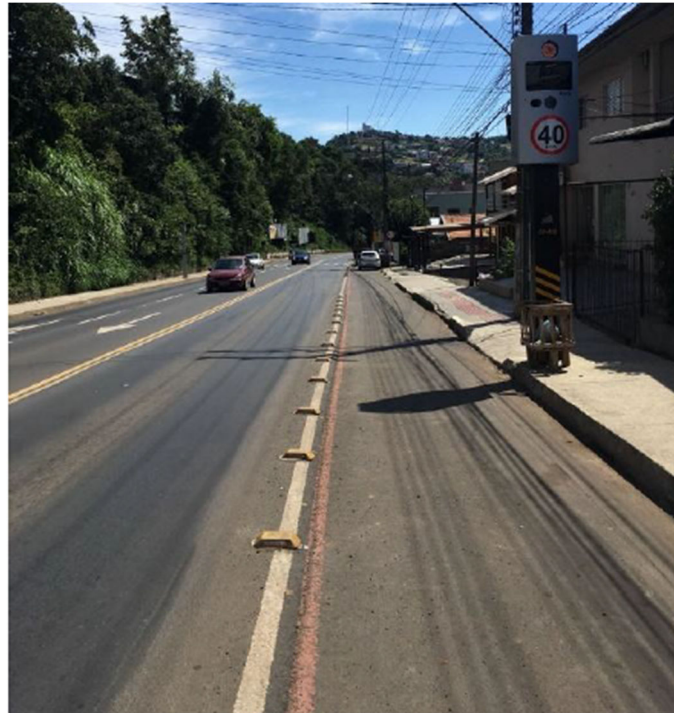
Figura 46 - Afundamento de trilha de roda

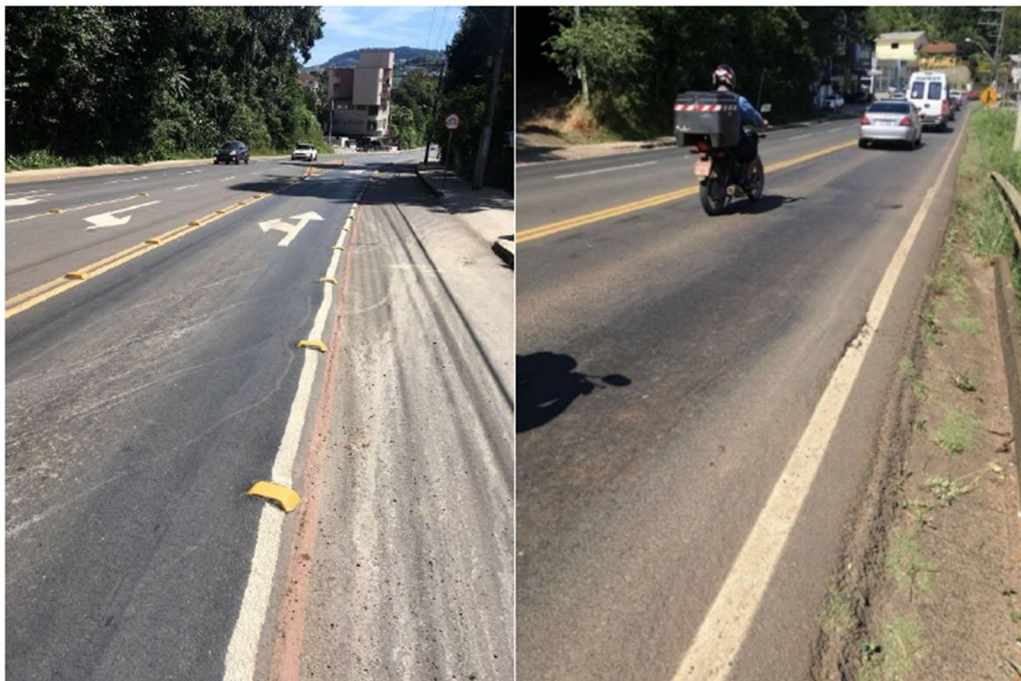
Figura 47 - Escorregamento

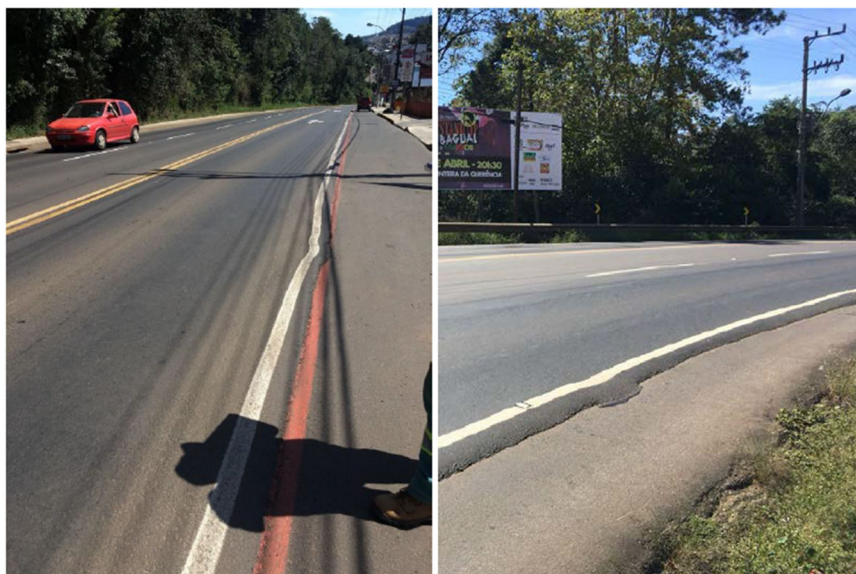
Figura 48 - Exsudação e Escorregamento
