FISSURAS EM VÃOS DE ESQUADRIAS: ESTUDO EM EDIFICAÇÕES MULTIFAMILIARES NO MUNICÍPIO DE CRICIÚMA/SC

Resumo

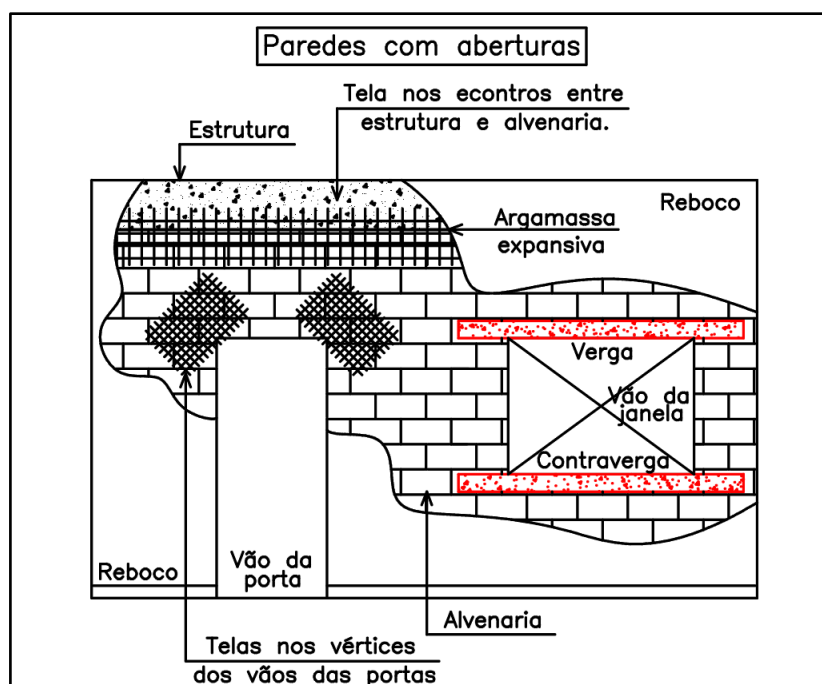
Figura 3 – Detalhamento em projeto fornecido para execução das esquadrias

Observou-se que o conjunto de informações fornecido é limitado, não contemplando dados essenciais à correta execução, como o detalhamento das armaduras, o comprimento de transpasse lateral, o cobrimento e as dimensões mínimas das peças.

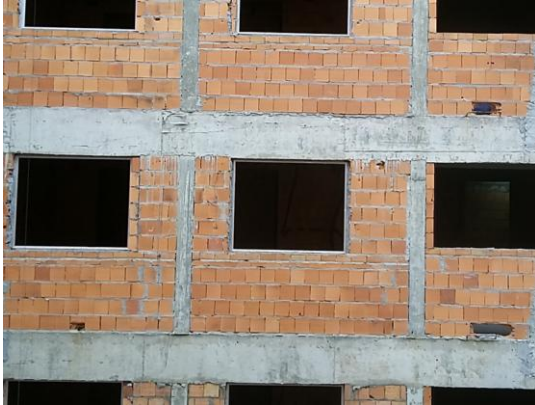
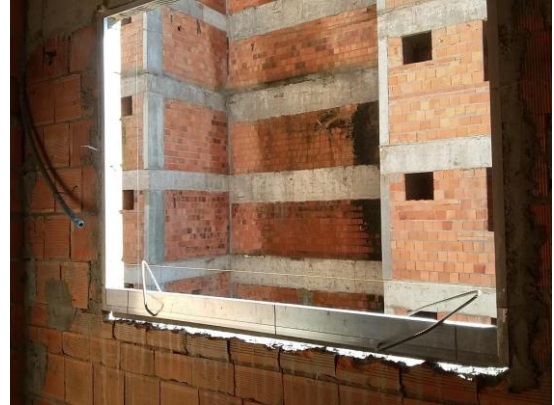
Figura 6 – Detalhes construtivos das esquadrias no empreendimento

De acordo com Hibbeler (2010), a rigidez e as descontinuidades geométricas influenciam diretamente a concentração de tensões em elementos estruturais. Quanto maior a rigidez do material, menor sua capacidade de redistribuir esforços, resultando em tensões elevadas nas interfaces. Considerando que o módulo de elasticidade do alumínio (69 GPa) é significativamente superior ao do concreto (20 a 30 GPa), conforme Callister (2016), a interface entre o contramarco de alumínio e a alvenaria tende a concentrar tensões que favorecem o surgimento de fissuras diagonais nos cantos dos vãos.

Entretanto, não foram observados registros de deformações nas esquadrias analisadas, isso indica que a carga aplicada pela viga foi redistribuída para os elementos inferiores, sem comprometer o desempenho de abertura e fechamento das janelas. No entanto, essas tensões possivelmente se acumulariam em um ponto crítico ao final do transpasse da contraverga favorecendo o surgimento de fissuras.

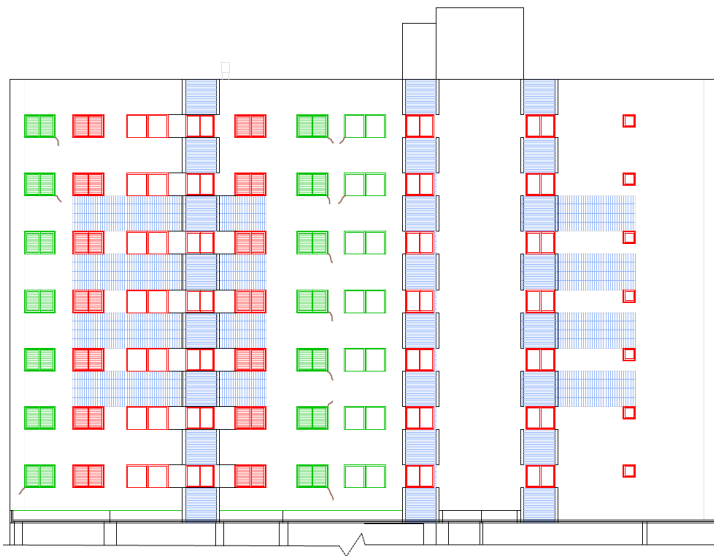
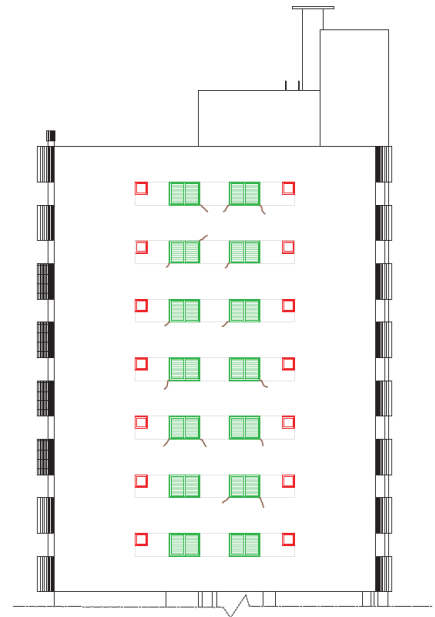
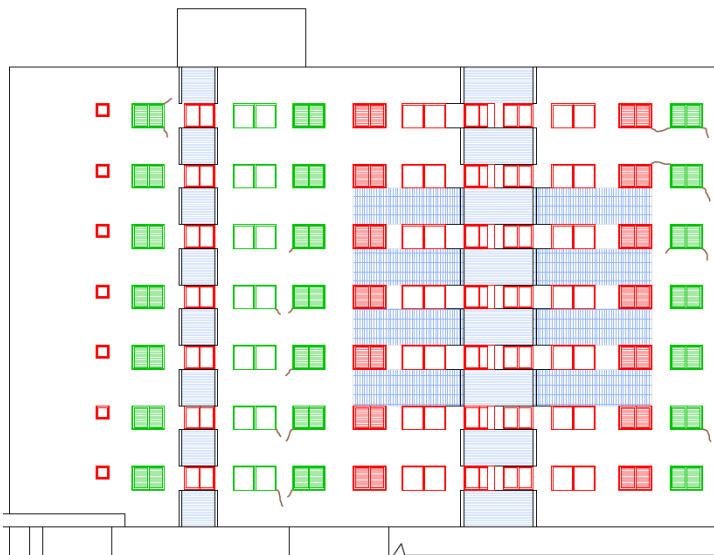
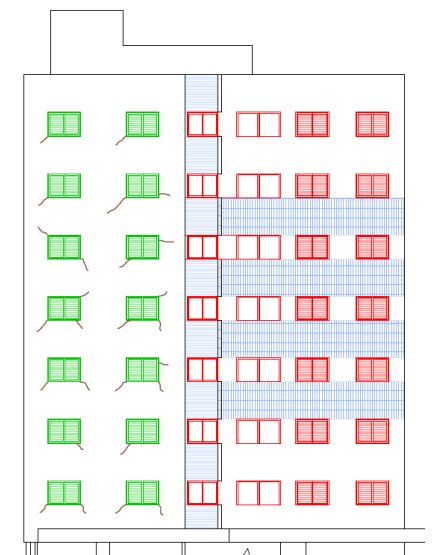
Figura 7 – Croqui das fachadas com indicação das janelas analisadas

Essa uniformização permitiu comparar os resultados entre as fachadas sem distorções amostrais. A Figura 7 apresenta os croquis elaborados para cada uma das fachadas, com destaque para as janelas analisadas e para a representação das fissuras observadas.

Conforme os critérios definidos pelo IBAPE (2014), aberturas de até 0,5 mm são classificadas como fissuras. Nas fachadas, a abertura foi medida com o uso de uma régua graduada dotada de escalas milimétricas (fissurômetro), instrumento adequado para determinar com precisão a largura das manifestações. As medições registraram valores entre 0,2 mm e 0,3 mm, o que confirma tratar-se de fissuras segundo a classificação estabelecida pelo instituto.

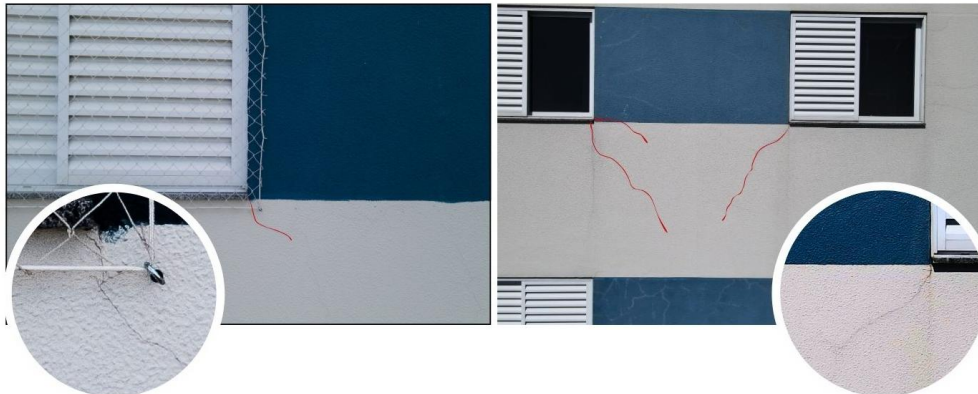
Figura 9 – Padrão de fissuração observado nas fachadas analisadas

Constata-se que todas as fachadas apresentaram fissuras diagonais em pelo menos metade das esquadrias analisadas, evidenciando que, além de fatores técnicos relacionados ao desempenho dos sistemas de vedação, a orientação geográfica exerce influência significativa na intensificação dessas manifestações. Observa-se também que a fachada oeste apresenta um padrão de fissuração mais intenso e uniforme que as demais (Figura 9), com fissuras mais extensas e distribuídas de forma contínua ao longo de toda a superfície, enquanto nas outras orientações o comportamento é mais irregular, com fissuras de menor extensão.

A distribuição das fissuras observadas nas diferentes fachadas pode ser justificada pela influência dos agentes climáticos locais, em especial a radiação solar, a chuva dirigida e as variações térmicas e higroscópicas que atuam sobre os sistemas de vedação. Estudos apontam que a orientação das fachadas exerce papel determinante na degradação dos revestimentos, sobretudo nas regiões de maior insolação. Silva (2014) verificou duas faixas distintas de comportamento conforme a orientação solar, com degradações mais intensas nas fachadas voltadas para os quadrantes oeste e norte, resultado que confirma a influência direta da radiação solar na aceleração dos processos de degradação superficial. De forma semelhante, Piazzarollo (2019) observou que as faces norte e oeste são as mais suscetíveis à ocorrência de fissuras e outras manifestações patológicas, em razão da maior incidência de radiação solar e da consequente dilatação térmica dos revestimentos.

É importante salientar que todas as fachadas apresentam trechos de pintura recentemente reparada, o que indica que os valores observados podem representar uma subestimativa da real intensidade das manifestações patológicas, já que parte das fissuras pode ter sido encoberta pelos retoques. Mesmo assim, em algumas áreas reparadas, verifica-se a reabertura ou persistência das fissuras, demonstrando que o problema não foi eliminado. Além disso, a fachada norte apresenta uma condição diferenciada por estar parcialmente sombreada por edificações vizinhas, o que reduz a insolação e a variação térmica ao longo do dia, diminuindo a chance de fissuras por dilatação e retração. Essa particularidade sugere que o número real de fissuras poderia ser ainda maior do que o observado.

Embora Giongo, Padaratz e Lamberts (2011) indiquem que fachadas voltadas para o sul são mais expostas à chuva dirigida, esses autores destacam que a menor insolação dessa orientação favorece patologias de umidade, mas não fissuras, devido às reduzidas variações térmicas. Esse fator pode explicar a menor incidência de trincas na fachada sul observada neste estudo. Já segundo Thomaz (2020), variações de temperatura e umidade geram deformações higrotérmicas que, quando restritas, produzem tensões internas capazes de originar fissuras. Assim, a maior radiação solar e a intensa dilatação observadas na fachada oeste justificam o número mais elevado de manifestações.
