**INSTITUTO FEDERAL DE EDUCAÇÃO, CIÊNCIA E TECNOLOGIA DE SANTA
CATARINA – CÂMPUS FLORIANÓPOLIS
DEPARTAMENTO ACADÊMICO DE CONSTRUÇÃO CIVIL
CURSO SUPERIOR DE ENGENHARIA CIVIL**

**ANÁLISE DA INSPEÇÃO FINAL E CONTROLE DE QUALIDADE NA
ENTREGA DE UM EMPREENDIMENTO EM FLORIANÓPOLIS-SC**

Trabalho de Conclusão de Curso
submetido ao Instituto Federal de
Educação, Ciência e Tecnologia de Santa
Catarina como parte dos requisitos para
obtenção do título de Engenheiro Civil.

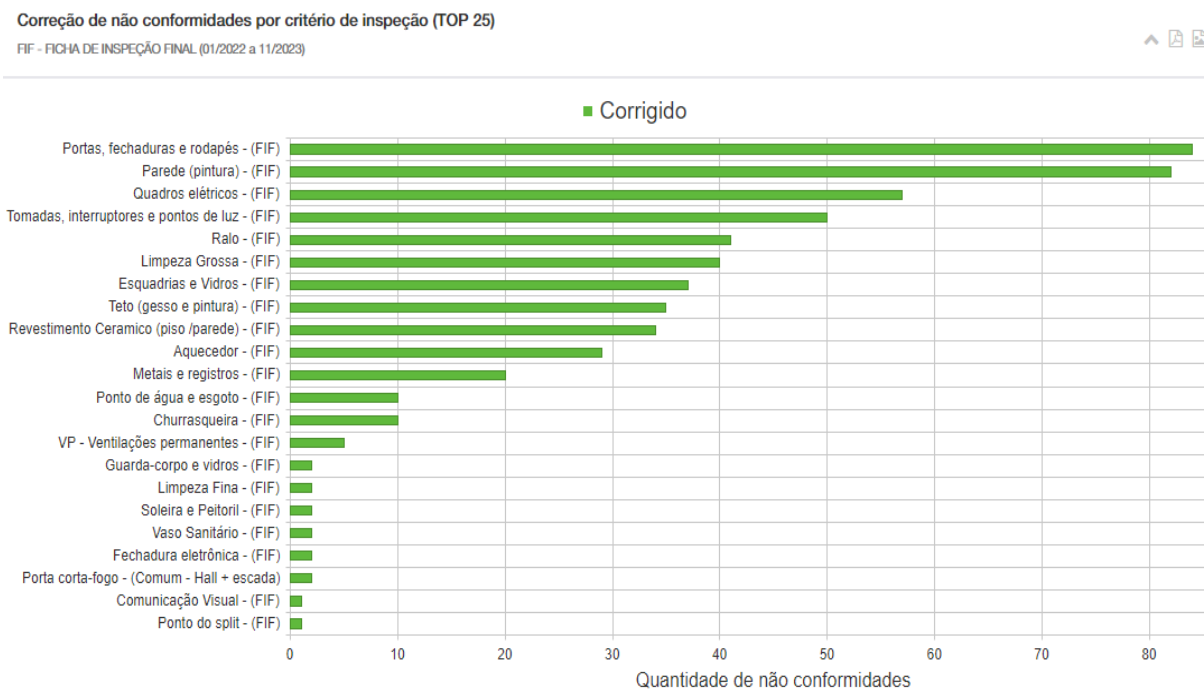
Figura 9 – Dados das não conformidades identificadas na ficha de inspeção final (FIF) do total de 121 unidades vistoriadas

De acordo com os dados, os 6 itens com maior percentual de ocorrência de não conformidades por unidade, são:

Retoque de pintura nas paredes internas devido a riscos e falhas, tratamento e pintura em locais com fissuras.

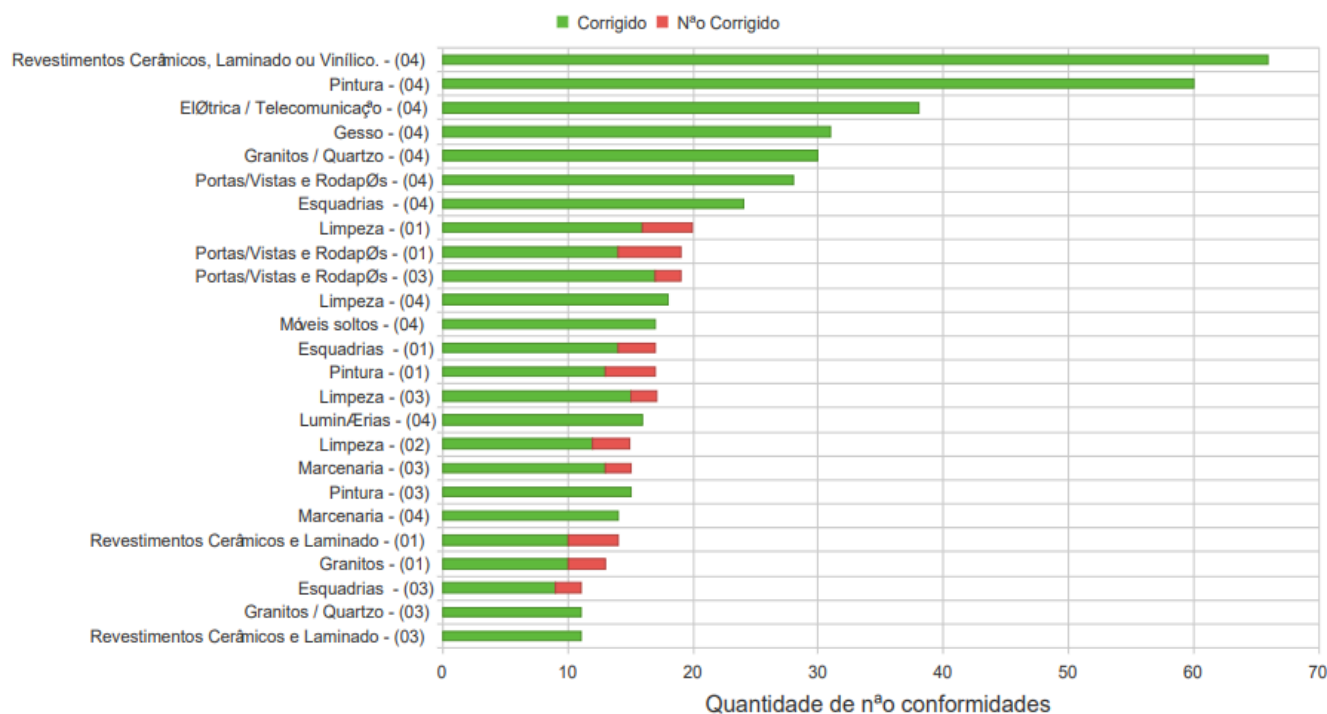
Figura 13 – Números de não conformidades identificadas no termo de vistoria do cliente (TVC) em um total de 119 unidades vistoriadas

A Figura 13 apresenta alguns itens repetidos como: pintura, portas/vistas e rodapés, marcenaria etc., verificou-se que a numeração ao lado do item indica a qual termo de vistoria do cliente ele se refere, ou seja, os dados do (01) termo de vistoria do cliente, (02) termo de vistoria do *hobby box*, (03) termo de vistoria do cliente *easy home* e (04) termo de vistoria do condomínio. Na plataforma não é possível selecionar para quais fichas deseja-se visualizar os dados, prejudicando a leitura das informações, pois para atender o foco da pesquisa, seria necessário filtrar apenas as não conformidades das TVC-01, TVC-02 e TVC-03.

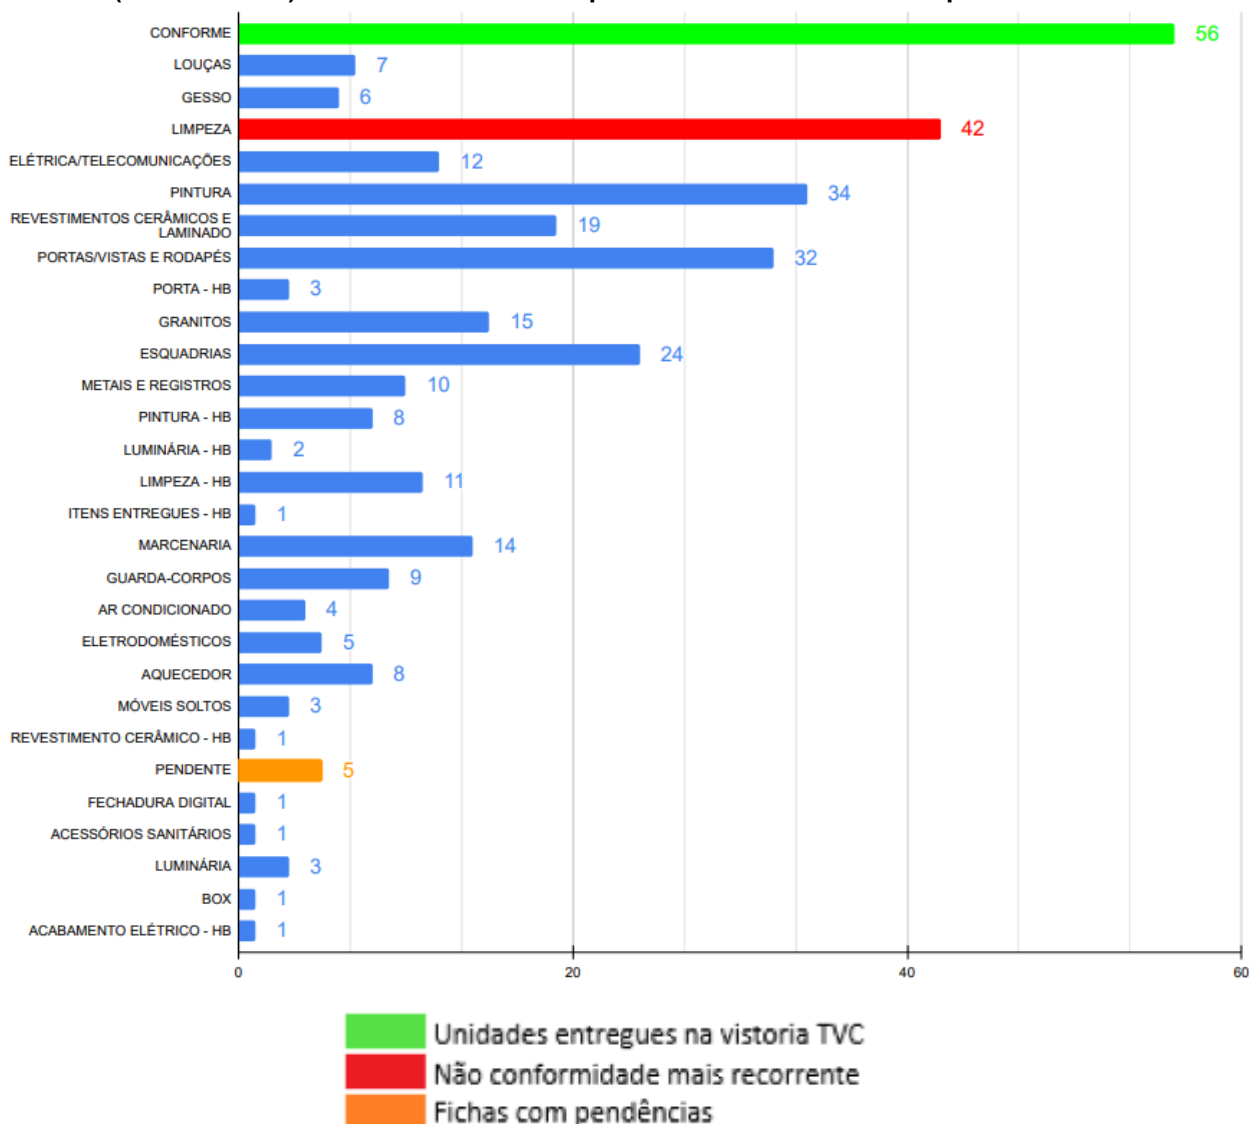
Figura 15 – Números de não conformidades identificadas nos 119 termos de vistoria do cliente (TVC-01/02/03) - número de unidades por itens não conformes inspecionados

Verificou-se que 56 unidades não apresentaram não conformidades, como já relatado quando apenas o *hobby box* apresenta não conformidades, a unidade pode ser entregue, alguns apartamentos que apresentaram não conformidade apenas na marcenaria optaram por receber a unidade e aguardar o ajuste ou troca de peças com o fornecedor, assim além das 56 unidades com 100% de não conformidades foram entregues mais 8 unidades, totalizando 64 unidades, 29 unidades da torre A e 35 unidades da torre B.

Paredes com fissuras, retoques de pintura nas paredes internas e teto, pontos de concreção ferruginosa³.
