**ESTADO DE CORROSÃO EM ESTRUTURA DE CONCRETO  
ARMADO: ESTUDO DE CASO NA EDIFICAÇÃO DO GRUPAMENTO  
DE BUSCA E SALVAMENTO DO CORPO DE BOMBEIROS MILITAR  
DE SANTA CATARINA**

**FLORIANÓPOLIS, 2022.**

Trabalho de Conclusão de Curso submetido  
ao Instituto Federal de Educação, Ciência e  
Tecnologia de Santa Catarina como parte  
dos requisitos para obtenção do título de  
Bacharel em Engenharia Civil.

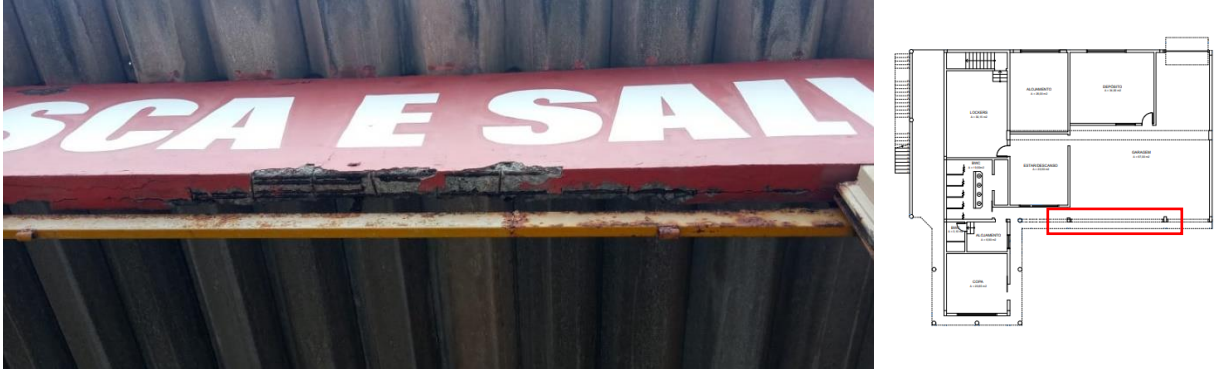
**Figura 24 – Viga da fachada noroeste (frontal) da edificação**

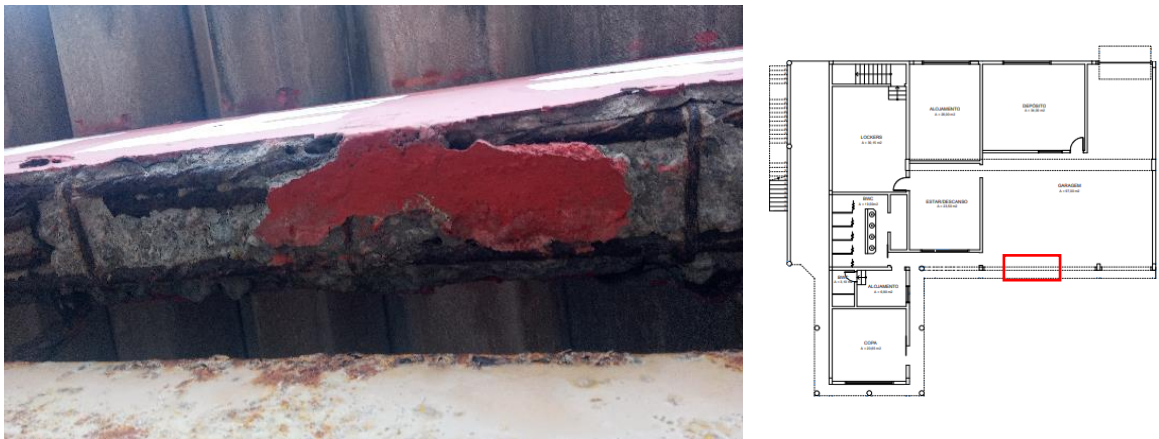
**Figura 25 – Parte inferior da viga da fachada noroeste da edificação**

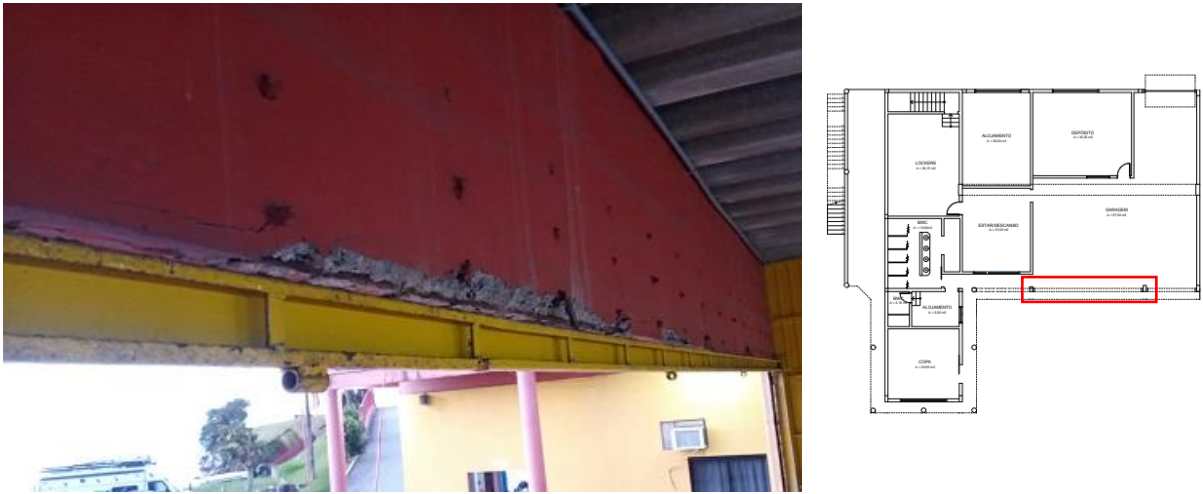
**Figura 26 – Parte traseira da viga da fachada noroeste da edificação**

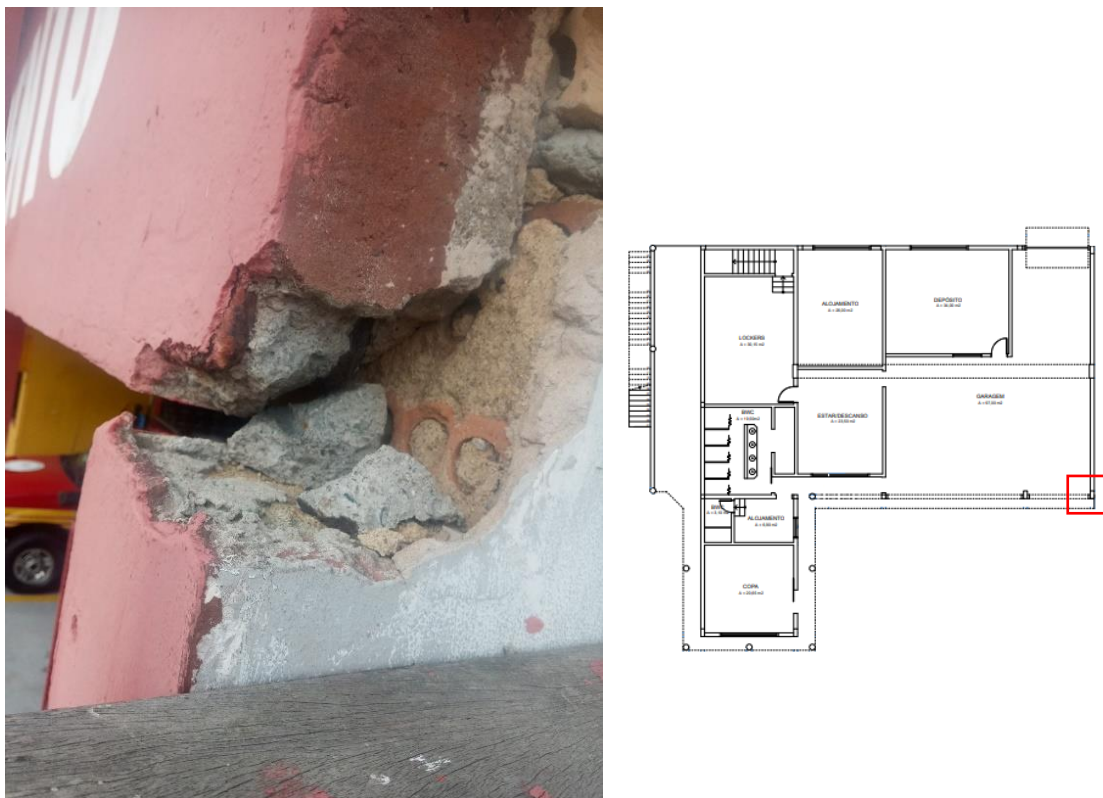
**Figura 27 – Extremidade direita da viga da fachada noroeste da edificação**

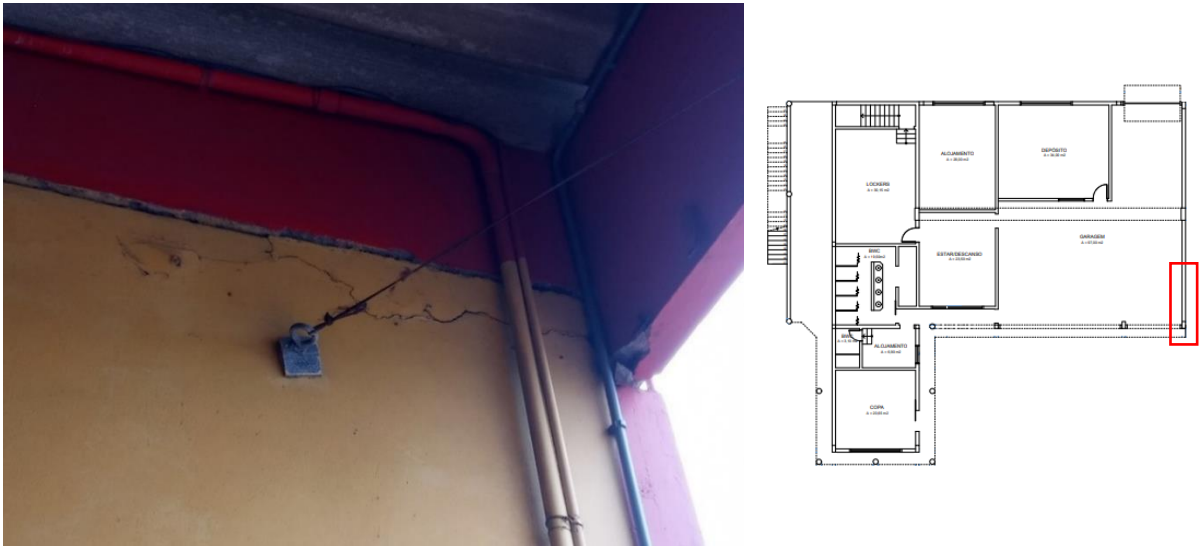
Figura 28 – Parede oeste da edificação

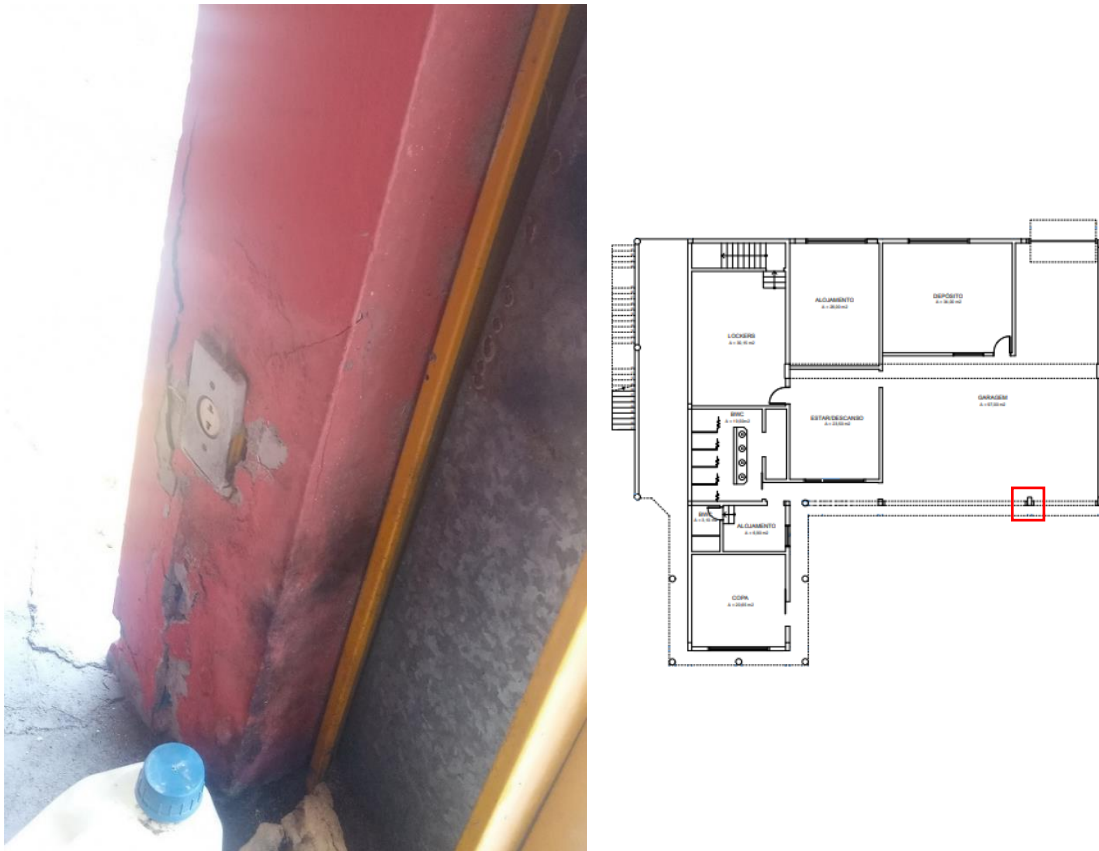
Figura 29 – Parte traseira do pilar central da fachada noroeste da edificação

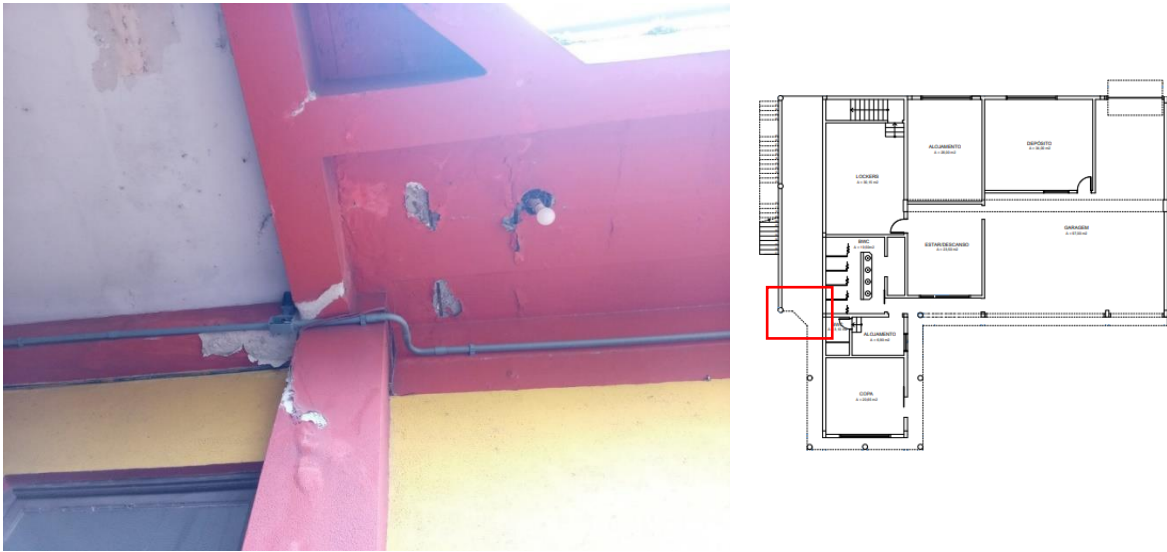
**Figura 36 – Lajes e pilar da lateral oeste da edificação**

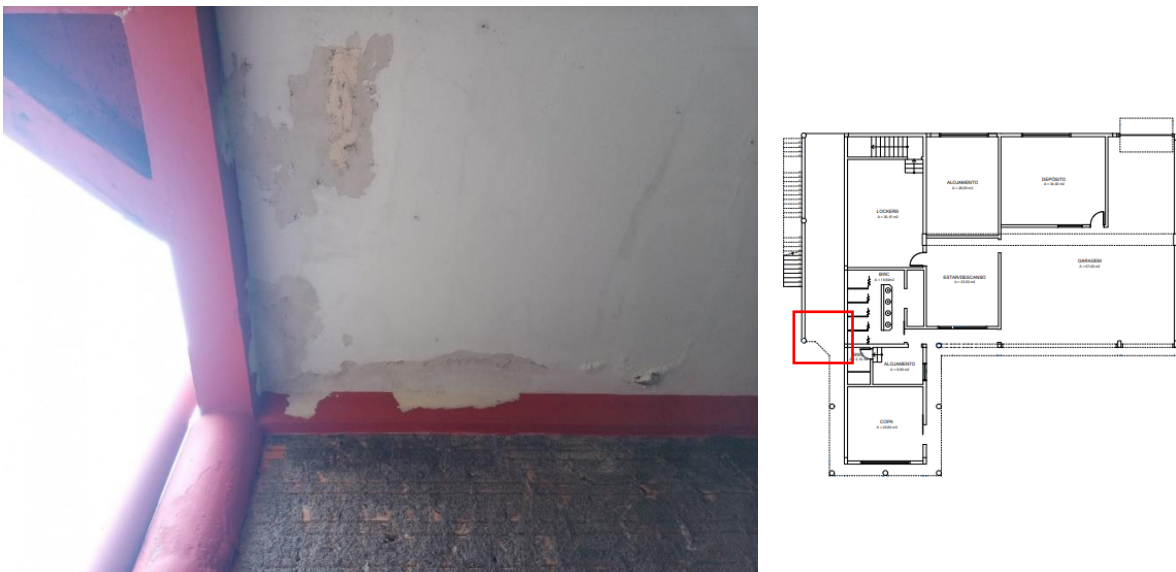
**Figura 37 – Laje da lateral oeste da edificação**

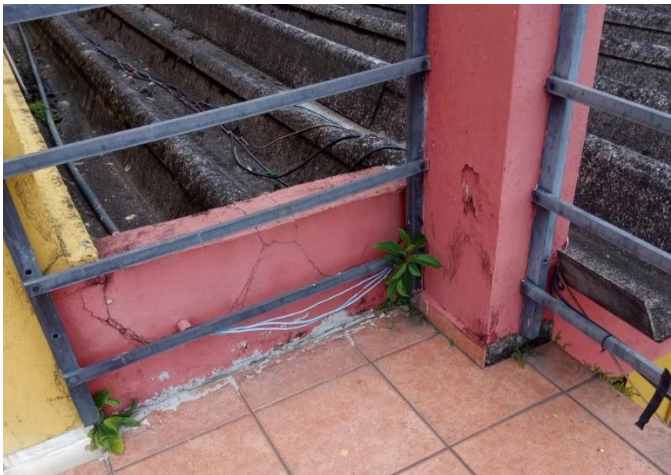
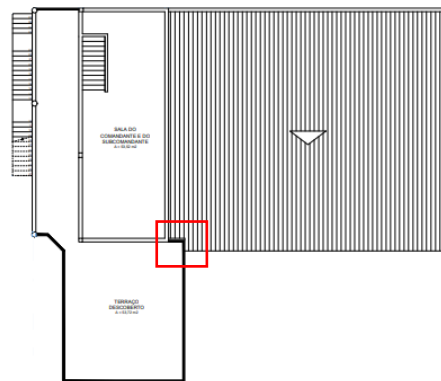
**Figura 41 – Canto esquerdo da sacada do pavimento superior**

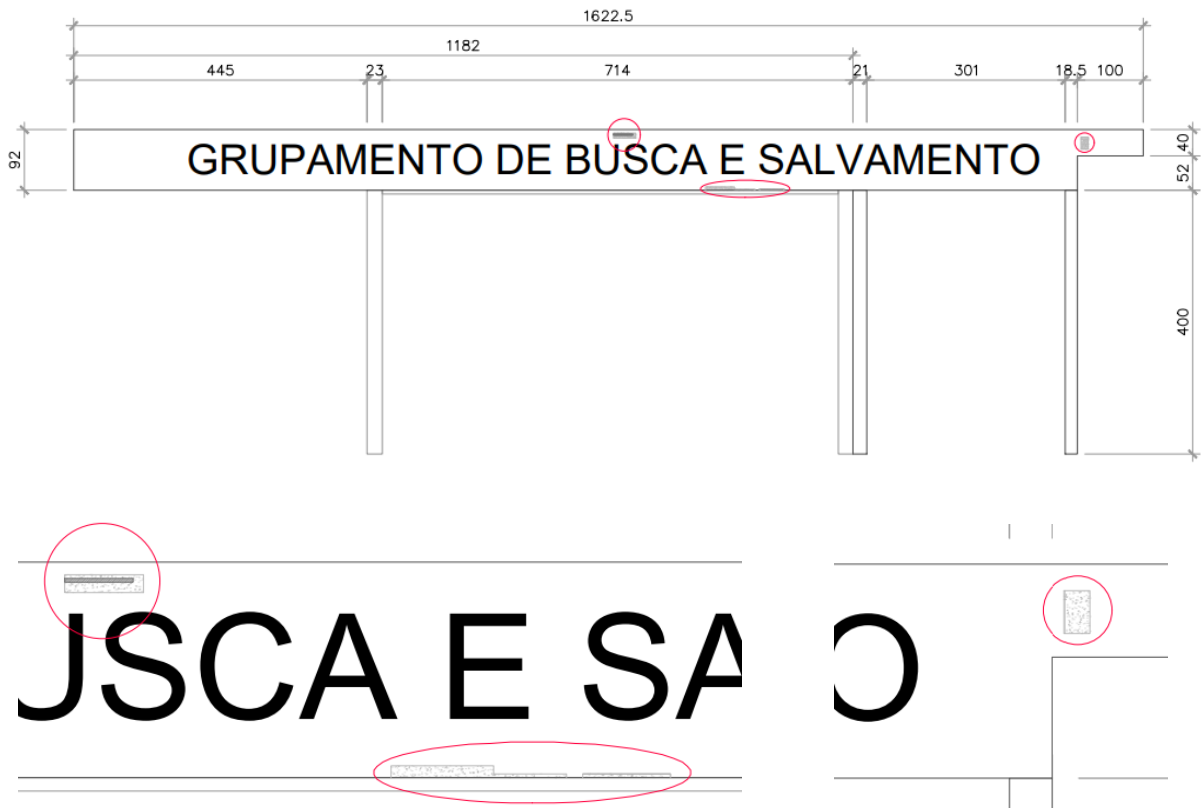
**Figura 45 – Croqui dos elementos estruturais analisados da fachada noroeste com indicação de fissurações e exposição de armaduras (vista frontal)**

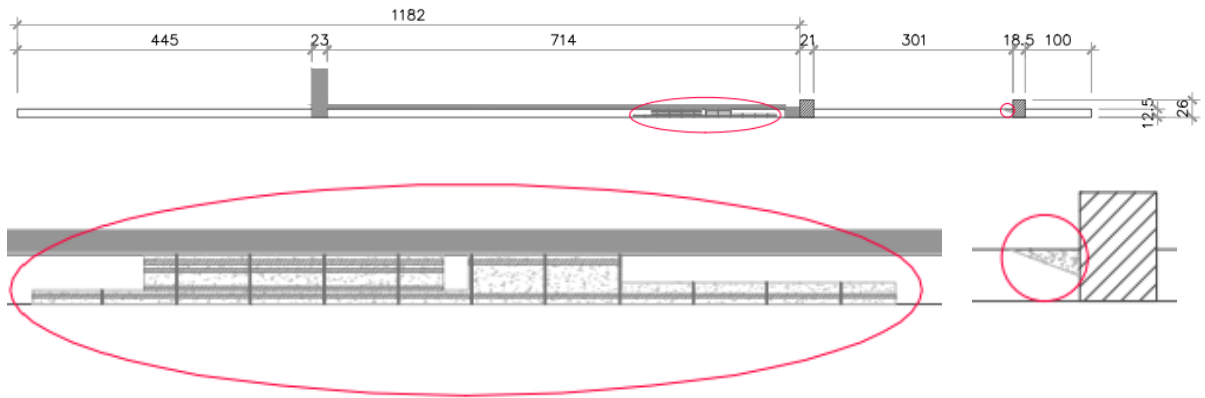
**Figura 46 – Croqui dos elementos estruturais analisados da fachada noroeste com indicação de fissurações e exposição de armaduras (vista inferior)**

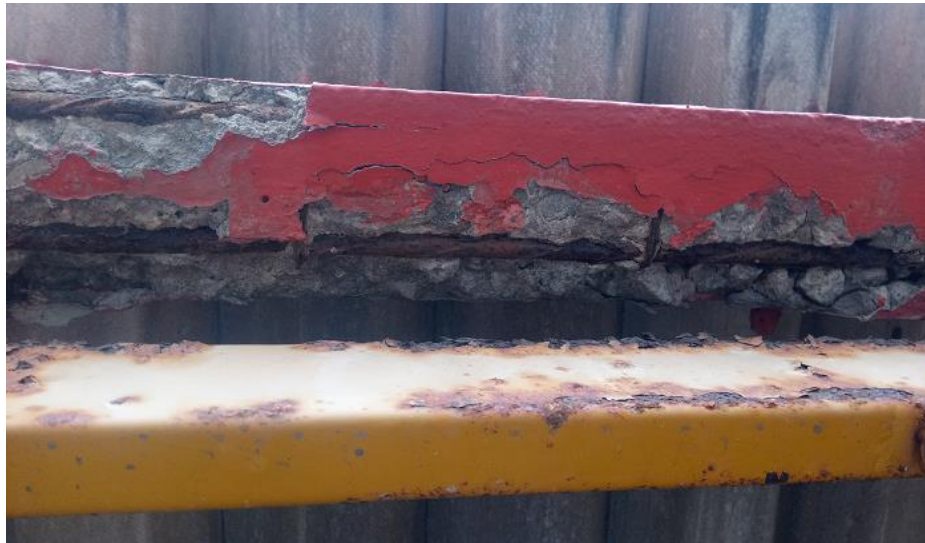
**Figura 47 – Região da barra exposta após feita a lixagem pontual**

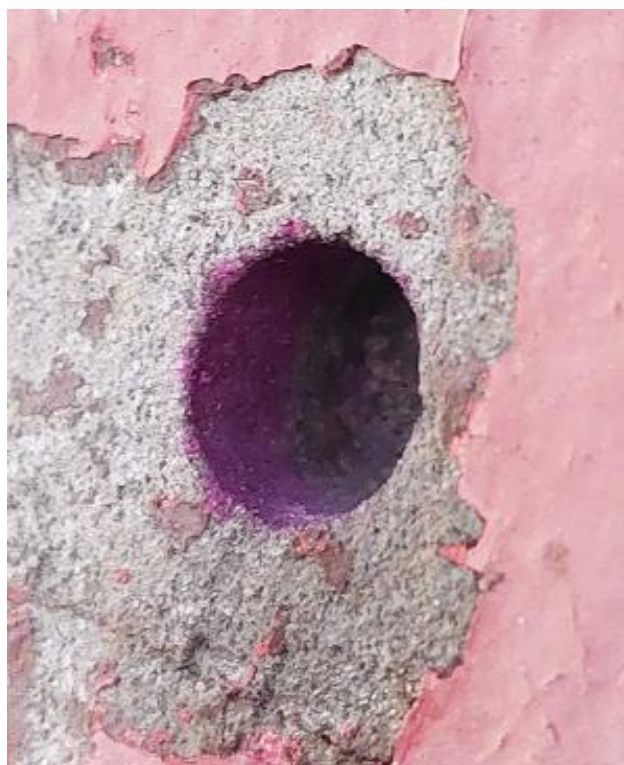
Figura 81 – Perfuração P1 após a ação do reagente fenolftaleína

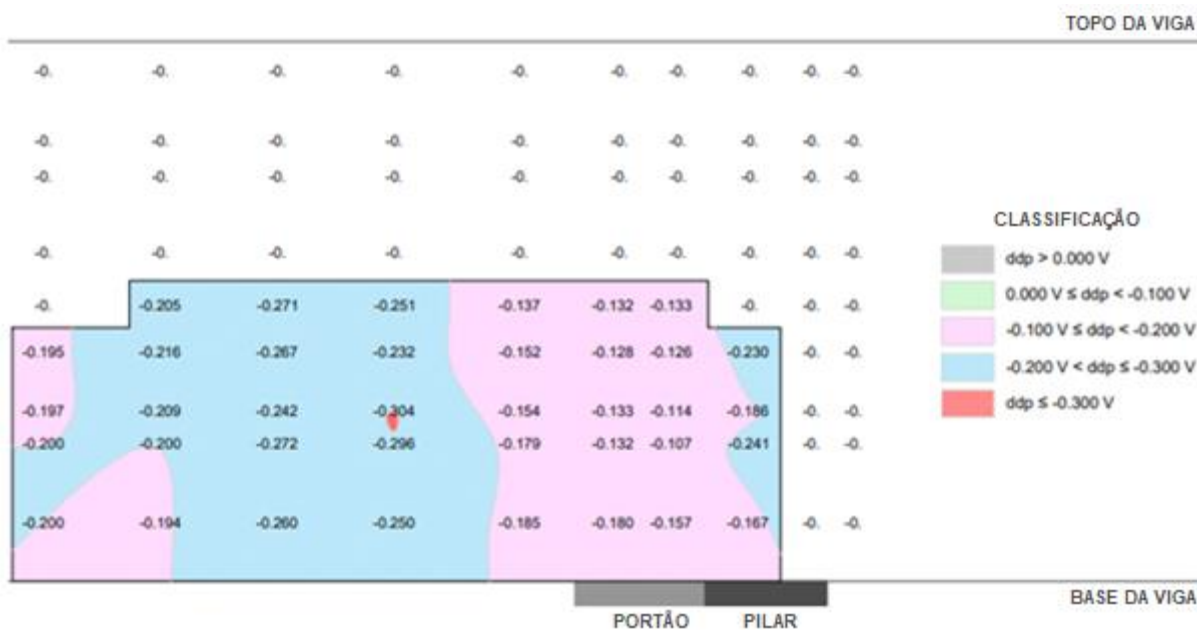
Figura 85 – Mapa de contornos equipotenciais do elemento estrutural 1: viga

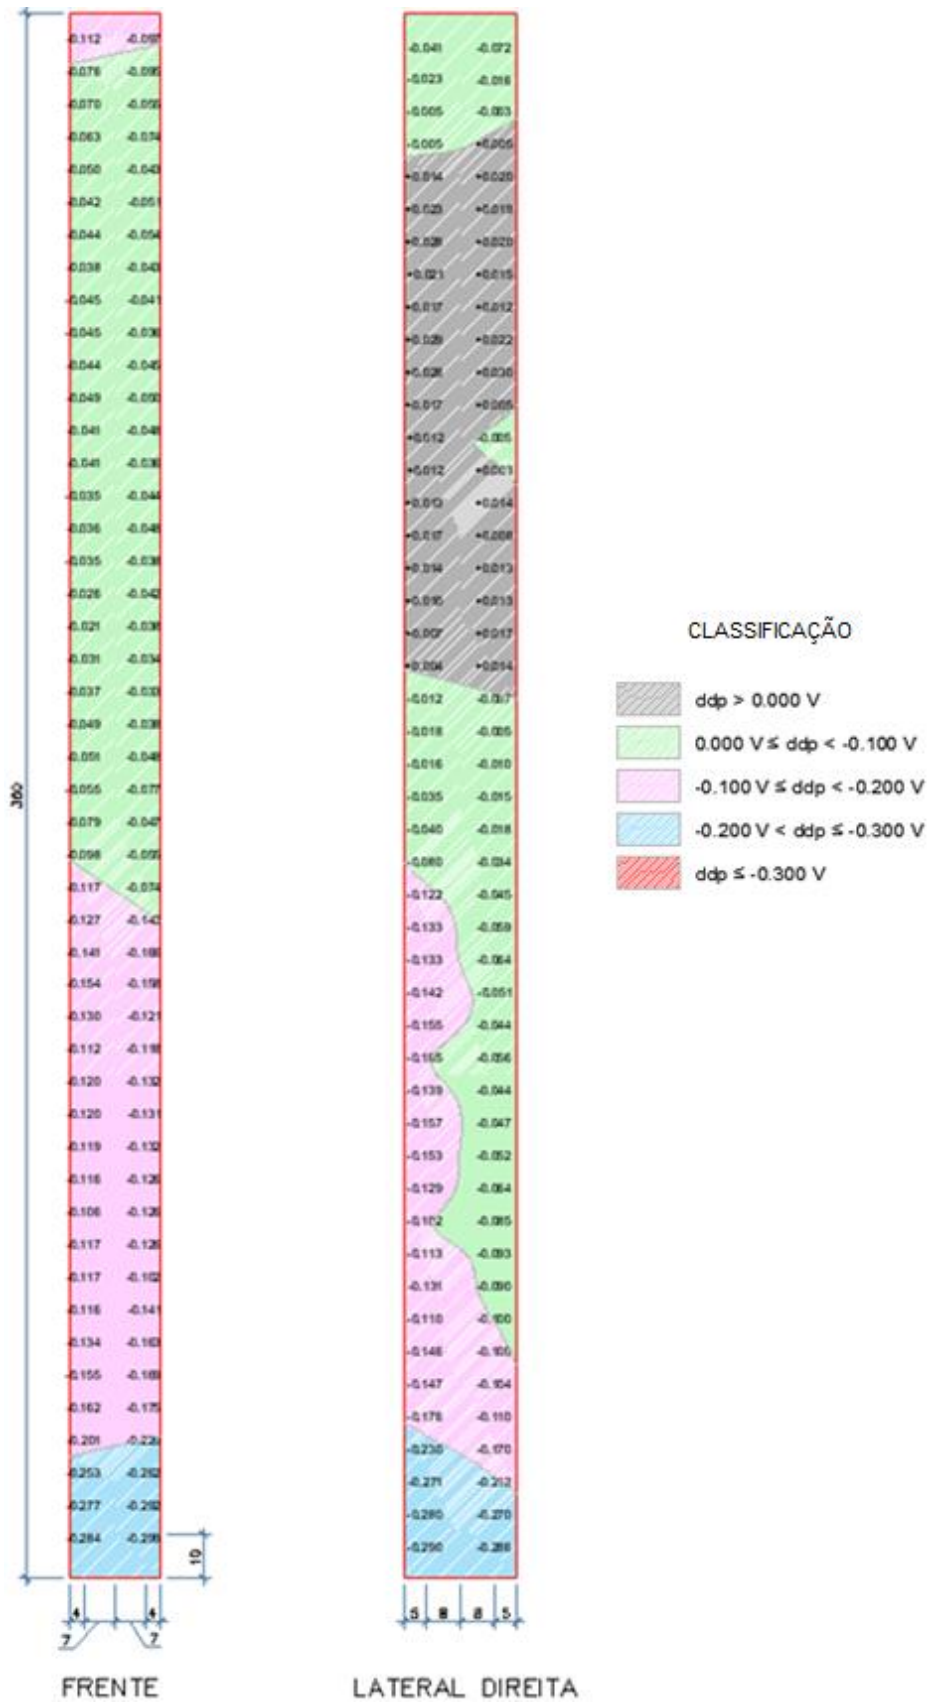
Figura 87 – Mapa de contornos equipotenciais do elemento estrutural 2: pilar
