INSPEÇÃO PREDIAL EM CANTEIROS DE OBRAS SOB O ASPECTO DA LEGISLAÇÃO DE PREVENÇÃO E COMBATE A INCÊNDIO: ESTUDO DE CASO EM EDIFÍCIOS RESIDENCIAIS DE ALTO PADRÃO EM TORRES/RS E CRICIÚMA/SC

BUILDING INSPECTION ON CONSTRUCTION SITES UNDER THE ASPECT OF FIRE PREVENTION AND FIGHTING LEGISLATION: CASE STUDY IN HIGH STANDARD RESIDENTIAL BUILDINGS IN TORRES/RS AND CRICIÚMA/SC

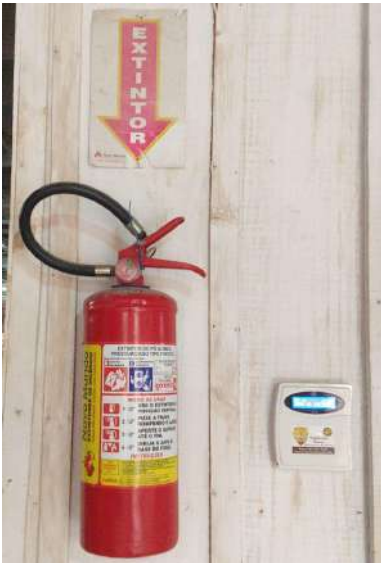
Figura 1: Extintor - Empresa A

Os extintores das imagens acima em todas as empresas são encontrados no pavimento térreo, nos demais andares não são encontrados nenhum extintor. Quando ocorreu a visita nas obras já haviam sido construídos vários pavimentos em todas as obras em questão, duas obras já haviam passado do seu décimo pavimento.

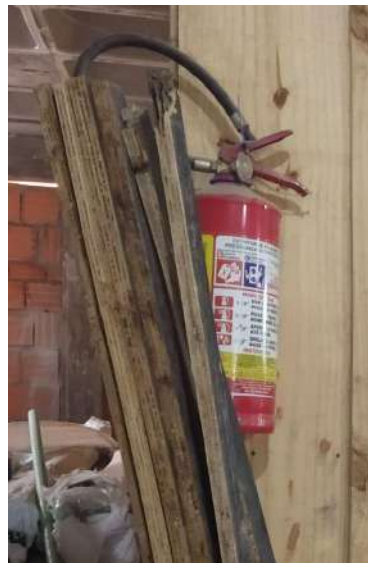
Figura 2: Extintor - Empresa A

A IN 6 Sistema Preventivo por Extintores, 2022, do CBMSC informa em seu artigo 17 que é proibido que seja depositado materiais ao redor de um extintor, ao analisar essa informação foi verificado nas duas obras de SC que essa regra não foi respeitada, a empresa A na figura 2 consta com materiais sobre o extintor, além disso impede a visualização do extintor, sendo isso também oposto ao artigo 16 que informa que os extintores devem ter boa visibilidade. No dia da visita foi difícil a visualização do extintor, a figura 10 apresenta a situação do extintor citado, o mesmo caso de materiais ao redor do extintor ocorre na empresa C, como consta figura 11. No artigo 18 na mesma instrução normativa é informado que é necessário ser inserido acima do extintor uma placa de sinalização, isso também não ocorre para as duas empresas citadas acima, como mostra figura 2, 7 e 8.

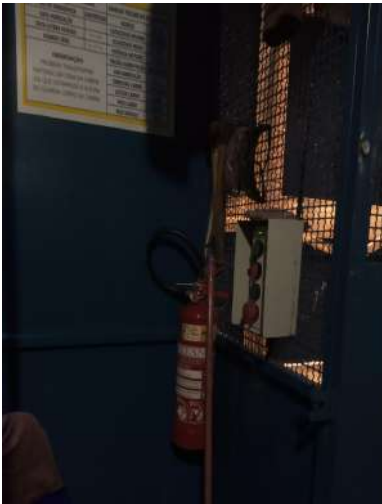
Figura 9: Extintor - Empresa C

Todas as obras visitadas tinham o uso do elevador cremalheira, e apenas na empresa C, existia um extintor dentro dela, como mostra a figura 9. A empresa A, informou que já ocorreu um curto circuito dentro da cremalheira no seu painel de controle como mostra figura 11, contudo o incidente foi controlado e não foi preciso o uso de extintores.

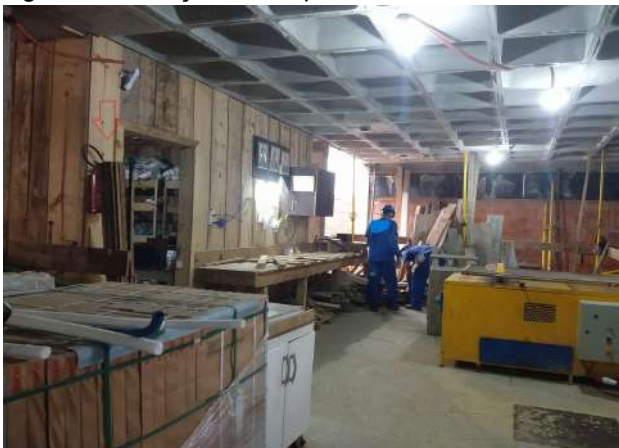
Conforme resolução técnica nº14 Extintores de Incêndio do CBMRS, no item 5.2.4, também é informado que não pode ter materiais sobre o extintor, devendo estar visíveis e com placas de sinalização. Ao analisar as empresas do RS elas atendem a resolução técnica, no dia da visita não havia materiais obstruindo o extintor.

Figura 10: Posição inadequada do extintor

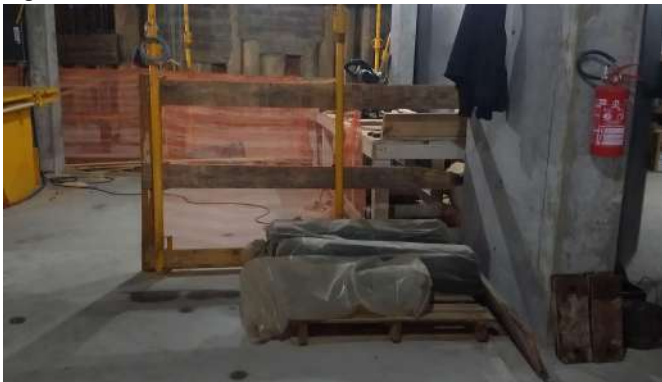
Figura 11: Material abaixo do extintor

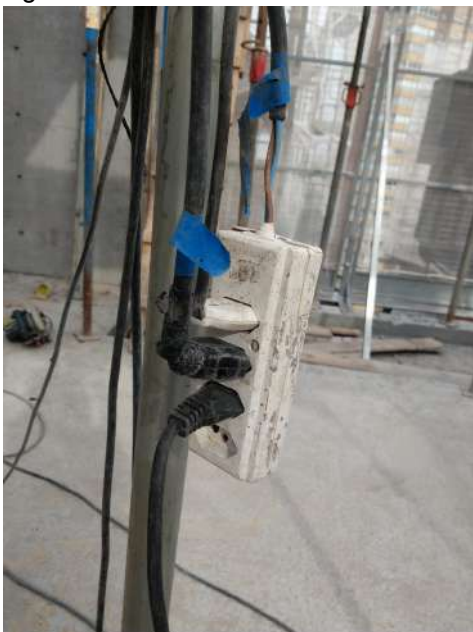
Durante a visitação das obras, foi encontrado possíveis locais que podem acarretar um incêndio. Através da figura 12 mostra uma tomada inadequada que se encontrava na empresa B - obra 2, que estava pendurada por uma escora, os fios que estavam engatados nelas se encontravam em péssimas condições, e o fio que estava conectado a tomada estava desencapado, além do mais, havia três extensões em uma única tomada, isso pode acarretar uma sobrecarga e conseqüentemente causar um curto circuito.

Figura 12: Tomada

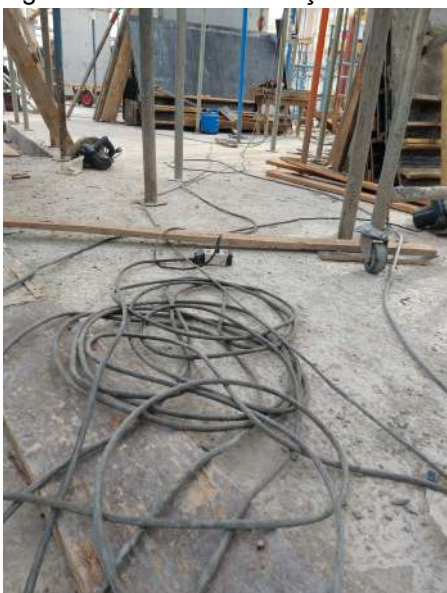
Ainda na mesma empresa foi encontrado mais tomadas inadequadas, como mostra figura 13, a tomada da figura aparece encapada e percebe-se uma grande quantidade de fiações elétricas jogadas no chão, essas fiações se encontravam espalhadas sobre os materiais, que eram principalmente madeira.

Figura 13: Acúmulo de fiação elétrica

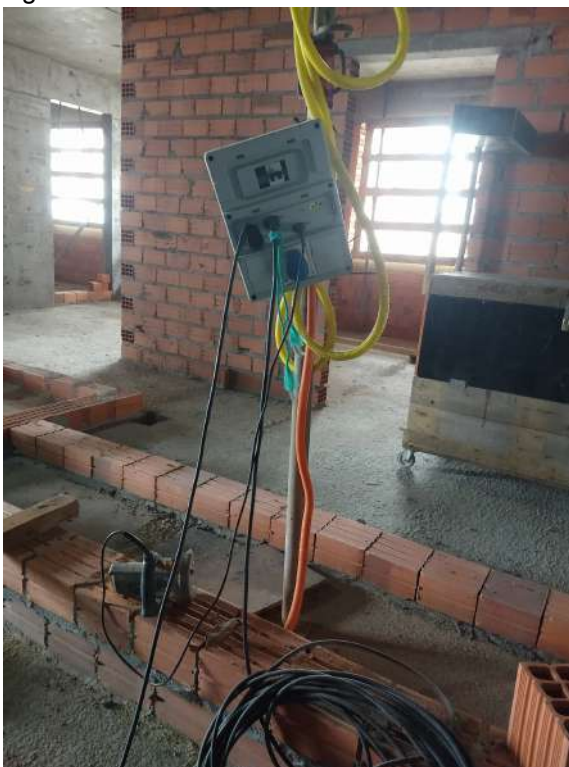
Além dos possíveis focos de incêndio encontrados, foi verificado que os quadros de tomadas se encontravam pendurados pelas escoras, como mostra a figura 14, a figura mostra um quadro de energia que não estava fixado corretamente e também foi encontrado outros quadro que estavam no chão sem nenhum suporte como mostra a figura 15.

Figura 14: Quadro de tomadas

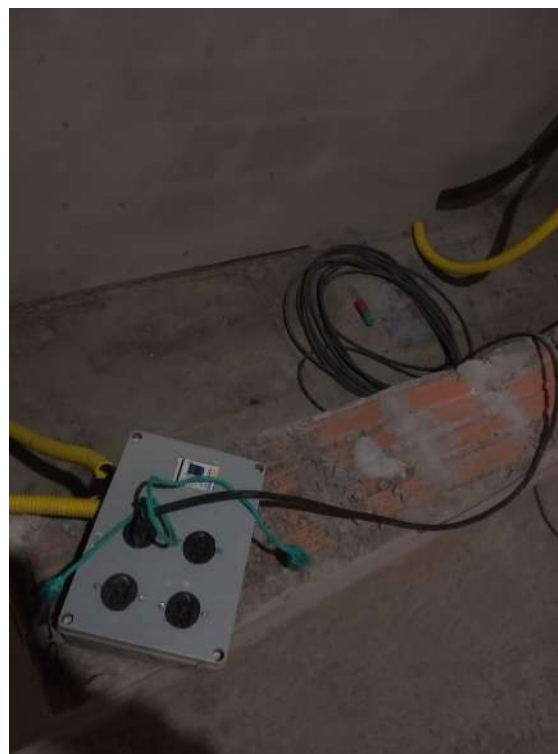
Figura 15: Quadro de tomadas jogado

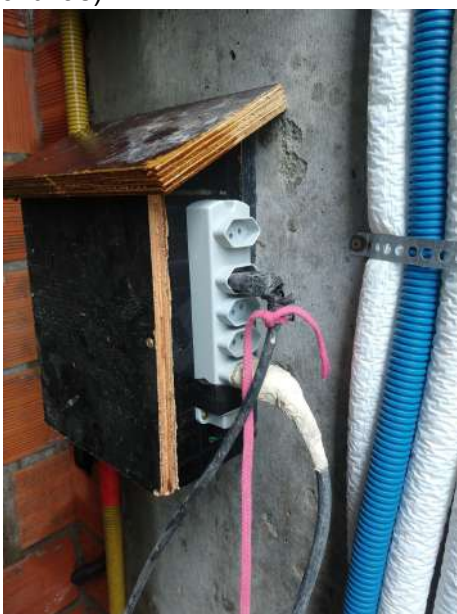
Ainda averiguando a parte de fiações elétricas, agora na empresa C, foi constatado muitos fios pelo chão e tomadas inadequadas. No dia da visitação estava chovendo e em todas caixas onde se encontravam as tomadas estava escorrendo água por elas, como mostra figura 16.

Figura 16: Exemplo de quadro de tomadas exposto às intempéries (no caso da imagem, chuvas).

Em todos os pavimentos constava com uma caixa de tomada como essa da figura 16, e todas elas estavam molhadas por causa da chuva, além disso, ao redor dessas caixas de tomadas existia poças de água e acúmulo de materiais, como mostra as figuras 17 e 18.

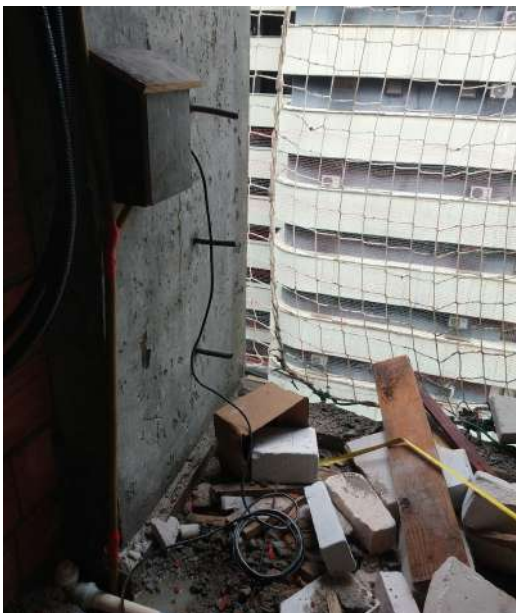
Figura 17: Acúmulo de materiais

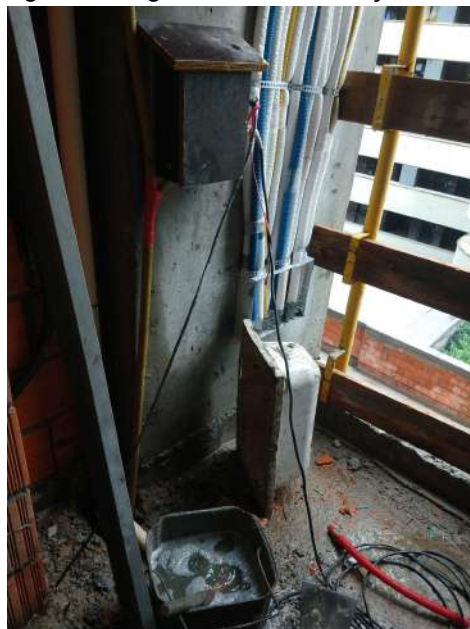
Figura 18: Água ao redor da fiação

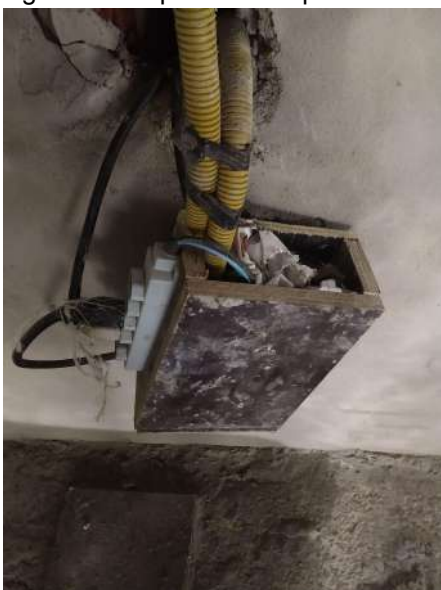
Ainda na mesma obra foi encontrado uma caixa com tomada que estava pendurada sem suporte algum, ela estava suspensa e os próprios fios da tomada que seguravam a caixa, além disso, os fios estavam desencapados e estavam dentro da caixa que continha um plástico dentro, como mostra figura 19.

Figura 19: Suporte inadequado

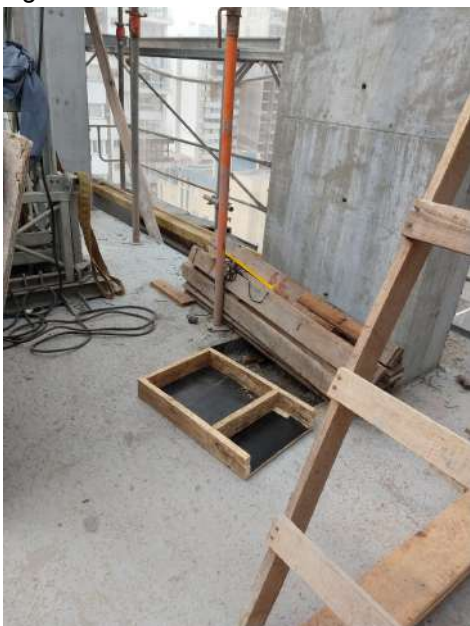
No dia das visitas nas obras da empresa B, foram encontrados acúmulos de materiais, principalmente da obra 2. Na obra 2 a quantidade de materiais espalhados eram muitos, como mostra as figuras abaixo. Na figura 21, mostra uma tomada sobre uma madeira e ao redor dela estava acumulado materiais espalhados pelo chão.

Figura 20: Acúmulo de materiais

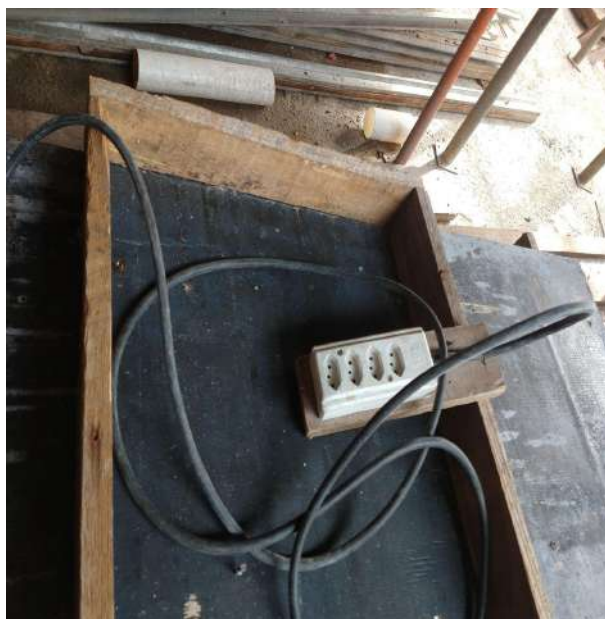
Figura 21: Acúmulo de materiais junto com fiação
