**PATOLOGIAS EM POÇOS DE VISITA E CAIXAS DE INSPEÇÃO DO
SISTEMA DE ESGOTAMENTO SANITÁRIO DE FLORIANÓPOLIS/SC**

FLORIANÓPOLIS, 2025.

Trabalho de Conclusão de Curso submetido ao Instituto Federal de Educação, Ciência e Tecnologia de Santa Catarina como parte dos requisitos para obtenção do título de Engenheiro Civil.

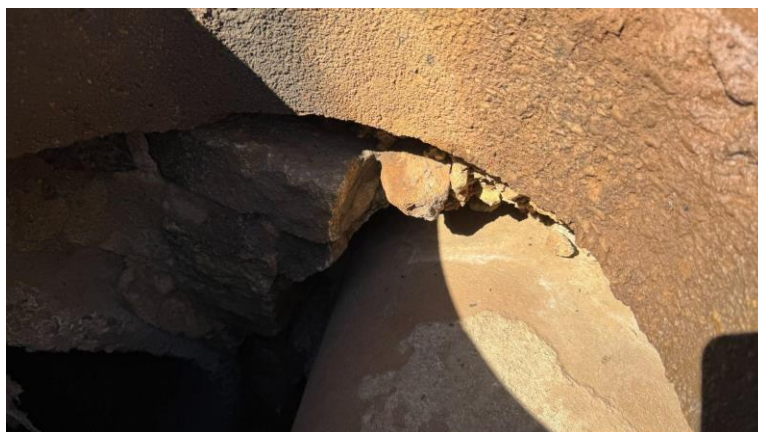
- a) Fissuras internas em paredes e fundo de PVs, especialmente nas unidades do Centro;

Figura 28 - PV-3 inspecionado no Centro com falha de vedação interna.

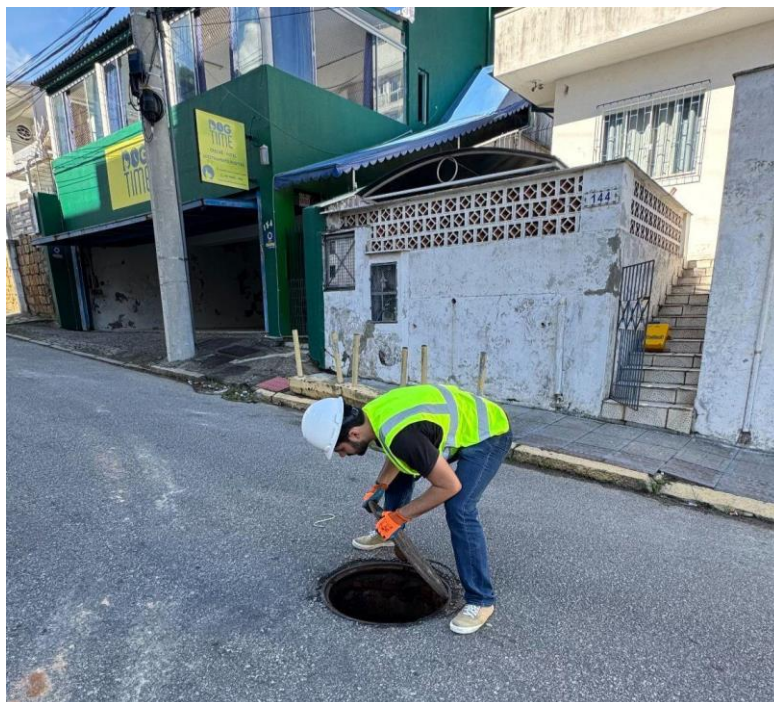
- b) Tampas metálicas com desgaste ou mal encaixadas, aumentando o risco de acidentes e entrada de sólidos (Figura 29);

Figura 29 - PV-2 localizado no Centro apresenta desgaste no encaixe da tampa.

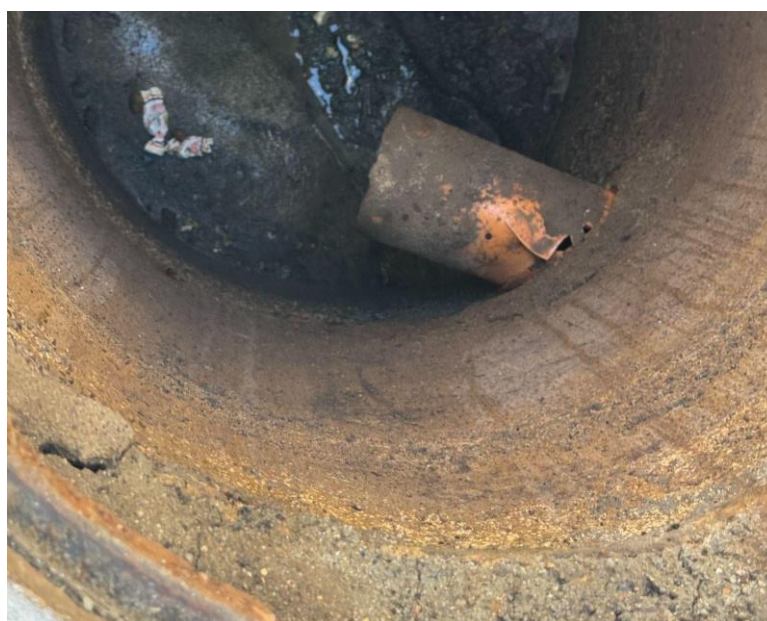
- c) Presença de fissuras nas tubulações e falta de estanqueidade (Figura 30).

Figura 30 - PV-2 localizado nos Ingleses apresenta fissuras na tubulação e nas laterais.

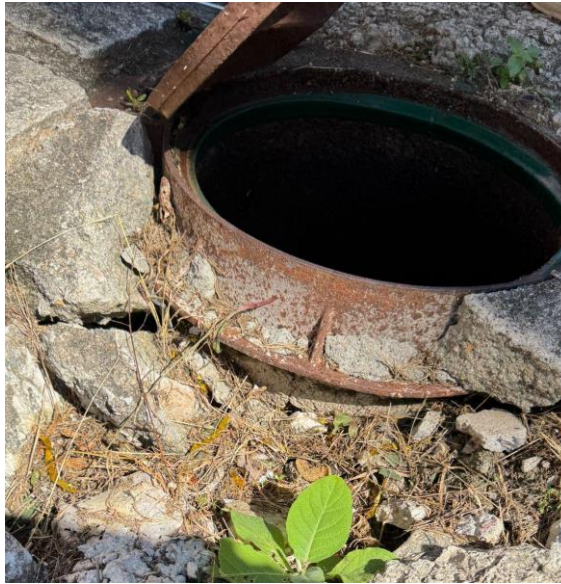
Figura 31 - CI-8 no Centro com erosão no entorno da tampa.

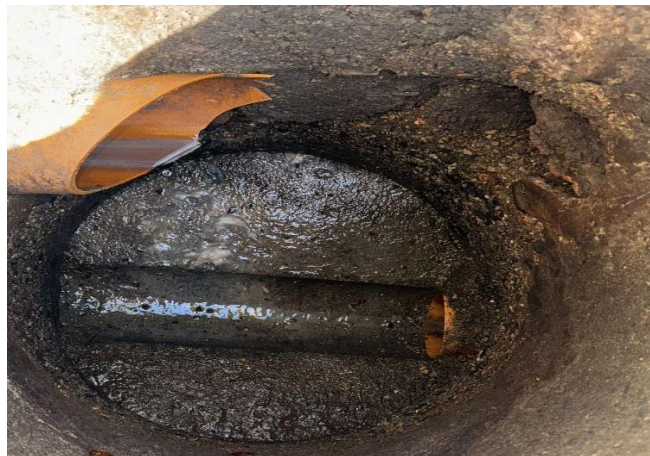
- b) Infiltração lateral por falhas de vedação ou alvenaria desgastada (Figura 32);

Figura 32 - CI-6 no Centro com alvenaria desgastada.

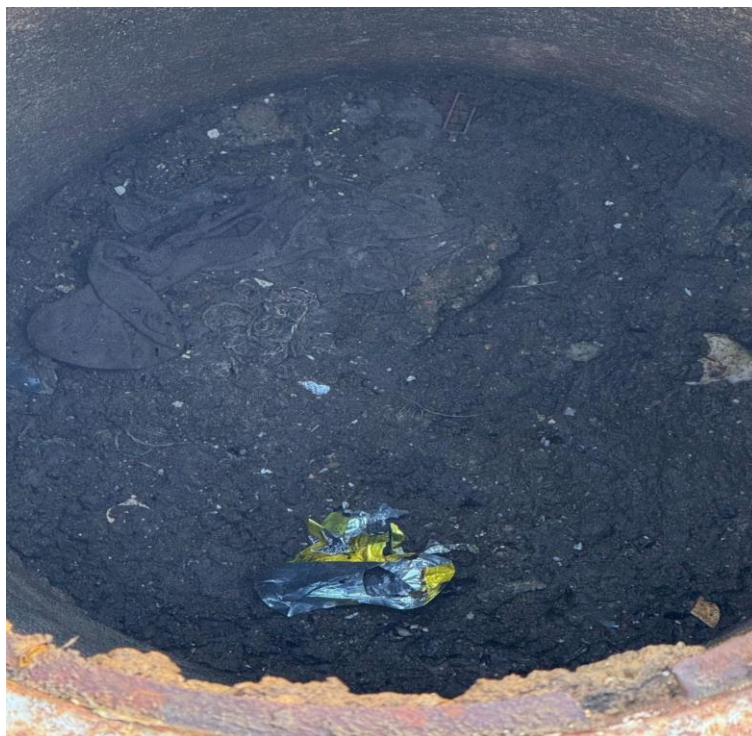
- c) Acúmulo de resíduos sólidos, indicando ausência de limpeza preventiva ou uso indevido da rede (Figura 33).

Figura 33 - Cl-2 em Canasvieiras com acúmulo de sujeira e obstrução de passagem.

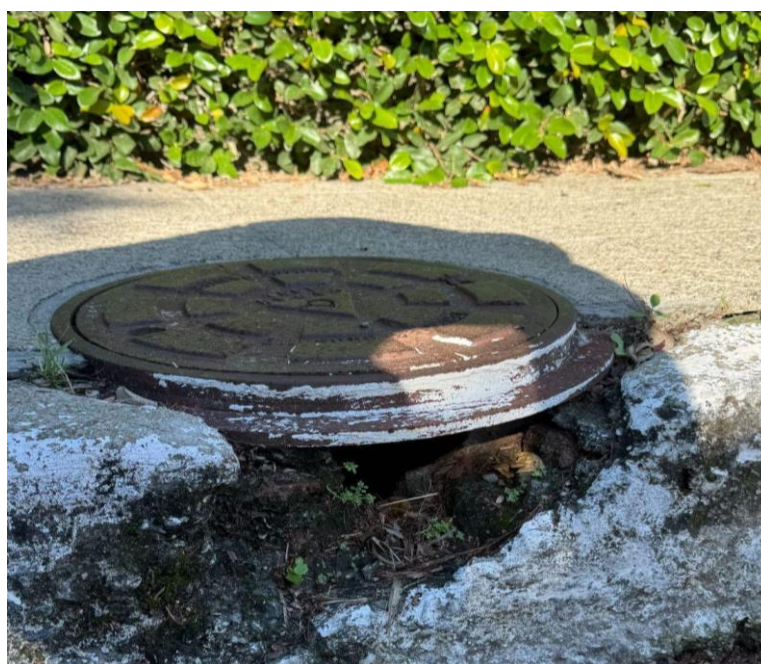
Figura 34 - CI em Canasvieiras com erosão ao redor da tampa.

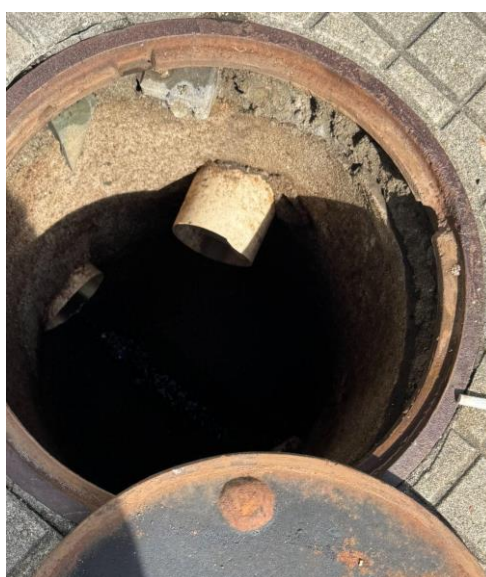
No Centro, onde a infraestrutura sanitária é mais antiga, concentrou-se o maior número de falhas, totalizando aproximadamente 8 (oito) ocorrências significativas. Entre elas, destacam-se rachaduras nas paredes internas das CIs, ausência de alça para remoção da tampa, fundos danificados, além de casos pontuais de falta de vedação, resíduos sólidos e necessidade de limpeza. O padrão observado confirma a correlação entre o tempo de operação da rede e o nível de degradação estrutural, reforçando a importância de ações preventivas contínuas, conforme Figura 35.

Figura 35 - CI no Centro apresentando danos nas laterais.

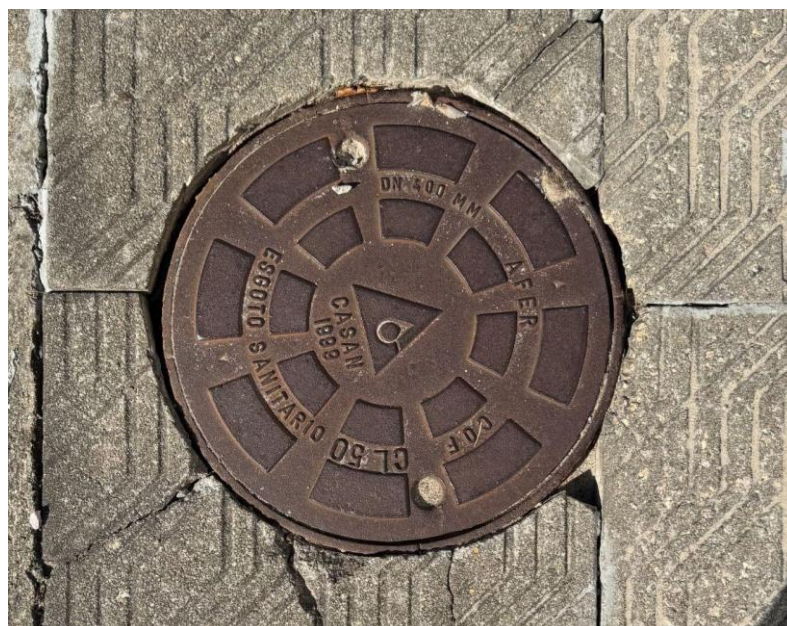
Nos Ingleses, com rede coletora parcialmente implantada em anos mais recentes, o cenário foi heterogêneo. Das 20 (vinte) unidades inspecionadas, mais da metade apresentou algum tipo de anomalia. A principal delas foi a ausência de alça para remoção da tampa, presente em 10 (dez) caixas de inspeção, o que compromete diretamente a acessibilidade para manutenções futuras. Também foram identificados acessos obstruídos, tampas concretadas e um caso com potencial de infiltração. Apesar de algumas unidades bem executadas, os dados indicam a necessidade de maior rigor técnico e controle nas etapas construtivas e de fiscalização das ligações domiciliares.

Figura 36 - CI no bairro Ingleses sem alças e juntas seladas
