**AVALIAÇÃO DA VIABILIDADE TÉCNICA DA RESTAURAÇÃO DE  
PAVIMENTO FLEXÍVEL COM REFORÇO EM GEOGRELHA: ESTUDO  
DE CASO**

Projeto de trabalho de conclusão de curso  
submetido ao Instituto Federal de  
Educação, Ciência e Tecnologia de Santa  
Catarina como parte dos requisitos para  
obtenção do título de engenheira civil.

A obra em análise localizou-se em Florianópolis - Santa Catarina, mais precisamente no centro da cidade. A via em questão chamasse Avenida Mauro Ramos e possui uma extensão de 2.066,56 m de um lado (faixa dupla) e 2.077,62 m do outro lado (também com faixa dupla). O projeto de restauração dessa via seguiu o plano da prefeitura de melhoramento das pistas de rolamento da cidade, conhecido como “Operação Asfaltaço”. Na figura 11, a seguir, é possível observar a sua localização e disposição no mapa do centro da cidade.

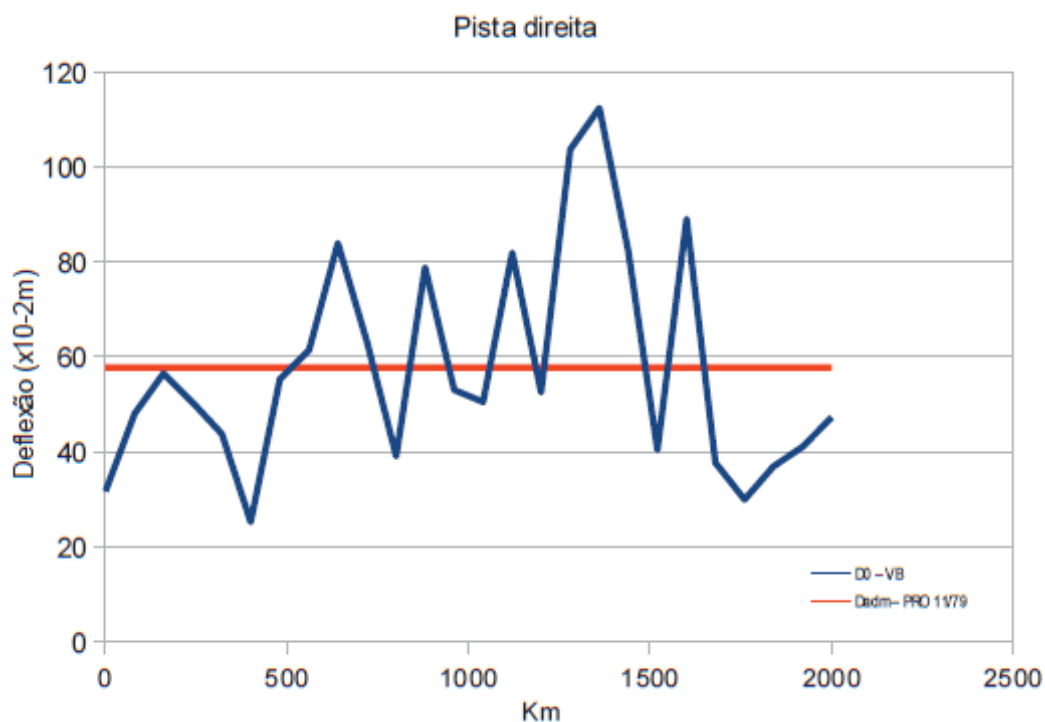
Figura 12 - Gráfico Levantamento Deflectométrico da Avenida Mauro Ramos - Pista Direita

Nota-se que o valor médio de deflexão pela Viga Benkelman encontrado é 22% maior do que a deflexão admissível admitida pelo método do DNIT-PRO (11/1979). Foi encontrado um valor médio para deflexão de  $71 \times 10^{-2}$  mm para toda a via e um raio de 350 m para toda a bacia (PROSUL, 2019). Através do levantamento de toda a via em análise foi gerado o gráfico Deflectométrico da Avenida Mauro Ramos para a pista da esquerda e para a pista da direita, que estão demonstrados nas figuras 12 e 13 na sequência.

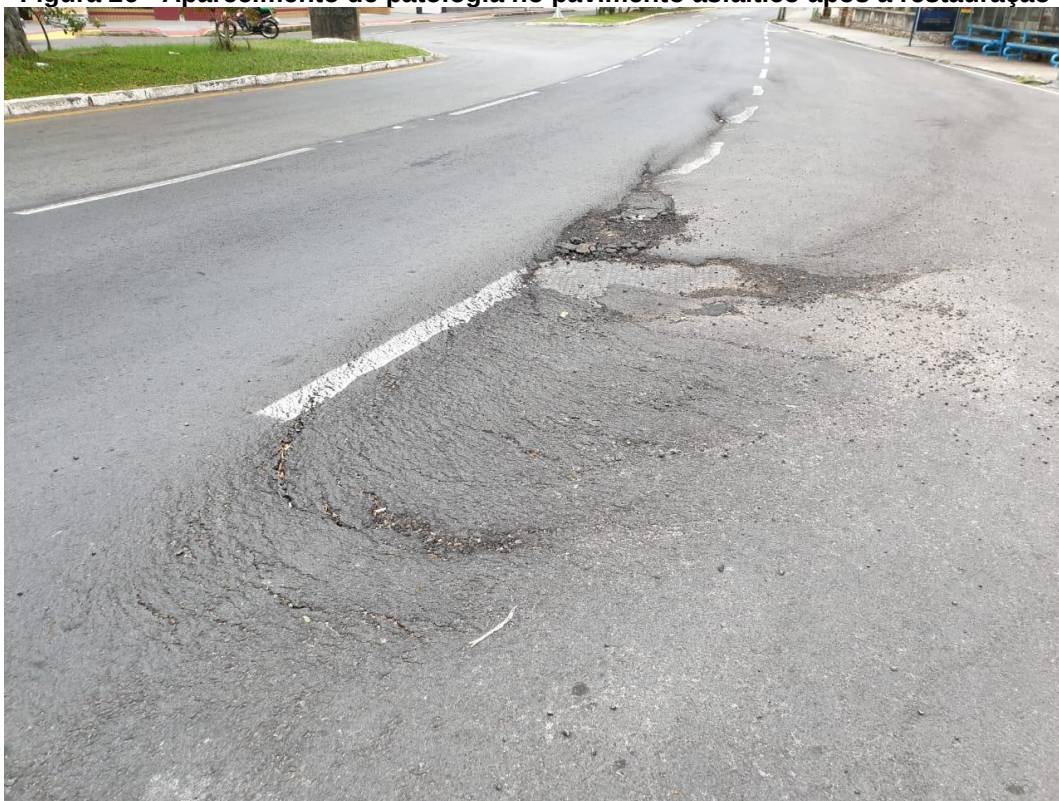
**Figura 26 - Aparecimento de patologia no pavimento asfáltico após a restauração**

Em fevereiro/2020 foram detectadas as patologias na avenida, elas apareceram na forma de trincas por escorregamento, chegando a expor a geogrelha utilizada na restauração. Na figura 26, é possível notar o estado de degradação encontrada no revestimento asfáltico após 3 meses de entrega da obra.

A restauração de todos os pontos começou em fevereiro/2020 terminando em abril/2020 e seguiu as mesmas orientações da prefeitura quanto ao horário permitido de trabalho. Como a estrutura da geogrelha não foi danificada, foi feito o corte da camada asfáltica danificada, realizada uma nova pintura de ligação e aplicada uma nova camada de 2 cm de asfalto. Após o completo reparo foram executados os testes de Viga Benkelman para descobrir se os valores de deflexão encontrados estavam próximos ao valor de deflexão admissível, apresentado pela Prosul (2019). Na figura 28 estão demonstrados os resultados encontrados em um dos pontos restaurados e o valor médio final de deflexão.

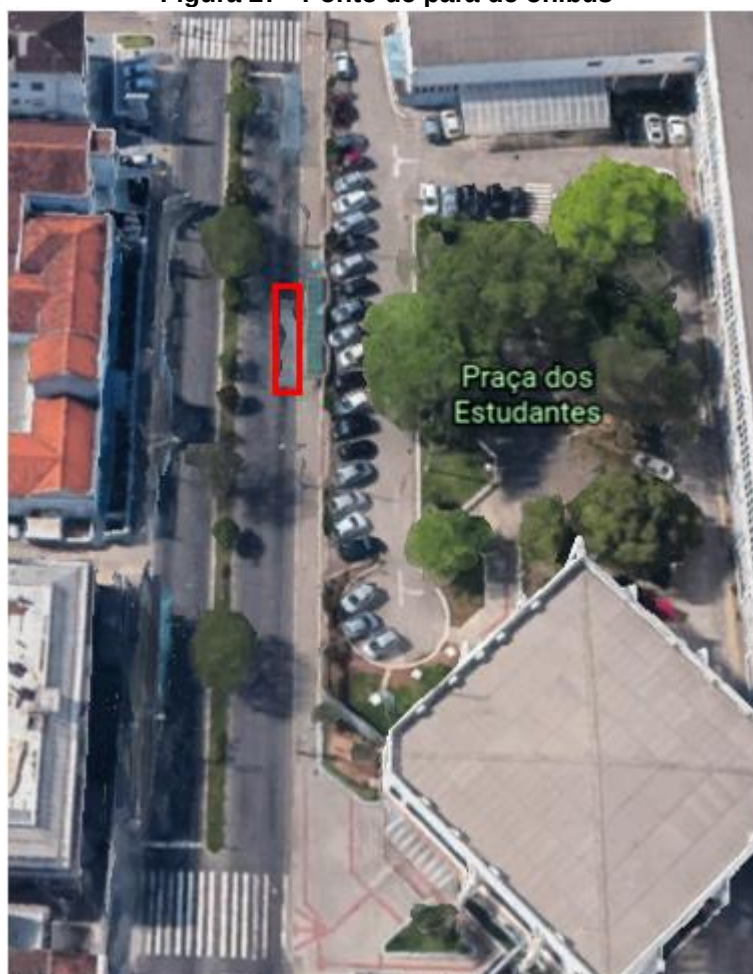
**Figura 27 - Ponto de para de ônibus**

Esses precoces danos que surgiram na camada asfáltica chamaram a atenção dos condutores de veículos e da população que vive nos arredores da via, uma vez que essas anomalias no pavimento estavam trazendo insegurança e tirando a sensação de bem estar de todos que utilizavam a avenida para locomoção. Essa situação fez a prefeitura entrar em ação, exigindo da empresa que executou a obra a restauração imediata dos pontos que sofreram maior impacto de degradação e posteriormente realizar novos testes de Viga Benkelman, para assim liberar os trechos reparados para a circulação de veículos. Vale ressaltar que esses danos ocorreram nas pistas externas da via (faixa 2, como mostra nos ensaios entregues pela empresa responsável), principalmente do sentido beira mar norte, na frente dos pontos de ônibus, local de maior ponto de frenagem dos veículos pesados. Na figura 27 é apresentado um exemplo de parada de ônibus, na frente do IFSC (Instituto Federal de Santa Catarina) aonde foram detectados os danos na estrutura asfáltica.

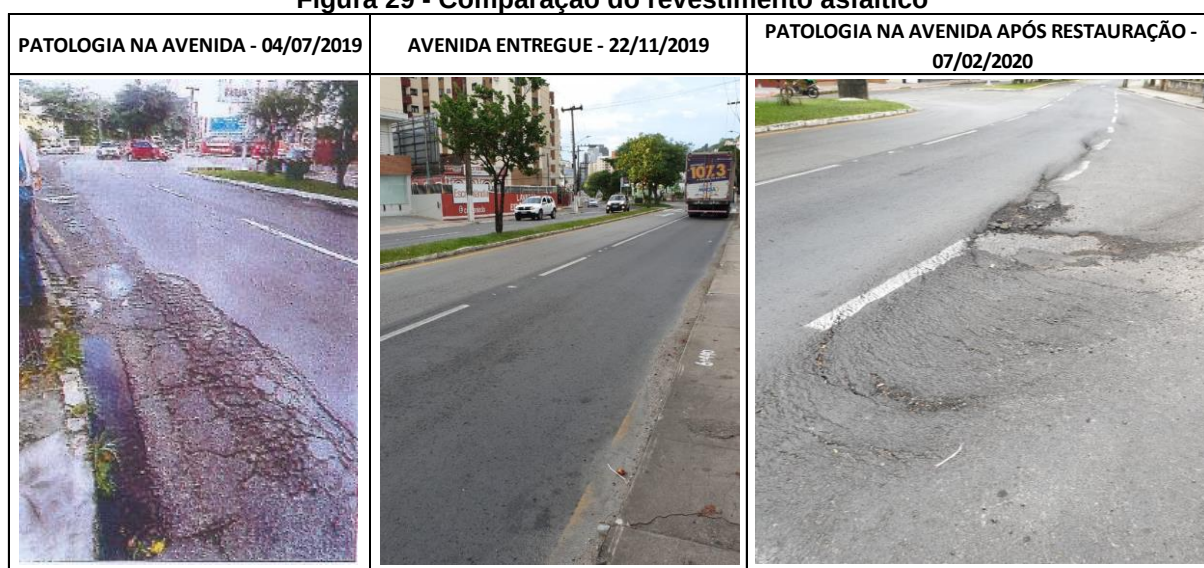
**Figura 29 - Comparação do revestimento asfáltico**

As patologias encontradas no pavimento flexível após 3 meses da entrega da obra de restauração chamaram a atenção pelo precoce desgaste e rápido avanço de estágio, chegando a expor o reforço geossintético. Na figura 29 a seguir é possível notar pontos da avenida antes da restauração, logo após a entrega e como ficou após os 3 meses de uso do pavimento asfáltico. O surgimento desses defeitos pode estar inteiramente ligado ao método de execução das etapas da restauração, do tipo de reforço escolhido para esse tipo de obra e aos fatores climáticos. É importante ressaltar que os danos no pavimento ocorreram exatamente nos locais de maior impacto de frenagem dos veículos pesados, locais esses que foram a justificativa para o reforço do pavimento asfáltico com uso de geogrelha.

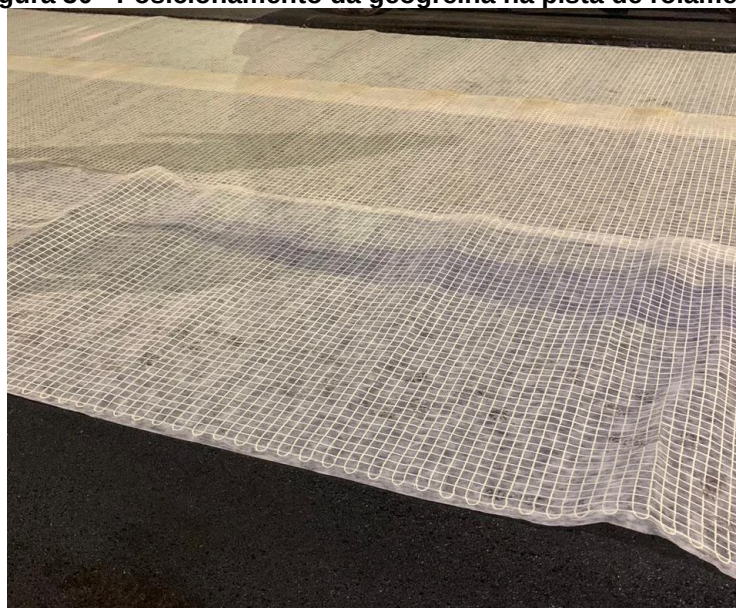
**Figura 30 - Posicionamento da geogrelha na pista de rolamento**

A justificativa para o uso da geogrelha é plausível e se encaixa nesse modelo de obra, assim como justifica Martinez (2019) em seu estudo, porém a correta aplicação das camadas de asfalto e pintura de ligação são fundamentais para a correta aderência do reforço geossintético. Oliveira (2016) afirma que de acordo com estudos feitos pelo Centro de Pesquisas de Pavimentos Rodoviários da Bélgica simulando movimentos do substrato através de ensaios, o componente essencial na absorção das tensões geradas no sistema expressa-se na aderência entre a grelha de reforço e o betume da camada superior. Durante a execução da restauração da
