ANÁLISE DA EXECUÇÃO DAS MEDIDAS DE PREVENÇÃO CONTRA QUEDA DE ALTURA EM OBRAS DE CRICIÚMA/SC

ANALYSIS OF THE IMPLEMENTATION OF MEASURES TO PREVENT FALLS FROM A HEIGHT ON CONSTRUCTION SITES IN CRICIÚMA/SC

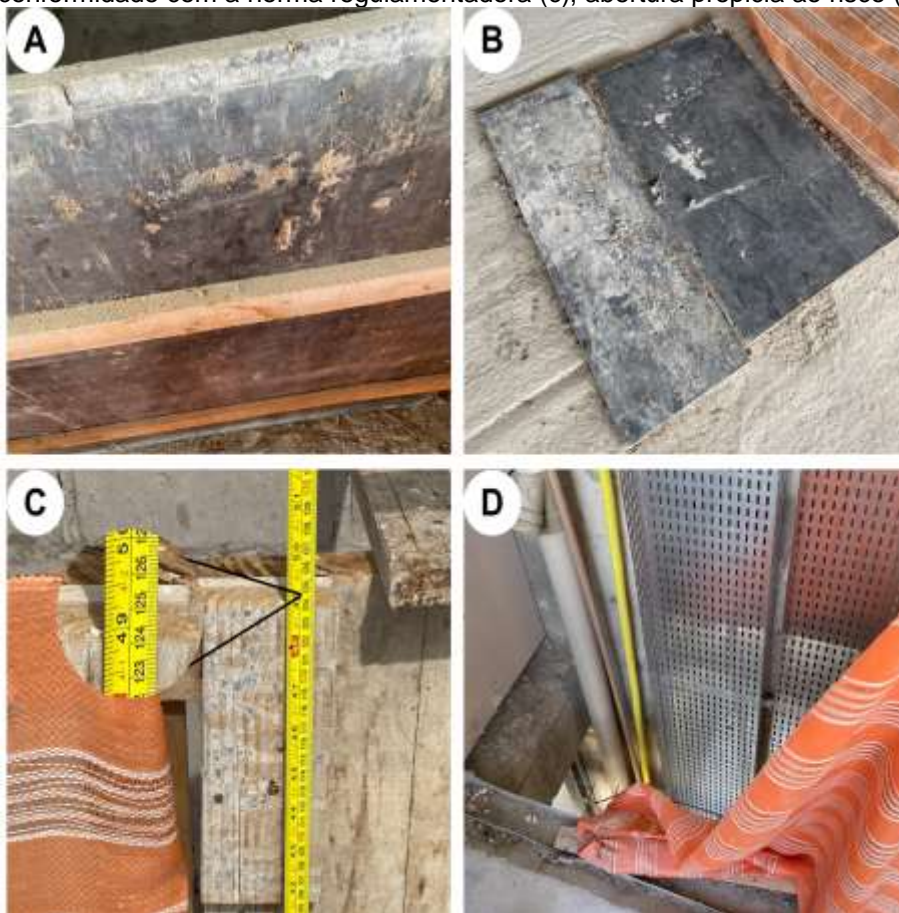
material utilizado, nesse caso o material predominantemente foi a madeira. As vedações, tanto para aberturas em pisos como para o fosso do elevador eram feitas de chapa compensada, em alguns casos o fosso do elevador era bloqueado apenas com um guarda corpo, a chapa compensada utilizado para essas funções, apesar de um pouco danificadas, estavam em bom estado de conservação, não comprometendo sua qualidade, como pode ser visto na Figura 03 (a).

As aberturas em pisos representam um risco significativo para quedas, tanto de materiais como de pessoas, tendo isso em vista, as aberturas em pisos devem estar com um fechamento provisório resistente travado ou quando não possuírem fechamento provisório devem possuir anteparo rígido com fechamento total do vão ou um sistema de guarda-corpo e rodapés conforme foi mostrado na Figura 01. A obra em questão possuía 6 aberturas no chão na parte da cobertura, todas as 6 estavam cobertas com chapas compensadas, como mostra na Figura 03 (b), entretanto apenas 2 delas estavam travadas. Além disso, a obra possuía shafts em todos os pavimentos da obra, o sistema preventivo de segurança para esses shafts era composto de guarda corpo de madeira, os quais possuíam dimensões em conformidade com o especificado na NR 18, como pode ser visto na Figura 03 (c), entretanto a norma detalha que o guarda corpo deve ter vãos entre travessas preenchidos com tela ou outro dispositivo que garanta o fechamento, e como pode ser visto na Figura 03 (d) muitas dessas telas estavam avariadas o que representa um risco significativo para os trabalhadores do local.

Figura 03: Qualidade da madeira (a), abertura coberta não travada (b), guarda-corpo em conformidade com a norma regulamentadora (c), abertura propicia ao risco (d).

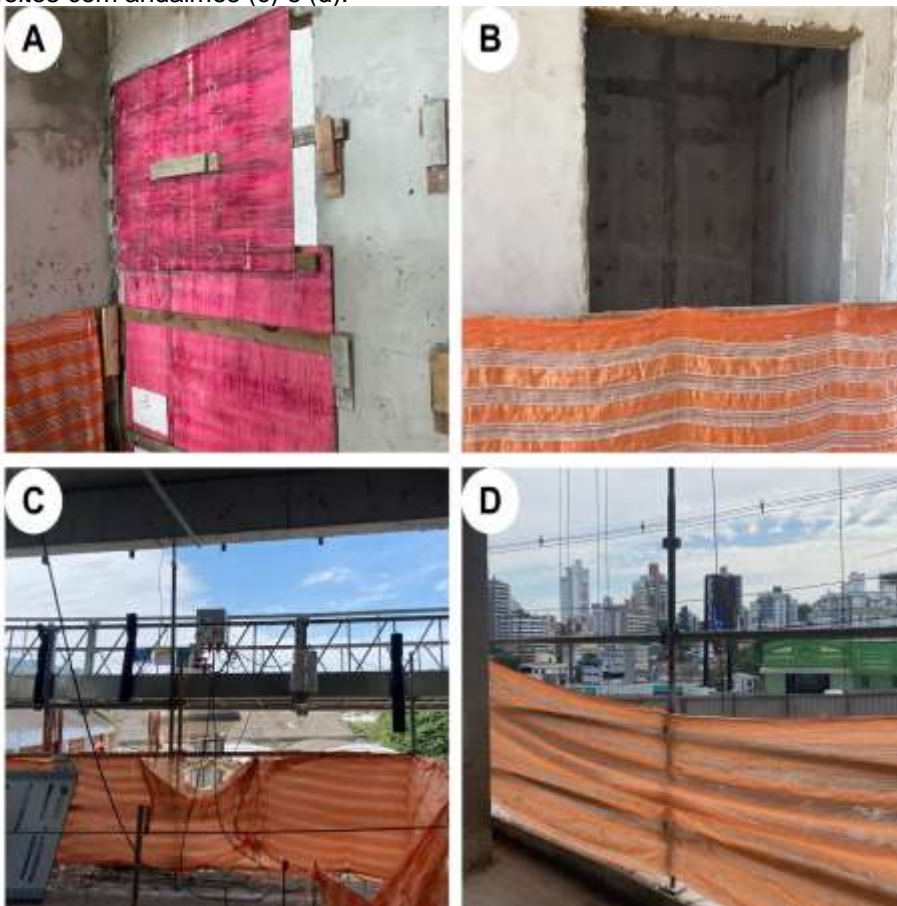
O vão do elevador é uma área crítica em uma construção, onde muitos acidentes estão propensos a acontecer, é um grande espaço vertical entre os pavimentos e, portanto, precisa ser adequadamente protegido, levando isso em consideração a NR 18 estabelece no item 18.9.3 que: “Os vãos de acesso às caixas dos elevadores devem ter fechamento provisório de toda a abertura, constituído de material resistente, travado ou fixado à estrutura, até a colocação definitiva das portas.” (NR 18, 2023). Levando essas informações em consideração, foi verificado na presente obra que os fossos de elevadores eram em maioria vedados com chapas de compensado, conforme Figura 04 (a), e em outras situações era apenas colocado um guarda corpo, como mostra a Figura 04 (b), portanto a utilização de apenas um guarda-corpo vedando parcialmente o fosso do elevador não está em conformidade com a norma.

Os guarda-corpos são uma medida de segurança fundamental em uma obra de construção civil, principalmente quando fala-se da proteção da periferia da obra. Essas áreas apresentam um significativo risco de queda de trabalhadores e materiais, portanto é essencial a correta implementação desses elementos de segurança. Sendo assim, foi observado na obra em questão que em alguns casos o guarda-corpo era composto dos pés dos andaimes usados na obra, como pode ser visto na Figura 04 (c) e (d), como foi citado anteriormente, os guarda-corpo devem ter dimensões mínimas estabelecidas pela NR 18, o caso em questão atendia os requisitos mínimos, entretanto, percebe-se na imagem que as telas de proteção se encontram danificadas, assim, conseqüentemente, representam um risco a segurança.

Figura 04: Vedação do fosso do elevador (a), guarda-corpo com tela de proteção (b), guarda-corpo feitos com andaimes (c) e (d).

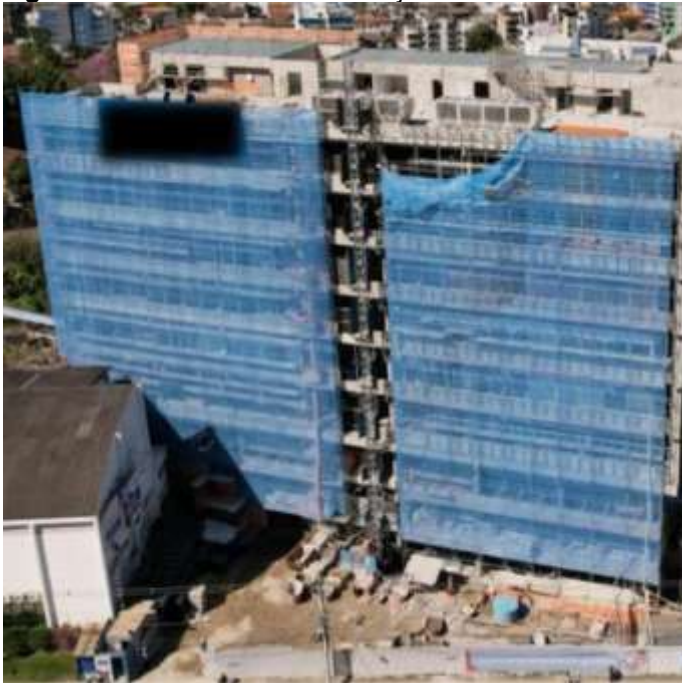
Além dos itens mencionados, deve-se atentar para as bandejas de proteção que são instaladas no perímetro da edificação com função de aparar a queda de objetos e trabalhadores. Conforme a Figura 05, a edificação possui uma tela fachadeira no perímetro total da obra, evitando a projeção de objetos que possam vir a cair, entretanto a tela não substitui a bandeja. A instalação da plataforma de proteção na primeira laje é obrigatória, todavia a norma não define a obrigatoriedade das demais plataformas.

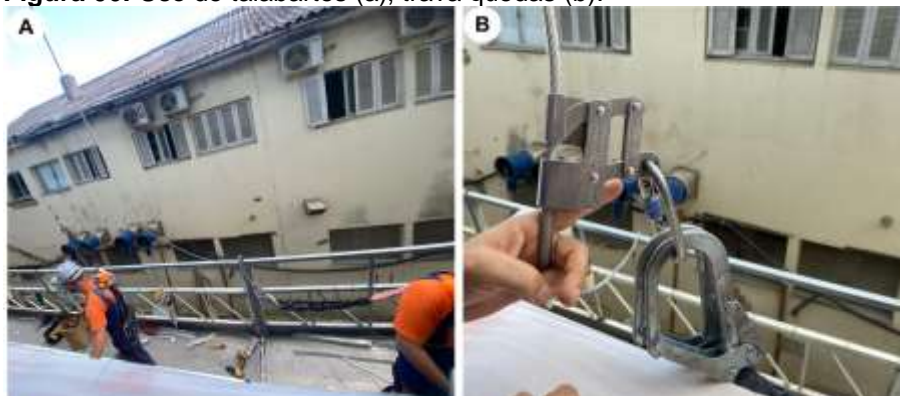
Destaca-se também os EPIs, que cumprem função crucial de proteção do trabalhador. Dentre os EPIs mais utilizados pode-se citar o talabarte que é um dispositivo ancorado em um ponto fixo e seguro ou em uma linha de vida também devidamente fixada. Outro EPI comumente utilizado é o trava quedas, cuja função é imobilizar o trabalhador em caso de detecção de uma queda, assim garantindo sua segurança. Durante a visita *in loco*, foi verificado que todos os trabalhadores estavam corretamente utilizando o talabarte de proteção, conforme a Figura 06 (a), e também quando necessário utilizavam um trava quedas, vide Figura 06 (b).

Figura 06: Uso de talabartes (a), trava quedas (b).

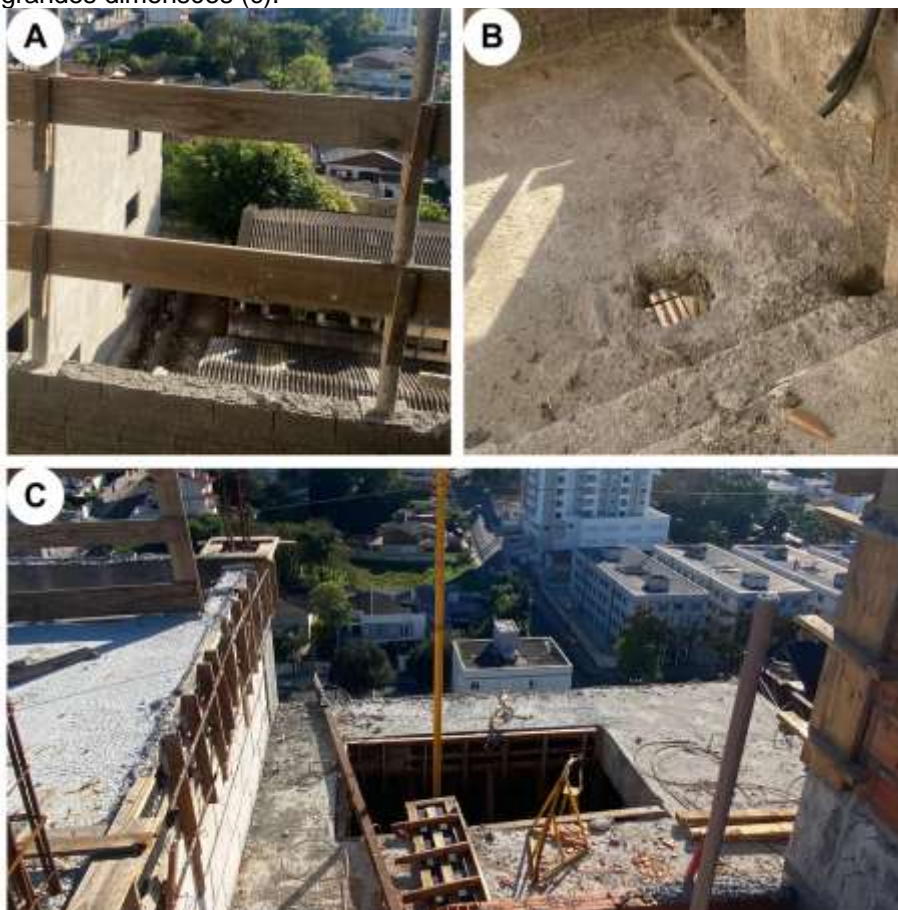
A qualidade da madeira desempenha um papel fundamental na durabilidade e segurança dos EPCs, visto que oferece a resistência estrutural adequada para que o guarda corpo e os demais EPCs sejam capazes de suportar cargas e pressões de forma eficiente. A escolha de uma madeira de qualidade é prevista no item 18.9.2 da NR 18. Conforme a Figura 07 (a), a condição da madeira presente na obra era de boa qualidade, sem sinais de apodrecimento e sem nós que comprometessem a resistência da madeira.

Os buracos presentes na edificação, quando não vedados corretamente, representam uma ameaça à integridade física do operário, sejam eles de pequenas dimensões, como na Figura 06 (b) ou de grandes dimensões como na Figura 06 (c), podem apresentar um risco significativo se não forem devidamente protegidos. Portanto, estes devem estar com um fechamento provisório resistente travado atendendo os requisitos normativos de segurança.

Figura 07: Qualidade da madeira do guarda-corpo (a), buraco pequeno exposto na laje (b), buraco de grandes dimensões (c).

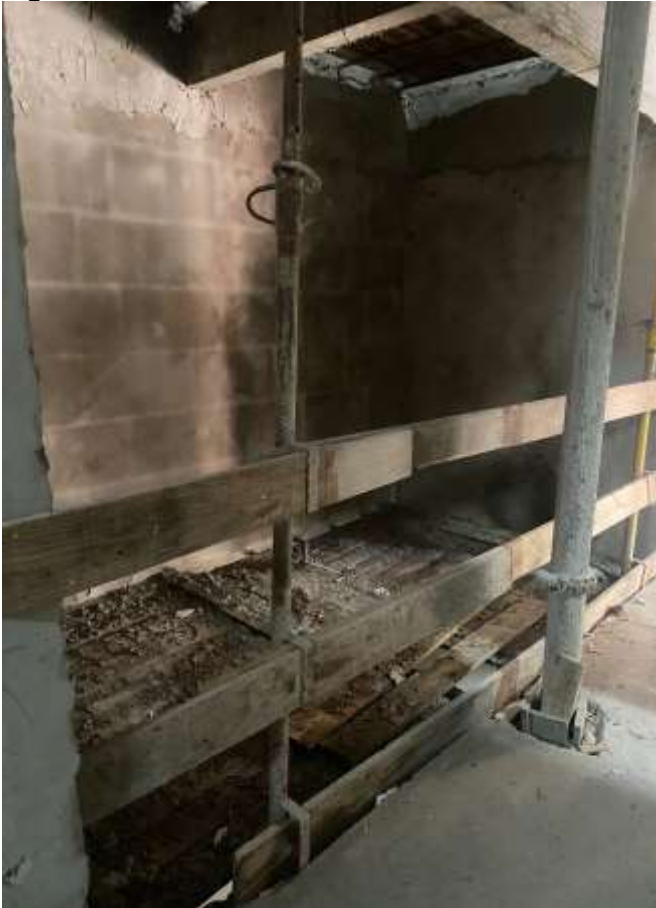
Figura 08: Fosso do elevador.

Garantir a vedação adequada do vão do elevador é fundamental para proteger a integridade dos trabalhadores. Como pode ser visto na Figura 08, apesar de existir guarda corpo, não há a tela de proteção. A tela desempenha a função de alertar sobre possíveis perigos e ainda sim previne a queda de objetos nos andares inferiores. É interessante observar na Figura 08 o uso de tábuas de madeira que foram colocadas no fosso do elevador a fim de prevenir possíveis quedas de materiais ou funcionários,

entretanto, elas não estavam fixadas e além disso é possível identificar que a queda de materiais no fosso do elevador é frequente.

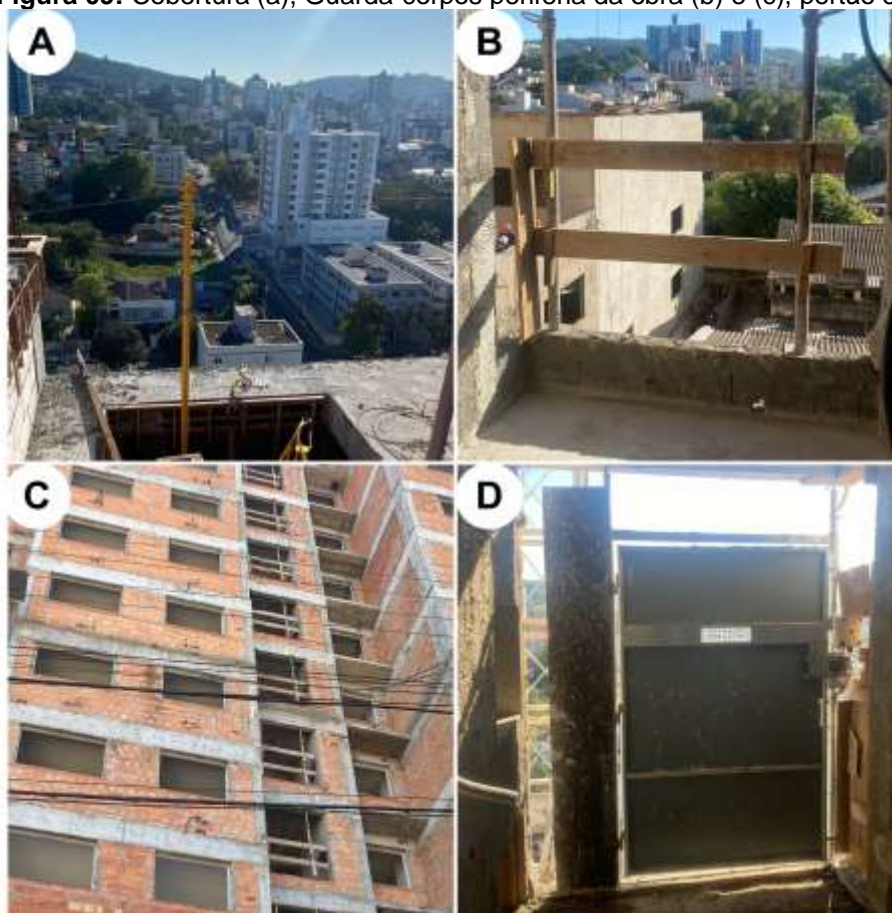
Referente aos guarda-corpos das periferias da obra todos possuíam as dimensões em conformidade com a NR 18, com exceção das periferias da cobertura, como mostra a imagem Figura 09 (a). E, as quais não possuíam nenhum tipo de anteparo ou tela de sinalização, representando, desse modo, uma ameaça para os trabalhadores. Os guarda-corpos dos pavimentos inferiores não apresentavam nenhum tipo de tela, conforme evidenciado pela Figura 09 (b) e (c). Outra consideração relevante diz respeito ao portão do elevador cremalheira, conforme indicado na Figura 09 (d), que apesar de estar fechado, possui frestas nas laterais, onde objetos e materiais podem ser derrubados, e conseqüentemente acabar lesionando trabalhadores dos níveis inferiores, portanto a sugestão é que todas essas aberturas sejam vedadas com anteparos rígidos com altura mínima de 1,2 metros.

Figura 09: Cobertura (a), Guarda-corpos periferia da obra (b) e (c), portão elevador cremalheira (d).

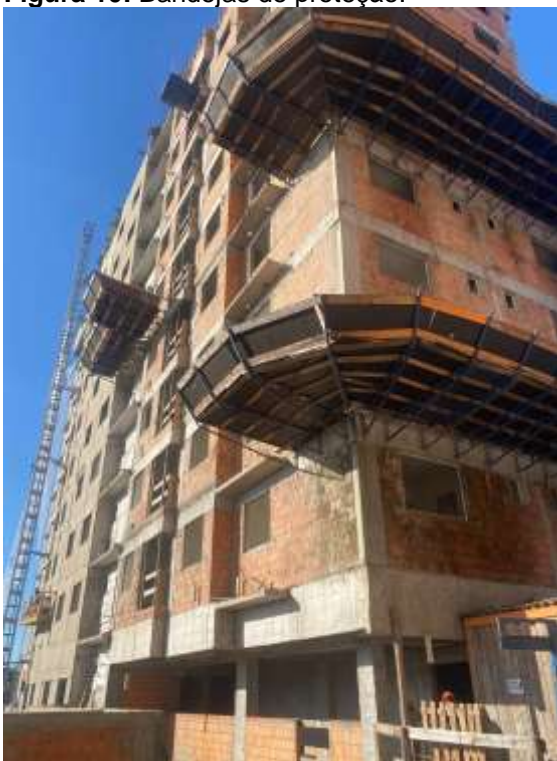
Figura 10: Bandejas de proteção.

Como já foi mencionado anteriormente, a bandeja de proteção é obrigatória na primeira laje e opcional nas demais, sendo que toda o perímetro da edificação deve ser contemplado pela bandeja, a fim de evitar as possíveis projeções de materiais e funcionários. Como é visto na Figura 10 a obra em questão apresenta bandejas de proteção em alguns pavimentos, que apesar de já representar uma segurança maior para a obra, não está em totalidade de acordo com a norma, visto que a bandeja está na segunda laje e não compreende todo o perímetro da edificação. Portanto, a discrepância na adequação da utilização da bandeja de proteção pode ocasionar a ocorrência de incidentes como por exemplo a queda de materiais e dos trabalhadores dos pavimentos superiores para os inferiores.

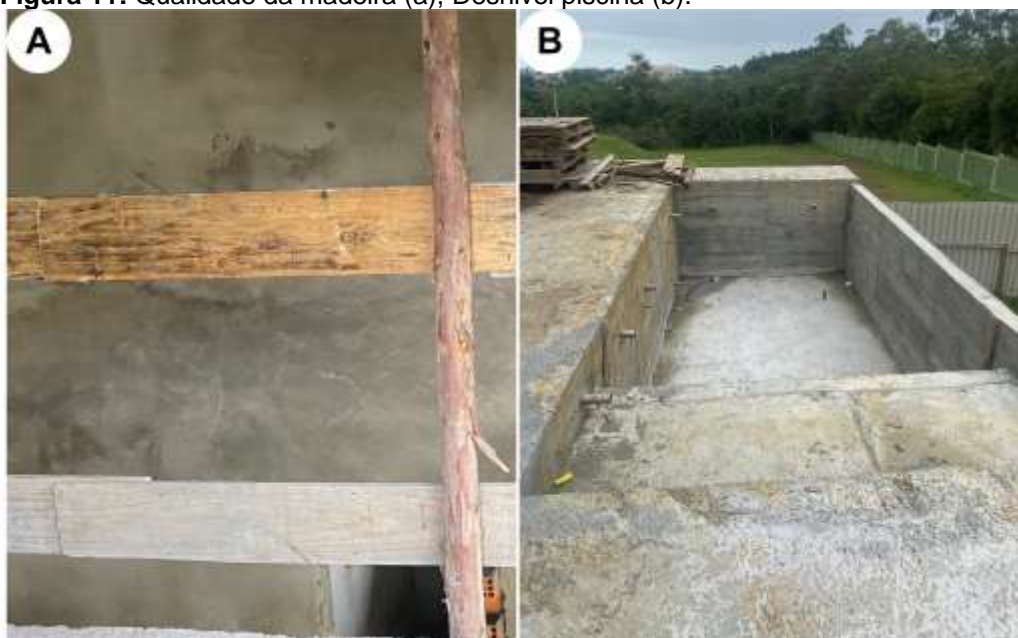
Uma residência unifamiliar de dois pavimentos pode parecer uma estrutura relativamente simples e menos perigosa, entretanto, é fundamental compreender que independentemente do tamanho da obra, a prevenção de quedas de altura é um aspecto crucial a ser considerado na construção de qualquer estrutura. A qualidade da madeira utilizada para os EPCs da obra era de boa qualidade, sem sinais de apodrecimento, nem rachaduras que comprometessem sua função, essas características podem ser observadas na Figura 11 (a).

A NR 35 estabelece que toda atividade com risco de queda superior a 2 metros se enquadra como trabalho em altura, o buraco da piscina, mostrada na Figura 11 (b), não necessitaria de uma prevenção contra queda pois com a medição feita in loco e constava um desnível de 1,10 m, entretanto, é importante destacar que um buraco de piscina aberto representa um desnível considerável e um risco real de queda em altura, e a implementação de medidas adicionais, como a instalação de guarda-corpos provisórios, pode prevenir acidentes. Sendo assim, mesmo que a norma não exija a instalação de EPCs para situações específicas como essa, a ênfase na segurança deve ser priorizada.

Figura 11: Qualidade da madeira (a), Desnível piscina (b).

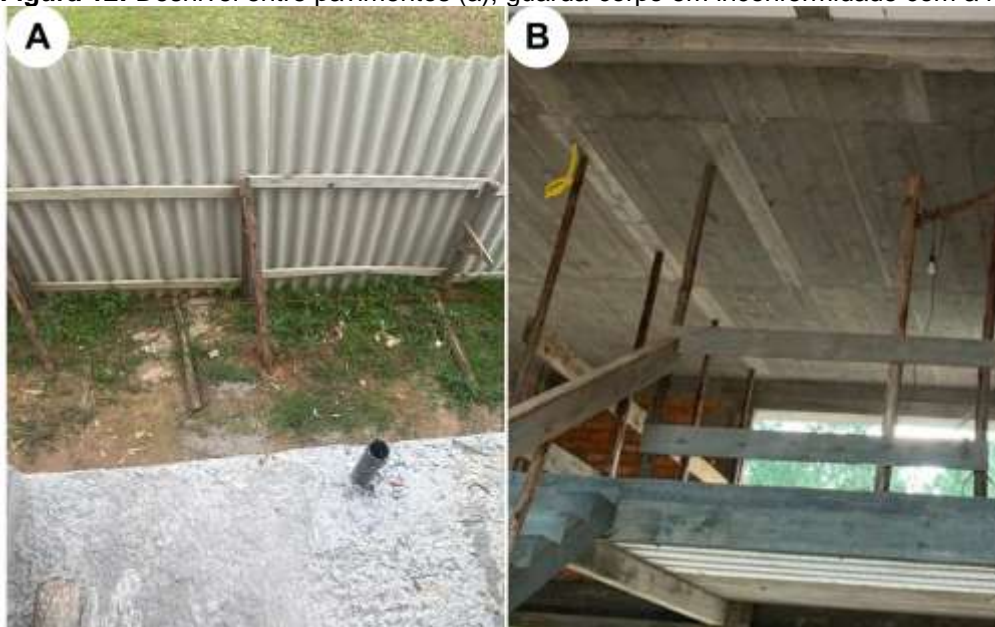
Como dito anteriormente, qualquer altura superior a 2 metros enquadra-se em trabalho em altura. A obra em questão, possui um desnível do chão até o pavimento térreo superior a 2 metros, como evidencia a Figura 12 (a), portanto é necessário a utilização de guarda-corpos e telas nessas periferias com desnível. O desnível presente entre o pavimento superior e o pavimento térreo dispõe de guarda-corpo, como pode ser vista na Figura 12 (b), contudo as dimensões não estão de acordo com as descritas na NR 18 item 18.9.4, pois é necessário que o guarda-corpo possua rodapé, para evitar a queda de objetos no nível inferior, além disso na Figura 12 (b) verifica-se a ausência de tela de sinalização.

Figura 12: Desnível entre pavimentos (a), guarda-corpo em inconformidade com a norma (b).
