**CURSO DE GRADUAÇÃO EM ENGENHARIA CIVIL**

**DIAGNÓSTICO DE MANIFESTAÇÕES PATOLÓGICAS EM ESTRUTURA DE  
CONCRETO ARMADO EXPOSTA AO AMBIENTE MARINHO – ESTUDO DE CASO**

Diante desse contexto, o presente trabalho analisa as manifestações patológicas identificadas em uma estrutura de concreto armado localizada na Ilha de Galé, no município de Bombinhas/SC, exposta ao ambiente marinho. A análise foi fundamentada em registros fotográficos e documentação técnica fornecidos por uma empresa atuante na área de recuperação estrutural, complementada pela literatura técnico-científica e pelas normas aplicáveis, visando compreender os mecanismos de deterioração observados e contribuir para a priorização de futuras intervenções de manutenção e recuperação.

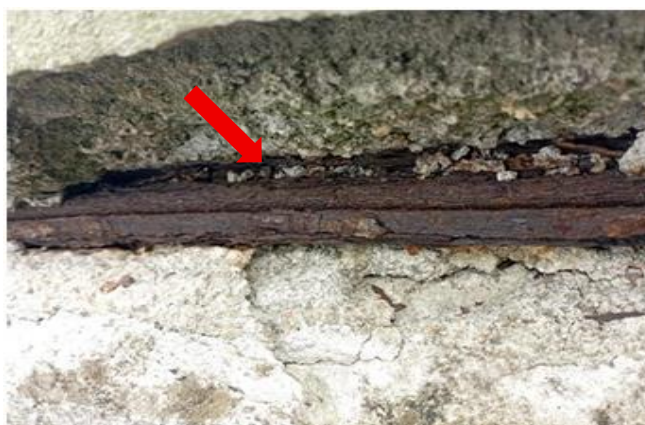
**Figura 8 - Corrosão de Armadura**

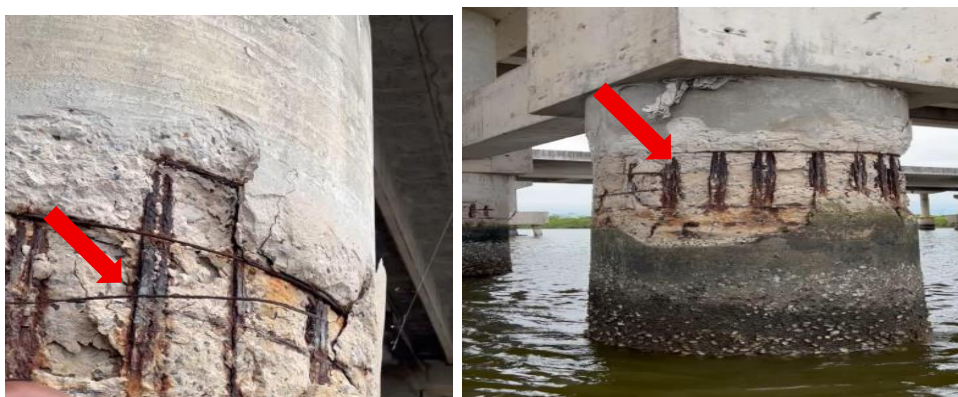
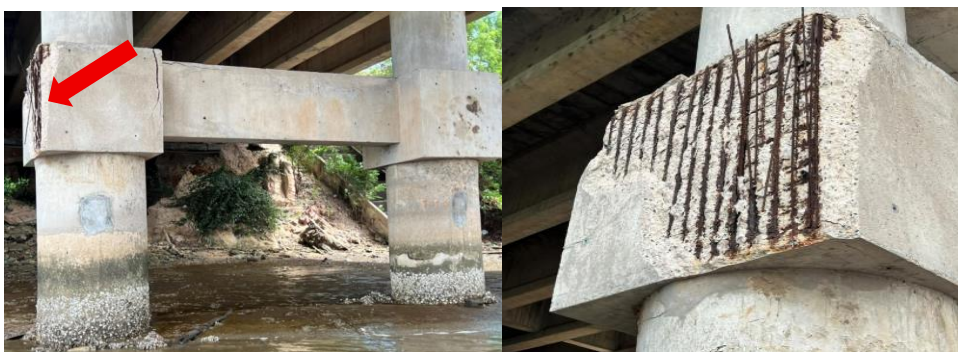
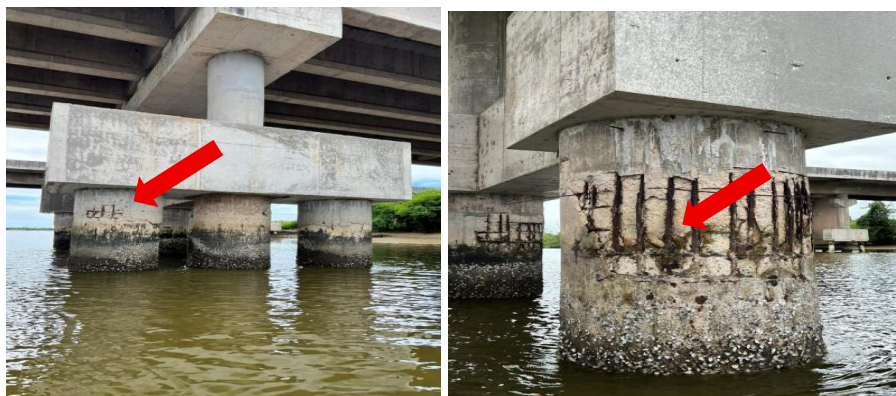
**Figura 12 - Corrosão de armaduras em estrutura de concreto armado exposta ao ambiente marinho**

**Figura 13 - Corrosão de armaduras em estrutura de concreto armado exposta ao ambiente marinho**

**Figura 14 - Corrosão de armaduras em estrutura de concreto armado exposta ao ambiente marinho**

As imagens evidenciam manifestações características da corrosão das armaduras, como a exposição do aço, a formação de produtos de corrosão e o deslocamento do concreto de cobrimento. Essas manifestações são frequentemente observadas em estruturas submetidas à ação contínua da maresia, da elevada umidade e da deposição de sais, condições que favorecem a penetração de íons cloreto e aceleram a deterioração do concreto armado (HELENE, 1993; CASCUDO, 1997).

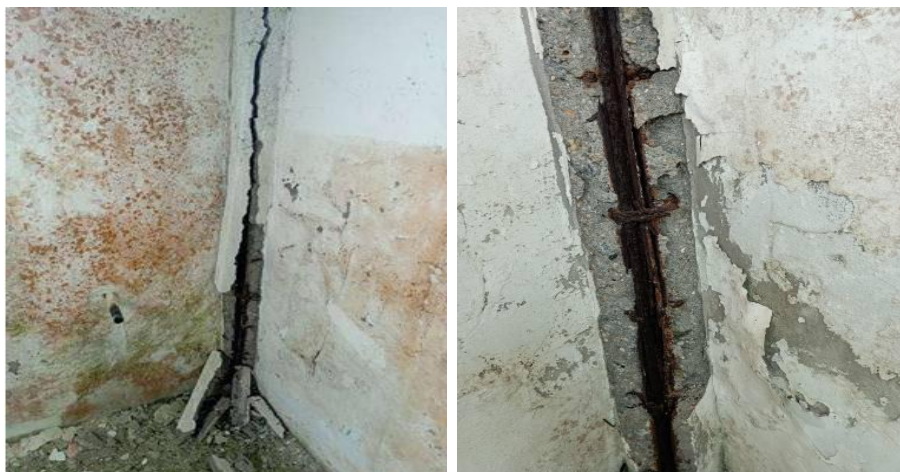
**Figura 18 – Fissuração e perda de cobrimento do concreto com exposição das armaduras**

As manifestações observadas nas Figuras 18 e 19 são compatíveis com processos de deterioração associados à exposição ao ambiente marinho, onde a presença de agentes agressivos pode favorecer a despassivação das armaduras e o desenvolvimento da corrosão. A perda do cobrimento reduz a proteção física das armaduras, aumentando a vulnerabilidade do elemento estrutural.

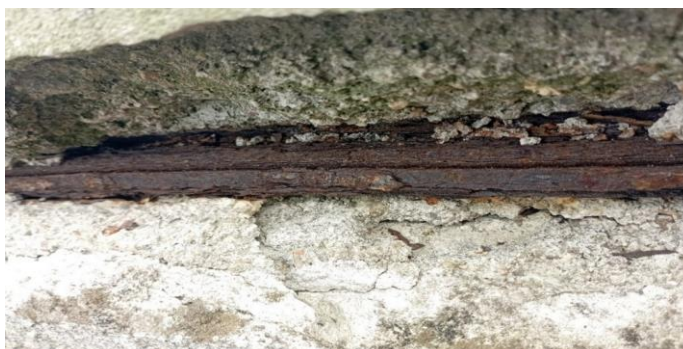
**Figura 19 - Exposição das armaduras e sinais de corrosão em elemento de concreto armado**

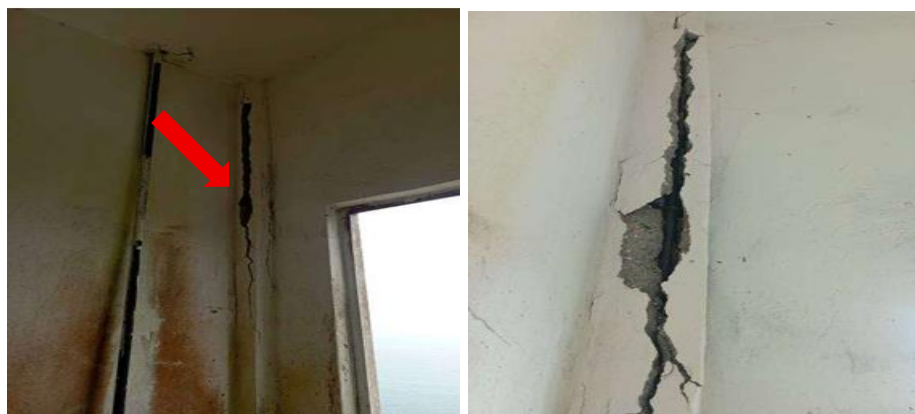
**Figura 20 - Fissura vertical associada à infiltração e à degradação do revestimento**

A manifestação observada na Figura 20 demonstra que os processos de deterioração também atingem regiões internas da estrutura, com ocorrência de fissuração e perda do material superficial. Essa condição pode favorecer a entrada de umidade e agentes agressivos, contribuindo para a progressão dos mecanismos de degradação do concreto armado. A Figura 21 apresenta uma região externa da estrutura com perda acentuada do cobrimento do concreto e exposição das armaduras. Observa-se uma área de degradação mais evidente, localizada em elemento diretamente exposto às condições ambientais marinhas.

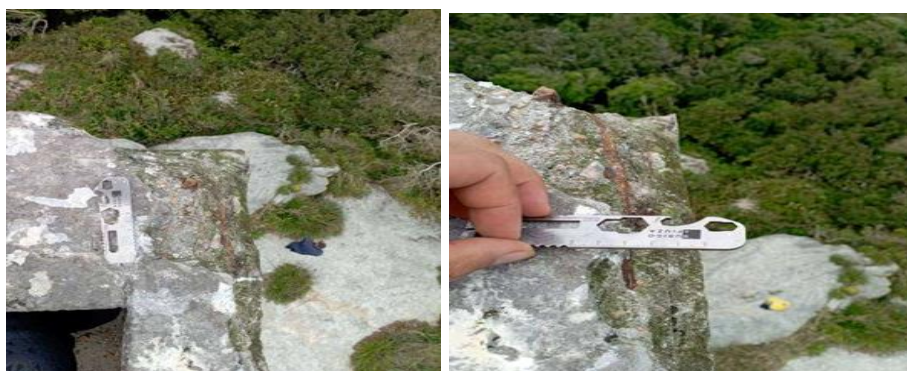
**Figura 21 - Deslocamento do concreto com exposição e corrosão acentuada das armaduras**

Na Figura 21, a abertura aparente da região deteriorada é estimada em aproximadamente 5 cm, utilizando como referência a régua metálica presente na imagem. Essa medida representa uma estimativa visual e indica uma perda significativa do material de proteção do concreto, deixando as armaduras mais suscetíveis à ação dos agentes agressivos presentes no ambiente marinho.

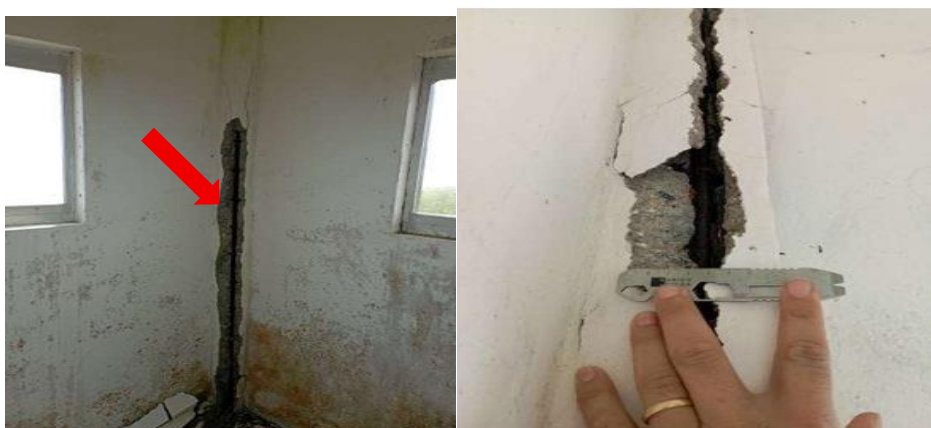
**Figura 22 - Fissura vertical profunda com deslocamento acentuado do concreto em elemento estrutural**

A manifestação observada na Figura 22 evidencia a perda localizada do cobrimento do concreto em região interna da estrutura, expondo a armadura aos agentes agressivos presentes no ambiente. A presença de fissuração associada ao deslocamento favorece a entrada de umidade e pode contribuir para a continuidade do processo corrosivo das armaduras.

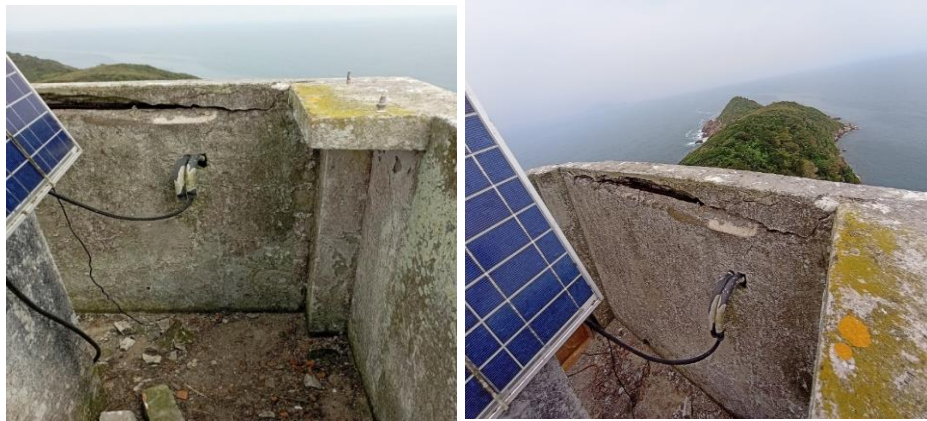
**Figura 23 - Fissura horizontal no topo de guarda-corpo exposta diretamente ao ambiente marinho**

A condição observada na Figura 23 demonstra a exposição direta de um elemento construtivo aos agentes ambientais, com presença de fissura e alterações superficiais compatíveis com a ação prolongada da umidade. Essas manifestações podem contribuir para a redução da durabilidade do elemento ao facilitar o ingresso de agentes deteriorantes.

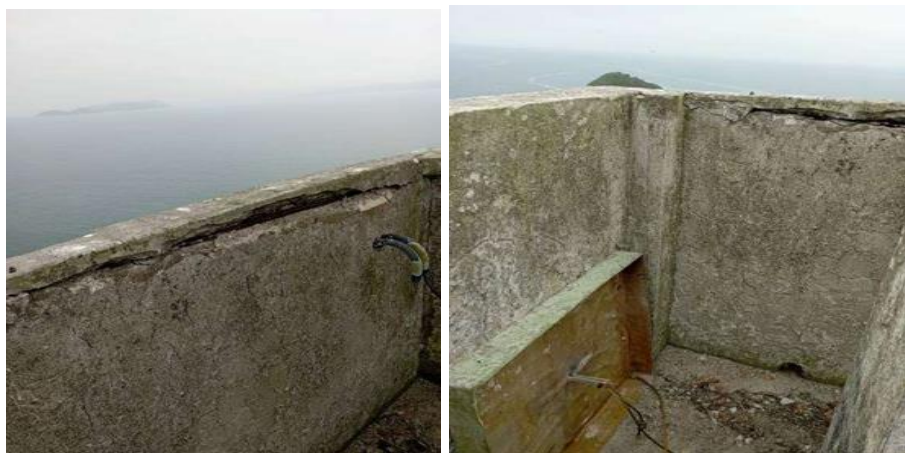
**Figura 24 - Fissura horizontal alongada no topo de guarda-corpo exposto ao ambiente marinho**

A manifestação identificada na Figura 24 indica uma região vulnerável da estrutura, uma vez que fissuras superficiais podem facilitar a penetração de umidade e agentes agressivos, principalmente em ambientes sujeitos à ação da maresia.

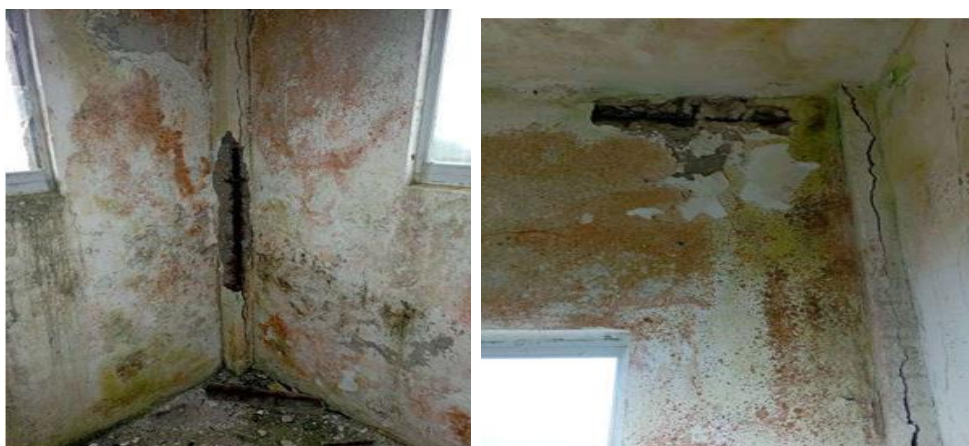
**Figura 25 - Fissura vertical profunda com exposição da armadura e sinais de umidade e biodeterioração superficial**

As manifestações observadas na Figura 25 indicam uma condição de deterioração do elemento, com perda da proteção do concreto e exposição das armaduras. A presença de umidade e alterações superficiais favorece a continuidade dos processos de degradação e pode acelerar a corrosão das armaduras quando associada à presença de agentes agressivos.

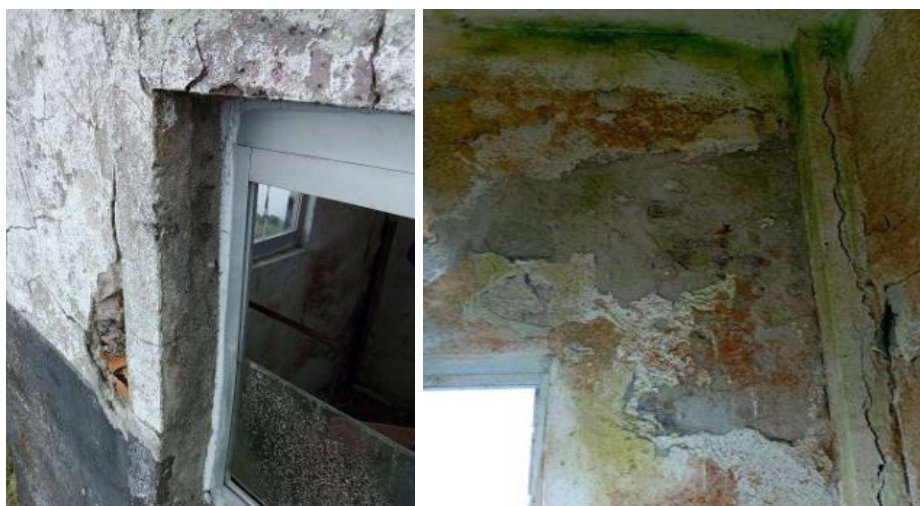
**Figura 26 - Deterioração próxima a abertura com fissuras, perda de revestimento e biodeterioração superficial**

As manifestações observadas na Figura 26 são compatíveis com condições de exposição à umidade, que podem contribuir para a degradação dos revestimentos e favorecer o desenvolvimento de agentes biológicos sobre as superfícies.

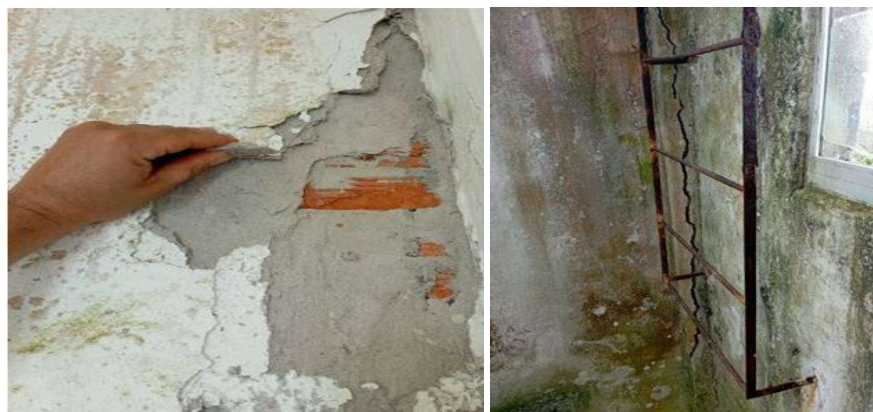
**Figura 27 - Fissura vertical em parede interna próxima a escada metálica com sinais de oxidação**

A Figura 27 evidencia a ocorrência conjunta de fissuração, degradação do revestimento e oxidação do elemento metálico, indicando a influência das condições de umidade sobre os componentes construtivos da região. A Figura 28 apresenta um canto interno da estrutura com presença de biodeterioração superficial, caracterizada pela proliferação de musgos e mofo nas paredes. Observam-se também fissuras verticais e descolamento do revestimento.

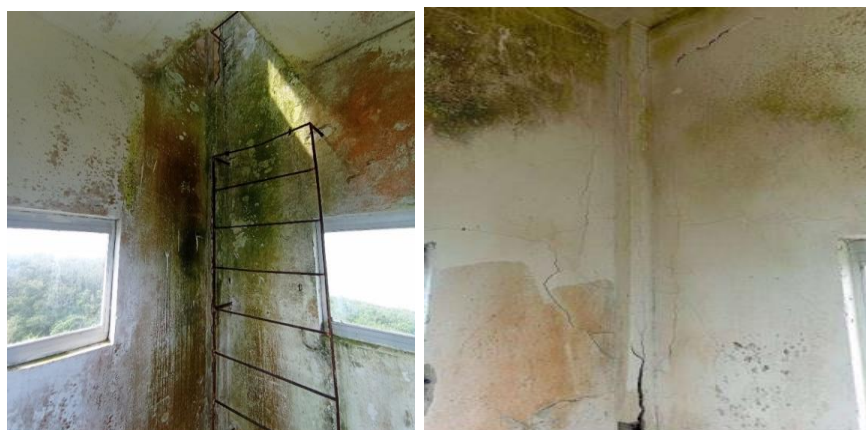
**Figura 28 – Biodeterioração superficial com presença de musgo e mofo, fissuras verticais e deslocamento do revestimento**

As manifestações observadas na Figura 28 são compatíveis com condições de elevada exposição à umidade, contribuindo para a degradação dos revestimentos e o desenvolvimento de agentes biológicos nas superfícies.

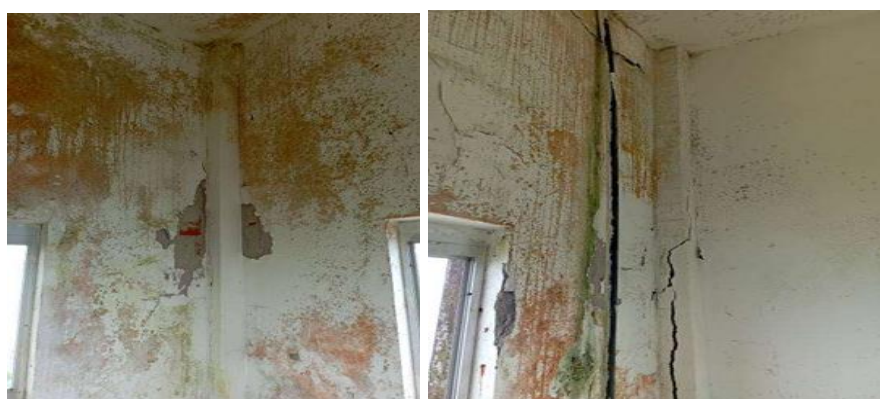
**Figura 29 - Deslocamento do revestimento, fissuras verticais profundas e alterações superficiais associadas à biodeterioração**

As manifestações observadas na Figura 29 evidenciam a degradação progressiva das superfícies internas, indicando condições favoráveis ao desenvolvimento de processos de deterioração relacionados à umidade.

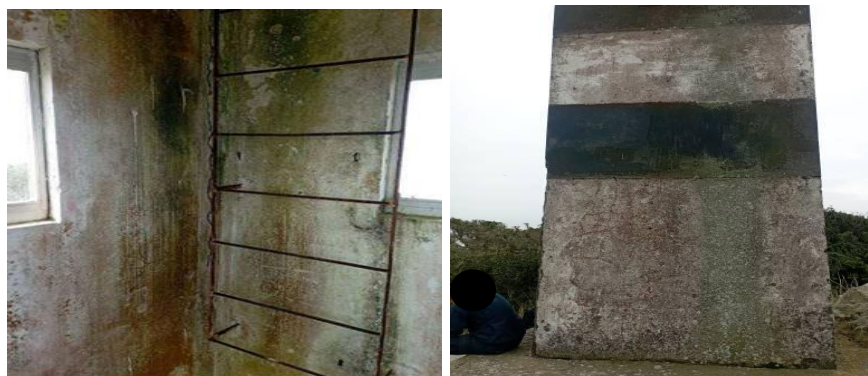
**Figura 30 - Parede interna próxima a escada metálica com biodeterioração superficial (esquerda) e perda de revestimento com exposição das armaduras (direita)**

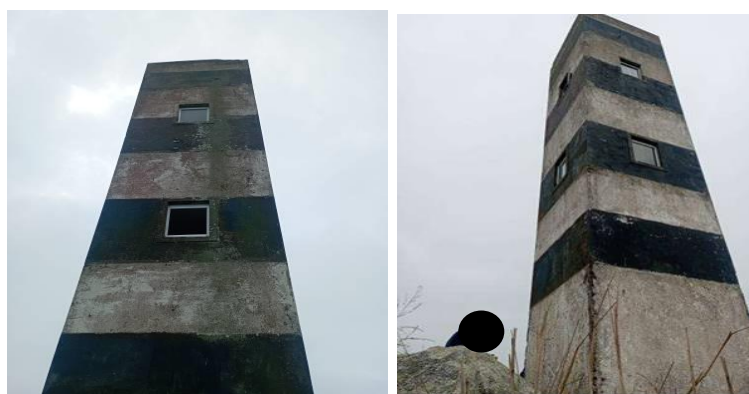
**Figura 31 - Estrutura vertical de concreto com degradação em faixas, perda de revestimento e exposição das armaduras**

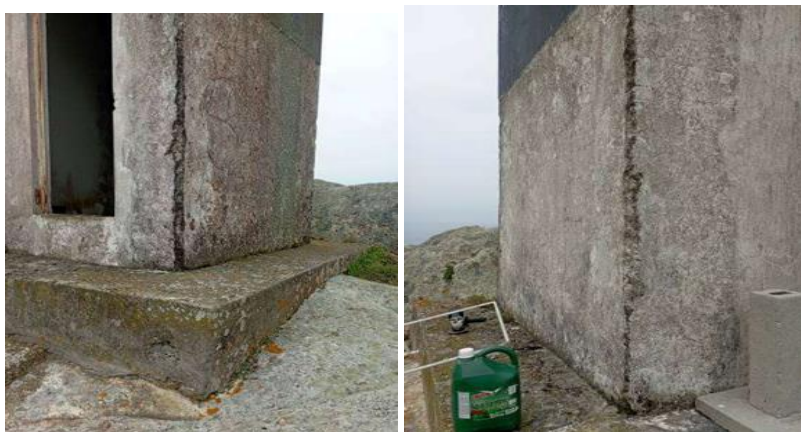
**Figura 32 - Detalhes da base e laterais da estrutura com fissura vertical, perda de cobrimento e biodeterioração superficial**

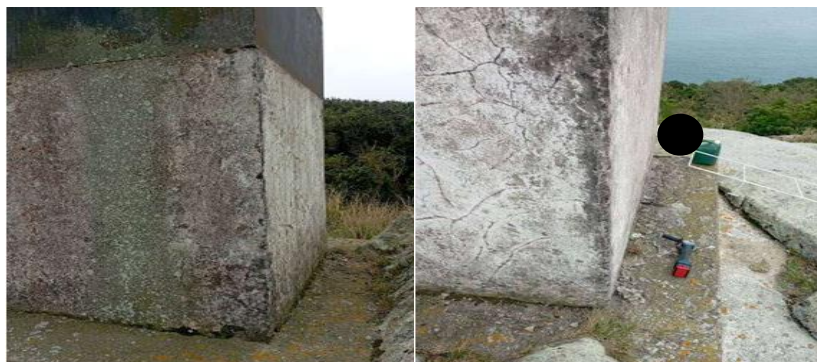
**Figura 33 - Base de elemento estrutural com fissuras, perda de material e biodeterioração superficial**

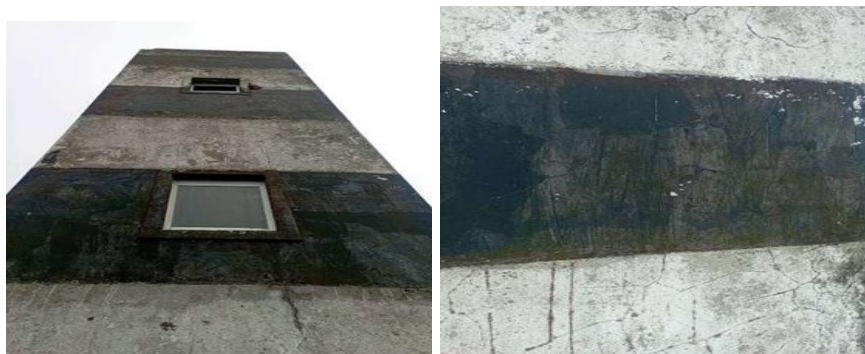
**Figura 34 - Fachada externa com presença de umidade, fissuração superficial e degradação do revestimento**

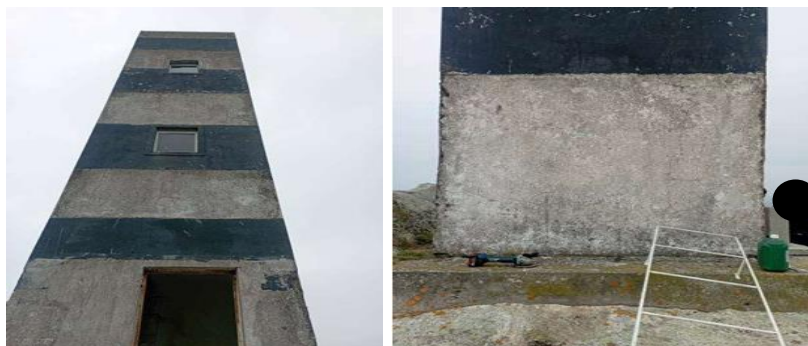
**Figura 35 – Fachada com manifestações patológicas associadas à exposição à umidade e à maresia**
