ROBERTO SANTOS RODRIGUES

**PROCESSOS PARA RECUPERAÇÃO E MANUTENÇÃO DE UMA
BARRAGEM DE TERRA – ESTUDO DE CASO**

FLORIANÓPOLIS, 2023.

Trabalho de Conclusão de Curso submetido ao Instituto Federal de Educação, Ciência e Tecnologia de Santa Catarina como parte dos requisitos para obtenção do título de Bacharel em Engenheiro Civil.

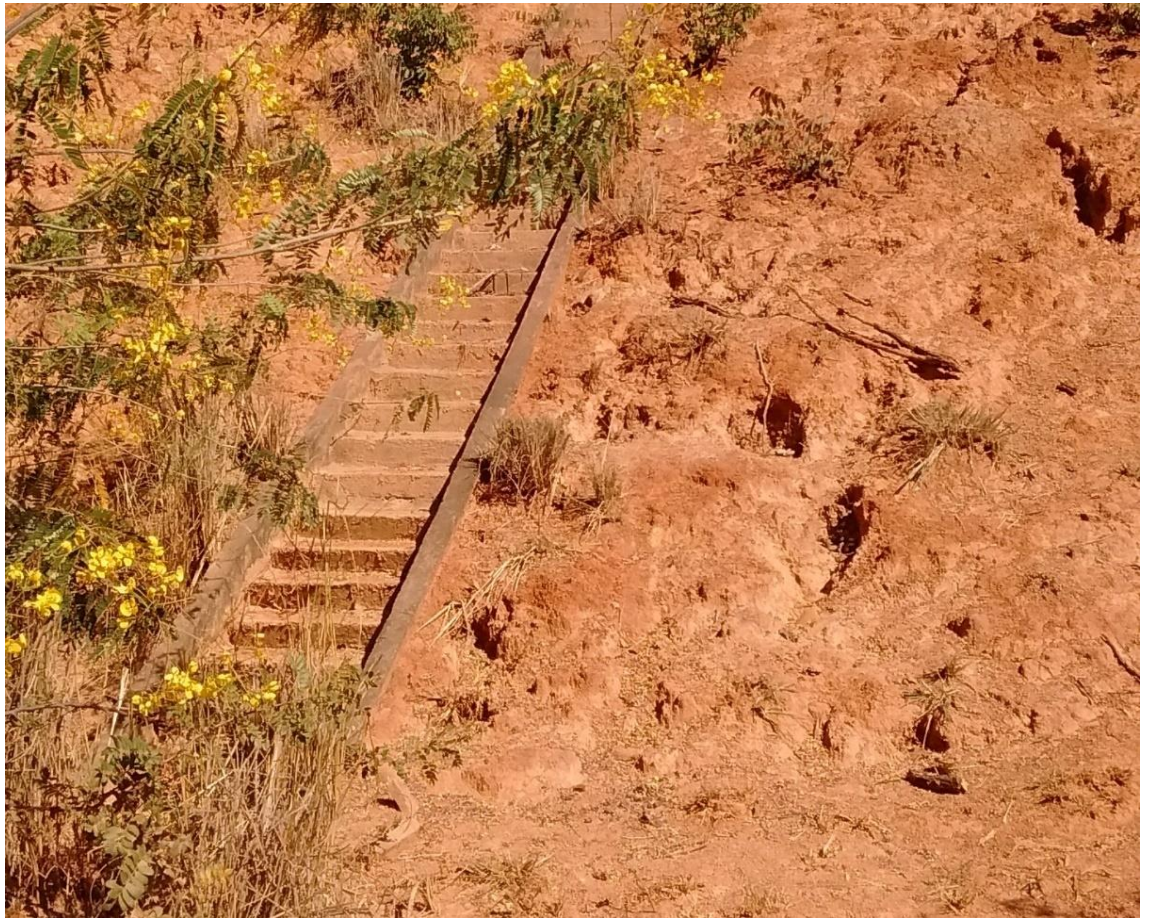
Identificou-se a presença de vegetação excessiva, como pequenas árvores e arbustos sobre o corpo da barragem de terra, como pode ser observado nas Figuras 7, 8, 9 e 10. Esse tipo de vegetação acaba dificultando a visibilidade para a identificação de outras anomalias e pode contribuir para a redução de resistência do solo, acelerando processos erosivos.

Figura 7 - Incidência de vegetação próxima a saída da drenagem superficial.

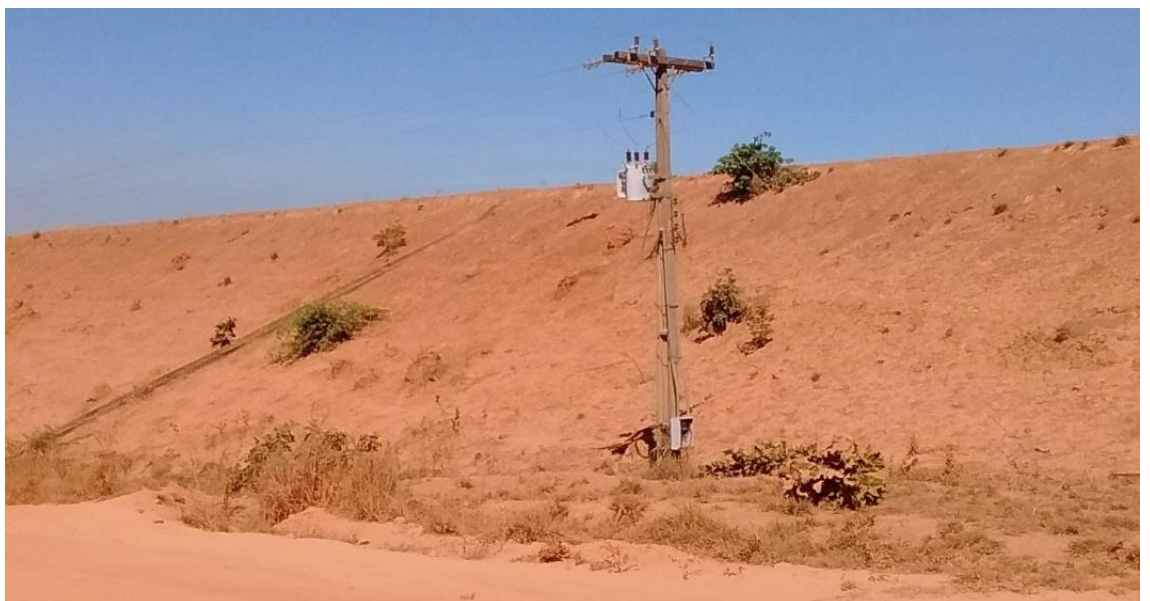
Figura 8 - Talude de jusante com a incidência de arbustos.

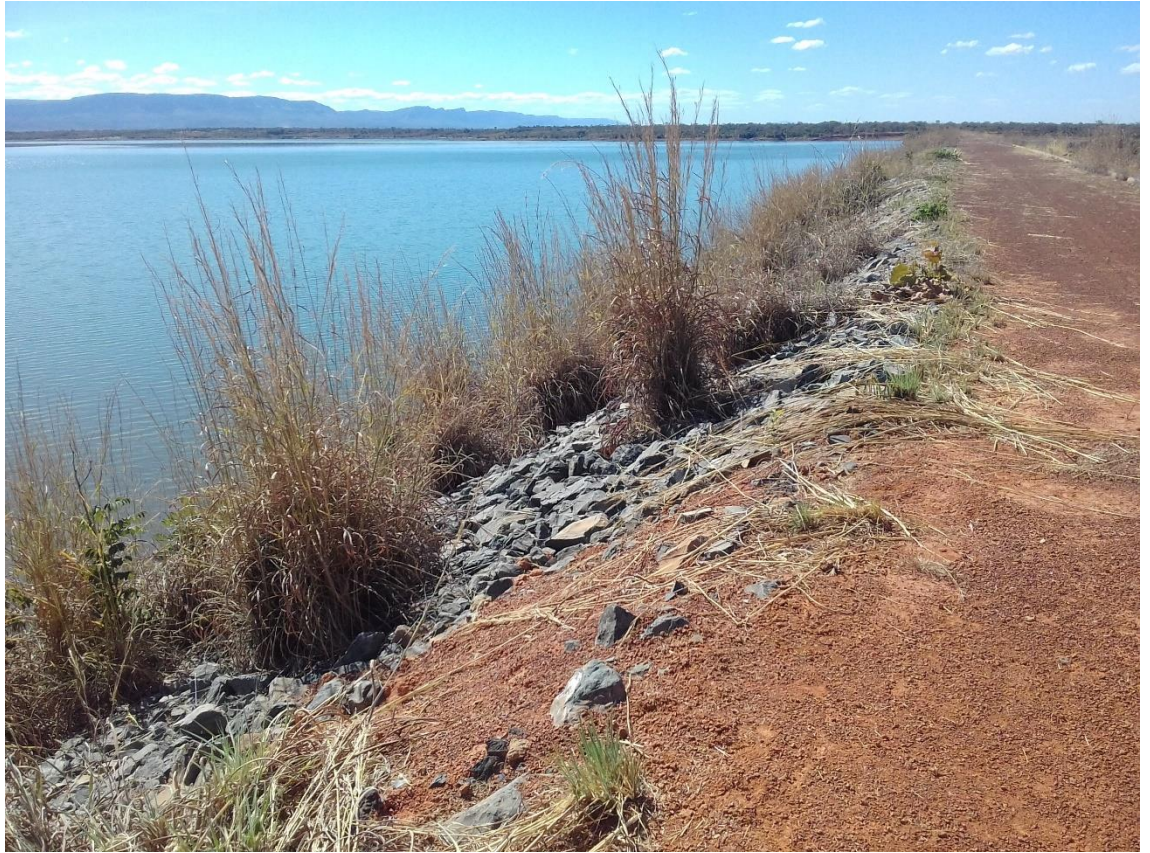
Figura 9 - Talude de montante com vegetação excessiva.

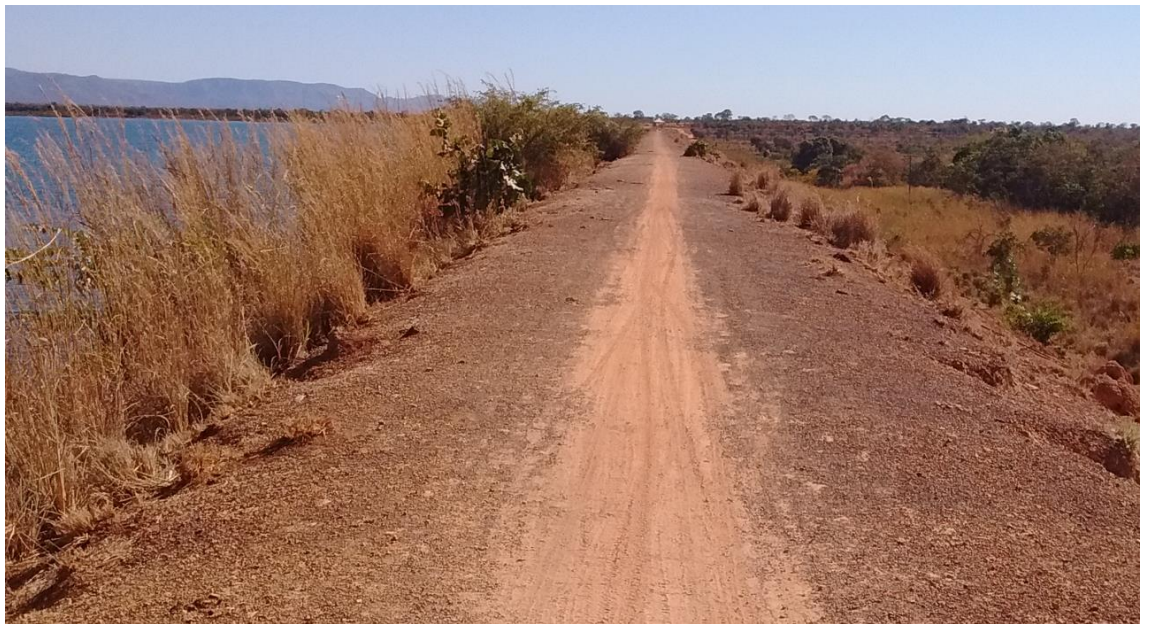
Figura 10 - Crista e talude de montante com vegetação excessiva.

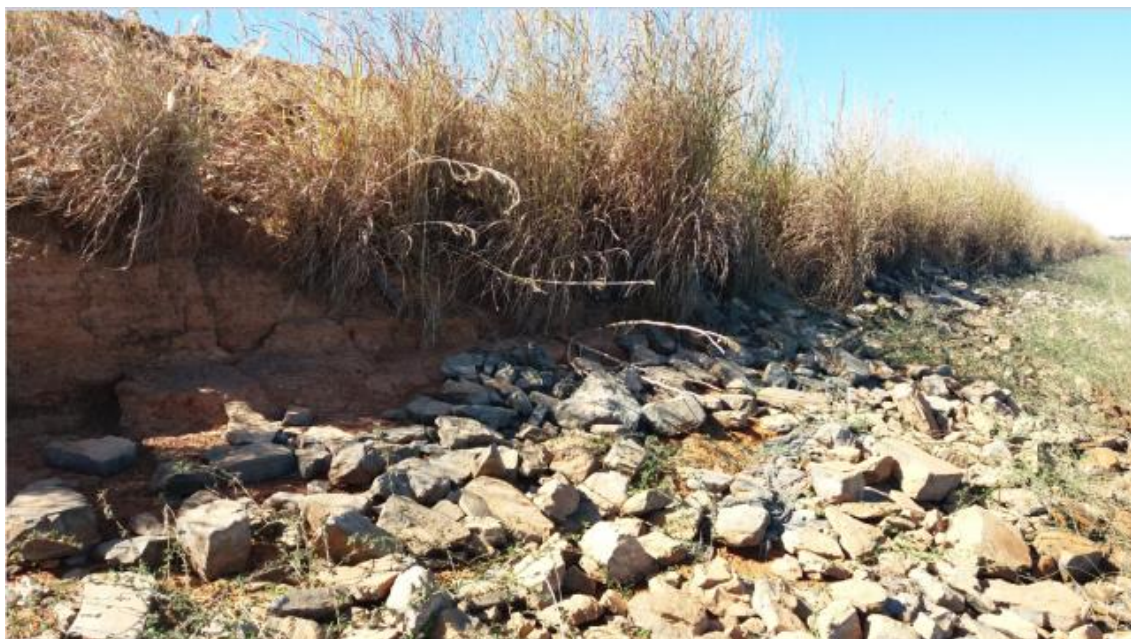
O talude encontra-se com trechos desprotegidos, com excesso de vegetação e com erosões aparentes nesses trechos. O “rip-rap” sofreu movimentações e diminuição da espessura da camada de proteção, provavelmente devido à ação das ondas ou disposição inadequada das rochas durante sua construção. A situação do espaldar de montante é apresentada nas Figuras 11, 12 e 13.

Figura 11 - Talude de montante da barragem de terra desprotegido.

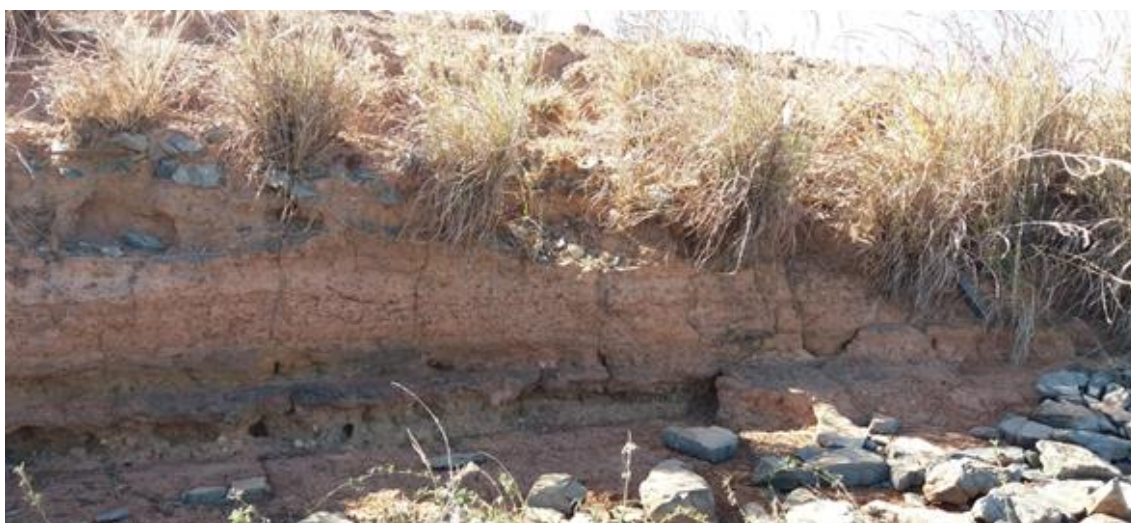
Figura 12 - Talude de montante da barragem de terra desprotegido.

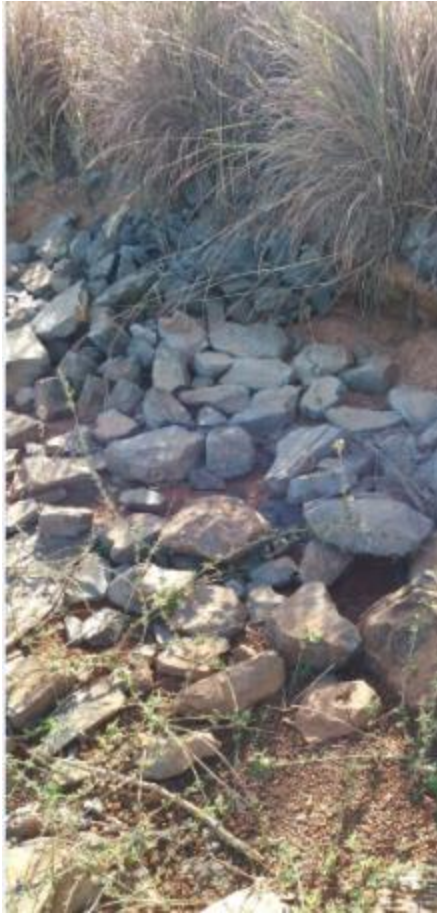
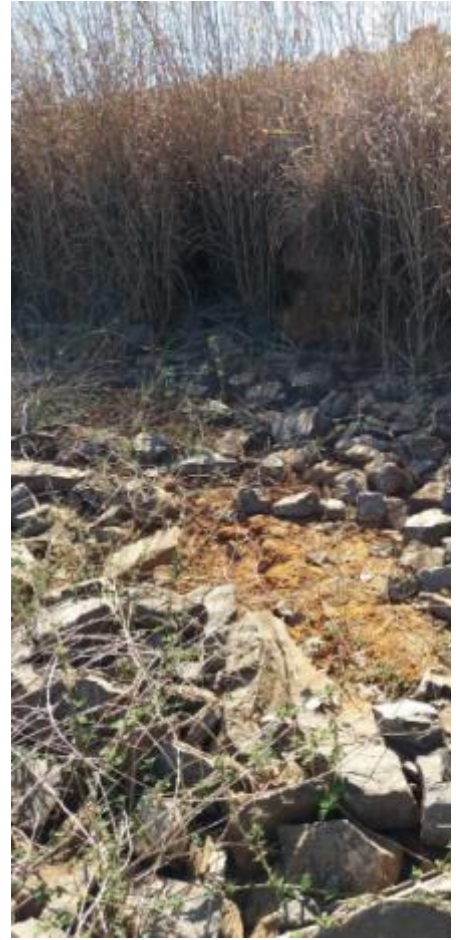
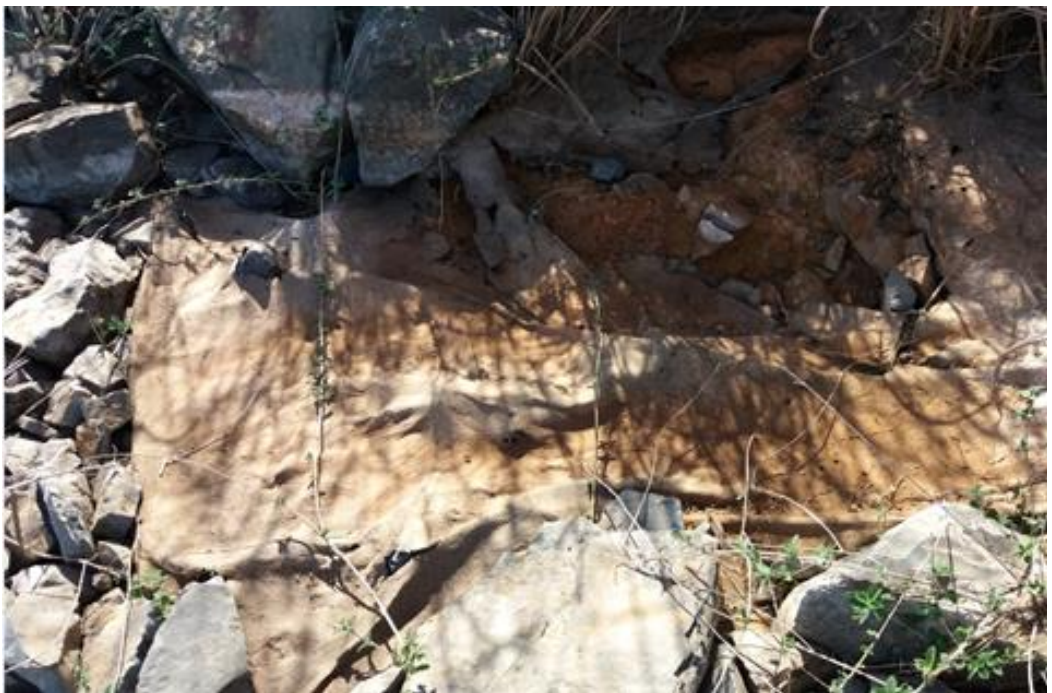
Figura 13 - Talude de montante da barragem de terra com falhas do “rip-rap”.

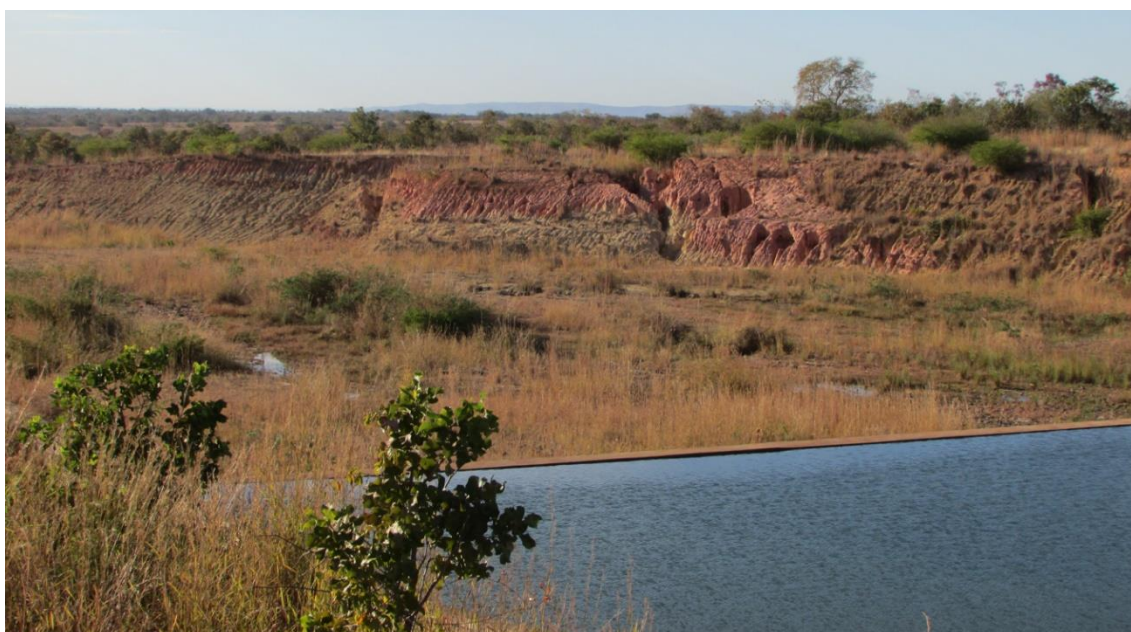
Este tipo de anomalia encontra-se presente em diversas partes da barragem, tanto no espaldar de montante como no de jusante. Também foram identificadas erosões nos taludes dos canais de aproximação e restituição do vertedouro labirinto na margem direita, como apresentado na Figura 14.

Figura 14 - Talude do canal de restituição do vertedouro labirinto.

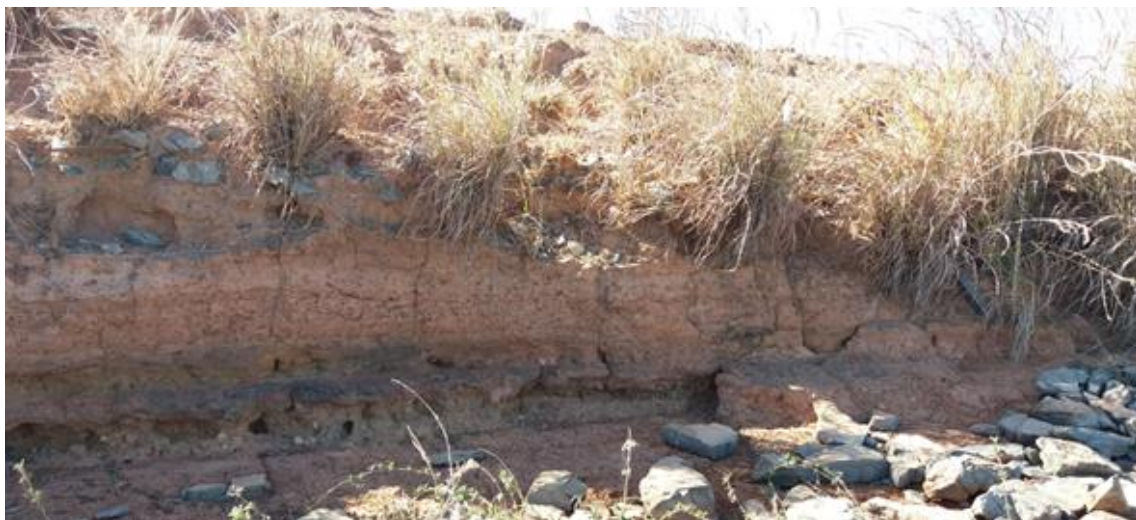
O espaldar de montante apresenta a maioria das erosões em áreas entre a crista da barragem e o trecho de proteção de “*rip-rap*”. Esse trecho corresponde ao trecho desprotegido do talude, ficando exposto e mais suscetível a esse tipo de anomalia. A Figura 15 apresenta a erosão no talude de montante.

Figura 15 - Talude de montante da barragem de terra com erosão.

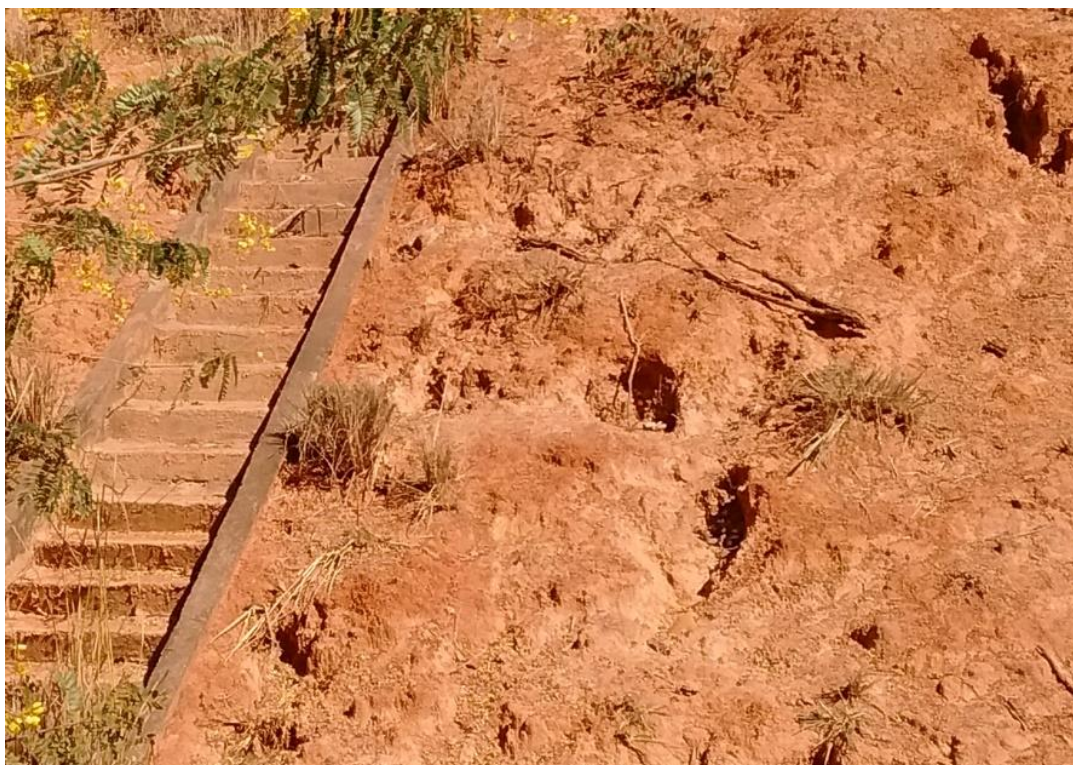
No espaldar de jusante, a maioria das incidências de erosões encontra-se próximo às descidas em escada da drenagem superficial. A ineficiência do sistema de drenagem e a falta de proteção no talude dão origem a esse tipo de anomalia, uma vez que as águas pluviais descem pelo talude de forma descontrolada, surgindo assim as erosões. Nas figuras 16 e 17 são apresentadas as erosões no talude de jusante.

Figura 16 - Talude de jusante da barragem de terra com início de erosão.

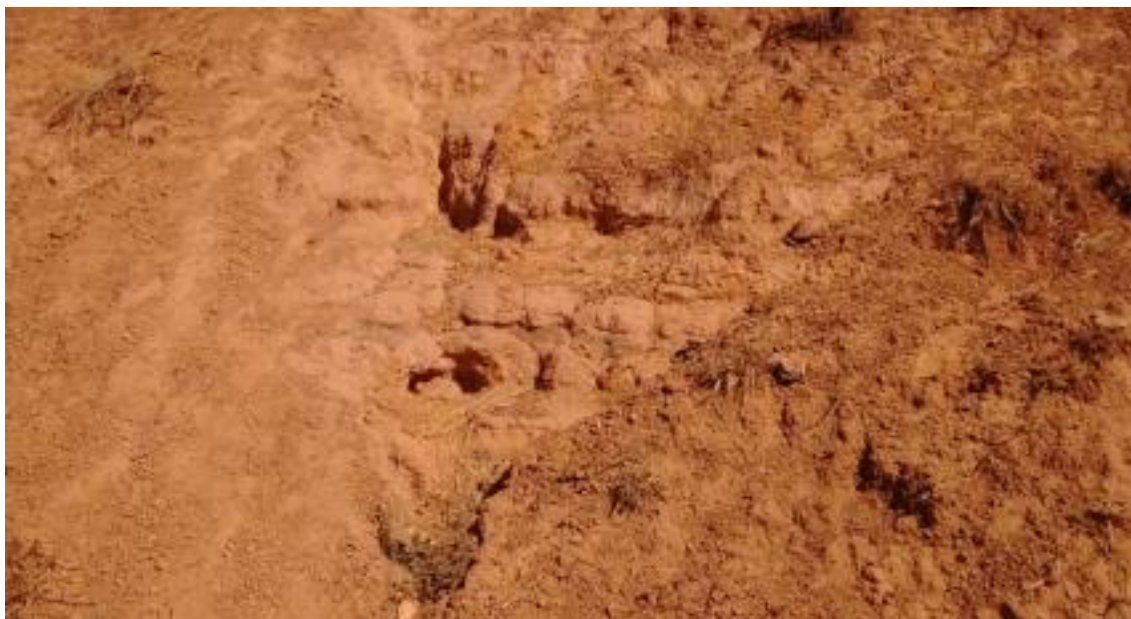
Figura 17 - Talude de jusante da barragem de terra com erosão.

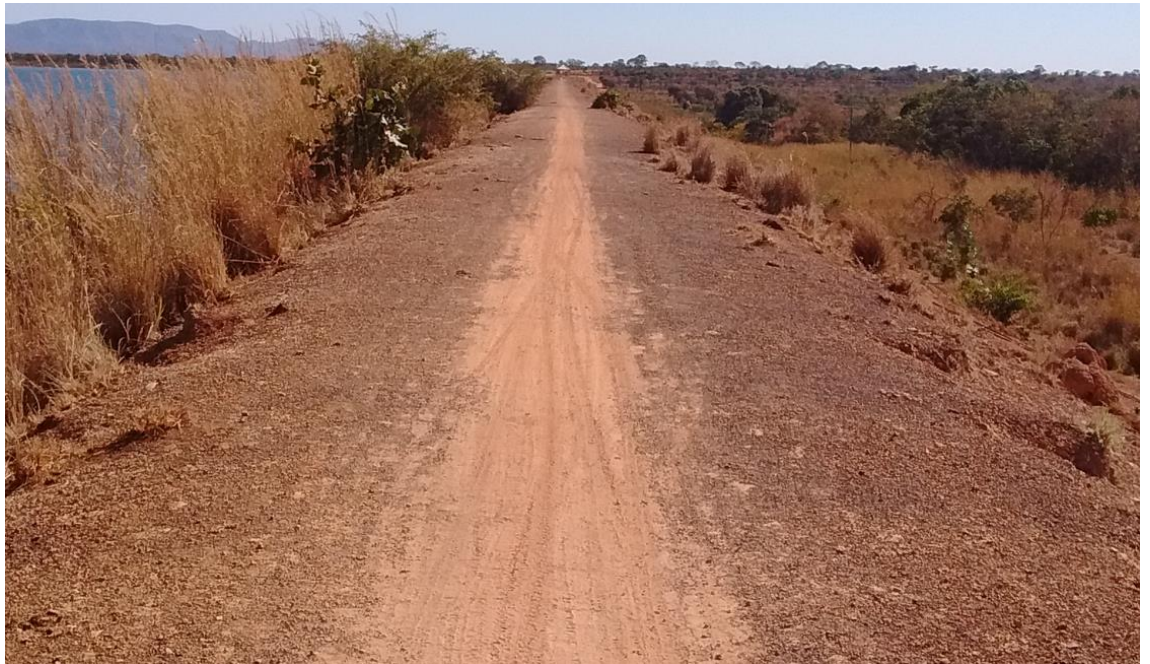
A drenagem superficial prevista no projeto executivo era composta por canaletas do tipo meia-cana ao longo de toda a crista da barragem e descidas em escadas espaçadas a cada 80 metros uma descida da outra. Identificou-se em campo que a crista apresenta ravinamentos junto aos *off-set's* de montante e jusante não sendo possível a visualização do sistema de drenagem superficial, estando o mesmo enterrado e as descidas em escadas com ocorrência de assoreamento, tornado assim o sistema de drenagem ineficiente ou mesmo inoperante em alguns casos. A crista da barragem deveria possuir inclinação única de 2% na direção do talude de jusante, direcionando as águas da chuva para as canaletas, mas o observado em campo é que a crista apresenta inclinações variadas tanto para montante quanto para jusante. Na figura 18 é apresentado o detalhe típico do sistema de drenagem superficial do projeto executivo da barragem, com a canaleta do tipo meia-cana e a descida em escada. Já na figura 19 é apresentada a crista da barragem sem a devida canaleta meia-cana.

Figura 19 - Crista da barragem de terra sem sistema de drenagem superficial.

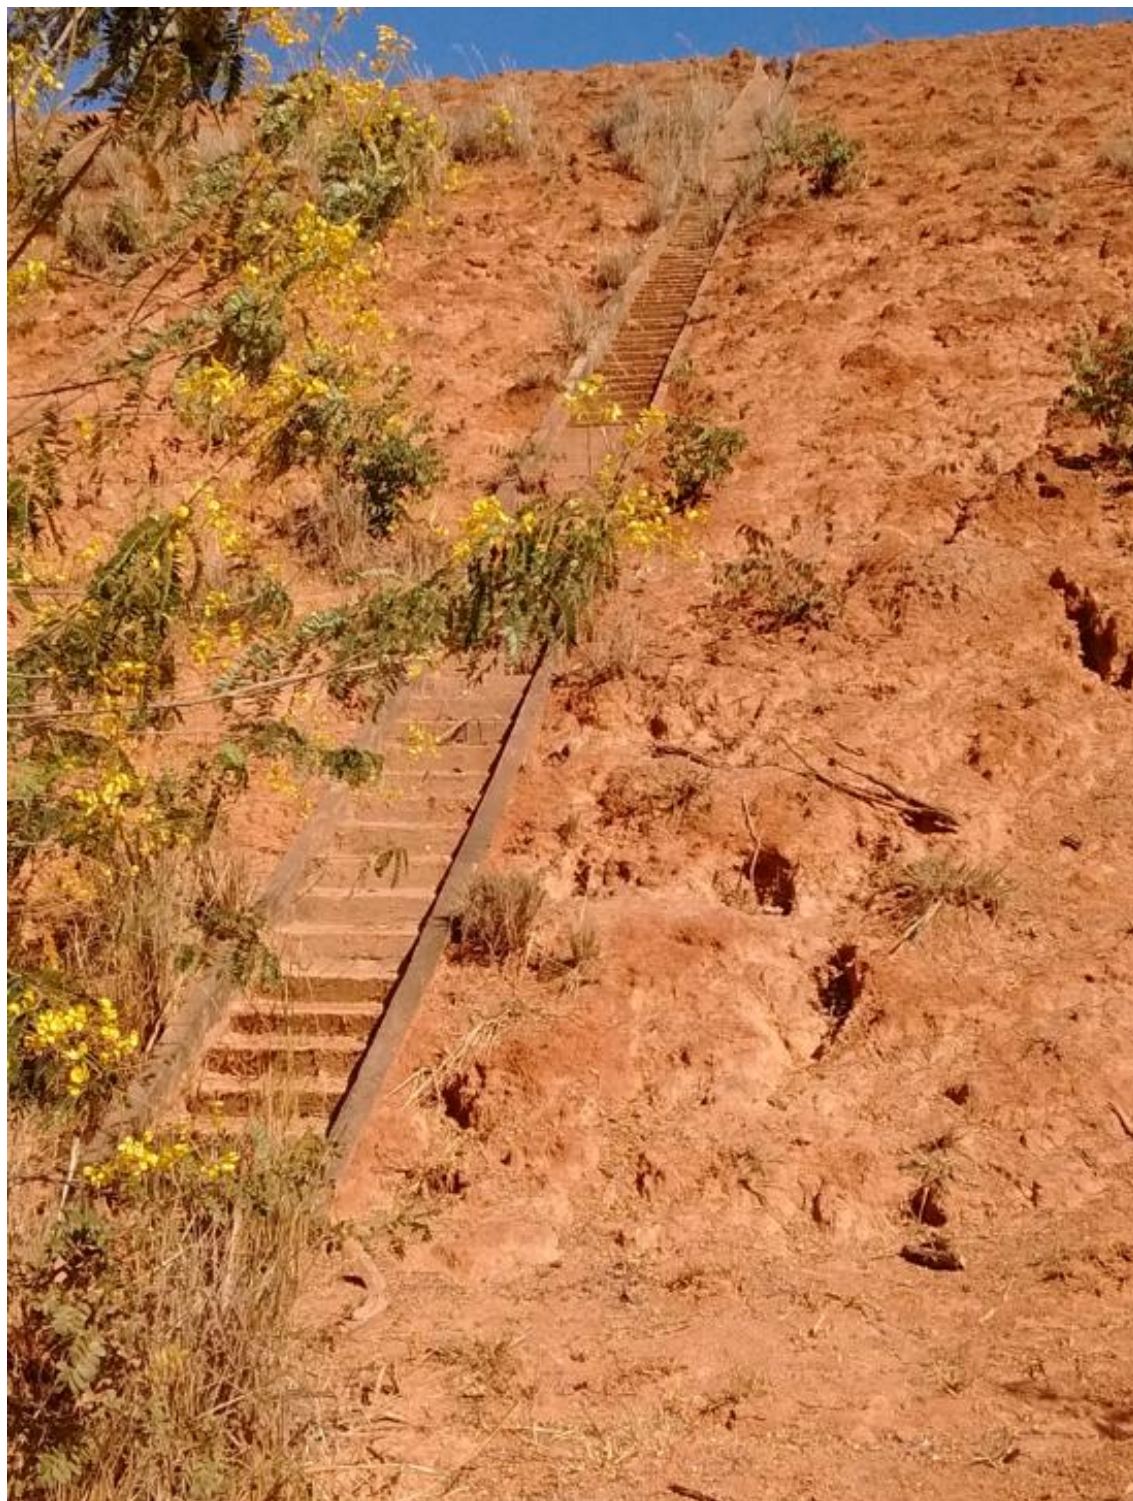
Além de apresentar desgastes naturais, por conta da ação do tempo, as descidas em escadas apresentam também assoreamento em alguns degraus e a possível causa para os problemas de assoreamento das escadas, Figura 20, é o fato de não mais existirem as canaletas na crista da barragem, isso faz com que as águas pluviais desçam de forma descontrolada carreando material da barragem ao longo dos degraus. Além do assoreamento nas escadas, essa também é a provável causa das erosões em todo o espaldar.

Figura 20 - Descida em escada com degraus apresentando assoreamento.

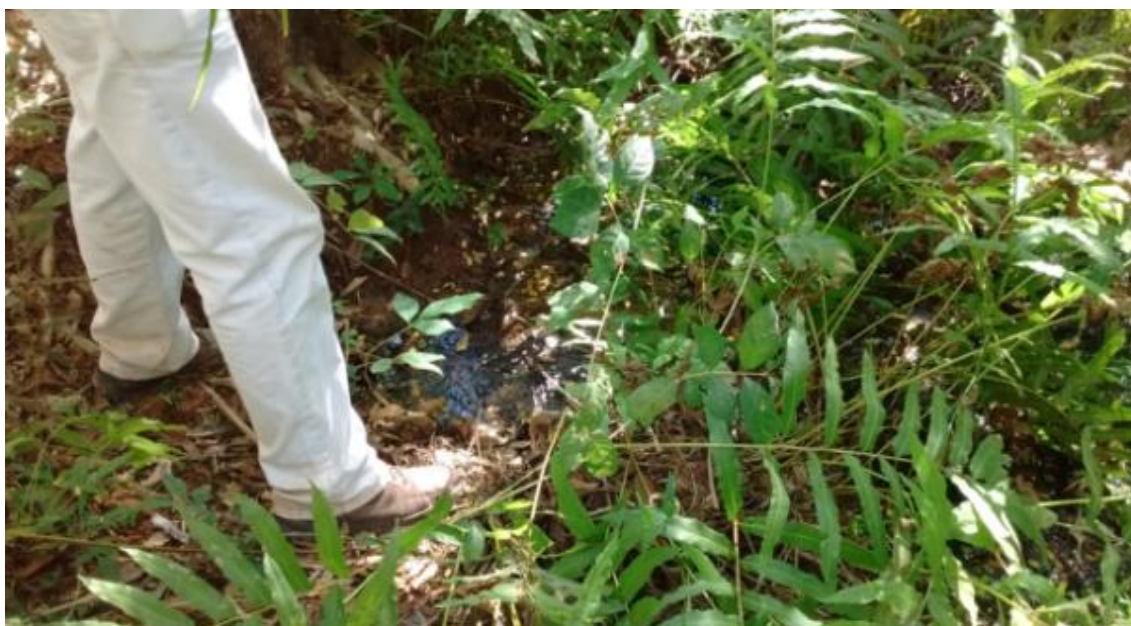
Durante a inspeção não se observou nenhuma surgência de água ou ponto de umidade no paramento de jusante ou imediatamente a jusante do barramento (vala de drenagem) indicando que o sistema de drenagem interno está funcionando corretamente. Na mesma oportunidade verificou-se uma surgência de água junto à antiga calha do rio, o entendimento é que esse ponto possa ser a saída de drenagem prevista, indicada nos desenhos do projeto executivo. Na Figura 21 é possível observar o ponto de surgência de água.

Figura 21 - Surgência de água junto à antiga calha do rio.

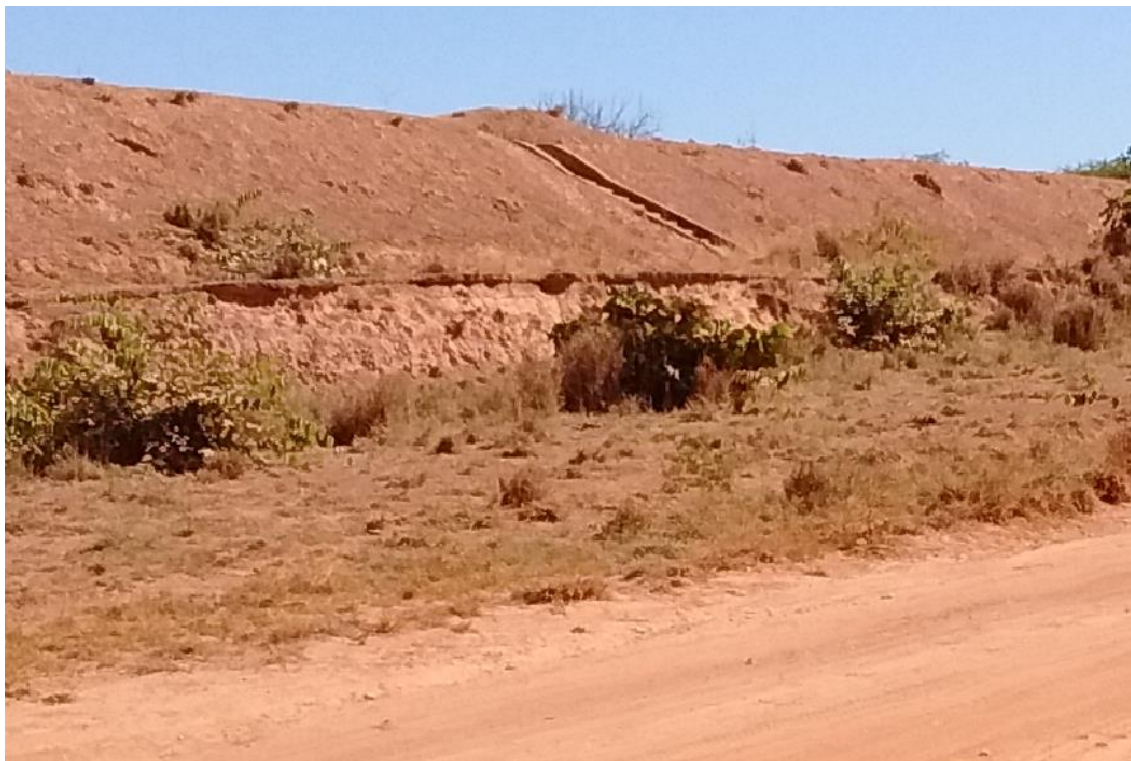
O dreno de pé da barragem encontra-se com erosões e assoreado provavelmente por material oriundo da ação das erosões e deslizamentos do espaldar de jusante. A obstrução de um dreno de pé pode dificultar o escoamento da água percolada, favorecendo a saturação do talude e o surgimento do *piping*, prejudicando a estabilidade do talude. Causa também o aumento da pressão neutra, que pode levar

ao rompimento da barragem de terra. Na figura 22 é apresentado o dreno de pé erodido e assoreado.

Figura 22 - Dreno de pé erodido.

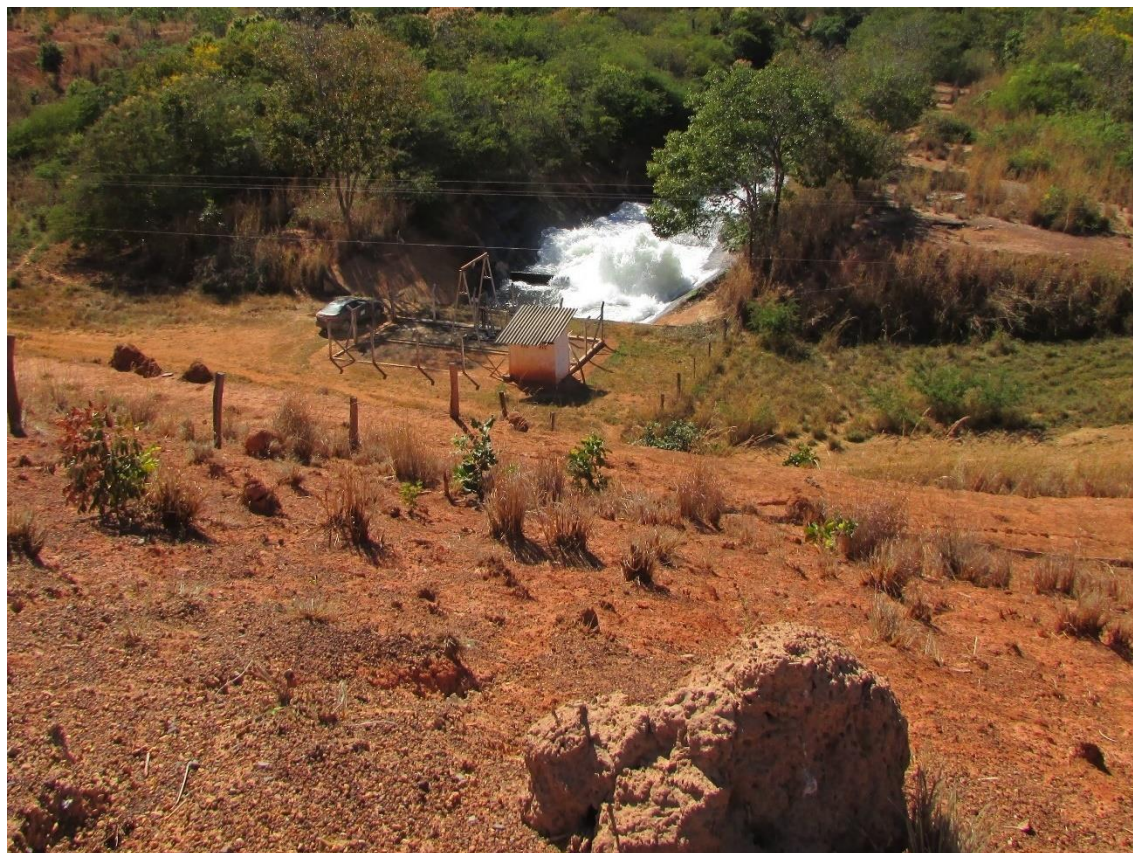
Durante a inspeção de campo foi possível a identificação de colônia de animais. Diversos cupinzeiros foram verificados em campo, esses cupinzeiros se tornam um grande problema quando ganham grandes proporções, pois podem diminuir o caminho das percolações, facilitando assim a saturação e deterioramento do sistema de drenagem interna. Na Figura 23 é apresentado um exemplo de cupinzeiro identificado em campo.

Figura 23 - Cupinzeiro identificado em campo.

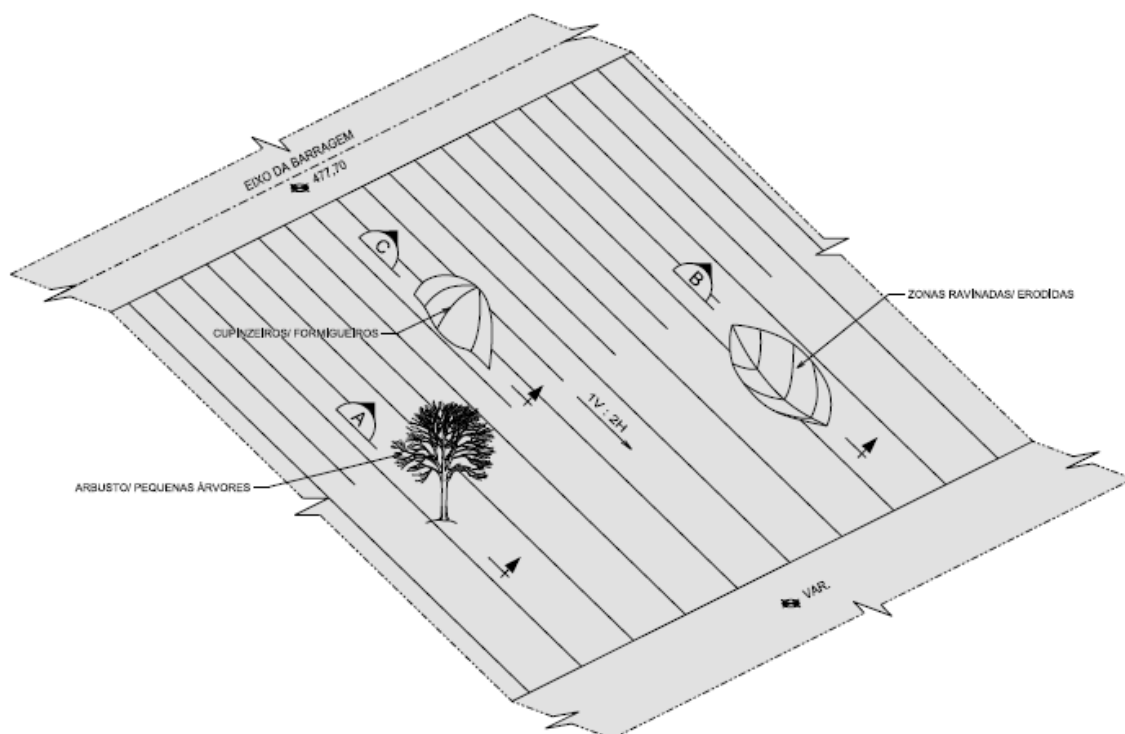
Com base na inspeção de campo foi possível a identificação de algumas anomalias no maciço da barragem de terra. Estas anomalias identificadas foram: colônia de animais, existência de arbustos/pequenas árvores ao longo dos espaldares e crista e zonas ravinadas e/ou erodidas e que deverão ser mitigadas previamente à instalação das proteções definitivas em geocélulas. O sistema de geocélulas pode ser definido como um produto com estrutura tridimensional aberta, ou seja, constituída de células interligadas, que confinam mecanicamente os materiais nela inseridos, esse sistema permite diversas vantagens técnicas e econômicas quando comparadas com as soluções consideradas como convencionais.

Figura 24 - Anomalias identificadas na estrutura da barragem.
