**ACESSIBILIDADE EM PATRIMÔNIO TOMBADO: ESTUDO  
SOBRE O MUSEU HISTÓRICO GILBERTO GERLACH, SANTA  
CATARINA**

Trabalho de Conclusão de Curso  
submetido ao Instituto Federal de  
Educação, Ciência e Tecnologia de  
Santa Catarina como parte dos  
requisitos para obtenção do título de  
Engenheira Civil.

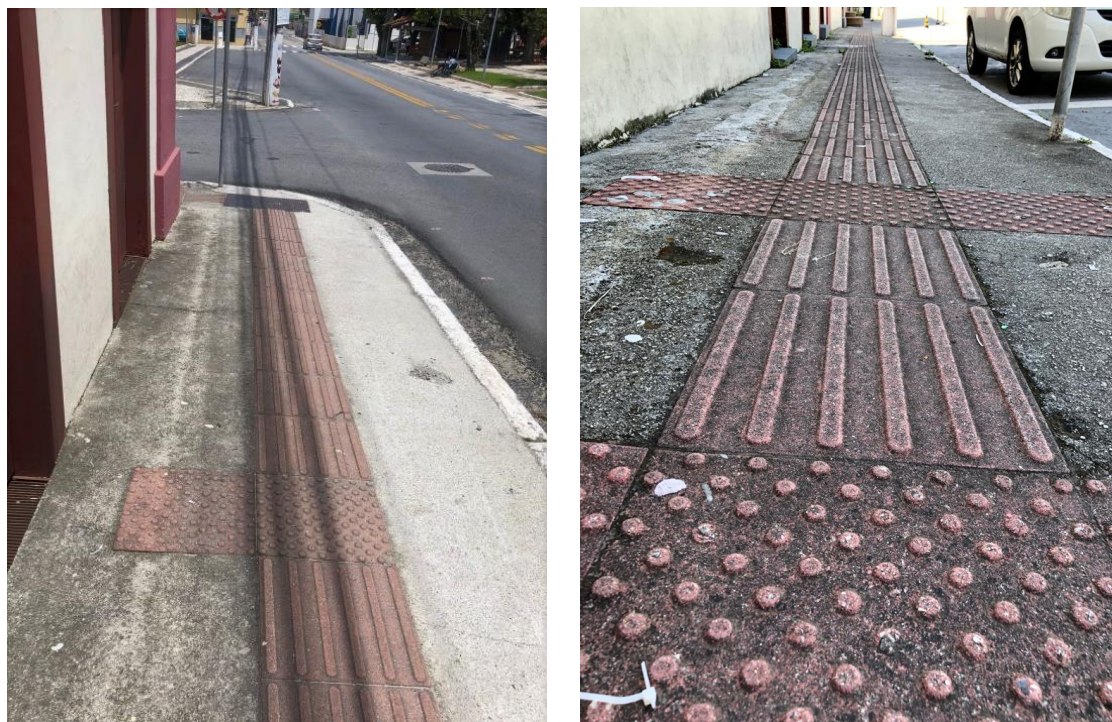
**Figura 43** – Piso tátil da calçada da Rua Gaspar Neves

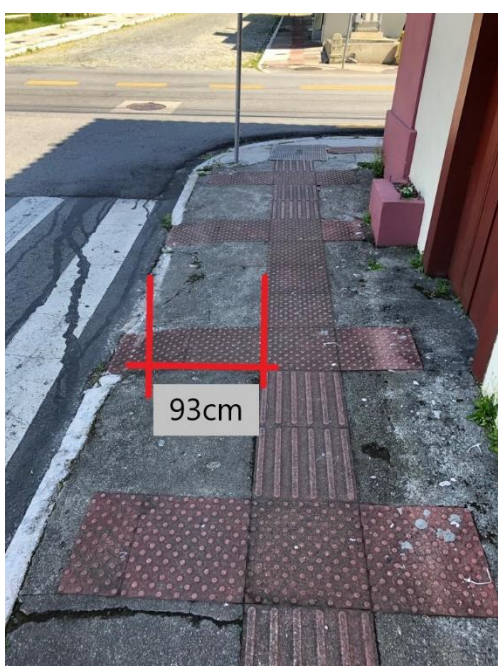
**Figura 44** – Rebaixamento existente na calçada da Rua Coletor Irineu Comeli (esq.) e exemplo de rebaixamento para calçadas estreitas (dir.)

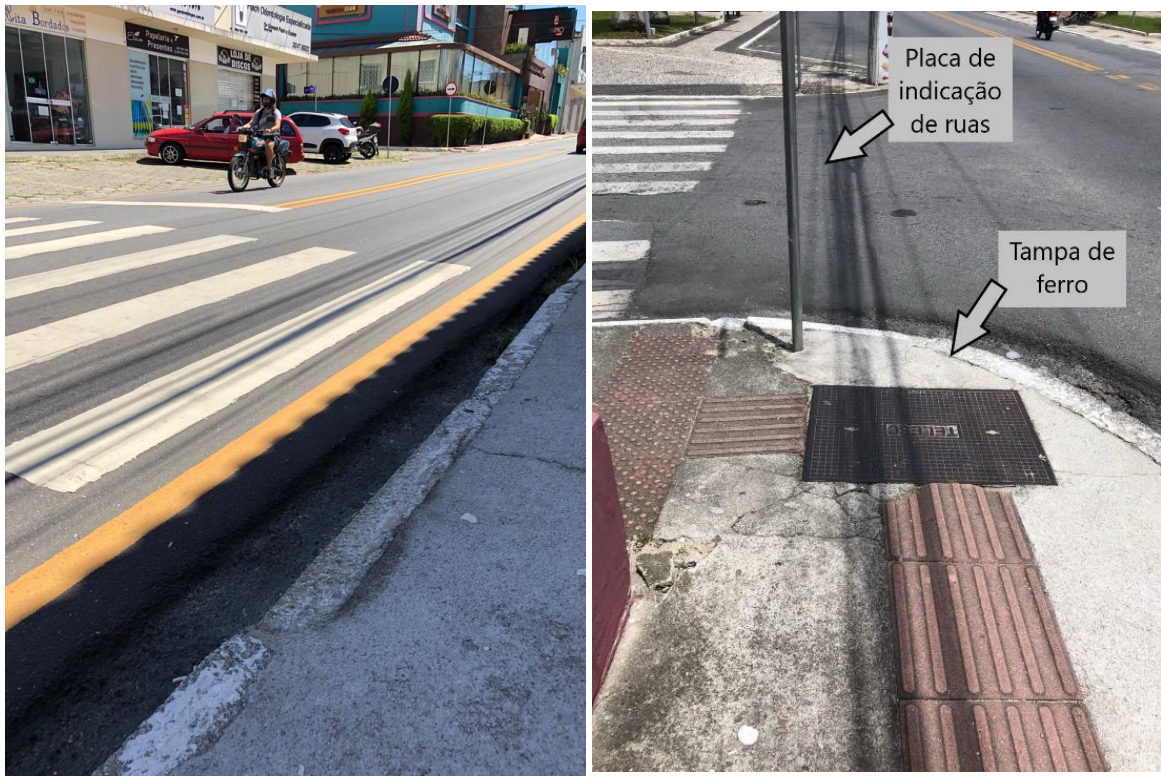
**Figura 45** – Local onde deveria haver um rebaixamento da calçada na Rua Gaspar Neves (esq.) e esquina das ruas (dir.)

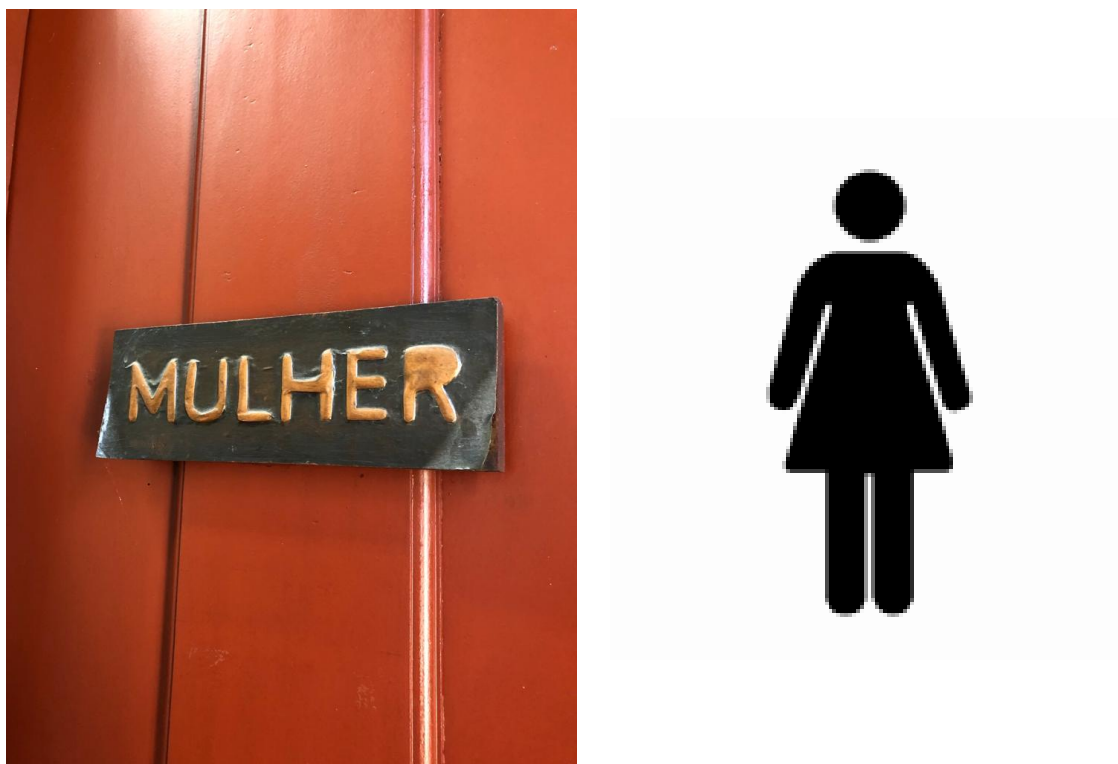
Sua disposição deve ser pensada de forma a facilitar as decisões tomadas pelas pessoas e orientar o melhor caminho a ser seguido, considerando o ambiente e cenário ao qual está inserido. Considerando que, conforme aponta a norma supracitada, os elementos de sinalização essenciais são informações de sanitários, banheiros, vestiários, acessos verticais e horizontais, números de pavimentos e rotas de fuga (ABNT, 2020), no caso específico do Museu Histórico Gilberto Gerlach, só foi possível notar sinalizações informativas nas portas dos lavabos internos (Lavabo 01 e Lavabo 02), essas fixadas de forma equivocada, pois não seguem os padrões dos símbolos representativos (Figura 47).

**Figura 47** – Símbolo existente na porta do lavabo feminino (Lavabo 02) (esq.) e símbolo representativo de sanitário (dir.)

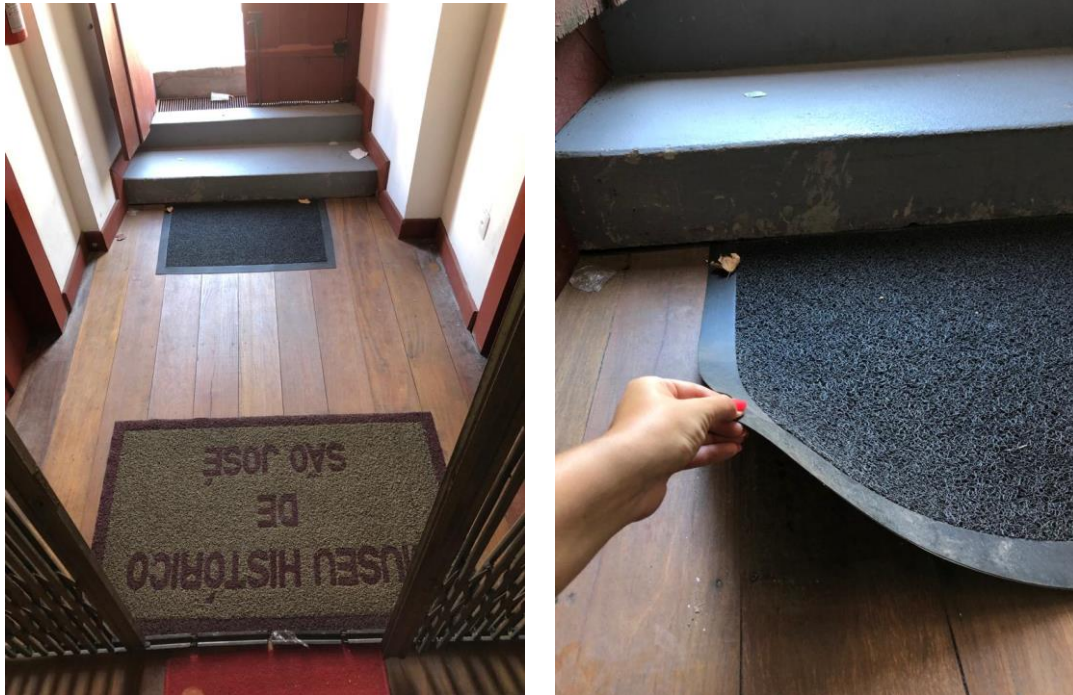
**Figura 49** – Tapetes no cômodo do Hall

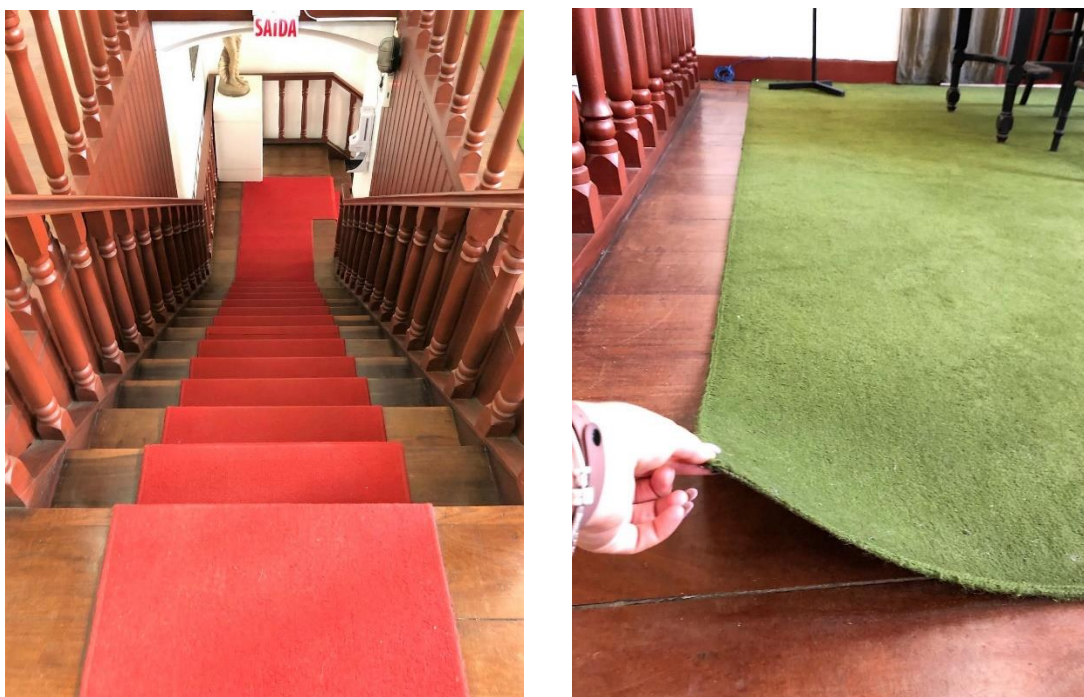
**Figura 50** – Tapetes ‘tipo carpetes’ na Escada 01 (esq.) e Sala 02 (dir.)

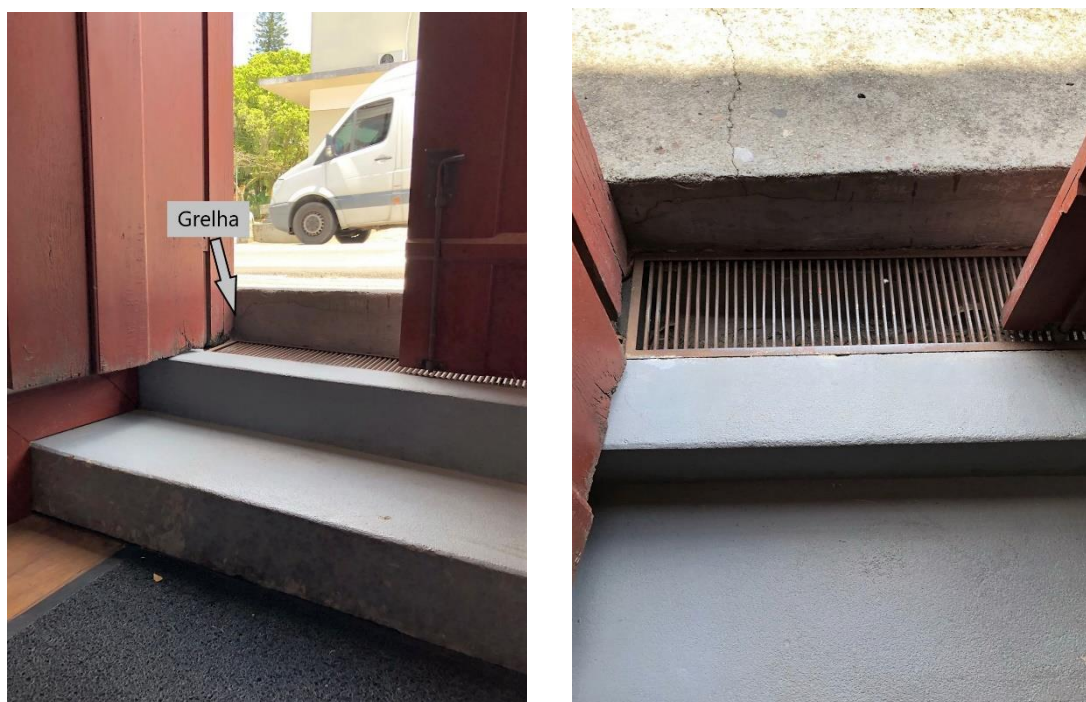
**Figura 51** – Grelha na entrada principal (cômodo do Hall)

Sabe-se que a calçada da Rua Gaspar Neves está a um nível maior do que o Hall de entrada do Museu, sendo assim, quando há um grande volume de chuva, muita água acaba caindo dentro deste ambiente. Para evitar que ajam alagamentos ou danos materiais, foi instalada sobre o degrau isolado do Hall, uma grelha. Como este elemento está inserido na rota de entrada do prédio e não tem como ser removido devido a sua utilização, recomenda-se a troca por uma grelha do tipo quadriculada, com vãos máximos de 1,5mm.

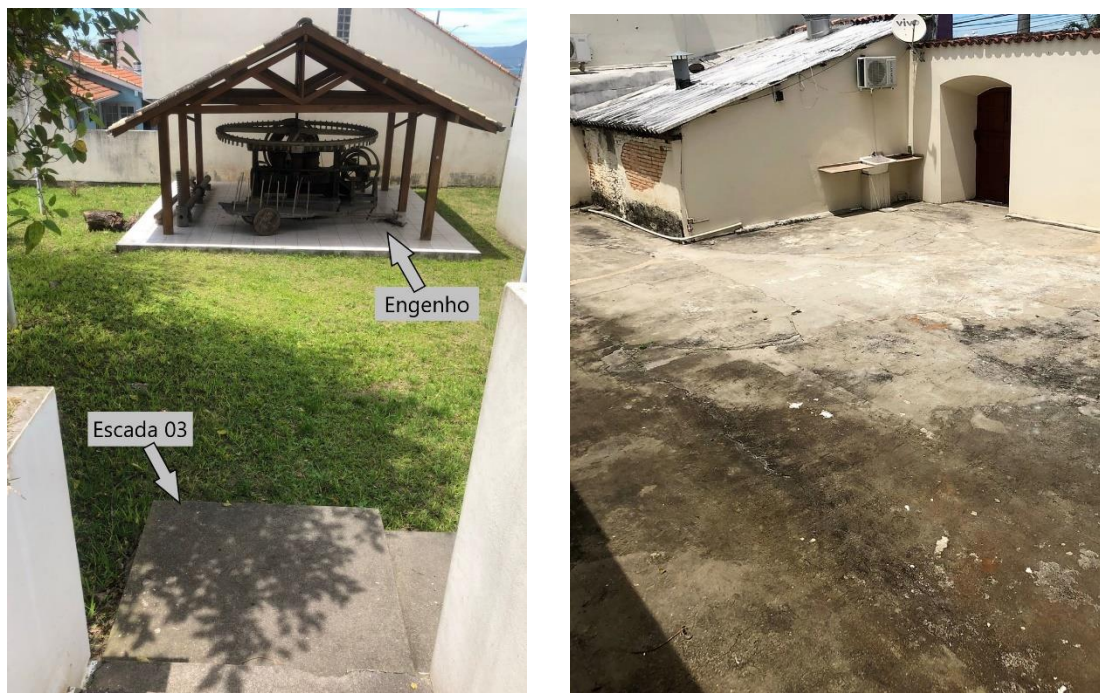
*loco*, material que se encaixa nas diretrizes, entretanto, este espaço se encontra hoje abandonado e com o piso deteriorado pelo tempo, o qual acabou sofrendo intempéries e gerando grandes fissuras, buracos, trincas e desníveis.

**Figura 52** – Materiais de revestimento no Pátio Externo 02 (esq.) e Pátio Externo 03 (dir.)

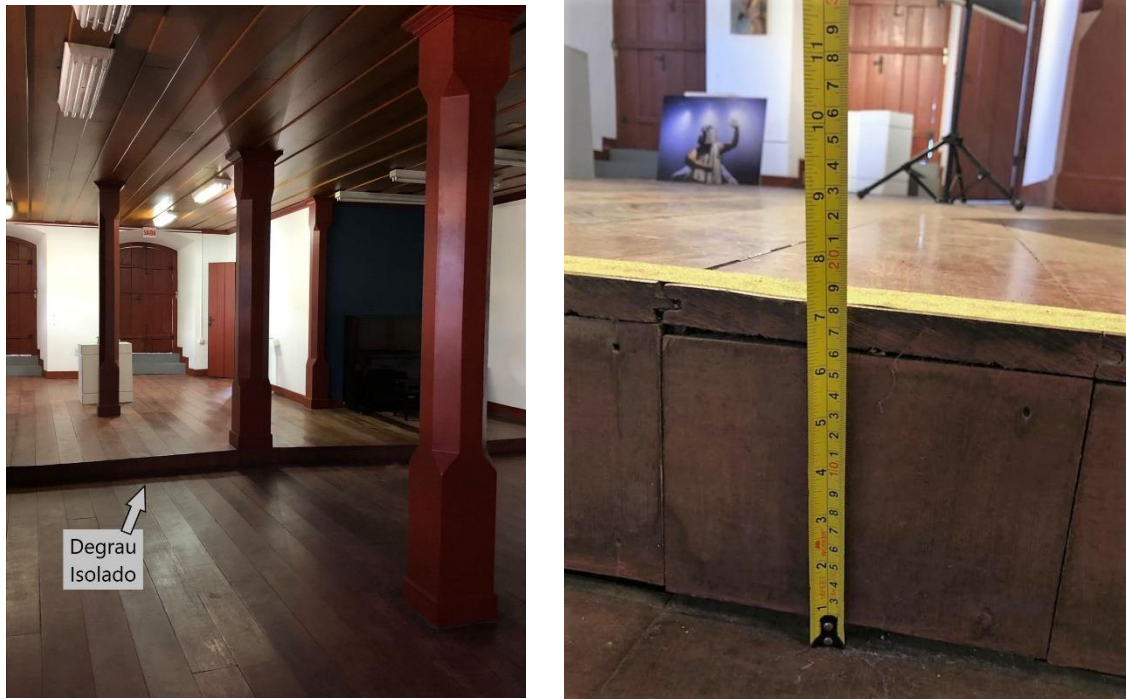
**Figura 53 – Degrau isolado na Sala 01**

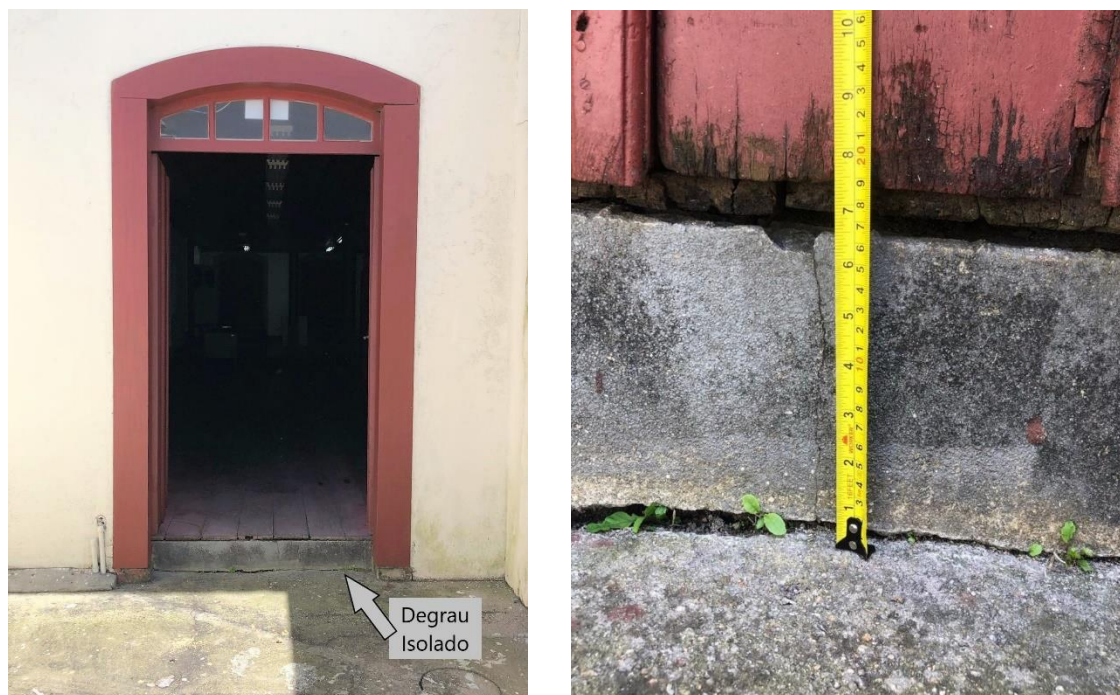
**Figura 54 – Degrau isolado no acesso entre a Sala 01 e o Pátio Externo 03**

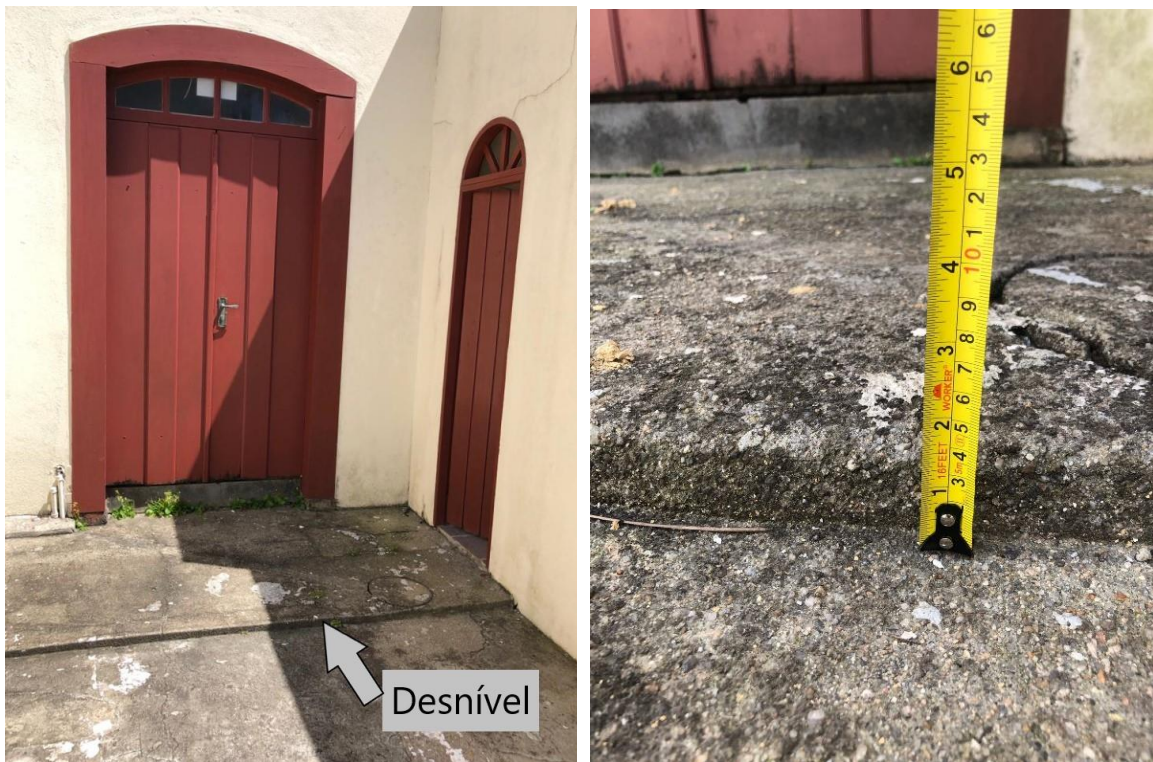
Figura 55 – Desnível no Pátio Externo 03

Para a resolução do problema de um desnível de 3,5cm existente no Pátio Externo 03 (em frente à entrada do Lavabo 03), é necessário realização o nivelamento de todo o piso com a execução de um contrapiso com, no mínimo, 3,5cm de espessura. Tal nivelamento também resolverá as problemáticas quanto aos buracos e trincas existentes no espaço.

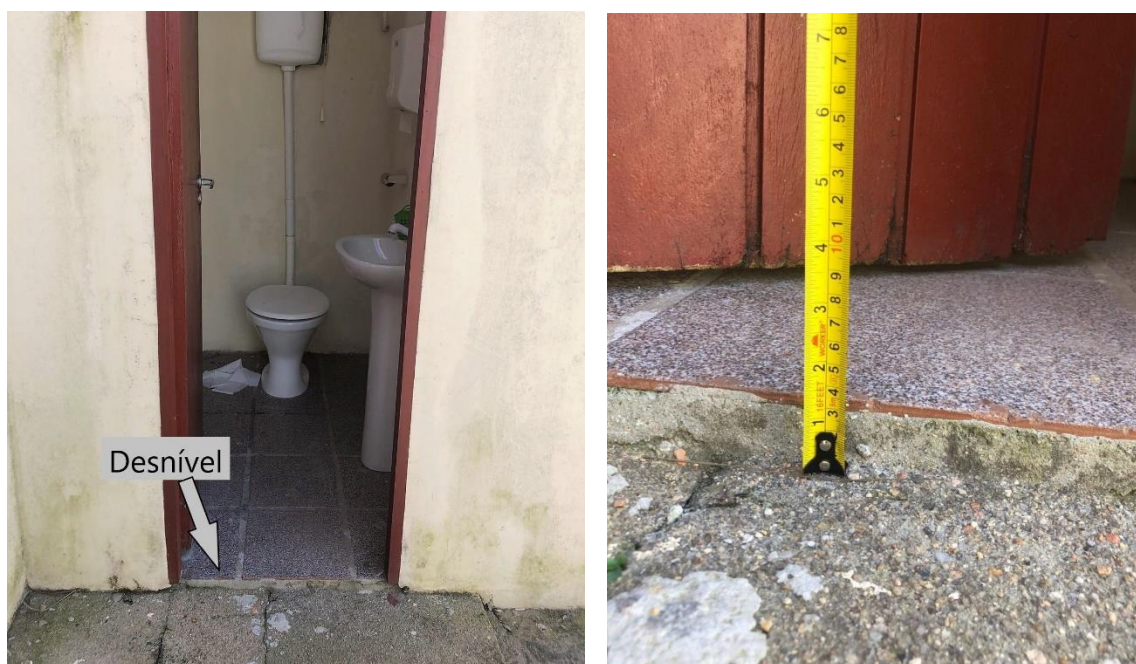
**Figura 56 – Desnível na entrada do Lavabo 03**

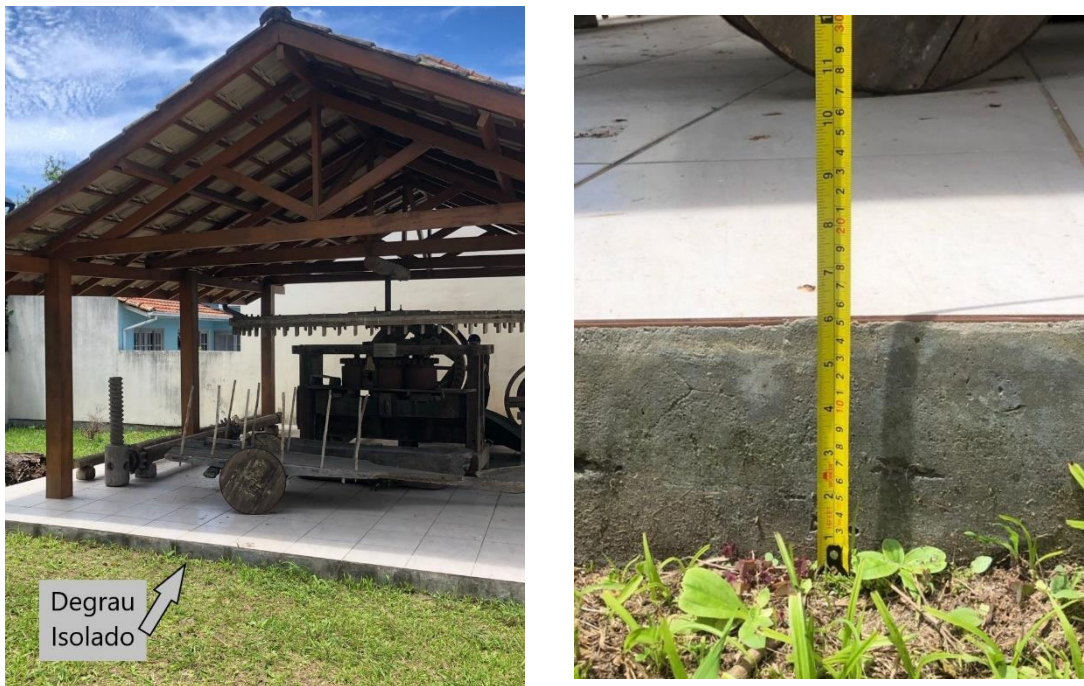
**Figura 57** – Degrau isolado entre o Pátio Externo 02 e o Engenho

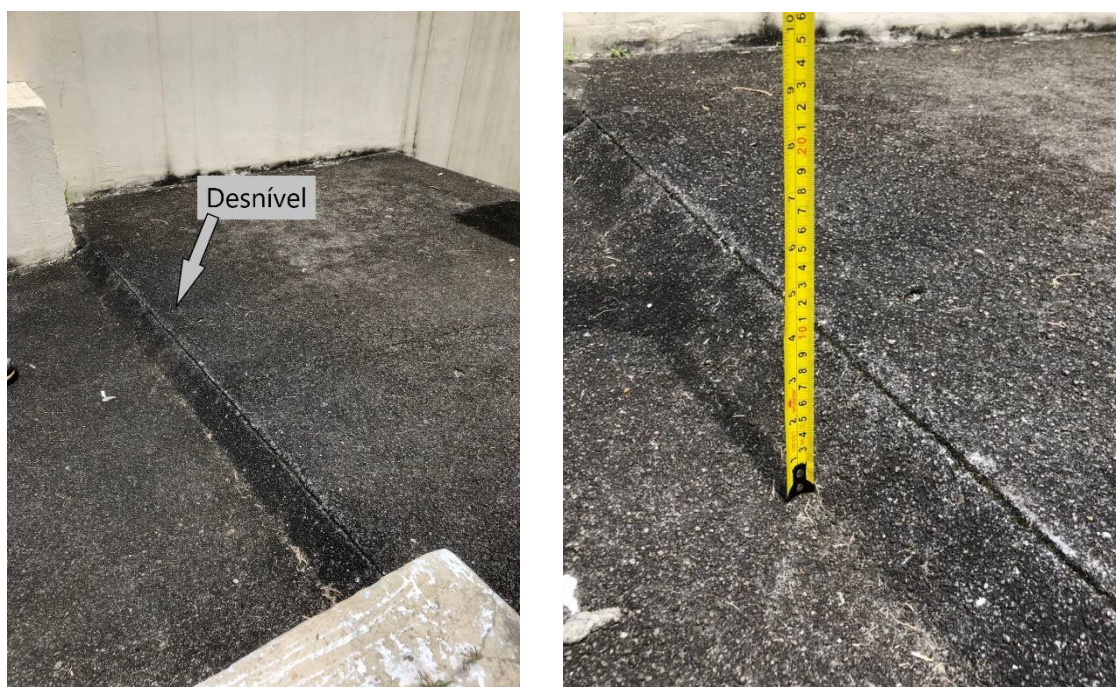
**Figura 58 – Desnível no Pátio Externo 01**

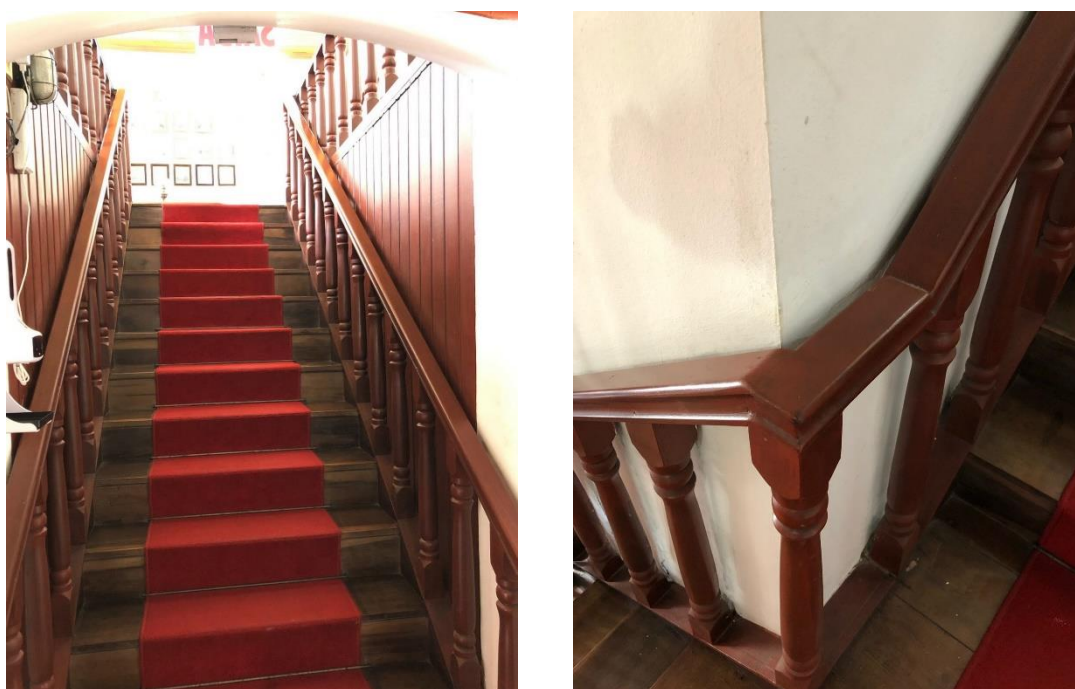
**Figura 59 – Corrimão na Escada 01**

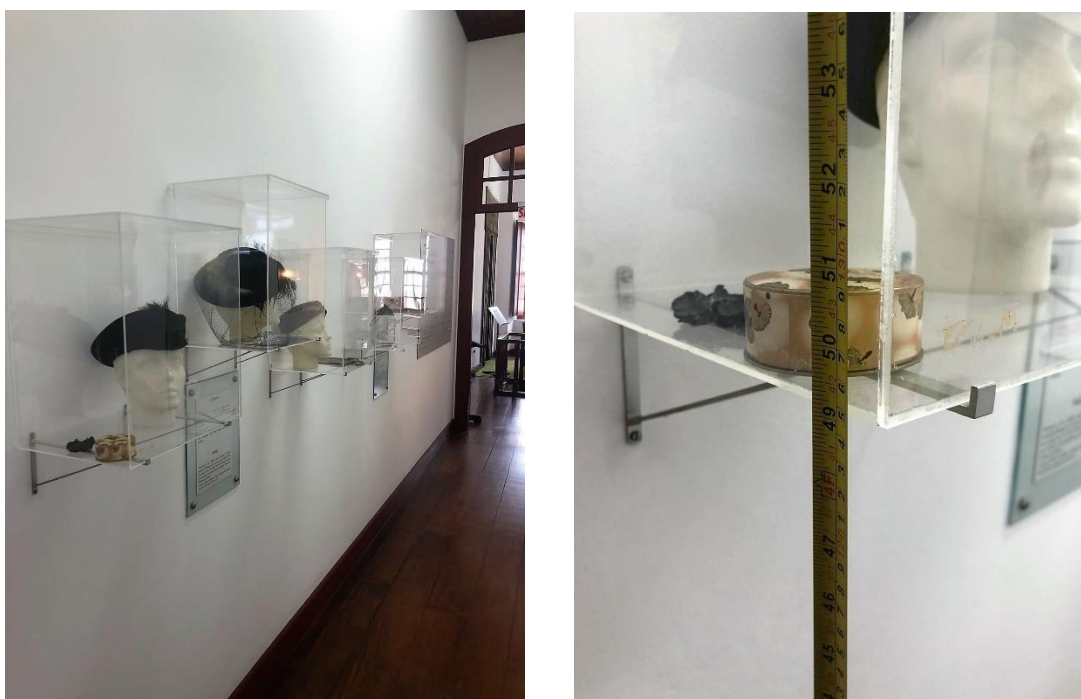
**Figura 63** – Vitrines de exposição suspensas no Corredor 01

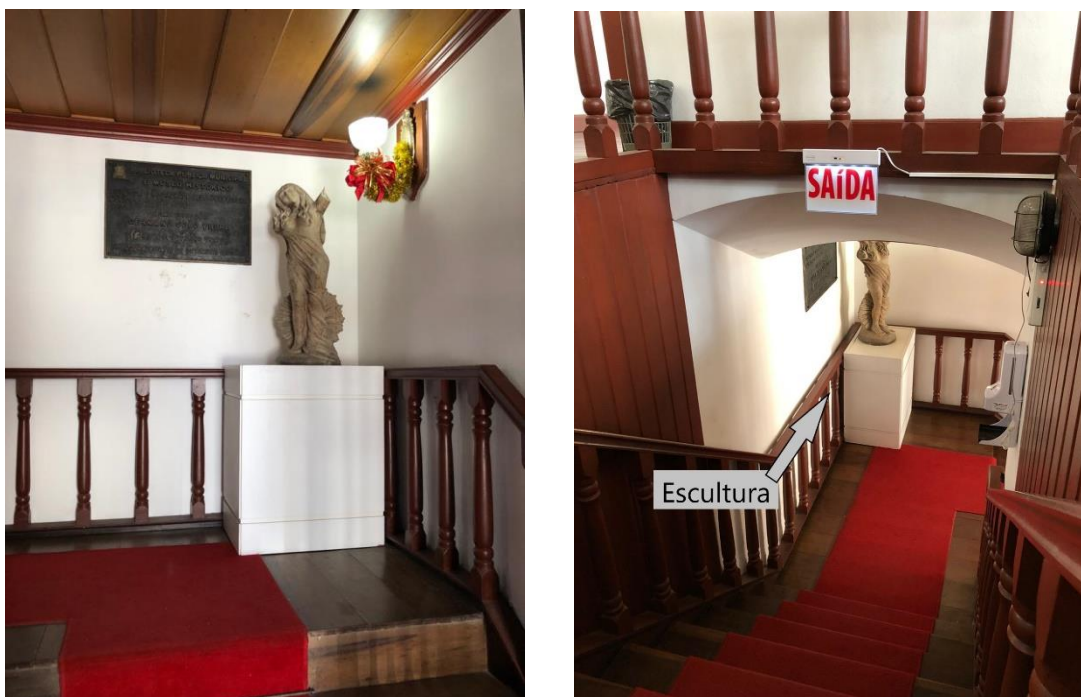
**Figura 64** – Escultura exposta no patamar da Escada 01
