**INSTITUTO FEDERAL DE EDUCAÇÃO, CIÊNCIA E TECNOLOGIA DE SANTA
CATARINA - CÂMPUS FLORIANÓPOLIS
DEPARTAMENTO ACADÊMICO DE CONSTRUÇÃO CIVIL
CURSO DE GRADUAÇÃO EM ENGENHARIA CIVIL**

**ANÁLISE DAS MANIFESTAÇÕES PATOLÓGICAS DE PONTES EM
FLORIANÓPOLIS, SC COM A APLICAÇÃO DA MATRIZ GUT –
ESTUDO DE CASO DA PONTE DA AVENIDA DA SAUDE E DA
PONTE SOBRE O RIO TAVARES**

FLORIANÓPOLIS, 2023.

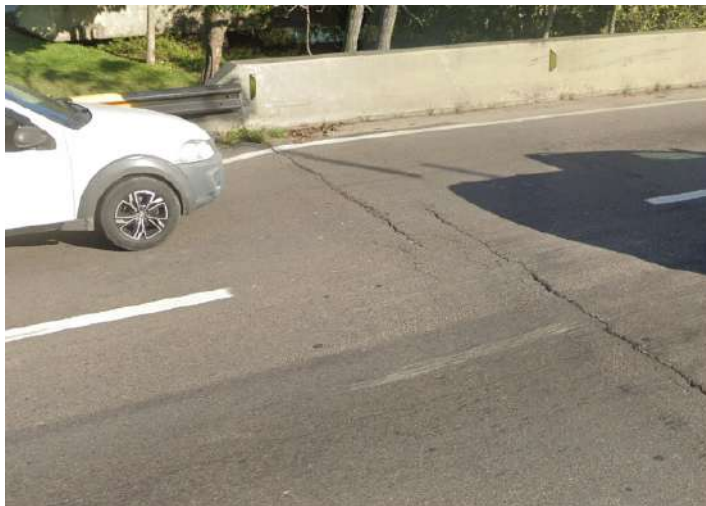
a fissuração no pavimento, onde se pode constatar que essa anomalia ocorre nas zonas de entrada e saída da ponte, ou seja, na transição entre a ponte e o terrapleno.

Figura 23 - Fissuração no pavimento da ponte da Av. da Saudade.
Fonte: Própria (2023).

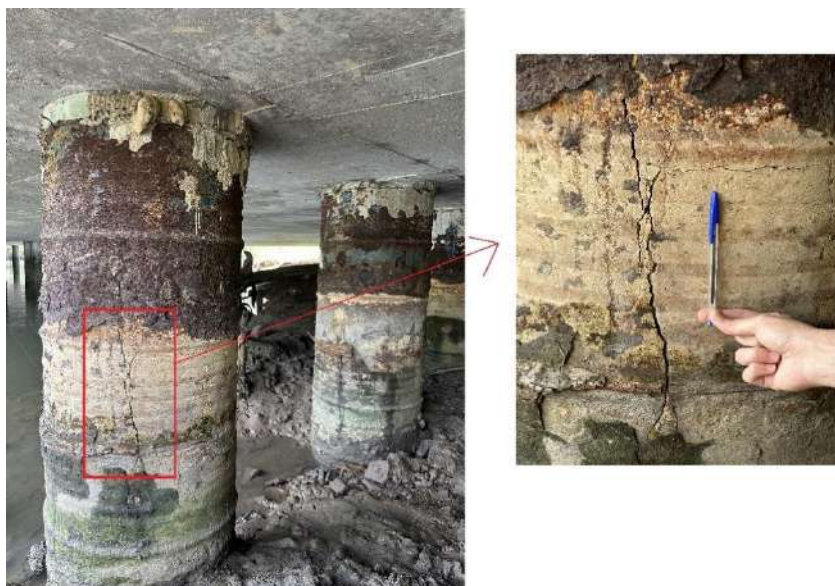
Nos pilares dessa ponte, foram verificadas trincas e diversas fissuras, como se pode observar na Figura 24. Essas anomalias podem estar relacionadas as cargas excessivas que transitam sobre a estrutura, movimentação do solo e a possíveis erros durante a construção.

Figura 24 – Trinca em pilares da ponte da Av. da Saudade.
Fonte: Própria (2023).

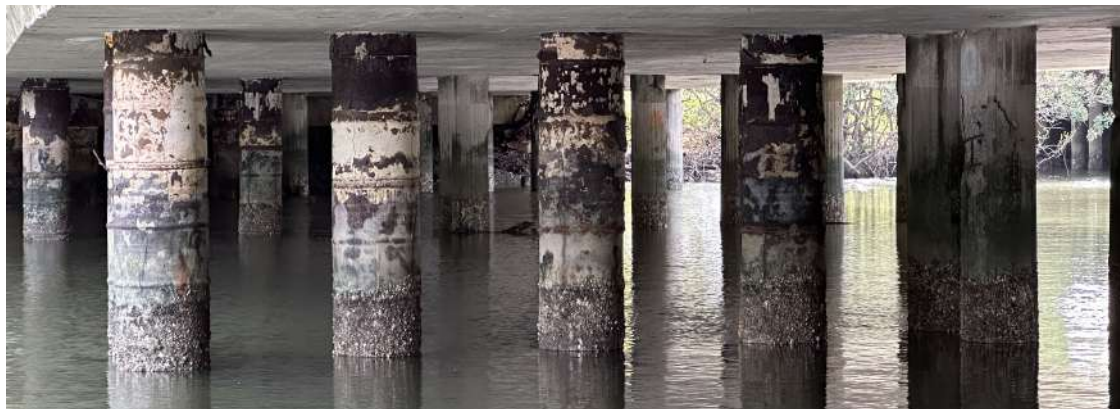
Nos pilares foi verificado também a lixiviação do concreto em suas bases, devido sobretudo a ação da água sobre os elementos da mesoestrutura. Na Figura 25 tem-se a representação dessa anomalia.

Figura 25 – Lixiviação da base dos pilares da ponte da Av. da Saudade.
Fonte: Própria (2023).

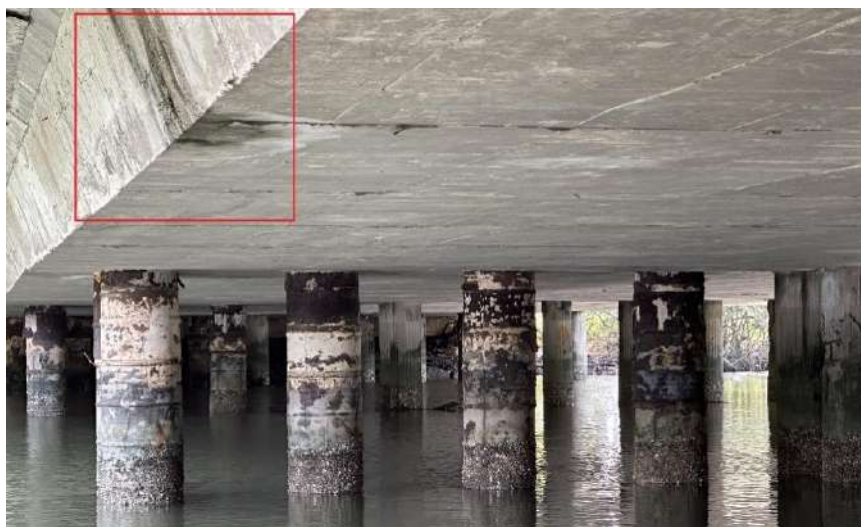
A presença de mofo/bolor foi evidenciada em poucas áreas da ponte, mais precisamente no tabuleiro, como indicado na Figura 26. Esse dano está relacionado a concentração localizada de umidade, que pode ser advinda de alguma infiltração ou mesmo uma tubulação de drenagem rompida, que acaba por gerar um ambiente favorável à proliferação do microrganismo.

Figura 26 – Mofo/bolor na ponte da Av. da Saudade.
Fonte: Própria (2023).

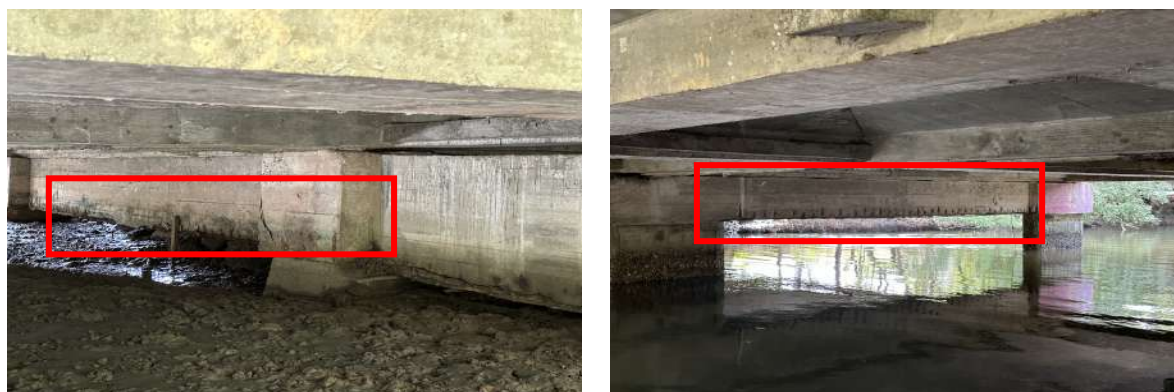
Foram evidenciadas deslocamento do concreto em algumas áreas com pouco nível de danos, como no caso de duas das transversinas (Figura 27), uma próxima ao solo e a outra central, que fica sobre a água. Em ambas, é evidenciado também a corrosão de armaduras. Essas anomalias podem estar relacionadas a passagem da água em momento de cheias.

Figura 27 - Deslocamento do concreto e corrosão de armaduras nas transversinas da ponte da Av. da Saudade.
Fonte: Própria (2023).

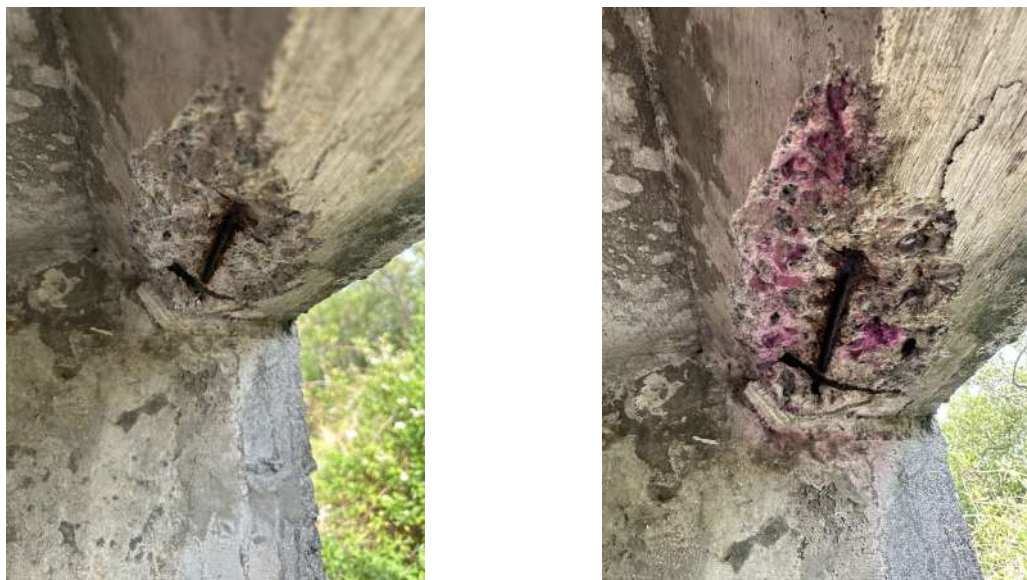
relacionada a agressividade ambiental e sobretudo, à perda do revestimento de concreto nessa região a estrutura.

Figura 28 - Corrosão de armaduras nas transversinas da ponte da Av. da Saudade.
Fonte: Própria (2023).

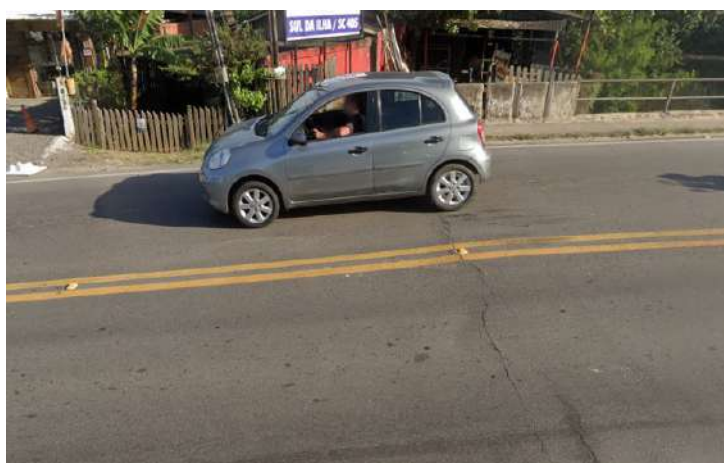
As fissuras no pavimento são também semelhantes às fissuras encontradas na ponte da Av. da Saudade, ou seja, entre a ponte e o terrapleno e também podem estar relacionadas aos ciclos de cargas dinâmicas sobre a estrutura. Sua apresentação é vista na Figura 29.

Figura 29 - Fissuração no pavimento da ponte sobre o Rio Tavares.
Fonte: Própria (2023).

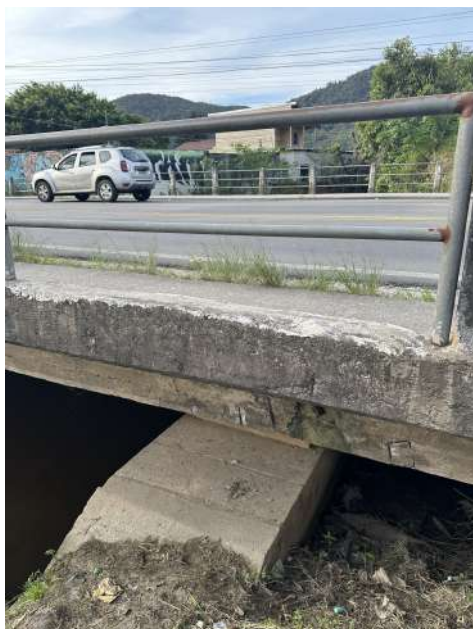
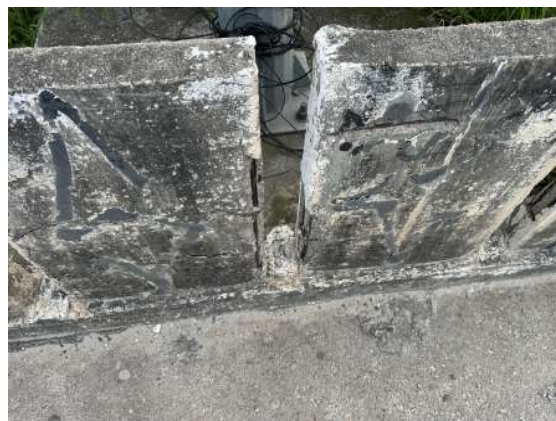
Quanto a corrosão de armaduras, esta foi evidenciada em duas partes da estrutura: tabuleiro e guarda corpo, conforme ilustra a Figura 30. Essa anomalia pode estar relacionada com a perda do cobrimento de concreto devido a ciclos de cheias ou mesmo a ineficiência na concretagem.

Figura 30 - Corrosão de armaduras do tabuleiro e do guarda corpo na ponte sobre o Rio Tavares.

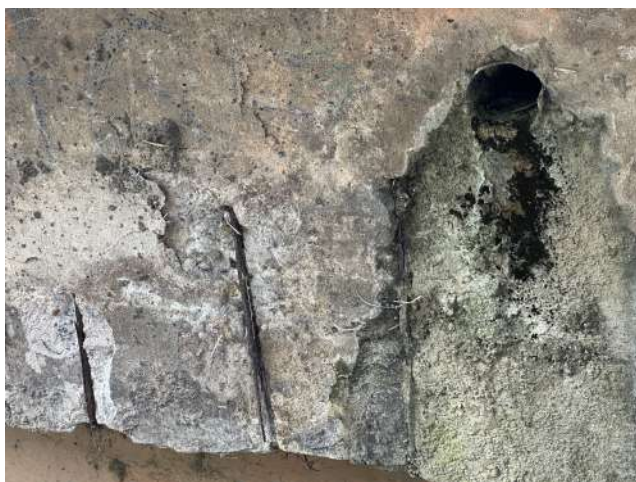
A presença de infiltração com mofo/bolor foi evidenciada juntamente com a eflorescência, próximo do local de abertura de uma tubulação de drenagem. Devido a uma falha na tubulação, a água escorre pela área da abertura o que acaba gerando um local úmido e propício ao surgimento dessas anomalias.

Figura 31 – Mofa/bolor e eflorescências no tabuleiro da ponte sobre o Rio Tavares.
Fonte: Própria (2023).

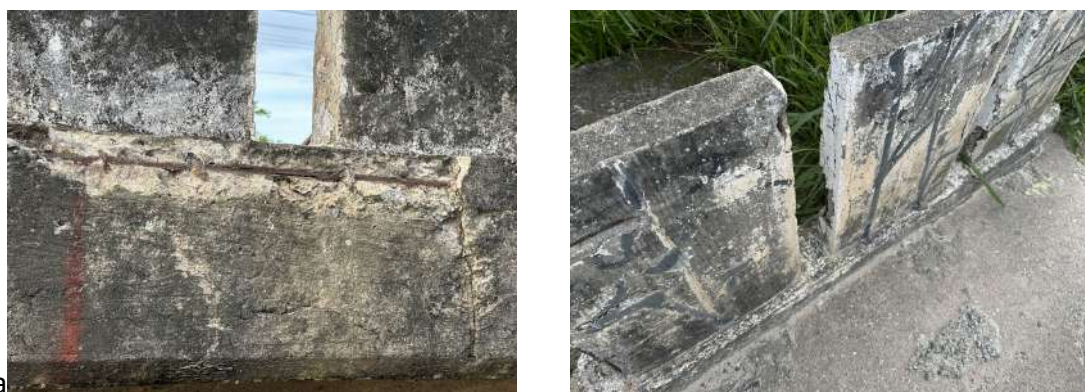
E quanto ao deslocamento de concreto, este foi observado no tabuleiro e nos guarda corpos, como mostrado na Figura 32. O deslocamento pode estar relacionado às falhas na concretagem e também a incidência de água sobre essas áreas que pode ser da chuva ou ciclos de cheias do rio, ou ainda, à ação de vândalos.

Figura 32 - Deslocamento de concreto no tabuleiro e nos guarda corpos da ponte sobre o Rio Tavares.
Fonte: Própria (2023).

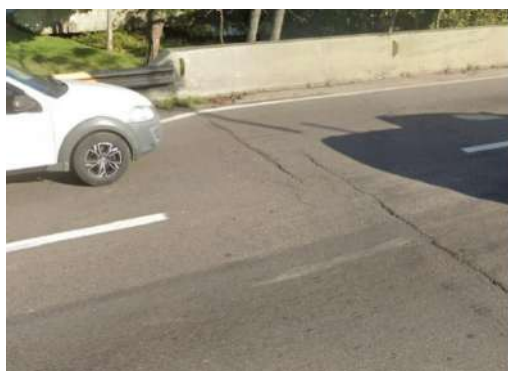
Foto 1 - Fissuras no pavimento.

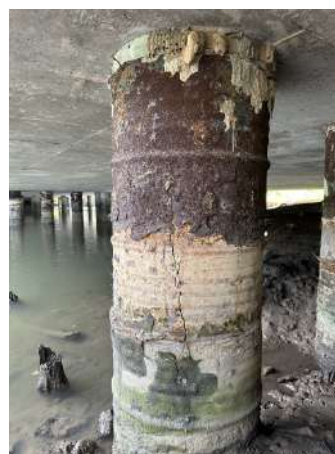
Foto 2 - Trincas no pilar.

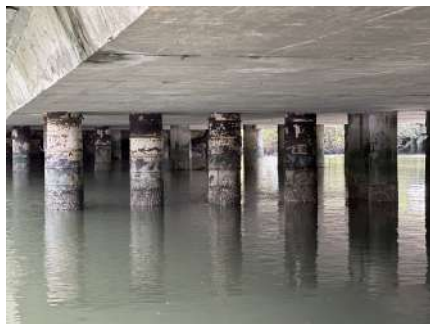
Foto 3 - Lixiviação da base dos pilares.

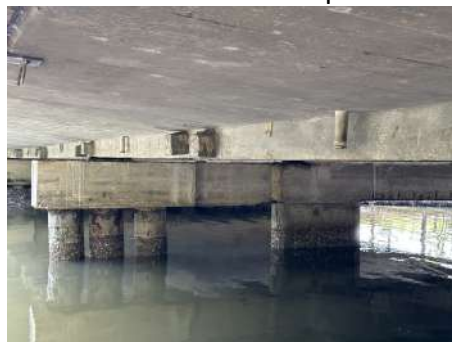
Foto 4 - Lixiviação nos pilares.

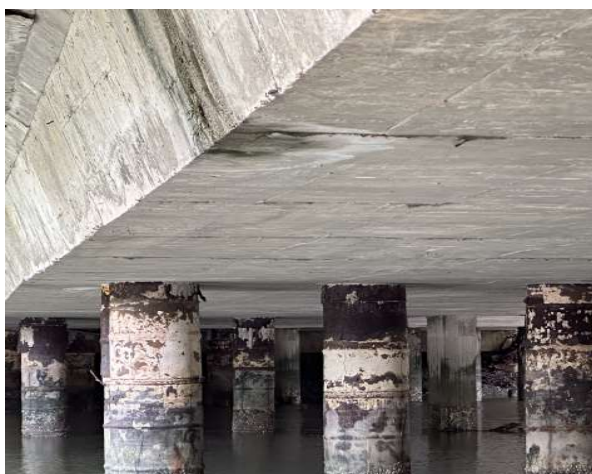
Foto 5 - Bofo/bolor na superestrutura.

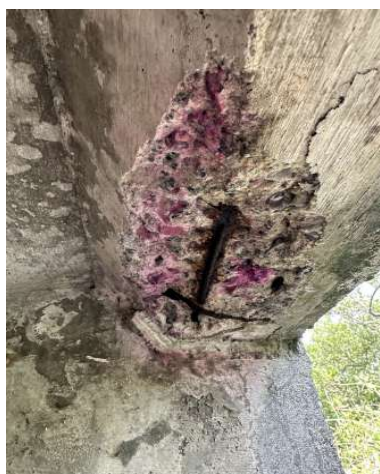
Foto 6- Corrosão de armaduras na superestrutura.

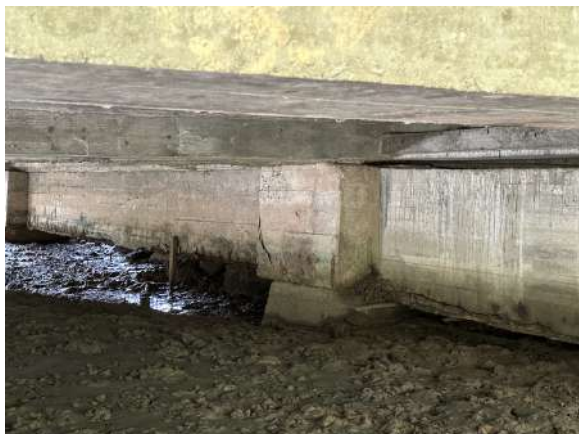
Foto 7 - Deslocamento do concreto e corrosão de armaduras nas transversinas.

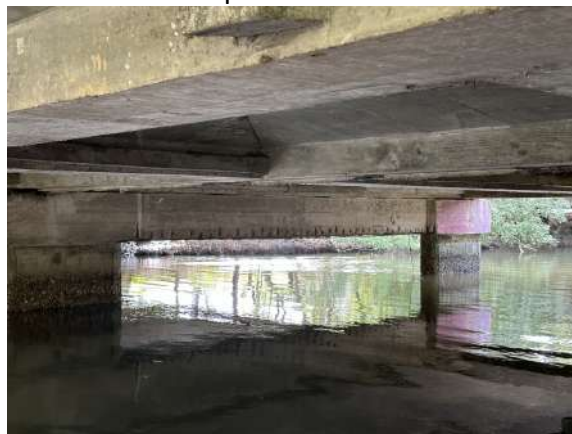
Foto 8 - Deslocamento do concreto nas transversinas.

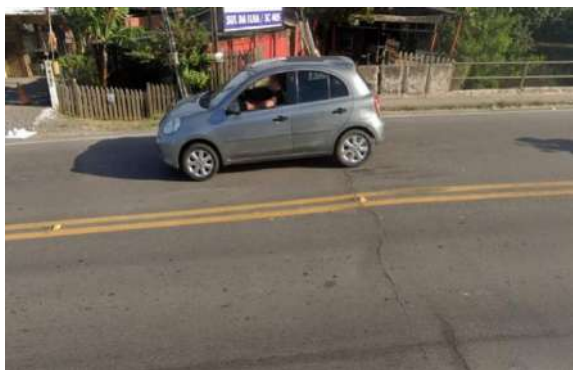
Foto 1 - Fissuras no pavimento.

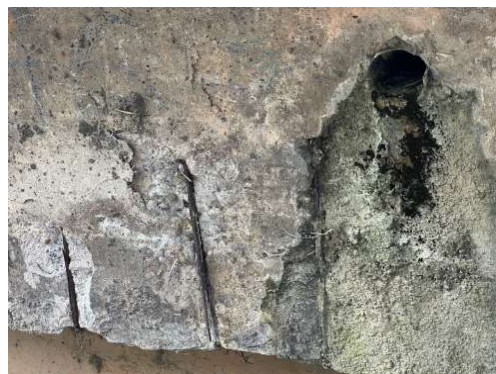
Foto 2 – Corrosão no tabuleiro.

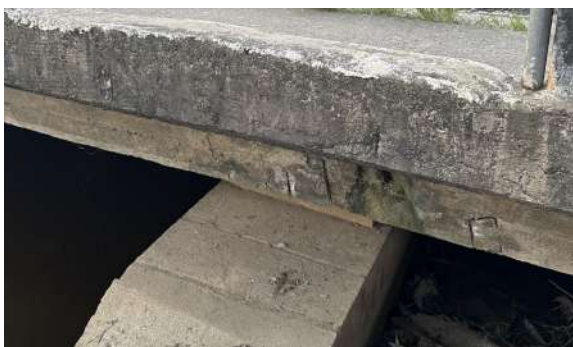
Foto 3 – Corrosão no tabuleiro da ponte, próximo ao apoio.

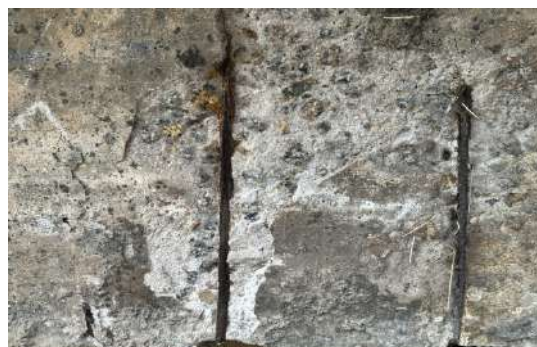
Foto 4 – Corrosão no tabuleiro.

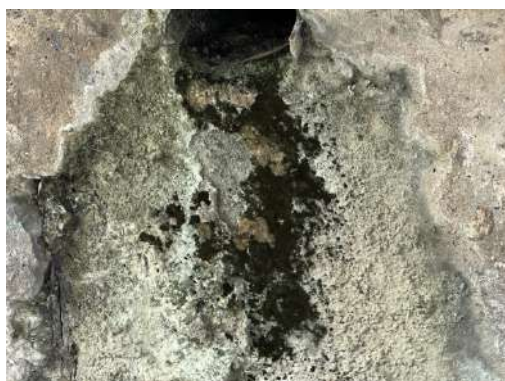
Foto 5 – Bofo/bolor na saída da drenagem.

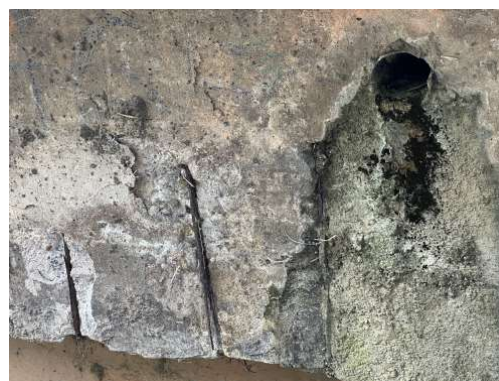
Foto 6- Eflorescência na saída da drenagem.

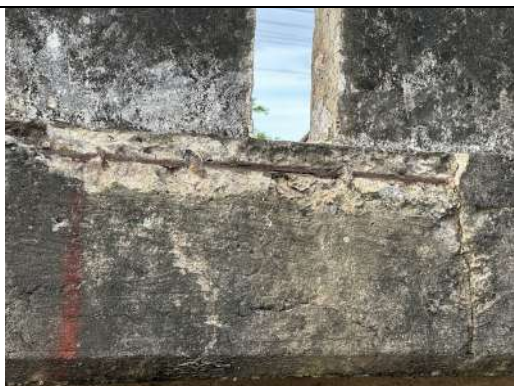
Foto 7 – Deslocamento do concreto e corrosão de armaduras no tabuleiro.

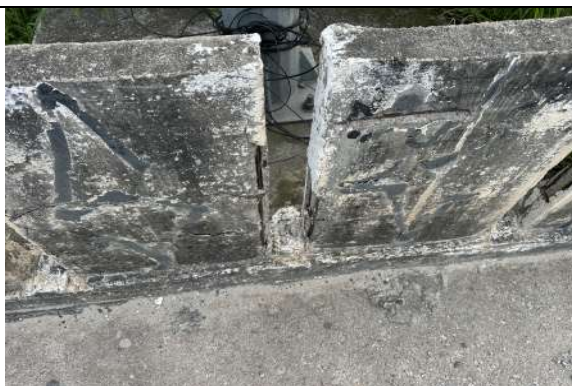
Foto 8 – Deslocamento e corrosão no guarda-corpo.
