ESTUDO DAS MANIFESTAÇÕES PATOLÓGICAS DE ÁGUA DE CHUVA NA INTERFACE ALVENARIA / ESQUADRIA NA REGIÃO DE CRICIÚMA

Fábio Coutinho Siqueira¹
Anderson Augusto Müller²

ANALYSIS OF PATHOLOGICAL MANIFESTATIONS OF RAINWATER AT MASONRY/WINDOW INTERFACE IN CRICIUMA

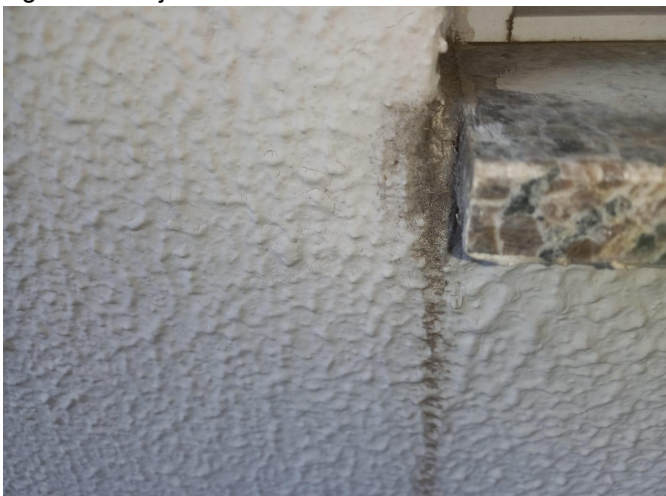
Figura 05: Sujidade na fachada do edifício 01

Diante do exposto no item 2.6.1, a sujidade sob as extremidades do peitoril (figura 05) possivelmente ocorrem devido a ausência de prolongamento longitudinal (figura 06), fazendo com que as partículas de sujeira sejam carregadas para os planos verticais, conforme verificado pelas vistorias in loco, convergindo aos resultados de Moch (2013).

A visita in loco dos edifícios em estudo, permitiu identificar insuficiência em seus sistemas de vedação no entorno do vão da esquadria, sendo um dos problemas a ausência de prolongamento longitudinal (figura 10). Diante das visitas realizadas, notou-se que nenhum dos edifícios continham esse detalhe construtivo, demonstrando a imprudência com o entorno dos SVVE. A ausência do prolongamento, pode ser a possível causa do manchamento observado nas fachadas (figura 05).

Este problema possivelmente ocorreu quando em contato com a chuva, fazendo com que a sujeira presente no peitoril escorresse pelas extremidades do peitoril, atingindo a fachada. A ausência deste detalhe construtivo também gerou pelo acúmulo de umidade, nesta área problemas de infiltração na face interna da parede, conforme figura 09.

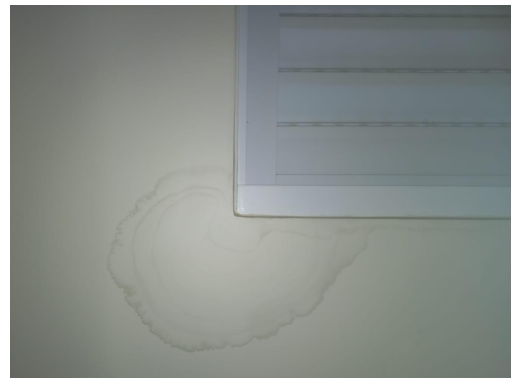
Figura 09: Infiltração esquadria/vão, edifício 01

infiltração de água, fazendo com que o ambiente interno fosse afetado pela umidade, conforme figura 17, provocando falhas de aderência entre tinta e revestimento de argamassa e proliferação de fungos, assim como em alguns casos do edifício 01, conforme figura 09.

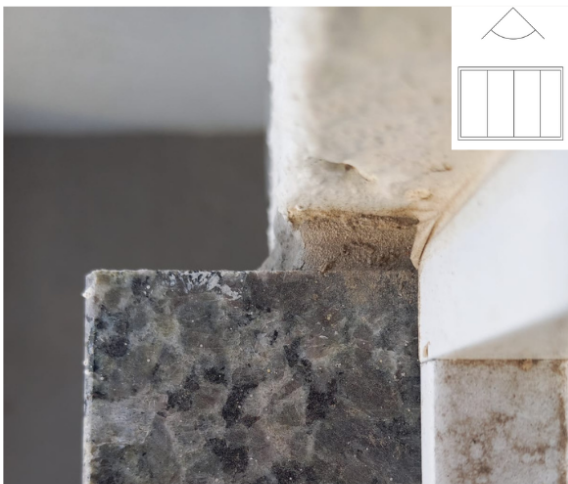
Figura 10: Ausência do prolongamento longitudinal do peitoril, edifício 01

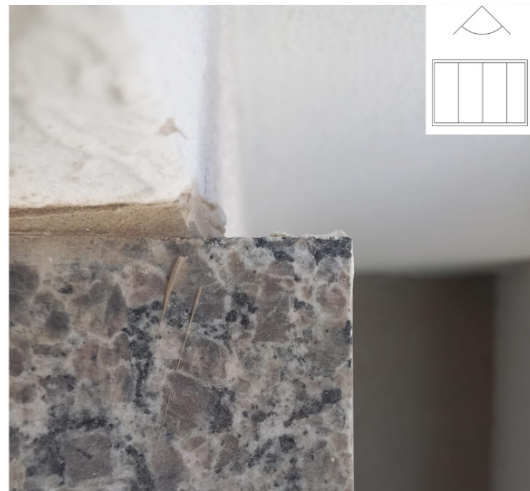
O prolongamento transversal do peitoril, diferentemente do item 3.1.1, apresentou-se funcional nas 03 edificações em estudo, conforme figura 11 e 12. Nenhum edifício apresentou o afastamento de 4,0 cm sugerido por Watanabe (2010), porém para um mesmo edifício obteve-se valores diferentes de afastamentos, conforme as figuras 13 e 14, comprovando que a ausência do projeto

Figura 11: Prolongamento transversal do peitoril, inferior a 4cm, edifício 01

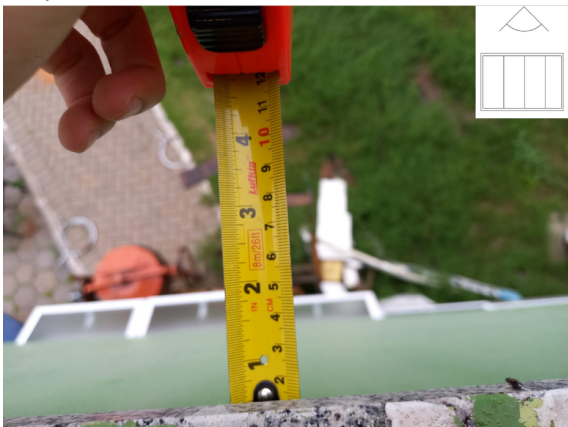
Figura 12: Prolongamento transversal do peitoril, edifício 02

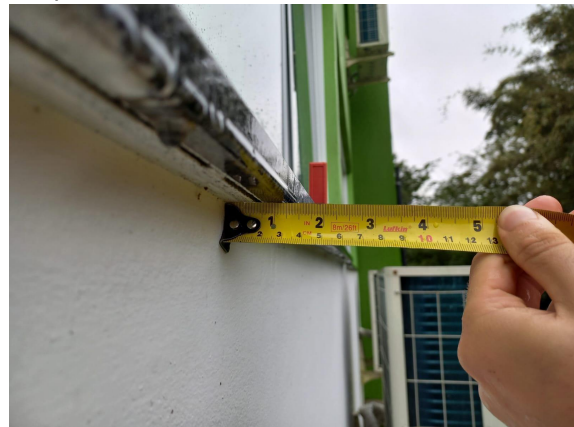
Figura 13: Prolongamento transversal do peitoril, edifício 02

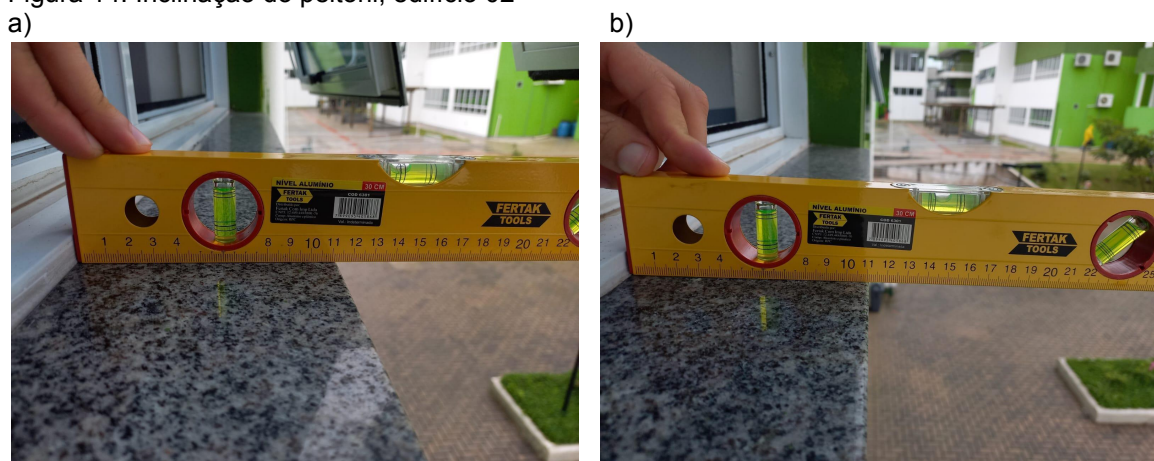
Sendo um dos detalhes fundamentais, para o bom desempenho do contorno do vão, a inclinação do peitoril apresentou-se insuficiente para 03 dos edifícios em estudo, sendo que em alguns casos da edificação 01 e 02, o peitoril estava sem inclinação. No edifício 02 há casos em que o vão é composto por mais de 01 peitoril, foi verificado que esse apresenta variação na inclinação, ao longo do seu eixo

longitudinal, isso foi verificado por meio do uso do nível bolha, conforme figura 14, demonstrando que possivelmente não houve controle tecnológico na instalação.

Figura 14: Inclinação do peitoril, edifício 02

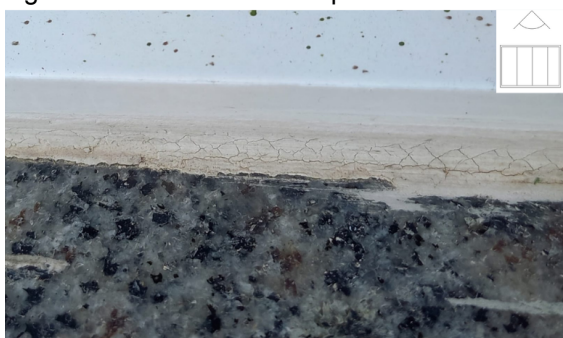
De acordo com a figura 15, percebe-se o uso de selantes nas juntas entre esquadrias e peitoris, nos edifícios 01 e 02 sob ação das intempéries que resultaram no craqueamento, sendo esse fenômeno um possível causador da manifestação patológica, convergindo aos resultados de Moch (2013). Dessa forma fica evidente a necessidade de analisar o tipo de selante e sua vida útil, na fase de projeto com a finalidade de que eles atendam as necessidades exigidas, em complemento a NBR 17170 (2022) recomenda que a garantia seja de 03 anos, para selantes do SVVE, desde sejam realizadas as orientações de uso e manutenção indicadas pelo manual de uso.

Figura 15: Selante com craqueamento

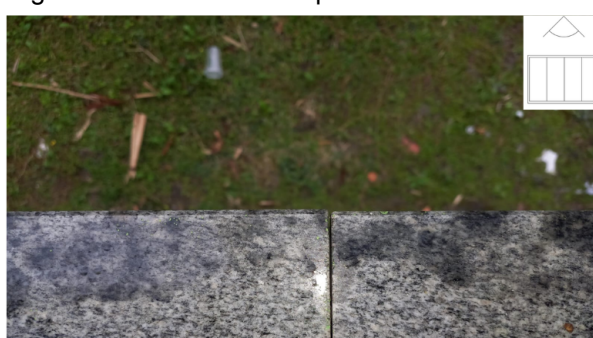
Ainda no edifício 02 interface dos peitoris em pedra, não apresenta vedação com selantes, conforme figura 16. A ausência de vedação possivelmente permitiu a

Figura 16: Interface entre peitoris sem selante

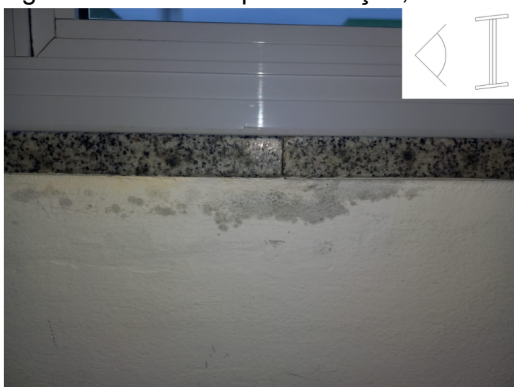
Deve ser ressaltado que a edificação 02 passou por manutenções de pintura interna no ano de 2022, na qual as manifestações patológicas foram encobertas, porém sem correção dos problemas de infiltração.

Figura 17: Umidade por infiltração, edifício 02

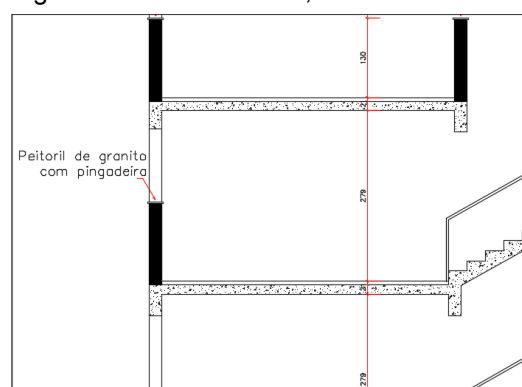
Durante a análise dos projetos arquitetônicos das 03 edificações, observou-se que apenas o edifício 02 apresentava em seu projeto referência à utilização do peitoril, informando a existência do peitoril e o tipo de material construtivo, porém não há instruções acerca da inclinação, dos prolongamentos transversais e longitudinais, do tipo de selante e do lacrimal, conforme figura 18.

Figura 18: Detalhamento, edifício 02
