**ANÁLISE DAS ALTERAÇÕES NA IRREGULARIDADE
LONGITUDINAL DE UM TRECHO DA ERS-344 OBTIDA PELO
APLICATIVO SMARTIRI**

FLORIANÓPOLIS, 2022.

Trabalho de Conclusão de Curso submetido ao Instituto Federal de Educação, Ciência e Tecnologia de Santa Catarina como parte dos requisitos para obtenção do título de Engenheira Civil.

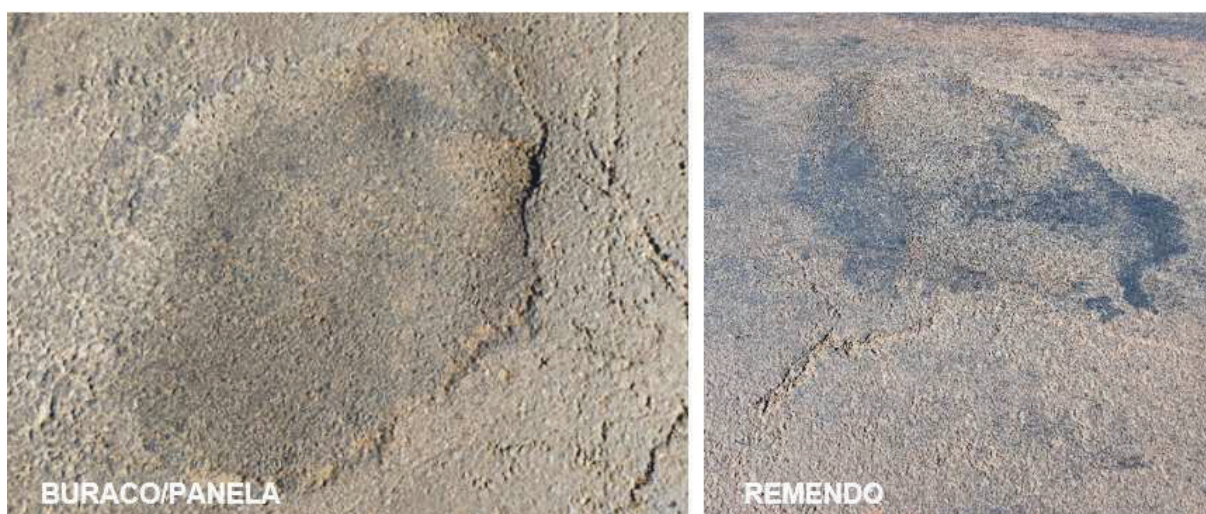
Figura 38 – Defeito 1 do segmento 1

Apesar da intervenção realizada no defeito 1, ele estava localizado no início do segmento, onde ocorreu algumas divergências entre os levantamentos de IRI pelo aplicativo SmartIRI. Com isso, analisando os dados obtidos, nota-se que essa intervenção não foi percebida como aumento no conforto ao rolamento.

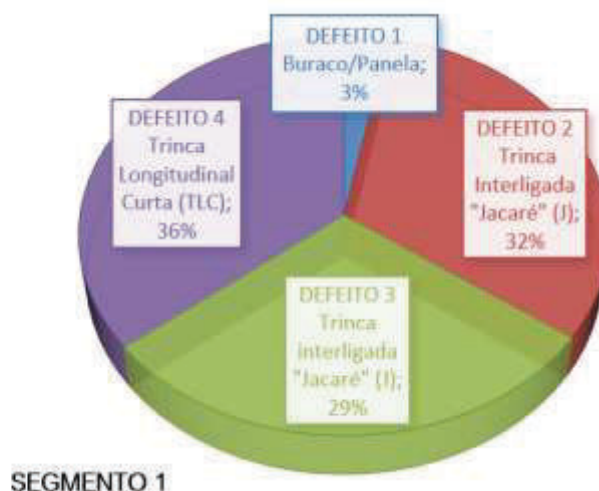
TIPO DE DEFEITO	Evolução da área do defeito (%)
DEFEITO 1 Buraco/Panela	2,67%
DEFEITO 2 Trinca Interligada "Jacaré" (J)	27,65%
DEFEITO 3 Trinca interligada "Jacaré" (J)	25,54%
DEFEITO 4 Trinca Longitudinal Curta (TLC)	31,07%

No segmento 1, o defeito 4 – trinca longitudinal curta apresentou uma evolução significativa em sua extensão. Os defeitos do tipo trinca interligada jacaré tem maior recorrência nesse segmento.

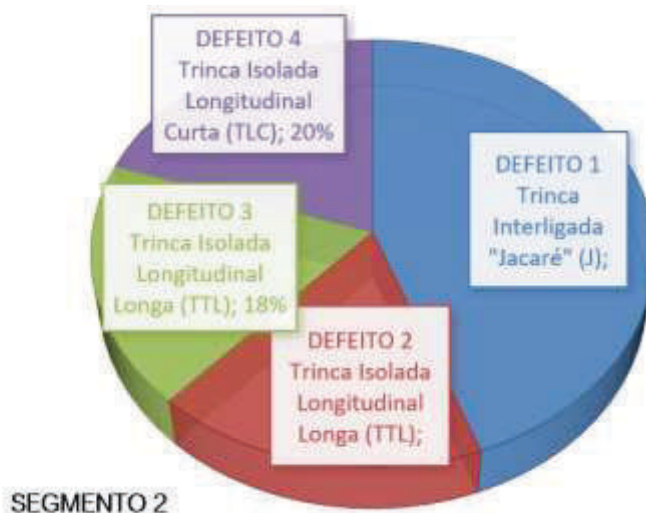
TIPO DE DEFEITO	Evolução do defeito (%)
DEFEITO 1 Trinca Interligada "Jacaré" (J)	16,00%
DEFEITO 2 Trinca Isolada Longitudinal Longa (TTL)	6,31%
DEFEITO 3 Trinca Isolada Longitudinal Longa (TTL)	6,67%
DEFEITO 4 Trinca Isolada Longitudinal Curta (TLC)	7,14%

No segmento 2, o defeito 1 – trinca interligada jacaré apresentou maior evolução em sua extensão, se comparada as demais. Os defeitos do tipo trinca isolada longitudinal longa tem maior recorrência nesse segmento.

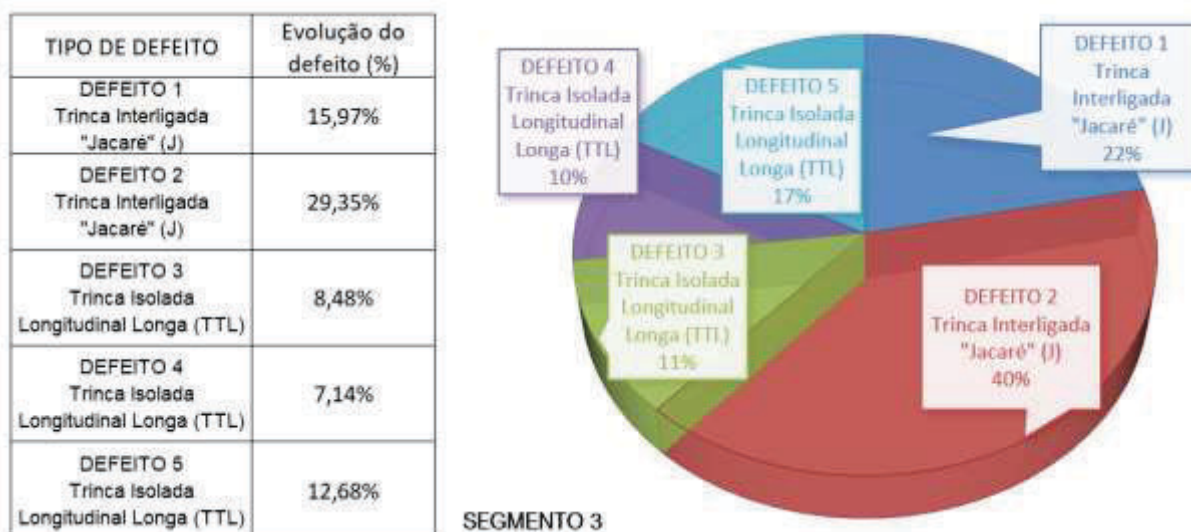
Figura 46 - Evolução dos defeitos do Segmento 3

No segmento 3, o defeito 2 – trinca interligada jacaré apresentou maior evolução em sua extensão, se comparada as demais. Os defeitos do tipo trinca isolada longitudinal longa tem maior recorrência nesse segmento.

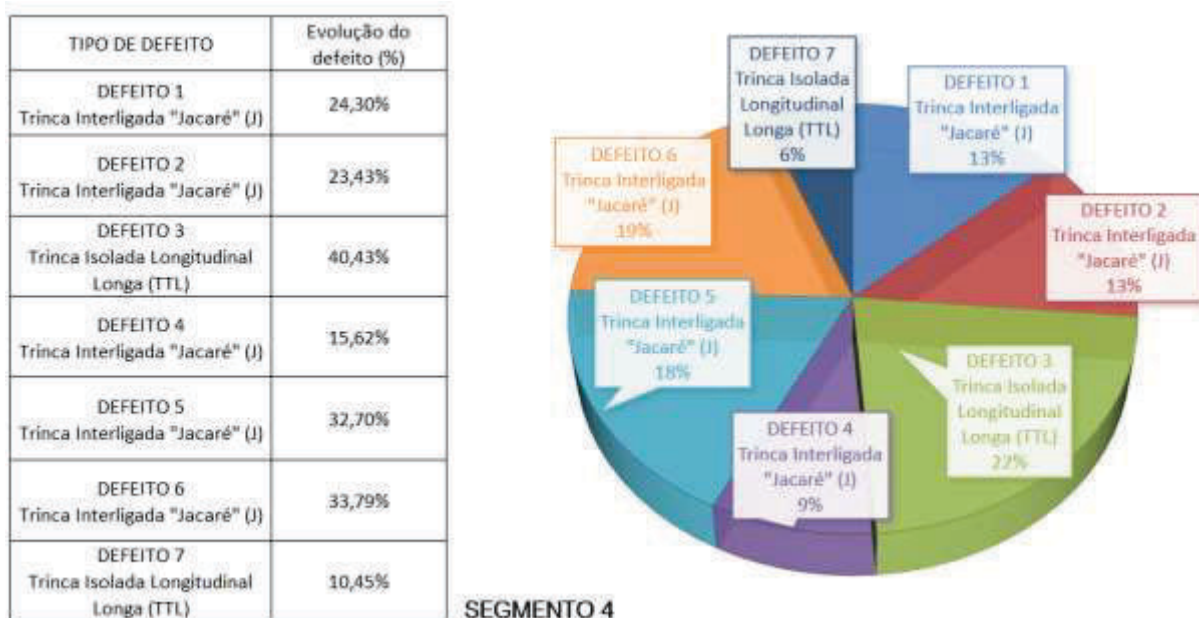
Figura 47 - Evolução dos defeitos do Segmento 4

No segmento 4, o defeito 3 – trinca isolada longitudinal longa apresentou maior evolução em sua extensão, se comparada as demais. Além desse, os defeitos 5 e 6 - trinca interligada jacaré, também apresentaram uma evolução significativa em

sua dimensão. Os defeitos do tipo trinca interligada jacaré tem maior recorrência nesse segmento.

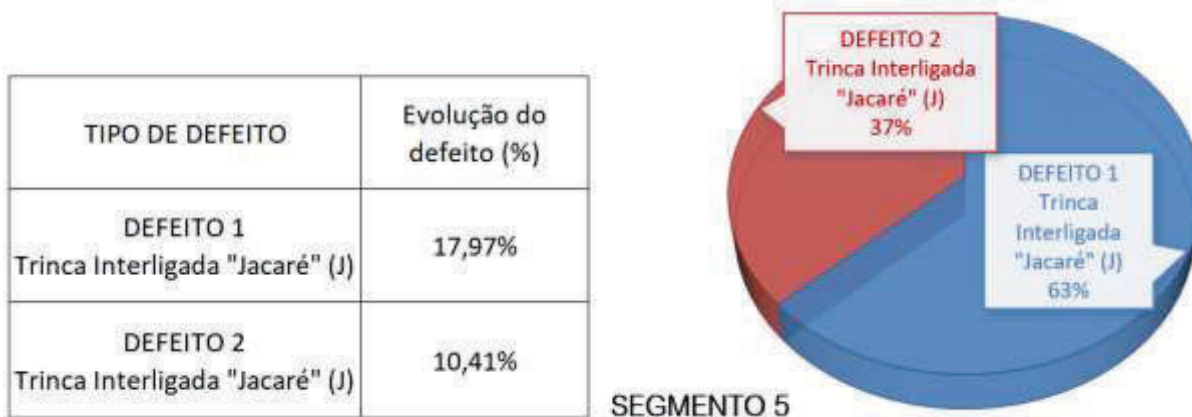
Figura 48 - Evolução dos defeitos do Segmento 5

No segmento 5, os dois defeitos encontrados apresentaram evolução significativa em sua extensão e são classificados da mesma forma – trinca interligada jacaré.

O defeito trinca interligada jacaré (J) teve maior recorrência entre os defeitos encontrados no trecho de estudo e, em todos os casos, encontrava-se na trilha de roda, diferente de outros defeitos que ocasionalmente encontravam-se fora da trilha de roda.

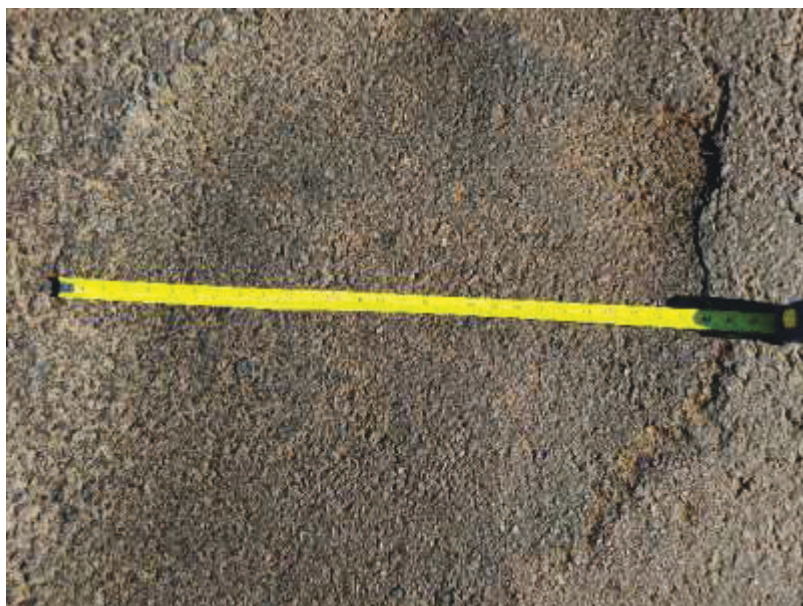
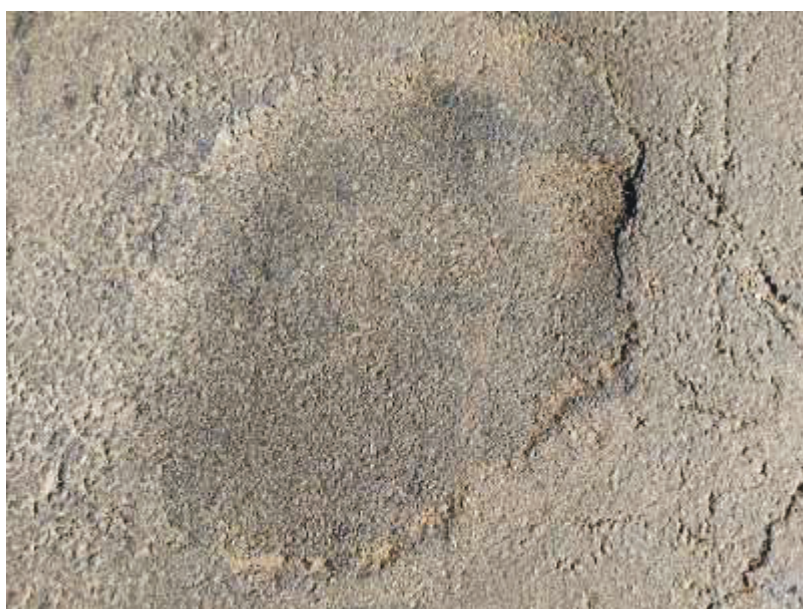
SEGMENTO 1

DEFEITO 1 – BURACO/PANELA

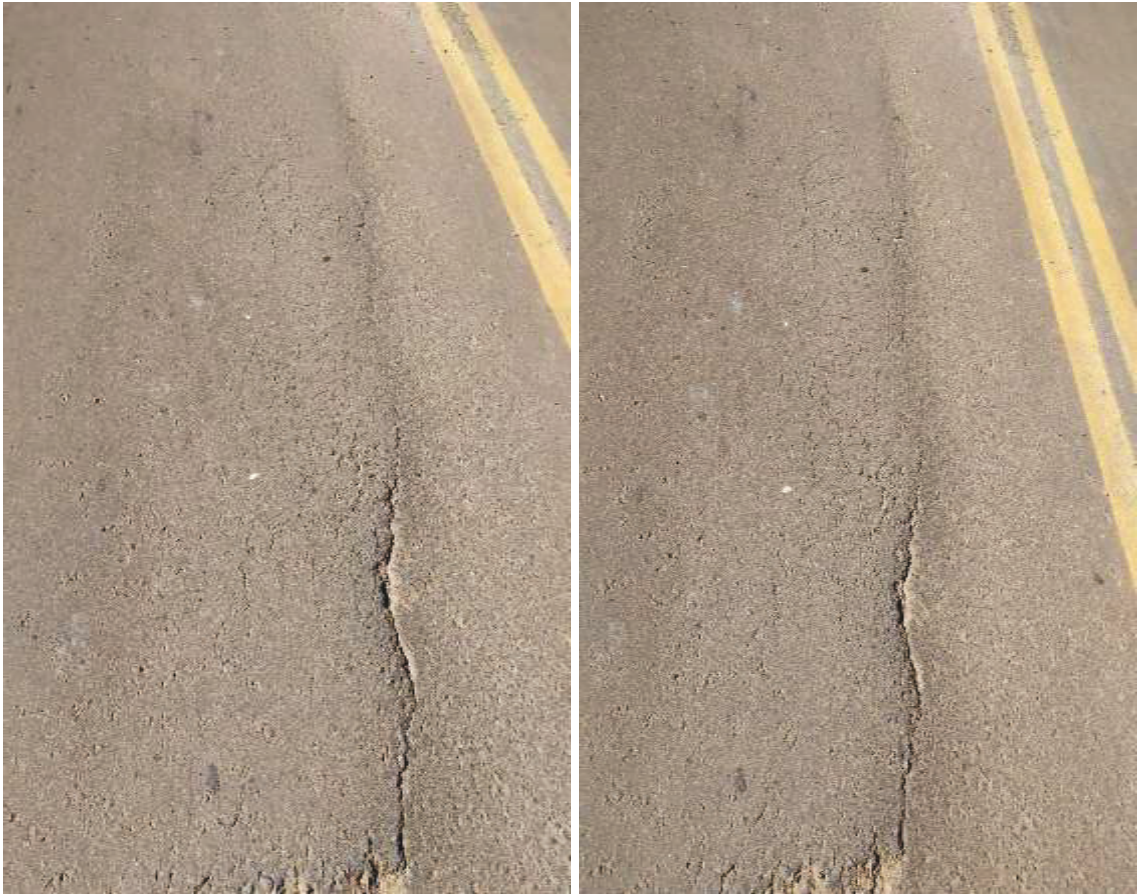
SEGMENTO 1

DEFEITO 2 – TRINCA INTERLIGADA "JACARÉ" (J)

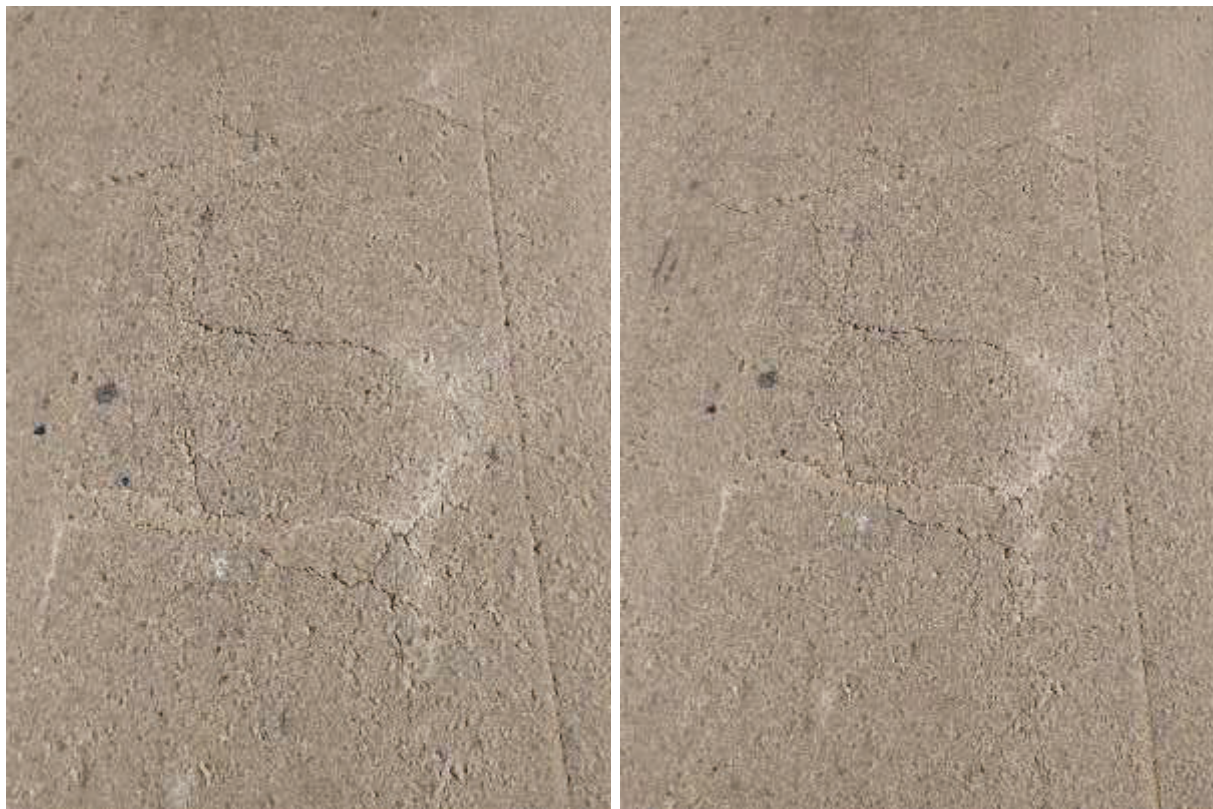
SEGMENTO 1

DEFEITO 3 – TRINCA INTERLIGADA "JACARÉ" (J)

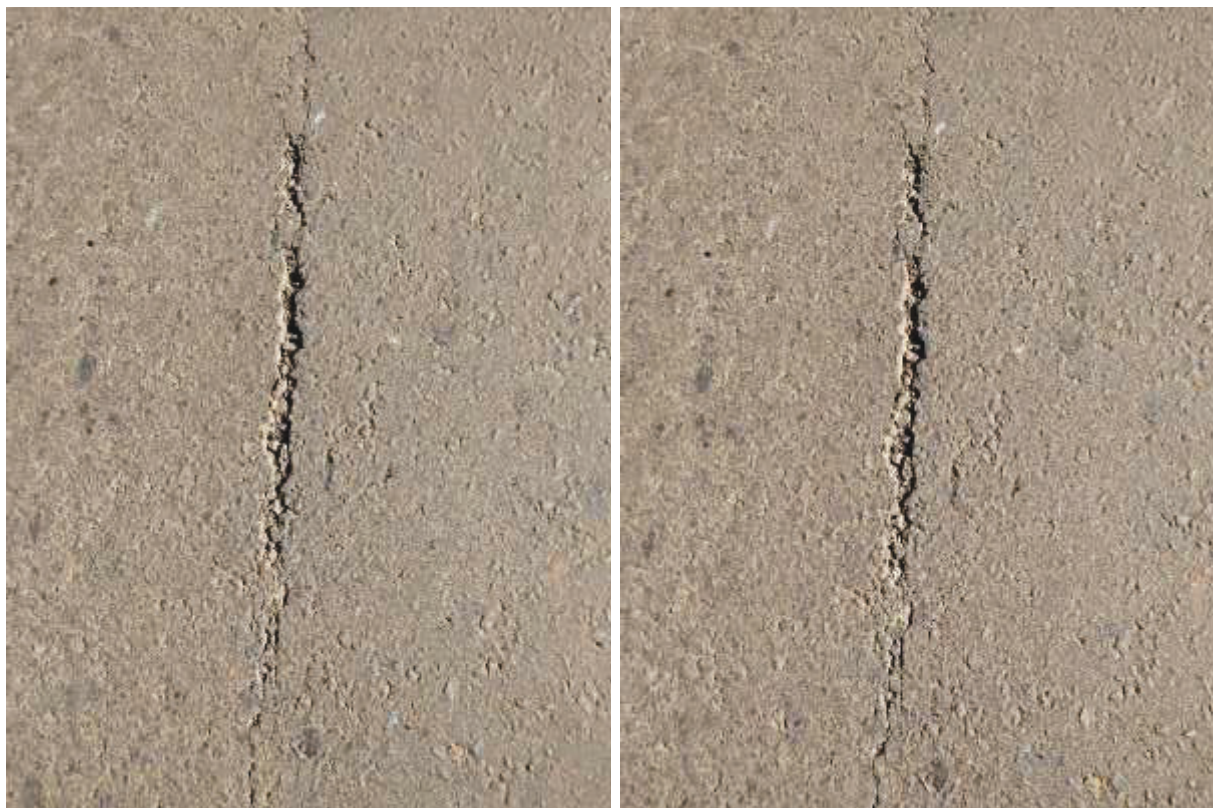
DEFEITO 4 – TRINCA LONGITUDINAL CURTA (TLC)
