**INSTITUTO FEDERAL DE EDUCAÇÃO, CIÊNCIA E TECNOLOGIA DE SANTA CATARINA  
CAMPUS DE FLORIANÓPOLIS  
DEPARTAMENTO ACADÊMICO DE CONSTRUÇÃO CIVIL  
CURSO SUPERIOR DE ENGENHARIA CIVIL**

**DIAGNÓSTICO E PROPOSIÇÕES PARA AS ÁREAS DE LAZER NO  
MUNICÍPIO DE SÃO JOSÉ - SC**

Trabalho de Conclusão de Curso submetido ao Instituto Federal de Educação, Ciência e Tecnologia de Santa Catarina como parte dos requisitos para obtenção do título de Engenheiro Civil.

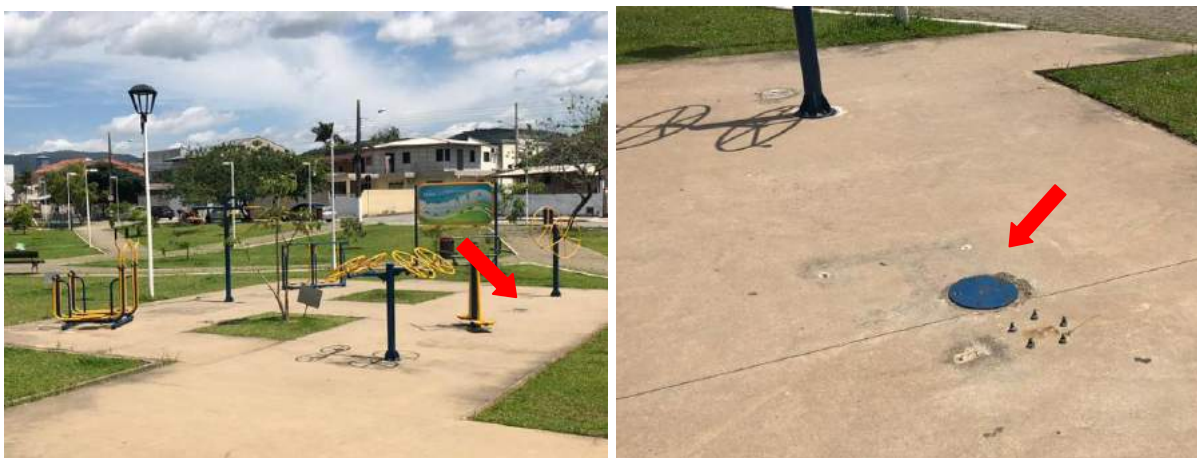
**Figura 198 – Ausência de equipamento de academia na Praça 9.03**

b) Reforçar no processo de fabricação a aplicação de produtos anticorrosivos e substituir os equipamentos “Surf duplo” e/ou “Rotação diagonal dupla” que estão com corrosão nas Praças 1.03, 9.03, 10.01, 18.02 e 19.01, assim como todos os equipamentos da academia 18.01 por estarem enferrujados;

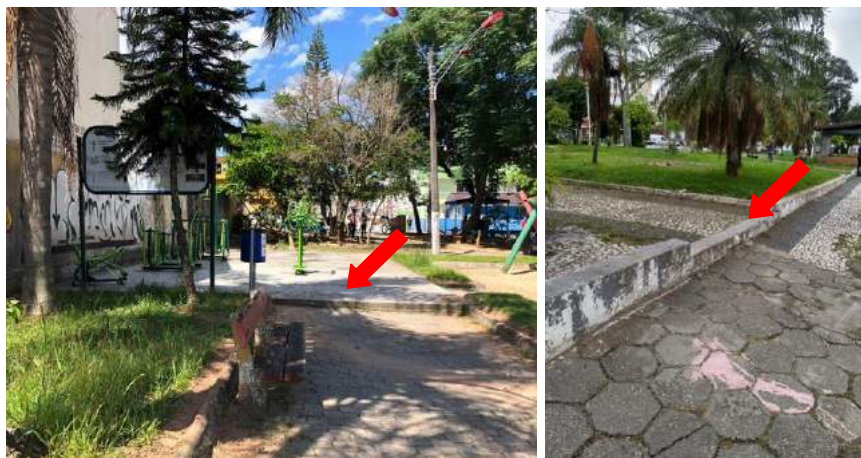
**Figura 213 – Acessibilidade prejudicada no acesso à academia da Praça 3.01 e no passeio da Praça 4.01 respectivamente**

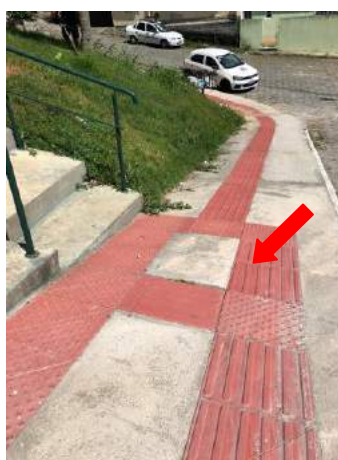
b) O piso tátil e de alerta estão distribuídos de maneira confusa na calçada da Praça 3.03, não deixando claro para onde o deficiente visual as opções disponíveis (Figura 214);

**Figura 214 - Acessibilidade prejudicada no acesso à Praça 3.03**

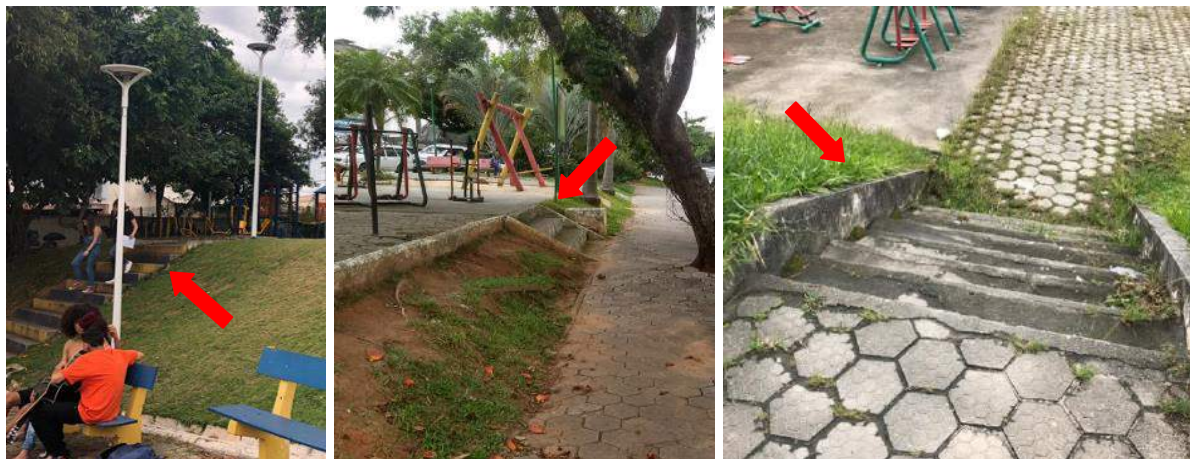
**Figura 217 – Ausência de corrimão nas Praças 11.02, 12.01 e 19.02 (respectivamente)**

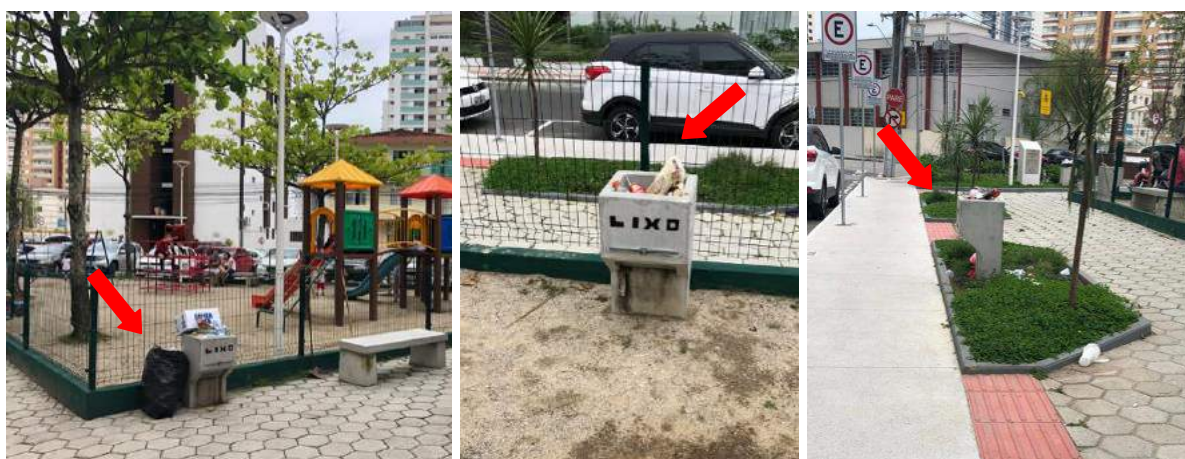
**Figura 226 - Acúmulo de lixo na Praça 4.03**

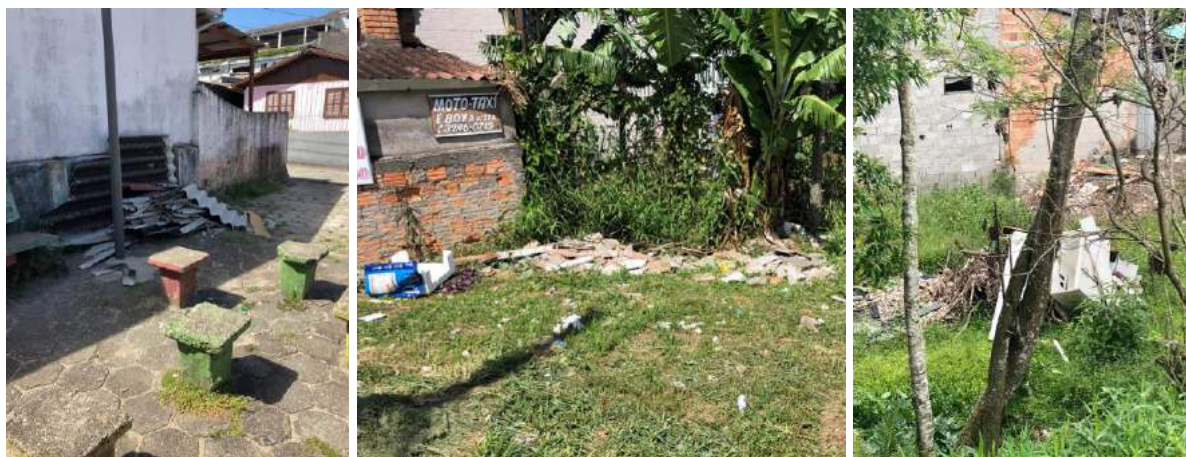
**Figura 230 – Acúmulo de lixo nas Praças 3.05, 13.03 e 17.04 respectivamente**

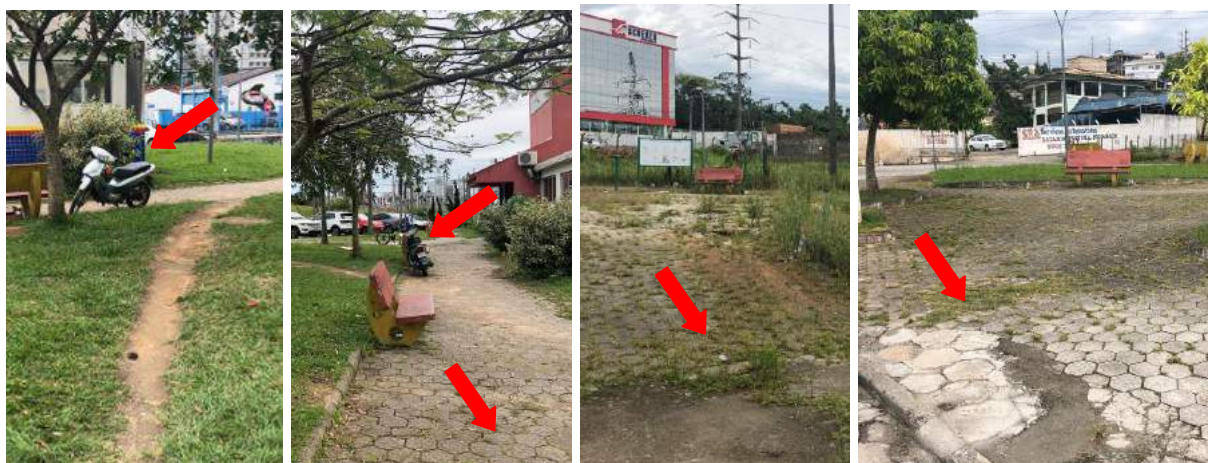
**Figura 249 – Presença de veículos na Praça 19.02**

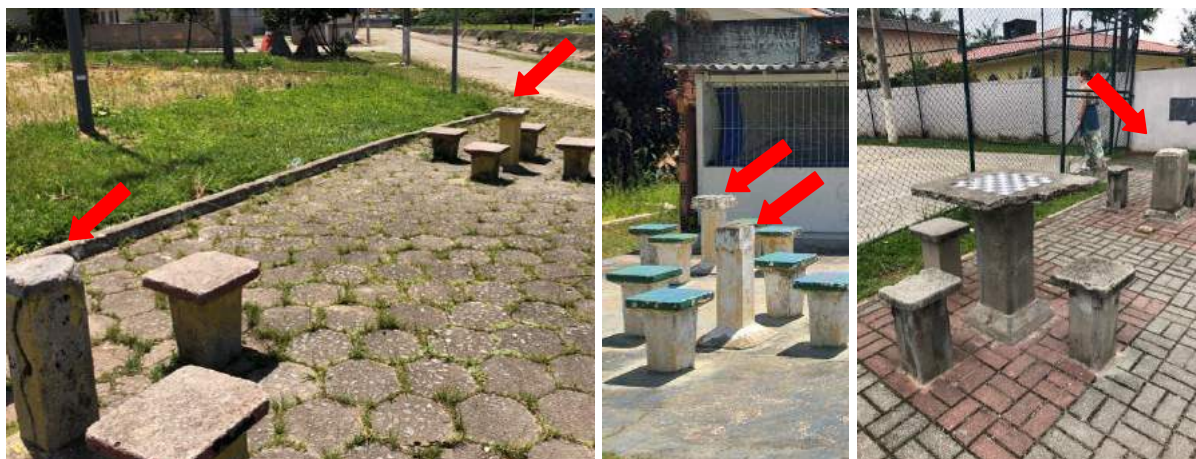
**Figura 308 – Mobiliário: ausência de tampos de mesas nas Praças 20.08, 20.15 e 10.06 respectivamente**

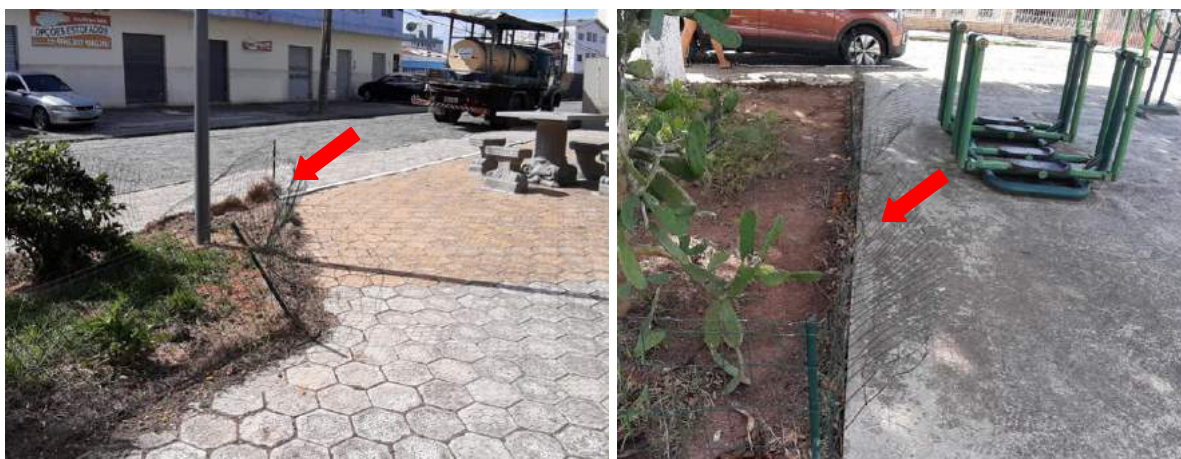
**Figura 318 – Paisagismo: cerca para jardim danificada na Praça 2.02**

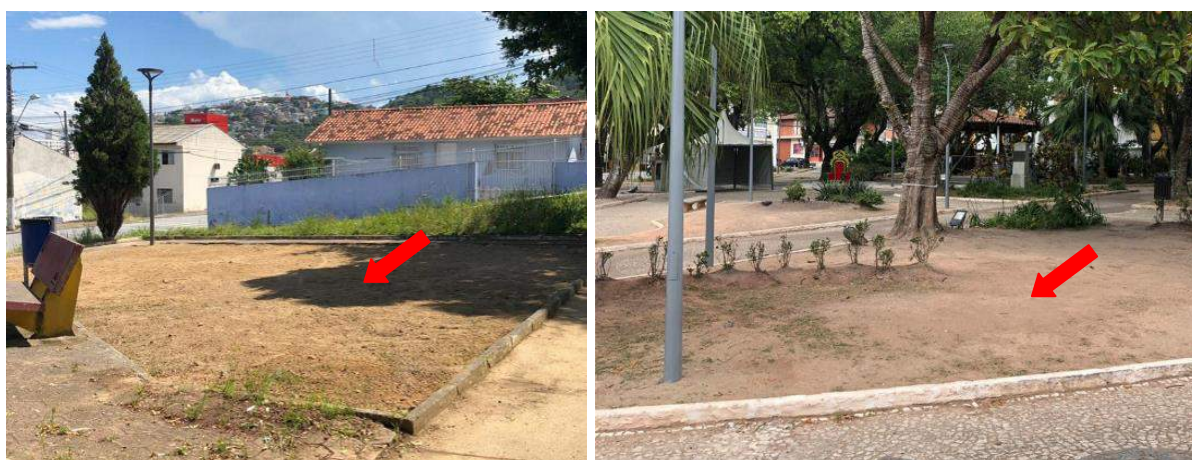
**Figura 320 - Paisagismo: ausência nas Praças 3.04 e 5.02 respectivamente**

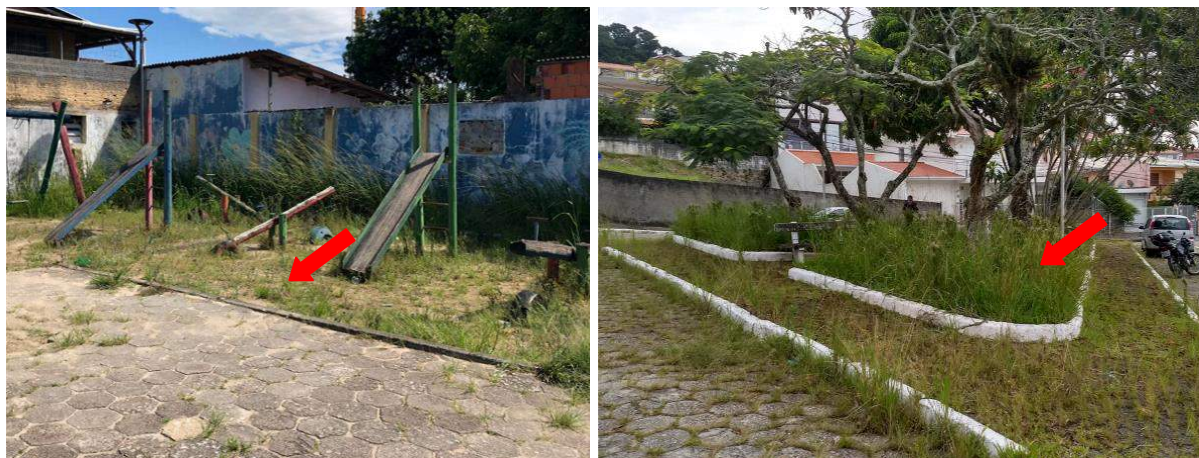
**Figura 321 – Paisagismo: excesso de relva nas Praças 3.05 e 5.03 respectivamente**

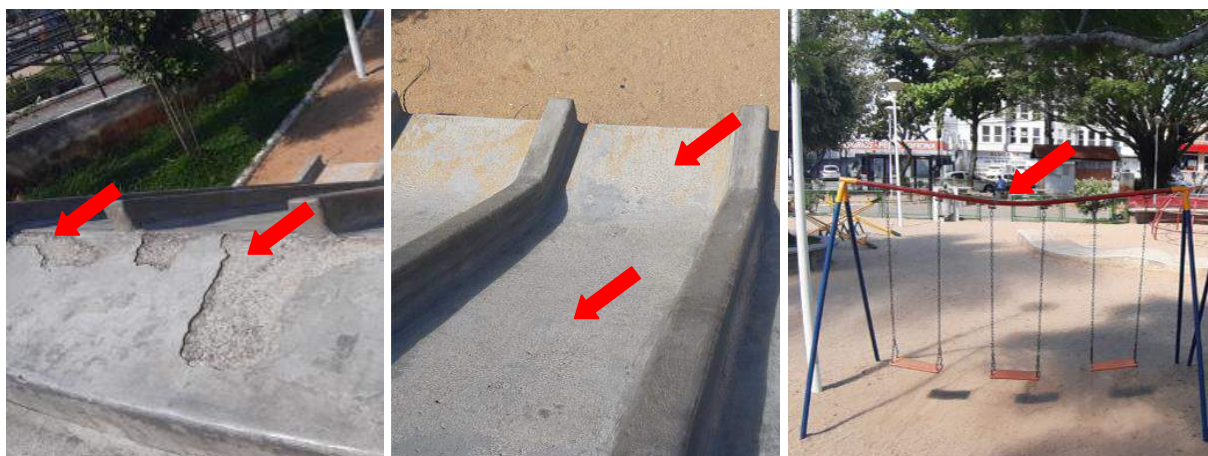
**Figura 330 – Parque infantil: piso do escorregador e estrutura de sustentação do balanço danificados na Praça 2.01**

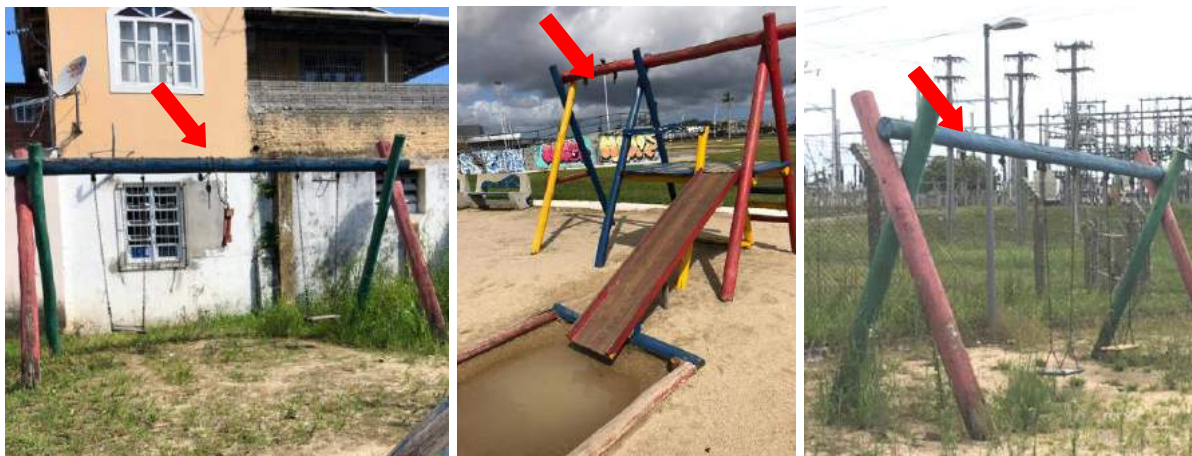
**Figura 333 – Parque infantil: balanços com ausência de corrente e/ ou assento nas Praças 3.05 e 12.11 e 19.02 respectivamente**

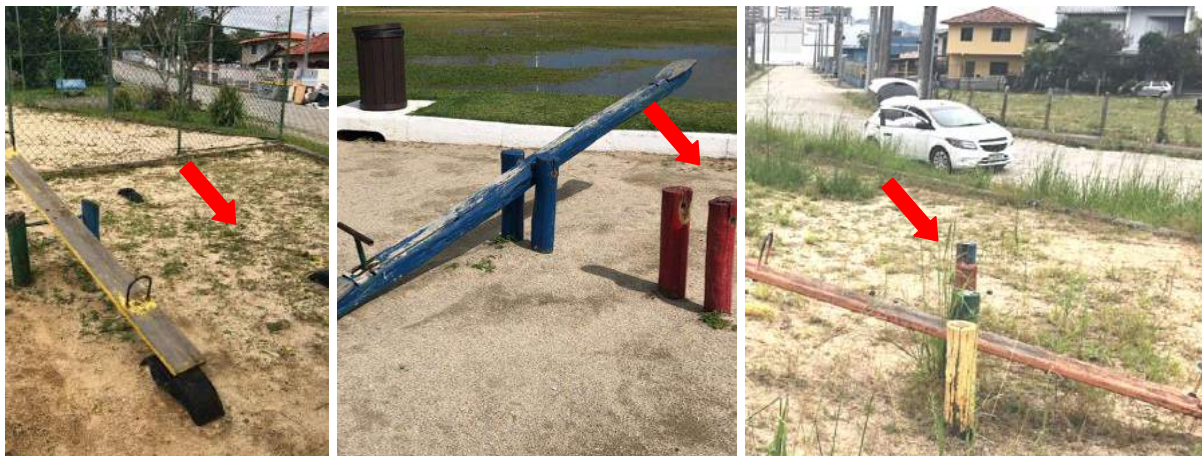
**Figura 337 – Parque infantil: ausência de gangorra nas Praças 8.03, 12.11 e 19.02 respectivamente**

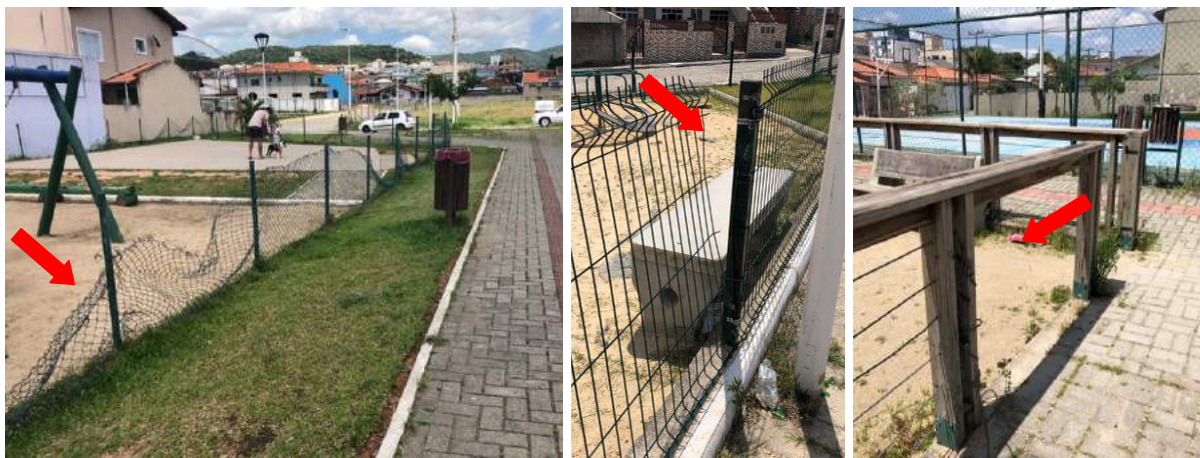
**Figura 339 – Parque infantil: fechamento perimetral danificado nas Praças 9.03, 20.01 e 20.11 respectivamente**

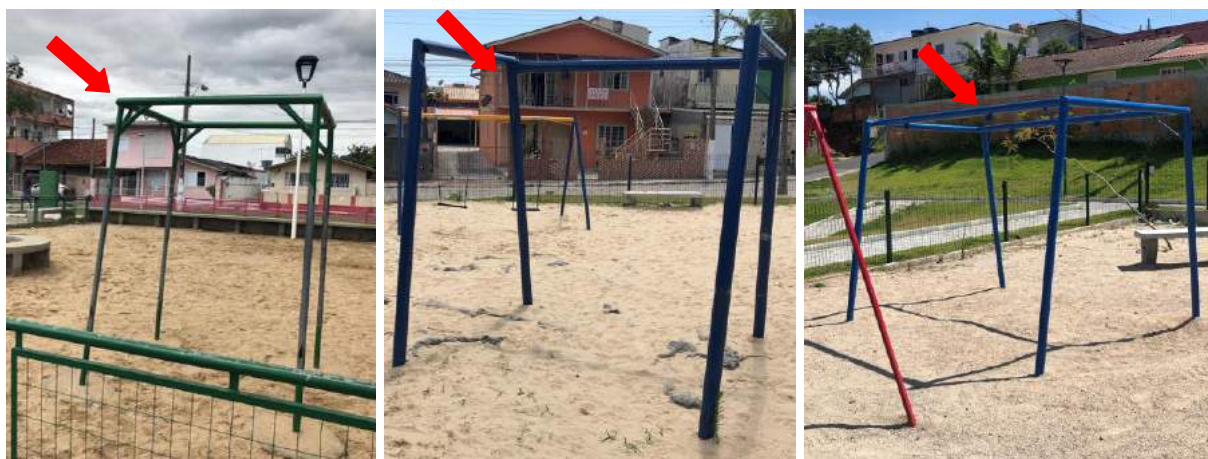
**Figura 341 – Parque infantil: balanço acessível danificado nas Praças 10.01, 20.01 e 20.02 respectivamente**

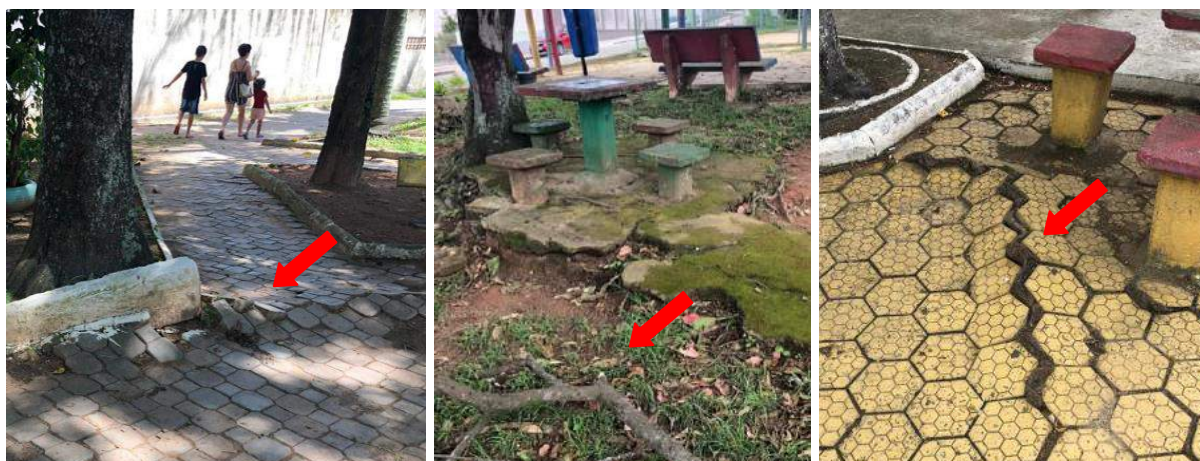
**Figura 350 – Passeio interno: danificado pelas raízes de árvore nas Praças 3.01, 8.03 e 11.03 respectivamente**

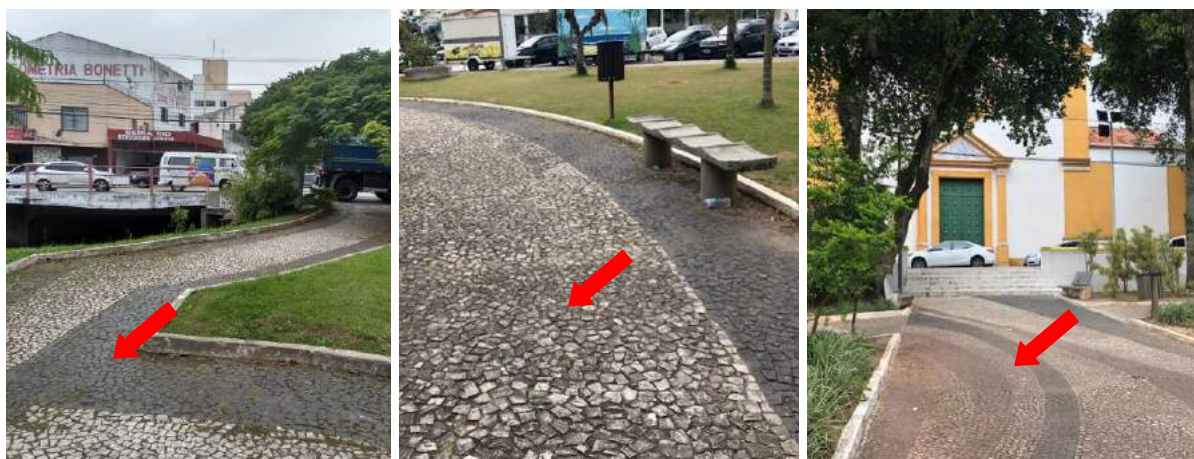
**Figura 351 – Passeio interno: pedras *petit-pavé* com excesso de material orgânico na superfície (Praças 4.01, 5.01 e 5.02 respectivamente)**

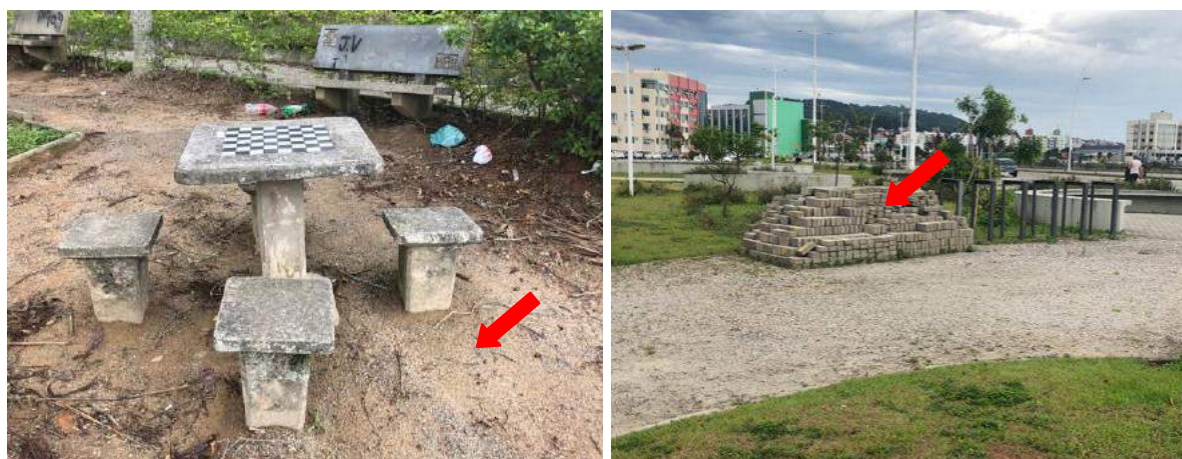
**Figura 354 – Passeio interno: ausência de pavimentação na Praça 8.02 e colocação incompleta de *paver* na praça 18.01, respectivamente**

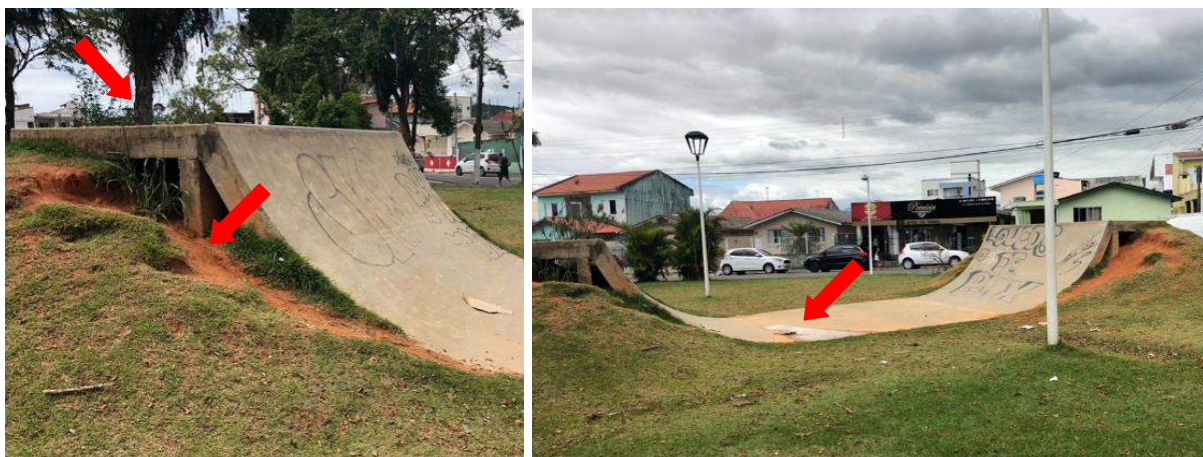
**Figura 360 – Pista de skate: ausência de estrutura para acessar as plataformas, guarda-corpo e sistema de drenagem na Praça 10.01**

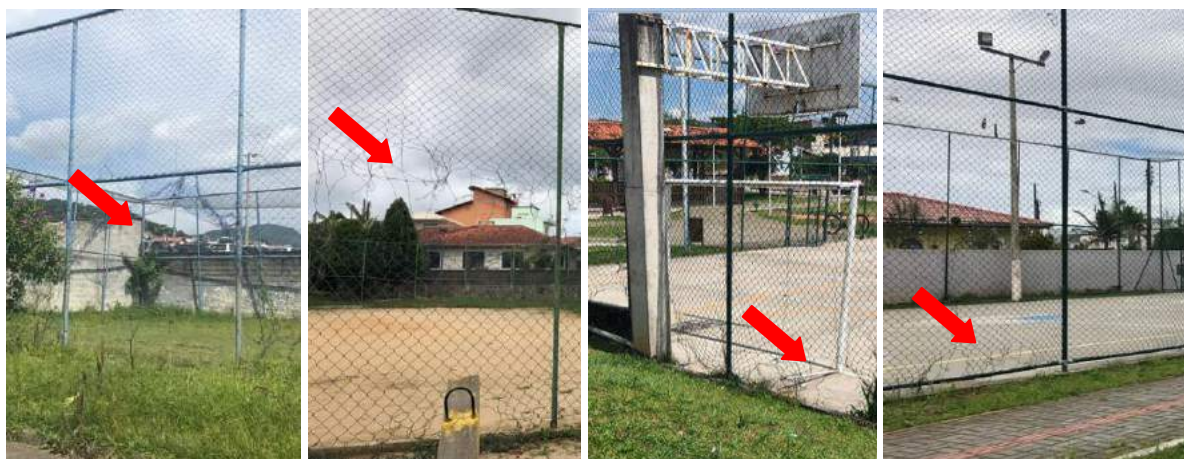
**Figura 381 – Quadra de esportes: tela do alambrado danificada - Praças 1.03, 8.03, 9.03 e 10.06 respectivamente**

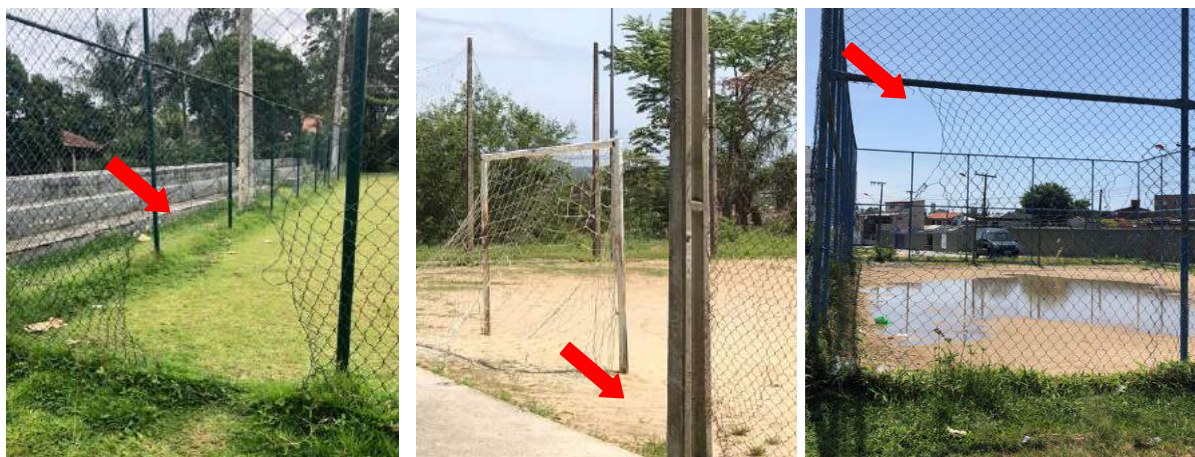
**Figura 382 – Quadra de esportes: tela do alambrado danificada - Praças 17.03, 20.05 e 20.10 respectivamente**

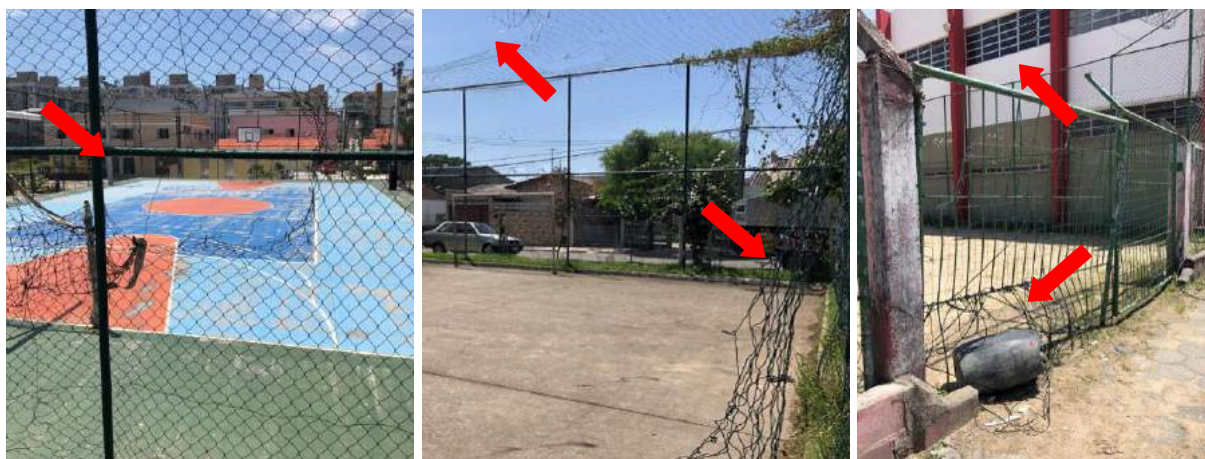
**Figura 383 – Quadra de esportes: tela do alambrado danificada - Praças 20.11, 20.12 e 20.14 respectivamente**

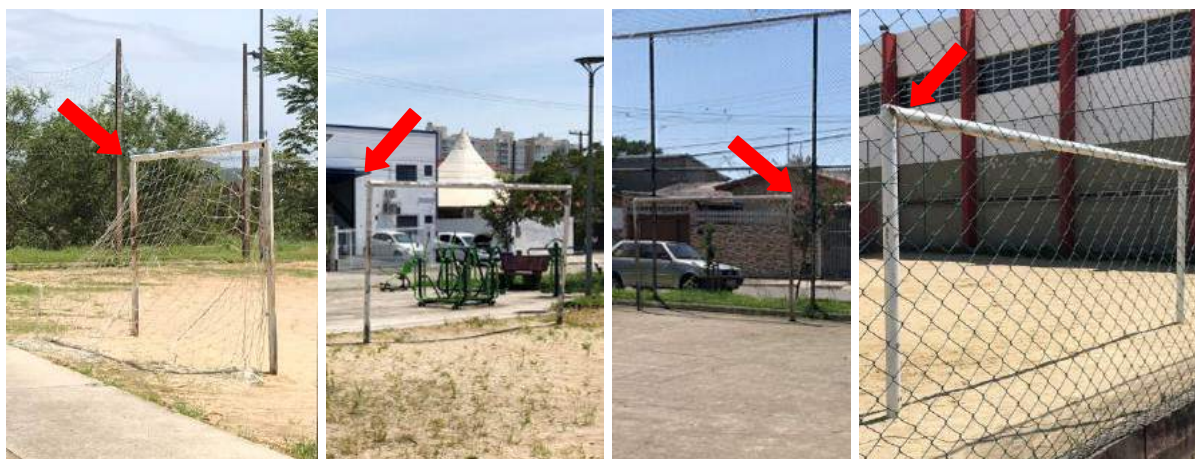
**Figura 387 – Quadra de esportes: traves de futebol sem as barras de sustentação da rede - Praças 20.05, 20.08, 20.12 e 20.14 respectivamente**

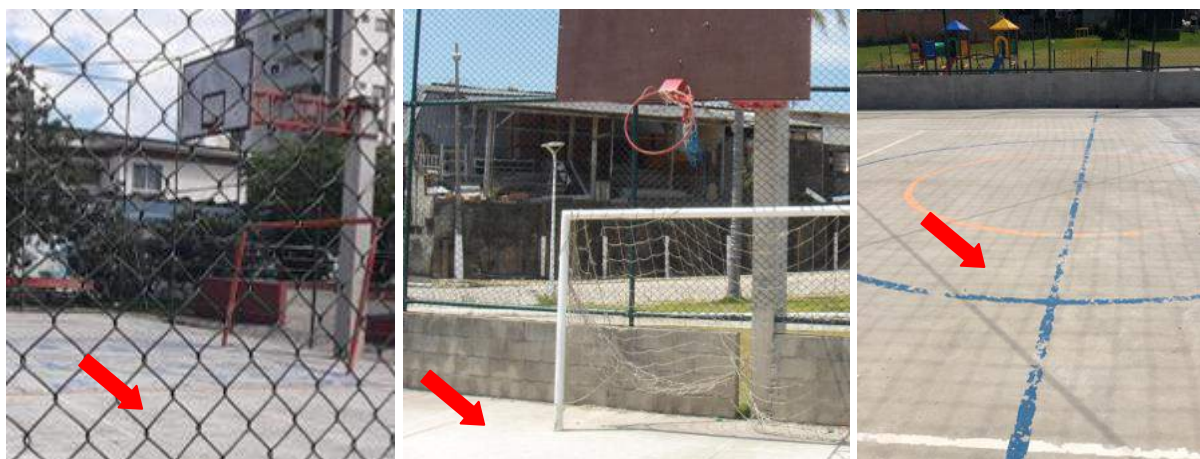
**Figura 391 – Quadra de esportes: ausência de pintura no piso - Praças 13.02, 20.01 e 20.02 respectivamente**

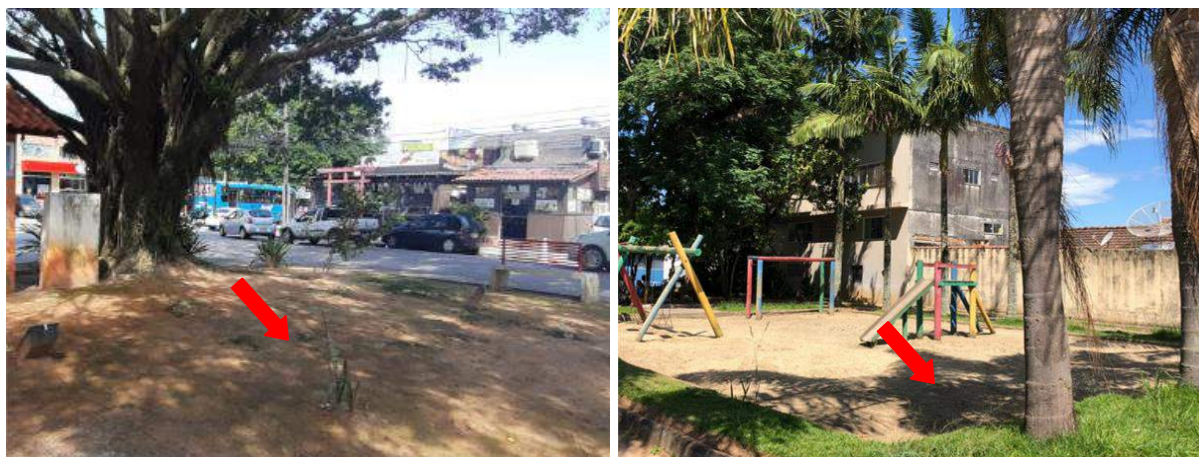
**Figura 401 – Vegetação arbórea: ausência de mobiliários e equipamentos na sombra provocada pela vegetação arbórea nas Praças 2.01 e 3.01 respectivamente**

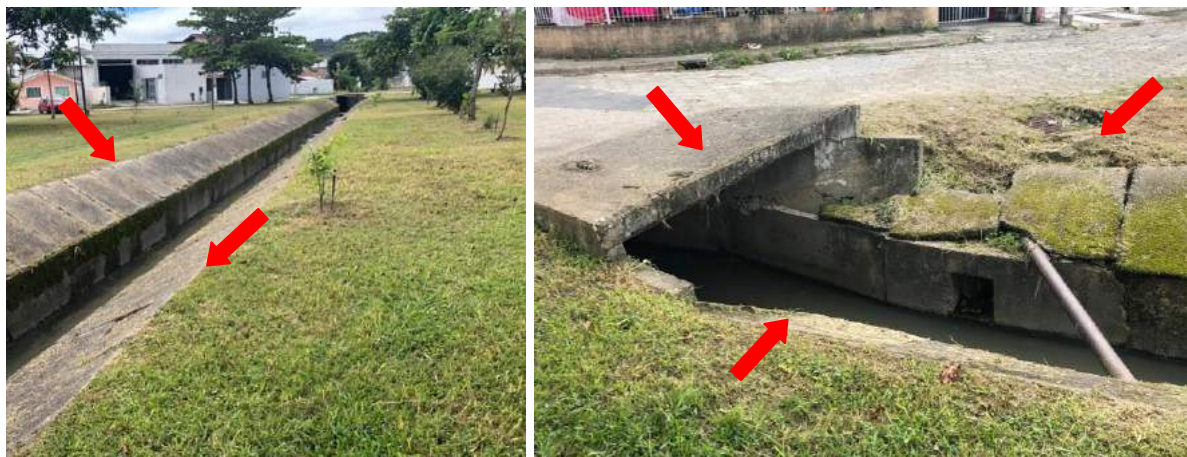
**Figura 411 – Guarda-corpo: ausência no canal de drenagem da Praça 10.04**

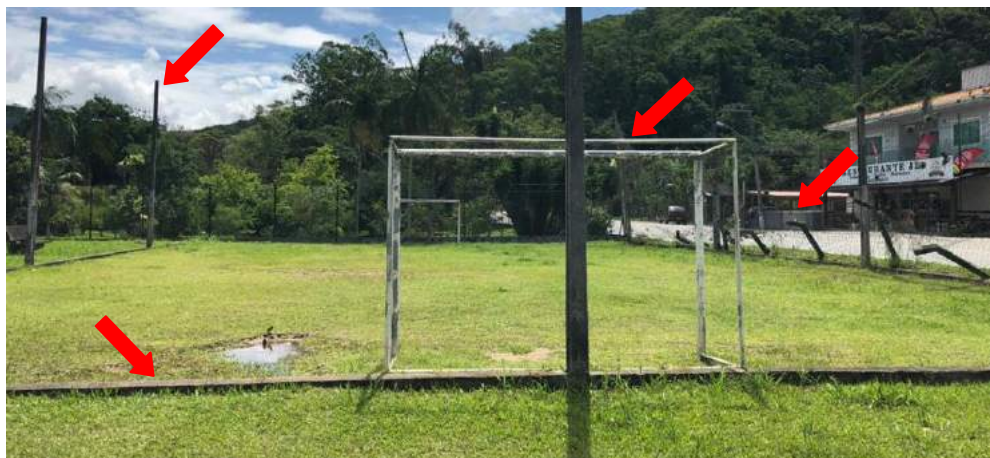
**Figura 428 – Campo de futebol: traves sem a rede, ausência de rede protetora e presença de mourões deslocados na Praça 6.01**

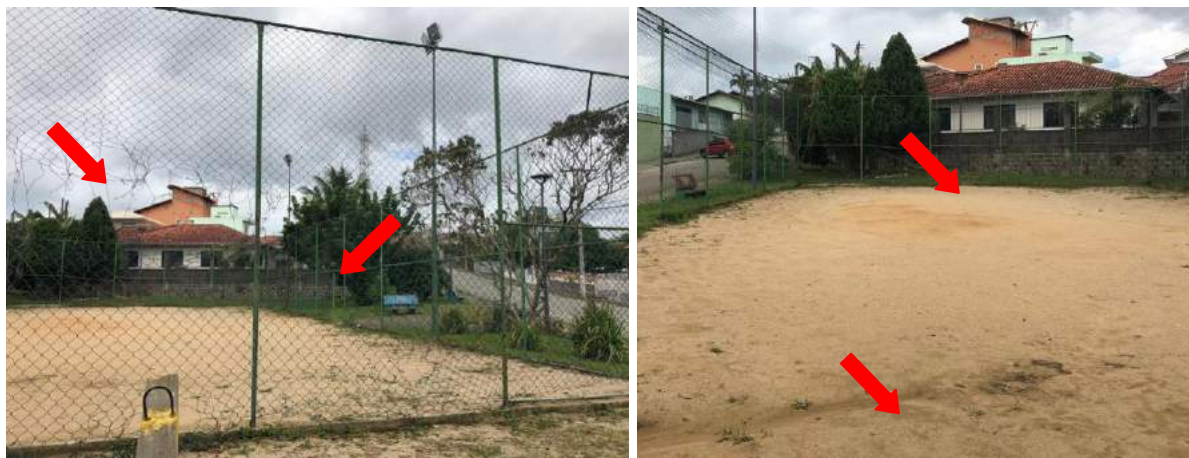
**Figura 434 – Tela do alambrado danificada e ausência de portão e traves no campo de futebol da Praça 8.03**

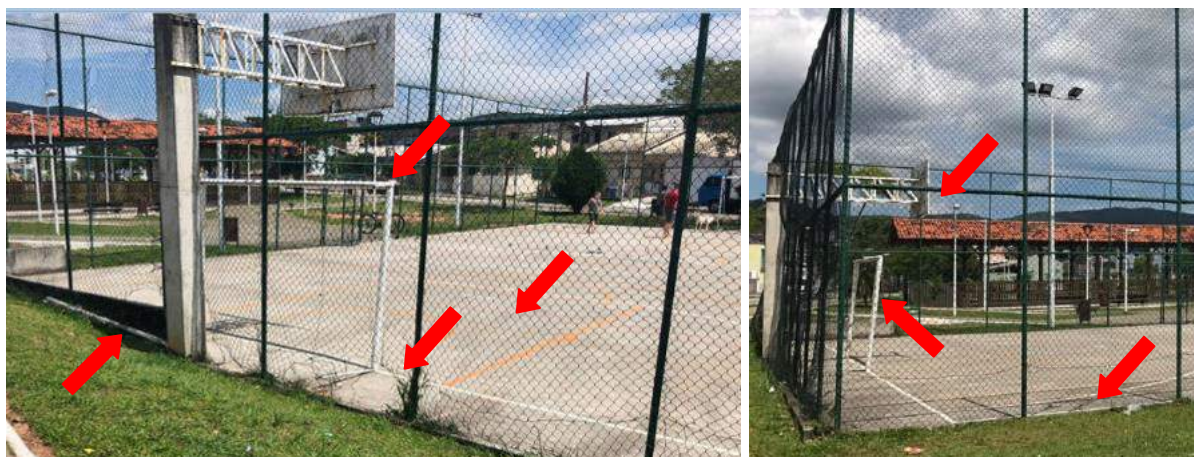
**Figura 435 – Quadra de futebol da Praça 9.03 - Traves de futebol sem redes, deslocadas e com elementos soltos; ausência de cestas de basquete; tela do alambrado danificada**

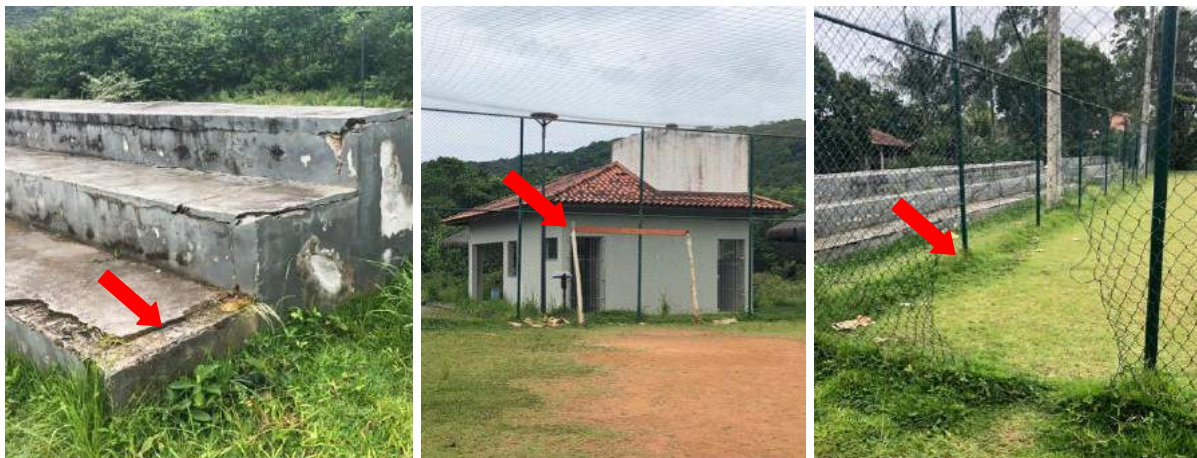
**Figura 440 – Campo de futebol: reboco da arquibancada em processo de deslocamento; traves de madeira improvisadas; e tela do alambrado danificada na Praça 17.03**

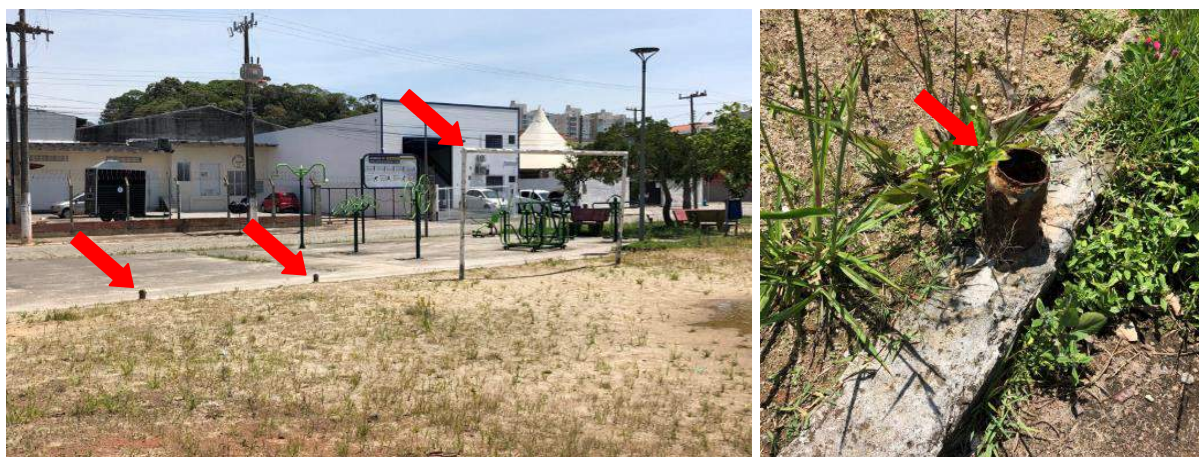
**Figura 443 – Campo de futebol: traves sem barras de sustentação da rede; ausência de rede da trave e alambrado; sobra de tubos cortantes de antiga estrutura na Praça 20.08**
