**INSTITUTO FEDERAL DE EDUCAÇÃO, CIÊNCIA E TECNOLOGIA DE SANTA
CATARINA – CÂMPUS FLORIANÓPOLIS
DEPARTAMENTO ACADÊMICO DA CONSTRUÇÃO CIVIL
CURSO DE GRADUAÇÃO EM ENGENHARIA CIVIL**

**ANÁLISE DAS PRINCIPAIS MANIFESTAÇÕES PATOLÓGICAS NO
PERÍODO PÓS-OBRA EM CONJUNTOS HABITACIONAIS
EXECUTADOS NO SISTEMA DE PAREDE DE CONCRETO MOLDADA
NO LOCAL – ESTUDO DE CASO**

Projeto de Trabalho de Conclusão de Curso
submetido ao Instituto Federal de
Educação, Ciência e Tecnologia de Santa
Catarina como parte dos requisitos para
obtenção do título de Engenheiro Civil.

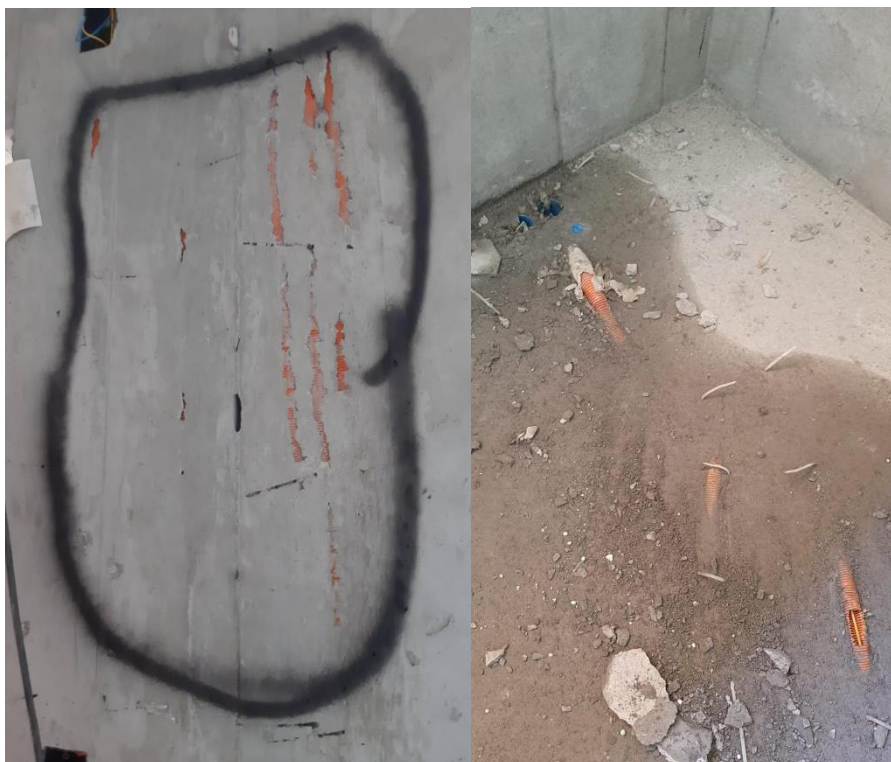
Figura 9 - Falha na concretagem com a exposição de eletrodutos em parede e laje de concreto moldada no local

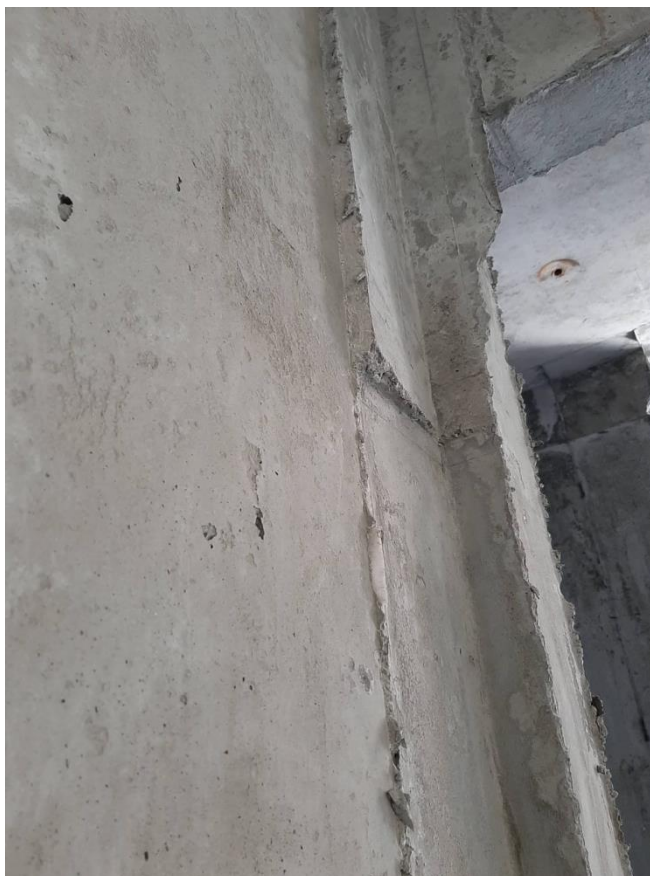
Também é necessário verificar sempre se os painéis estão bem fechados para que não ocorram vazamentos de concreto ou movimentação das formas, como pode ser visto na Figura 10, além disso, deve-se conferir antes da concretagem se os espaçadores estão bem posicionados para que não haja falta de recobrimento em eletrodutos e nas armaduras (MESOMO, 2018).

Figura 10 - Falha na parede ocasionada pela movimentação das formas durante a concretagem.

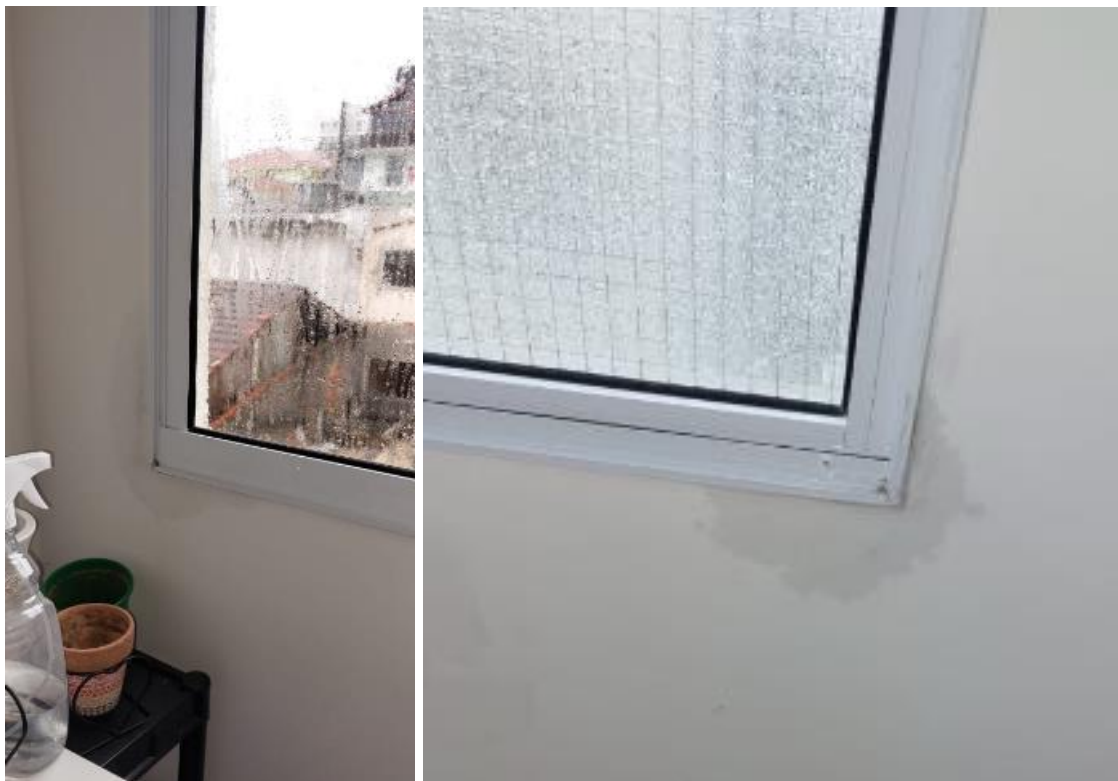
Dessa forma, a partir do local de ocorrência de cada infiltração, das solicitações de manutenção de cada morador e da análise do método construtivo das edificações, constatou-se que as infiltrações que ocorreram nas esquadrias (555 chamados) estavam ligadas à qualidade da vedação da esquadria, falha relacionada com a má calafetação dos parafusos externos de fixação da janela, além da má aplicação do silicone de vedação entre a janela e os peitoris, onde a água entrava abaixo e nos cantos das janelas, como pode-se observar na Figura 18. Notou-se, então, que as

infiltrações que ocorreram nas janelas não estão relacionadas com o sistema de parede de concreto moldada no local.

Figura 18 – Infiltrações que ocorreram nas esquadrias

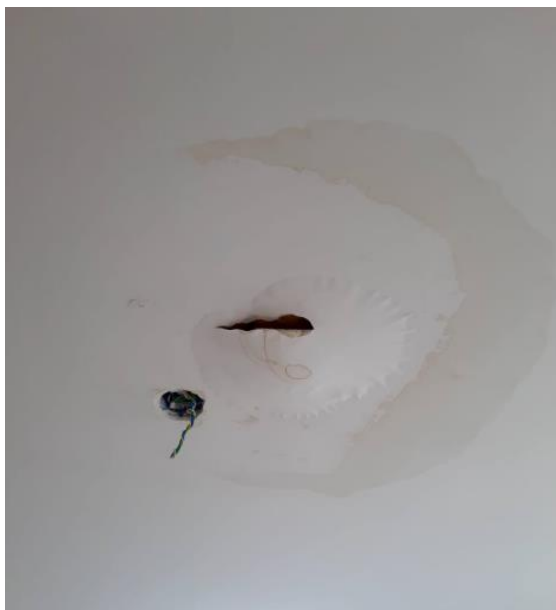
Analisando as infiltrações que ocorreram no teto dos apartamentos localizados no último pavimento (200 chamados), concluiu-se que também não houve relação com o uso do método de parede de concreto moldada no local, pois, estas estão diretamente relacionadas às condições em que se encontravam os telhados de cada edifício, como telhas mal posicionadas até falta de vedação nas calhas e rufos. A Figura 19 evidencia um caso de infiltração no teto de um apartamento localizado no último pavimento após uma forte chuva e que ocorreu devido à falta de vedação nas emendas das calhas e nos rufos.

Figura 19 - Infiltração no teto do apartamento devido a falhas construtivas do telhado

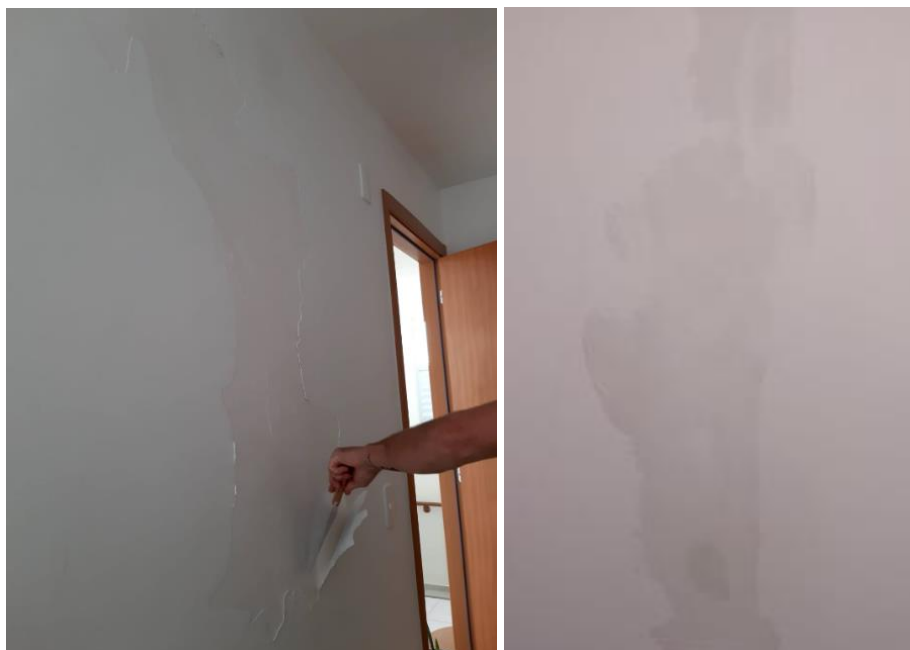
Por fim, observando o caso das infiltrações que ocorreram nas paredes, verificou-se que estas realmente estavam relacionadas com o sistema de parede de concreto moldada no local. Nota-se que foi a minoria dentre as solicitações de manutenção por infiltração (176 chamados - 18,9% dos chamados de infiltração), entretanto, pelo local em que geralmente ocorreram (parte central das paredes) e pelo método executivo empregado, observado durante as visitas em obras, a manifestação patológica foi classificada como sendo oriunda de uma falha no sistema de paredes de concreto utilizado, em razão da má execução no processo de estucagem das paredes.

A Figura 20, mostra a manifestação patológica de infiltrações nas paredes após um dia chuvoso, onde nota-se a umidade presente na parede oriunda do lado externo da edificação, e durante a fase de correção, em que o cliente havia feito uma solicitação de manutenção através do aplicativo, a vistoria já havia sido realizada pelo auxiliar de engenharia e o técnico estava iniciando o processo de raspagem da massa corrida e gesso que deslocaram devido à umidade.

Figura 20 - Infiltração na parede da sala

Neste sentido, nas infiltrações nas paredes, para que o problema não ocorra nos próximos empreendimentos, logo após a concretagem e desforma das paredes, deve ser feita uma conferência completa em todos os cômodos das unidades residenciais, para a confirmação de que foram completamente retiradas todas as “camisas de faqueta” no interior das paredes e, somente após esta etapa, poderá ser feito o processo de estucagem, onde também é importante que haja um bom acompanhamento para que todas as aberturas sejam completamente preenchidas e, somente assim, o revestimento das paredes é iniciado.

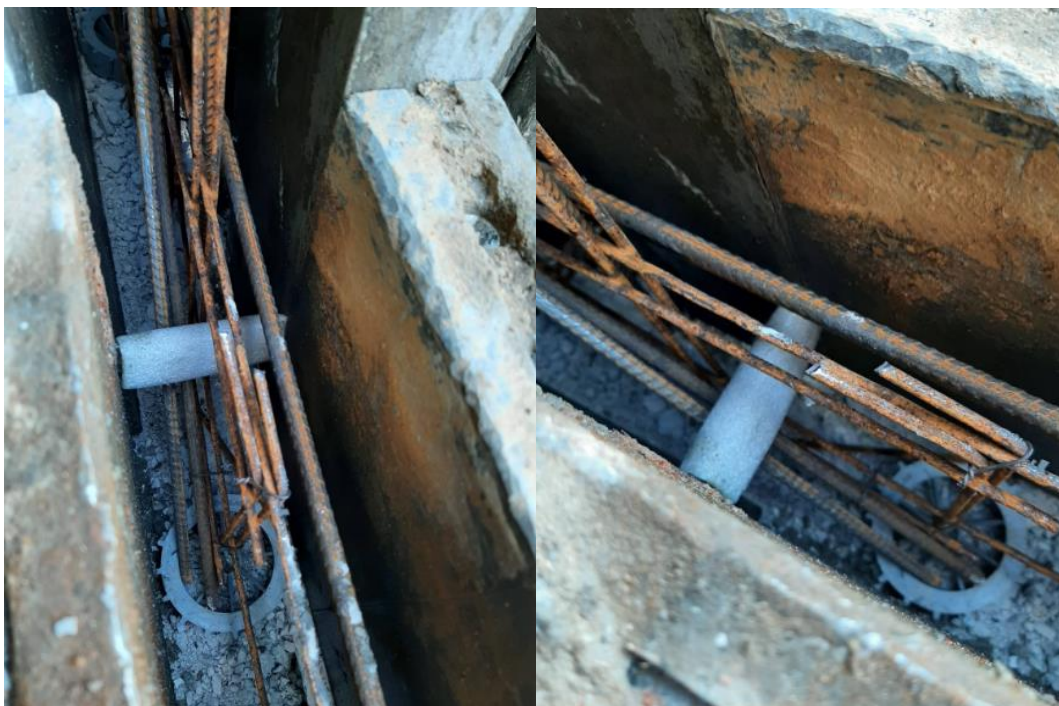
Dessa forma, ao observar a correção do chamado de manifestação patológica e da análise do método executivo das paredes, foram identificadas falhas que tem origem na fase de pós-desforma das paredes de concreto moldadas no local, visto que as luvas utilizadas para envolver a presilha para travamento das formas, conhecidas como “camisas de faqueta” (Figura 21), não foram retiradas e o processo de estucagem das paredes não foi feito da maneira correta. Assim, o que de fato ocorre é que fica uma abertura na parede que possibilita a entrada de água nas unidades.

Figura 21 - Presilha de travamento das formas posicionada na parede antes da concretagem

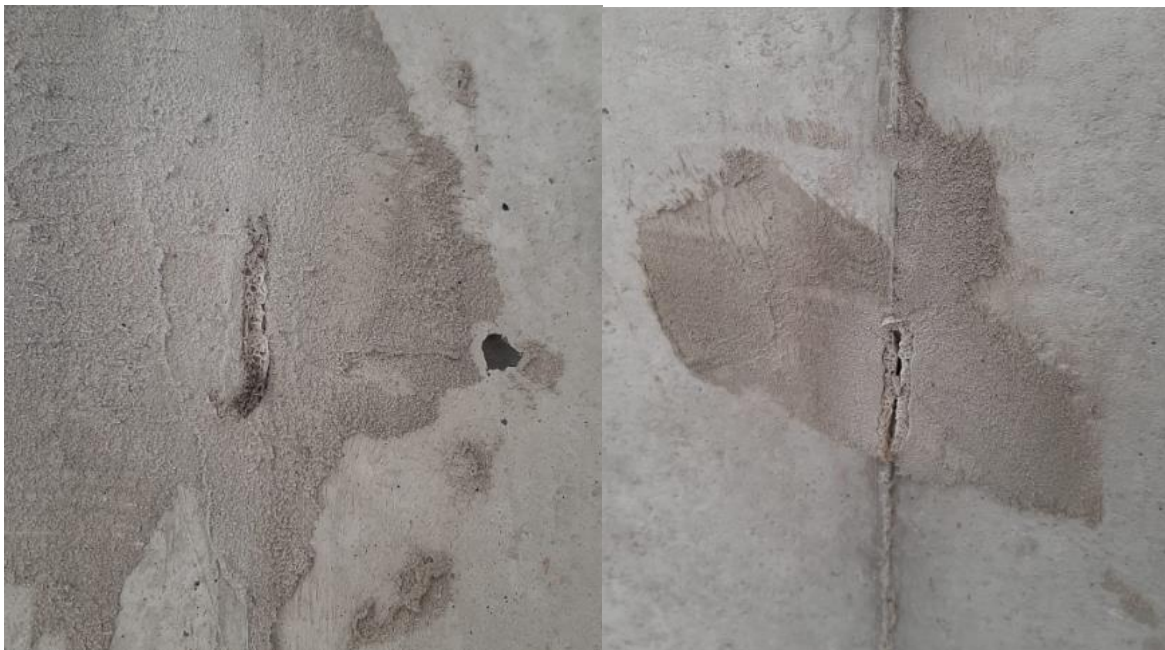
Na Figura 22 é possível observar como se originam as infiltrações causadas pela falha de estucagem, visto que o espaço ocupado pela presilha de travamento não é totalmente preenchido e dentro da parede fica a “camisa” que não é capaz de vedar a umidade vinda do ambiente externo.

Figura 22 - Camisa de faqueta presente na parede após a estucagem

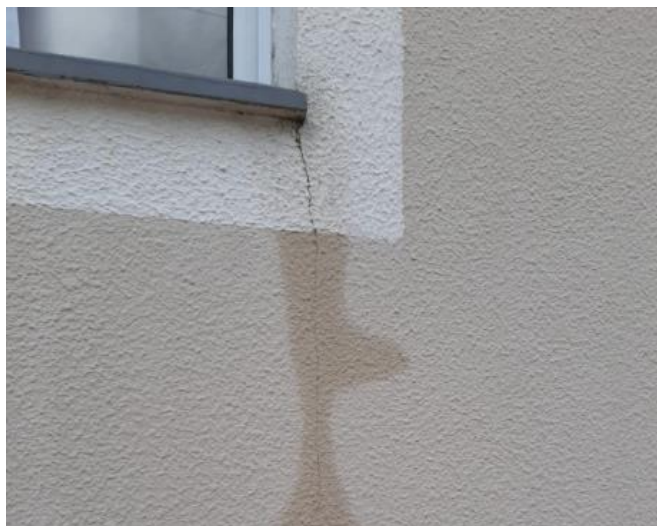
Como resultado da combinação desses fatores, acontece o que evidencia a Figura 24, fissuras e trincas devido a não utilização da armadura de reforço ou do seu posicionamento incorreto.

Figura 24 - Fissura a partir do canto da janela de apartamento

Da mesma forma que observado por Costa (2021), a falta de armaduras de reforço nos cantos das esquadrias é ocasionada por descuido ou falta de qualificação dos funcionários que se esquecem dos reforços de armadura ou colocam de maneira incorreta e acarretam nas fissuras a partir das quinas das esquadrias, fato que poderia ser evitado com o uso de bons métodos de verificação dos serviços realizados, utilizando a FVS e fazendo as devidas conferências nesta etapa de serviço para que todas as armaduras estivessem posicionadas conforme projeto, evitando fissuras.

Sendo assim, ao serem identificadas as falhas de infiltração nas paredes e fissuras a partir do canto da janela, identificando que ocorreram durante a execução das paredes de concreto, notou-se que houveram falhas durante as vistorias das etapas de serviço, pois a FVS utilizada pela construtora não contempla os devidos itens que deveriam ser alvo de conferências para que o processo de estucagem seja realizado da maneira correta e as armaduras de reforço das esquadrias sejam posicionadas conforme projeto.
