**ELABORAÇÃO DE LAUDO TÉCNICO DE ACESSIBILIDADE PARA
AS CALÇADAS DA ORLA DA AVENIDA DAS RENDEIRAS, EM
FLORIANÓPOLIS/SC**

Trabalho de Conclusão de Curso
submetido ao Instituto Federal de
Educação, Ciência e Tecnologia de Santa
Catarina como parte dos requisitos para
obtenção do título de Engenheiro Civil.

O objetivo geral deste trabalho é elaborar laudo técnico de acessibilidade das calçadas da orla da Avenida das Rendeiras, bairro Lagoa da Conceição, em Florianópolis/SC.

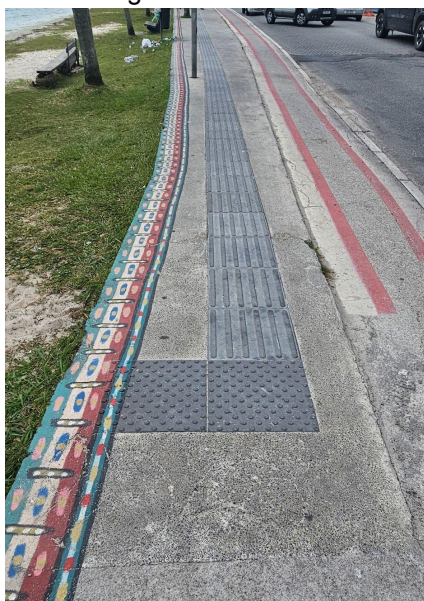
Figura 10 - Largura abaixo do mínimo exigido

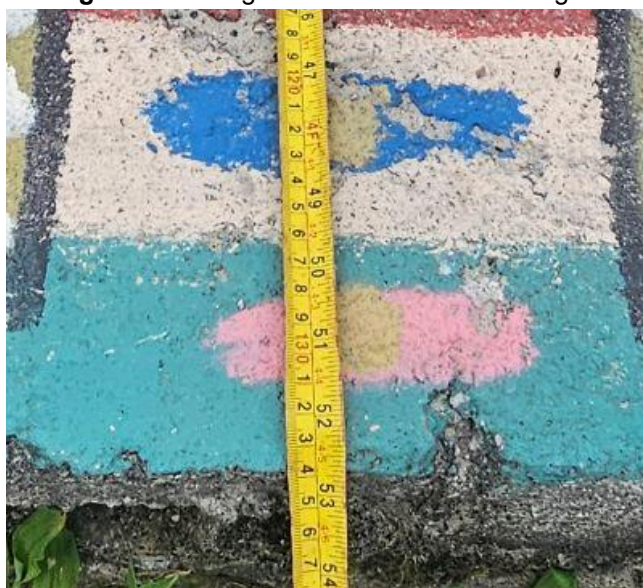
Figura 11 - Largura abaixo do mínimo exigido

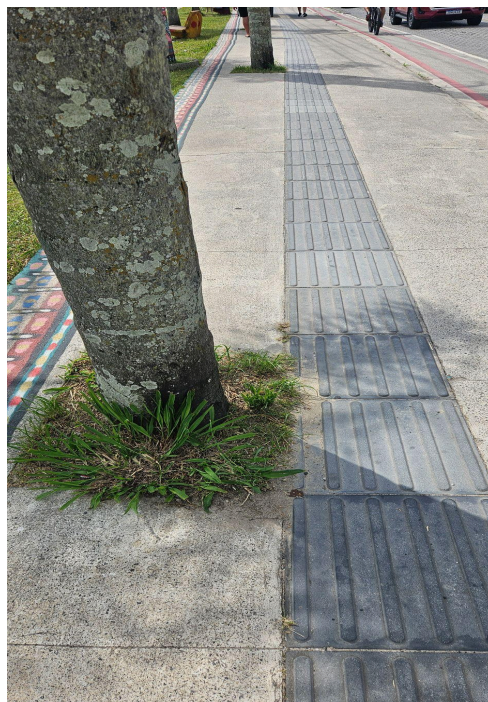
Também se verificou que o piso tátil direcional está posicionado de forma inadequada (Figura 12), necessitando reposição para garantir um afastamento mínimo de 60 cm, ou preferencialmente 1 metro dos obstáculos fixos, conforme previsto na NBR 16537:2024. Essa adequação é essencial para garantir a acessibilidade e a segurança dos usuários.

Figura 12 - Obstáculos fixos sem sinalização com piso tátil de alerta
Piso tátil direcional está posicionado de forma inadequada

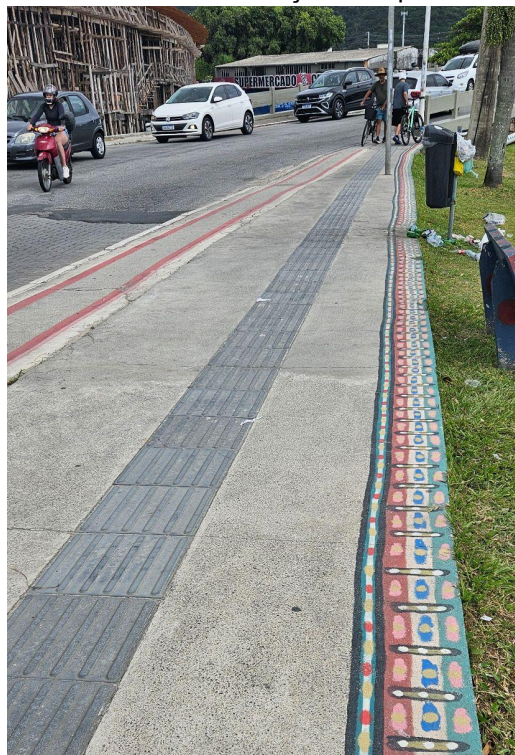
Figura 13 - Poste sem sinalização com piso tátil de alerta

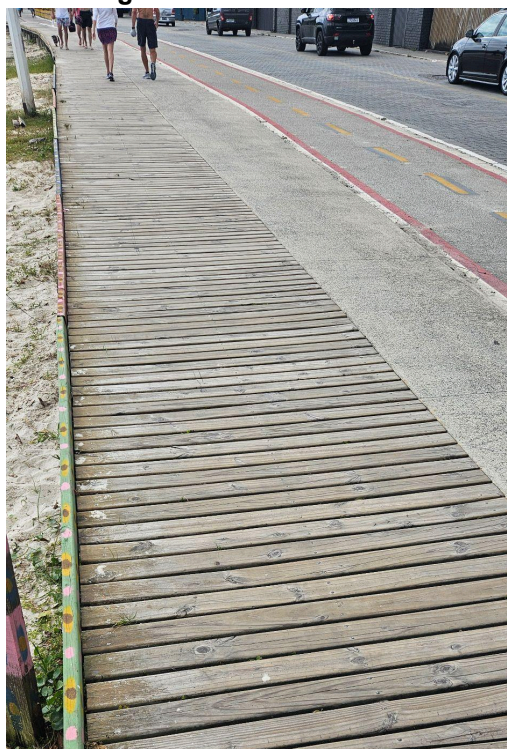
Figura 14 - Piso de madeira

As intervenções necessárias para garantir a adequação deste trecho incluem a remoção do obstáculo fixo identificado, eliminando barreiras desnecessárias na circulação. Além disso, recomenda-se a substituição do deck de madeira por um revestimento antiderrapante e estável, que não apresente trepidação, garantindo maior segurança para os pedestres. A instalação de uma guia de balizamento adequada é essencial para orientar os pedestres com deficiência visual, e a instalação de piso tátil direcional é fundamental para assegurar a conectividade entre os elementos acessíveis da calçada, facilitando o deslocamento seguro e contínuo.

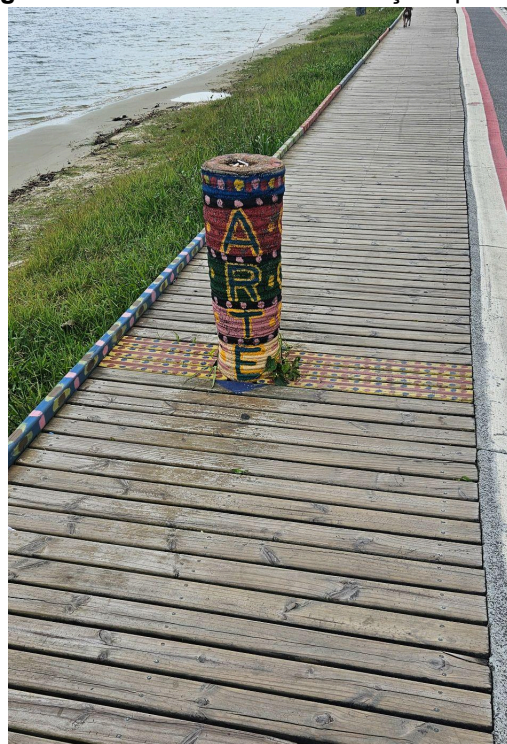
Figura 15 - Obstáculo fixo sem função aparente

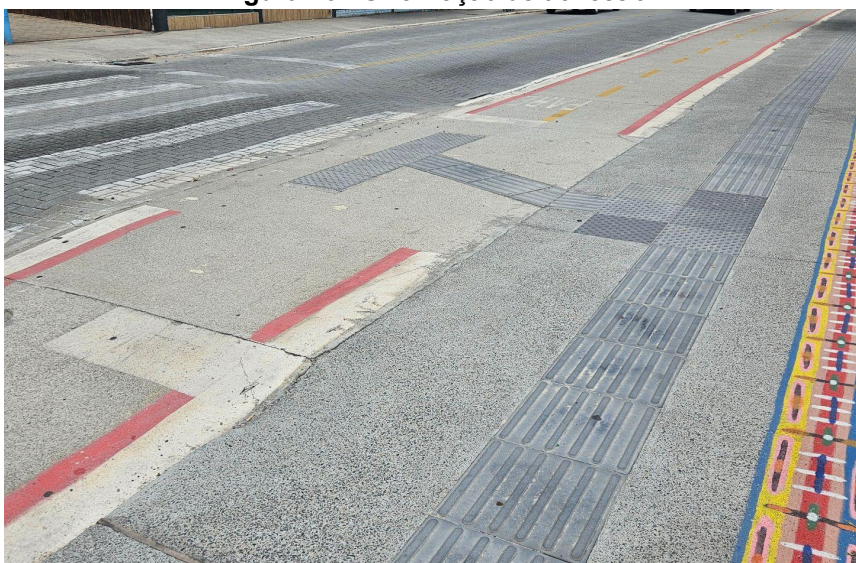
Figura 16 - Sinalização de travessia

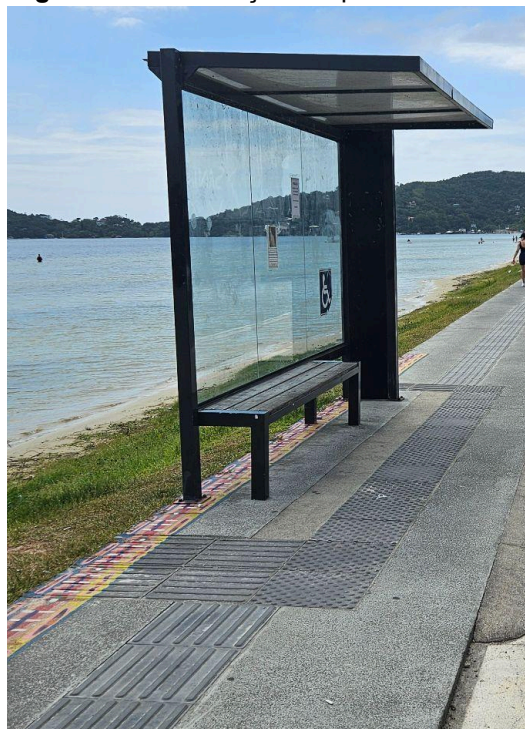
Figura 17 - Sinalização em ponto de ônibus

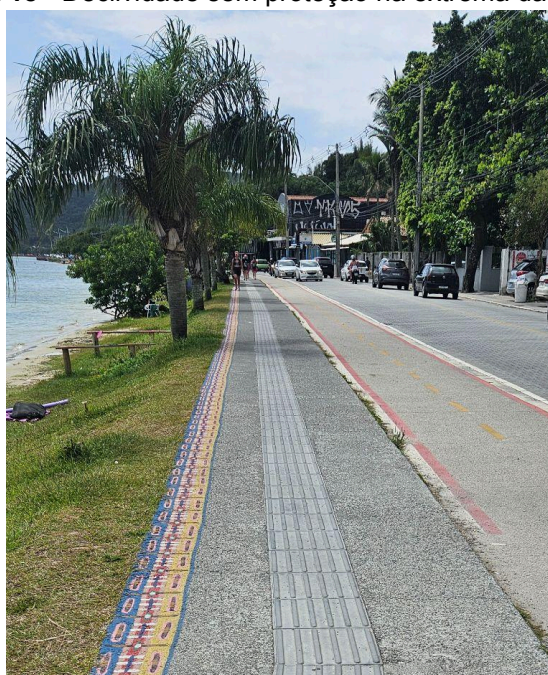
Figura 18 - Declividade sem proteção na extrema da calçada

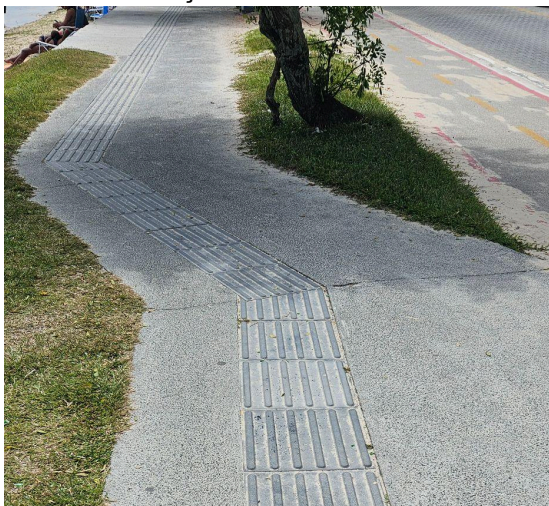
Figura 19 - Mudança de trajeto sem sinalização;
Faixa de serviço não delimitada corretamente

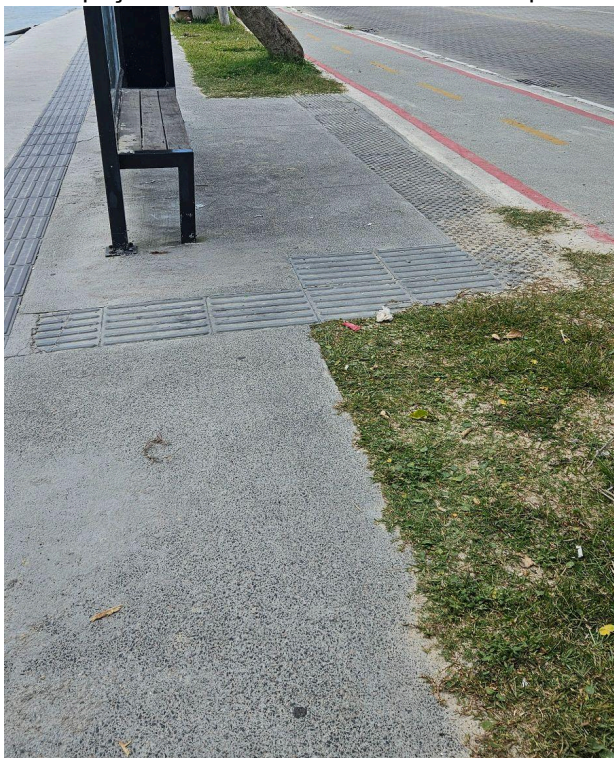
Figura 20 - Espaço não delimitado e interferindo no ponto de ônibus

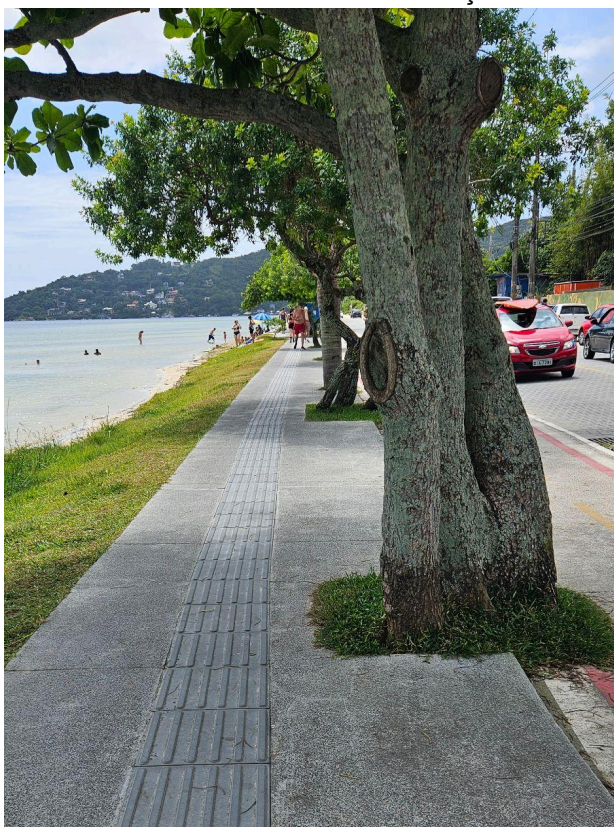
No ponto de transição entre a calçada e a área de vegetação, verifica-se uma declividade acentuada (figura 21), o que eleva o risco de acidentes. Para mitigar esse problema, recomenda-se substituir o piso direcional por uma guia de balizamento, devidamente integrada ao espaço, garantindo maior segurança e facilitando a orientação dos pedestres com deficiência visual.

Figura 21 - Obstáculos fixos sem sinalização;
Declividade na extrema da calçada

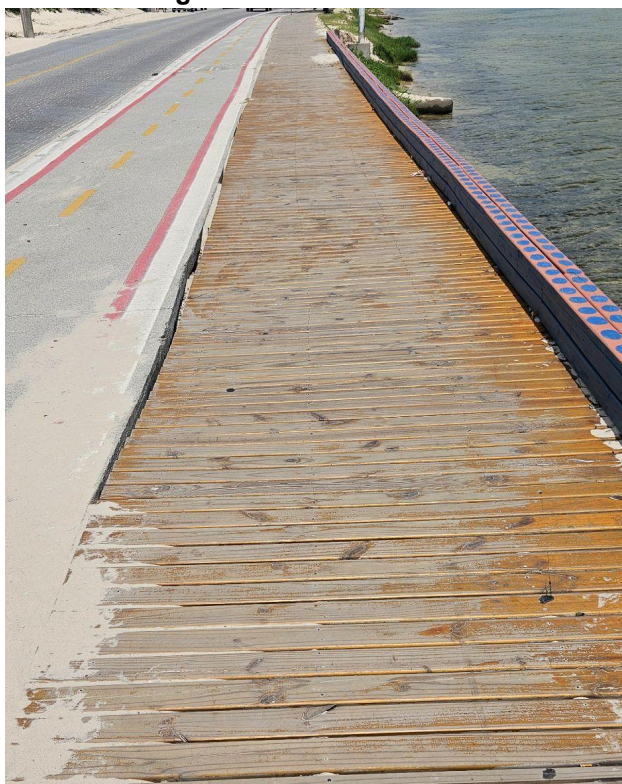
Figura 22 - Piso de madeira

Além disso, recomenda-se a substituição do piso de madeira por um material antiderrapante, estável e resistente, que atenda aos requisitos de acessibilidade e segurança. A guia de balizamento existente deve ser instalada de forma contínua ao longo de toda a extensão do trecho, a fim de proporcionar a orientação adequada para os pedestres com deficiência visual.

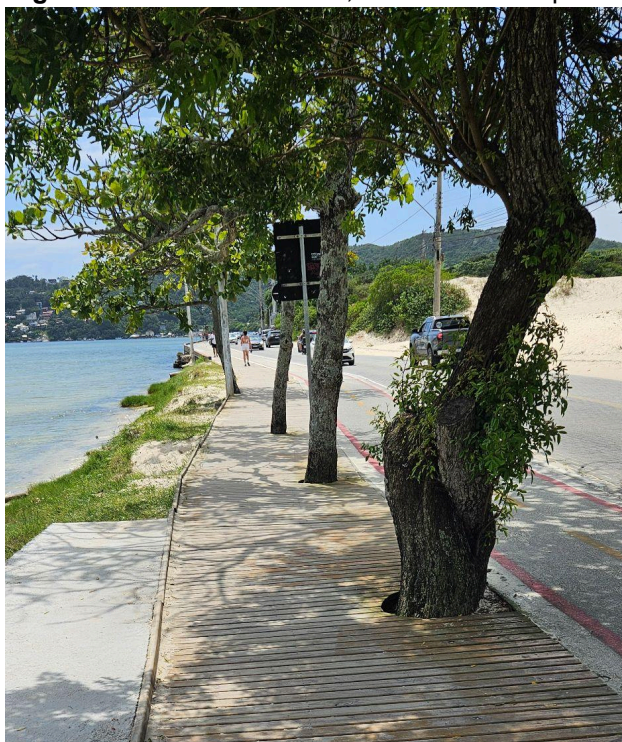
Figura 23 - Obstáculos fixos, como árvores e placas

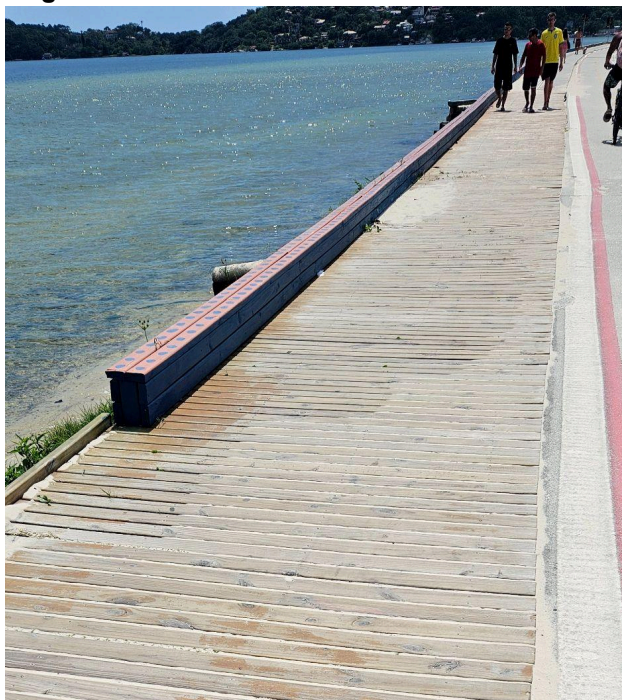
Figura 24 - Guia de balizamento sem continuidade

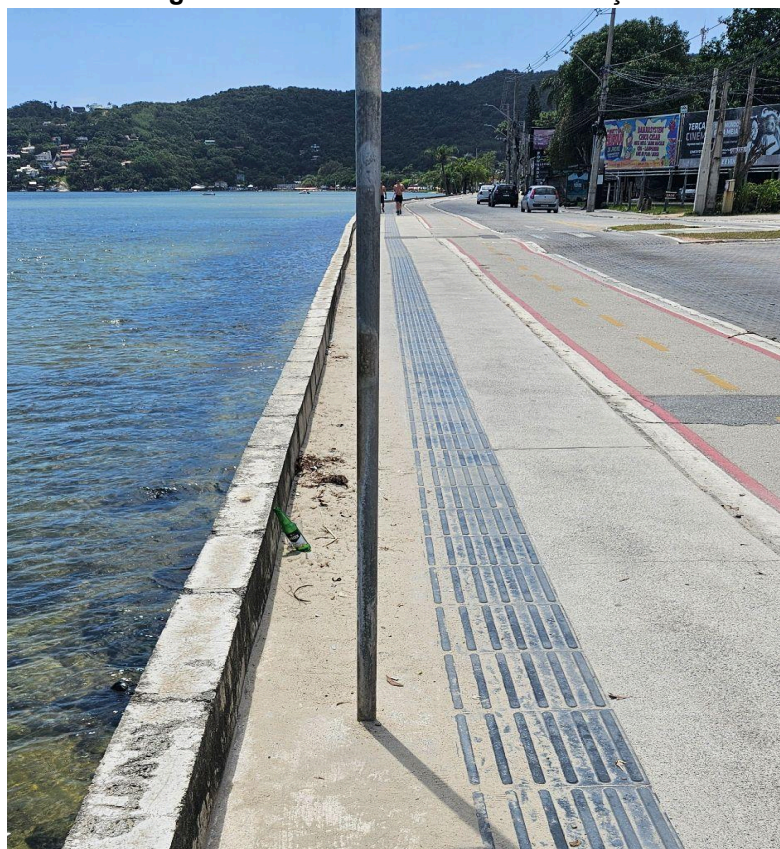
Figura 25 - Obstáculo fixo sem sinalização

Como intervenções, sugere-se a instalação de piso tátil de alerta para sinalizar a presença de obstáculos fixos. Além disso, recomenda-se a complementação da guia de balizamento em toda a extensão do trecho, garantindo sua continuidade e eficácia. Também é necessário avaliar a pertinência da coexistência entre a guia de balizamento e o piso tátil guia, assegurando que a escolha final esteja alinhada às normas de acessibilidade e às necessidades dos usuários.

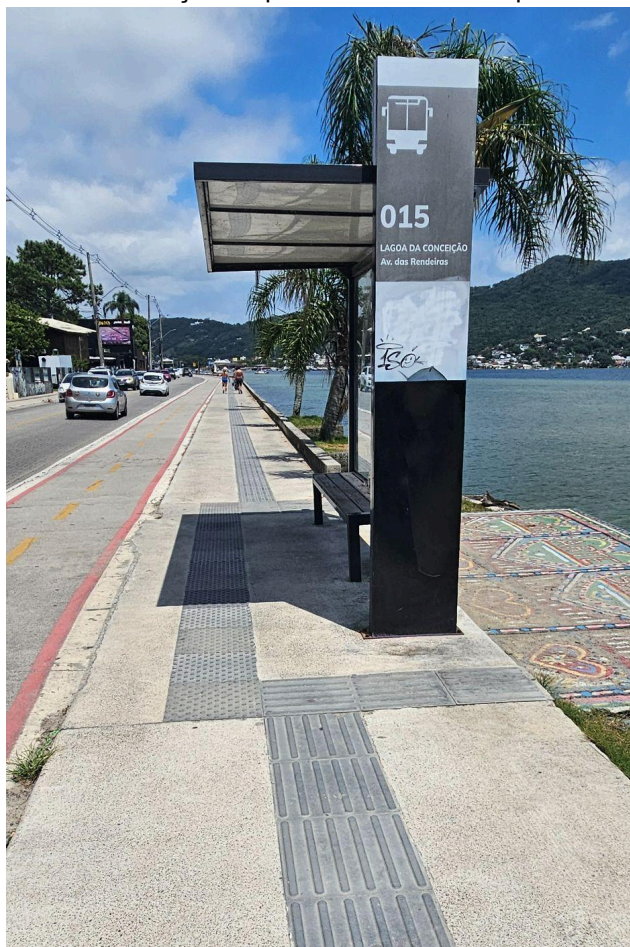
Figura 26 - Descontinuidade da guia de balizamento no trecho; e sinalização do ponto de ônibus adequada

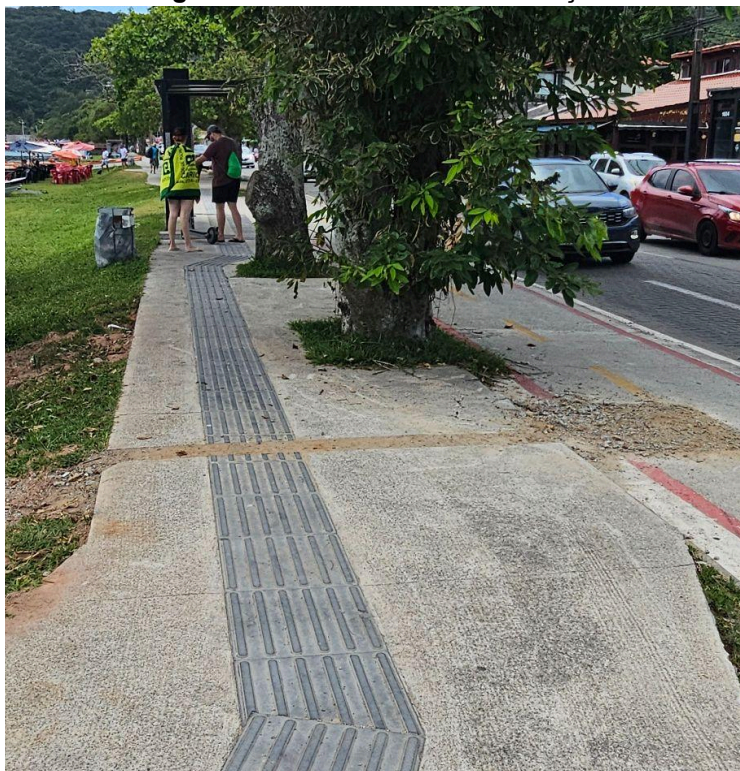
Figura 27 - Obstáculo sem sinalização

Além dessas medidas, a realocação dos postes para locais que não interfiram na faixa livre de circulação e a garantia de uma largura mínima de 1,50 m ao longo de toda a calçada são essenciais para assegurar a acessibilidade e a segurança dos pedestres.

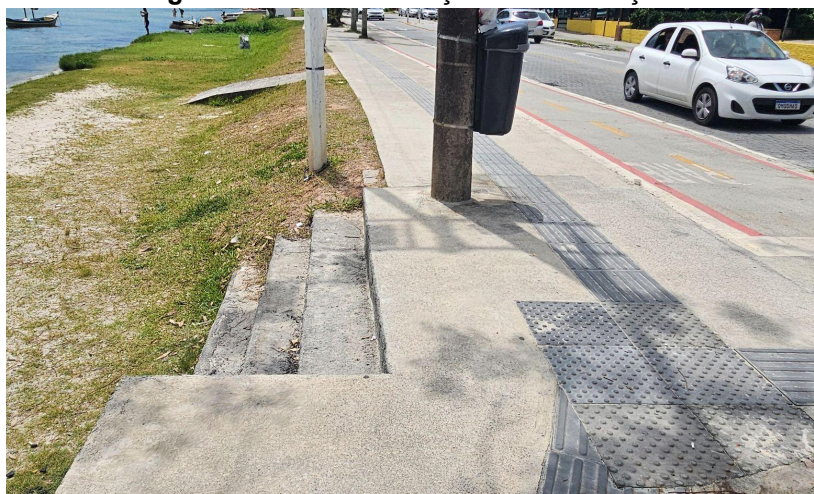
Figura 28 - Escada avançando sobre calçada

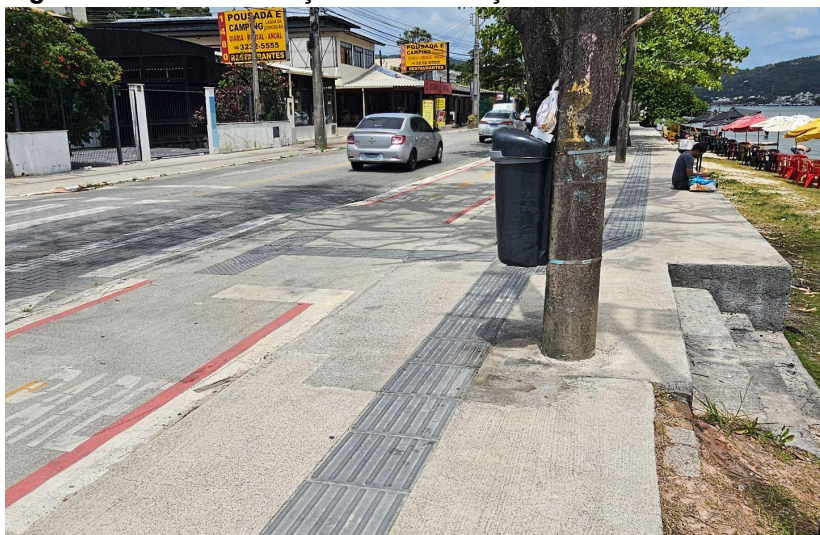
Figura 29 - Escada avançando sobre calçada e mais obstáculos fixos

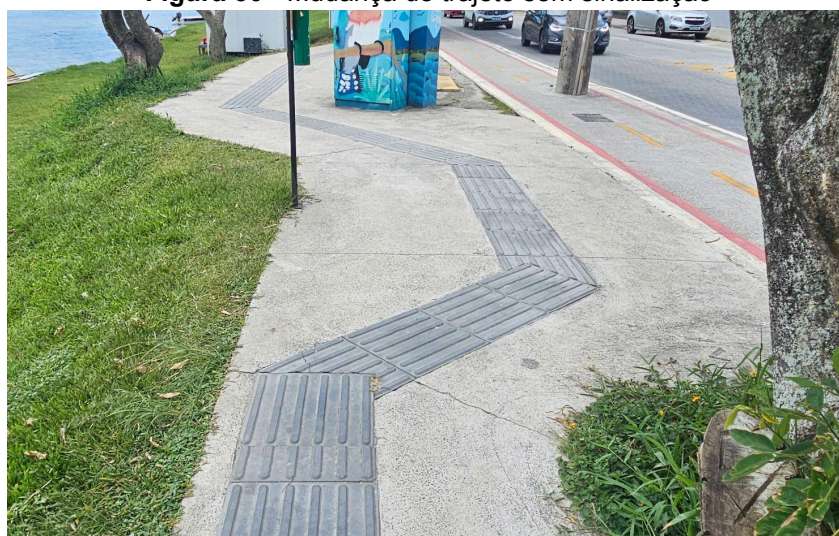
Figura 30 - Mudança de trajeto sem sinalização

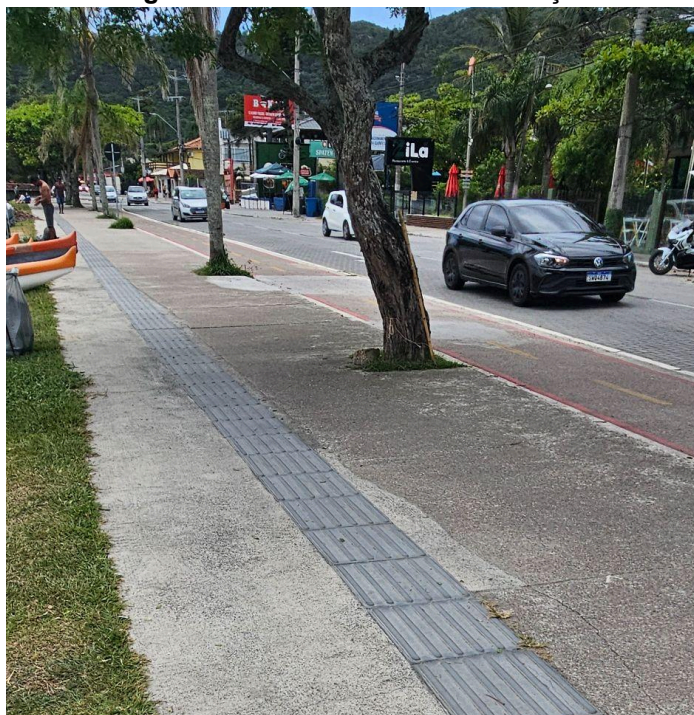
Figura 31 - Obstáculos sem sinalização

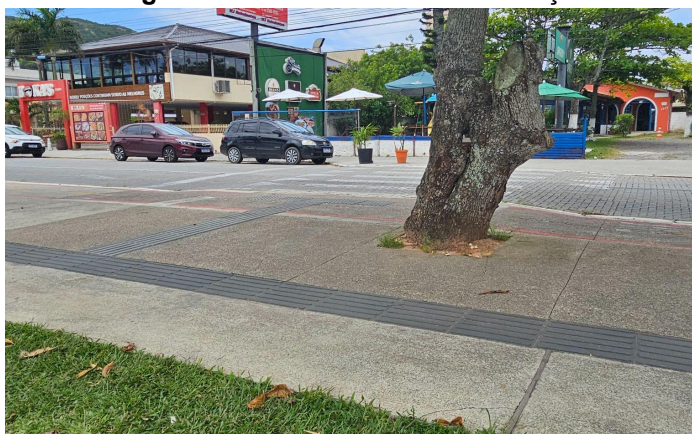
Figura 32 - Obstáculos sem sinalização

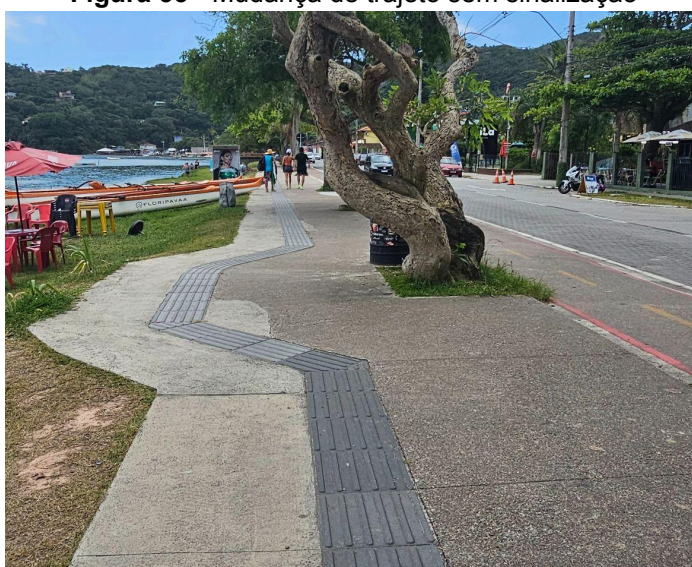
Figura 33 - Mudança de trajeto sem sinalização

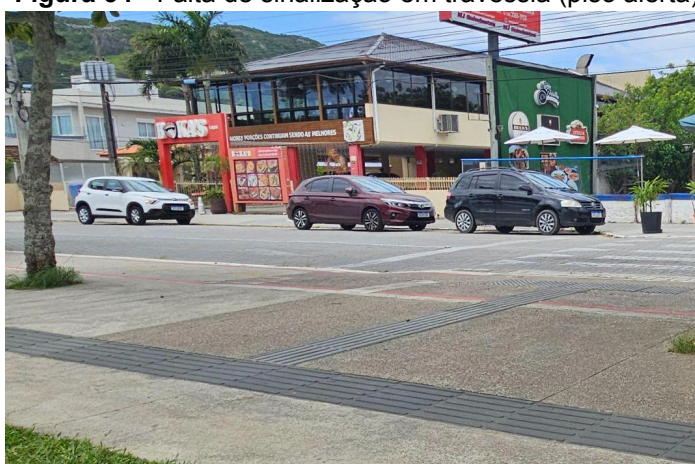
Figura 34 - Falta de sinalização em travessia (piso alerta)

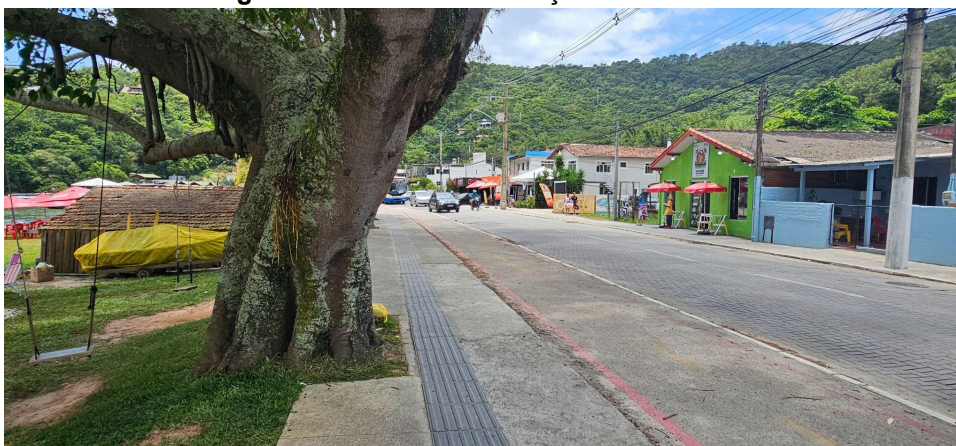
Figura 35 - Falta de sinalização em obstáculo

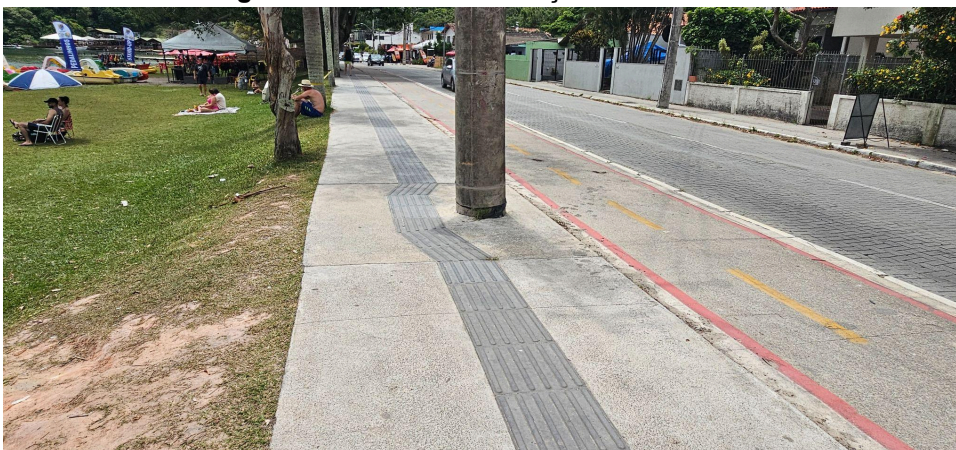
Figura 36 - Falta de sinalização em obstáculo

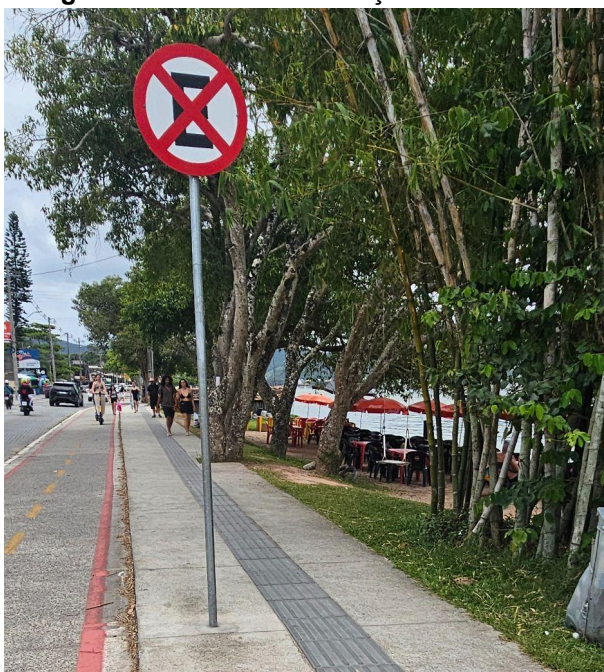
Figura 37 - Falta de sinalização em obstáculo

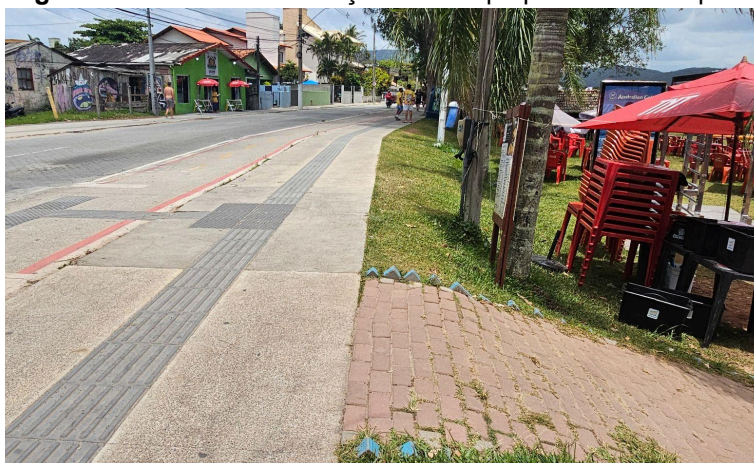
Figura 38 - Falta de sinalização em rampa para acesso a praia

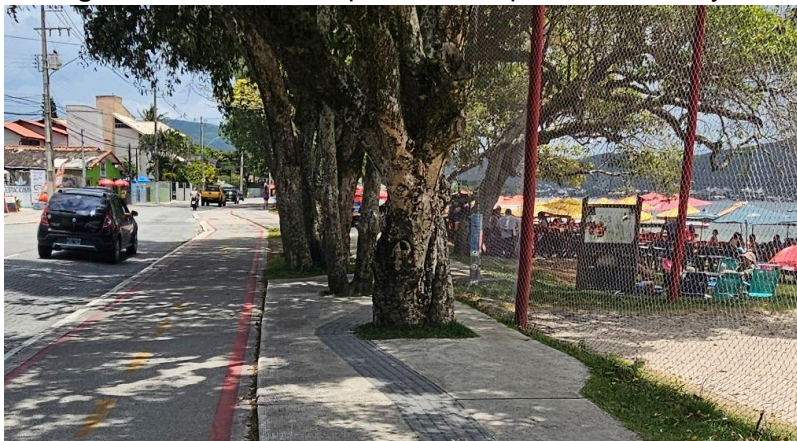
Figura 39 - Barreiras no percurso comprometendo o trajeto

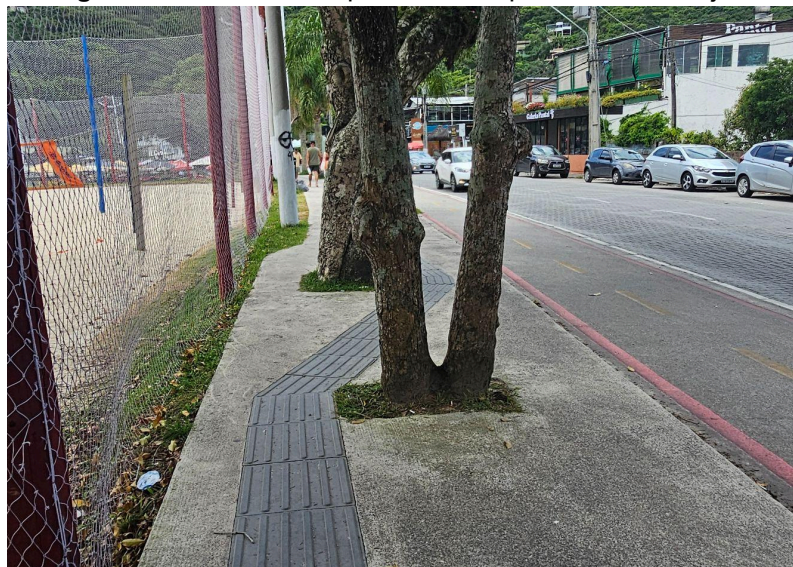
Figura 40 - Barreiras no percurso comprometendo o trajeto

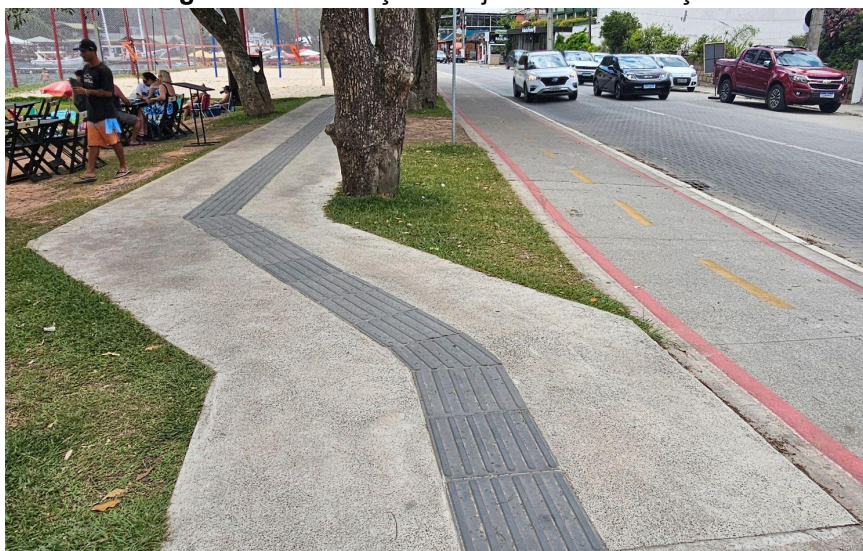
Figura 41 - Mudança de trajeto sem sinalização

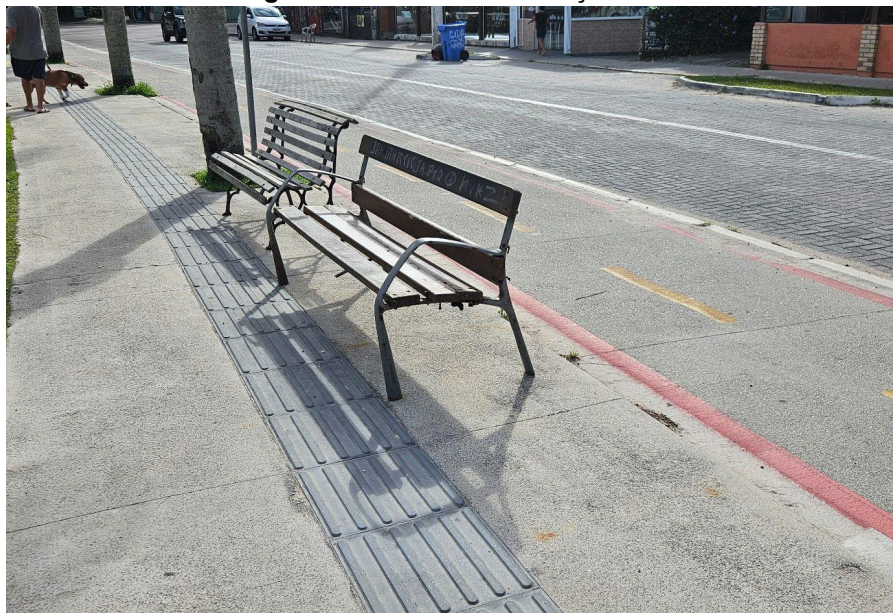
Figura 43 - Falta de sinalização em obstáculo
