**INSTITUTO FEDERAL DE EDUCAÇÃO, CIÊNCIA E TECNOLOGIA DE SANTA
CATARINA – CÂMPUS FLORIANÓPOLIS
DEPARTAMENTO ACADÊMICO DE CONSTRUÇÃO CIVIL
CURSO DE GRADUAÇÃO EM ENGENHARIA CIVIL**

RAFAEL KUSTER

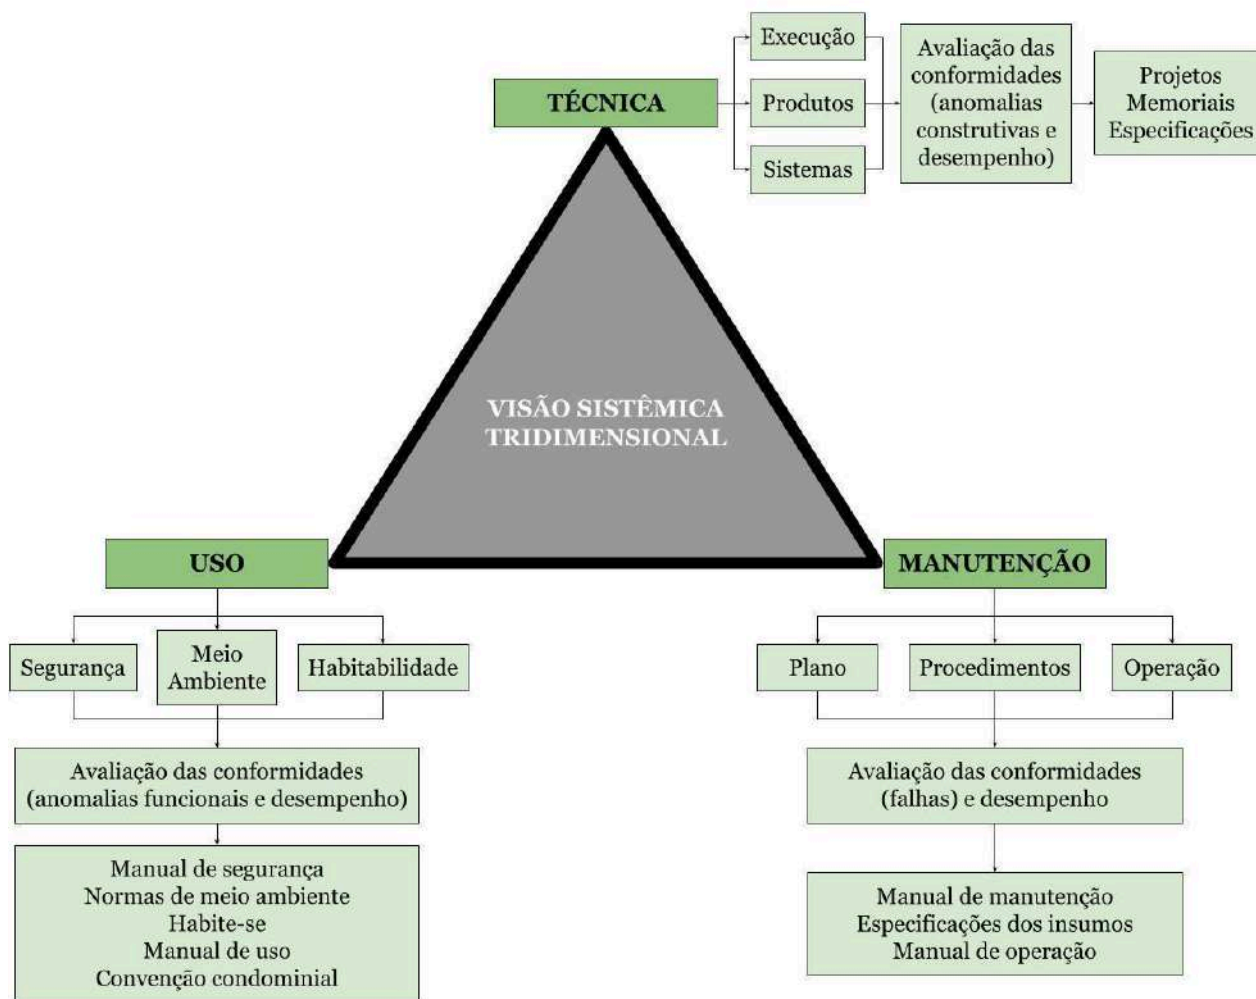
Fonte: Adaptado de Gomide *et al.* (2006).

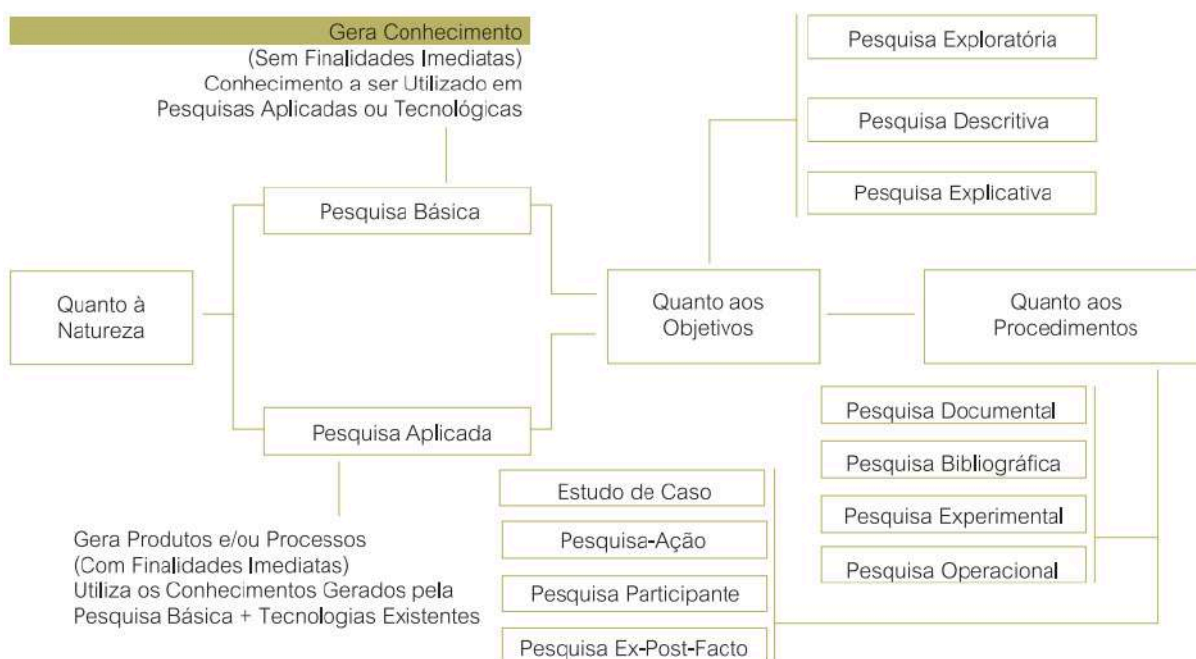
Fonte: Prodanov e Freitas (2013).

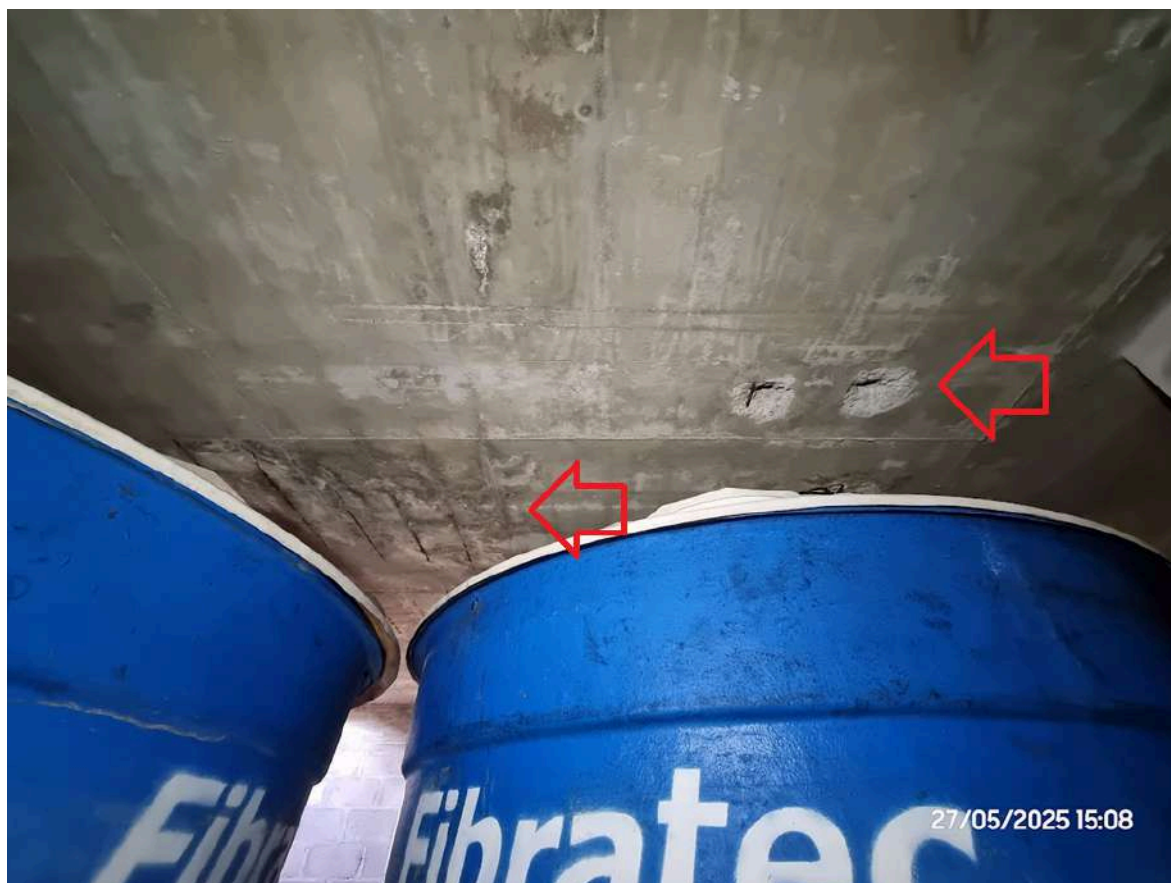
Imagem 005 - Corrosão de armadura na laje do reservatório superior

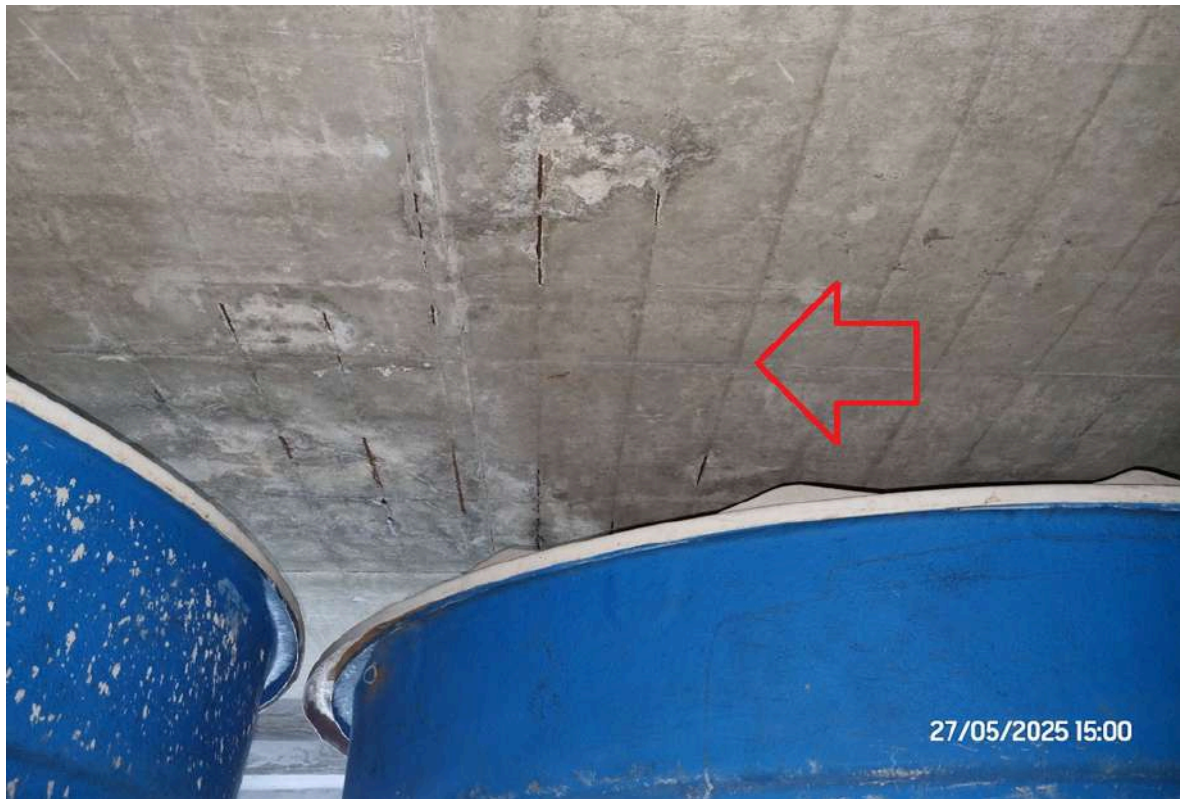
Imagem 006 - Corrosão de armadura na laje do reservatório superior

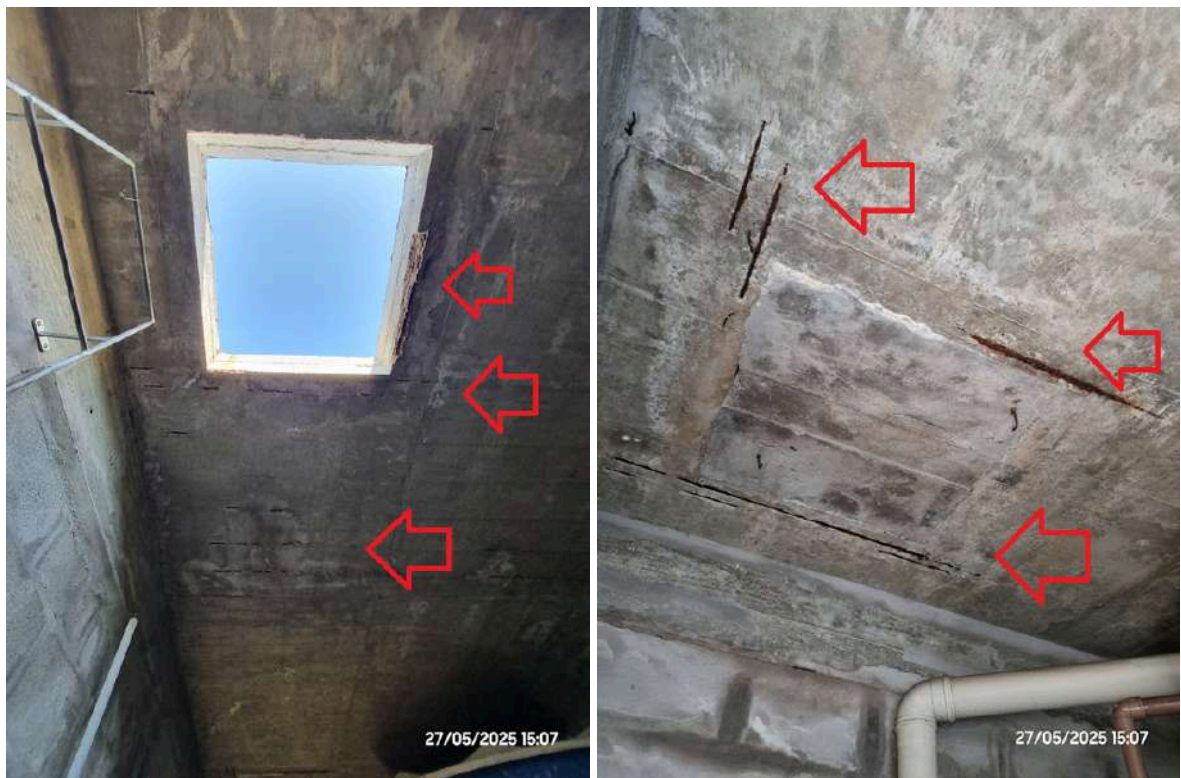
Imagens 007 e 008 - Corrosão de armadura na laje do reservatório superior

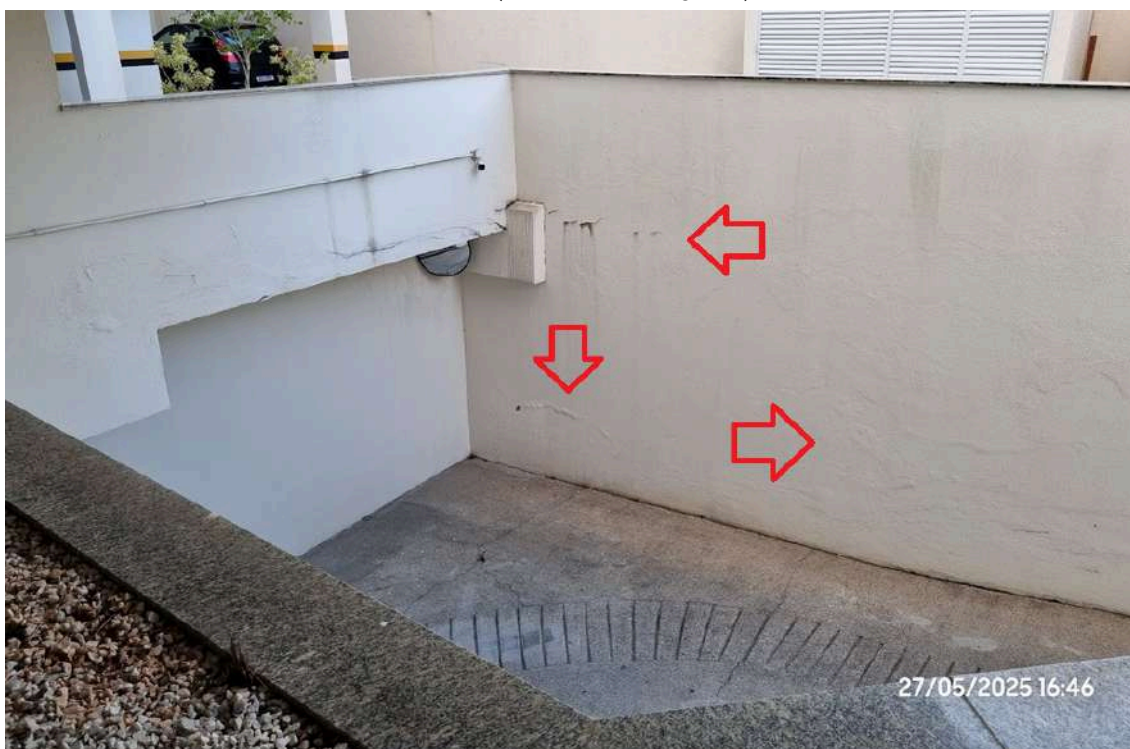
Imagem 038 - Fissura/trinca/ rachadura e empolamento/deslocamento da pintura/reboco em muro próximo à entrada da garagem térrea

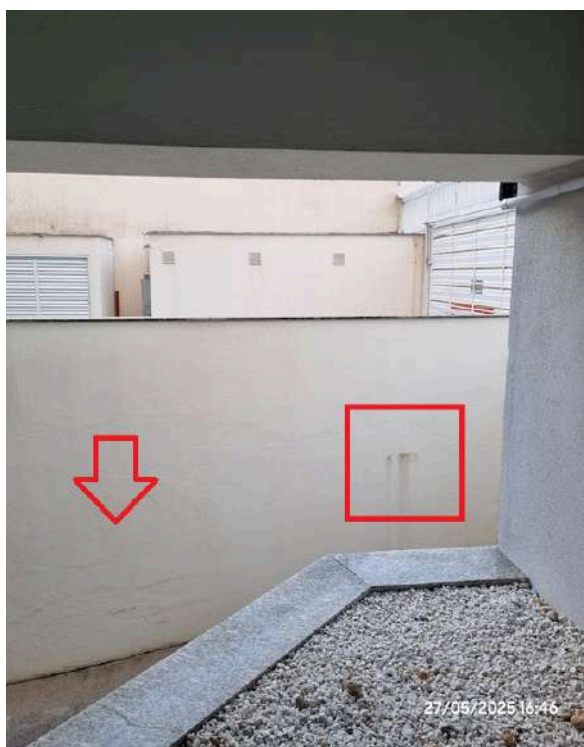
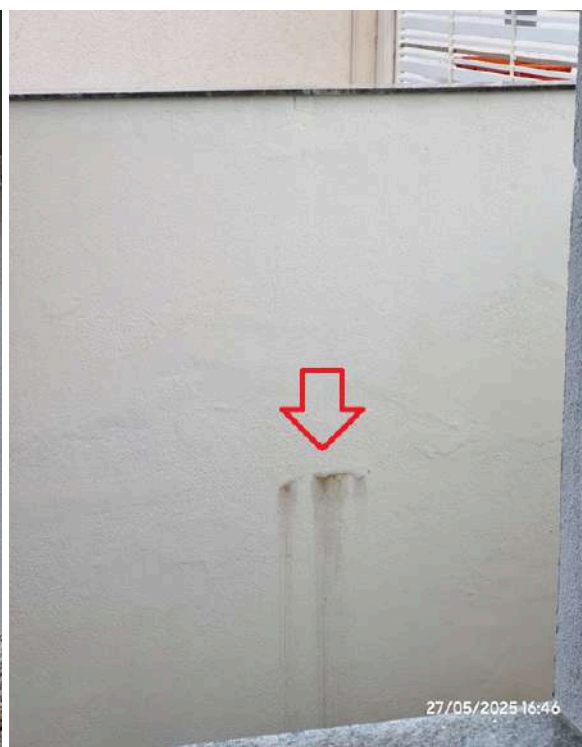
Imagens 039 e 040 - Detalhe fissura/trinca/ rachadura e empolamento/deslocamento da pintura/reboco em muro próximo à entrada da garagem térrea

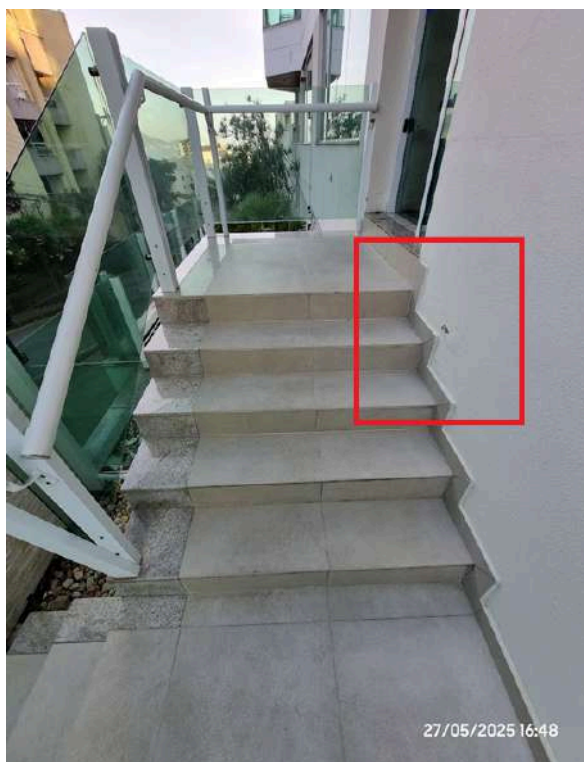
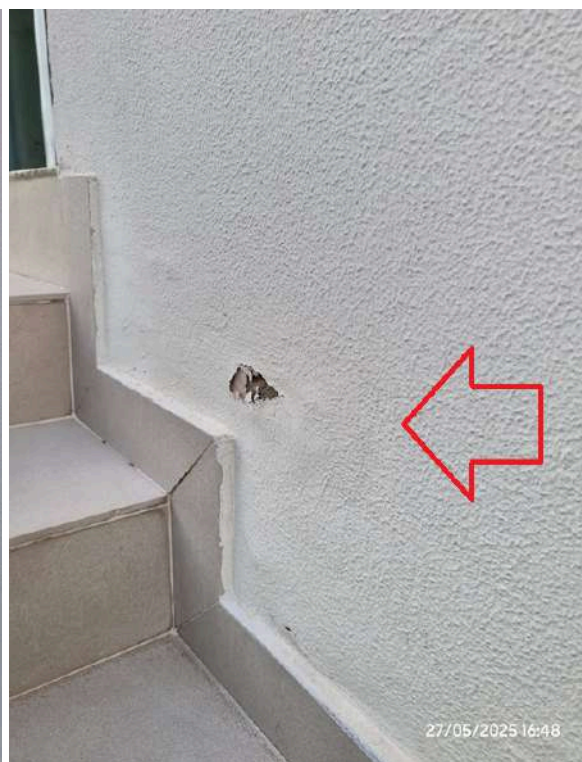
Imagens 040 e 041 - Empolamento/deslocamento no revestimento em parede da escada de acesso ao condomínio

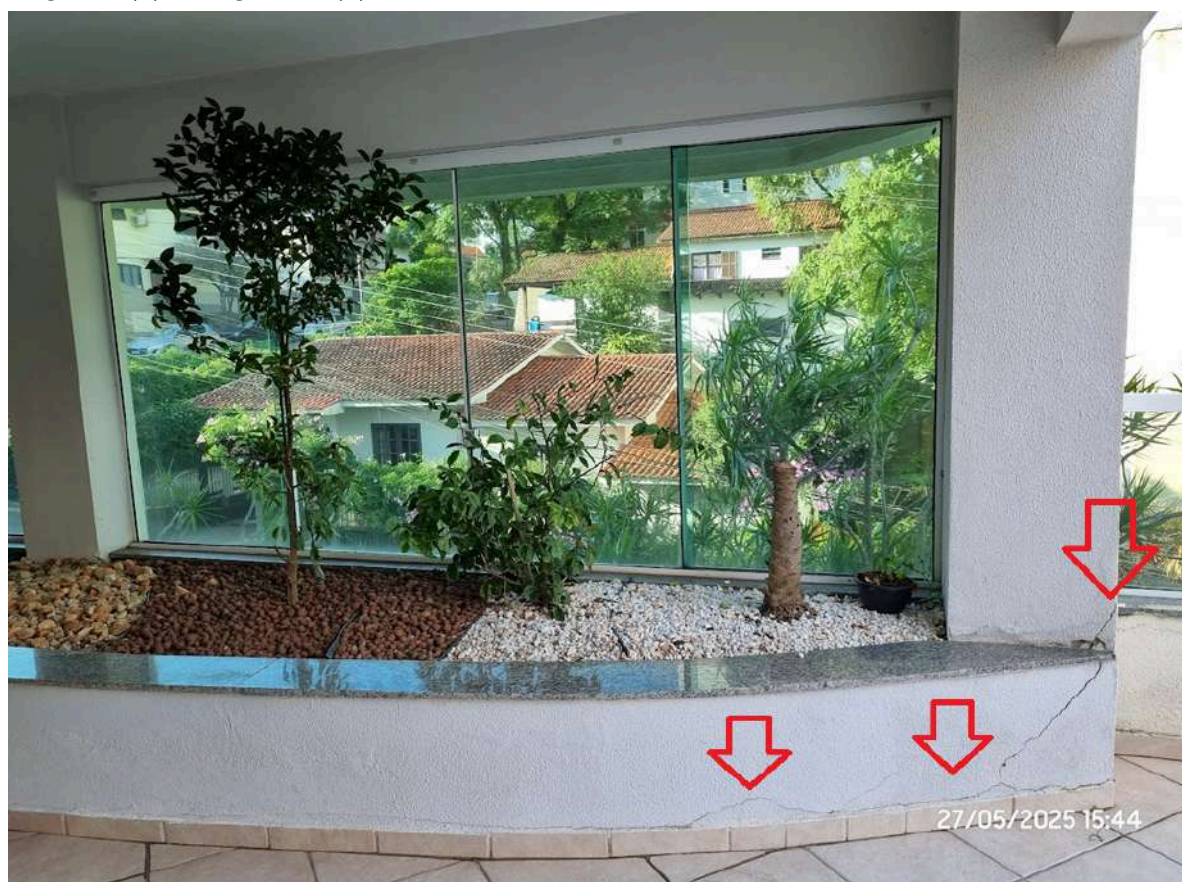
Imagem 050 - Fissuras/trincas/rachaduras no ambiente área de lazer coberta

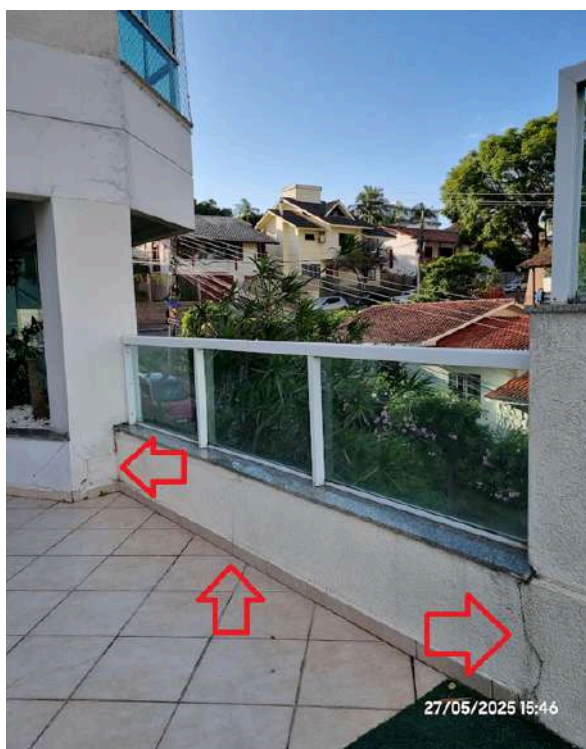
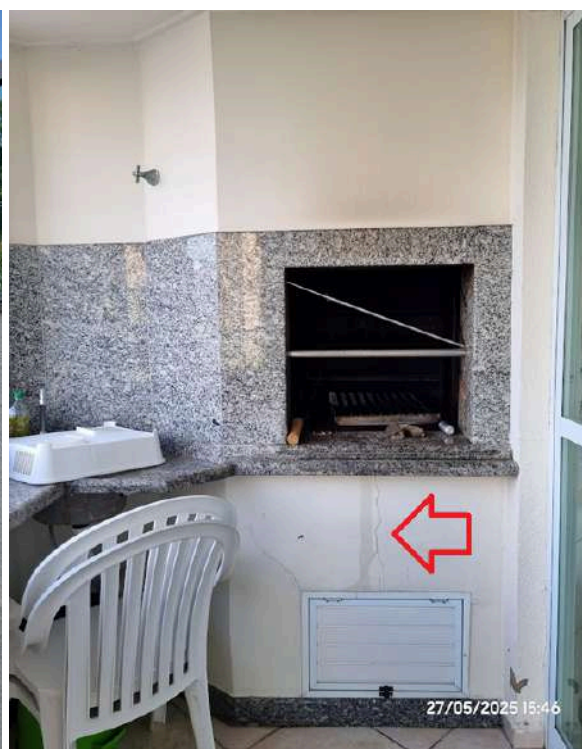
Imagens 051 e 052 - Fissuras/trincas/rachaduras no ambiente área de lazer descoberta

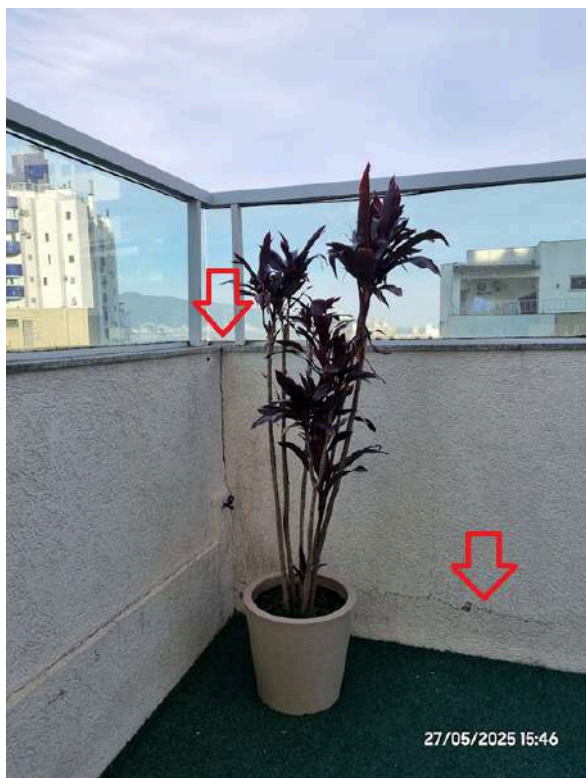
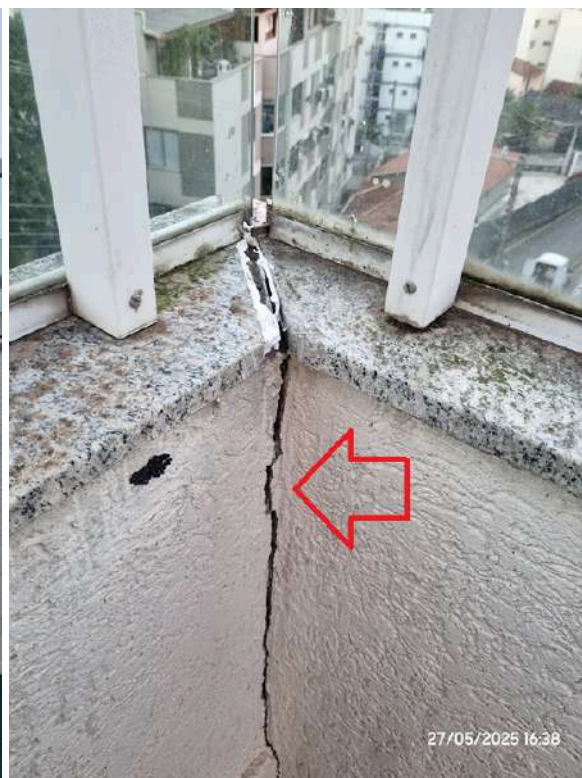
Imagens 053 e 054 - Fissuras/trincas/rachaduras em muro do ambiente área de lazer descoberta

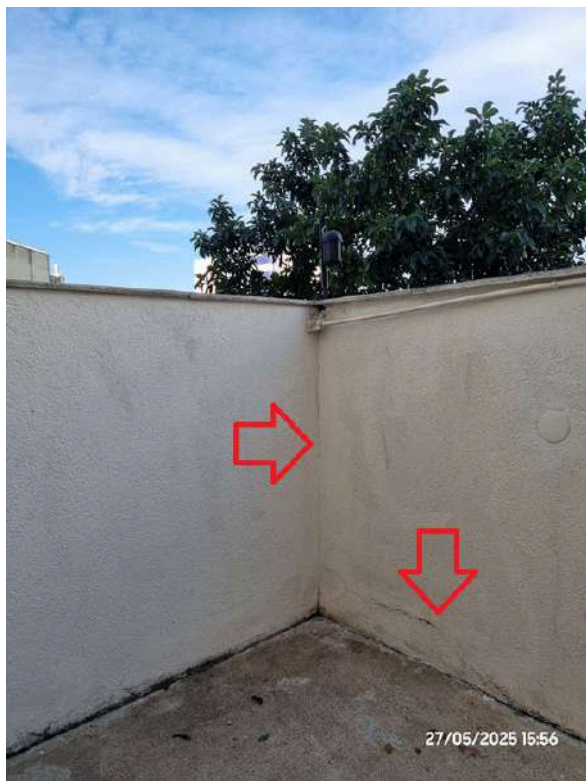
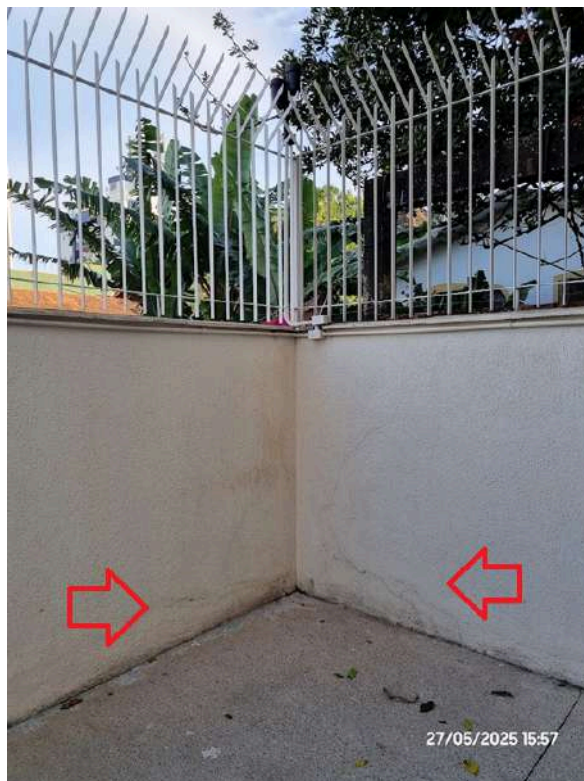
Imagens 055 e 056 - Fissuras/trincas/rachaduras em muro próximo à garagem térrea

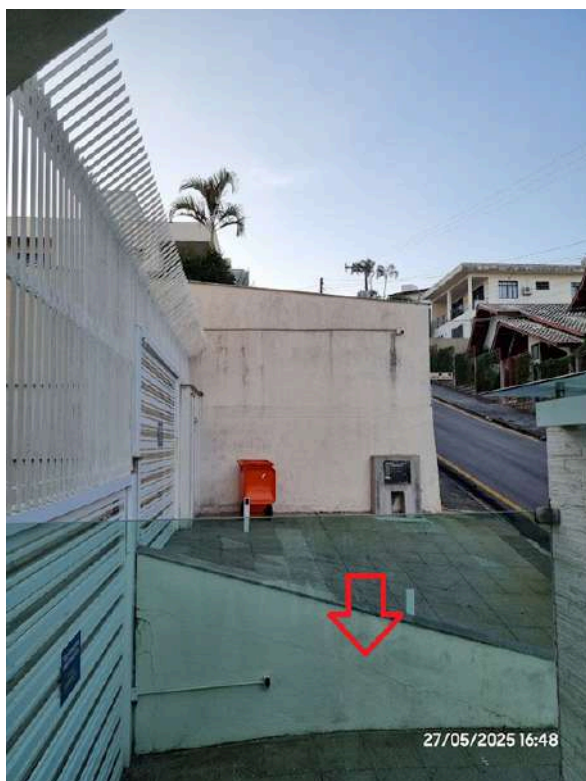
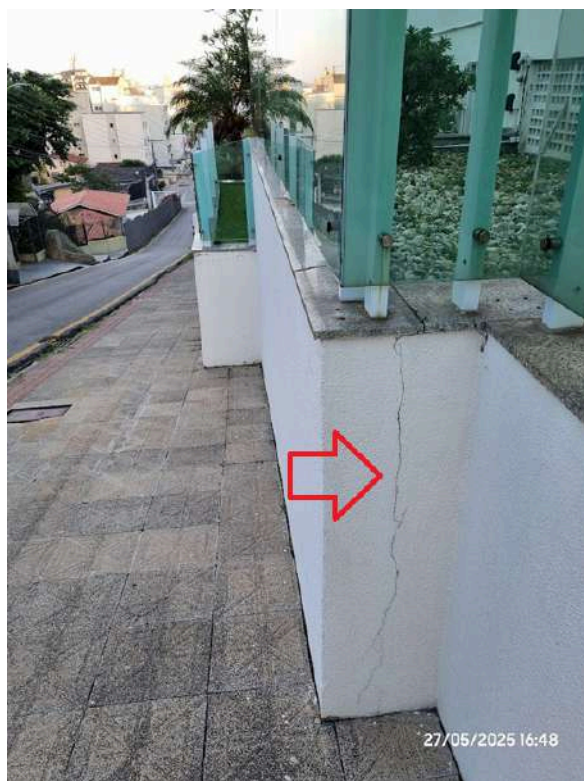
Imagens 057 e 058 - Fissuras/trincas/rachaduras da fachada frontal

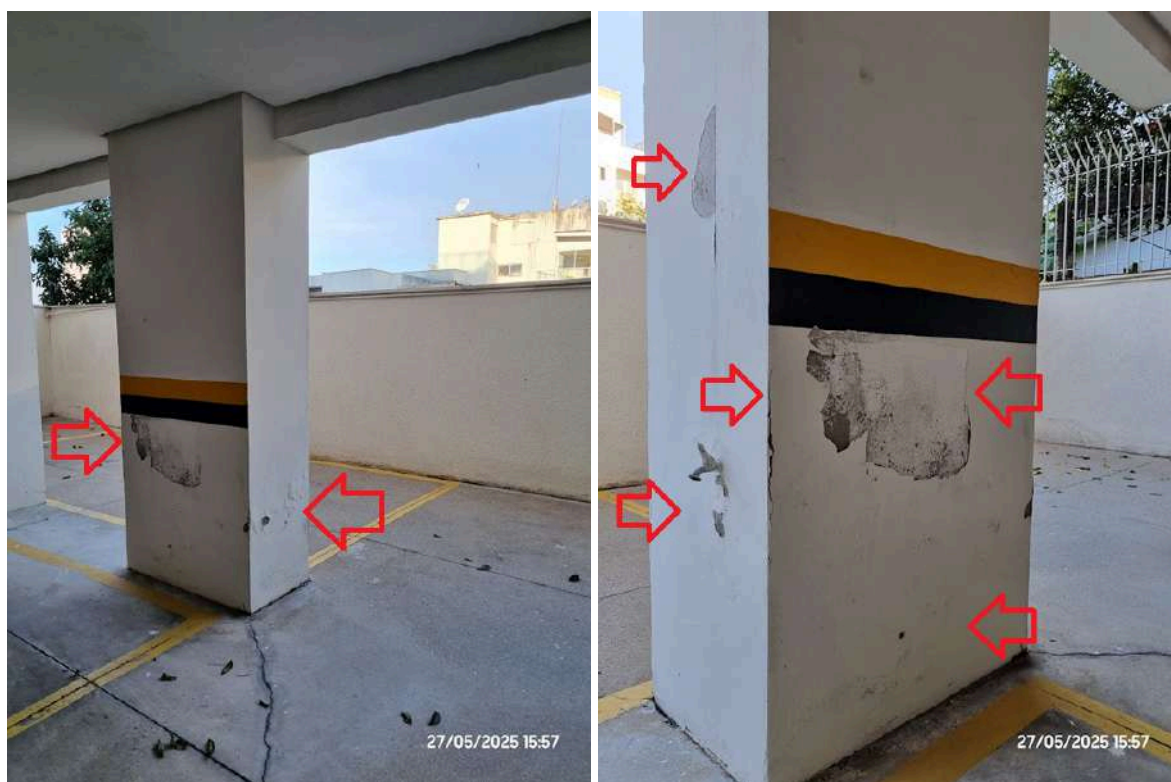
Imagens 059 e 060 - Empolamento/deslocamento da pintura de pilar da garagem térrea (próximo à vaga de estacionamento nº 02)

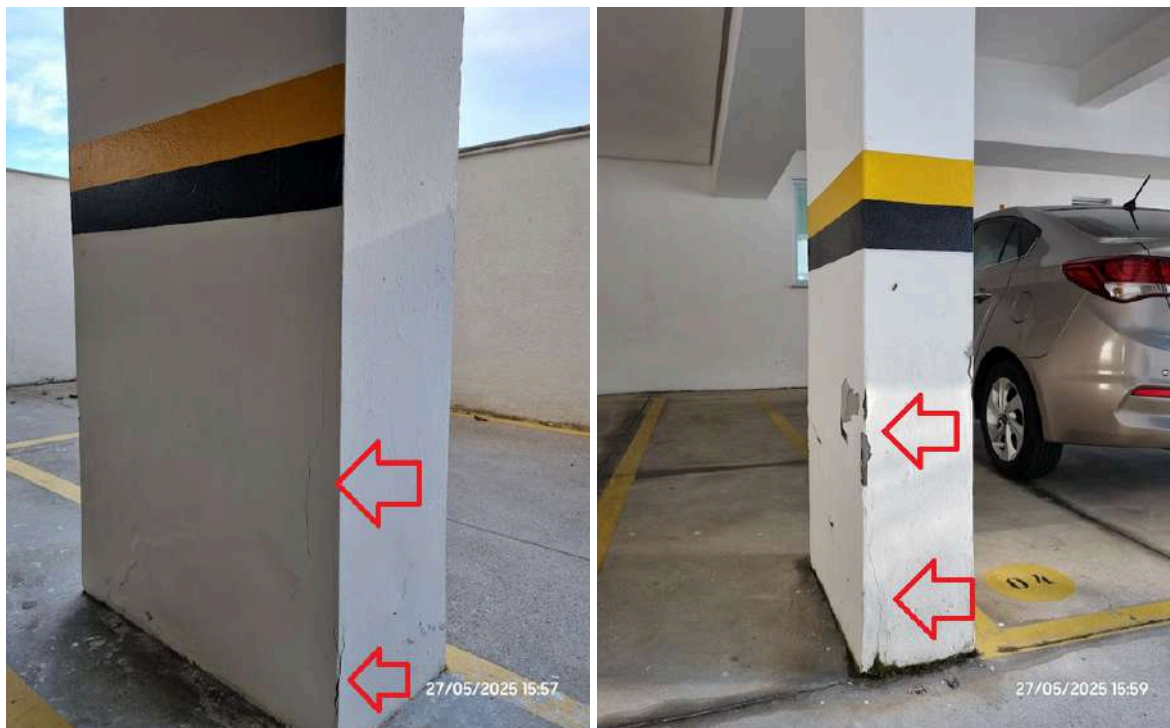
Imagens 061 e 062 - Fissura/trinca/rachadura e empolamento/deslocamento do revestimento de pilar da garagem térrea, próximo à vaga de estacionamento nº 02 (à esquerda) e próximo à vaga de estacionamento nº 04 (à direita)

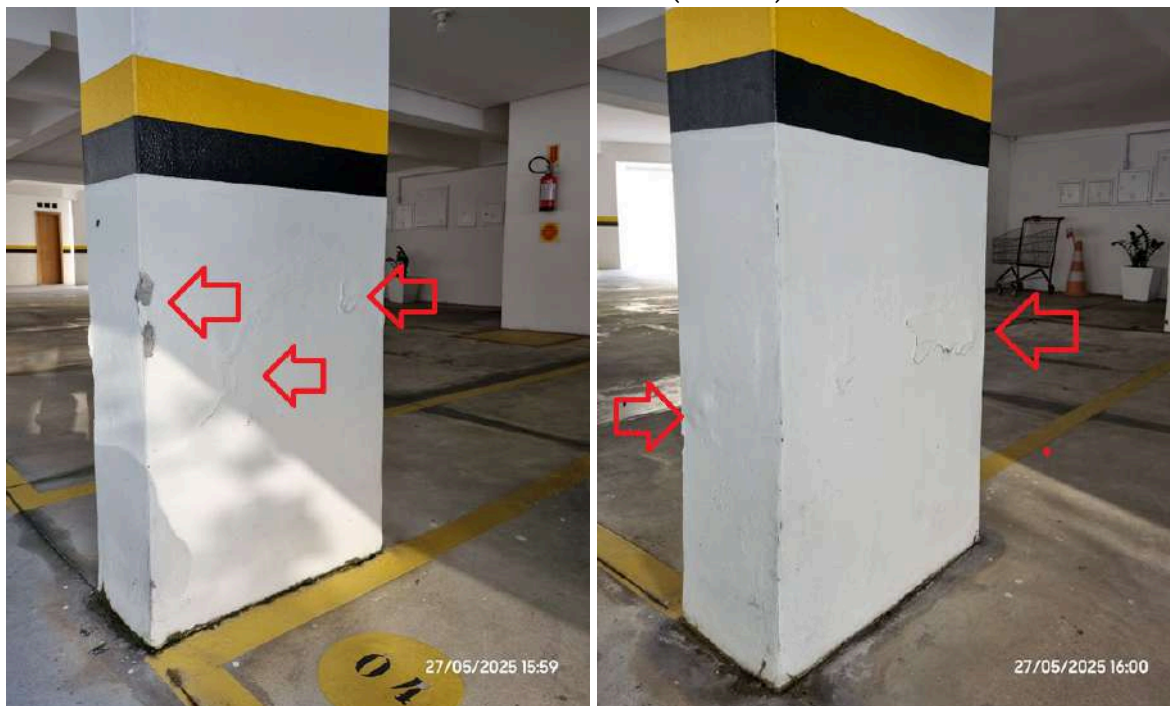
Imagens 063 e 064 - Fissura/trinca/rachadura e empolamento/deslocamento do revestimento de pilar da garagem térrea, próximo à vaga de estacionamento nº 04 (à esquerda) e próximo à vaga de estacionamento nº 05 (à direita)

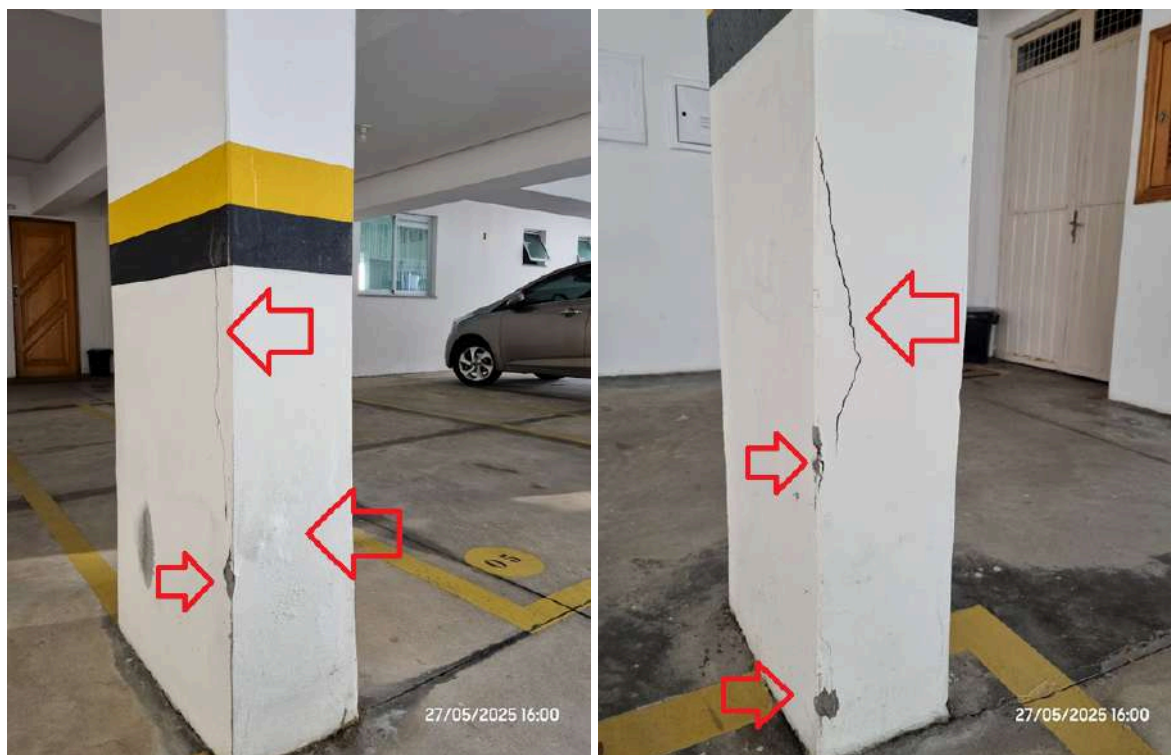
Imagens 065 e 066 - Fissura/trinca/rachadura e empolamento/deslocamento do revestimento de pilar da garagem térrea, próximo à vaga de estacionamento nº 06

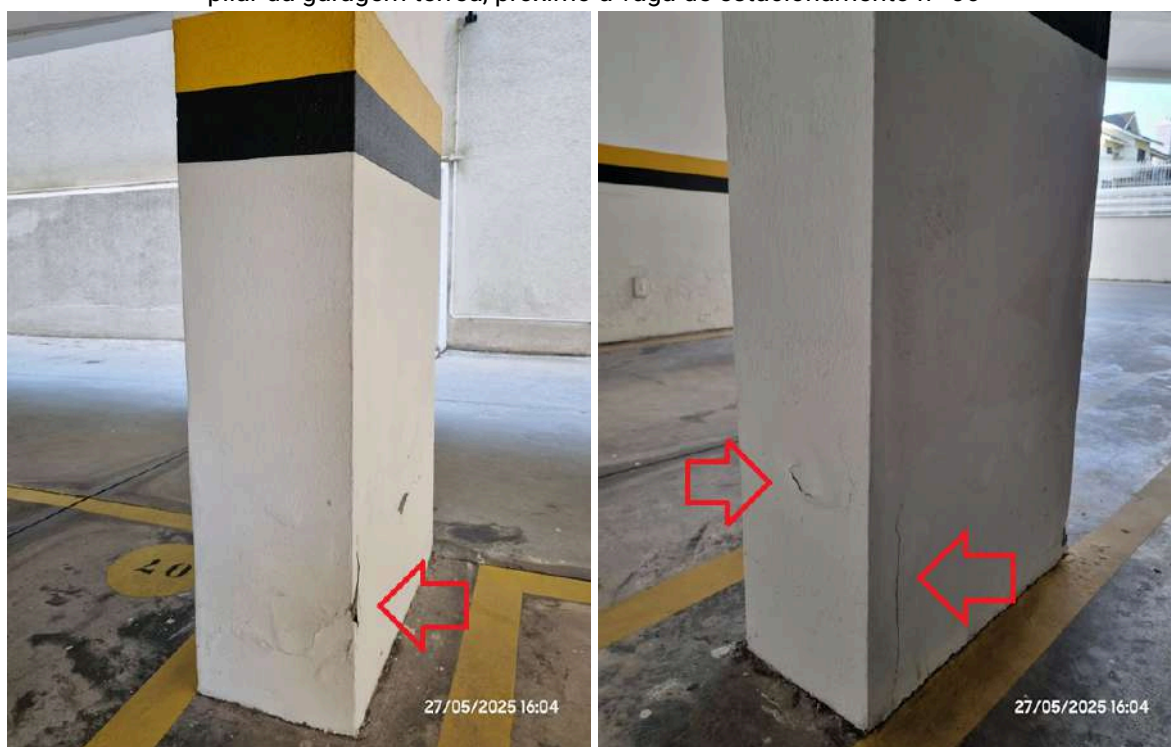
Imagens 067 e 068 - Fissura/trinca/rachadura e empolamento/deslocamento do revestimento de pilar da garagem térrea, próximo à vaga de estacionamento nº 07

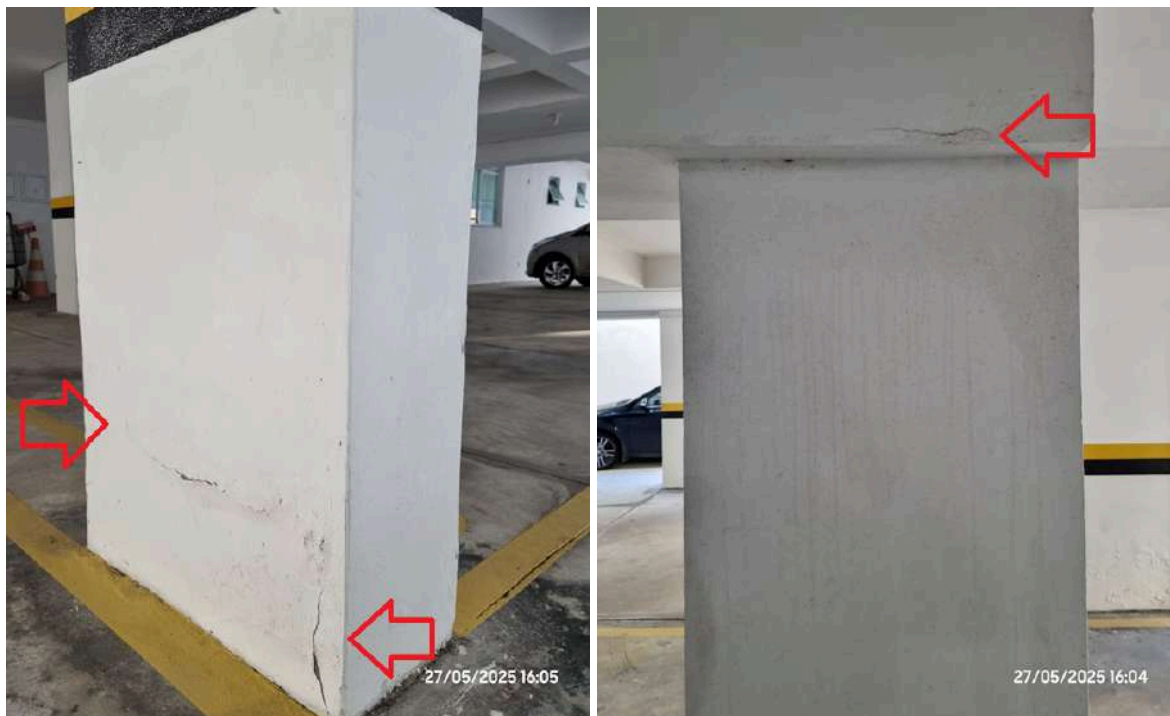
Imagens 069 e 070 - Fissura/trinca/rachadura e empolamento/deslocamento do revestimento de pilar da garagem térrea, próximo à vaga de estacionamento nº 07 (à esquerda) e fissura em viga na garagem térrea próximo à vaga de estacionamento nº 09 (à direita)

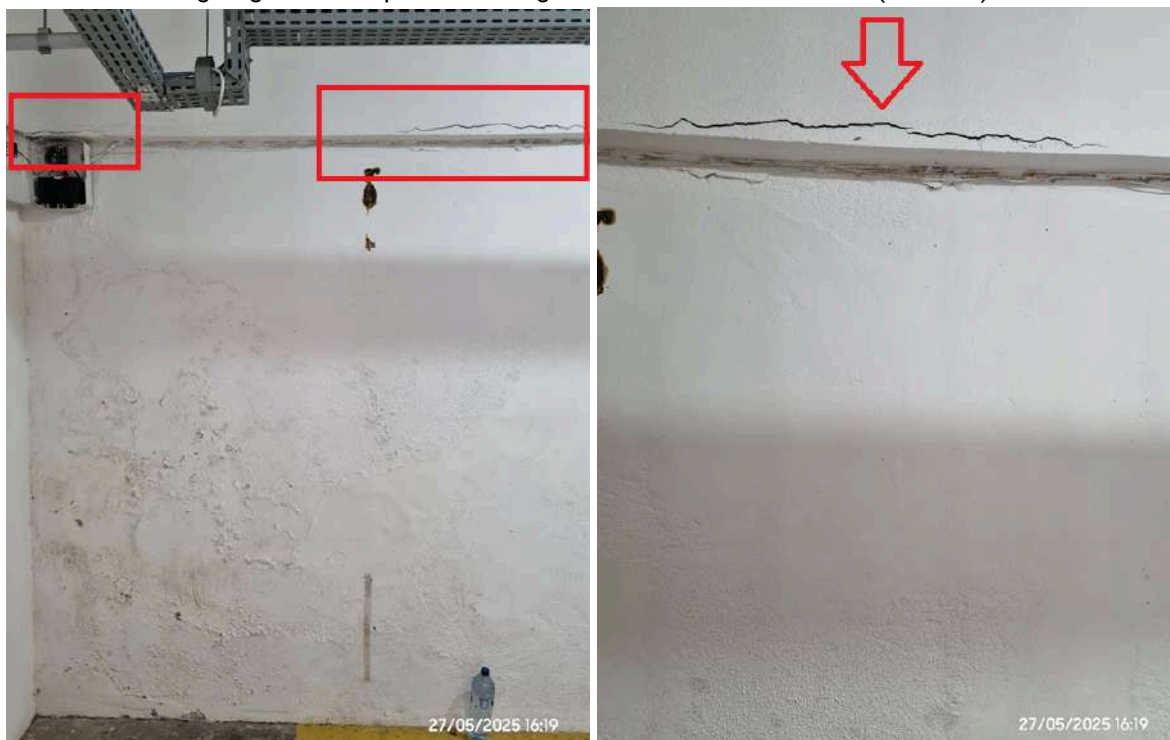
Imagens 071 e 072 - Fissura/trinca/rachadura em viga da garagem subsolo próximo à vaga de estacionamento nº 27

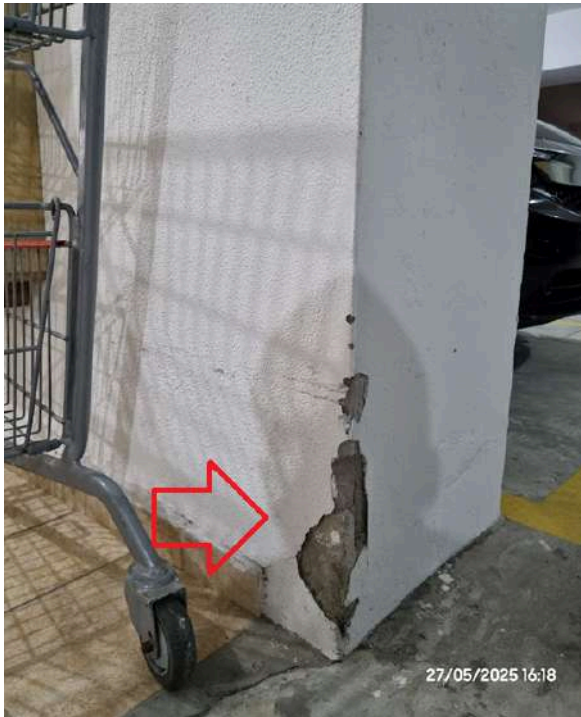
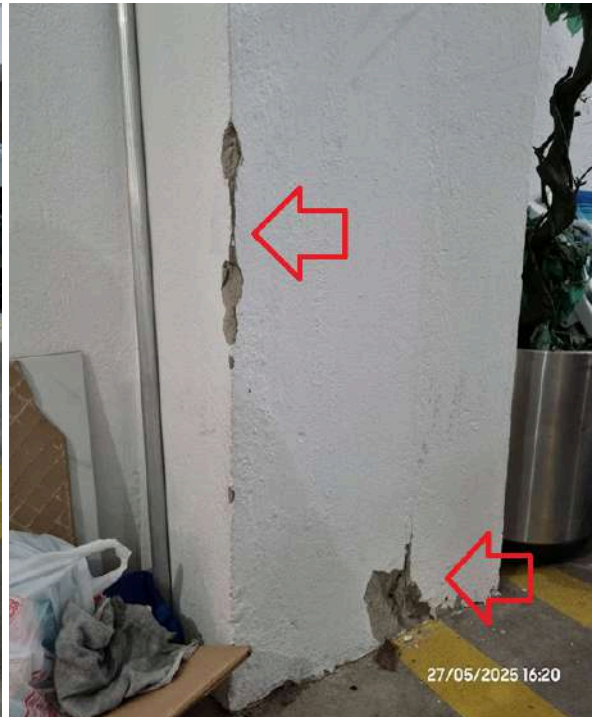
Imagens 073 e 074 - Deslocamento de reboco em pilar da garagem subsolo próximo à vaga de estacionamento nº 15 (à esquerda) e próximo à vaga nº 18 (à direita)

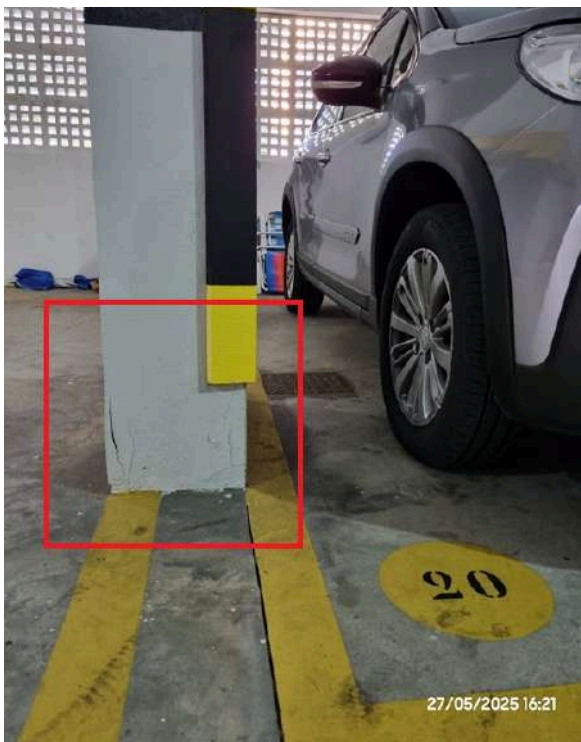
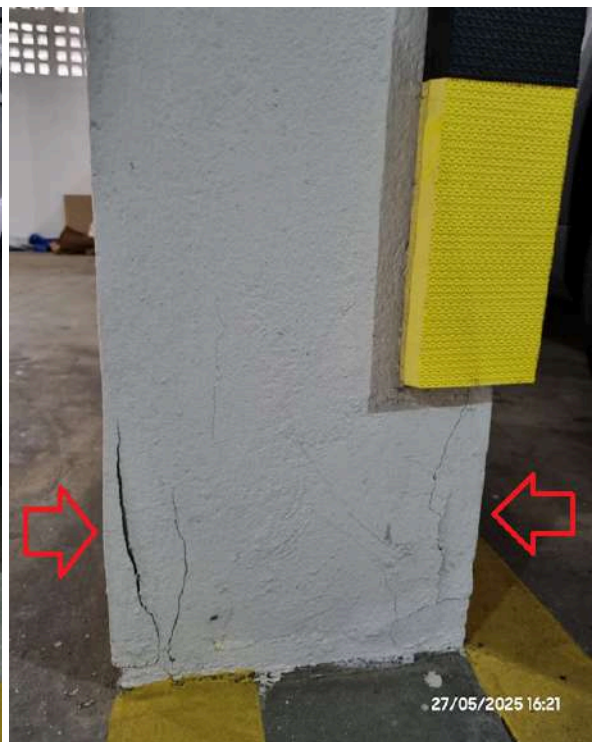
Imagens 075 e 076 - Fissura/trinca/rachadura em pilar da garagem subsolo próximo à vaga de estacionamento nº 20

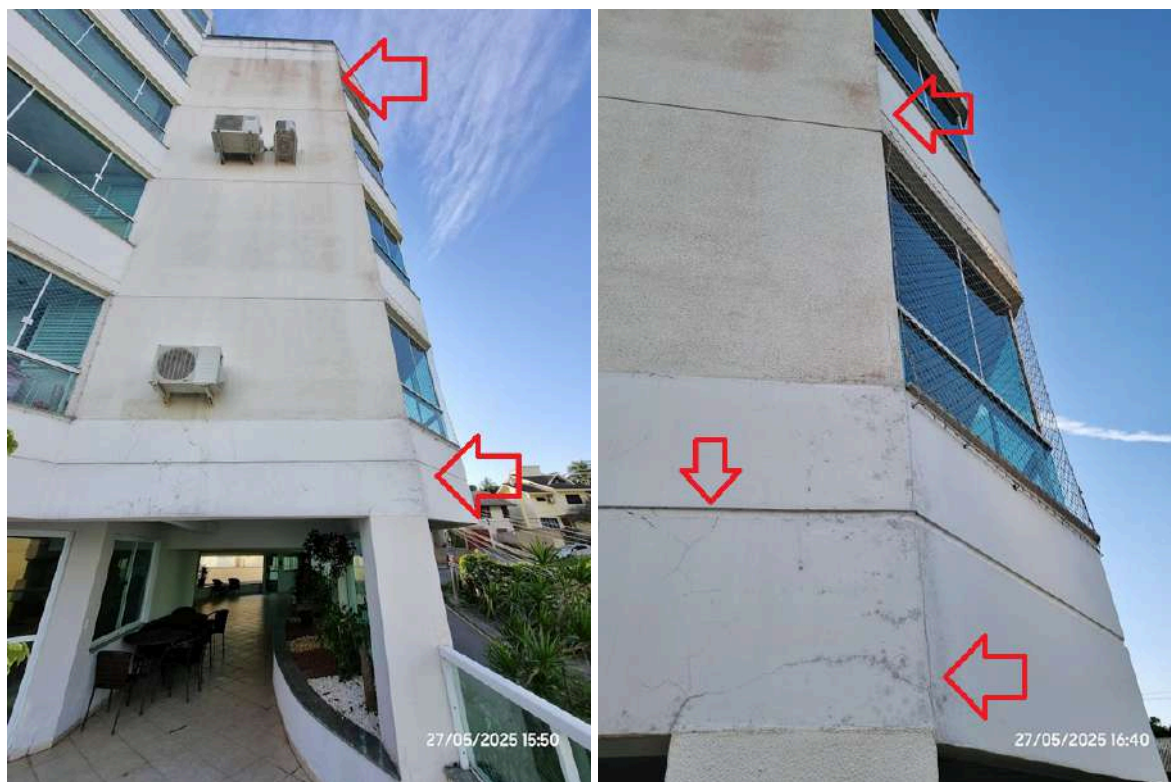
Imagens 077 e 078 - Fissura/trinca/rachadura e mofo na fachada lateral esquerda (parte frontal)

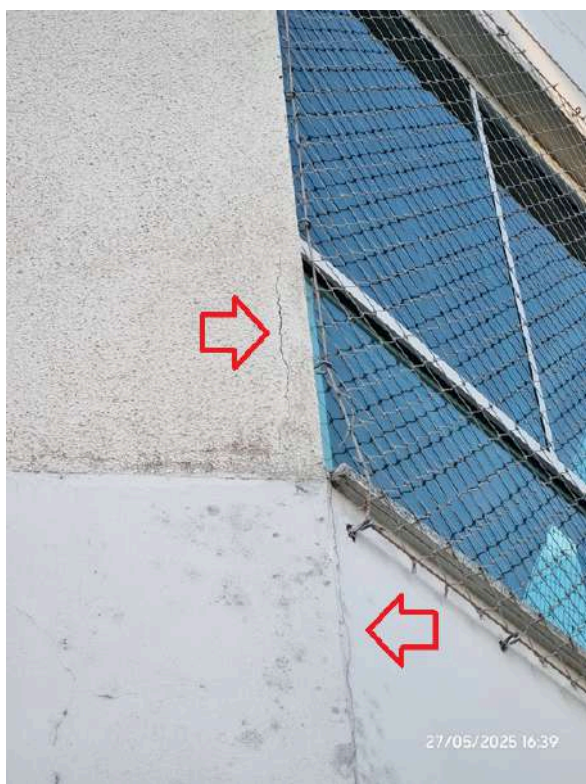
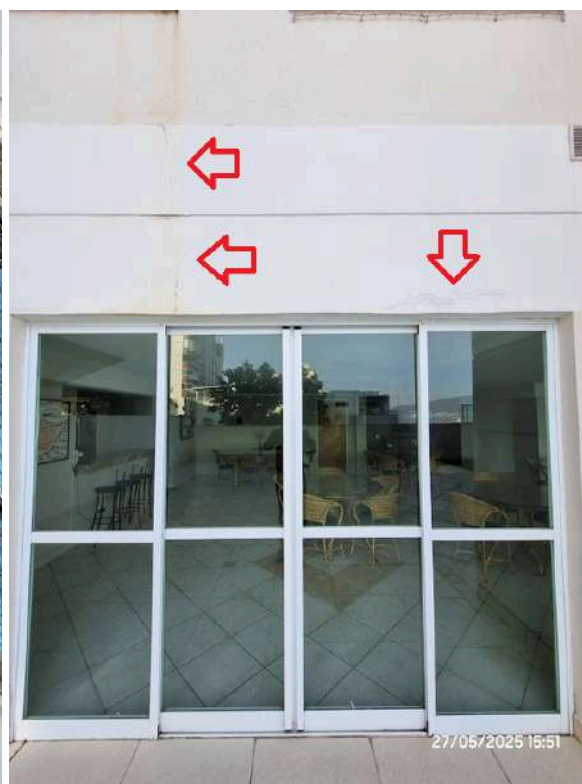
Imagens 079 e 080 - Fissura/trinca/rachadura e mofo na fachada lateral esquerda (parte frontal)
