**INSTITUTO FEDERAL DE EDUCAÇÃO, CIÊNCIA E TECNOLOGIA DE SANTA
CATARINA – CÂMPUS FLORIANÓPOLIS
DEPARTAMENTO ACADÊMICO DE CONSTRUÇÃO CIVIL
CURSO DE GRADUAÇÃO EM ENGENHARIA CIVIL**

RAFAEL KUSTER

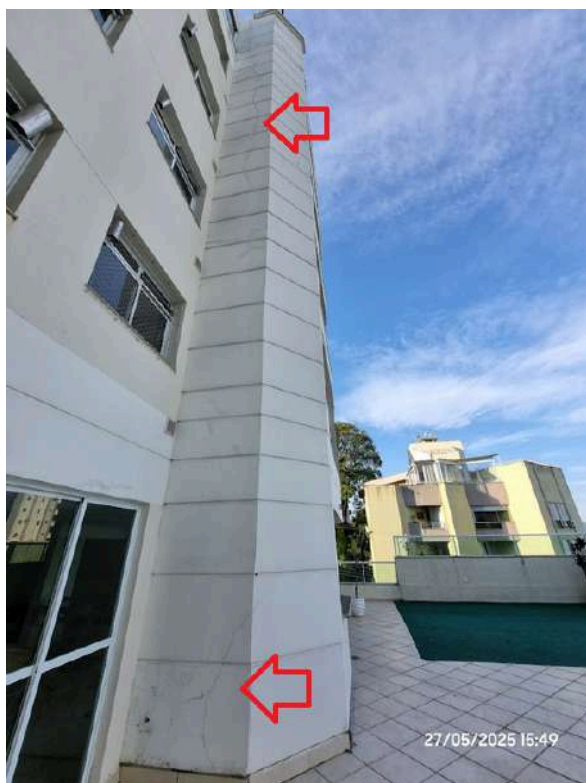
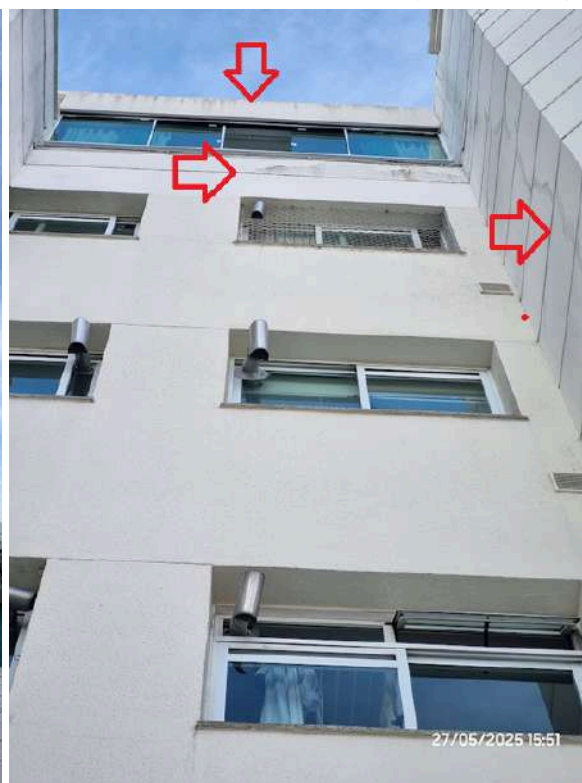
Imagens 081 e 082 - Fissura/trinca/rachadura e mofo na fachada lateral esquerda (parte frontal)

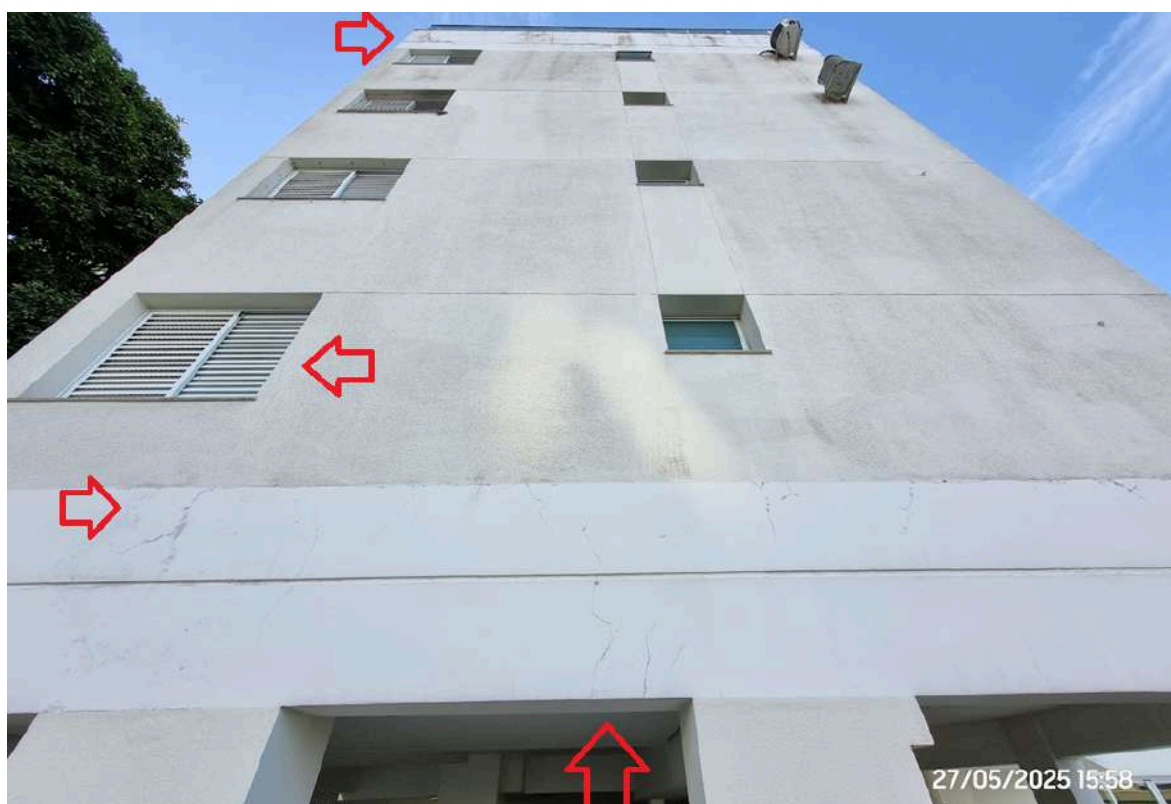
Imagem 083 - Fissura/trinca/rachadura e mofo na fachada lateral esquerda (parte fundos)

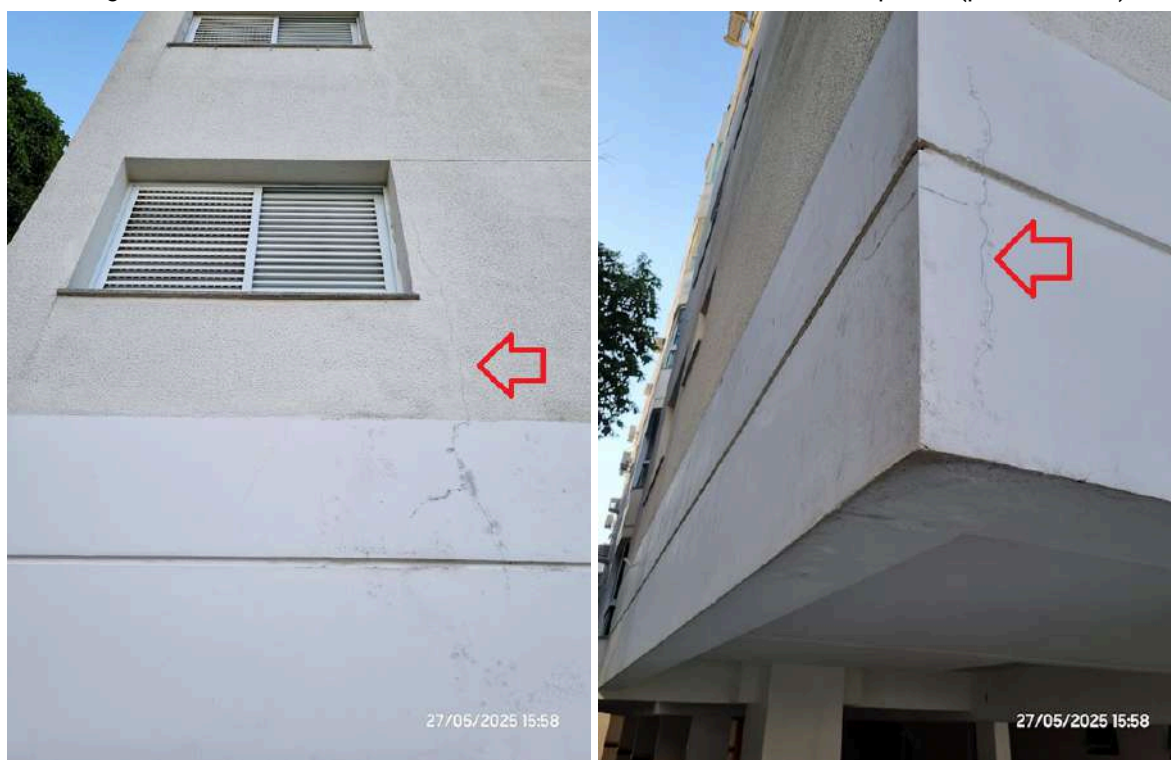
Imagens 084 e 085 - Fissura/trinca/rachadura e mofo na fachada lateral esquerda (parte fundos)

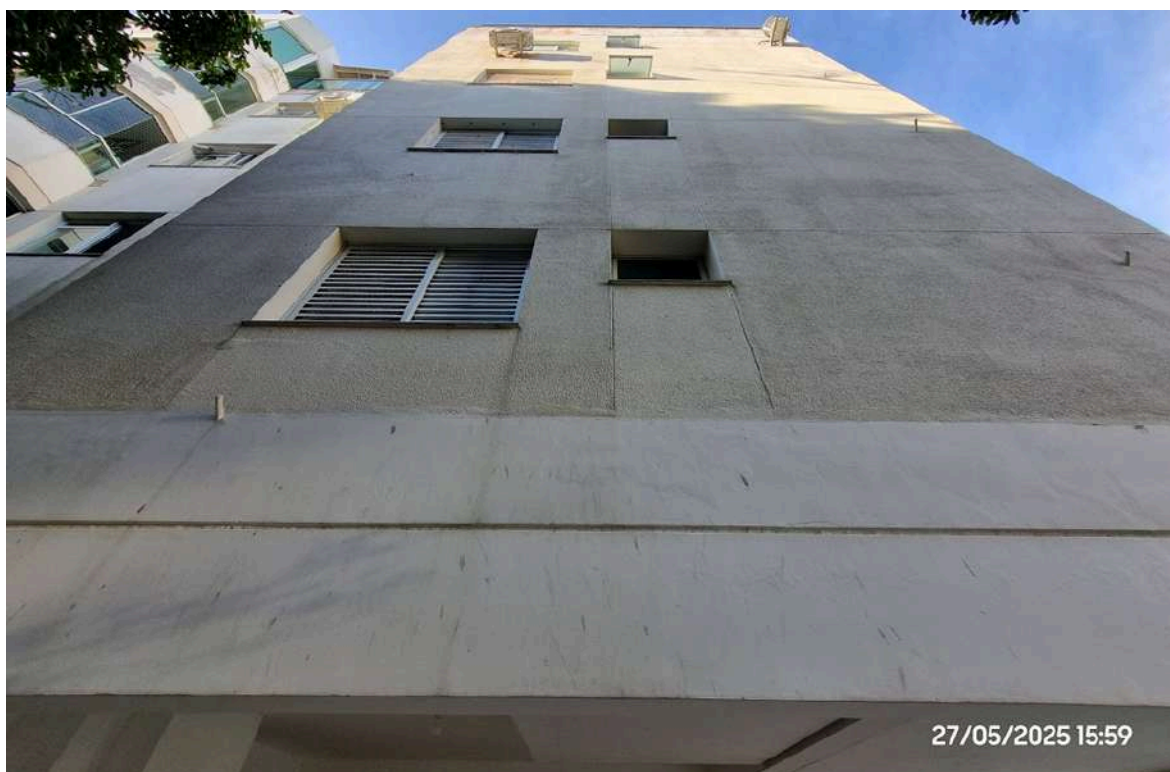
Imagem 086 - Fissura/trinca/rachadura e mofo na fachada fundos (parte esquerda)

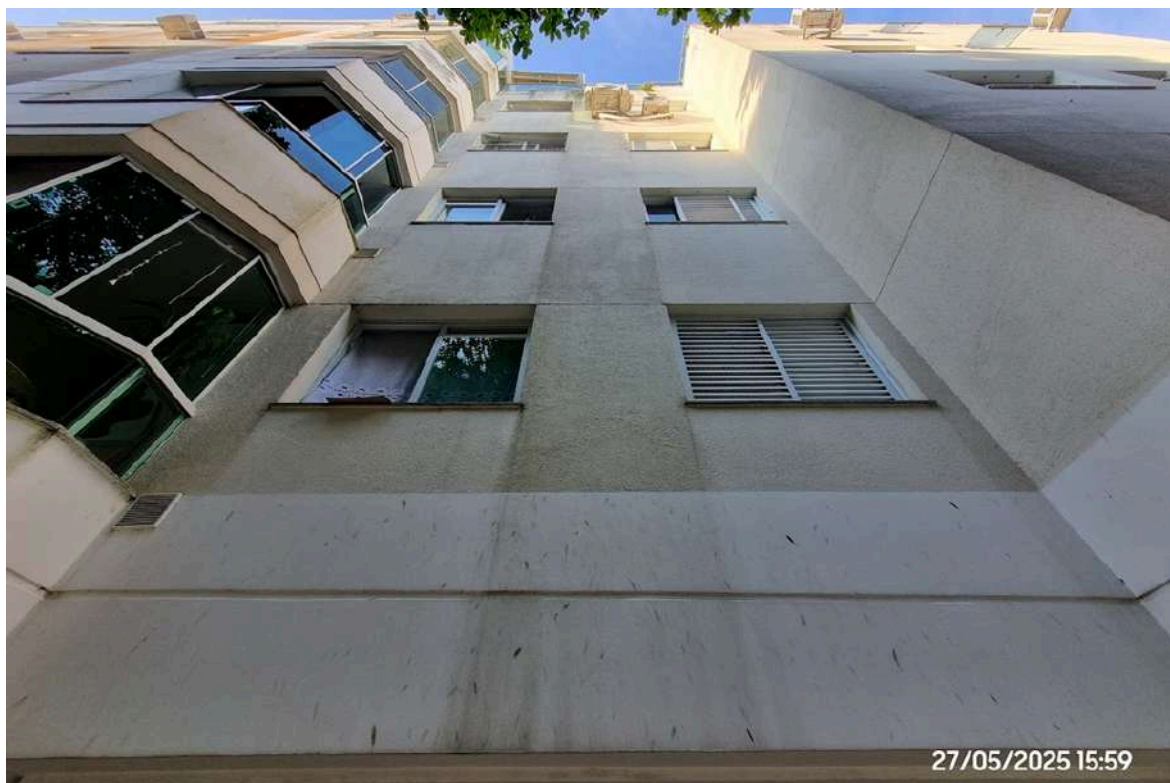
Imagem 087 - Fissura/trinca/rachadura e mofo na fachada fundos (parte central)

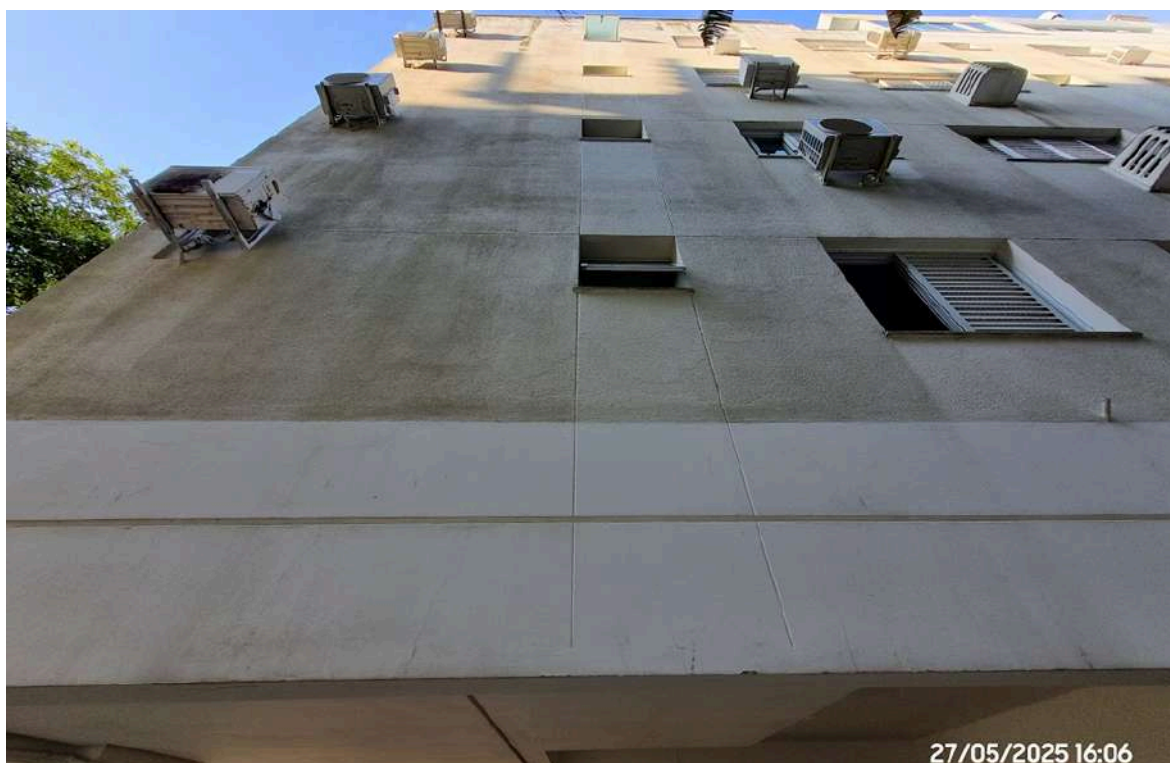
Imagem 088 - Fissura/trinca/rachadura e mofo na fachada fundos (parte direita)

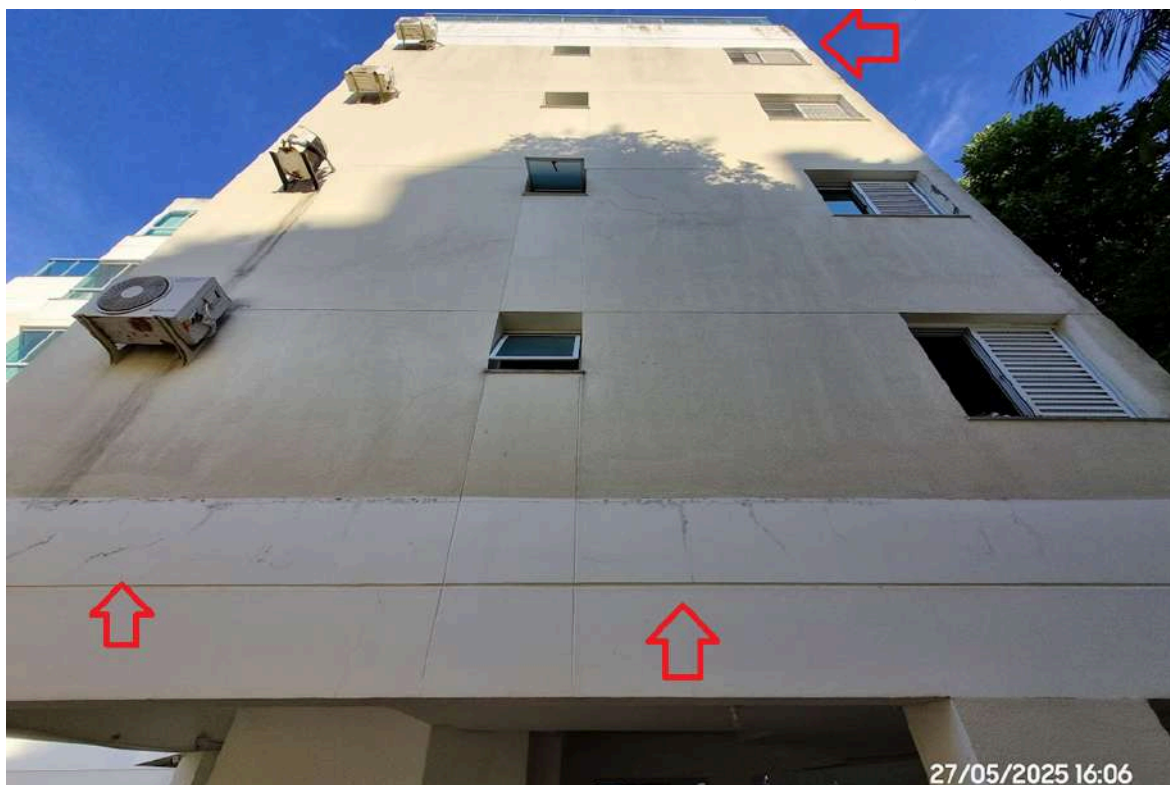
Imagem 089 - Fissura/trinca/rachadura e mofo na fachada lateral direita (parte dos fundos)

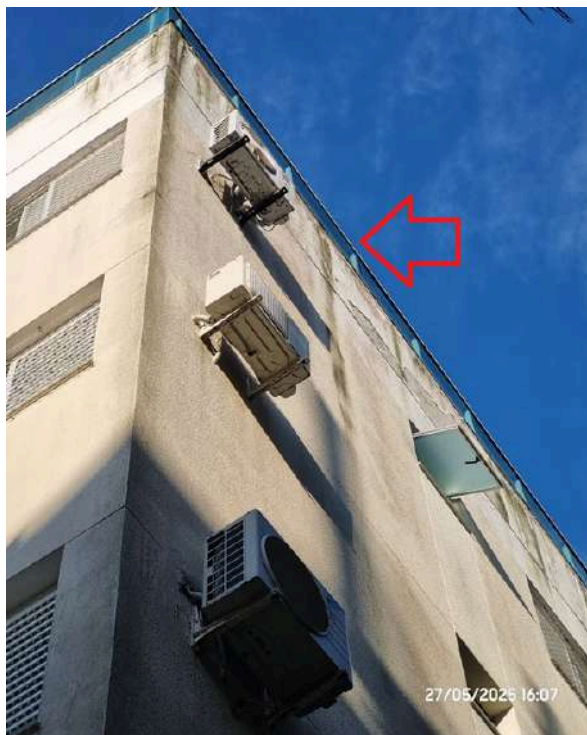
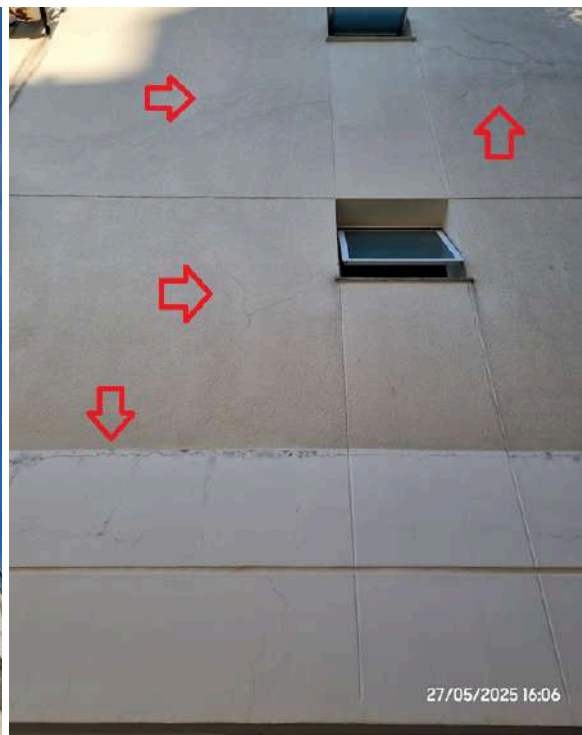
Imagens 090 e 091 - Fissura/trinca/rachadura, mofo e empolamento/deslocamento de revestimento na fachada lateral direita (parte dos fundos)

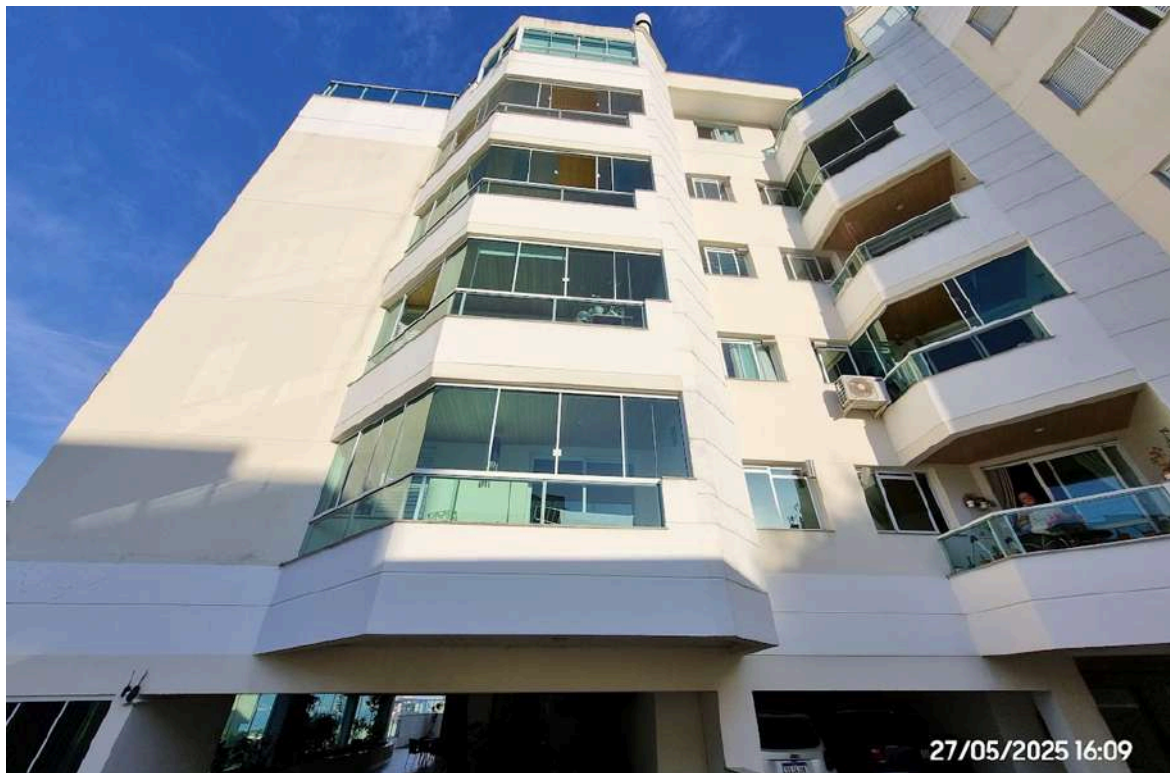
Imagem 092 - Fissura/trinca/rachadura e mofo na fachada lateral direita (parte central/frontal)

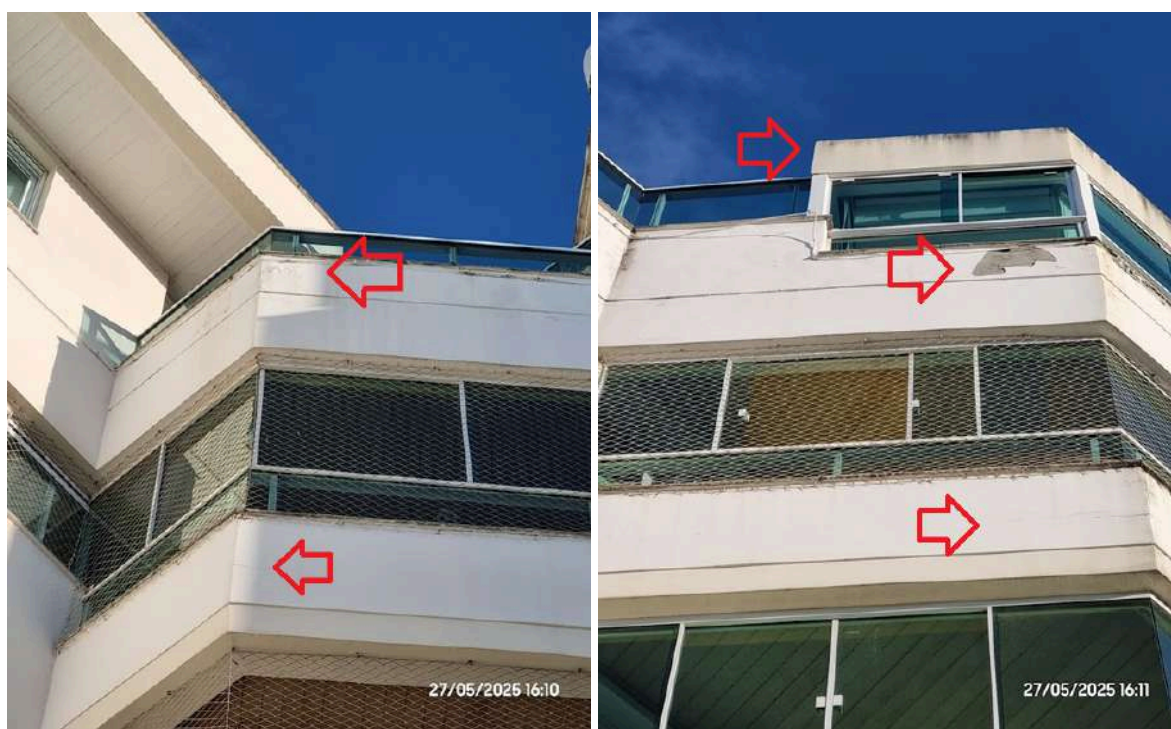
Imagens 093 e 094 - Fissura/trinca/rachadura, mofo e empolamento/deslocamento de revestimento na fachada lateral direita (parte dos fundos)

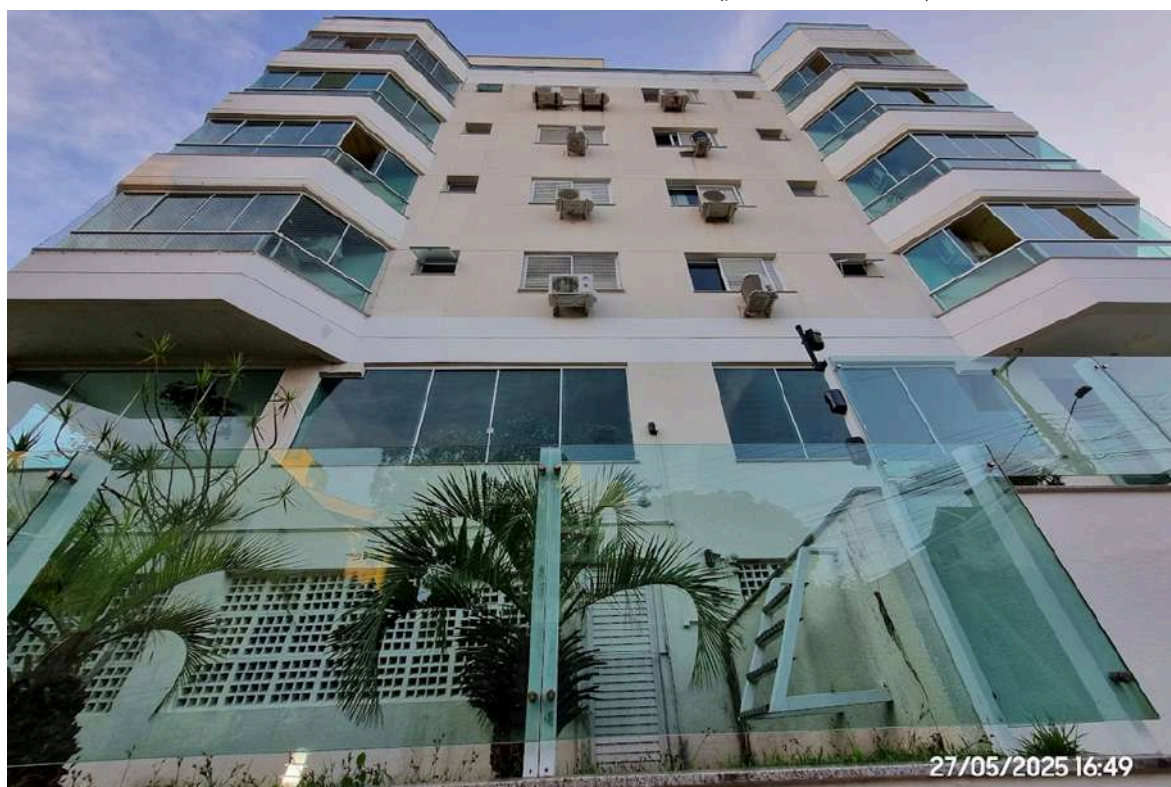
Imagem 095 - Fachada frontal

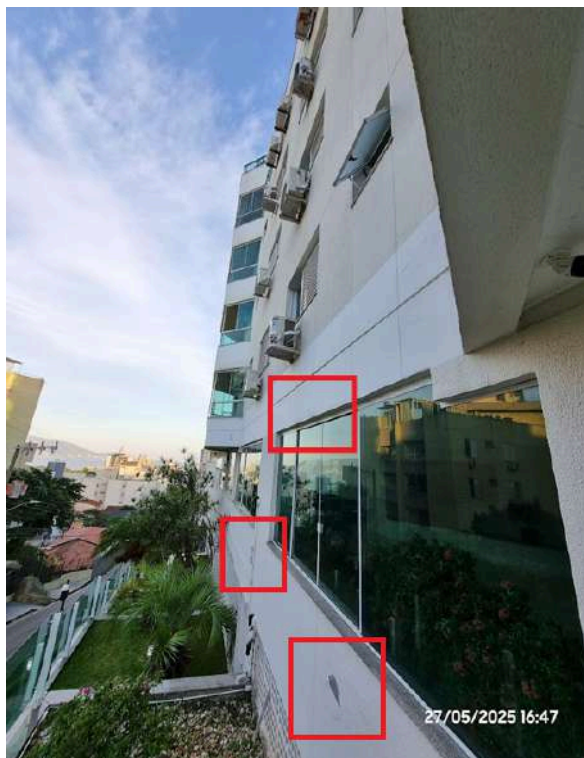
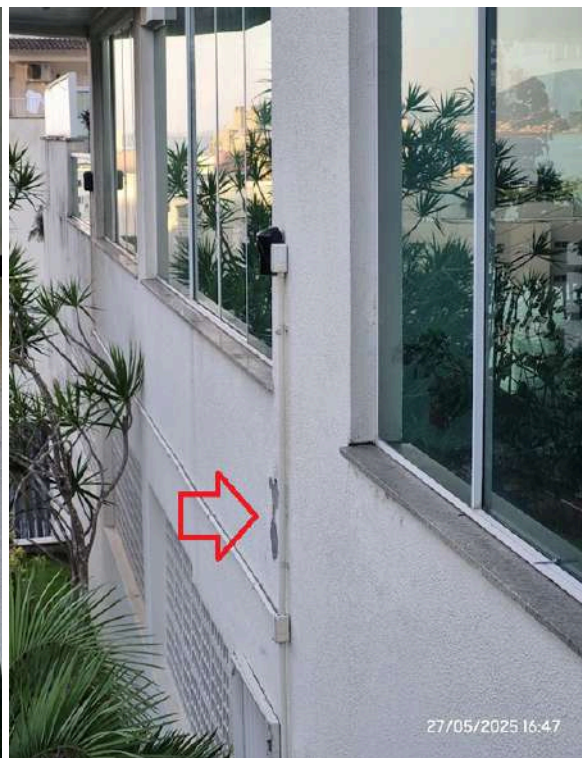
Imagens 096 e 097 - Fissura/trinca/rachadura e empolamento/deslocamento de revestimento na fachada frontal (parte central)

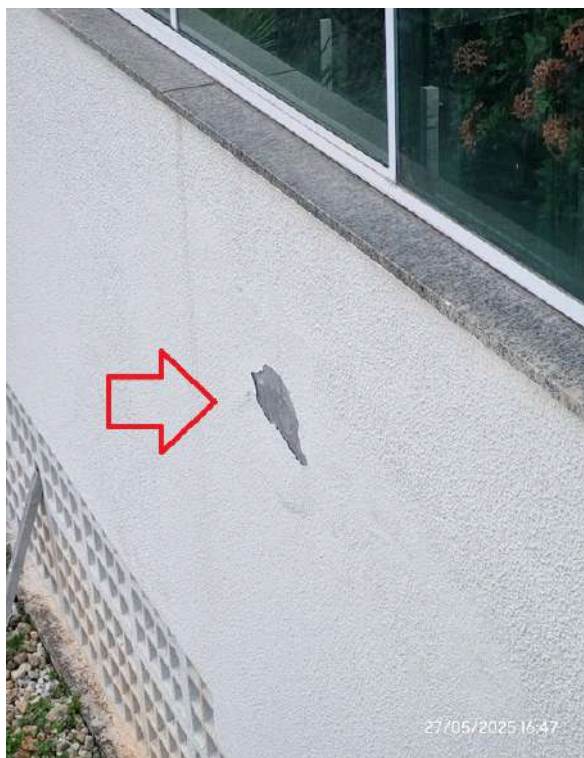
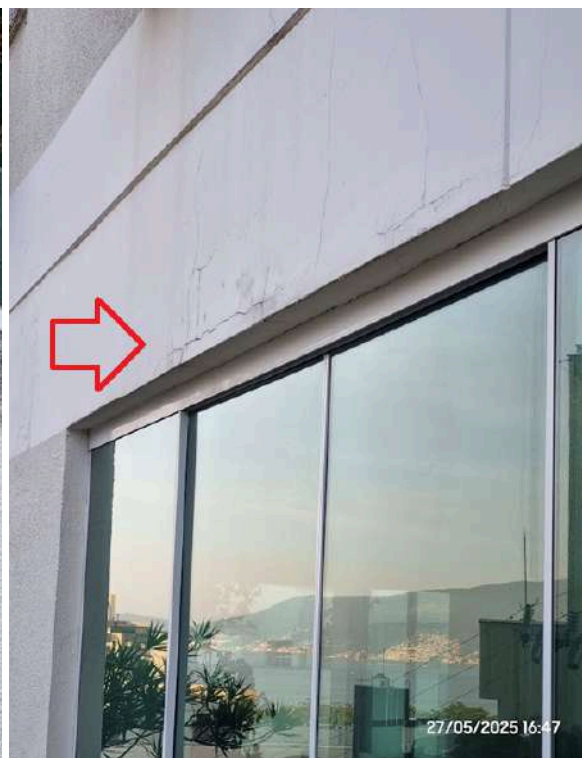
Imagens 098 e 099 - Fissura/trinca/rachadura e empolamento/deslocamento de revestimento na fachada frontal (parte central)

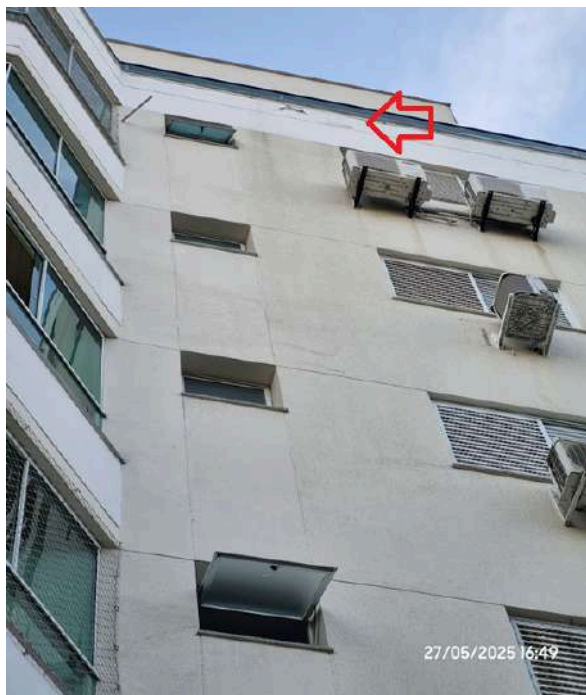
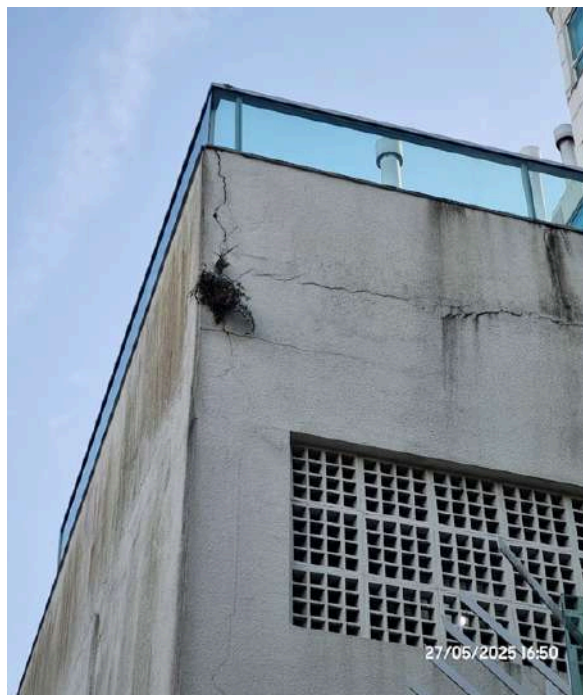
Imagens 100 e 101 - Fissura/trinca/rachadura, mofo e empolamento/deslocamento de revestimento na fachada frontal

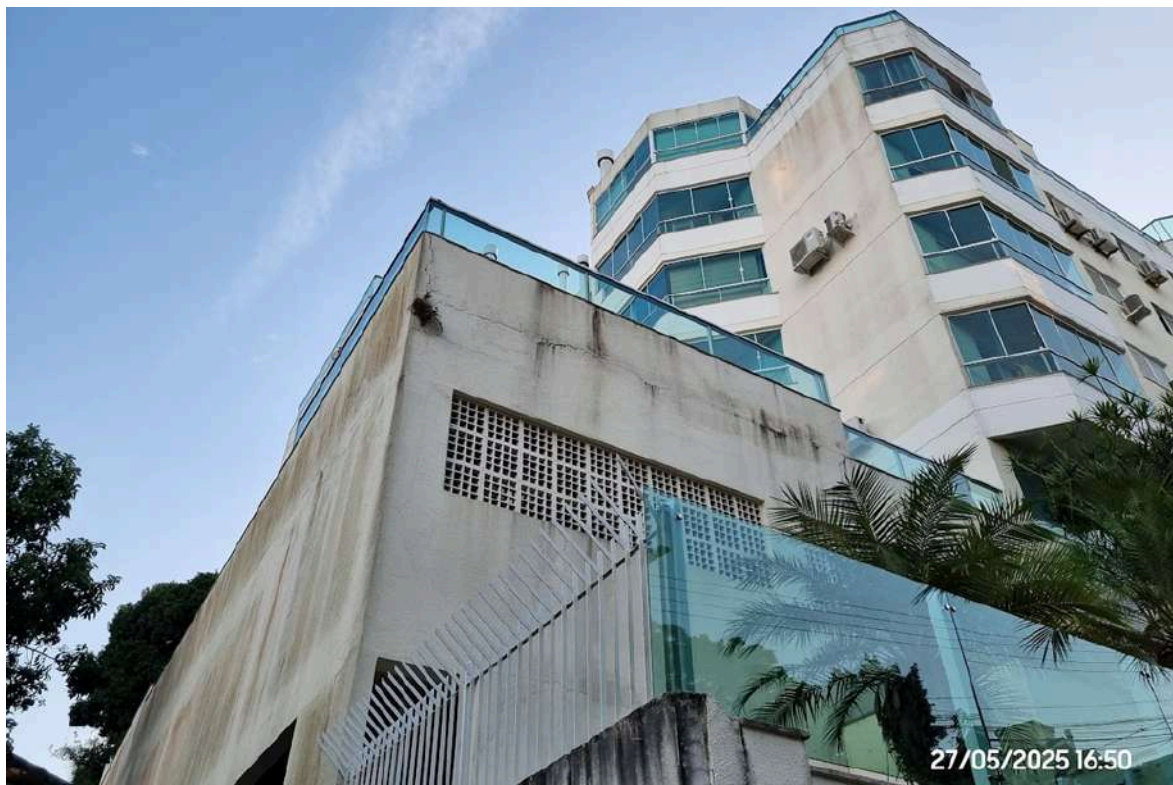
Imagem 102 - Fissura/trinca/rachadura, mofo e empolamento/deslocamento de revestimento na fachada frontal

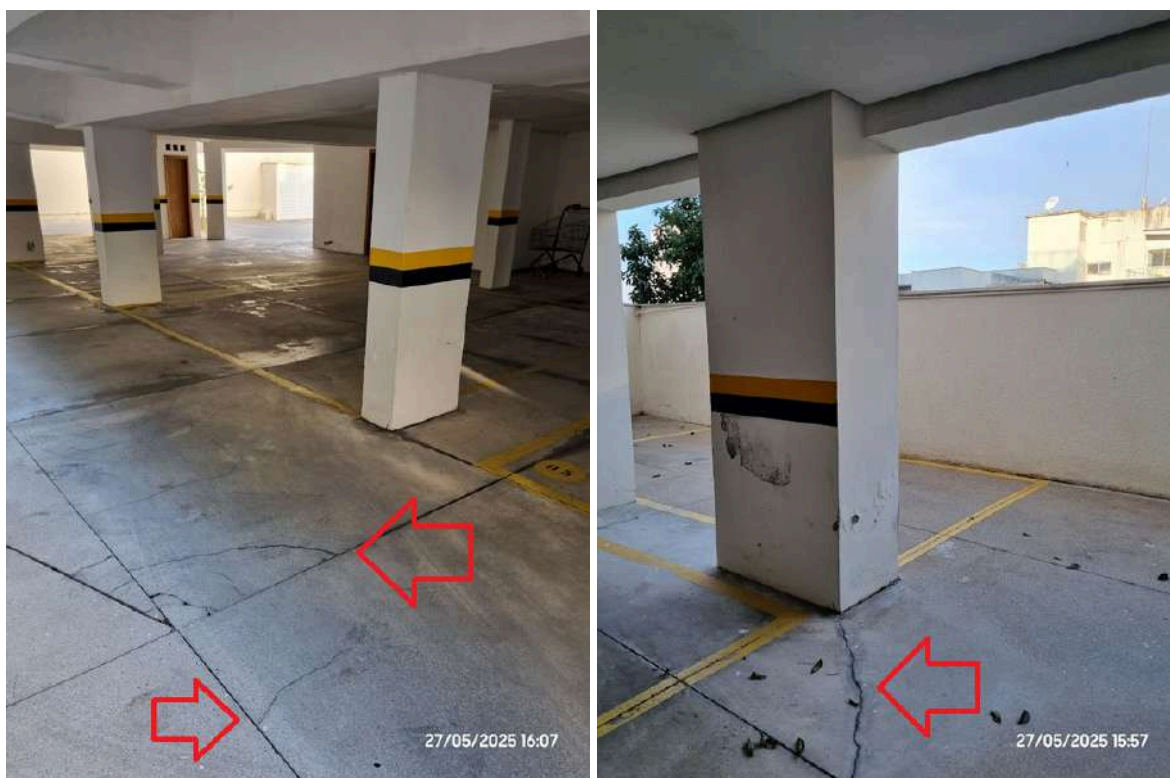
Imagens 103 e 104 - Fissuras/trincas/rachaduras no contrapiso do pavimento térreo (garagem)

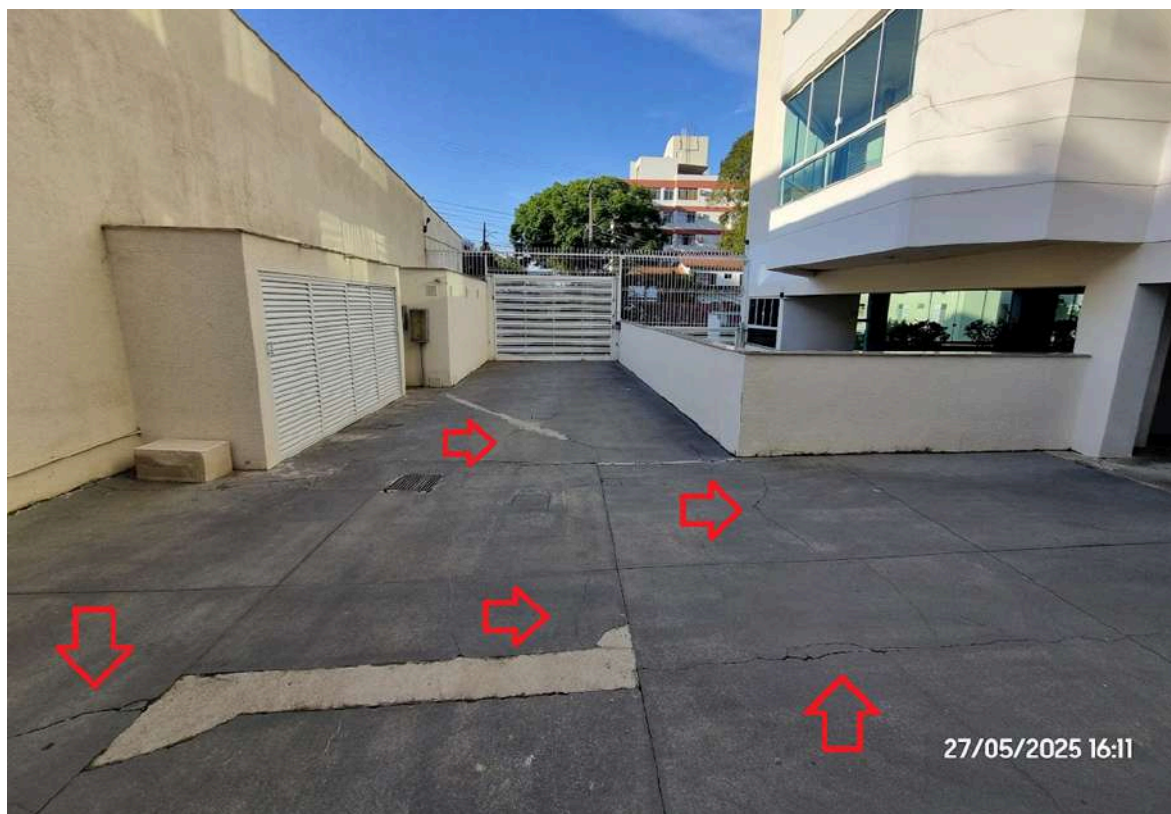
Imagem 105 - Fissuras/trincas/rachaduras no contrapiso do pavimento térreo (área de manobra)

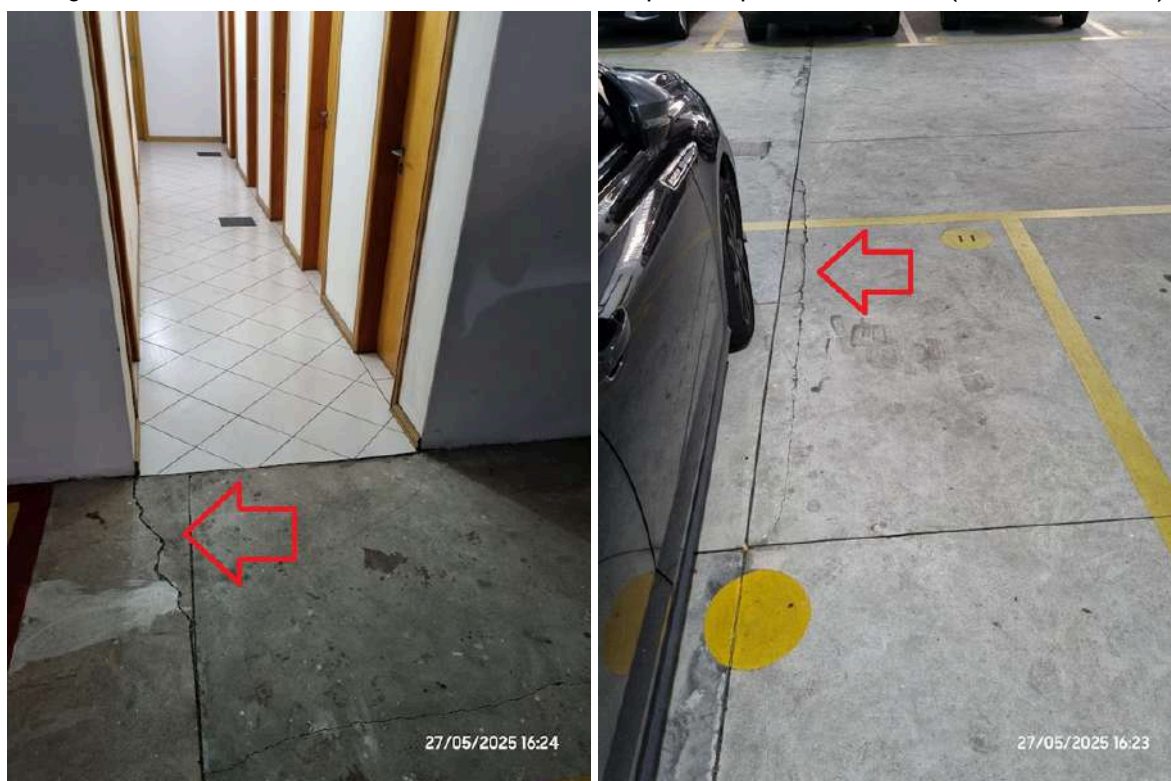
Imagens 106 e 107 - Fissuras/trincas/rachaduras no contrapiso do pavimento subsolo (garagem)

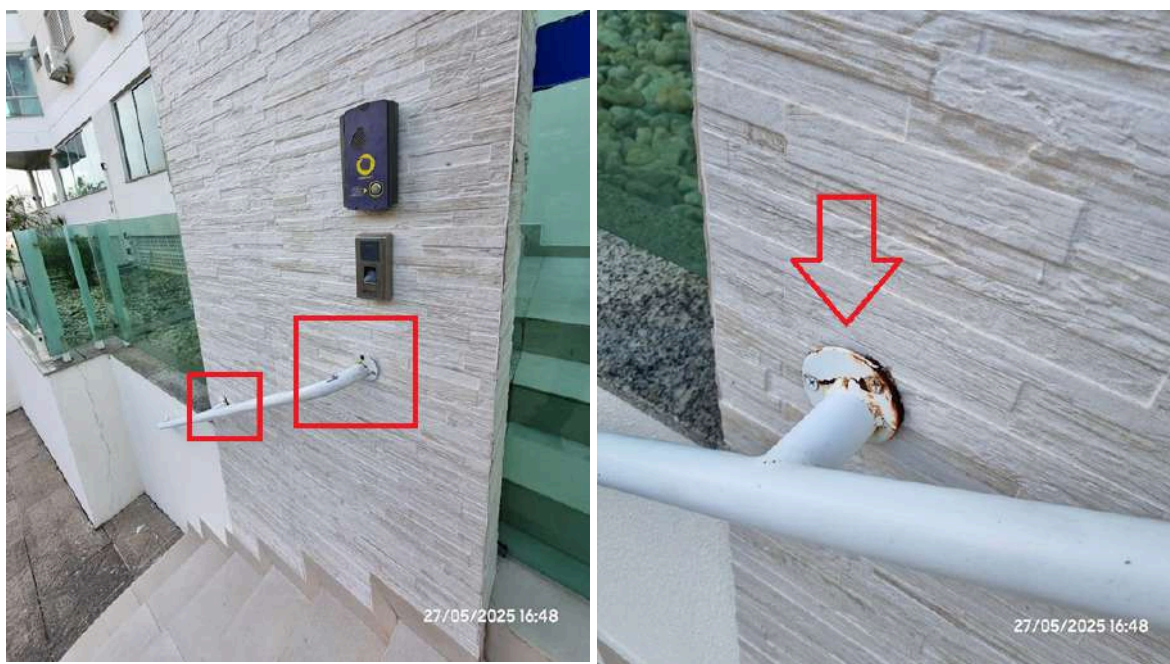
Imagens 108 e 109 - Corrosão no corrimão metálico da escada de acesso à edificação
