**PATOLOGIAS CONSTRUTIVAS EM UMA ESTAÇÃO DE
TRATAMENTO DE ESGOTO**

Causa, recuperação e prevenção em reatores UASB's

Trabalho de conclusão de Curso submetido ao Instituto Federal de Educação, Ciência e Tecnologia de Santa Catarina como parte dos requisitos para obtenção do título de engenheira civil.

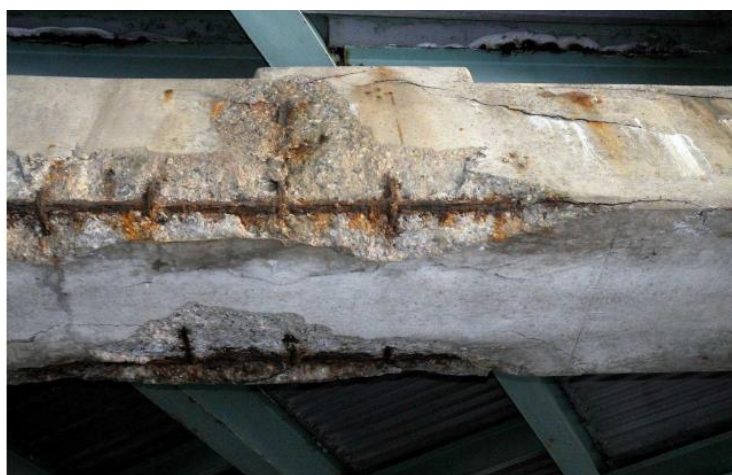
Figura 13 - Fenômeno de carbonatação exposto em viga

De acordo com a empresa que comercializa produtos à base de sílica para a construção civil - Tecnosil, a carbonatação pode ser definida como um processo físico-químico entre o gás carbônico (CO_2) e os compostos da pasta de cimento, para que isso ocorra precisa-se encontrar dentro do concreto: umidade, gás carbônico e oxigênio. A partir dessa reação é formado o carbonato de cálcio (CaCO_3) na região entre a superfície externa da estrutura e a armadura (área de cobertura). Devido à redução da alcalinidade promove no concreto zonas distintas de pH, dessa forma, quando a área de menor pH atinge a armadura, essa fica exposta à corrosão.

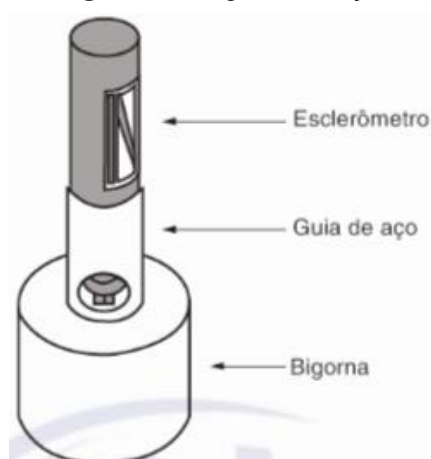
Figura 17 - Bigorna de aço

O aparelho consiste em uma massa-martelo que, ao ser impulsionado por uma mola, se choca através de uma haste, com a área de ensaio (NBR 7584, 2012, p 1). A energia do impacto é, em parte, utilizada na deformação permanente provocada a área de ensaio e, em parte, conservada elasticamente, propiciando, ao fim do impacto, o retorno do martelo. Vale ressaltar que, quanto maior a dureza da superfície ensaiada, menor a parcela da energia que se converte em deformação permanente e, conseqüentemente, maior deve ser o recuo ou a reflexão do martelo.

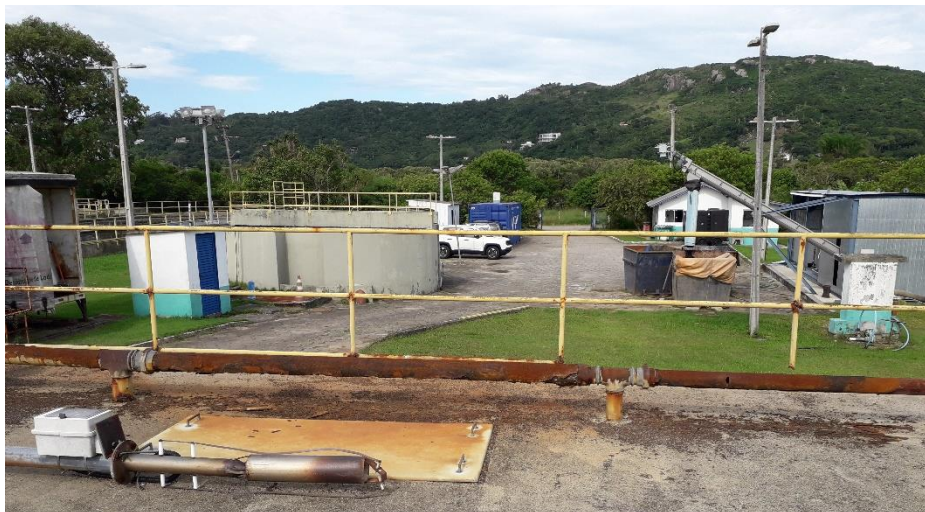
Figura 19 - ETE Lagoa da Conceição – Oxidação da canalização do queimador de gás

Devido à fuga dos gases citados acima, pode-se notar que a oxidação das tubulações metálicas, tampas de vedação e demais componentes metálicos são bastante avançados em todas as estações de tratamento visitadas.

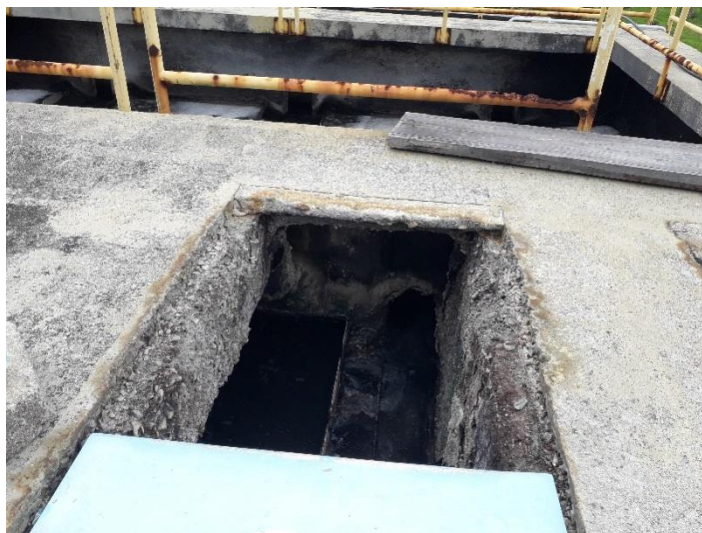
Figura 20 - ETE Saco Grande – Degradação do concreto das canaletas

Foi observado também que, a acentuada degradações nas laterais das faces internas da laje de cobertura dos reatores (Figura 20).

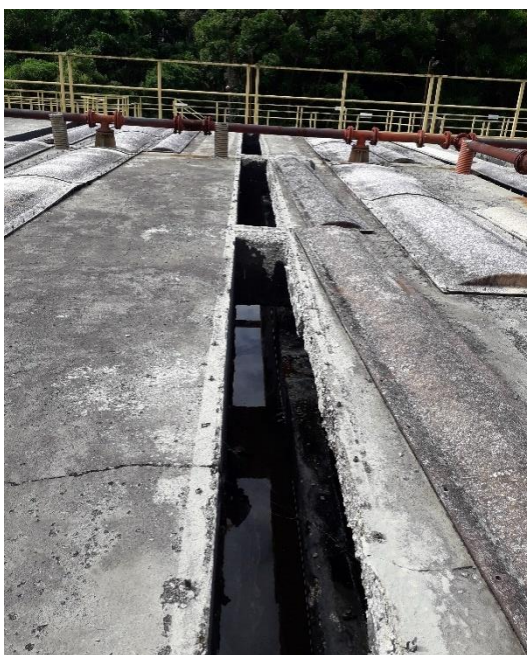
Figura 23 - ETE da Barra da Lagoa -
Degradação do concreto das canaletas e
fissura

Foram observadas também, fissuras presentes nas juntas de concretagem e juntas de movimentação, contudo conclui-se que essas não interferem na sanidade da estrutura, uma vez que se tratam de fissuras por movimentação térmica (presente em todas as ETE's visitadas). Já no reator UASB da Barra da Lagoa foi registrada uma fissura perpendicular à tampa canaleta central, na parte superior da estrutura, e exposição da armadura oxidada, como mostram as Figuras 23 e 24.

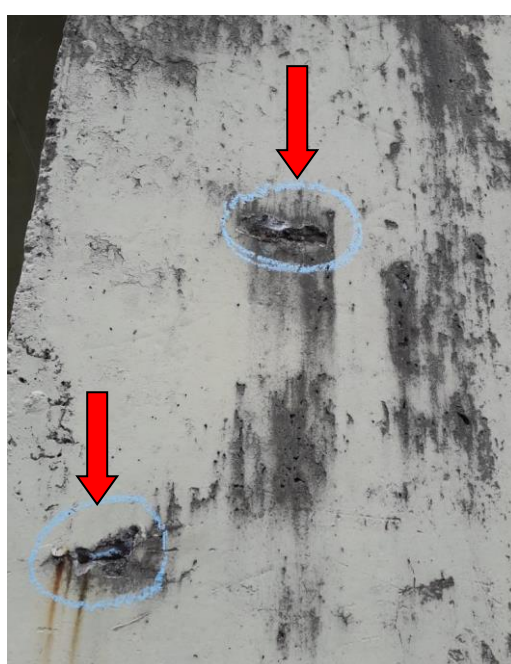
Figura 27 - Exposição da armadura devido à falta de cobrimento

Pode-se concluir que o cobrimento mínimo estipulado em projeto não foi respeitado durante a execução da obra civil, quer seja pela falta dos espaçadores entre as barras de aço e a forma ou pela alta pressão de lançamento do concreto que acarretou na remoção dos mesmos, resultado da pouca espessura entre a armadura e a face externa do reator (menos de 1 cm). Tal fato, ao longo do tempo provocou a exposição das armaduras e, conseqüentemente o acelerando o processo de oxidação das barras de aço.

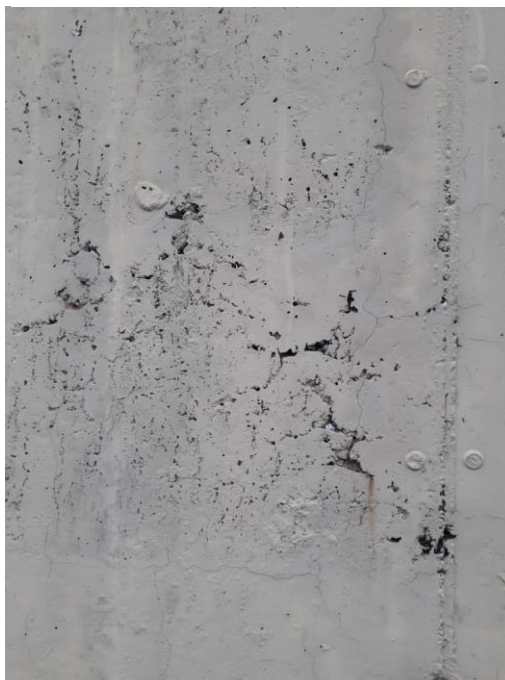
Figura 28 - Falha de concretagem

Tal fato, quando ocorrido na face interna do reator, a qual estará em contato direto com o efluente em tratamento e os gases produzidos durante o processo, pode causar danos ainda mais severos à integridade da estrutura, principalmente se essa falha de concretagem tenha ocorrido na região onde há ciclos de molhagem e secagem do concreto. As falhas de concretagem muitas vezes não podem ser totalmente evitadas, uma vez que: “ Os vibradores de parede só deverão ser usados se forem tomados cuidados especiais, no sentido de se evitar que as formas e as armaduras possam ser deslocadas. ” (SES Canasvieiras – especificações técnicas do projeto de estruturas de concreto armado, 2008).

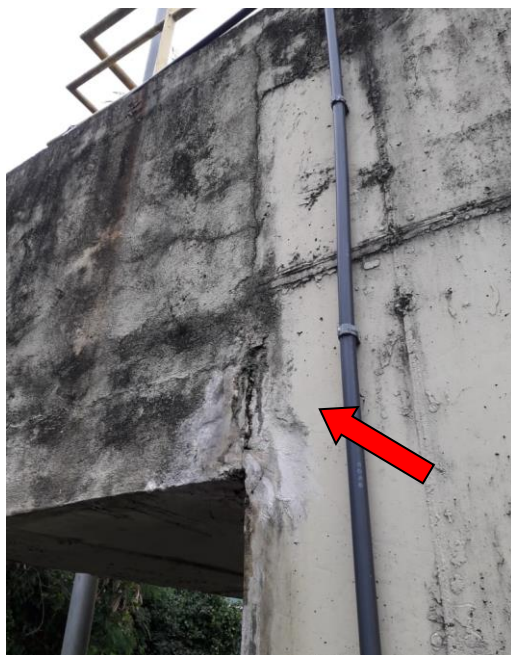
Figura 29 - Fissura na junta de concretagem

Tal fato pode ter ocorrido devido à entrada do gás carbônico e gás metano nos poros do concreto, possivelmente decorrentes de fissuras ou porosidade do mesmo, instigando assim a transformação dos compostos do cimento em carbonato, devido à perda de alcalinidade do concreto.

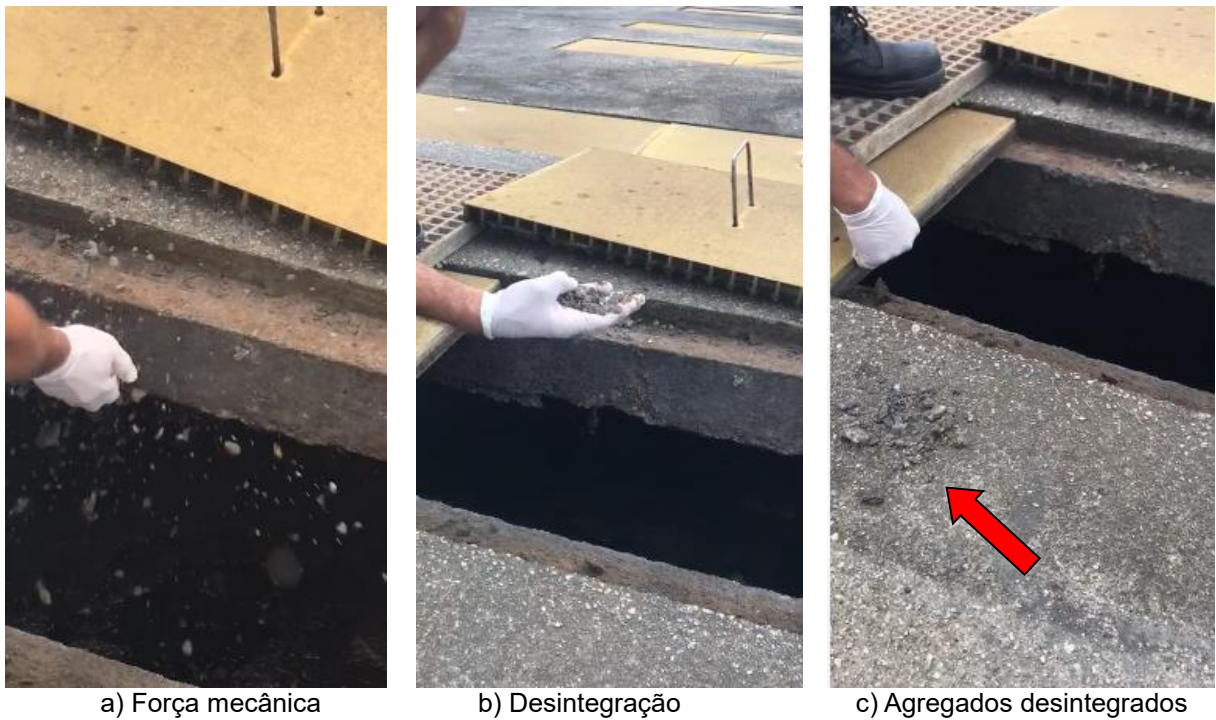
Figura 33 - Desagregação do concreto na laje de cobertura

De acordo com o polimento que se deu para a realização do ensaio esclerométrico da laje superior do tanque, pode-se observar que a resistência mecânica do concreto da laje de cobertura se encontra em valores muito inferiores ao estipulado em projeto (30 MPa), visto que os resultados obtidos pelo ensaio esclerométrico foram os mínimos possíveis registrados pelo aparelho. Devido à ação das bactérias na formação do ácido sulfúrico, pode-se notar um estufamento e esfarelamento em toda a superfície interna da laje, provocada pelo ataque químico do ácido no concreto.

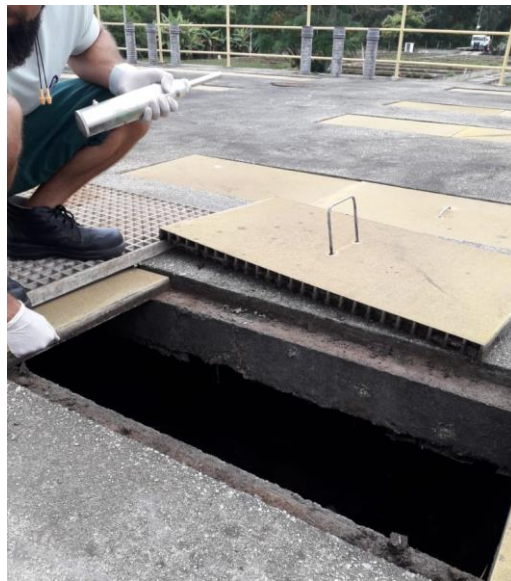
Figura 36 - Marcação dos pontos na tampa superior do reator 3

Os valores obtidos através do ensaio esclerométrico foram coletados em três regiões diferentes do reator UASB 3. A leitura do aparelho corresponde à medida da altura do rebote (na bigorna) que equivale ± 2 unidades-padrão da escala de martelo (Controls-Group, 2016).

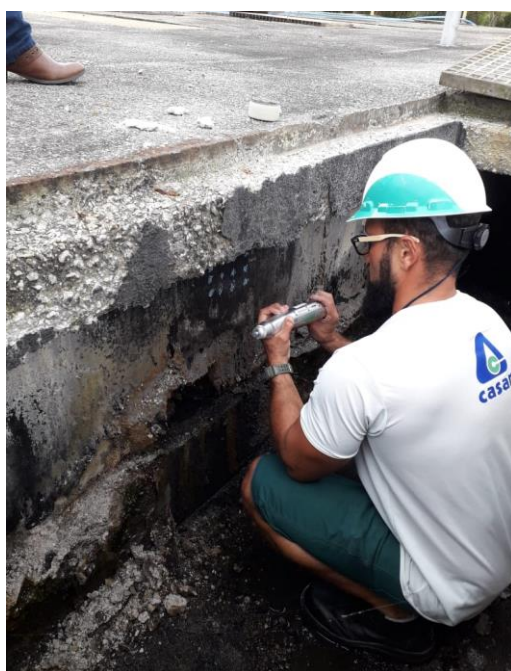
Figura 38 - Leitura dos valores do esclerômetro, na região 2 do reator

Região 2: Lateral interna da estrutura. Parede coletora do efluente final.

Os valores de resistência superficial do concreto que foram extraídos da região 2 do reator estão descritos respectivamente na Tabela 10.
