**ESTUDO DE CASO DE
CORROSÃO EM ESTACAS
HELICOIDAIS DE AÇO PATINÁVEL
EM TORRES DE TRANSMISSÃO
DE ENERGIA**

**Trabalho de Conclusão de Curso
submetido ao Instituto Federal de
Educação, Ciência e Tecnologia de
Santa Catarina como parte dos
requisitos de obtenção do título de
Engenheiro Civil.**

Vendo as vantagens econômicas e técnicas na utilização das estacas helicoidais em aço patinável, no ano de 2013 esta tecnologia foi utilizada para suportar os esforços de tração de torres estaiadas na região litorânea do estado do Rio Grande do Sul. Estas estacas estão aplicadas no solo e possuem uma área exposta à atmosfera, havendo então uma área de transição solo-ar. Passados apenas cinco anos, identificou-se corrosão em algumas das fundações assim executadas, o que não era esperado.

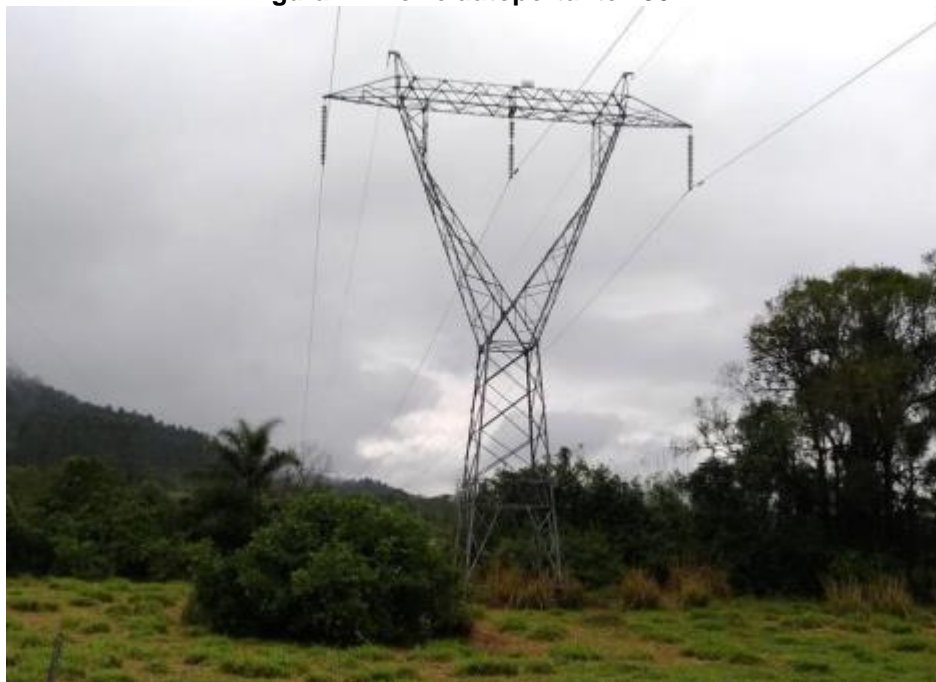
Figura 1 – Torre autoportante 230kV

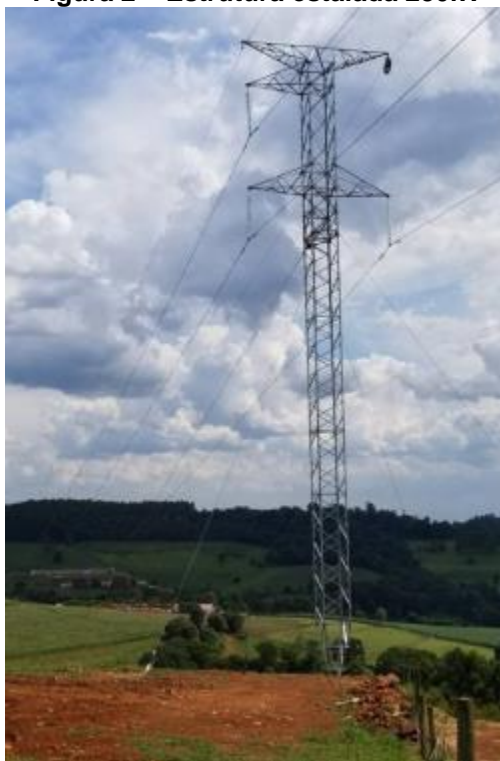
A torre do tipo estaiada possui um ponto de apoio que sofre somente esforços de compressão, onde a torre é apoiada, comumente chamada de mastro central. Possui também quatro pontos onde são ancorados os estais, sendo que nesses pontos existem somente esforços de tração. Uma imagem de uma torre estaiada pode ser visualizada na Figura 2:

Figura 2 – Estrutura estaiada 230kV

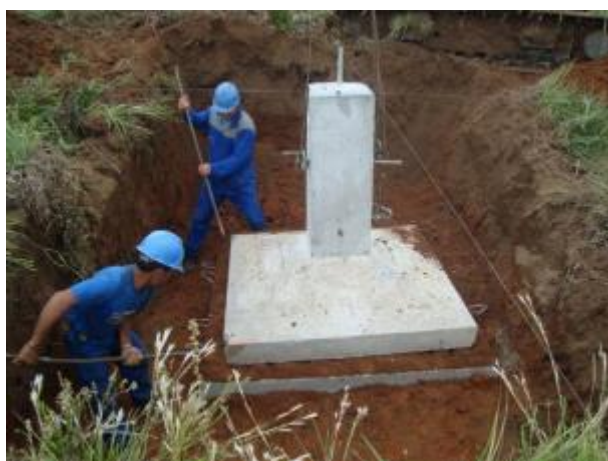
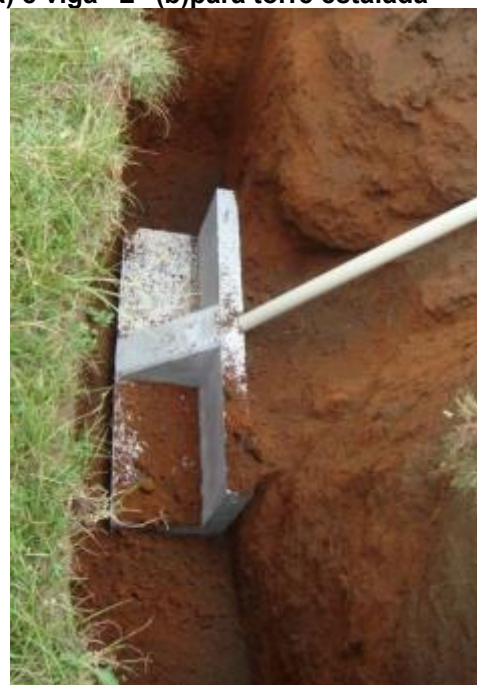
Figura 4 – Instalação de sapata pré-moldada (a) e viga “L” (b) para torre estaiada

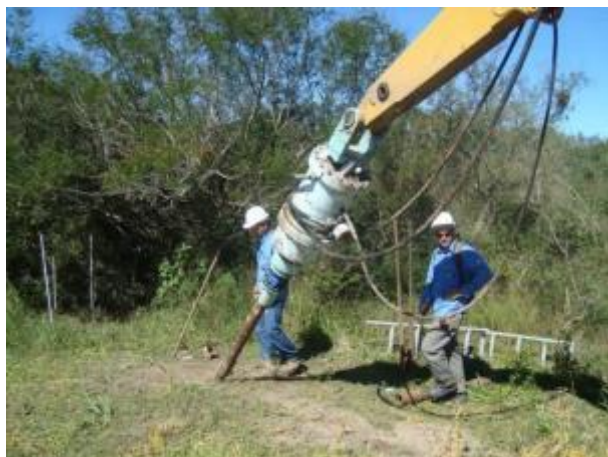
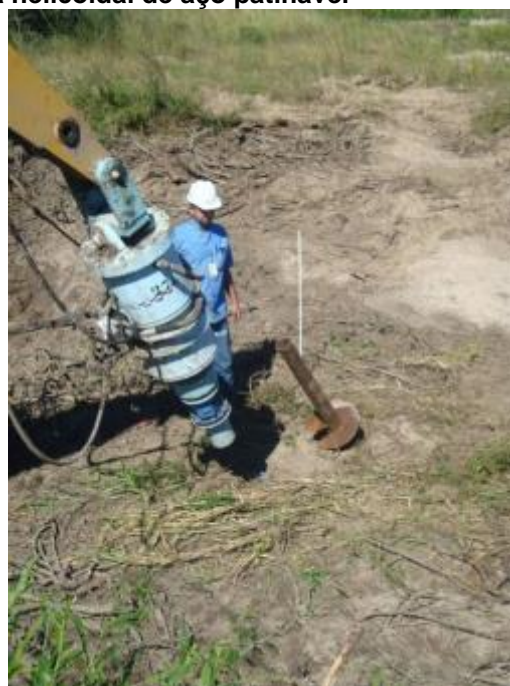
Figura 5(a) e (b) instalação de estaca helicoidal de aço patinável

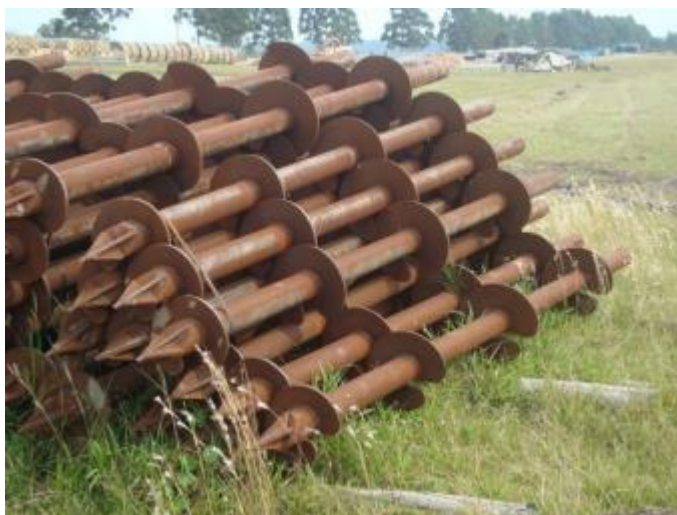
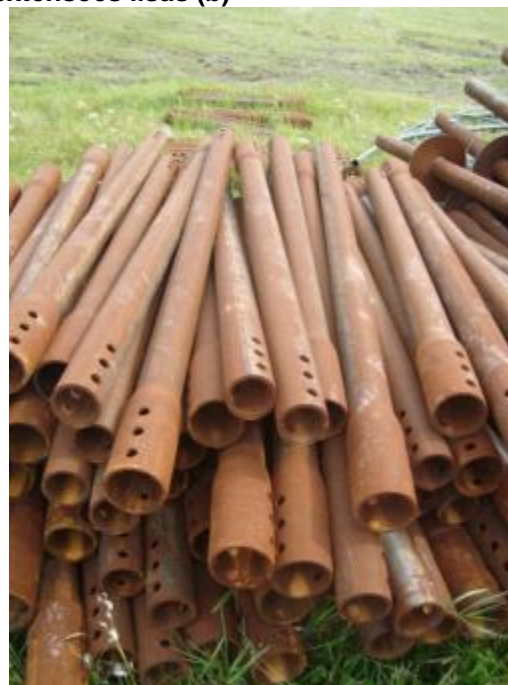
Figura 10 – Seções guia (a) e extensões lisas (b)

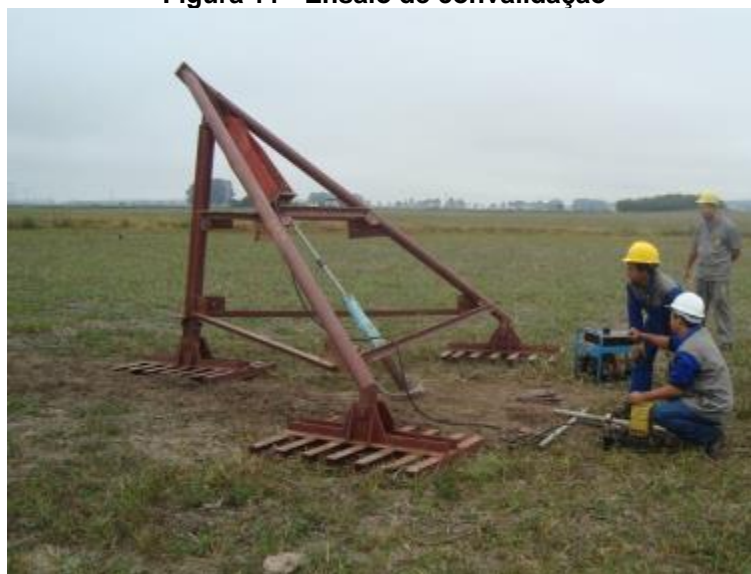
Figura 11 - Ensaio de convalidação

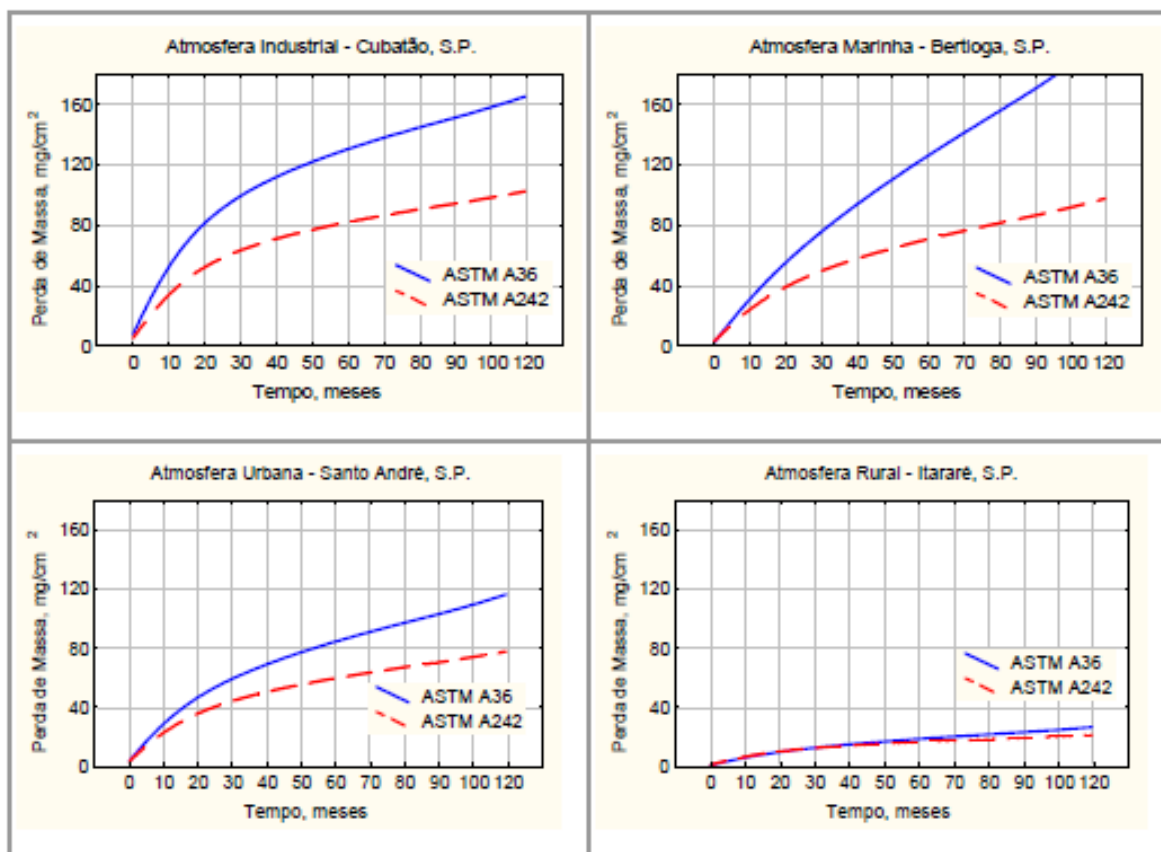
Muitos estudos vêm sendo desenvolvidos sobre a aplicação de aço patinável, principalmente no que se refere a resistência à corrosão, uma vez que esta é a sua principal característica. Na Figura 14, apresenta-se uma comparação da perda de massa por corrosão de um aço patinável e de uma liga de aço-carbono comum (PANNONI, 1993).

Figura 14 - Resistência à corrosão de um aço patinável (ASTM A242) e de um aço carbono comum (ASTM A36) expostos às atmosferas industrial (Cubatão, S.P.), marinha (Bertioga, S.P.), urbana (Santo André, S.P.) e rural (Itararé, S.P.)

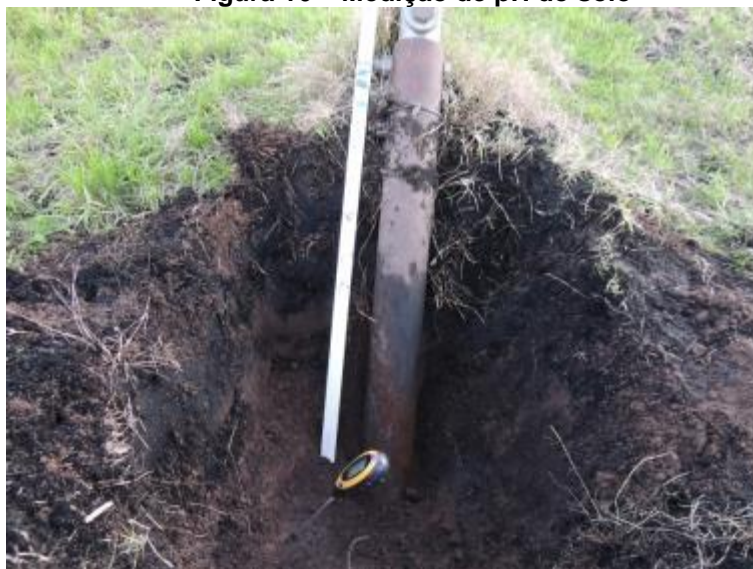
Figura 16 – Medição de pH do solo

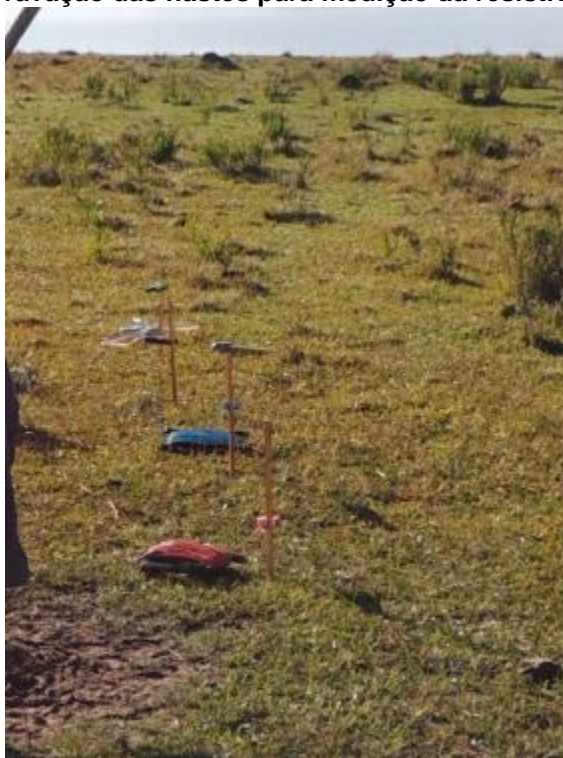
Figura 18 – Cravação das hastes para medição da resistividade do solo

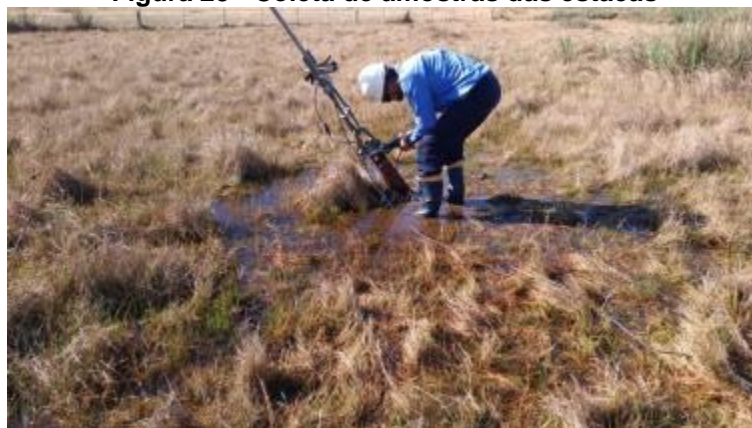
Figura 28 - Coleta de amostras das estacas

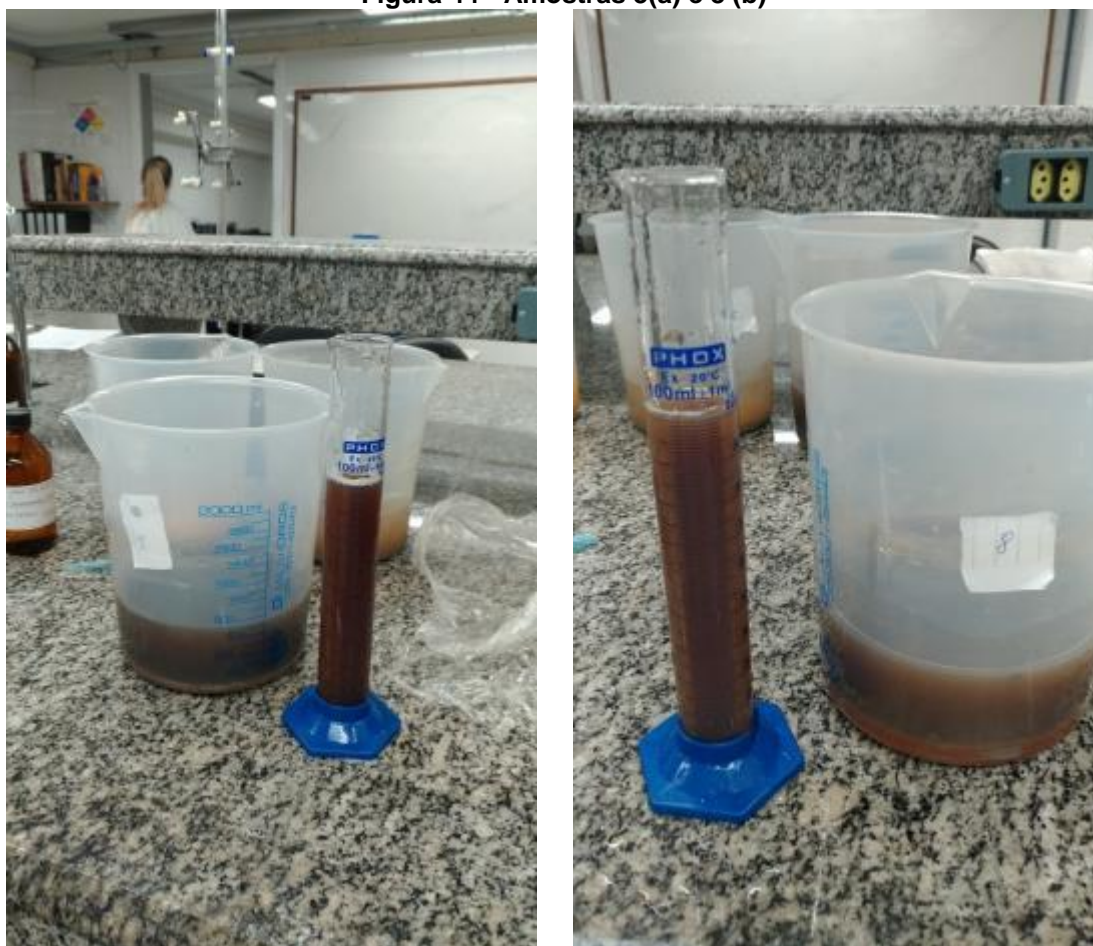
Figura 44 - Amostras 3(a) e 8 (b)

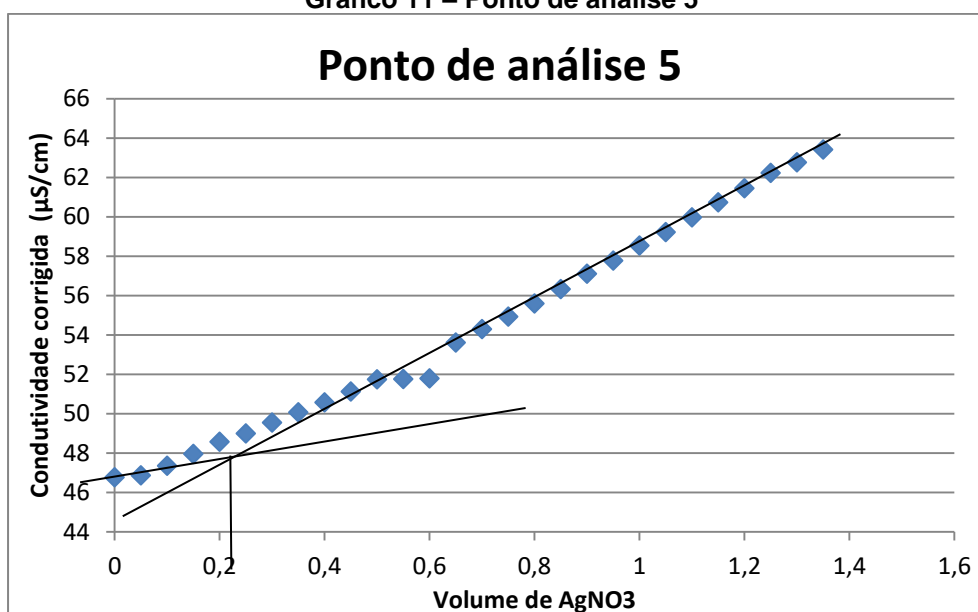
Gráfico 11 – Ponto de análise 5

Ao traçar as duas retas, considerou-se como ponto de equivalência o volume de 0,20ml de nitrato de prata para o ponto de análise 5.

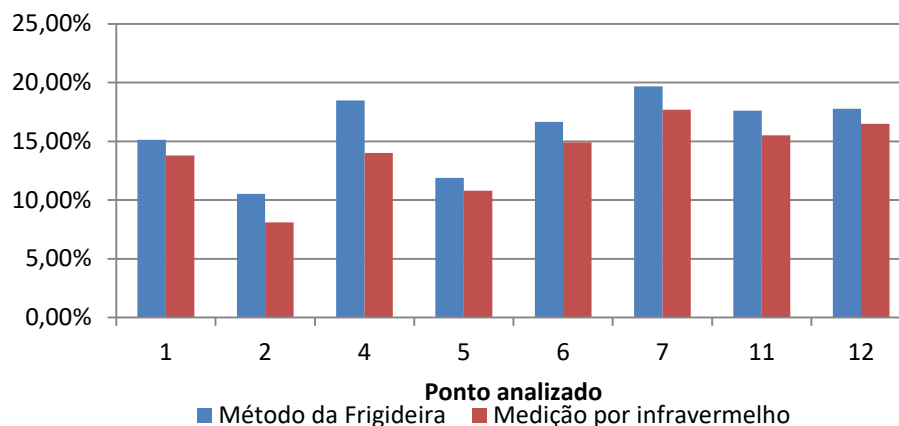
Gráfico 19 - Comparativo entre os métodos da frigideira e infravermelho
Umidade do solo

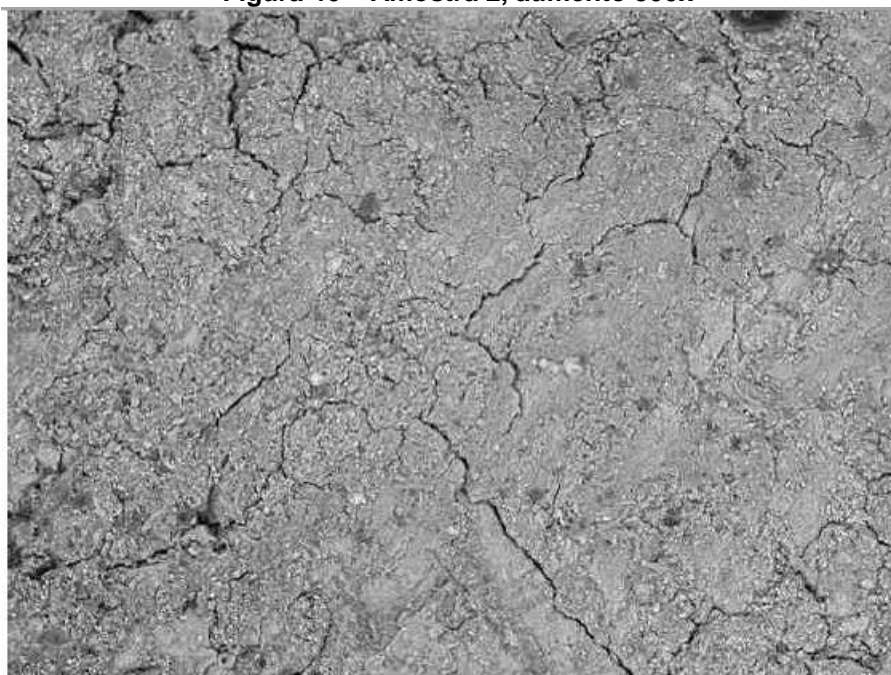
Figura 46 – Amostra 2, aumento 500x

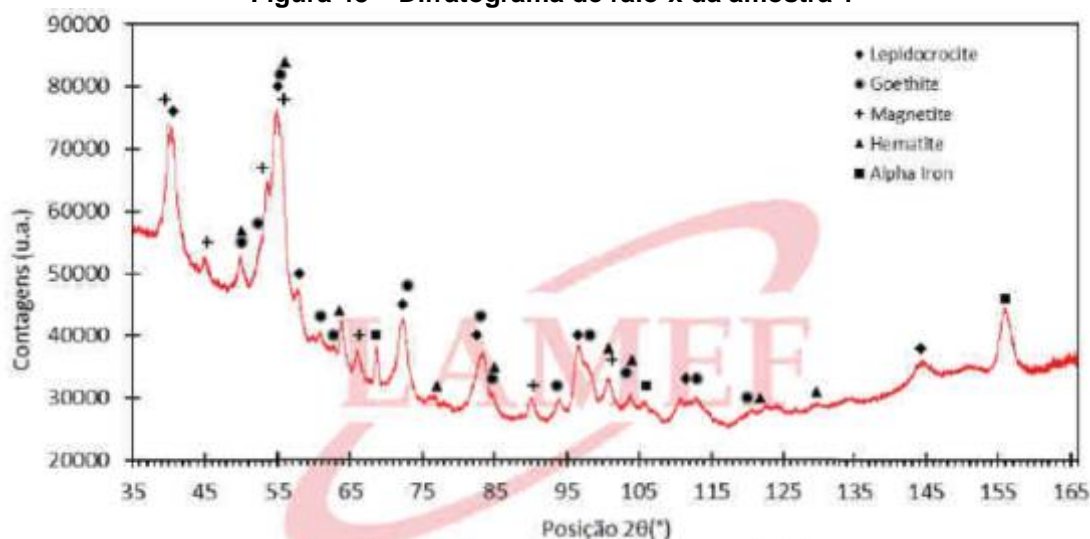
Figura 48 – Difratoograma de raio-x da amostra 1
