AVALIAÇÃO DE ACESSIBILIDADE URBANA AO USUÁRIO DE CADEIRA DE  
RODAS EM ROTAS DA CIDADE DE JARAGUÁ DO SUL AO INSTITUTO FEDERAL  
DE SANTA CATARINA - CAMPUS RAU

Julho / 2021

Trabalho de Conclusão de Curso apresentado ao Curso Superior de Tecnologia em Fabricação Mecânica do Campus Jaraguá do Sul – Rau, do Instituto Federal de Santa Catarina como requisito parcial para a obtenção do diploma de Tecnólogo em Fabricação Mecânica.

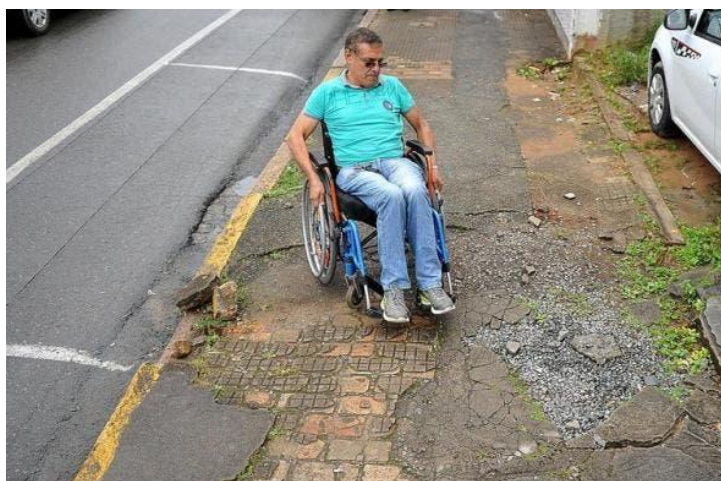
Figura 1 – Limitação de acessibilidade em calçadas.

O projeto de acessibilidade da cidade de Jaraguá do Sul ainda contou com a participação de um grupo de dez usuários de cadeira de rodas que se encontravam mensalmente no IFSC – Instituto Federal de Santa Catarina – Campus Rau para conversar e discutir sobre as melhorias necessárias para sua qualidade de vida e como aumentar a inclusão social. Segundo Redação AN (2015), o grupo este grupo que participou do projeto tinha como objetivo criar condições para cobrar melhorias na cidade e garantir que os direitos das pessoas com deficiência estivessem sendo atendidos plenamente. Há relatos de grandes dificuldades de locomoção na cidade, não somente em espaços públicos, prédios e área comuns como calçadas, Figura 1.

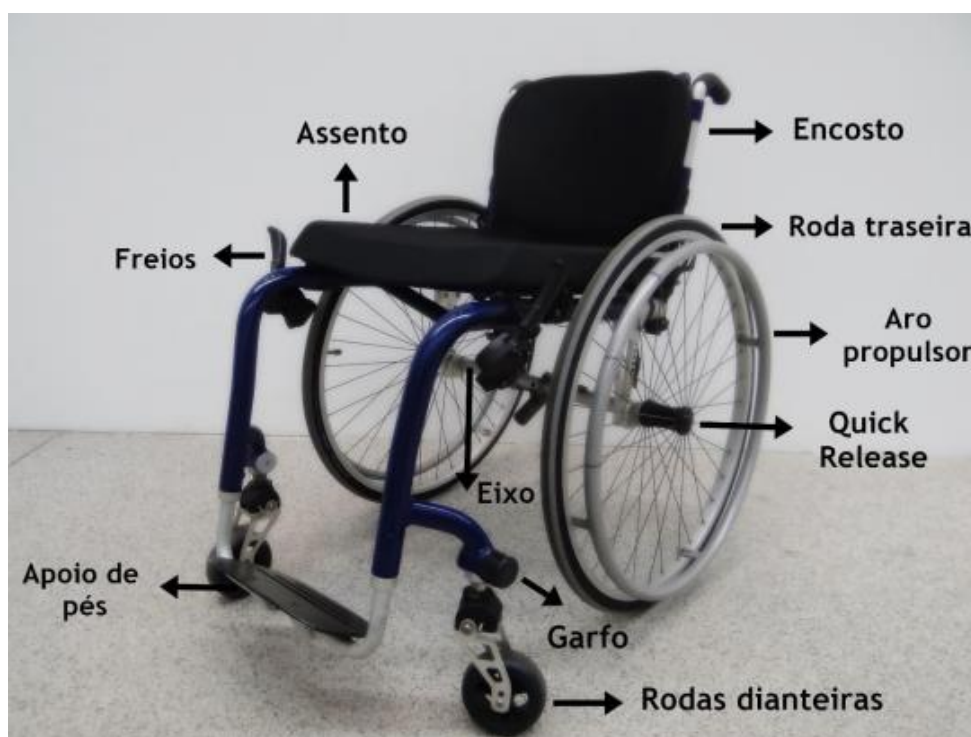
Figura 2 – Principais componentes de uma cadeira de rodas.

As cadeiras de rodas padrão tem rodas de borracha resistentes para reduzir o atrito. A superfície é muito adequada para o ambiente interno, podendo também ser fixa (estrutura de uma peça única) e dobrável, com uma trava horizontal onde o encosto pode ser dobrado no assento ou dobrável verticalmente em "X". De um modo geral, os principais componentes de uma cadeira de rodas estão apresentados na Figura 2. A interface corporal do usuário com componentes de mobilidade e ajustes da cadeira de rodas afetarão os requisitos biomecânicos e a mobilidade do usuário (MEDOLA ; SPRIGLE, 2014).

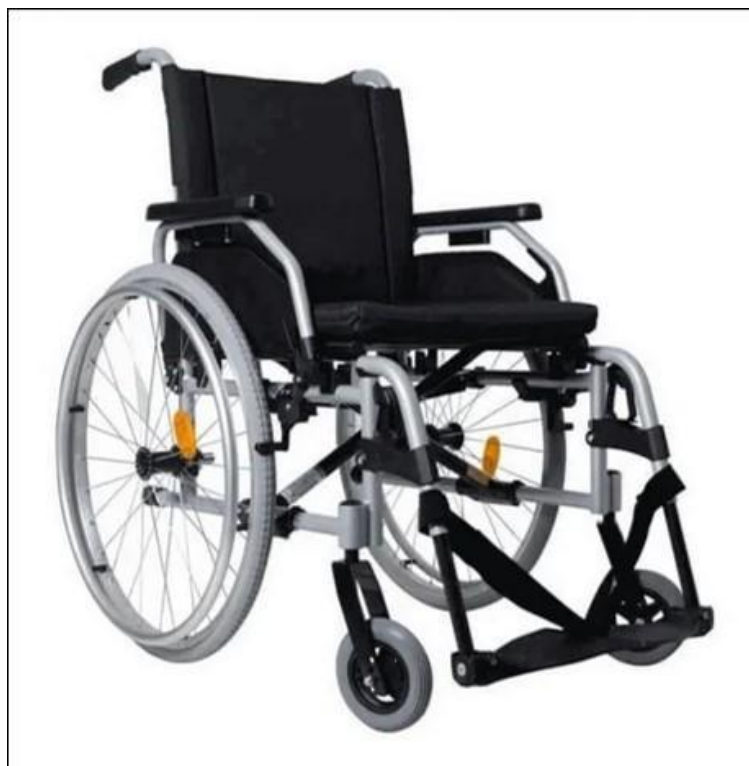
Figura 3 – Modelo cadeira de rodas manual.

O indivíduo que apresenta dificuldade na mobilidade e faz uso da cadeira de rodas manual, locomove-se por meio das impulsões nas rodas traseiras de forma rítmica. A velocidade e a trajetória do movimento são determinadas pela força e frequência aplicadas nas rodas através dos aros de propulsão.

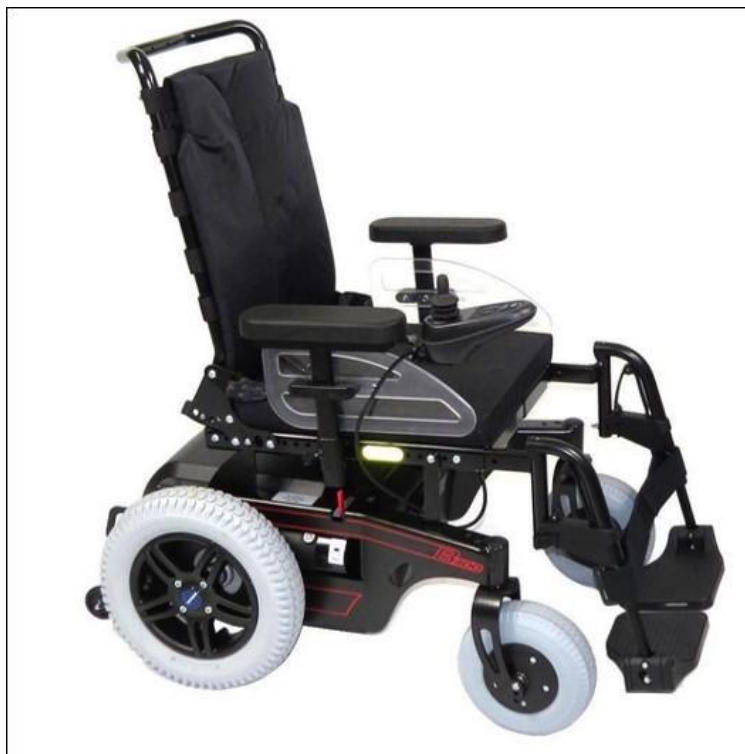
Figura 4 – Modelo cadeira de rodas motorizada.

Já a cadeira de rodas motorizada possui um sistema de deslocamento elétrico composto por estrutura (quadro), assento e componentes eletrônicos (bateria, motor, módulo ou dispositivo de controle de acionamento). Quando as pessoas não podem entrar em seu ambiente de forma independente, os sistemas de motor elétrico devem ser considerados, porque alguns usuários de cadeiras de rodas não podem andar por conta própria com dispositivos manuais, portanto podem se deslocar confortavelmente em ambientes internos e transitar em um ambiente externo plano. Um modelo de cadeira de rodas motorizada é apresentado na Figura 4.

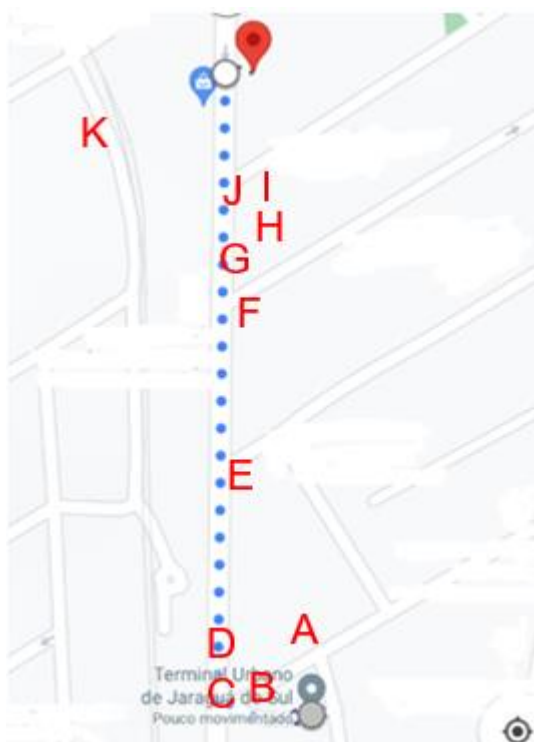
Figura 8 – Identificação Pontos Rota 1: Trecho total.

O percurso representado conforme Figura 8, foi percorrido observando-se critérios estabelecidos anteriormente, com exceção de não seguir o mesmo fluxo de veículos automotores, pelo fato de ser uma avenida de mão única e a rota mais curta indicar essa condição. Seguiu-se então por calçada ao lado direito, sentido terminal até o IFSC Campus Centro. A distância total do percurso é de 500m.

Observam-se ainda na Figura 8, demarcações com letras que fazem referências a observações efetuadas no percurso e serão apresentadas na sequência de modo agrupado de acordo com as pontuações de criticidade.

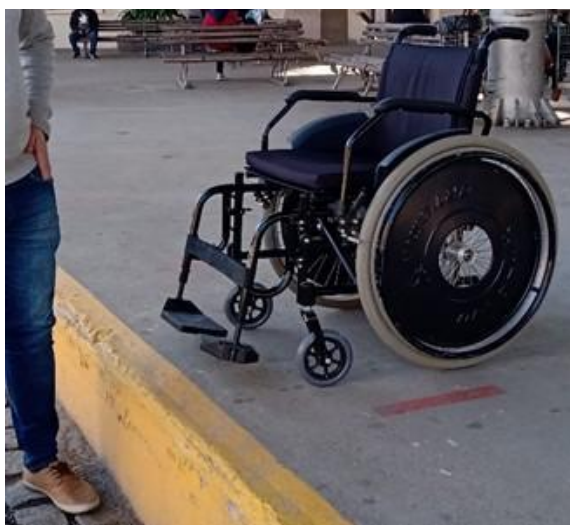
Figura 9 – Rota 1: Ponto A – Terminal de ônibus, criticidade 1.

O ponto A da rota 1 foi a saída do terminal central de ônibus urbano de Jaraguá do Sul. Neste ponto, por se considerar que há adequação dos ônibus e o trânsito do usuário de cadeira de rodas ocorre somente pela área central do terminal que possui trechos adequados, a criticidade foi 1. Entretanto, destaca-se a altura da calçada em relação à rua ser muito alta, superando 60cm em alguns pontos. Neste trabalho, essa indicação foi considerada como observação pelo risco de acidente, mas não influenciou no índice, conforme Figura 9.

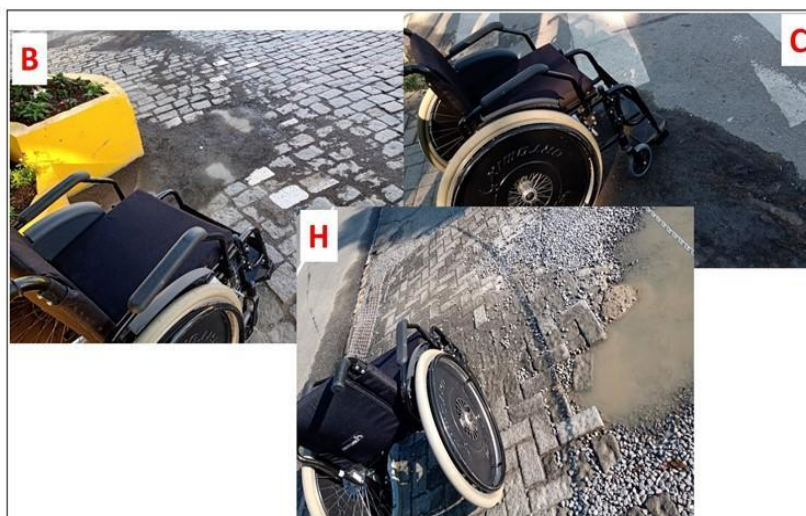
Figura 10 – Rota 1: Pontos B, C e H, criticidade 1.

De um modo geral, grande parte da Rota 1 apresentou condições adequadas, com índice de criticidade 1. Acredita-se que, por se tratar de uma região mais próxima ao centro da cidade, esse cuidado se intensifica. Assim, os pontos B, C e H apresentados na Figura 10 foram considerados de trânsito adequado para usuários de cadeira de rodas, apesar de haver ressaltos e irregularidades pelo padrão de calçamento de rua, com pedras de paralelepípedo e *paver*. Não foi a melhor condição possível, mas por se tratar de um ambiente externo, seu índice ainda foi baixo.

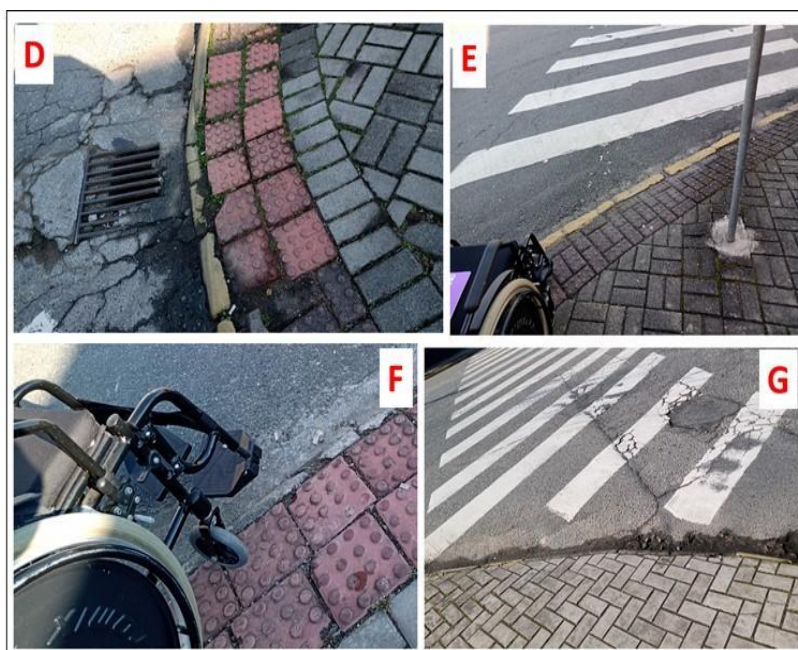
Figura 11 – Rota 1: Pontos D, E, F e G, criticidade 2.

Os demais pontos identificados na Rota 1 foram definidos com índice de criticidade 2. São eles, os pontos D, E, F, G, I, J e K. Nestes locais, ainda há possibilidade de passagem, mas com dificuldade. Destaca-se que, apesar de não ter sido encontrado nenhum ponto com índice 3 nesta rota, os pontos com índice 2 estavam principalmente nos cruzamentos das ruas e rebaixos de calçadas, quando existentes, conforme Figura 11 e Figura 12.

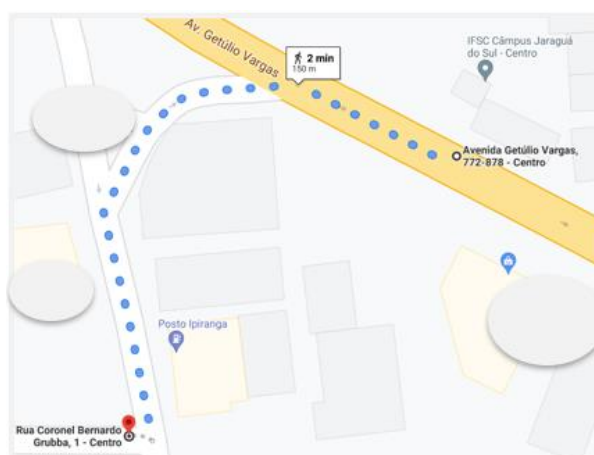
Figura 14 – Trajeto contrário ao fluxo de veículos.

Para uma representação de forma mais didática o percurso foi subdividido em 4 trechos apresentados separadamente. Todos os critérios estipulados anteriormente como percorrer o menor trajeto, seguir mesmo fluxo de veículos, fazer uso de calçadas e travessia em faixas de pedestres, foram considerados. A exceção está nos primeiros 150m percorridos, representados na Figura 14, que, por serem vias de mão única, foi percorrida no sentido contrário ao fluxo de veículos, mas no trecho mais curto, conforme a rota planejada.

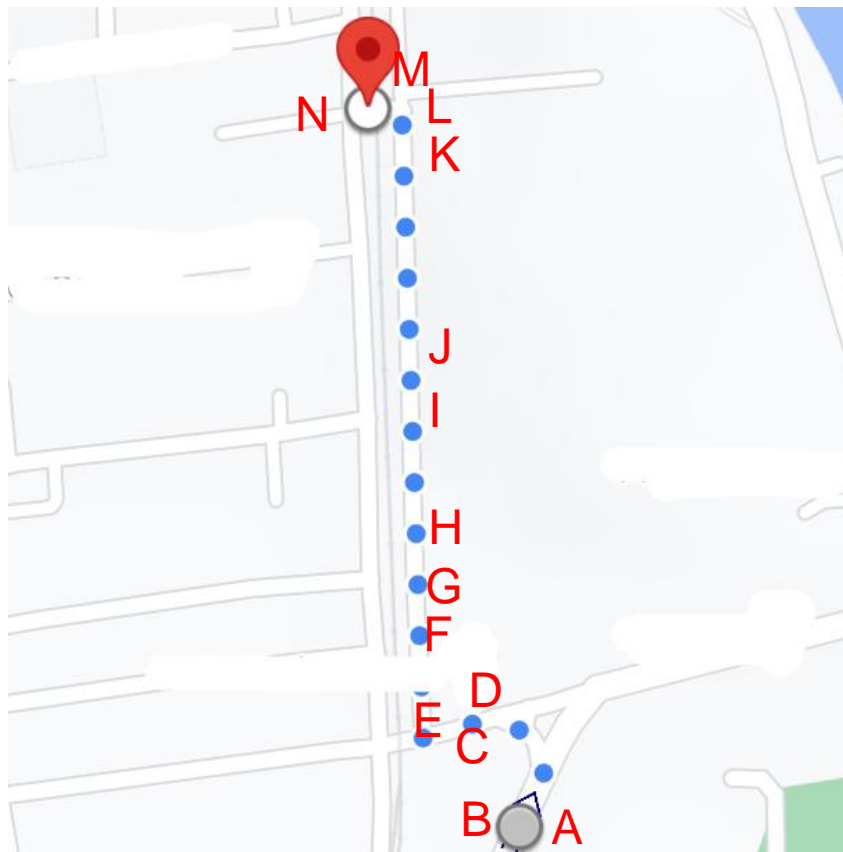
Figura 15 – Rota 2: Trecho 1.

O primeiro trecho percorrido, representado na Figura 15, percorre a distância de 600m, onde é possível observar pontos, representados com letras, com as devidas observações importantes para o estudo.

Ao longo do trecho, verificou-se que a principal dificuldade está associada às condições das calçadas. Em vários pontos verifica-se irregularidades, desníveis e *paver* solto. Apesar dos riscos, tais pontos ainda apresentam condições confortáveis de travessia com criticidade 1, conforme Figura 17. Entretanto, caso não haja manutenção, tais locais estão propensos a degradação e aumento do índice de criticidade.

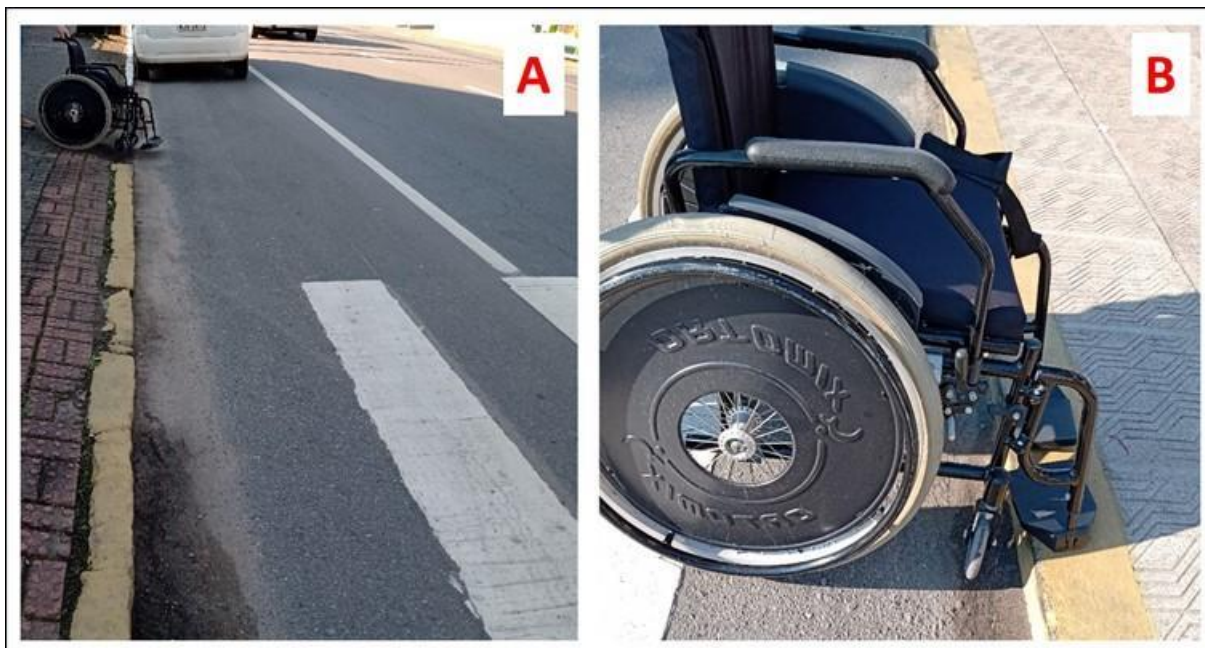
Figura 16 – Rota 2: Trecho 1 pontos A e B, criticidade 2.

Este trecho incluiu atravessar uma avenida importante da cidade, com bastante trânsito de automóveis. Destaca-se separadamente este ponto, cujo índice de criticidade foi considerado 2. Há um desalinhamento entre a saída (rampa) da calçada em relação à faixa de segurança em um lado da rua e no outro lado, não há uma rampa de acesso para cadeira de rodas. O que ameniza a situação é que a calçada possui rebaixo para entrada de automóveis que pode ser utilizada para o acesso da cadeira de rodas. Assim, apesar de não conseguir atravessar em cima da faixa, consegue ir de um lado ao outro da rua utilizando uma alternativa, conforme Figura 16.

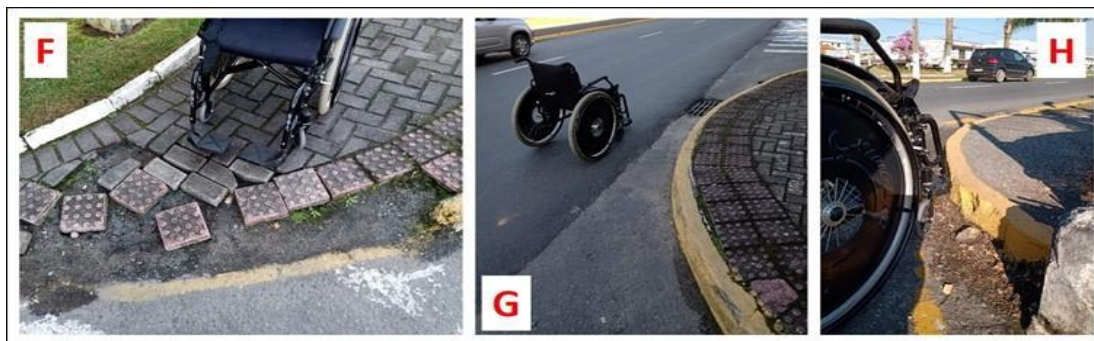
Figura 19 – Rota 2: Trecho 1 pontos F, G e H, criticidade 3.

Diferente da rota anterior, este trecho 1 da rota 2 apresentou pontos com índice de criticidade 3. Lembrando que este índice indica obstáculos que não podem ser ultrapassados. Nestes pontos destaca-se principalmente calçadas sem rebaixo, onde não há alternativa para acessar a rua com a cadeira de rodas, inclusive num ponto de ônibus, conforme Figura 19 e Figura 20.

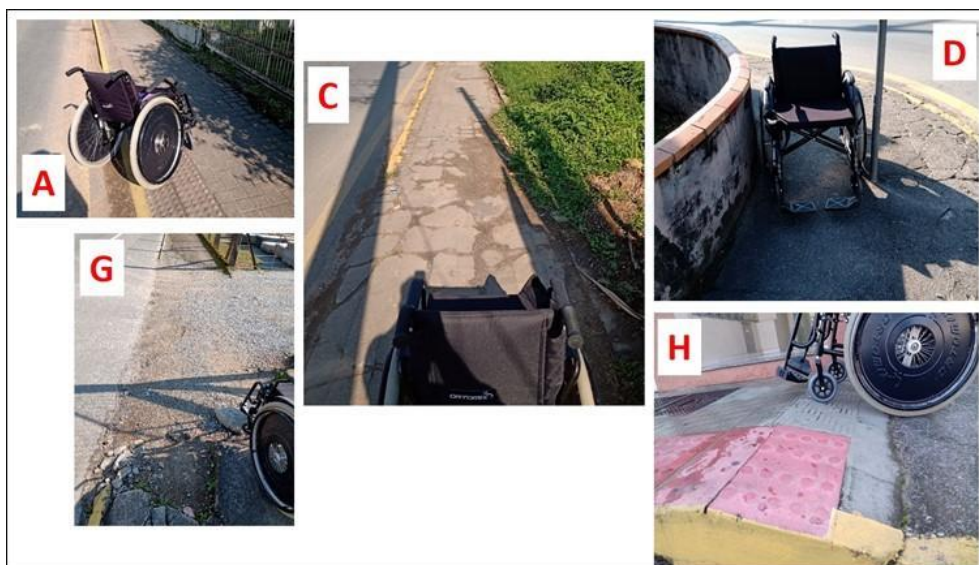
Figura 25 – Rota 2: Trecho 3 pontos A, C, D, G e H, criticidade 1.

Neste trecho 3 houve mais dificuldade de deslocamento com a cadeira de rodas. As variações dos índices de criticidade foram de 1 a 3, indicando irregularidades pontuais, algumas inclusive mais severas. Os pontos deste trecho com índice de criticidade 1 estão na Figura 25.

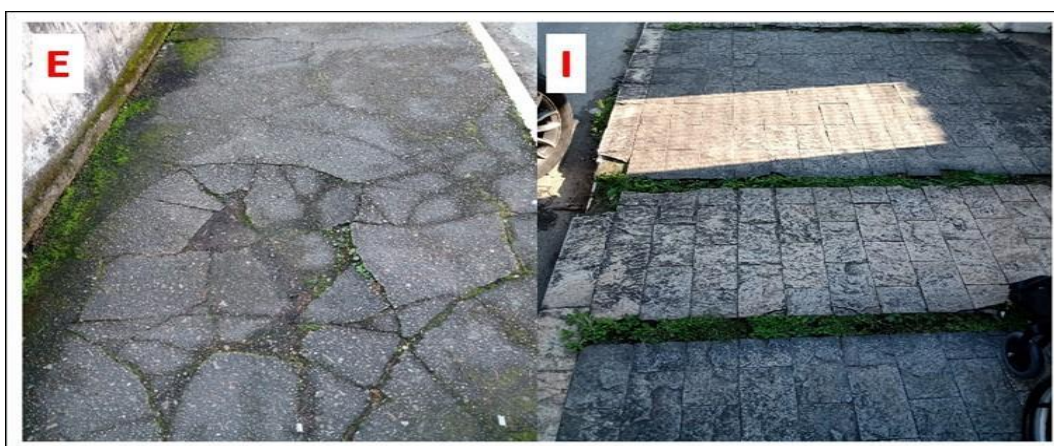
Figura 26 – Rota 2: Trecho 3 pontos E e I, criticidade 2.

Neste trecho 3 da rota 2, também foram identificados dois pontos com índice de criticidade 2. Assim, a Figura 26 mostra que basicamente são irregularidades de calçamento, sendo algumas com 5cm de desnível, dificultando o trânsito da cadeira de rodas

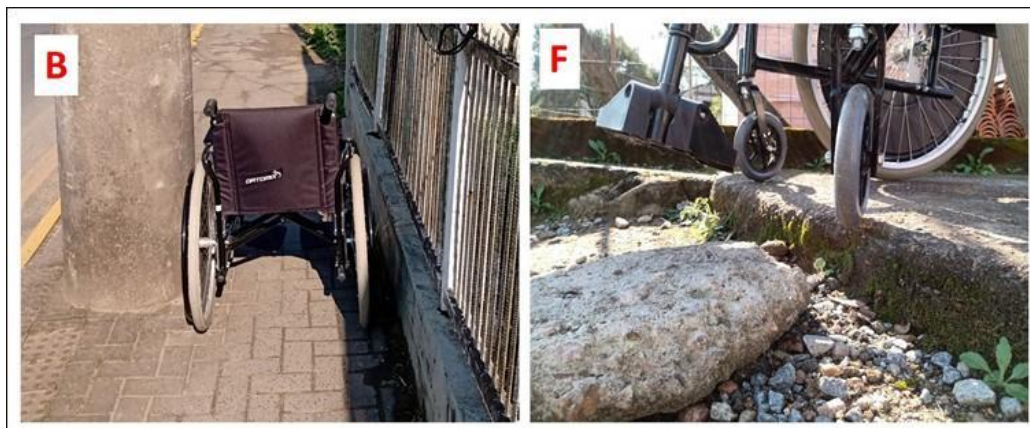
Figura 27 – Rota 2: Trecho 3 pontos B e F, criticidade 3.

A Figura 27 mostra os pontos com índice de criticidade 3 no trecho. Esses dois pontos são um local onde a cadeira de rodas não passa pela calçada, ficando trancada entre o poste e o muro de uma residência. O outro é uma entrada de automóvel que não está calçada, impedindo que seja possível continuar.

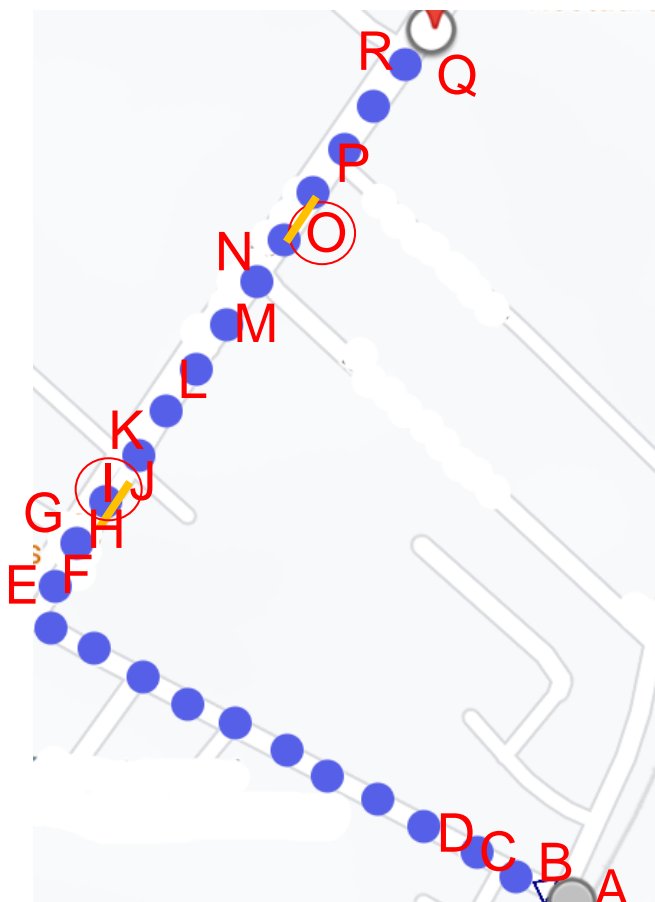
Figura 28 – Rota2: Trecho 4.

Por fim, o último trecho avaliado nesta rota 2 é apresentado na Figura 28 e compreende a distância de 700m, percorrido o trajeto e identificado os seguintes pontos conforme as demais avaliações.

De um modo geral, este trecho 4 da rota 2 foi o que apresentou maior número de índice de criticidade 3. Justamente, este é o trecho de aproximação ao IFSC Campus Rau, portanto, o mais significativo, já que é basicamente o principal acesso à instituição. Poucos destaques com índice 1 neste trecho, sendo aproveitado o acesso de automóveis por não haver rampas, conforme Figura 29.

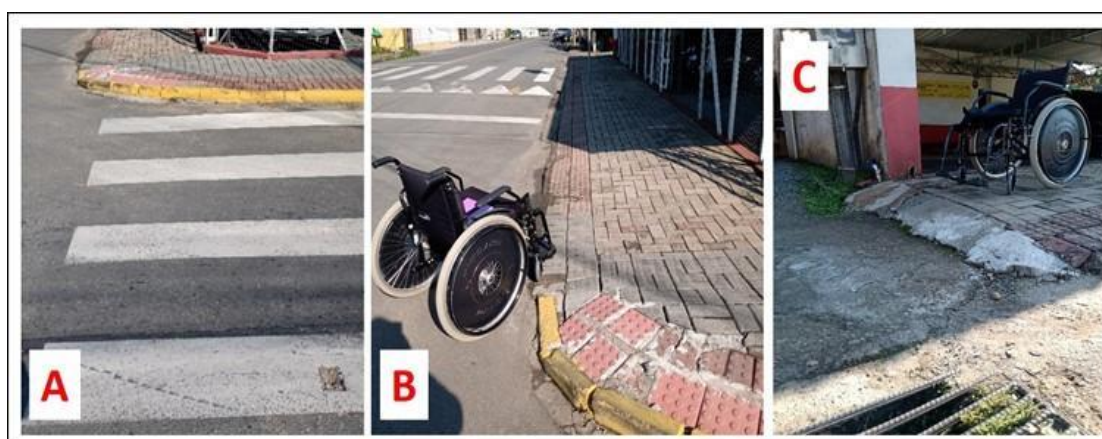
Figura 30 – Rota 2: Trecho 4 pontos A, B e C, criticidade 2.

Os pontos com criticidade 2 encontrados no trecho levam em conta a falta de rampas de acesso às calçadas nos cruzamentos, mas com acessos as garagens e rebaixos para automóveis que podem ser utilizados para a condução da cadeira de rodas. Tais pontos incluem também dificuldades com as irregularidades das calçadas e passagens pelas árvores plantadas nas mesmas, conforme Figura 30 e Figura 31.

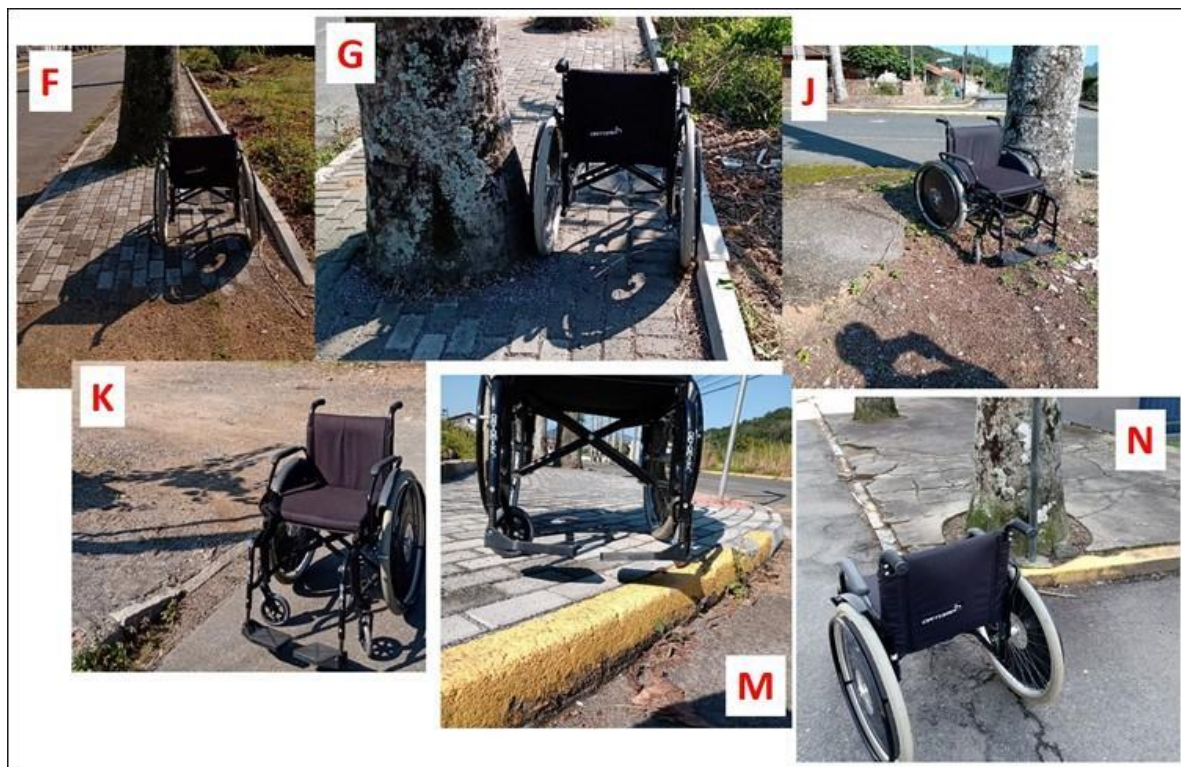
Figura 32 – Rota 2: Trecho 4 pontos F, G, H, J, K, M e N, criticidade 3.

Já pontos do trecho com índice de criticidade 3 foram muitos. Neste trecho, não há condições de transitar com uma cadeira de rodas devido às dificuldades que impedem ultrapassar os obstáculos. Existe falta de calçadas e árvores plantadas que impedem o trânsito de uma cadeira de rodas. Seguem na Figura 32 e Figura 33.

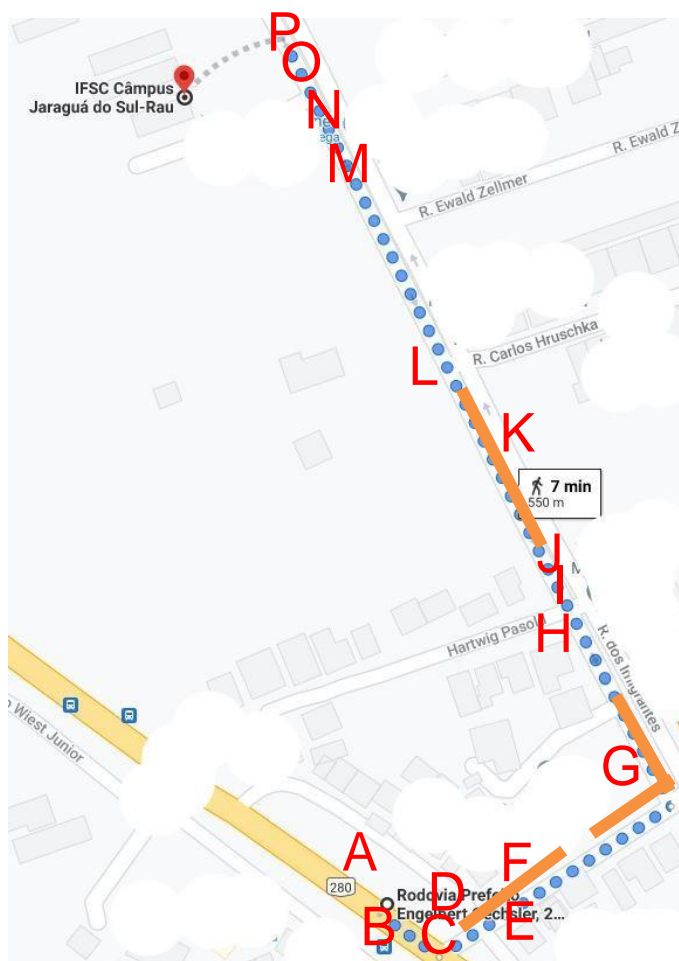
Figura 34 – Rota 3: Trecho completo.

A Rota 3 possui um percurso com distância de 550m, tendo como referência inicial o ponto de ônibus mais próximo ao IFSC Campus Rau. Neste caso, todo o percurso é transcorrido na mão contrária ao fluxo de veículos, por consequência da localização do ponto de partida e chegada e para evitar atravessar ruas desnecessariamente. Os demais critérios foram determinados como premissas para este percurso também, sendo percorrer o menor trajeto, fazer uso de calçadas e travessia em faixas de pedestres. Observa-se na Figura 34, o mapa do trajeto do percurso.

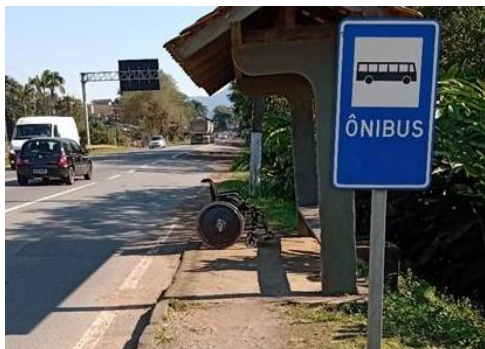
Figura 35 – Rota 3: Ponto de partida A 1.

O local de partida desta rota é o ponto de ônibus da BR-280, considerando o acesso por um sistema de transporte via ônibus, principalmente intermunicipal. Assim, a Figura 35 representa um usuário de cadeira de rodas descendo de um ônibus no ponto mais próximo ao IFSC Campus Rau.

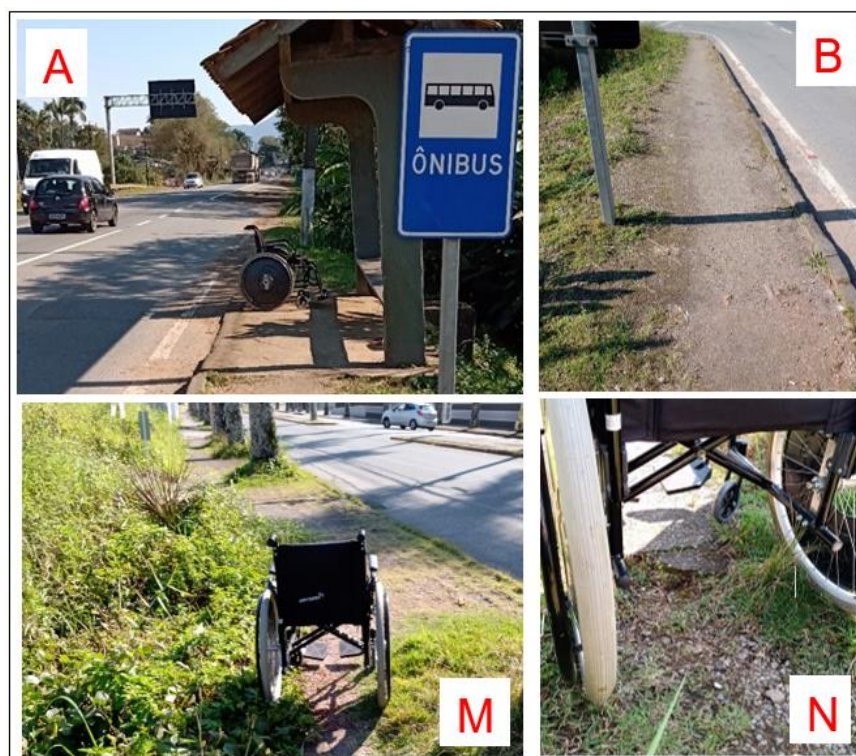
Figura 36 – Rota 3: Pontos A, B, M e N, criticidade 1.

A rota é avaliada em percurso único, sendo possível observar quatro pontos de criticidades 1, quatro pontos de criticidade 2, cinco pontos de criticidade 3, e três trechos com criticidade 3.

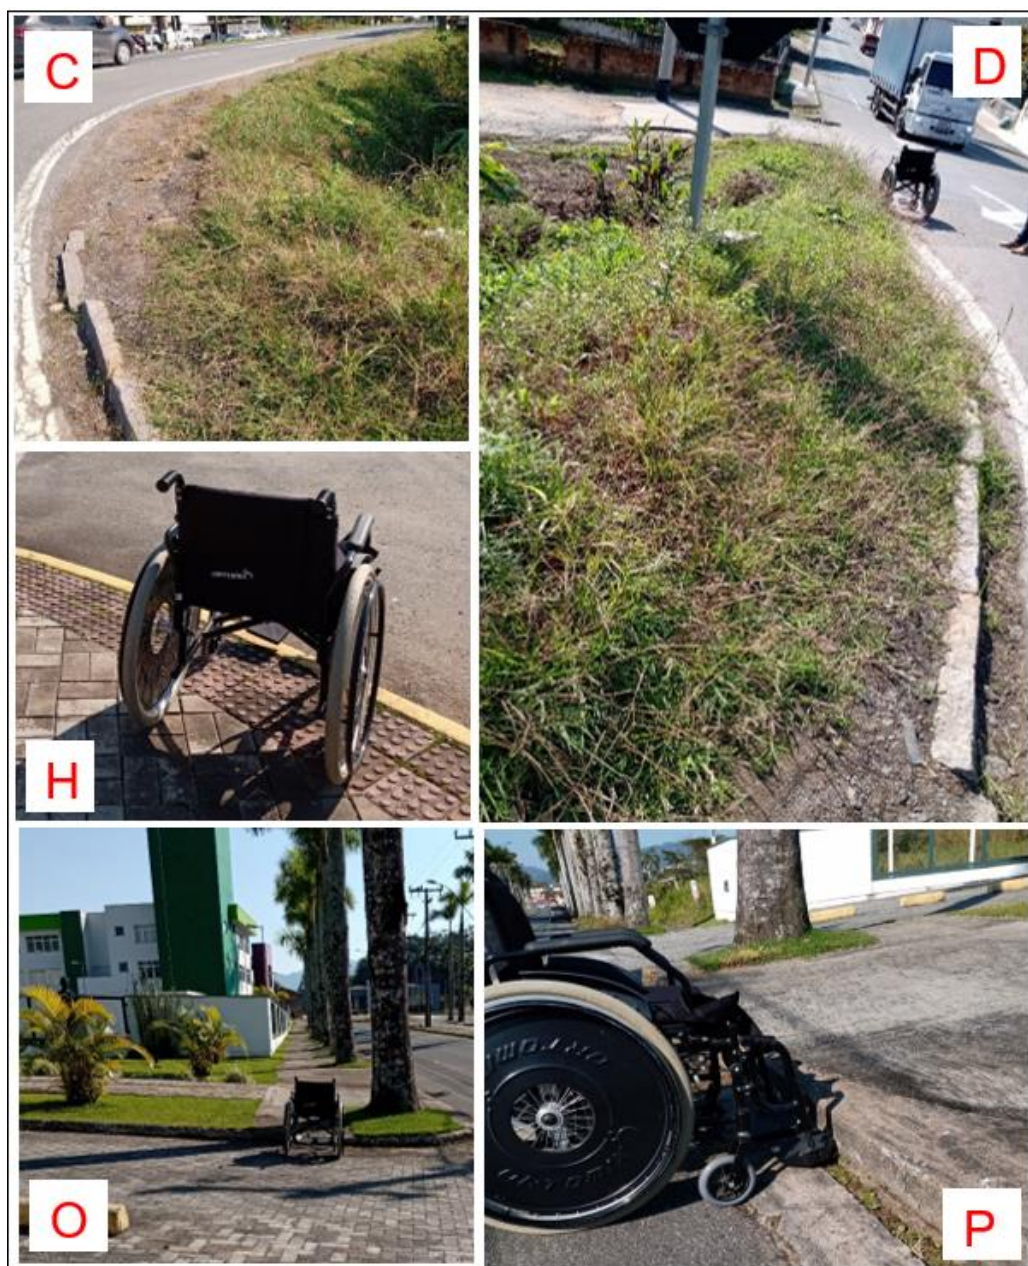
Figura 38 – Rota 3: Pontos C, D, H, O e P, criticidade 3.

Os pontos a seguir, na Figura 38, observa-se a impossibilidade de passagem, onde encontram-se desníveis iguais ou superiores a 10 cm, necessidade de percorrer trajeto na rua sem acostamento e falta de espaço para passagem da cadeira de rodas. O ponto D especificamente em um percurso de 20m o usuário de cadeira de rodas deve percorrer em acesso lateral a rodovia BR-280 por impossibilidade de transitar na calçada, ou seja, transitar junto ao fluxo de automóveis, incluindo veículos pesados. Deslocar para a rua foi a alternativa diante dos pontos de índice de criticidade 3, que impedem completamente a passagem.

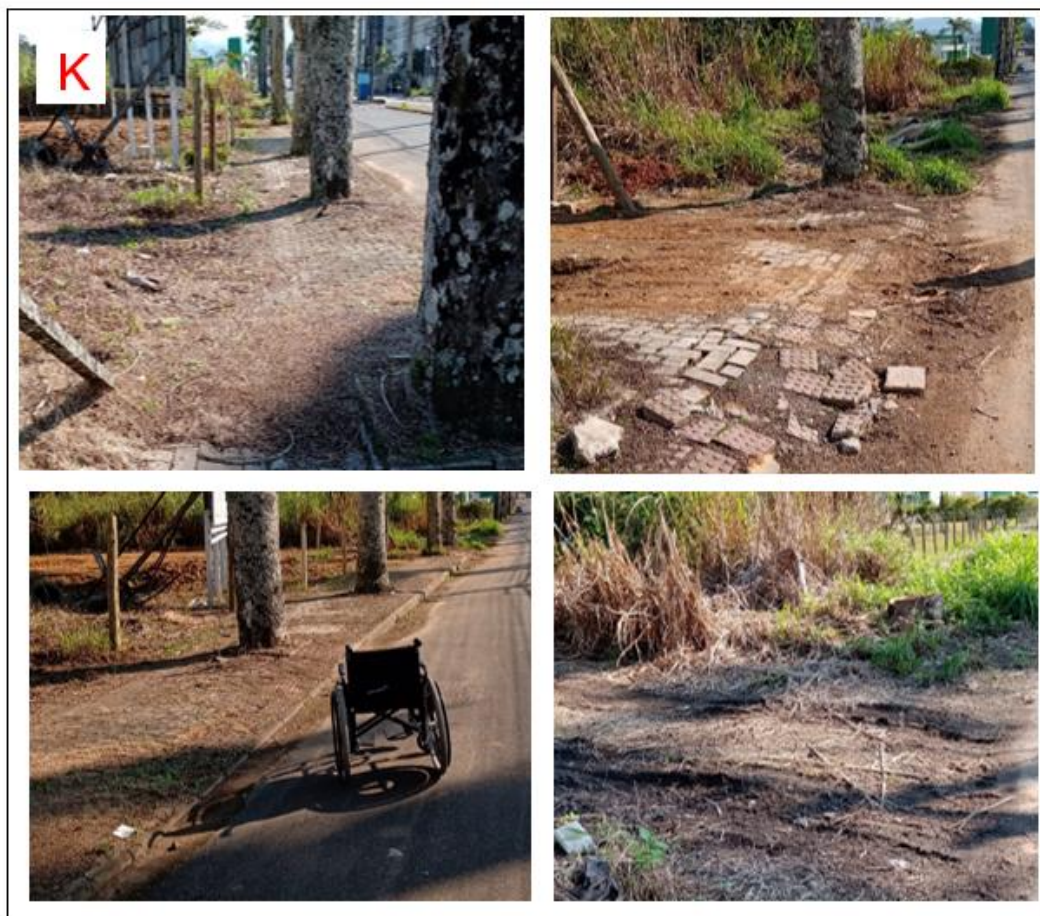
Figura 40 – Rota 3: Trecho K, criticidade 3.

A última observação desta rota, Figura 40, onde por um percurso de 155m, não há condição de passagem na calçada por danos causados pela passagem de veículos pesados, falta de calçamento, pontos com vegetação superior a 1m de altura e outras irregularidades.
