ANÁLISE DE TRINCAS EM JUNTAS SOLDADAS DE HASTES DE PERFURAÇÃO
DE POÇOS ARTESIANOS

Monografia apresentada ao
curso de Engenharia
Mecânica do Câmpus
Xanxerê do Instituto
Federal de Santa Catarina
para obtenção do diploma
de Engenheiro Mecânico

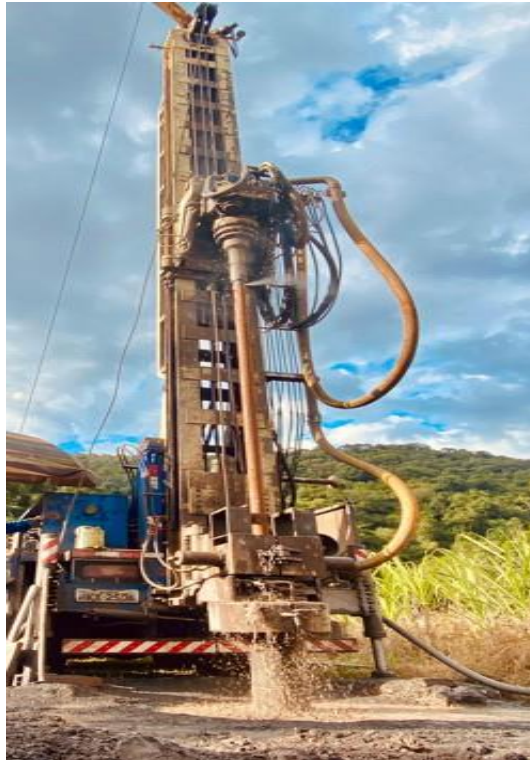
Figura 3 - Máquina perfuratriz roto- pneumática

A perfuração roto-pneumática é uma técnica de perfuração de solo que utiliza um sistema de martelo pneumático para quebrar a rocha e abrir uma fenda no solo. Esse método é comumente usado na busca de água subterrânea, já que o lençol freático muitas vezes se encontra abaixo da superfície do solo (BORN et al, 2021). A Figura 2 mostra um exemplo de uma perfuratriz roto-pneumática.

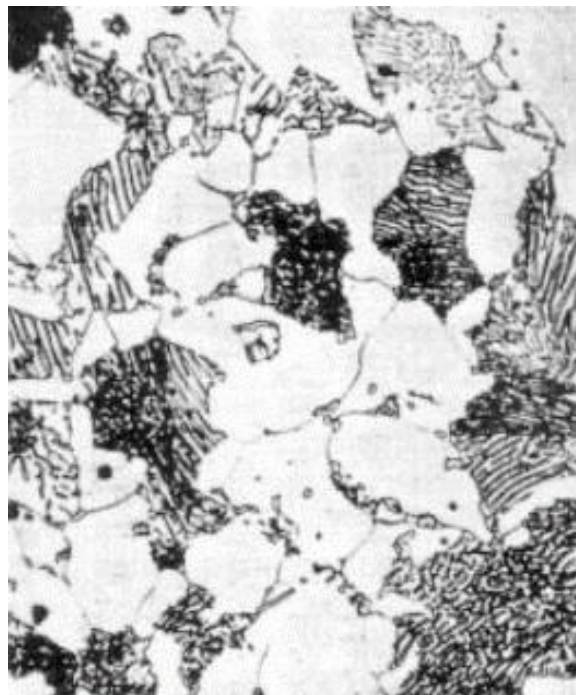
Figura 5 - Exemplificação de um aço hipoeutetóide

As Figuras 4, 5 e 6 apresentam as microestruturas de aços hipoeutetóides, eutetóides e hipereutetóides, respectivamente.

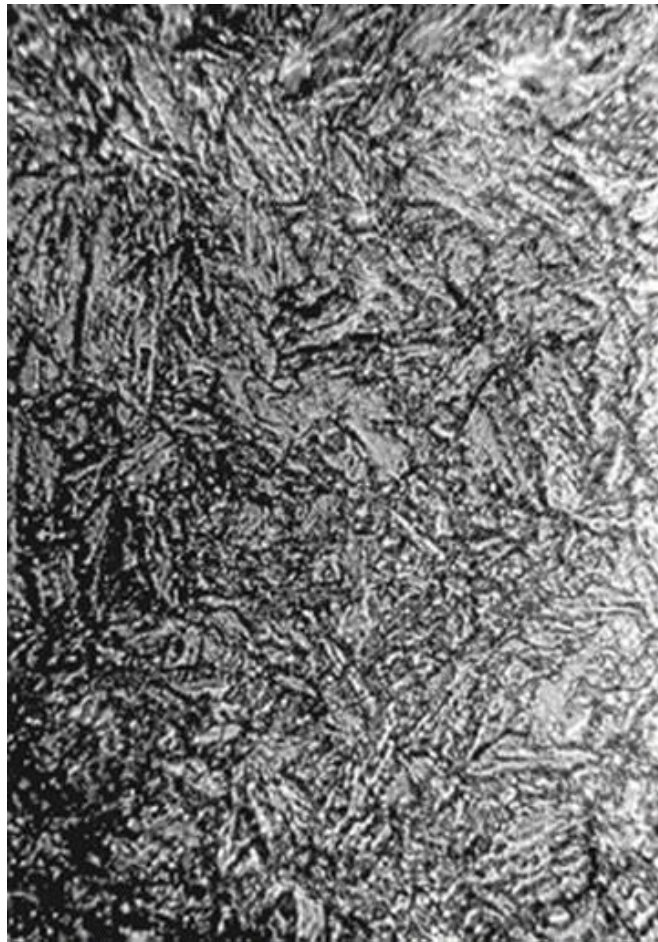
Figura 8 - Exemplificação de um aço martensítico

centrado. Em sua transformação há uma expansão de 2 a 3% do volume. Quanto à morfologia a martensita apresenta-se na forma de ripas nos aços de baixo carbono e baixa liga e na forma de agulhas nos aços de alto carbono. As principais propriedades mecânicas verificadas por essa microestrutura são: elevada resistência mecânica, baixa ductilidade e alta dureza. A Figura 7 ilustra a micrografia de um aço martensítico.

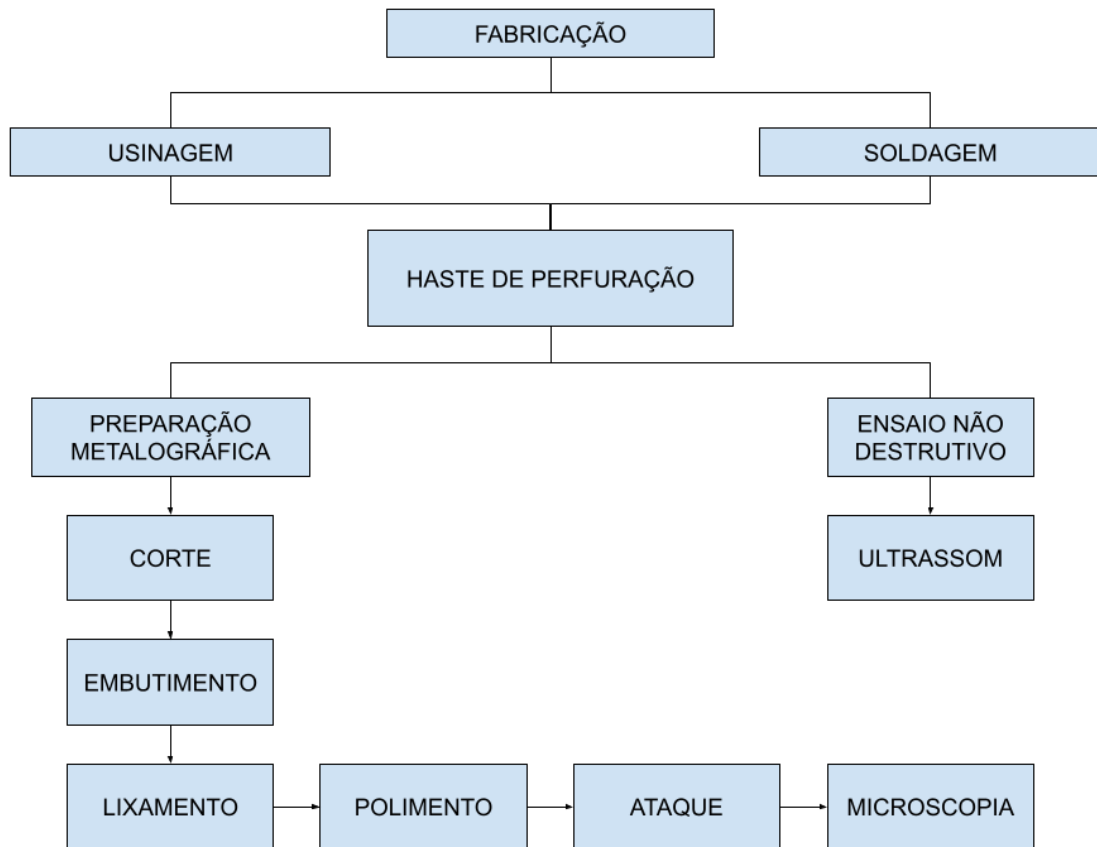
Figura 9 - Fluxograma da metodologia utilizada

Para realizar a pesquisa de maneira mais clara e organizada, desenvolveu-se um fluxograma, seguindo uma sequência de etapas que tornaram possível a visualização dos objetivos alcançados, conforme a Figura 8.

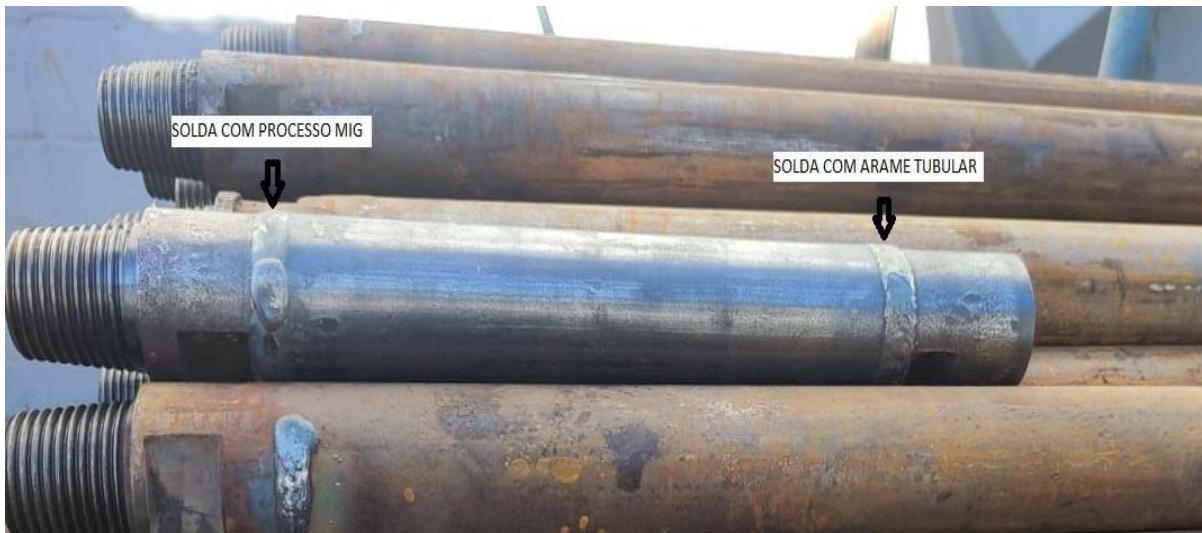
Figura 10 - Comparação do protótipo com as hastes normais

A Figura 9 ilustra a proporcionalidade entre as hastes e o protótipo, além de identificar qual extremidade foi soldada com cada processo especificado anteriormente.

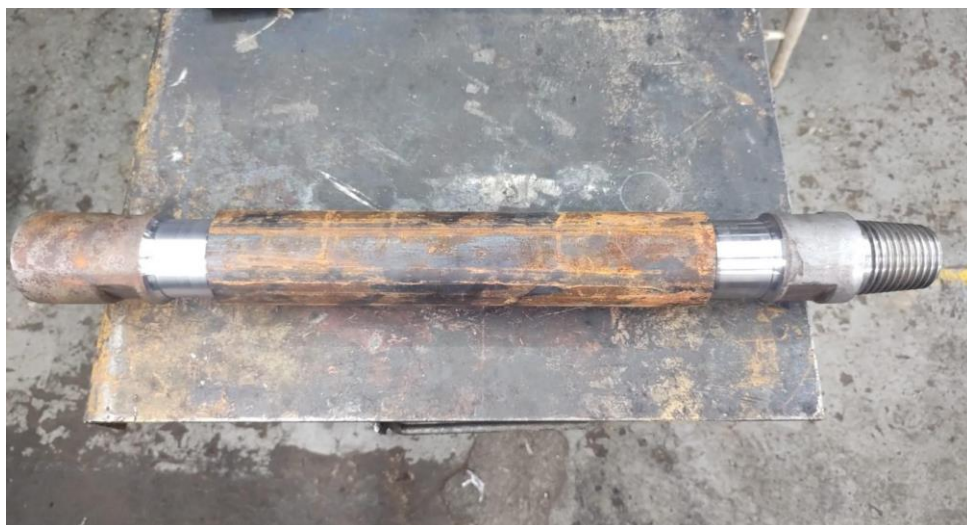
Figura 11 - Ponteiros roscadas e tubo

O processo de fabricação iniciou-se pela usinagem em torno convencional das ponteiros roscadas (*tool joint*), deixando uma medida com interferência, que pode variar de 1 a 2 décimos de milímetro. A Figura 10 ilustra as ponteiros roscadas.

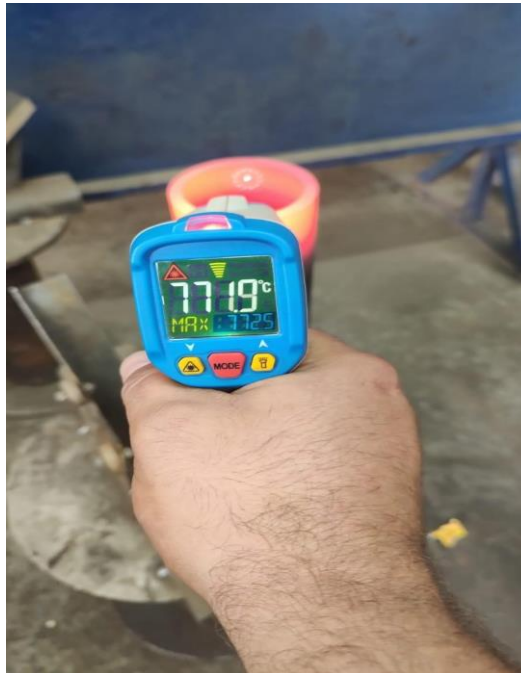
Figura 12 - Temperatura de aquecimento

Na sequência do processo foi feito o aquecimento do tubo para o encaixe da ponteira, através da união por interferência mecânica, o aquecimento foi realizado utilizando um maçarico, sendo que a temperatura de aquecimento pode variar de 700°C a 800°C, de acordo com as normas e procedimentos da empresa. A Figura 11 exibe a aferição de temperatura do tubo que foi realizada de forma manual, utilizando um pirômetro da marca Minipa modelo MT-350A.

O aquecimento foi necessário para dilatar o tubo antes de fazer o encaixe das ponteiros roscadas. Quando o material é aquecido, ele tende a se expandir devido ao aumento da energia térmica das partículas que o compõem.

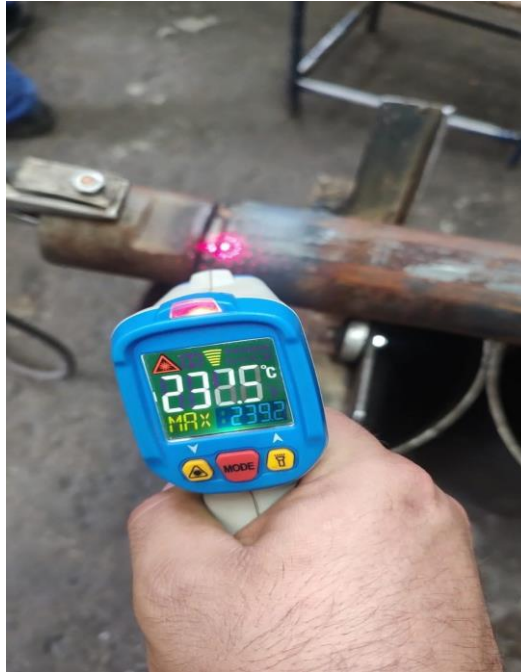
Figura 14 - Temperatura de pré-aquecimento no chanfro

Anteriormente aos processos de soldagem no protótipo, foi realizado o pré-aquecimento a uma temperatura que variou de 200°C a 300°C, sendo que o tempo estimado para alcançar essa temperatura foi em torno de 2 minutos conforme ilustrado pela Figura 13. O pré-aquecimento reduz a tensão residual na junta soldada, diminuindo assim a probabilidade de imperfeições e descontinuidades.

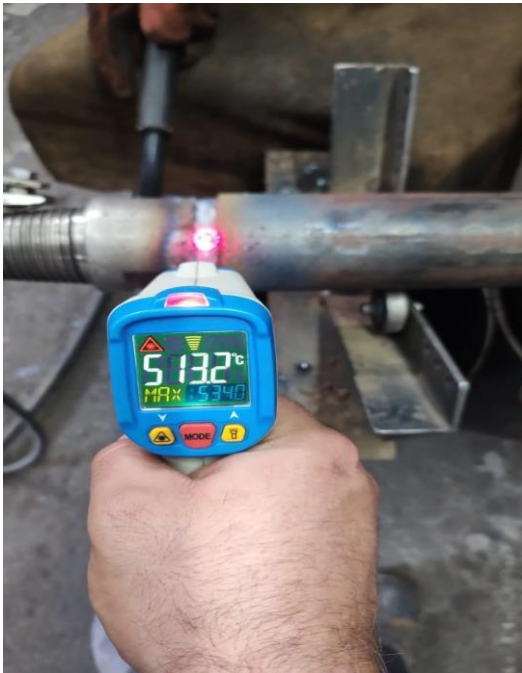
Figura 15 - Temperatura no primeiro passe

Após o primeiro passe da solda a temperatura medida sofreu uma elevação substancial, passando de 500°C. A Figura 14 mostra a temperatura logo após o primeiro passe de solda, fato que não se constatou após o segundo passe de solda, onde a temperatura se manteve praticamente a mesma que do primeiro passe, conforme ilustra a Figura 15.

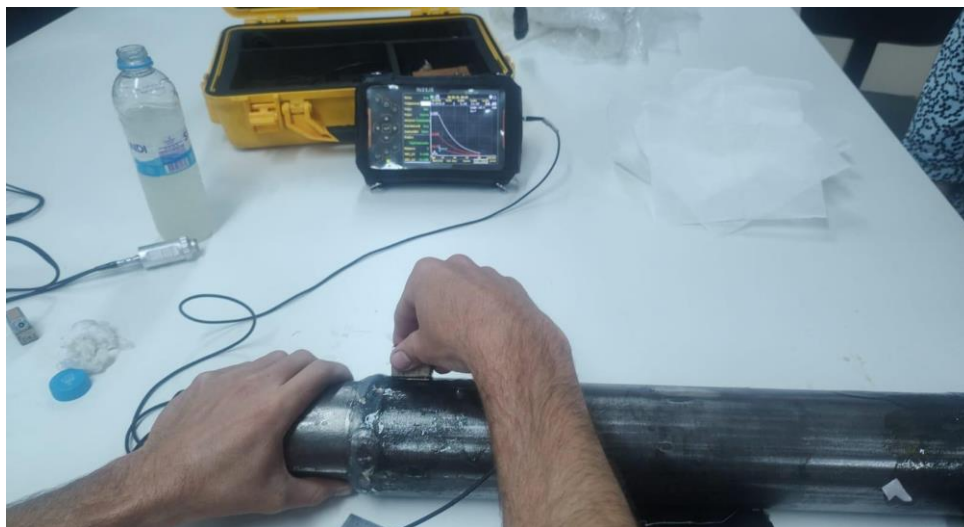
Figura 17 - Ensaio por ultrassom

A fim de analisar a solda realizada no protótipo da haste, foi executado o ensaio de ultrassom, utilizando três modelos de transdutores, sendo eles: transdutor angular 60° AFN 4 4MHZ, transdutor angular 70° AFN 4 4MHZ e transdutor duplo cristal 0° TR4-10L. Com o intuito de analisar a solda em sua profundidade total. O ensaio foi realizado em toda a região da solda, a fim de ter uma análise mais cuidadosa. Para que o transdutor pudesse identificar quaisquer ruídos ou interferências, foi necessário o uso de um gel acoplante. Neste ensaio o gel utilizado foi da marca CARBOXIMETILCELULOSE- super magma 2000 A/US- Metal-chek. Desta forma, o gel foi aplicado sobre a superfície a ser analisada, em seguida o transdutor ligado ao osciloscópio foi friccionado nesta superfície e os ruídos ou interferências detectadas pelos transdutores foram mostrados nele. A Figura 16 ilustra a realização do ensaio de ultrassom feito no protótipo.

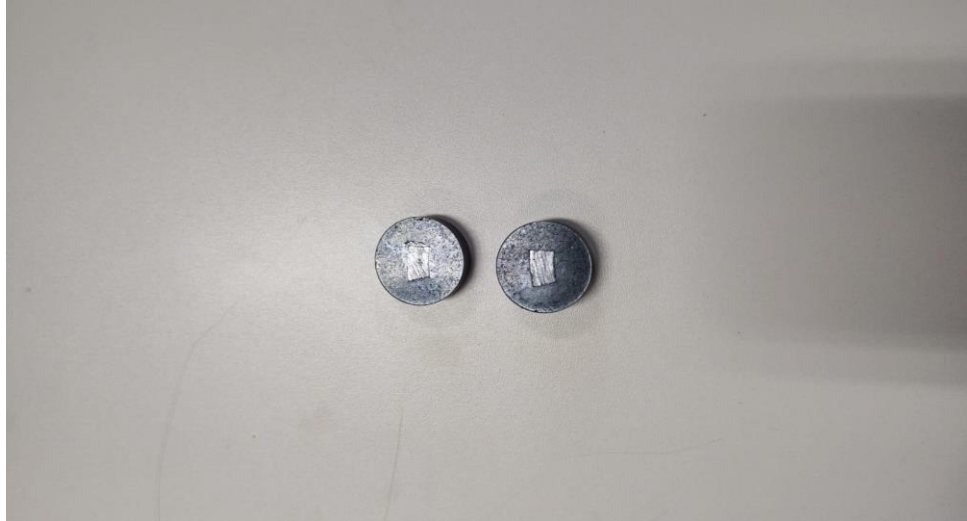
Figura 19 - Amostras após o processo de embutimento

A etapa seguinte consistiu no embutimento a quente utilizando a máquina embutidora Arotec PRE 30Mi. Nesse procedimento utilizou-se a resina fenólica com os seguintes parâmetros de sinterização: pressão de 125 kgf/cm²; temperatura de

cozimento de 175°C, manutenção nesta temperatura por três minutos, seguido de resfriamento em água. A Figura 18 exibe as amostras embutidas.

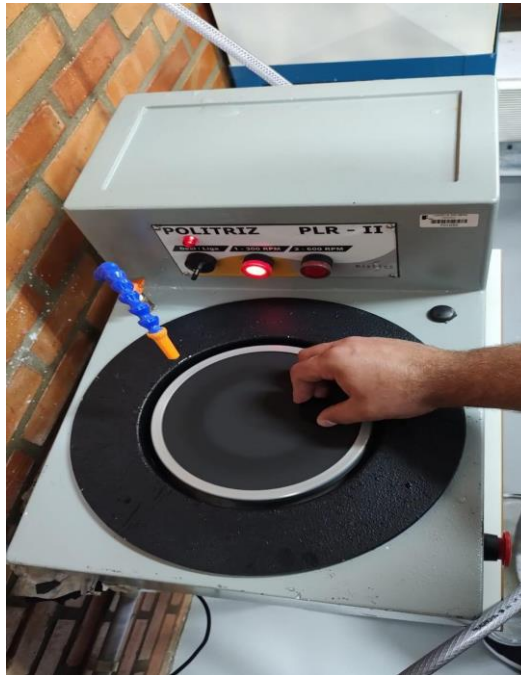
Figura 20 - Processo de lixamento na politriz

Logo após as amostras foram lixadas em uma máquina lixadeira, denominada politriz, foram utilizadas lixas com granulações variadas de 80 a 1200, sequencialmente, ou seja, com lixas mais grossas até as mais finas, cabe ressaltar que a cada mudança de lixa a amostra foi rotacionada em 90°, essa rotação auxilia no processo de verificação dos riscos. A Figura 19 mostra o processo de lixamento sendo feito.

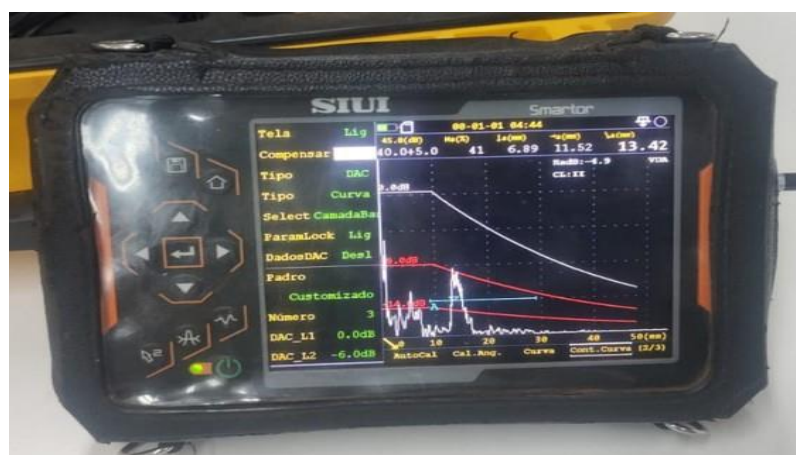
Figura 21 - Interface do aparelho de ultrassom

O ensaio de ultrassom inspecionou toda a região da solda, tanto a realizada pelo processo MIG/MAG quanto a fabricada pelo processo de arame tubular. E proporcionou os seguintes resultados: a detecção de uma trinca longitudinal na junta soldada pelo processo MIG/MAG com comprimento de 5 mm e uma profundidade de 6,0 mm; e ausência de trincas na região soldada pelo processo de arame tubular.

A Figura 20, ilustra a tela do osciloscópio no momento da varredura do transdutor na junta soldada pelo processo MIG/MAG, nela pode-se verificar um pico de onda sonora indicando a presença da trinca citada.

O ensaio não destrutivo de ultrassom identificou na junta soldada pelo processo MIG/MAG uma trinca de solidificação com comprimento de 5,0 mm e uma profundidade de 6,0 mm.

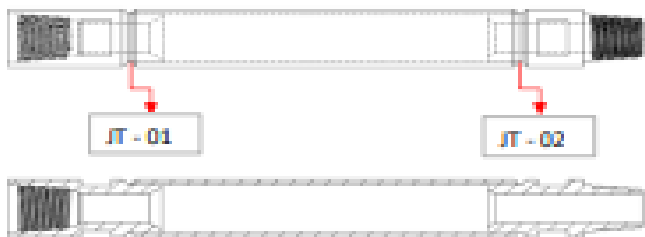
Descontinuidades												
Junta/POD.	Nº	Cabeçote	Amplitude	Comp.	Dist. Ref.	Percursos Sônicos	Prof.	Tipo de desc.	Sup.	Laudo		
JT/POD	1	-	-	-	-	-	-	-	-	A		
JT/POD	2	70/60	-4	5mm	12	13	6mm	TL	A	R

OBSERVAÇÃO: O ensaio de ultrassom foi realizado em juntas soldadas no processo mig/mag, arame sólido (A-5.18) e arame tubular (A-5.20). Na junta 02 a soldagem foi executada com arame sólido, no qual foi identificado uma trinca longitudinal, com 5mm de comprimento e 6mm de profundidade, entre a zona de ligação do metal de base e o metal de solda. Conforme procedimento de ultrassom, trincas de qualquer amplitude são inaceitáveis. RESULTADO: Processo de soldagem com arame sólido reprovado.												
Legenda:												
A - Aprovado PO=Porosidade FP=Falta de Penetração TR=Trinca na Raiz TM=Trinca na Margem						RC=Recomendação de exame Complementar						
R - Reprovado IE=Inclusão de Escória FF=Falta de Fusão TT=Trinca Transversal TL=Trinca Longitudinal
