**ANÁLISE ESPAÇO-TEMPORAL DA EVOLUÇÃO DA VULNERABILIDADE  
COSTEIRA EM ITAPOÁ/SC.**

Uma Perspectiva Hidrogeomorfológica e Climática

Dissertação apresentada ao  
Mestrado Profissional em  
Clima e Ambiente do Campus  
Florianópolis do Instituto  
Federal de Santa Catarina para  
a obtenção do diploma de  
Mestre em Clima e Ambiente.

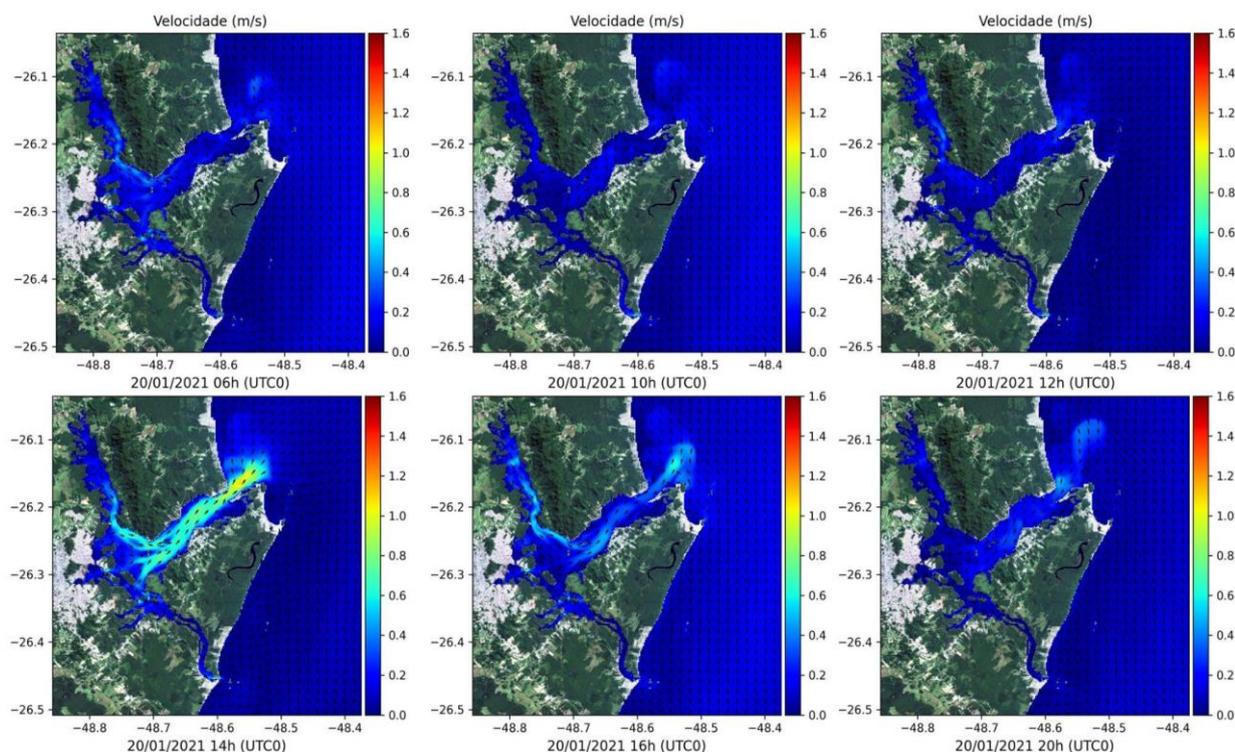
Figura 16 - Velocidade em um dia de Verão.

As forças de maré vazante e maré enchente na Baía da Babitonga atuam com uma velocidade de até 1,4 m/s e com variação de nível de aproximadamente até 2,0 m. No verão (Fig. 16 e 17), a tendência de velocidade variou entre 0,0 a 1,2 m/s e na velocidade da vazão entre 1,0 a 1,2 m/s, já o nível varia entre 0,2 m a 1,5 m. No outono (Fig. 18 e 19), a tendência de velocidade varia entre 0,0 a 0,8 m/s e na velocidade da vazão entre 0,6 a 0,8 m/s, já o nível varia entre 0,5 m a 1,5 m. No inverno (Fig. 20 e 21), a tendência de velocidade varia entre 0,0 a 1,2 m/s e na velocidade da vazão entre 0,6 a 1,2 m/s, já o nível varia entre 0,5 m a 2,0 m. Na primavera (Fig. 22 e 23), a tendência de velocidade varia entre 0,0 a 0,8 m/s e na velocidade da vazão entre 0,4 a 1,4 m/s, já o nível varia entre 0,5 m a 2,0 m. O nível do mar possui uma variação ao longo dos meses entre 0,5 e 2,0 m, o qual variou mais no setor da baía da Babitonga e na zona do canal frequentemente dragado. Ao longo das estações do ano, a tendência hidrodinâmica na maré vazante, o curso da água segue com o padrão normal da região da Baía em sentido norte, que acompanha o padrão da direção da deriva litorânea da região.

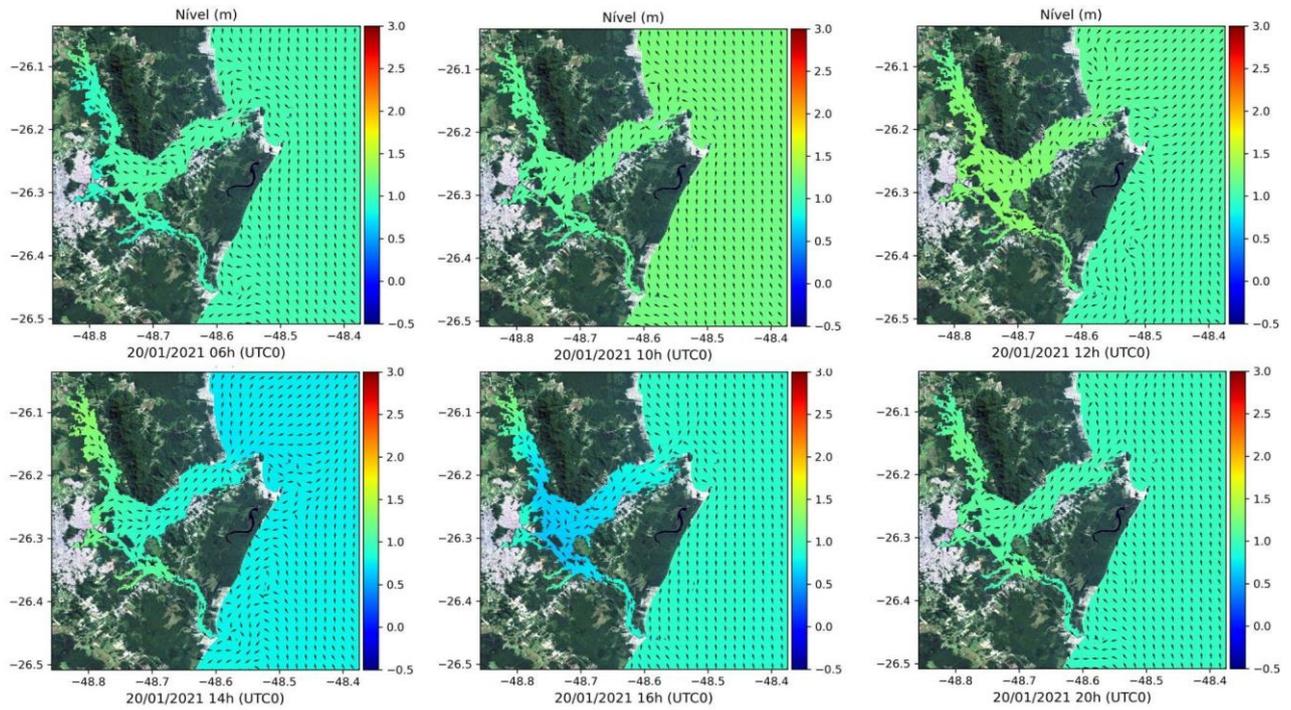
Figura 17 - Variação de Nível em um dia de Verão.

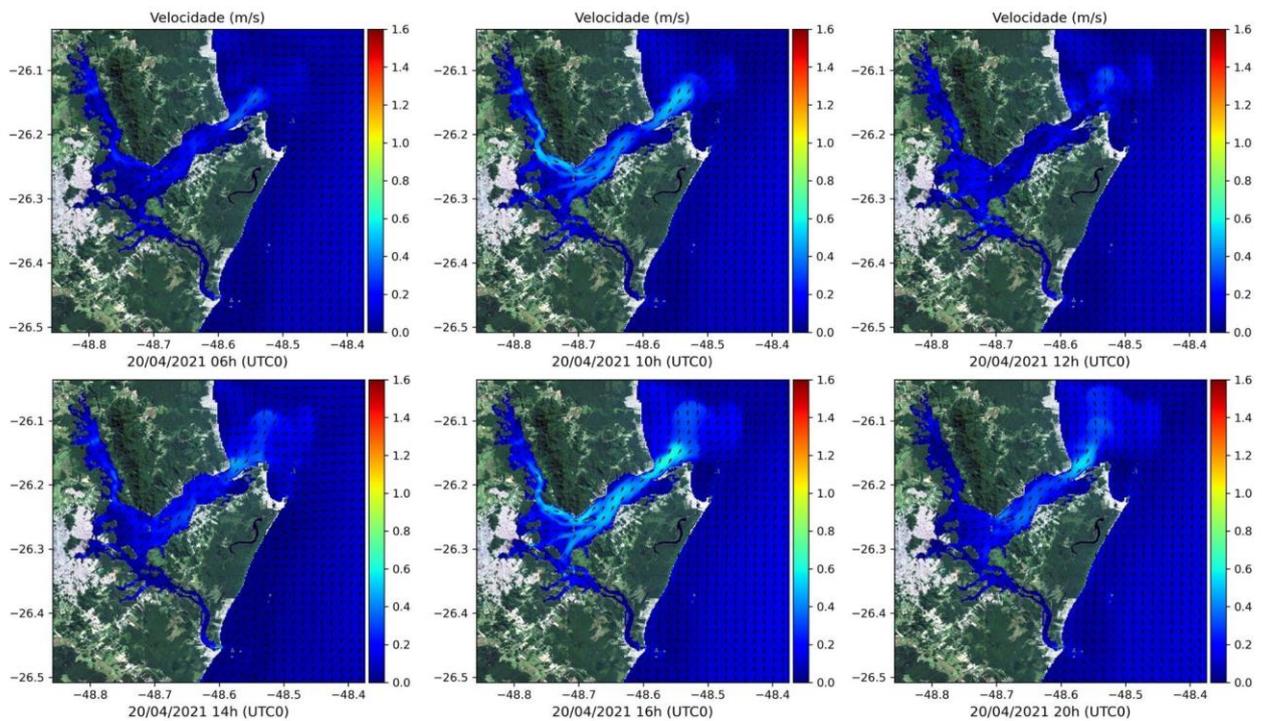
Figura 18 - Velocidade em um dia de Outono.

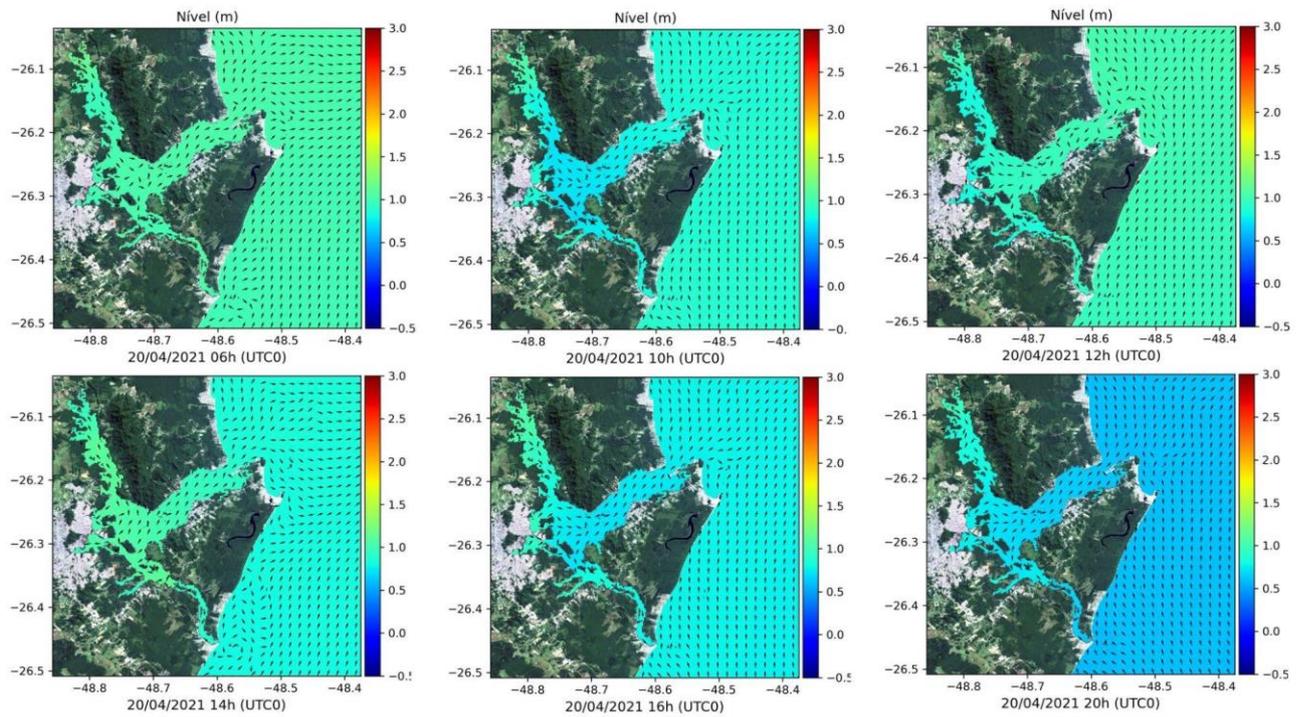
Figura 19 - Variação de Nível em um dia de Outono.

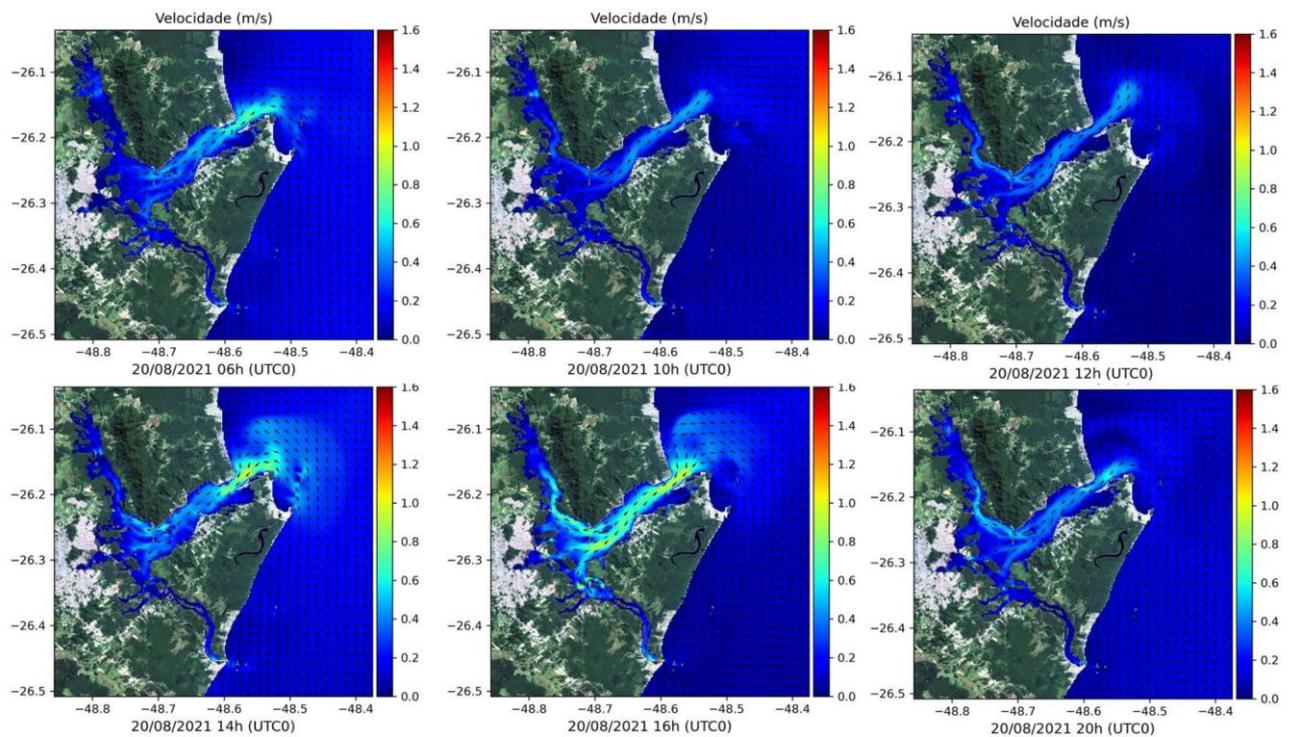
Figura 20 - Velocidade em um dia de Inverno.

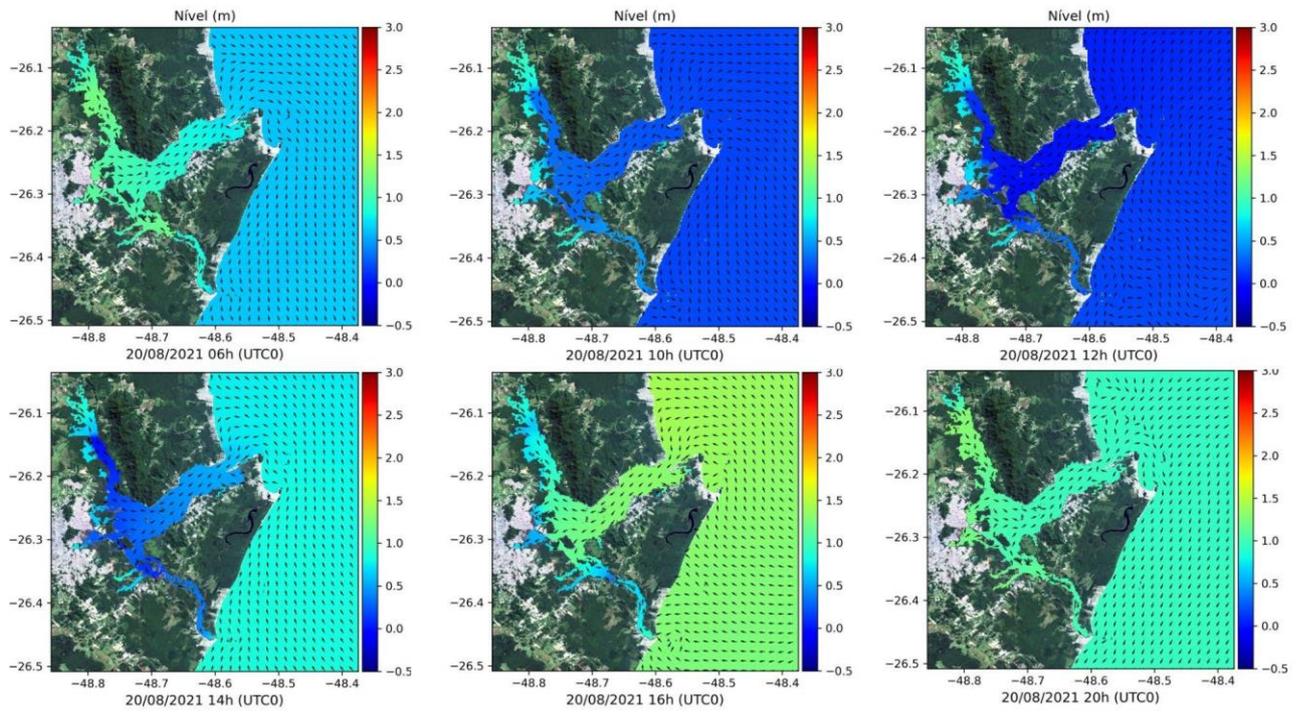
Figura 21 - Variação de Nível em um dia de Inverno.

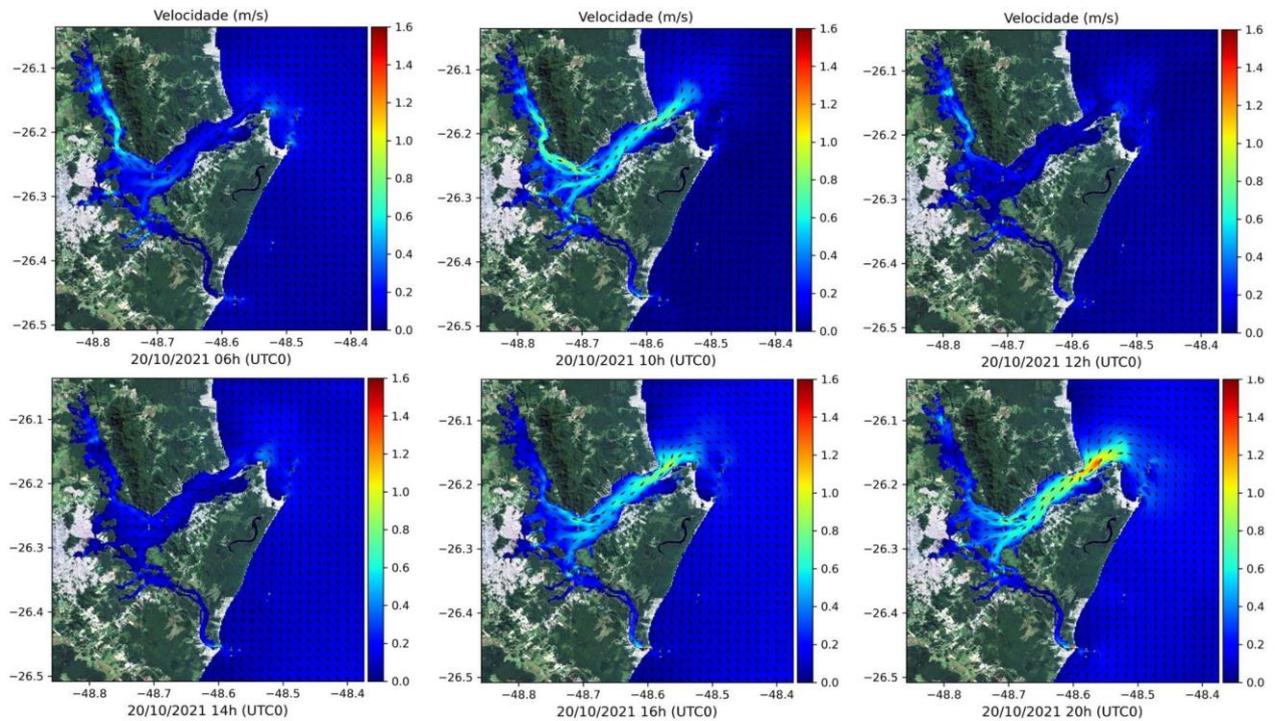
Figura 22 - Velocidade em um dia de Primavera.

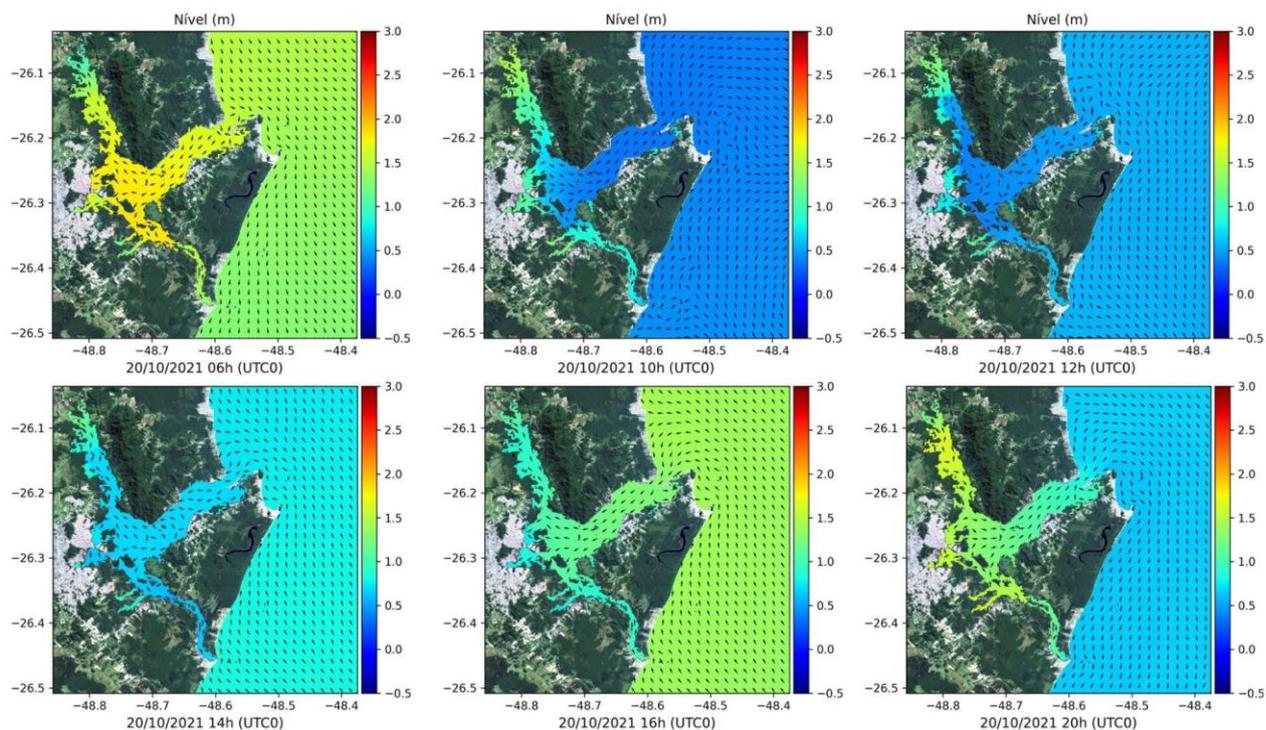
Figura 23 - Variação de Nível em um dia de Primavera.

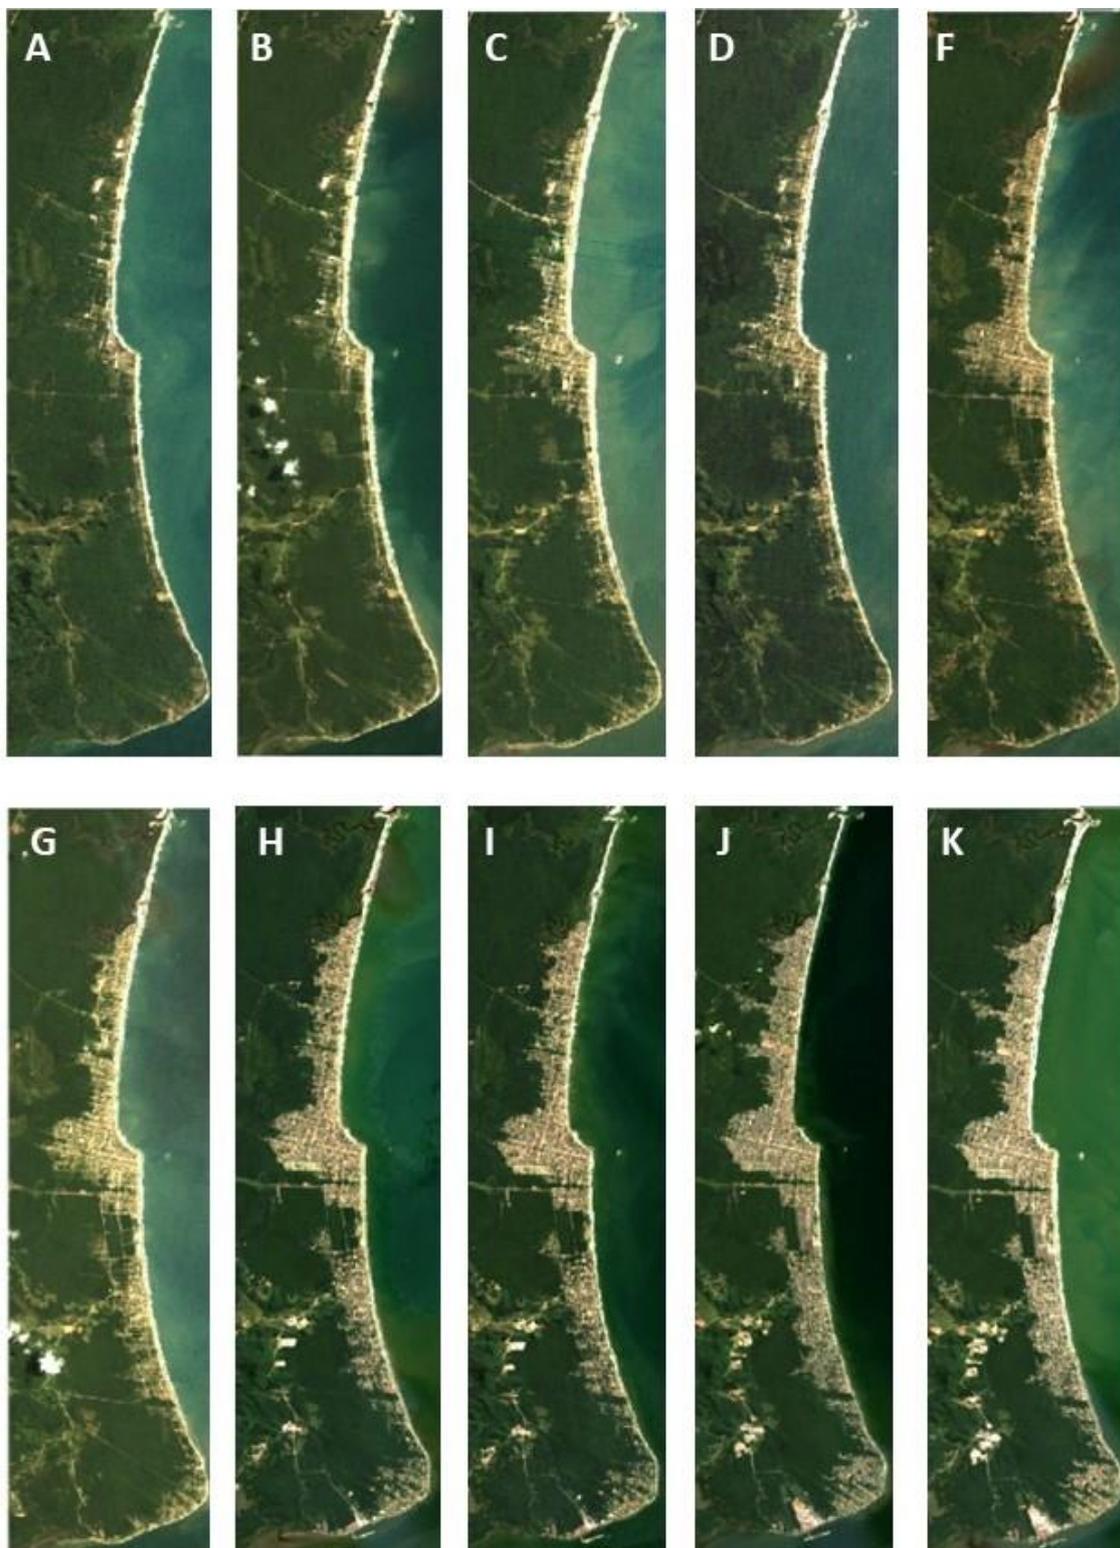
Figura 24 - Imagens do Satélite LandSat com corte específico para Análise de Variação da Linha de Costa de Itapoá ao longo dos anos de 1985, 1995, 2005, 2015 e 2022. A - 1985 (05-09/07/1985 às 12:41); B - 1985 (30/09/1985 às 12:31); C - 1995 - (16/04/1995 às 12:20); D - 1995 (18/05/1995 às 12:18); F - 2005 (02/09/2005 às 12:59); G - 2005 (05/11/2005 às 12:59); H - 2015 (09/05/2015 às 13:10); I - 2015 (10/06/2015 às 13:10); J - 2022 (12/05/2022 às 13:11); K - 2022 (20/05/2022 13:10).

A partir do geoprocessamento de dados de satélites foram obtidas as variações da linha de costa ao longo dos anos de 1985 a 2022 (ANEXOS 13 a 50). Foram escolhidas duas imagens de cada ano 1985, 1995, 2005, 2015 e 2022 para análise DSAS (Fig. 24). As imagens de satélite foram cuidadosamente escolhidas a partir de imagens que não tivessem muitas nuvens, porque as nuvens podem atrapalhar, devido o contraste das cores serem muito importantes nas análises. O sistema identificou 102 imagens no total, que tinham até 2,5% da presença de nuvens, a partir dessa primeira análise as 20 imagens foram escolhidas manualmente para conferência e, também não ocorrer nenhum erro. Mas como trabalhou-se com imagens de satélites antigas, deve-se conferir cada ponto de outliers nos dados com a finalidade de verificação de possíveis erros da análise.

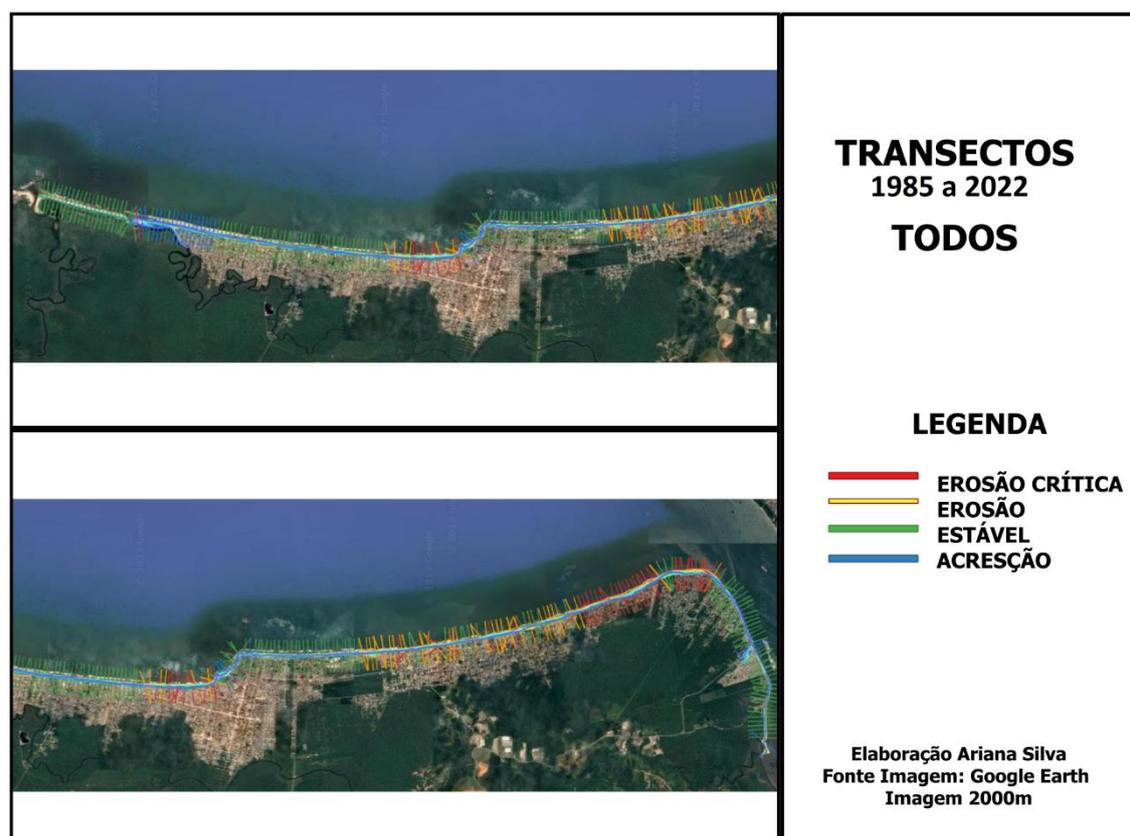
Figura 25 - Resultado dos 284 Transectos obtidos a partir da análise da Taxa de Variação da Linha de Costa.

Conforme análise DSAS das praias de Itapoá, a taxa de variação ao longo do período de 1985 a 2022 foram observadas para todos os 284 transectos obtidos na análise (Fig. 25). As cores dos transectos representam a maior tendência daquele determinado ponto: Verde - estável; Azul - Acresção; Amarelo - Erosão; Vermelho - Erosão Crítica. Já as linhas representam os anos ao longo de 1985 a 2022 da análise: 1985 (vermelha/alaranjado); 1995 (amarelo queimado/amarelo neon); 2005 (verdes); 2015 (azuis turquesa); 2022 (azuis); Linha de Base (azul pastel).

Os resultados dos transectos ao longo da linha de costa de Itapoá demonstraram padrões muito próximos da caracterização do perfil praial. Foram evidenciados nos resultados dos transectos ao longo dos anos que os estados erosionais mais intensos estão localizados nos pontos P03, P06, P07 e P08. Nos pontos P01 e P02 foram observados perfis estáveis e/ou contendo acresção. Os pontos P05 e P09 apresentaram estabilidade em todo seu perfil. Os detalhes dos transectos podem ser observados nas figuras de 25 a 31.

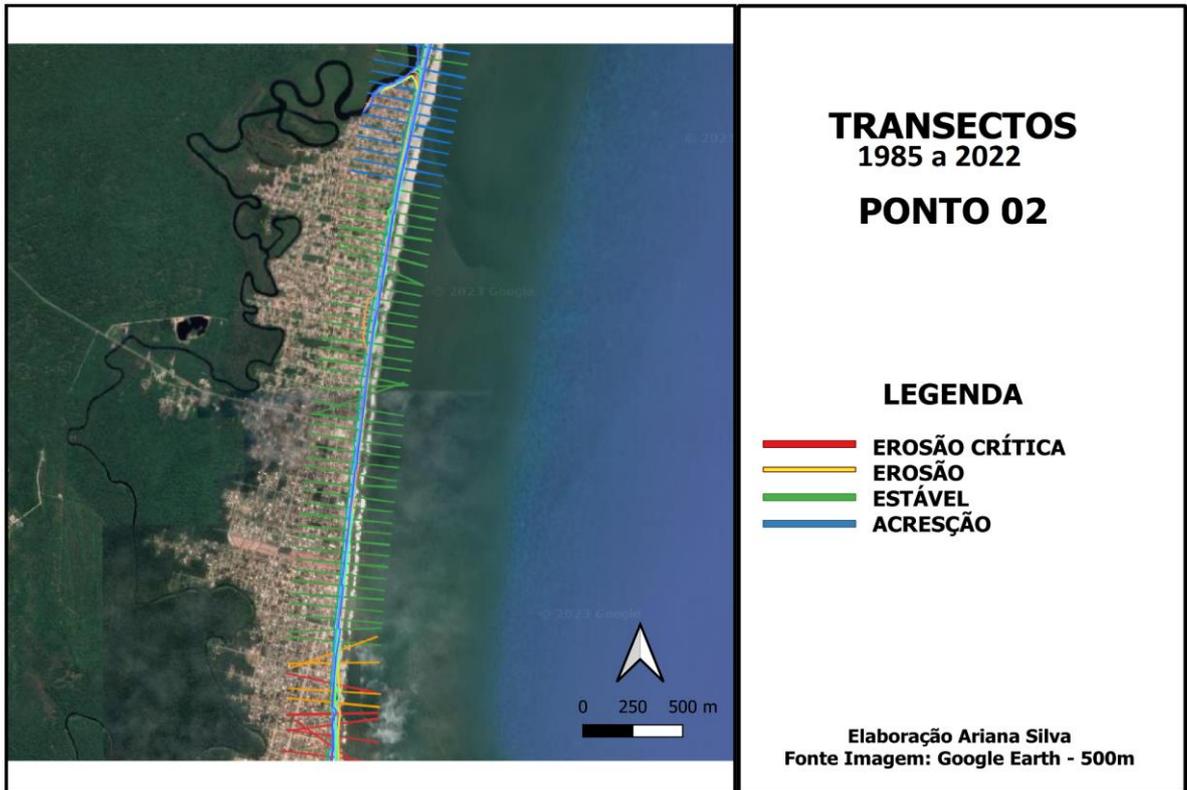
Figura 27 - Resultado dos 42 transectos obtidos do PONTO 02.

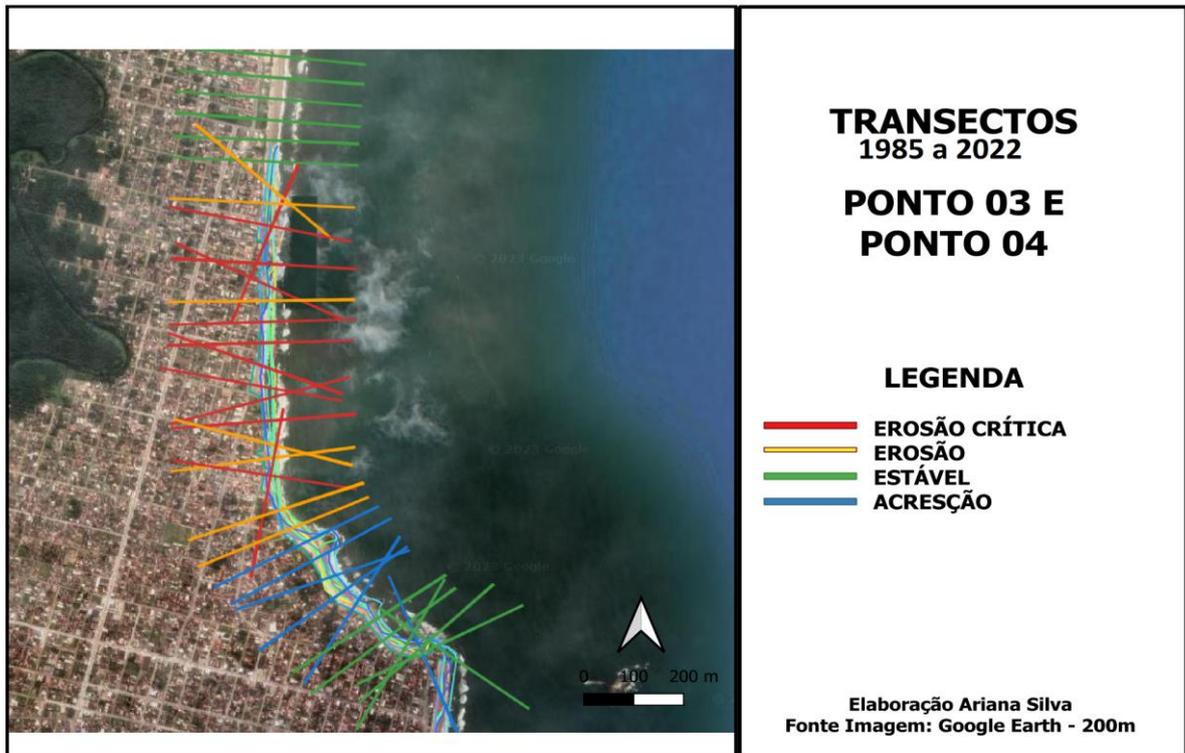
Figura 28 - Resultado dos 20 transectos obtidos do PONTO 03 e 12 transectos obtidos no PONTO 04.

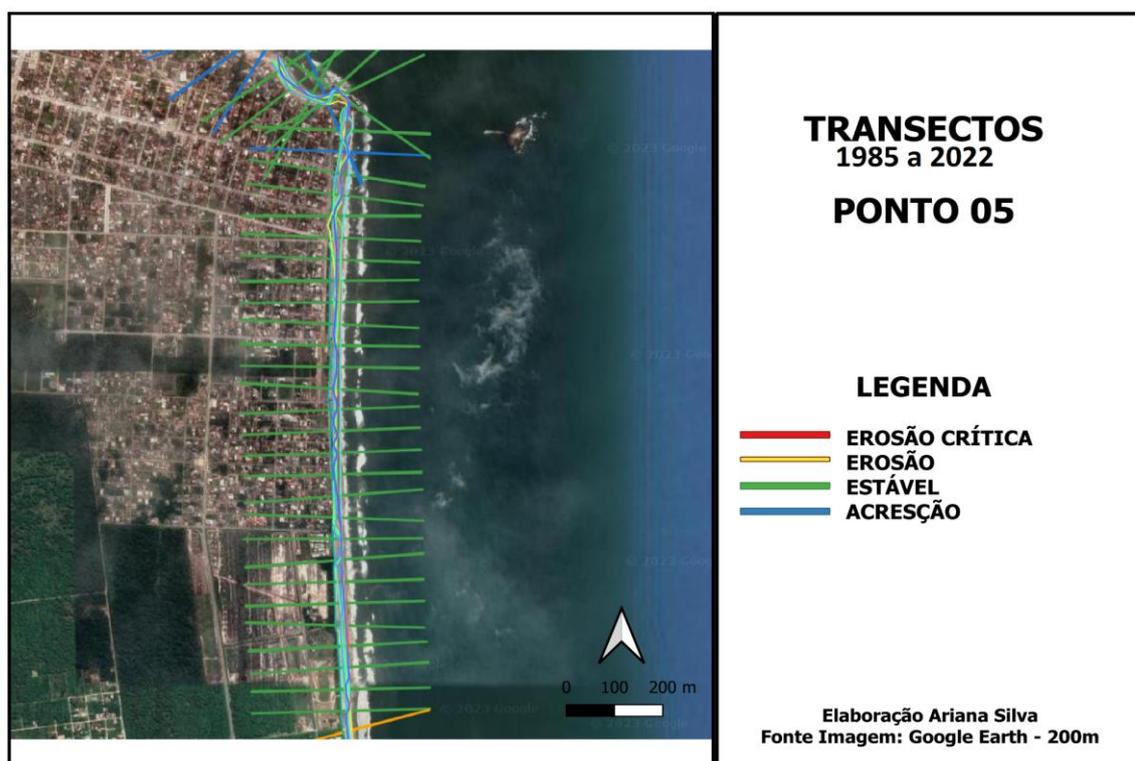
Figura 29 - Resultado dos 27 transectos obtidos do PONTO 05.

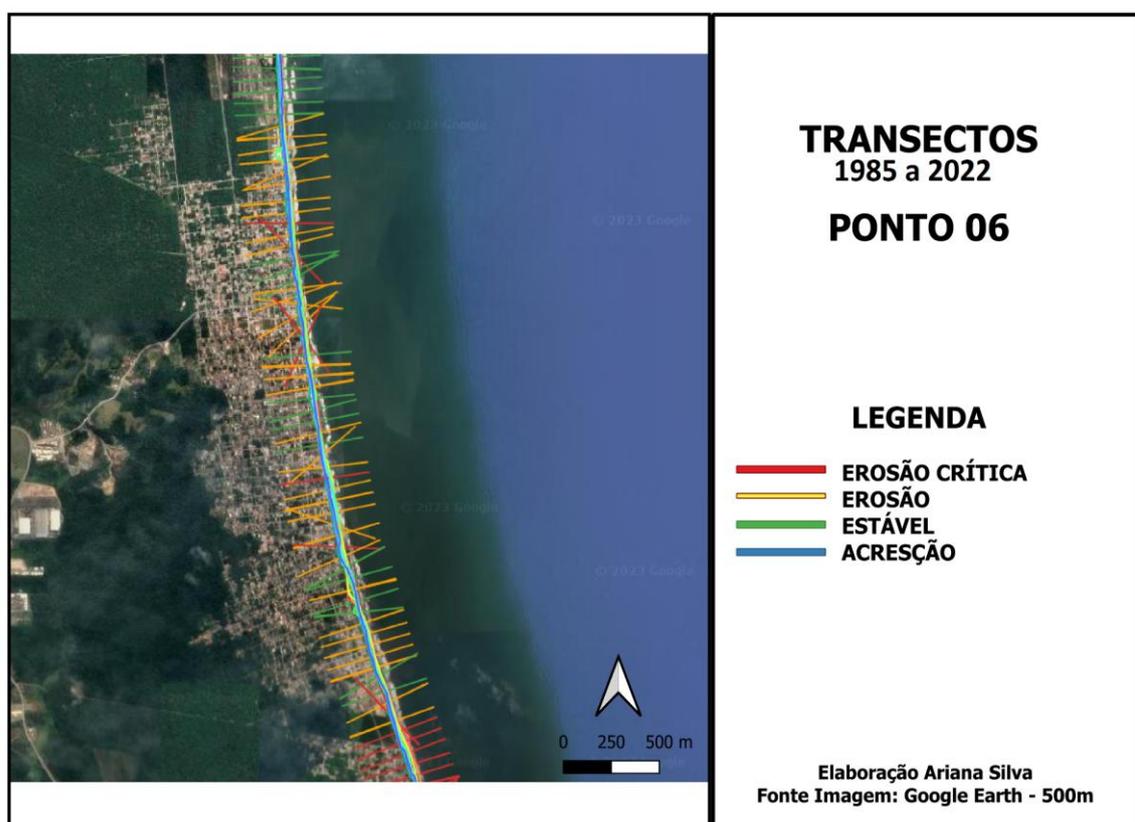
Figura 30 - Resultado dos 42 transectos obtidos do PONTO 06.

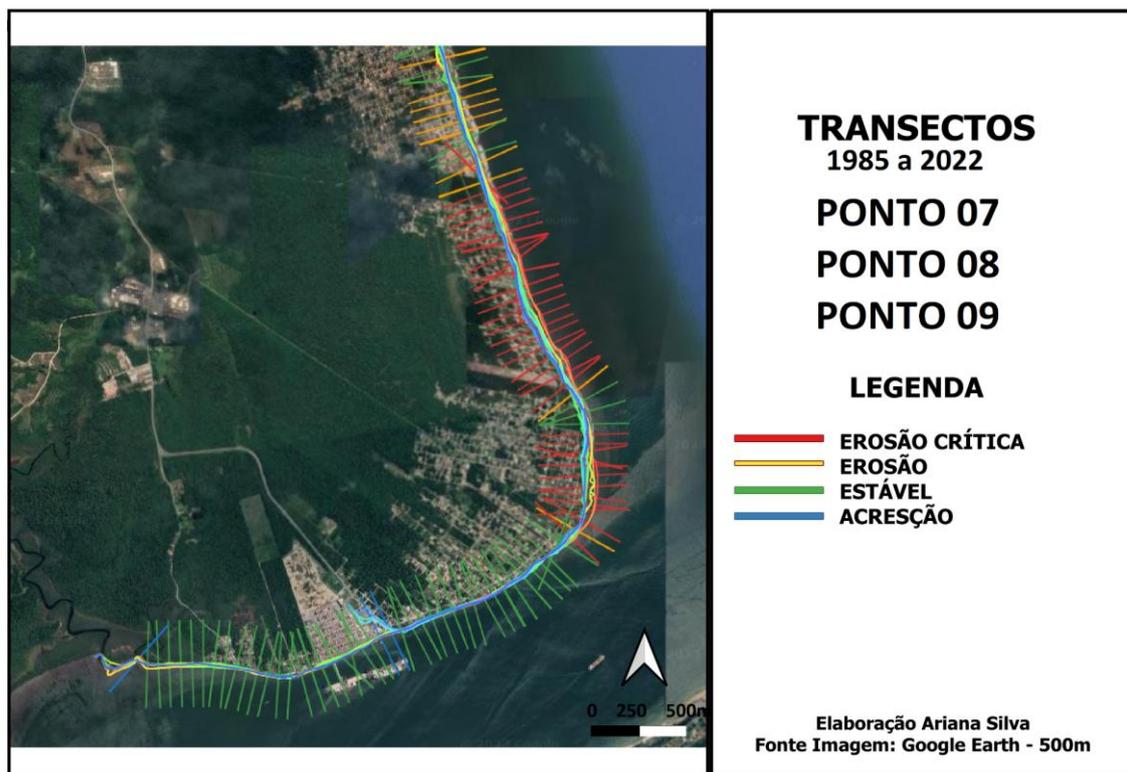
Figura 31 - Resultado dos 37 transectos obtidos do PONTO 07, 18 transectos obtidos do PONTO 08 e 43 transectos obtidos do PONTO 09.

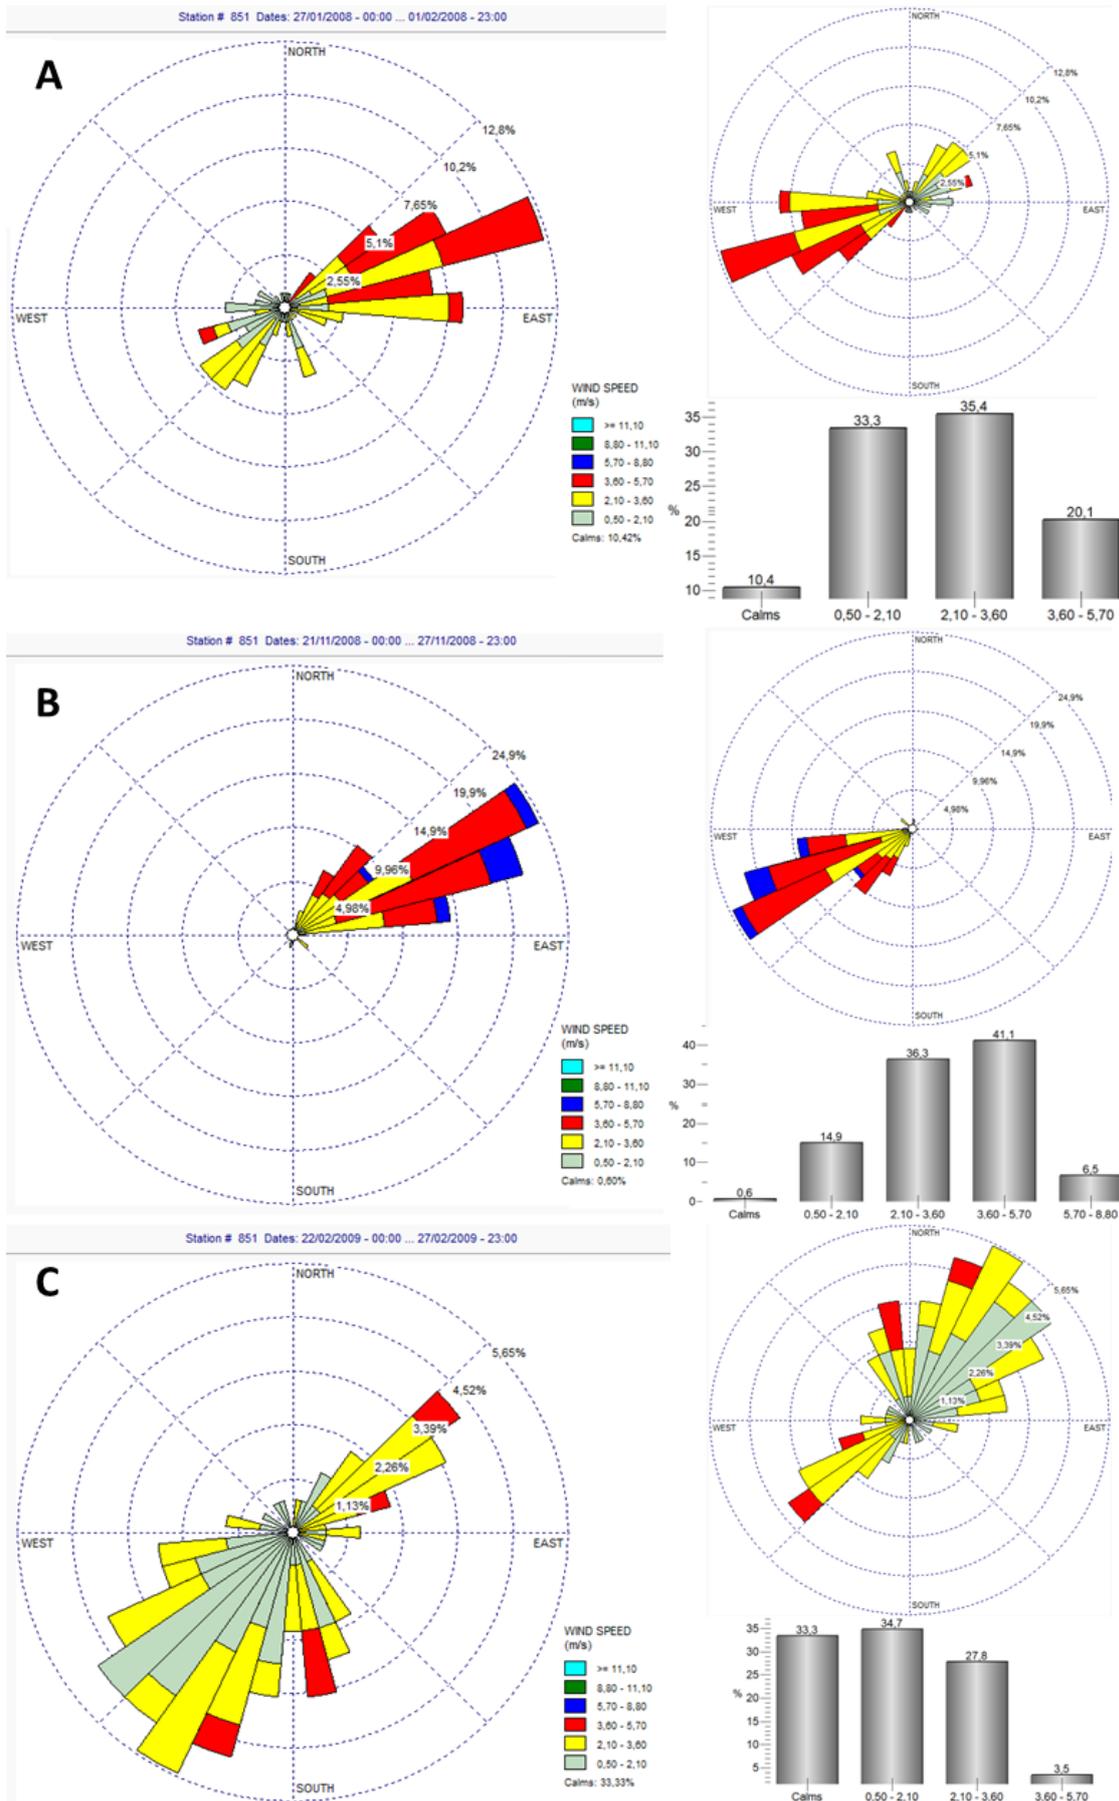
Figura 72 - Padrão de Ventos. A e B- 2008; C e D -2009; E- 2010; F- 2011; G- 2018; H- 2018.

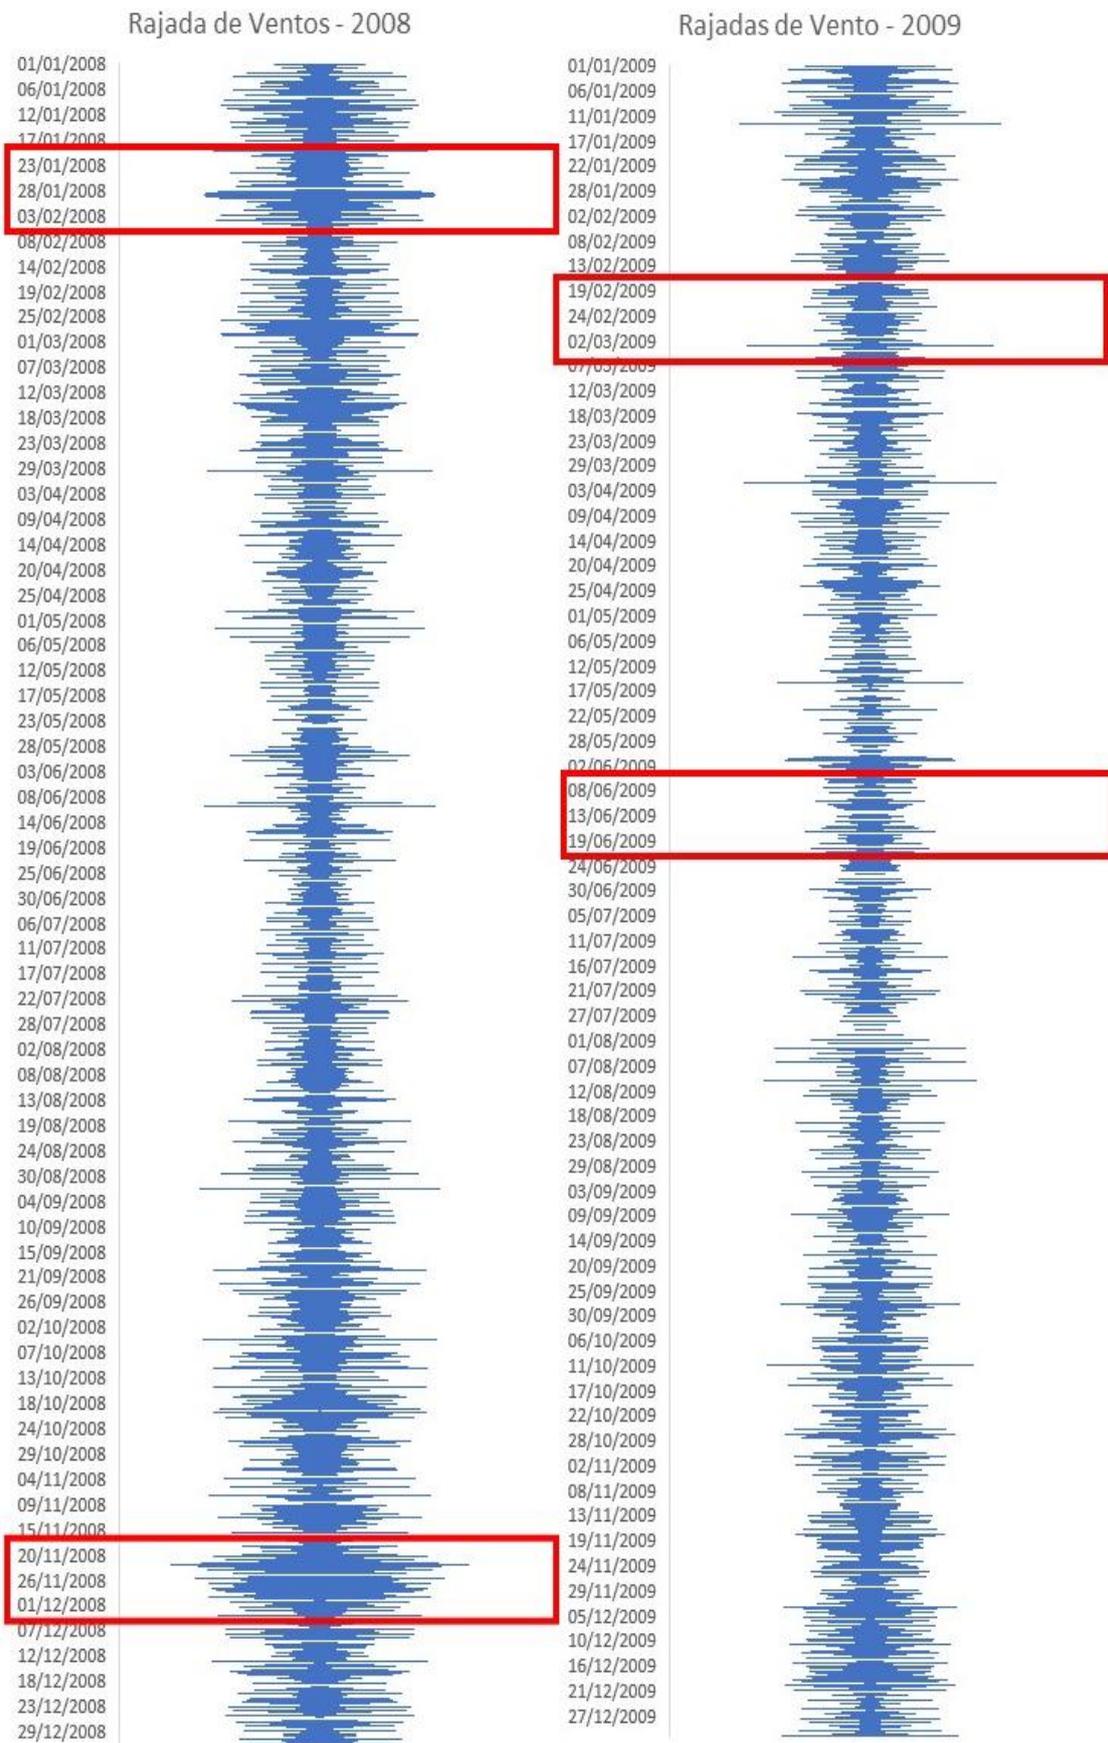
Figura 73 - Rajada de Vento (m/s) 2008 e 2009.

velocidades máximas de 11,9 m/s e 6,5 m/s, respectivamente (Fig. 73). Em 2010, a fase da lua estava em período de quadratura e os ventos predominantes para o período foram de SSO-NNE (quadrantes de sul para norte) (Fig. 72 – E) e velocidade máximas de 14,9 m/s (Fig. 74). Já em 2011, a fase da lua estava em período de sizígia e os ventos predominantes para o período variaram entre SO-NE e de NE-SO (variou bastante no quadrante Leste-Oeste) (Fig. 72 – F) e velocidades máximas de 16,2 m/s (Fig. 74). No período dos desastres em 2013, a fase da lua era de quadratura e velocidades máximas de 8,9 m/s (Fig. 75). No período do desastre em 2018, a fase da lua também estava em quadratura e os ventos predominantes foram de OSO-ENE (quadrante Leste-Oeste) (Fig. 72 – G) e velocidades máximas de 7,7 m/s (Fig. 75). No período do desastre em 2020, a fase da lua estava indo de quadratura para sizígia e os ventos predominantes ENE-OSO (quadrante Leste-Oeste) (Fig. 72 – H) e velocidades máximas de 13,4 m/s (Fig. 76). Nas figuras de 73 a 76, pode se observar os resultados das rajadas de vento ao longo dos anos de 2008, 2009, 2010, 2011, 2018, 2020. Os demais anos dos desastres não puderam ser analisados pela ausência de dados. Os dados de distribuição do vento para o período dos eventos em 2013 não foram possíveis serem apresentados, devido a erro na série de dados de direção o vento.

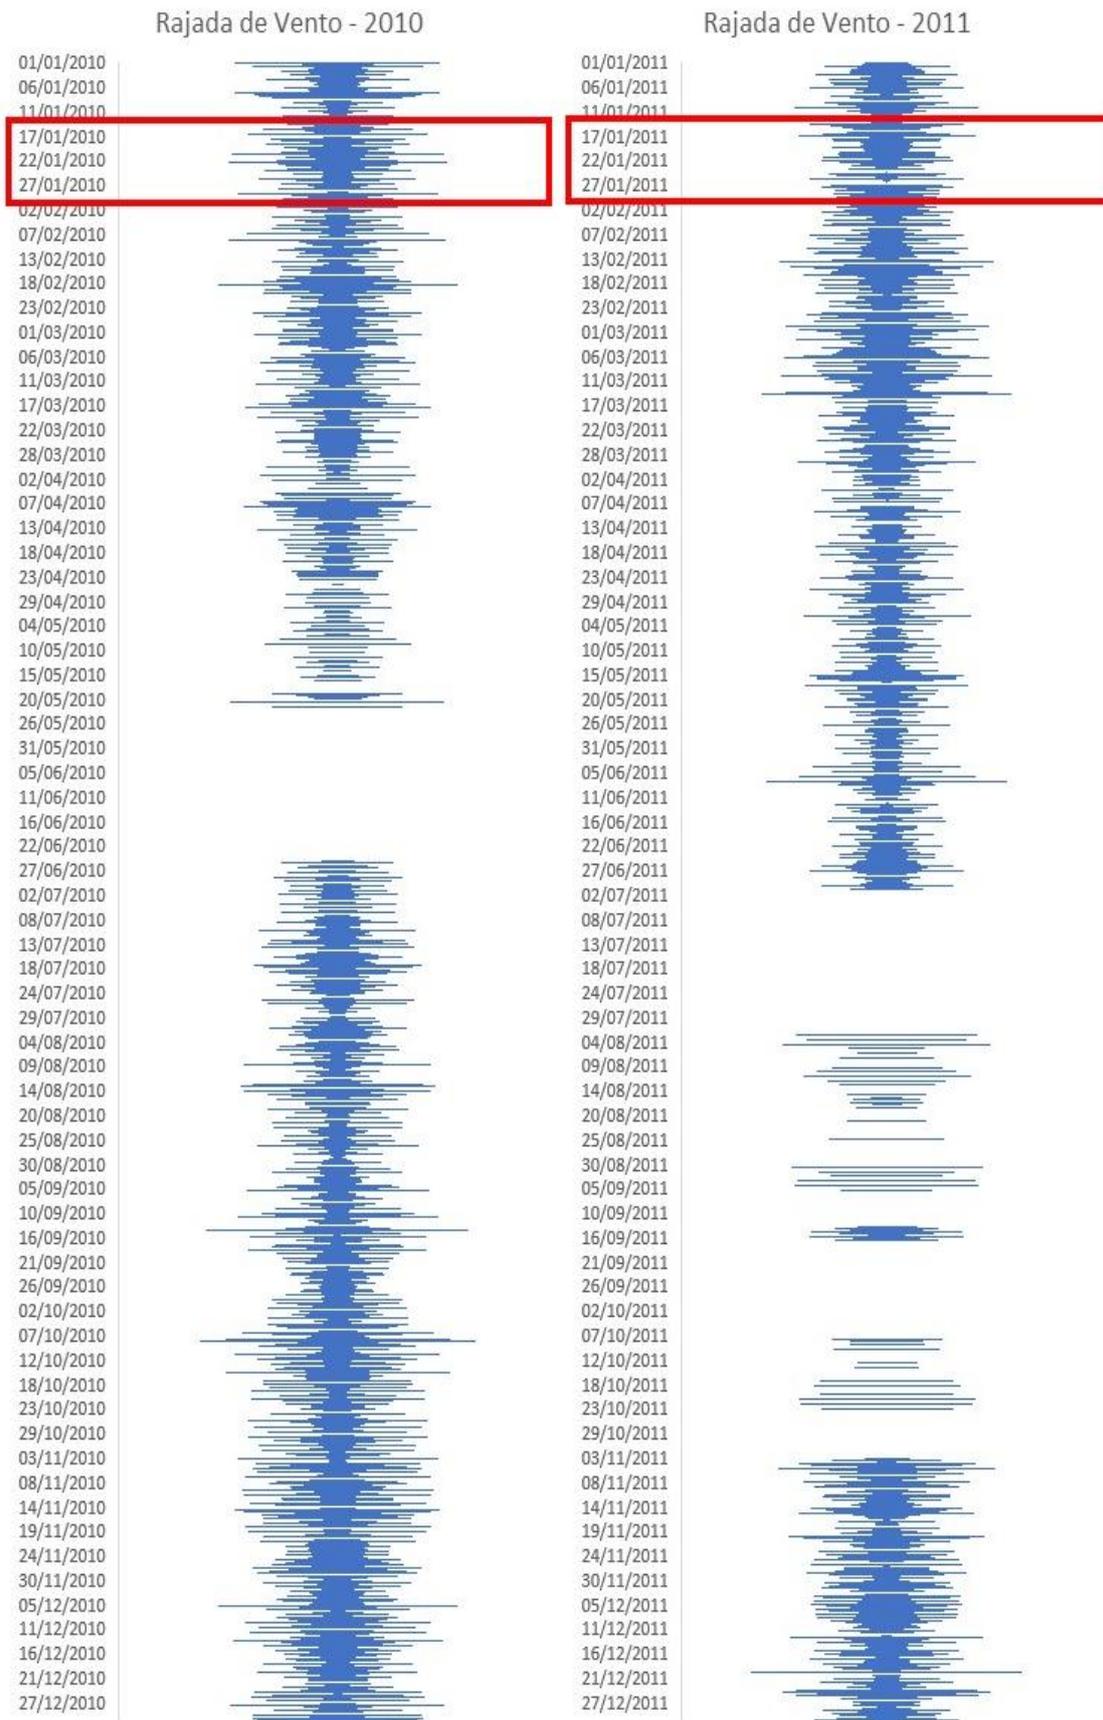
Figura 74 - Rajada de Vento (m/s) 2010 e 2011.
