**ANÁLISE ESPAÇO-TEMPORAL DA EVOLUÇÃO DA VULNERABILIDADE  
COSTEIRA EM ITAPOÁ/SC.**

Uma Perspectiva Hidrogeomorfológica e Climática

Dissertação apresentada ao  
Mestrado Profissional em  
Clima e Ambiente do Campus  
Florianópolis do Instituto  
Federal de Santa Catarina para  
a obtenção do diploma de  
Mestre em Clima e Ambiente.

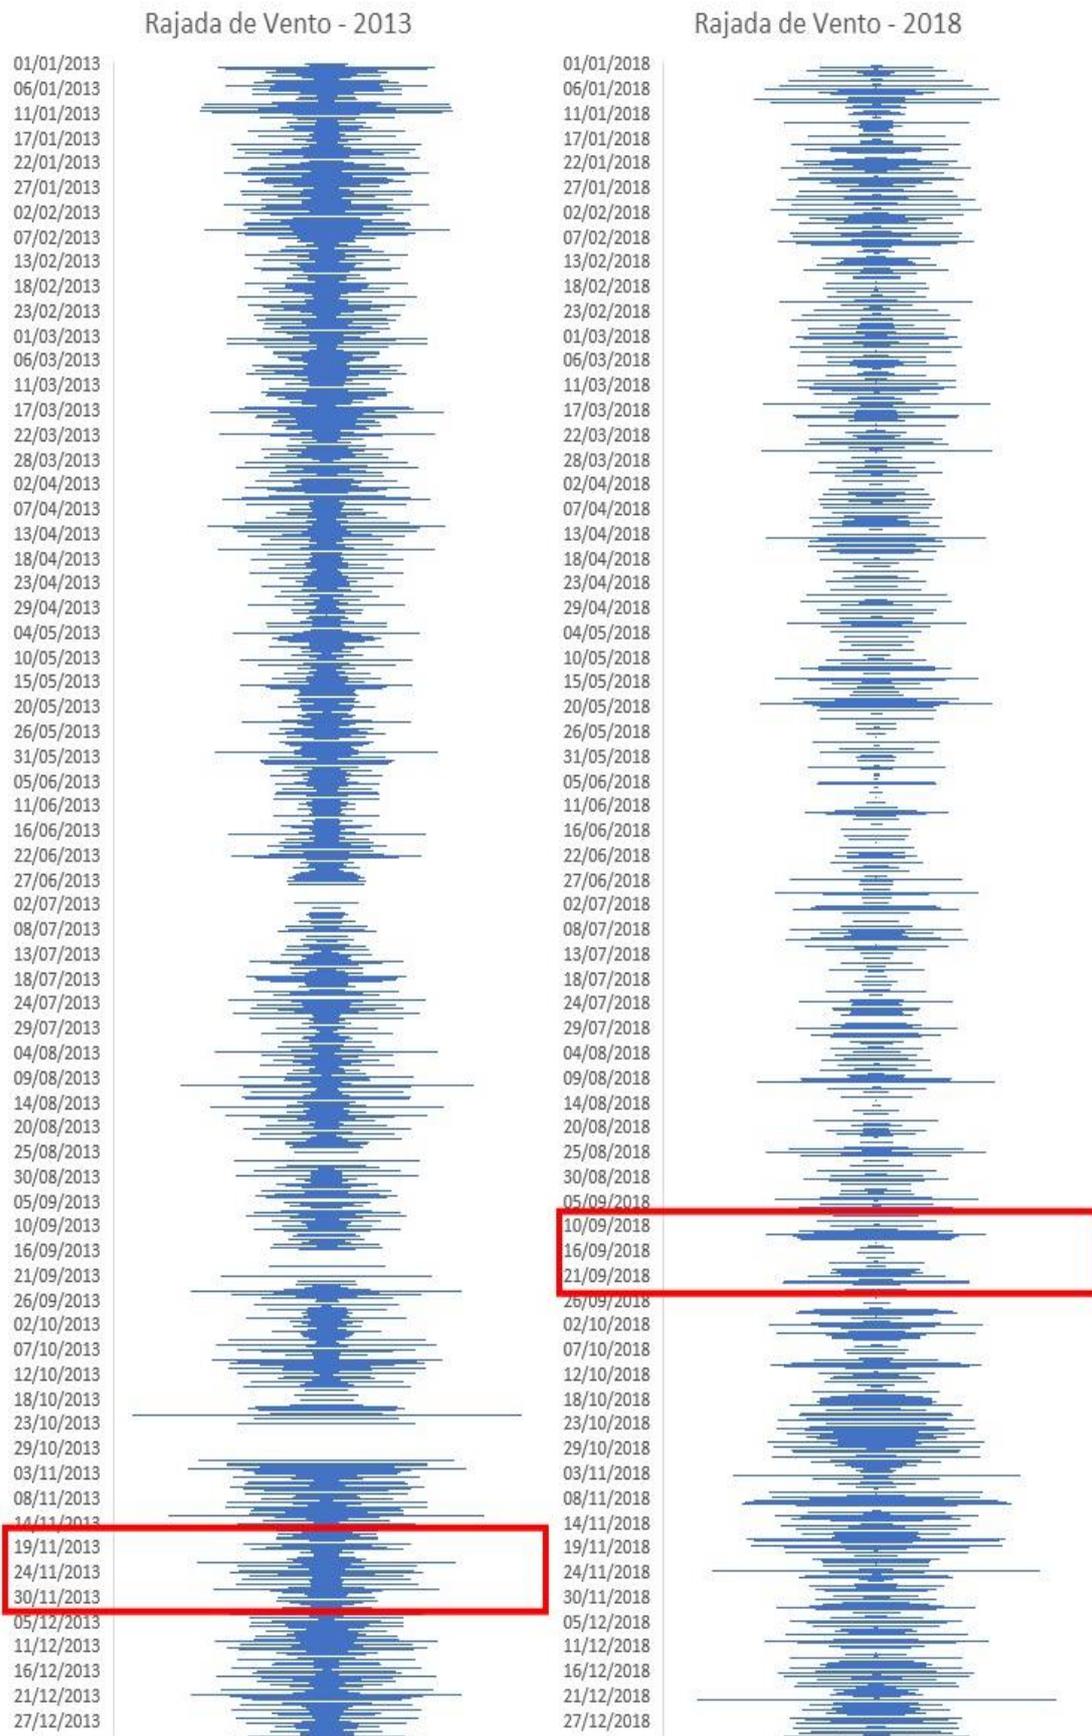
Figura 75 - Rajada de Vento (m/s) 2013 e 2018.

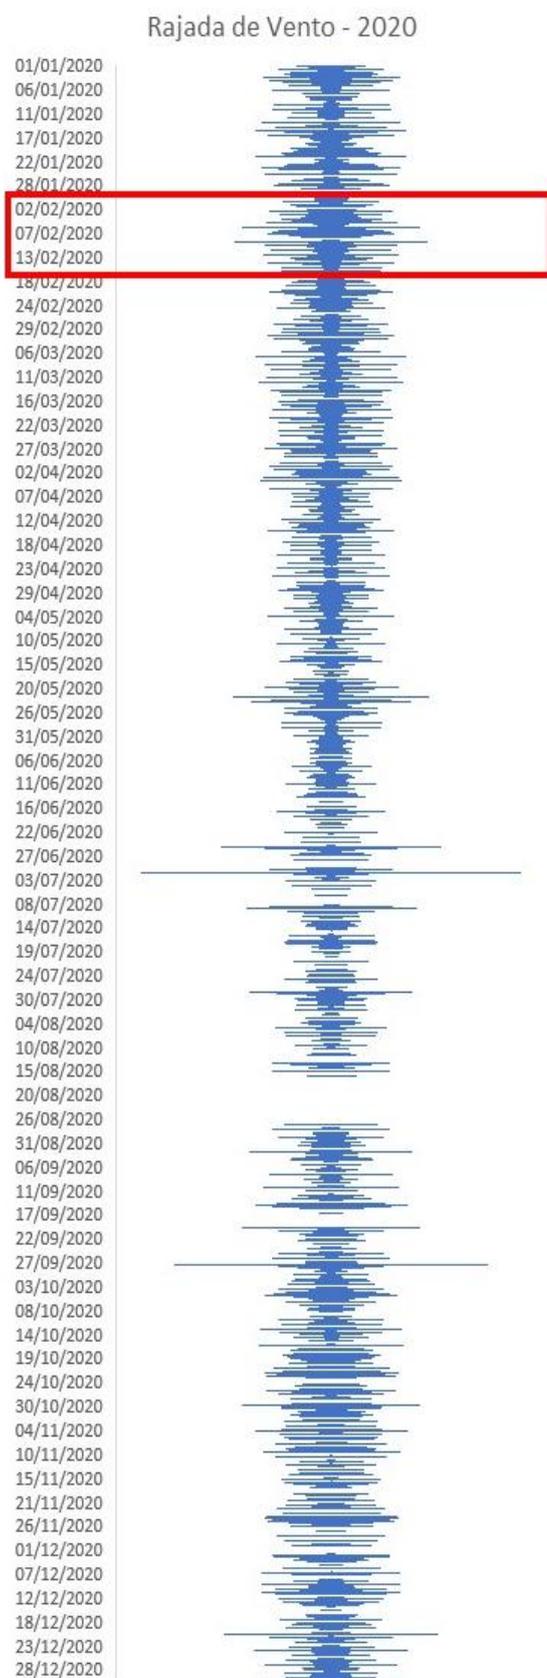
Figura 76 - Rajada de Vento (m/s) 2020.

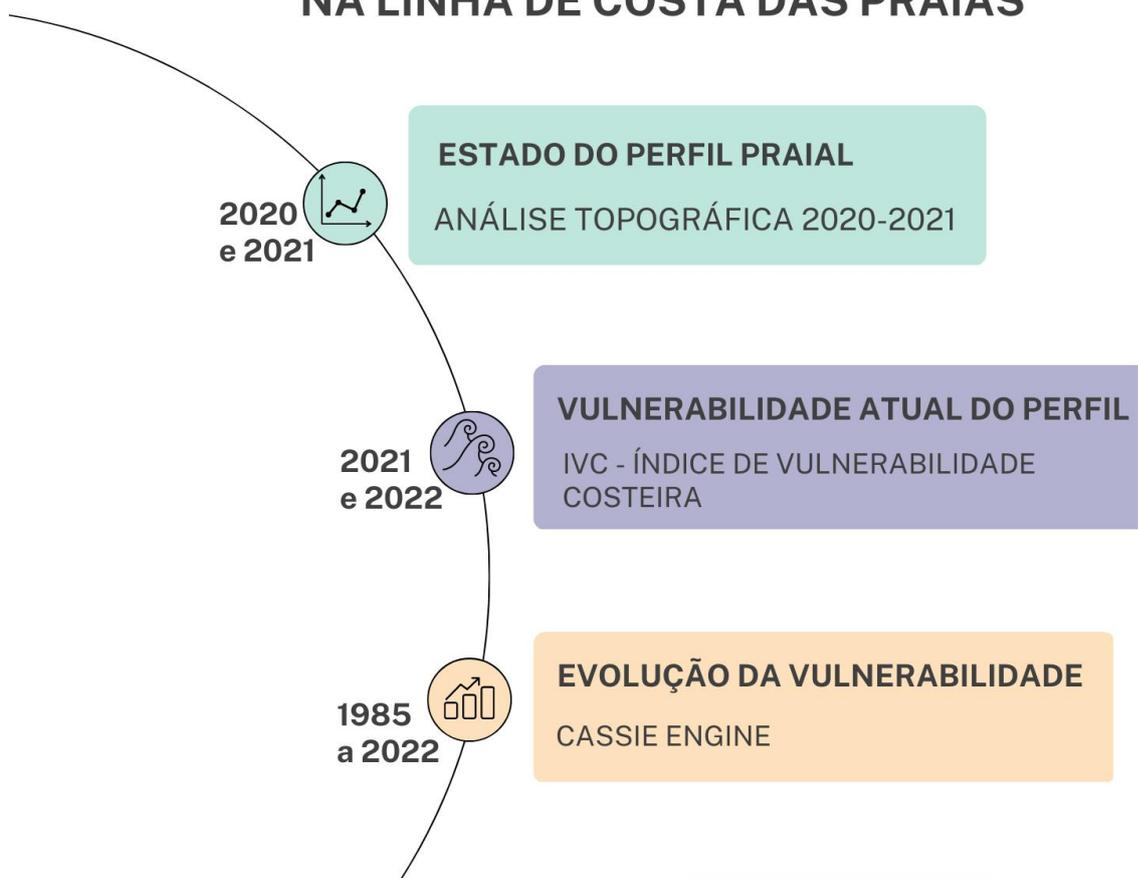
FIGURA 3 – METODOLOGIA PARA ANÁLISE DE VULNERABILIDADE COSTEIRA

## METODOLOGIA DE BAIXO CUSTO PARA ANÁLISE DE EVOLUÇÃO NA LINHA DE COSTA DAS PRAIAS

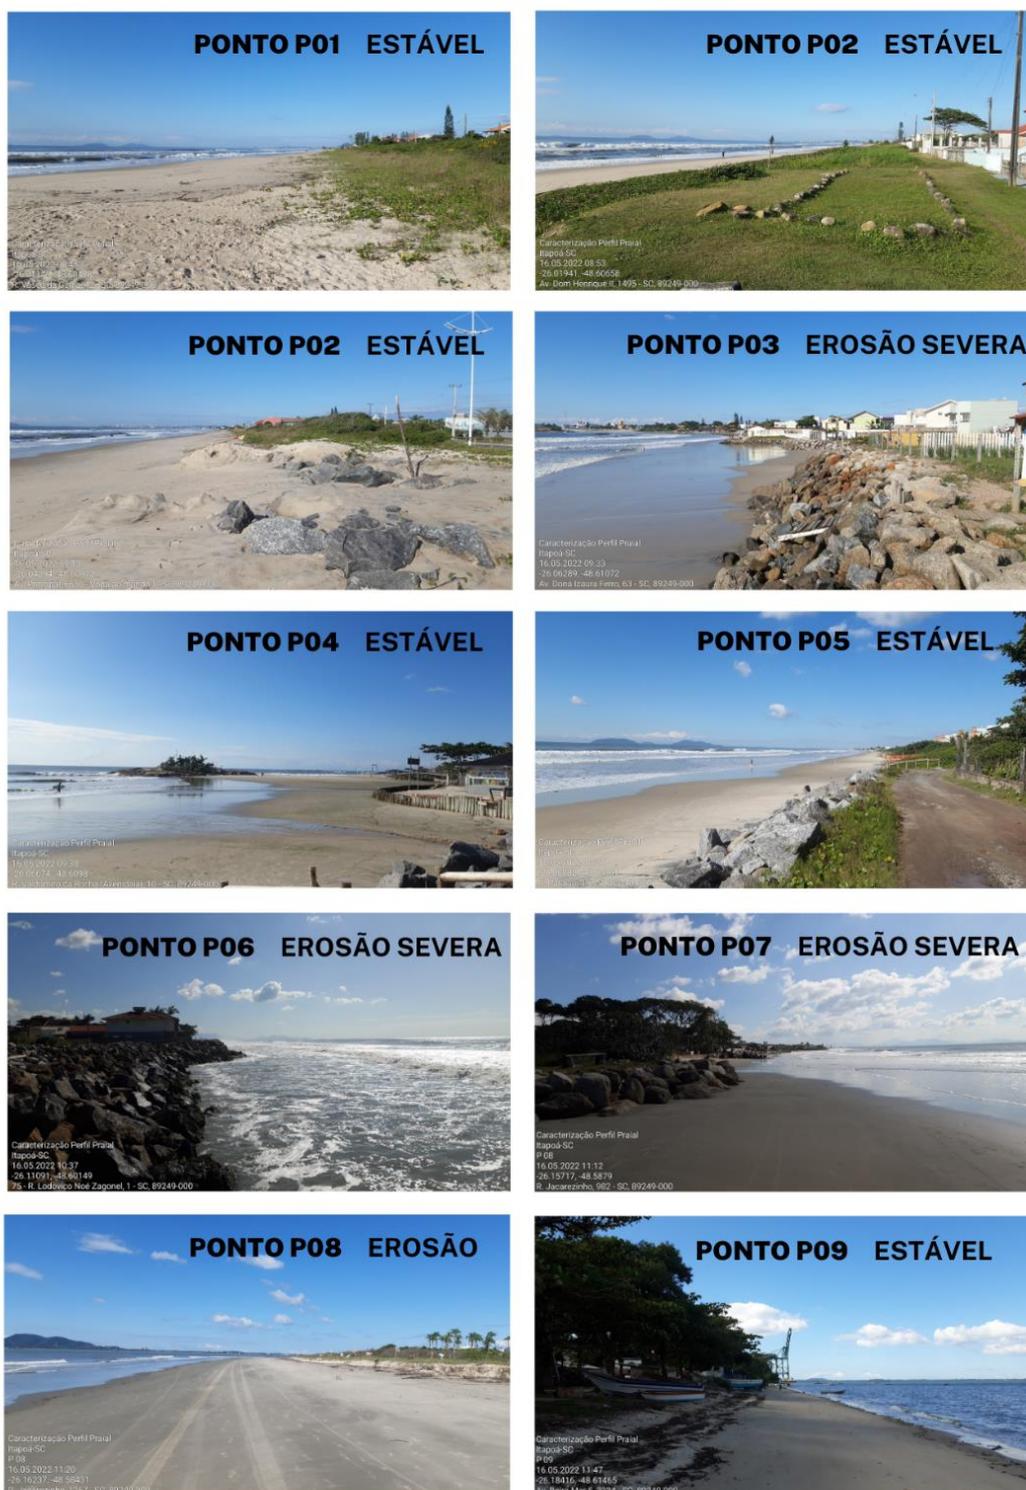
FIGURA 6 – RESULTADOS

**VULNERABILIDADE  
COSTEIRA**

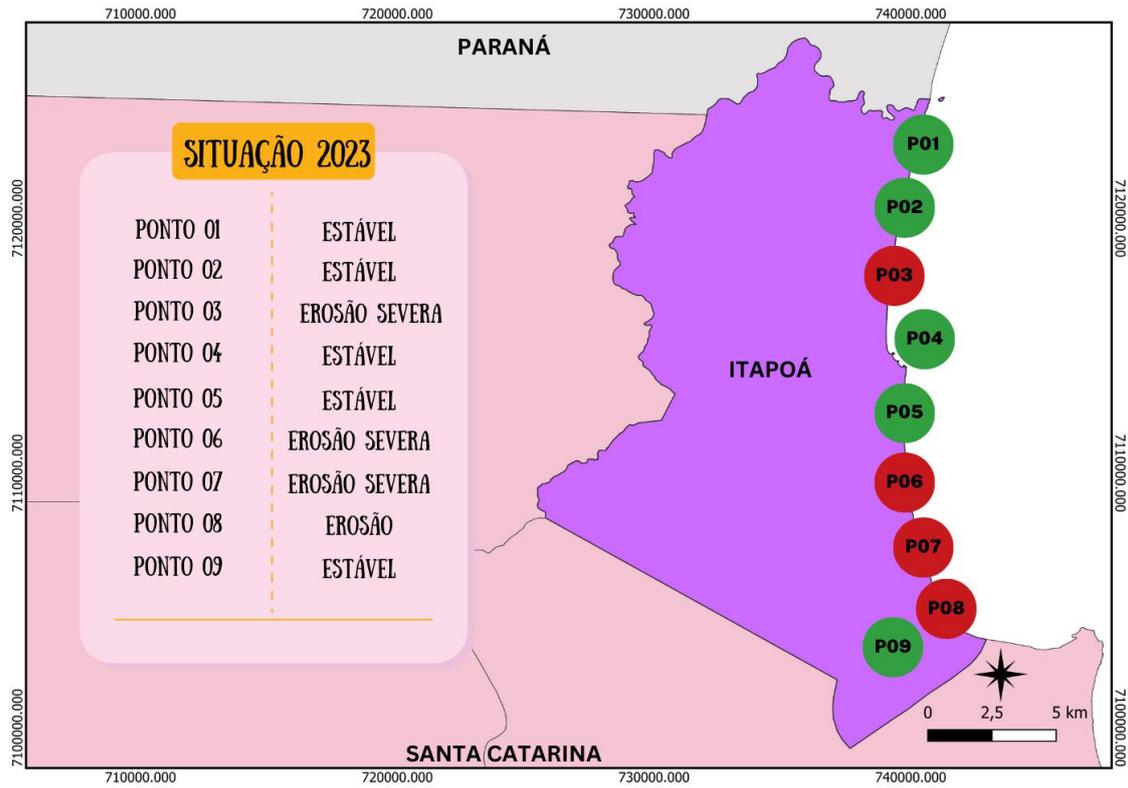
FIGURA 7 – MAPA DE RISCO

VULNERABILIDADE COSTEIRA
