**VERIFICAÇÃO DA DEPOSIÇÃO E EROSÃO SEDIMENTAR ASSOCIADA A  
FATORES METEOROLÓGICOS NA PRAIA CENTRAL DE BALNEÁRIO  
PIÇARRAS NO PERÍODO DE JUNHO DE 2021 A JULHO DE 2023**

Dissertação apresentada ao Mestrado Profissional em Clima e Ambiente do Campus Florianópolis do Instituto Federal de Santa Catarina para a obtenção do diploma de Mestre em Clima e Ambiente.

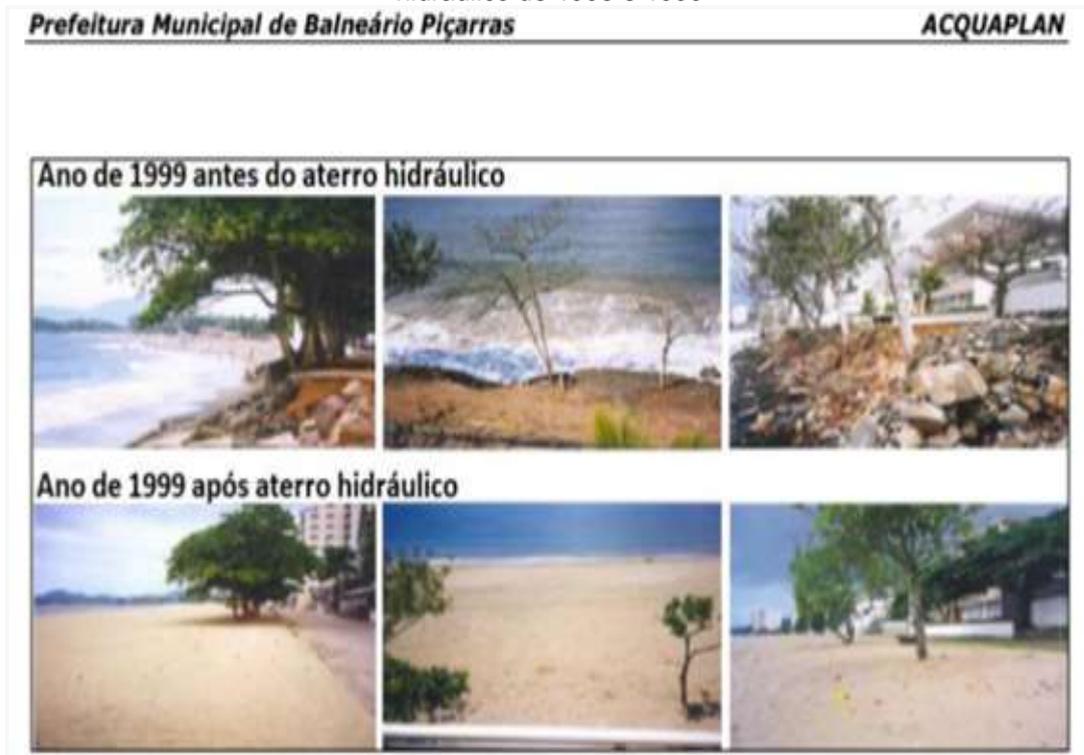
Figura 1 – Registros históricos da Praia central de Balneário Piçarras antes e depois do aterro hidráulico de 1998 e 1999

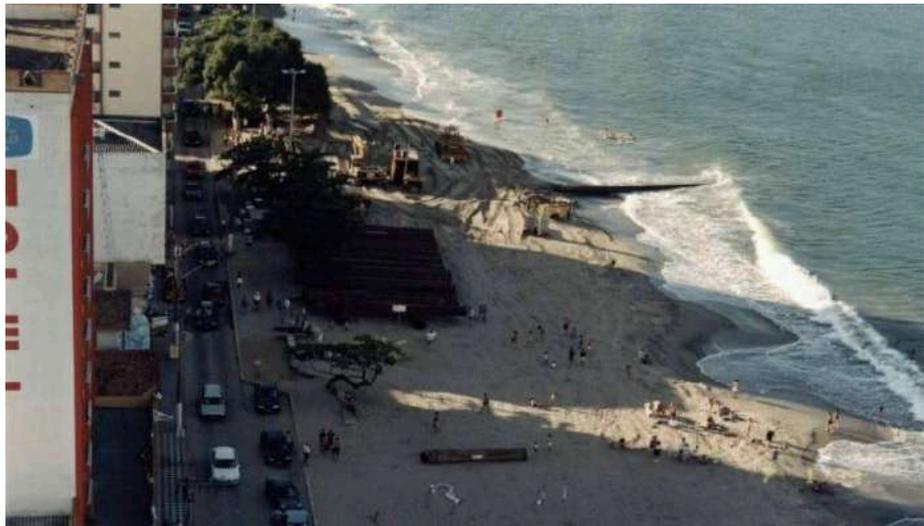
Figura 2 – Obras de alargamento da faixa de areia na Praia Central de Balneário Piçarras

A figura 2 ilustra uma obra mais recente na mesma praia.

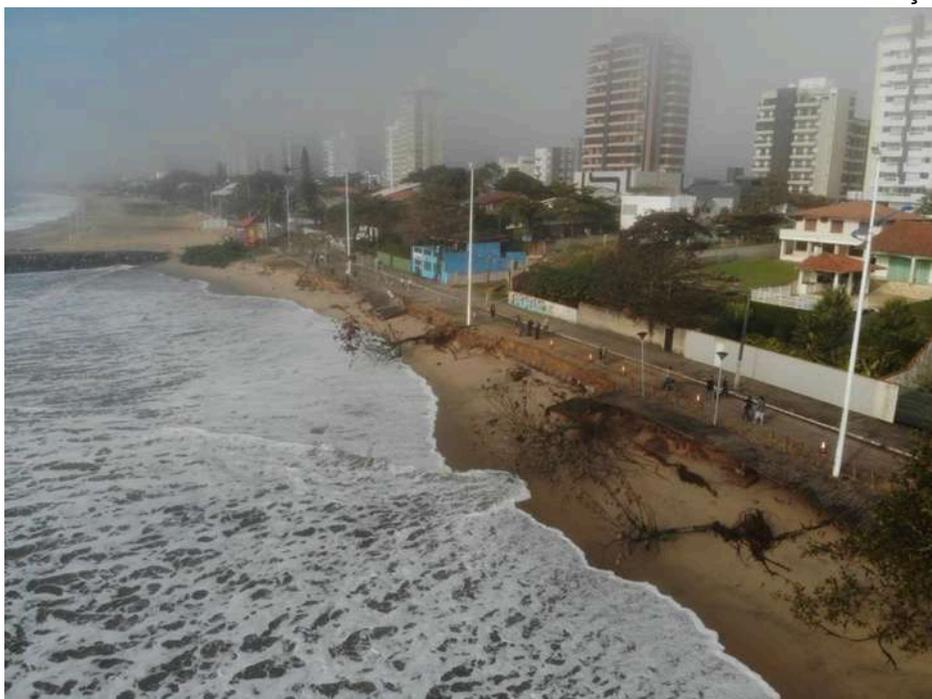
Figura 4 – Efeito da ressaca de Setembro de 2019 na Praia Central de Balneário Piçarras-SC

Conforme publicado no portal G1 Santa Catarina (2019 online), em setembro do mesmo ano, uma ressaca causou danos em municípios do litoral catarinense, como ilustrado na figura 4.

Neste domingo (21), as ondas destruíram cerca de 200 metros de deck em Balneário Piçarras, no Litoral Norte, informou a Defesa Civil municipal. Em Itajaí, a ressaca causou danos na orla da Praia de Cabeçudas. A Defesa Civil de Balneário Piçarras orienta que os moradores evitem transitar pela área onde houve os estragos, na praia central. No mar, pode haver pedaços de madeira ou ferro, o que representa risco para banhistas e surfistas. A Defesa Civil de Balneário Piçarras havia recebido aviso sobre a ressaca e isolou a área da praia central na madrugada de sábado (20), segundo a coordenadora do órgão, Carla Krug. Por volta das 5h30 de domingo, ondas entre dois e três metros de altura atingiram os decks. No final da tarde do mesmo dia, houve ressaca novamente e, como os decks já haviam sido prejudicados pela manhã, houve bastante erosão e a estrutura foi arrebatada perto do molhe, relatou a coordenadora (PORTAL G1, 2019).

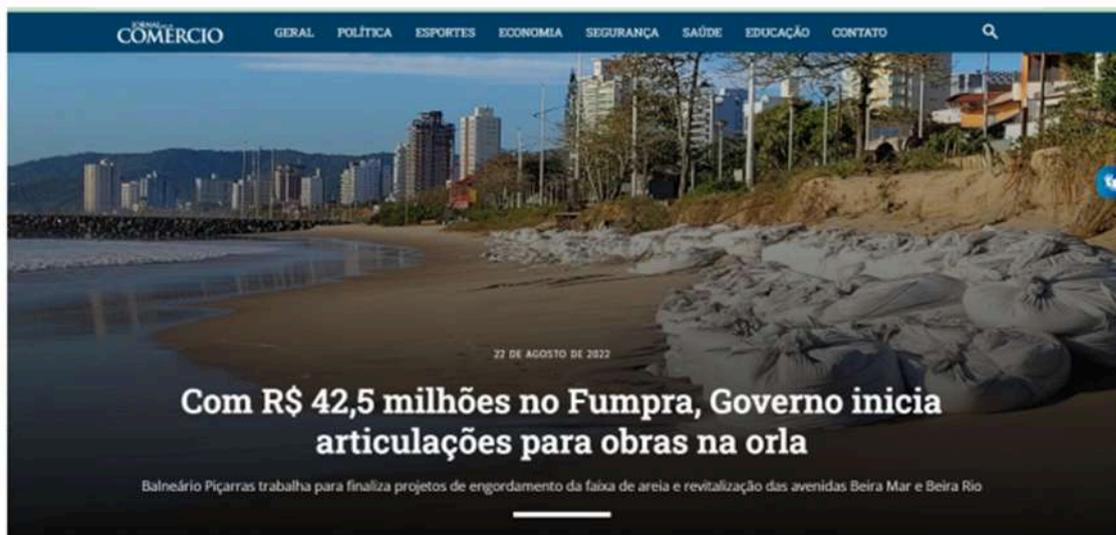
Figura 5 – Efeito da ressaca de Agosto de 2022 na Praia Central de Balneário Piçarras-SC

A figura 5 ilustra os efeitos do ciclone extratropical ocorrido em 10 de agosto de 2022, que provocou grande impacto na região costeira de Balneário Piçarras.

De acordo com a reportagem, as recentes ressacas ocorridas nas últimas semanas causaram perda significativa de areia, especialmente na região central da orla, compreendida entre os molhes central e norte. Nesse trecho, uma parte do

calçadão foi danificada, sendo este local já afetado por danos há vários meses. Na orla norte, o mar avançou sobre a restinga.

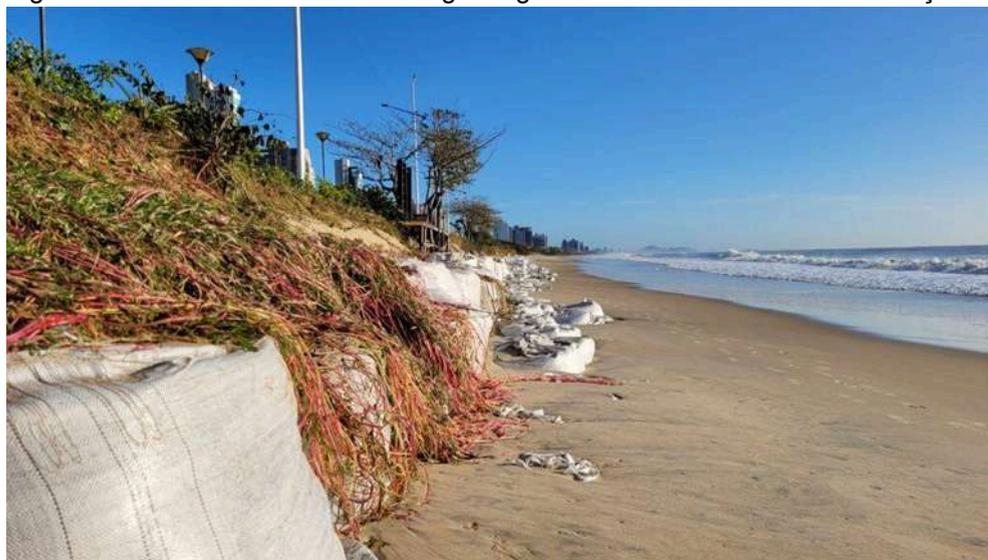
Figura 6 – Estruturas denominadas “geobags” na Praia Norte de Balneário Piçarras

Observando as imagens, é possível verificar uma das possibilidades que podem ser utilizadas para mitigar os efeitos das fortes ressacas que atingem a orla da praia. Outra alternativa encontrada é a construção de molhes de contenção, como é possível observar na figura 8, que são estruturas que consistem no empilhamento de rochas em pontos específicos da praia.

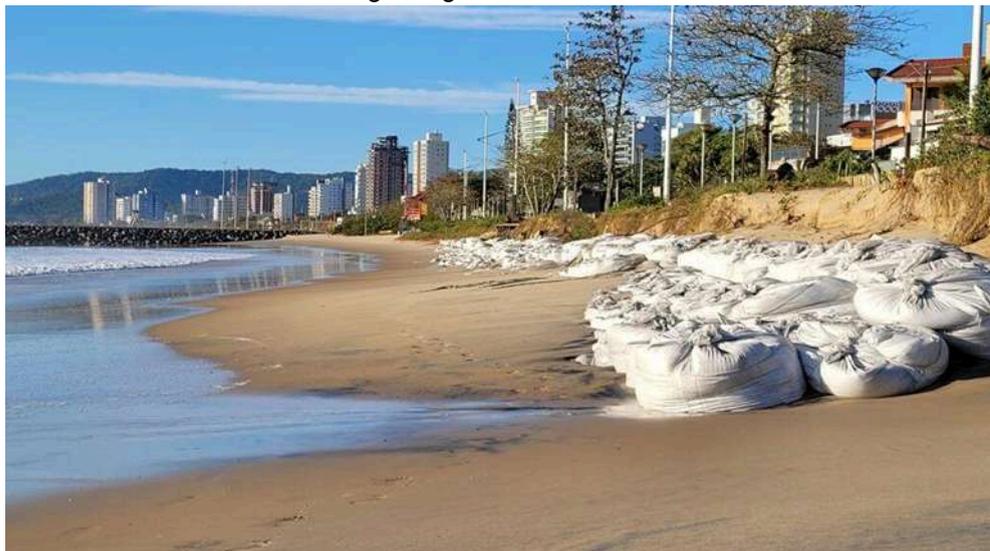
Figura 7 – Estruturas denominadas "geobags" colocadas na Praia Central de Balneário Piçarras

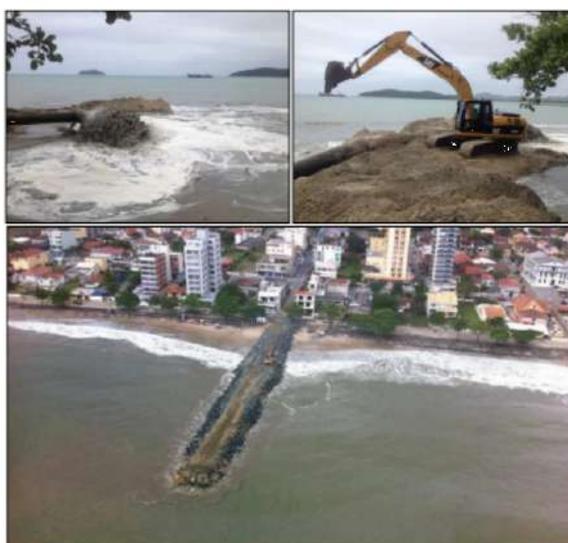
Figura 8 – Construção do aterro hidráulico realizado na Praia Central de Balneário Piçarras no ano de 2012

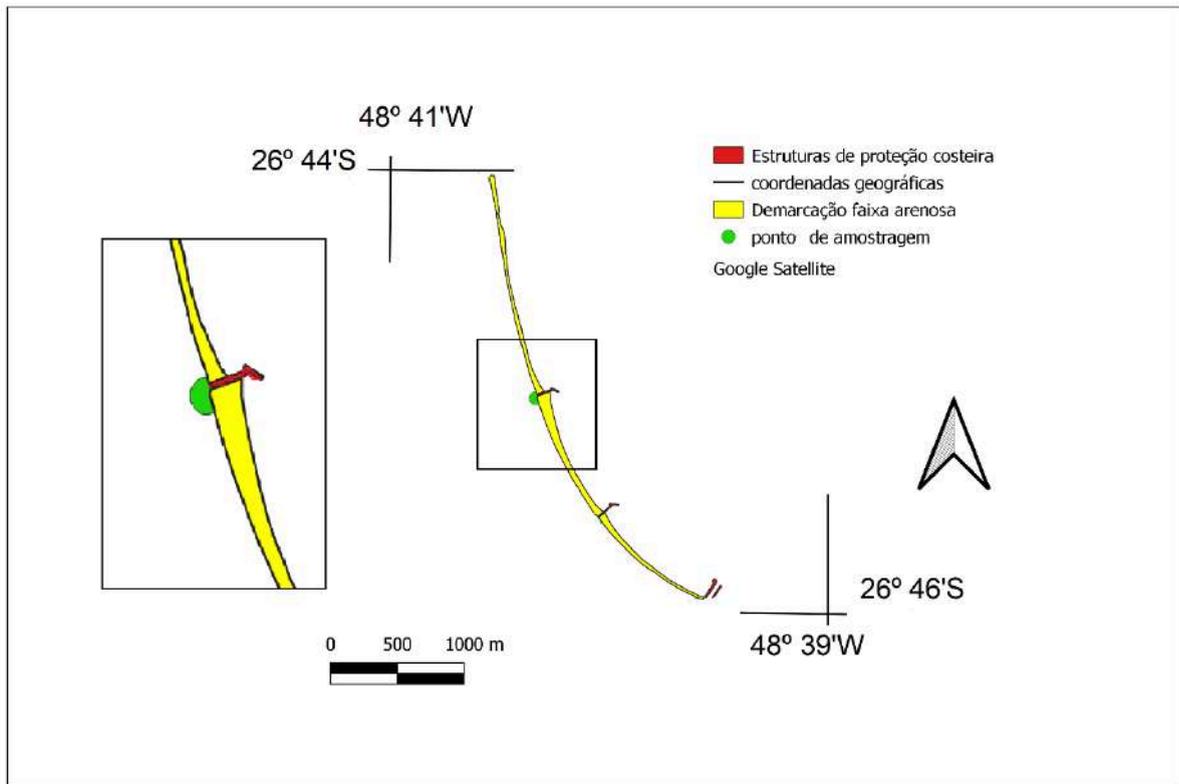
Figura 10 – Área de estudo com a criação de polígonos e pontos amostrais

Para elaboração do projeto, estabeleceu-se uma parceria com os Bombeiros Militares de Santa Catarina, principalmente com os comandantes de Praia, responsáveis pela coordenação do serviço de Guarda-Vidas civil. Essa colaboração é crucial, uma vez que abrange a observação e o levantamento de dados relacionados ao ambiente praial, constituindo um ponto fundamental para o sucesso do projeto. A figura 10 apresenta a divisão proposta na área de estudo.

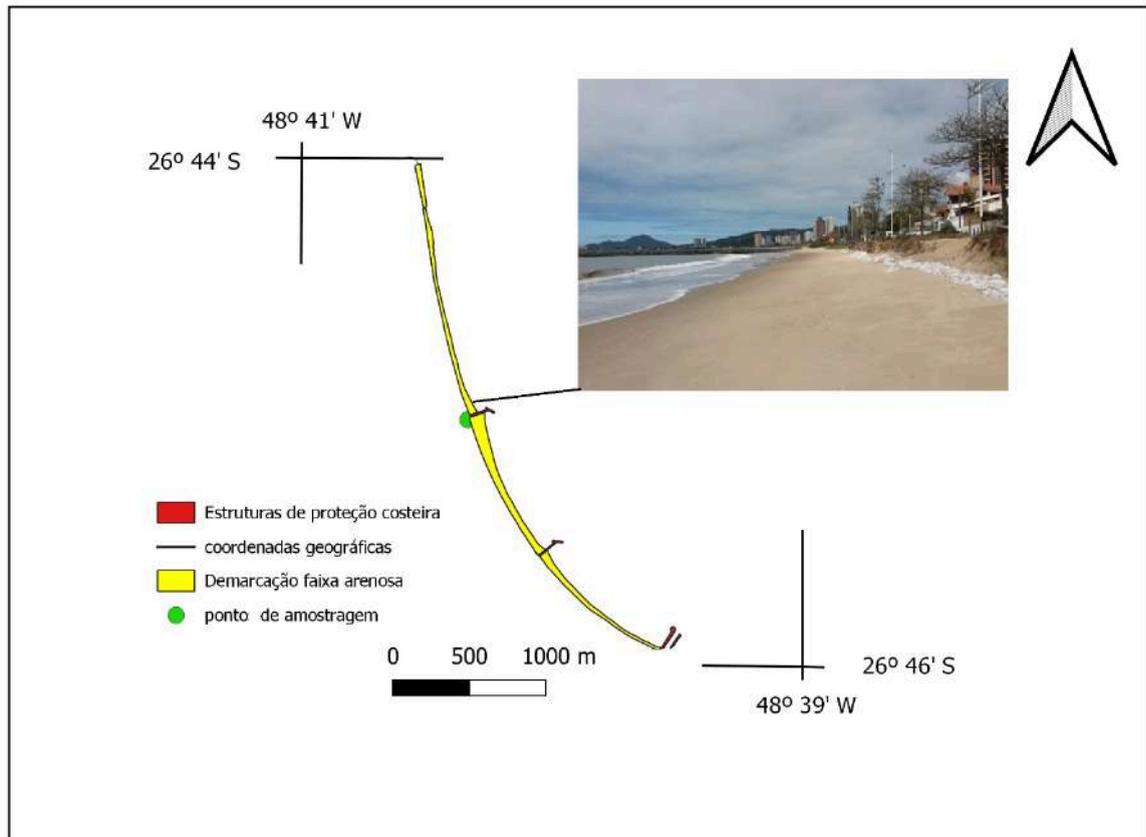
Figura 11 – Imagem do ponto de coleta de dados

Para o levantamento dos dados para o projeto, foram selecionados pontos de observação nos quais serão aplicados métodos de medição capazes de validar a hipótese de variação sazonal de sedimentos. Em um ensaio inicial, algumas imagens algumas imagens foram capturadas e sua localização está representada na figura 11.

No entanto, o método aplicado ficou delimitado a apenas um ponto selecionado. Essa escolha foi motivada pela área apresentar maior incidência de ressacas com danos estruturais e também devido à logística envolvida na montagem e desmontagem dos equipamentos.

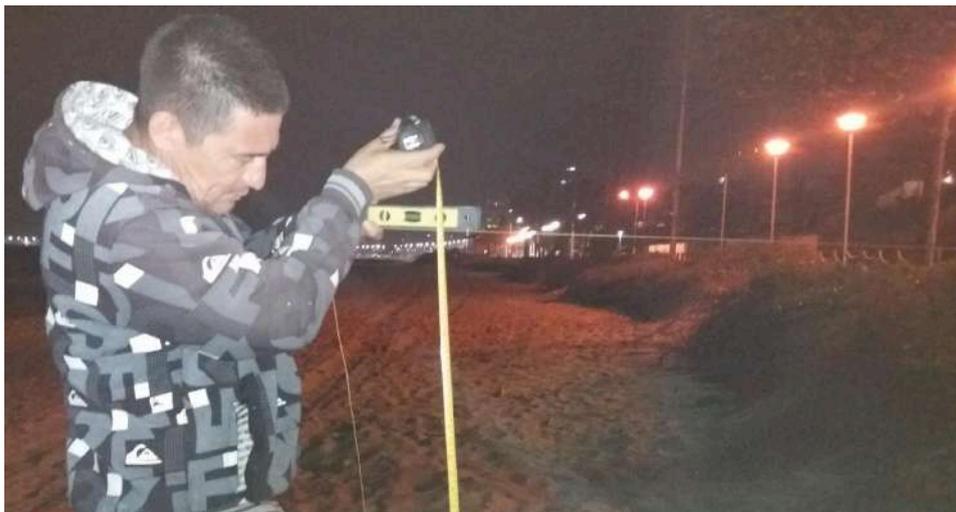
Figura 13 – Medição Manual da altura da faixa arenosa

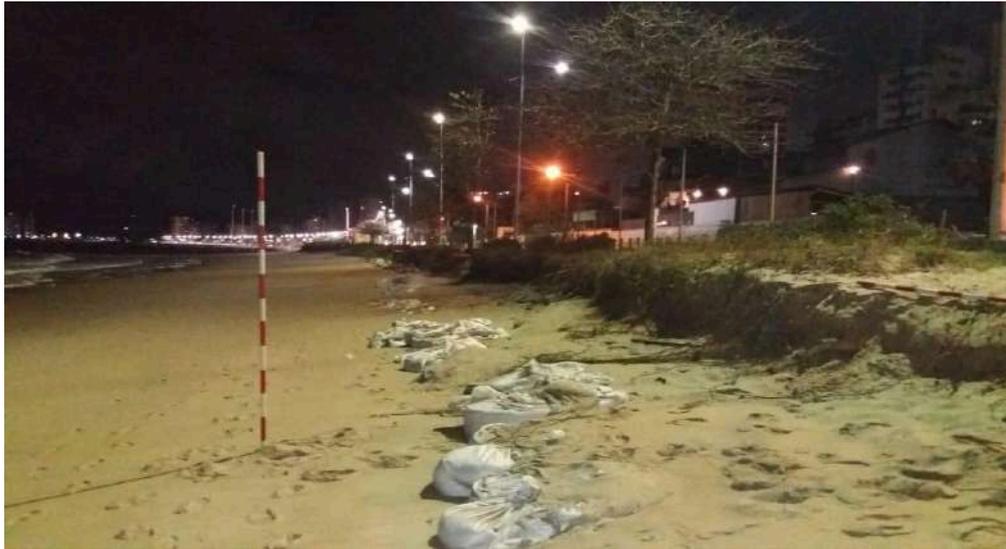
Figura 14 – Medição utilizando régua métrica

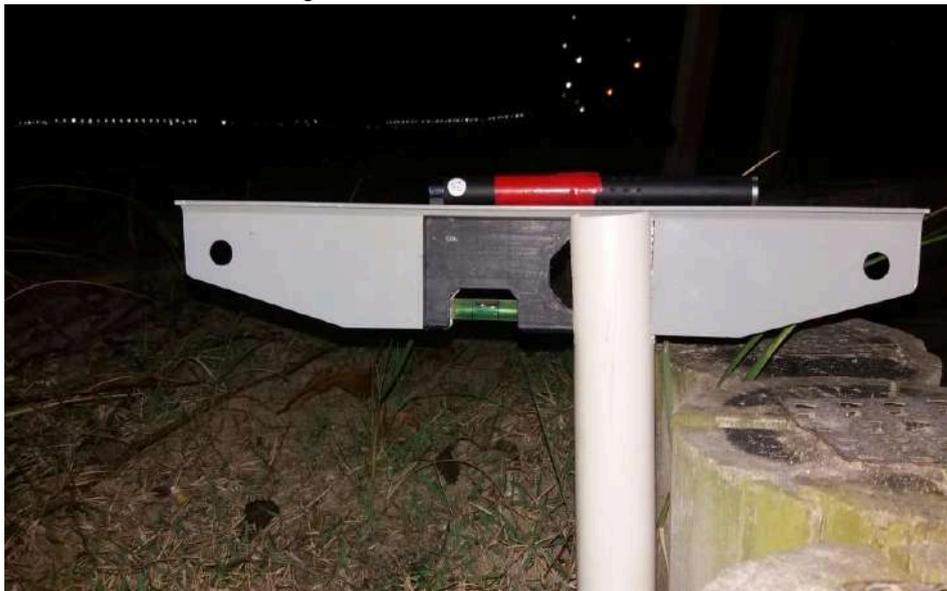
Figura 15 – Nível e caneta a laser

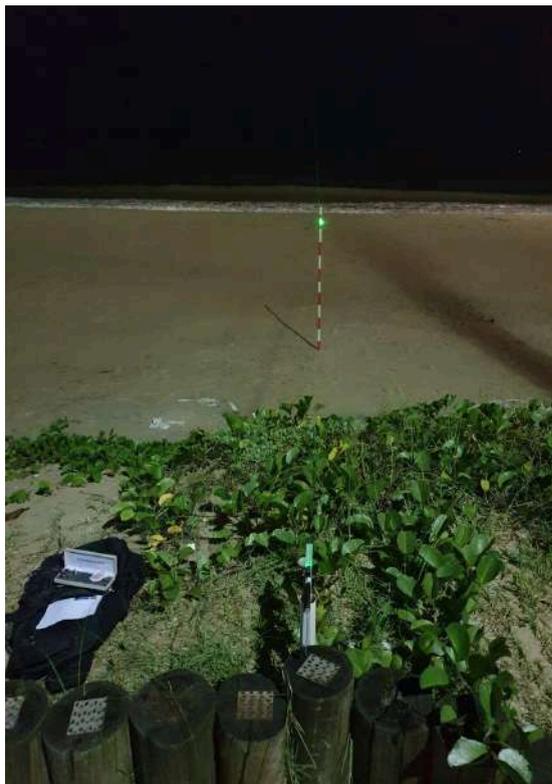
Figura 16 – Vista frontal do ponto projetado

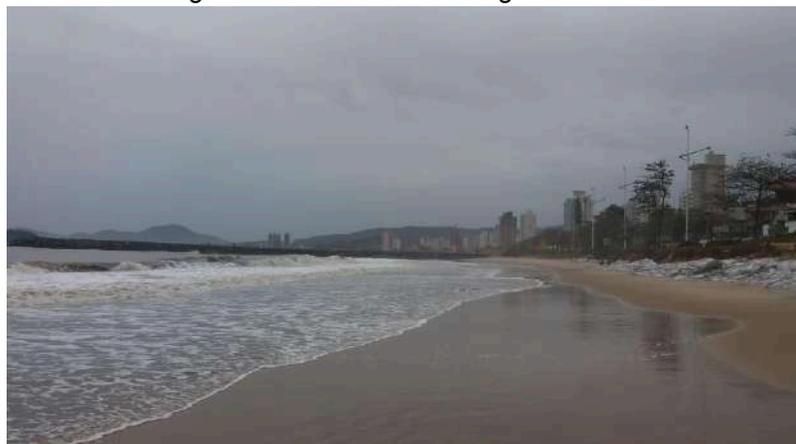
Figura 20 – Praia Central: Agosto / 2022

É possível observar que realmente houve uma dinâmica de balanço sedimentar, com um destaque para processo erosivo mais acentuado no mês de agosto de 2022. As imagens oferecem uma visão, ainda que rudimentar, do perfil da praia e de sua recuperação natural, assim como evidencia alguns métodos elaborados para a defesa da linha de costa. Para uma correlação efetiva entre os eventos registrados nas imagens e os eventos meteorológicos, outras variáveis precisaram ser analisadas. A seguir, será demonstrada uma breve análise das cartas sinóticas.

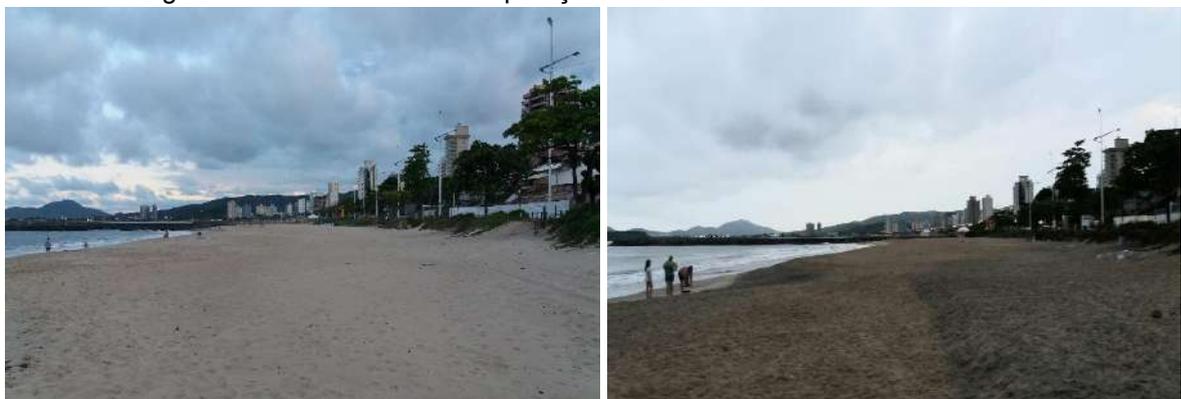
Figura 23 – Praia Central: comparação entre Janeiro / 2022 e Janeiro / 2023

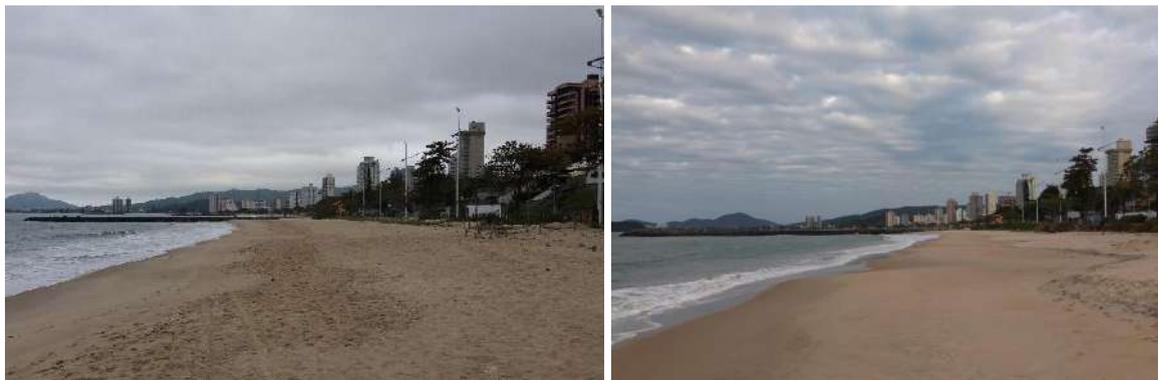
Figura 24 – Praia Central: Comparação entre Junho / 2021 e Junho / 2023

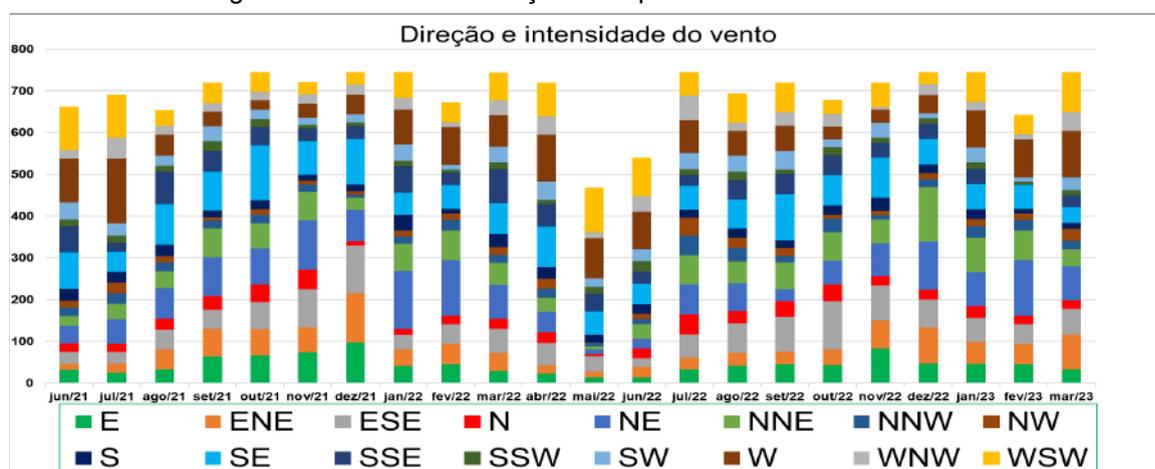
Figura 28 – Gráfico da direção e frequência do vento 2021-2023

A análise do comportamento dos ventos mostra que existe uma variação na direção e frequência, de acordo com as estações do ano. Entre setembro e dezembro, predominou o vento sudeste (SE) e nordeste (NE).

De março a junho, o vento predominante é o Oeste (W). O vento na direção Sudoeste (SW) também apresenta frequência na área de estudo, assim como o Sul-sudoeste (SSE).

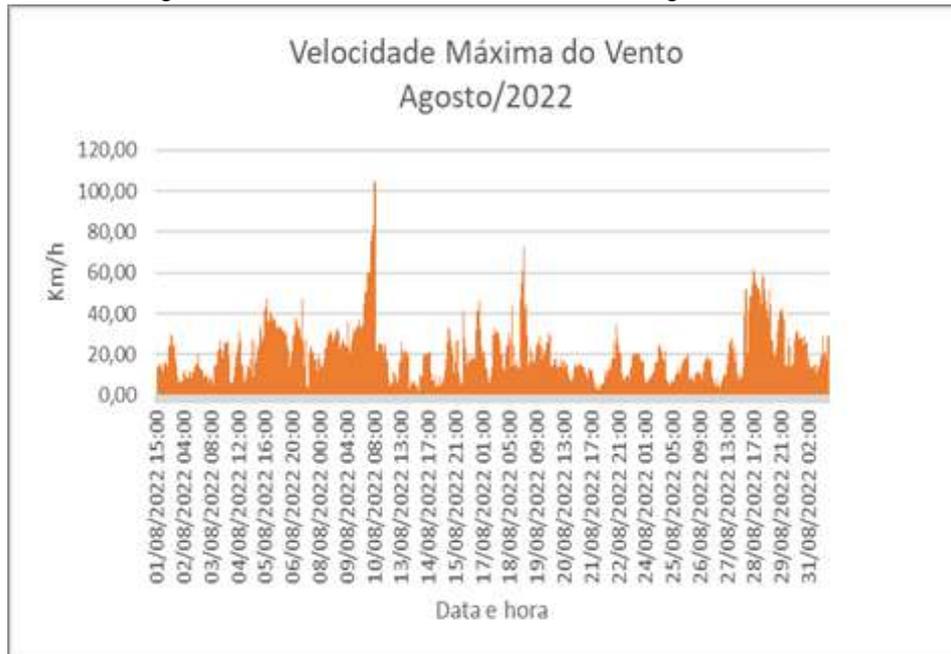
Figura 29 – Velocidade Máxima do Vento / Agosto de 2022

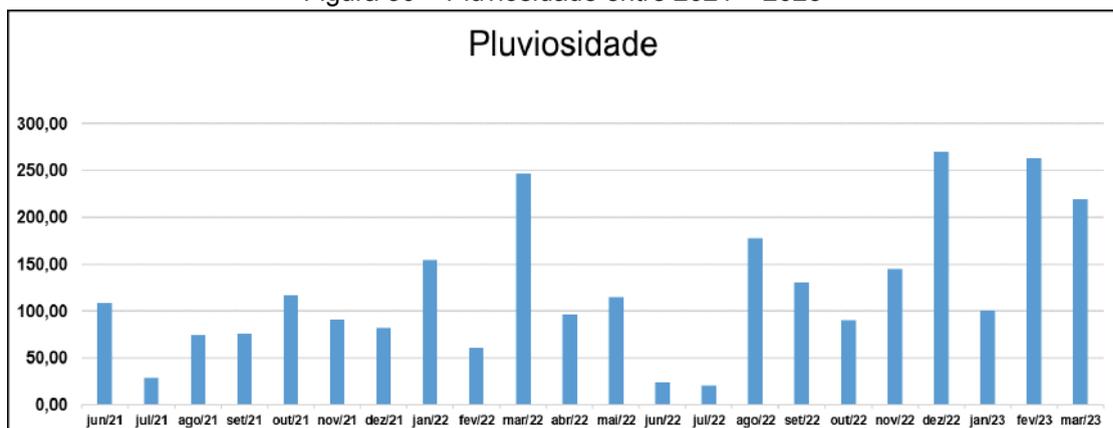
A precipitação na região de estudo apresenta uma diferença considerável na distribuição das chuvas entre 2022 e 2023, com destaque para agosto de 2022, que registrou um aumento na pluviosidade em relação ao mês anterior, como apresenta a figura 30.

Figura 30 – Pluviosidade entre 2021 – 2023

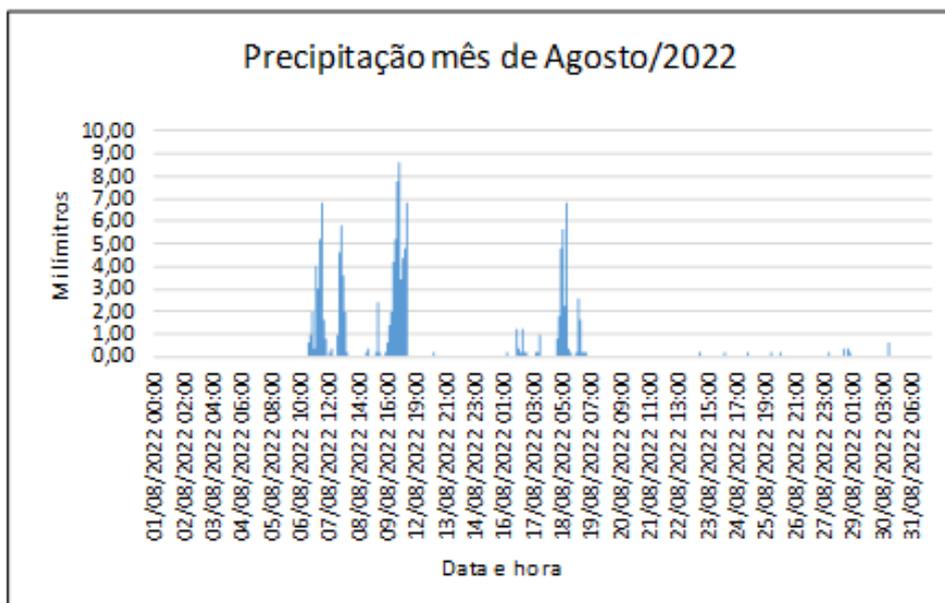
Figura 31 – Precipitação no mês de Agosto de 2022 na região de estudo

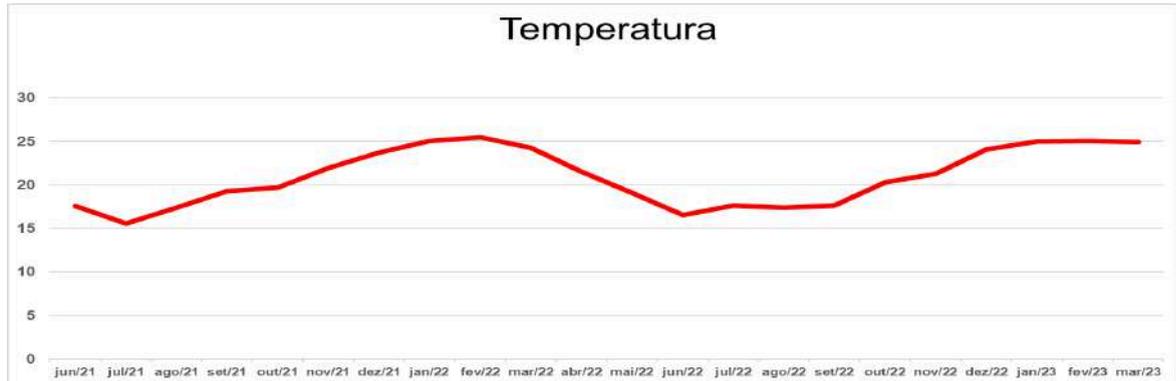
Figura 32 – Gráfico da temperatura entre 2021-2023

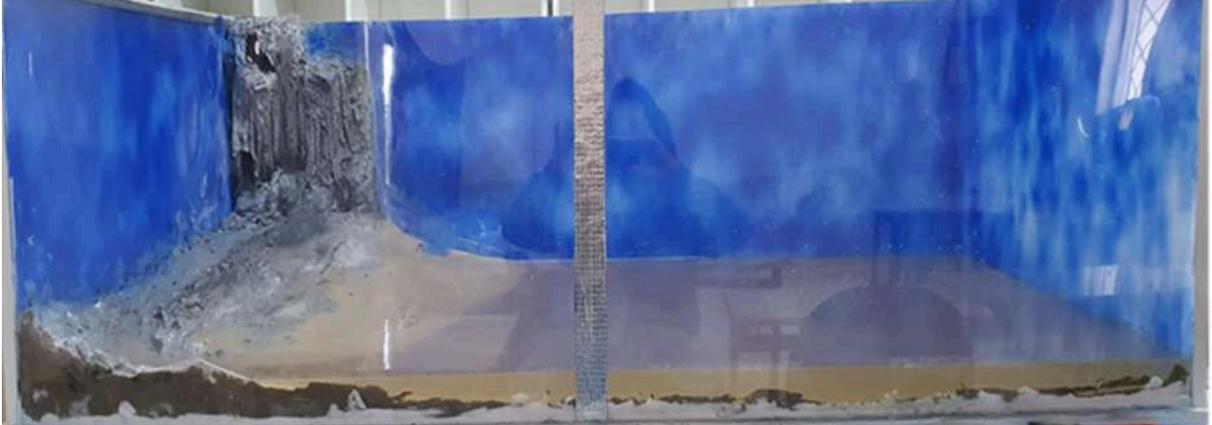
Figura 41 – Modelo em escala reduzida pronto

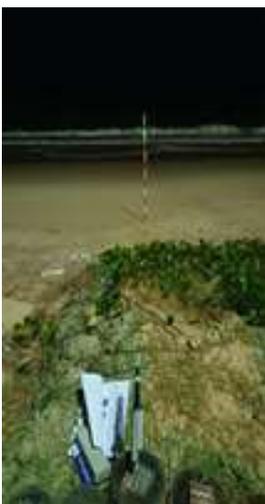
Data 29/10/2022; horário 22:19; T: 20 °C; vento NO; d.: 215 cm

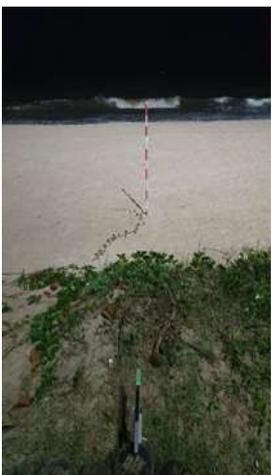
Data: 28/04/2023; horário: 22:39; T: 20°C; vento ESE; d.:160 cm.

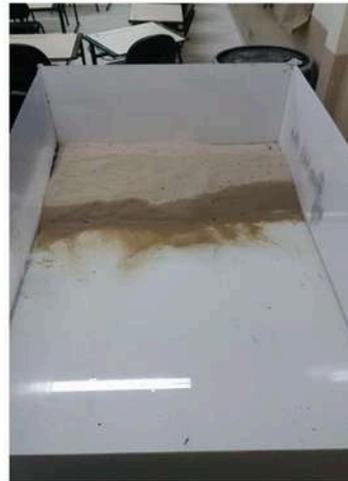
Serão aplicados movimentos mecânicos manuais para verificação do movimento sedimentar, verificando sua eficácia na aplicação didática. Na figura 4 podemos observar a inserção de água no modelo. Com objetivos de verificar possíveis vazamentos.

O modelo teve um bom comportamento, entretanto houve a necessidade de reparos em alguns pontos de vazamentos antes da instalação do mecanismo que dará a possibilidade do movimento da água, criando assim as ondas que serão observadas no estudo, juntamente com a movimentação dos sedimentos

Em testes com movimentos manuais, já foi possível observar a diferença no comportamento sedimentar de acordo com a intensidade da onda, o que gera uma grande expectativa.

Figura 4 – Colocação de água no modelo.
