**RELATÓRIO TÉCNICO-CIENTÍFICO**  
**A INFLUÊNCIA DO PROJETO VIÁRIO NOS ACIDENTES DE TRÂNSITO**  
**OCORRIDOS NO KM 38,4 DA BR 101**

**A INFLUÊNCIA DO PROJETO VIÁRIO NOS ACIDENTES DE TRÂNSITO  
OCORRIDOS NO KM 38,4 DA BR 101**

Este estudo tem por objeto o acidente registrado pela Polícia Rodoviária Federal (PRF) no Boletim de Acidente de Trânsito (BAT) número 83484951, que ocorreu no Km 38,4 da BR 101 no município de Joinville, no dia 26/07/2016 às 20h00min e envolveu uma viatura da Polícia Militar de Santa Catarina, modelo Renault/Logan, sendo ocupada por duas pessoas e um veículo modelo Ford/Fiesta, ocupado por uma pessoa.

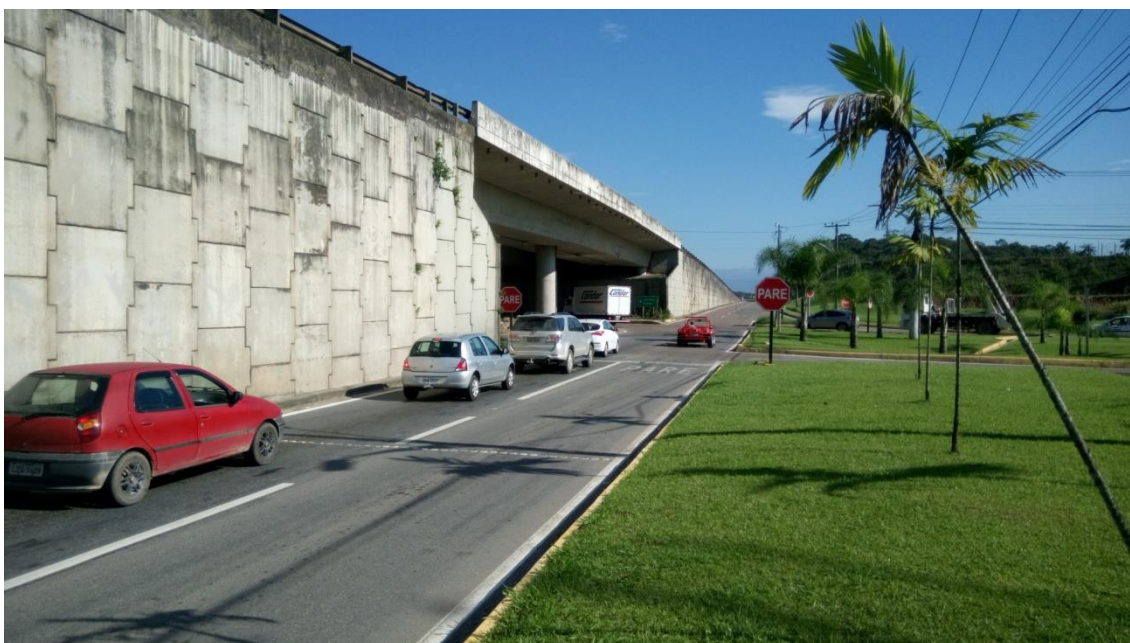
Figura 4 – Entrada da rótula, marginal sentido Curitiba

Em visita técnica ao local foram efetuados vistorias e registros fotográficos (Figuras 4 a 9). Foi constatado que o pavimento é do tipo flexível, sendo que a camada de asfalto está bem conservada, apresentando poucas imperfeições visíveis (Figuras 8 e 9), mas que não influenciam na trafegabilidade. A estrutura do viaduto, sarjetas e meios-fios estão em bom estado de conservação.

- a visualização da sinalização vertical de parada obrigatória, placa R1, e
- a posição da passagem de pedestres, que deve ser antes do cruzamento, de tal forma que a atenção do condutor não fique dividida entre o pedestre e o cruzamento.

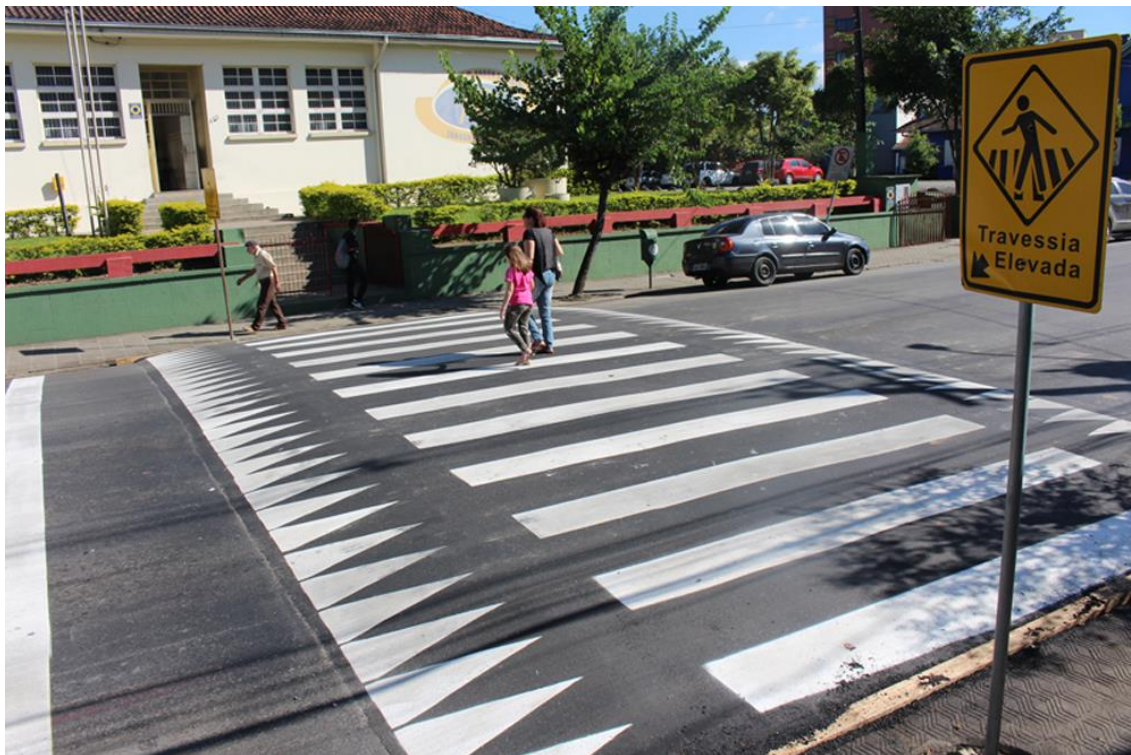
Figura 12 – Faixa elevada para travessia de pedestres

Uma proposta complementar para o melhoramento da estrutura viária no local é a confecção de faixas elevadas para travessia de pedestres, de acordo com a resolução n. 495/2014 do CONTRAN, seguindo todas as determinações de sinalização vertical e horizontal descritas na norma.

- a redução de velocidade que os condutores forçadamente serão obrigados a efetuar,
- local mais seguro para a travessia de pedestres e
- maior acessibilidade para pessoas com deficiência de locomoção.

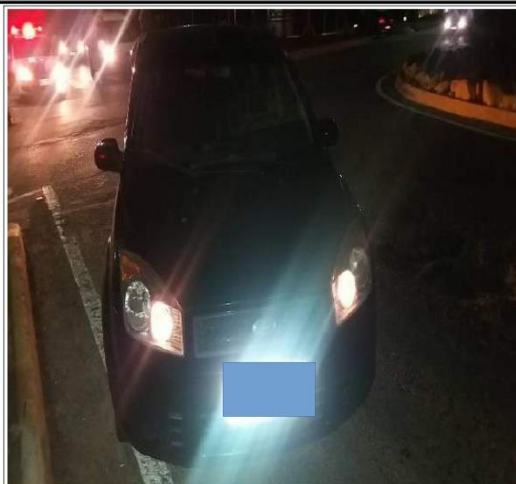
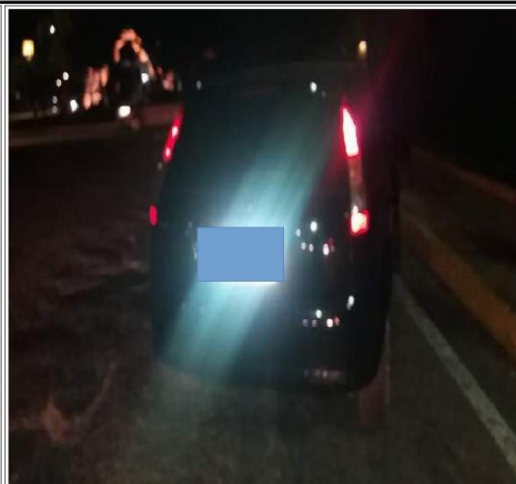
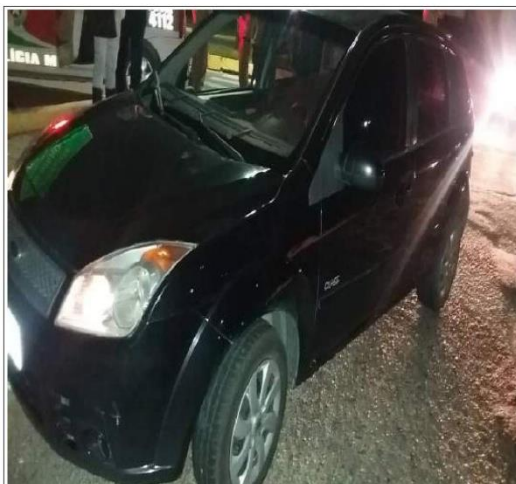
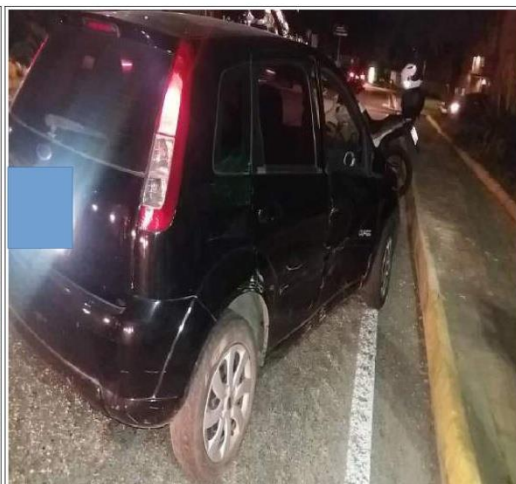
<b>Veículo:</b> V2 / FORD/FIESTA FLEX	<b>Placa:</b> MGL-[REDACTED]
<b>Nome do Agente/Assinatura:</b> JOSE ADIL PONCIANO DE PAULA	<b>N° BOAT:</b> 83484951
<b>Registro/Matricula do Agente:</b> 1071196	<b>Data:</b> 26/07/2016 20:00

**RELATÓRIO DE AVARIAS PARA CLASSIFICAÇÃO DO DANO EM AUTOMÓVEIS, CAMIONETAS, CAMINHONETES E UTILITÁRIOS**

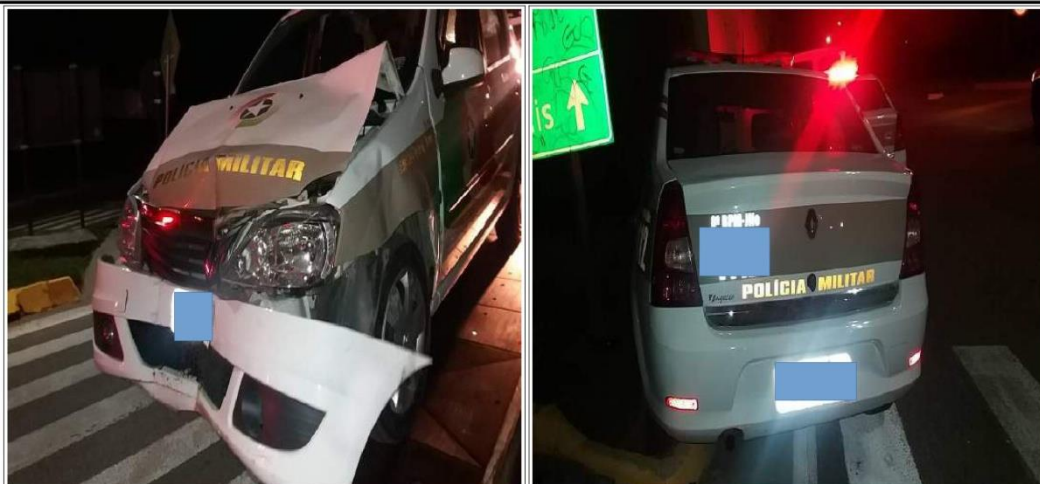
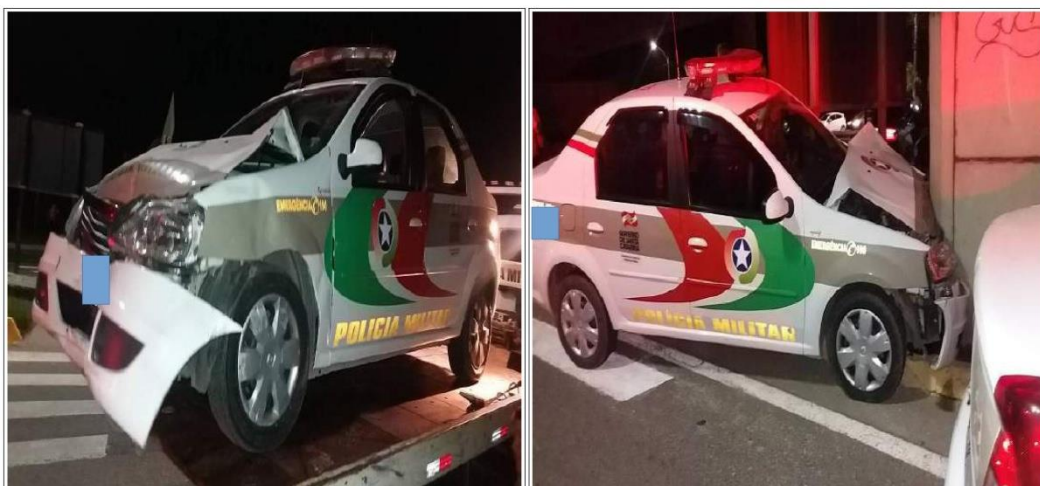
<b>Veículo:</b> V1 / RENAULT/LOGAN EXP 16 HP	<b>Placa:</b> MLQ- <input type="checkbox"/>
<b>Nome do Agente/Assinatura:</b> JOSE ADIL PONCIANO DE PAULA	<b>N° BOAT:</b> 83484951
<b>Registro/Matricula do Agente:</b> 1071196	<b>Data:</b> 26/07/2016 20:00

**RELATÓRIO DE AVARIAS PARA CLASSIFICAÇÃO DO DANO EM AUTOMÓVEIS, CAMIONETAS, CAMINHONETES E UTILITÁRIOS**
