RELATÓRIO TÉCNICO-CIENTÍFICO
INFLUÊNCIA DOS SISTEMAS DE FREIOS E DE SUSPENSÃO NA
EVITABILIDADE DE ACIDENTES DE TRÂNSITO

Trabalho de Conclusão
EDUARDO FREITAS DA SILVA

**INFLUÊNCIA DOS SISTEMAS DE FREIOS E DE SUSPENSÃO NA
EVITABILIDADE DE ACIDENTES DE TRÂNSITO**

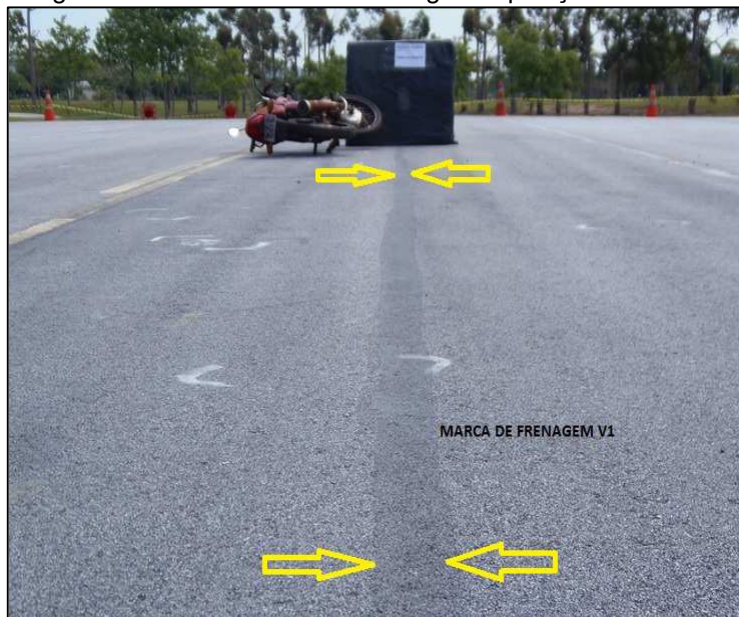
Figura 2 – foto da marca de frenagem e posição de colisão

Na figura 2, extraída do laudo pericial (Apêndice A), observa-se o sentido que seguia a motocicleta, as marcas de frenagem, a posição da carga na rodovia e a posição final da motocicleta.

É possível identificar claramente por meio da figura 2 que o condutor da motocicleta, ao avistar a carga acionou os freios, havendo um travamento das rodas, arrastando as mesmas em linha reta, conforme indicado pelas setas amarelas, até colidir com a carga. Observa-se também que a carga ocupou parte da faixa de rolamento e que havia espaço para desviar da carga e evitar o acidente.

Ocorre que, como visto na fundamentação teórica, freios sem o sistema ABS acabam travando as rodas e perdendo a dirigibilidade do veículo, diferentemente de um veículo com sistema ABS, onde, mesmo mantendo os freios acionados durante todo o trajeto, é possível realizar manobras com segurança. Nesse sentido Canale et al (2007) afirmam que o uso do sistema ABS garante que frenagens não causem o travamento das rodas, evitando com isso que o veículo perca a estabilidade direcional e/ou controle, como aconteceu com o veículo da figura 2.

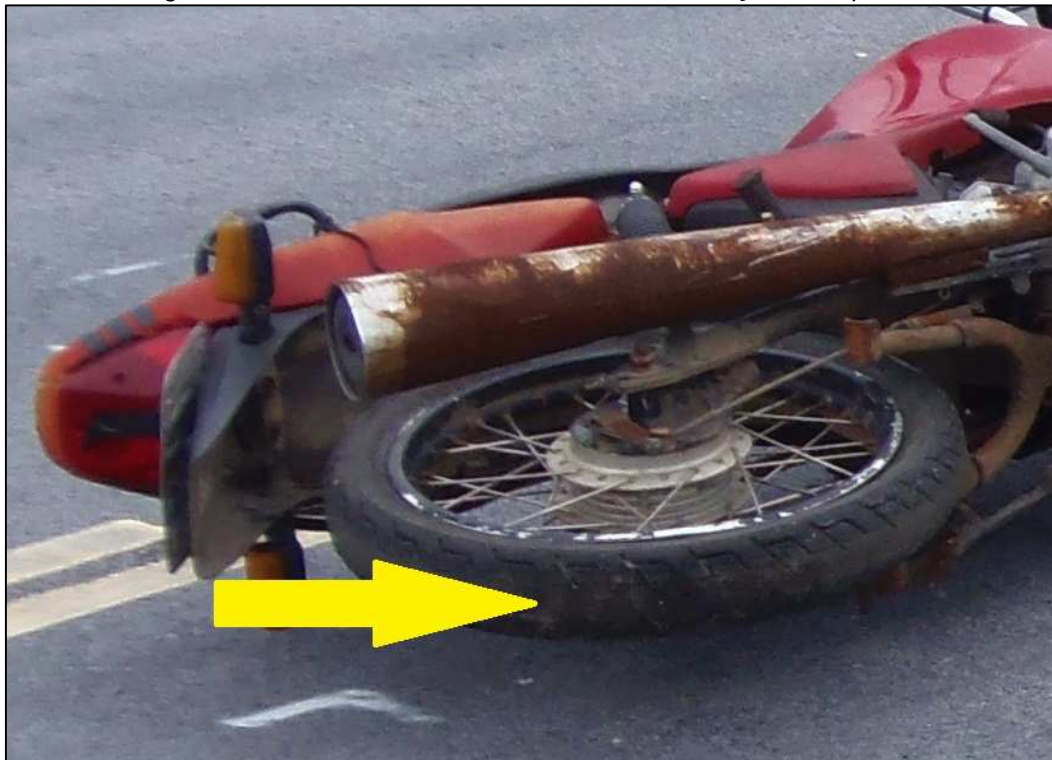
Figura 3– foto da motocicleta enfatizando as condições dos pneus

Como se observa na figura 3 a referida motocicleta possui freios do tipo a tambor, os quais não são aptos a comportar o sistema de freios ABS. A falta desse sistema de freios faz com que haja um maior desgaste dos pneus e, em uma situação de emergência, como ocorreu no laudo em estudo, ocorre o travamento das rodas e arrastamento dos pneus. Nesse sentido Canale et al (2007) afirmam que o uso do sistema ABS, principalmente em pista seca, teria também a função de preservar os pneumáticos, os quais costumam ser severamente danificados em uma frenagem de emergência em veículos sem ABS, pois nesse caso ocorre o travamento das rodas e consequente escorregamento dos pneumáticos sobre o pavimento.

Essa imprudência com relação ao mau estado de conservação é de responsabilidade do proprietário da motocicleta e deve ser observado pelo condutor antes de utilizar a mesma. Cabe ao Policial Rodoviário Federal, durante o trabalho de fiscalização de trânsito, autuar o condutor e reter a motocicleta para regularização, ou seja, troca dos pneus. Quando o policial estiver atuando como perito deve sempre verificar as condições dos pneus, fotografar e fazer constar no laudo, sempre analisando se foi causa determinante ou fator contribuinte.

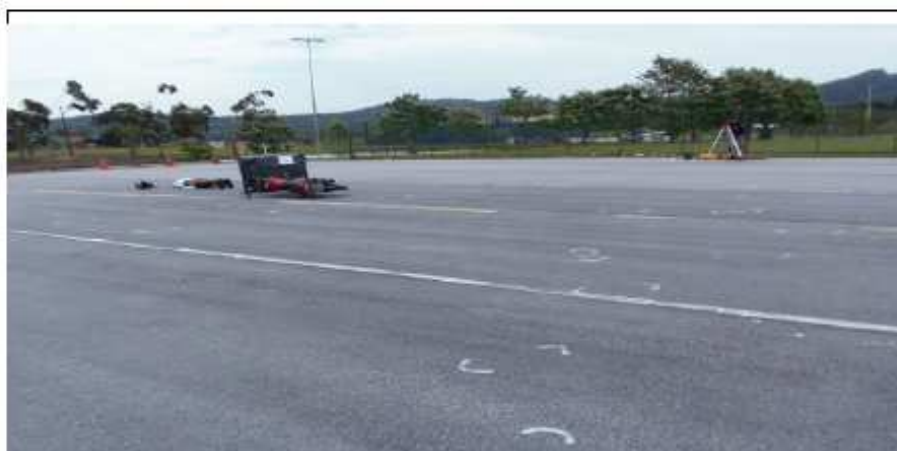
Fotografia 1 - visão panorâmica do local do acidente, demonstrando deslocamento de V1 no sentido decrescente, Rancho Queimado/SC para Palhoça/SC.

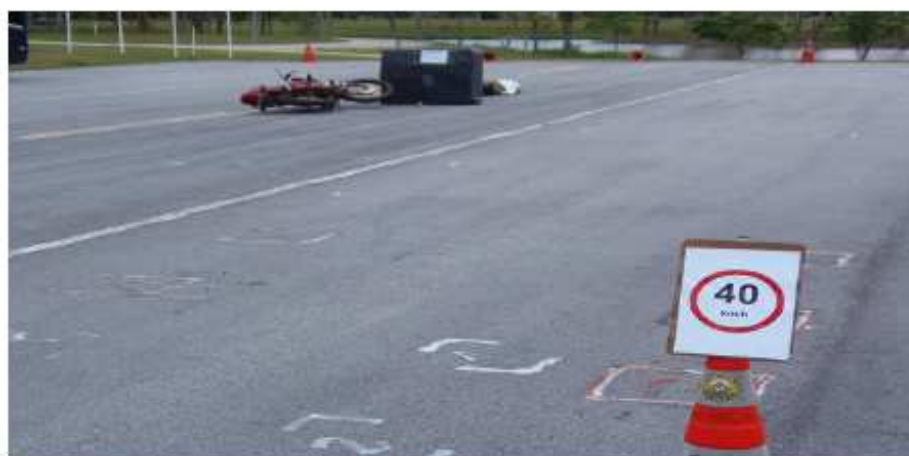
Fotografia 2 - placa de regulamentação vertical R-19

A via apresentava demarcação por linhas horizontais de divisão de fluxos no eixo longitudinal e marcação nas bordas, sendo que no sentido crescente trata-se de linhas seccionadas e no sentido decrescente linhas contínuas. Apresentava, ainda, sinalização vertical do tipo placa de regulamentação R-19 - velocidade máxima permitida de 40km/h, situada a menos de 25 metros do sítio de colisão, no sentido decrescente. (fotografia 2).

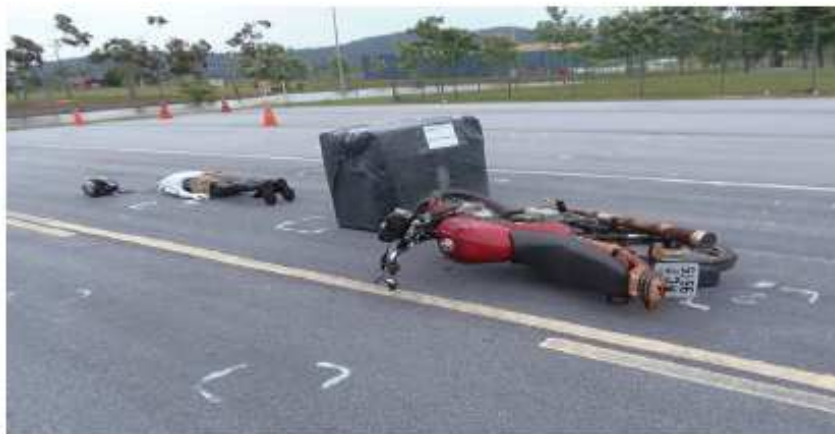
Fotografia 3 – posição final do corpo

- corpo de um cadáver do sexo masculino, encontrado em decúbito ventral na faixa de rolamento decrescente da via; (fotografia 3)
- dois pontos de fluidos próximos ao corpo, sendo um, em maior quantidade, próximo a cabeça em razão da lesão grave na cabeça, e em razão do repouso naquele local (A), demonstrando ser essa a posição final do corpo, e outra em razão das lesões nas coxas (B), indicando arrastamento do corpo ao solo. Um terceiro ponto, próximo ao capacete, em forma de gotejamento, indicando que o motociclista estava com capacete no momento da colisão e da projeção, sendo que o mesmo se despreendeu com o impacto ao solo (C); (fotografia 4)

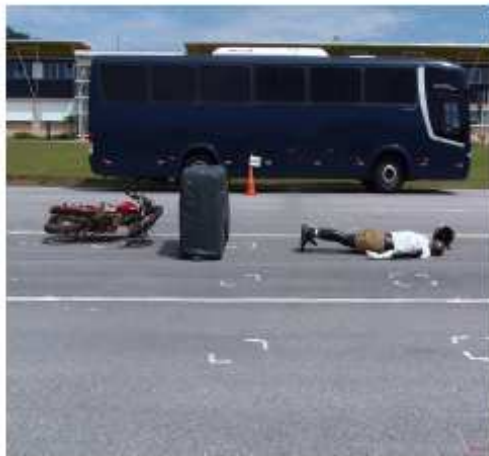
Fotografia 5 - posição final do veículo V1

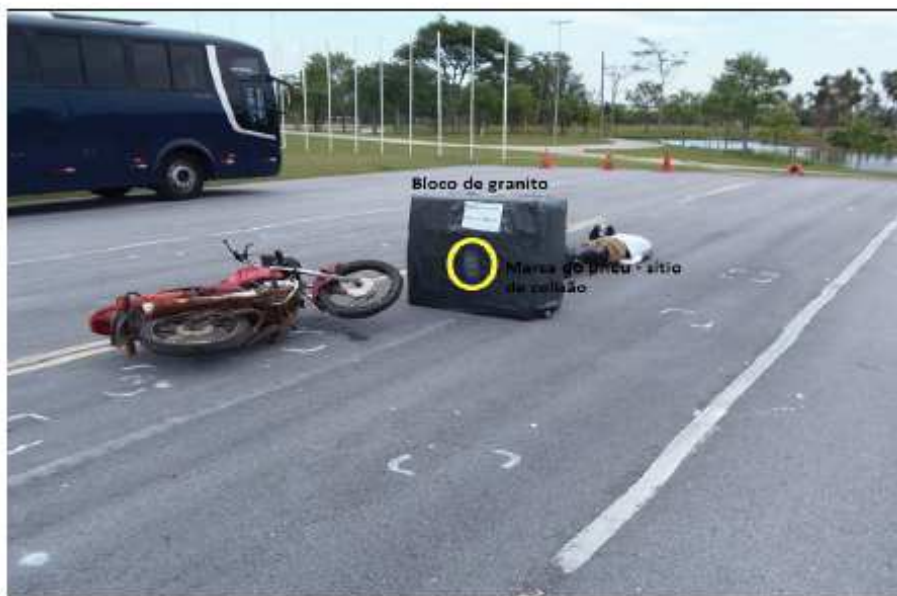
Fotografia 7 - sitio de colisão

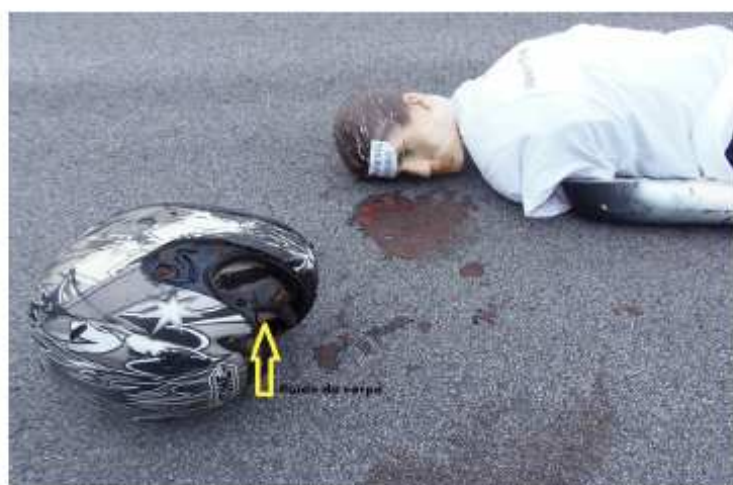
- marcas de fluido dentro do capacete, indicando que no momento do impacto o motociclista estava com capacete, sendo que o mesmo encontrava-se sem viseira, a qual não foi localizada no local do acidente; (Fotografia 8)

Fotografia 8 – marca de fluido dentro do capacete e falta de viseira

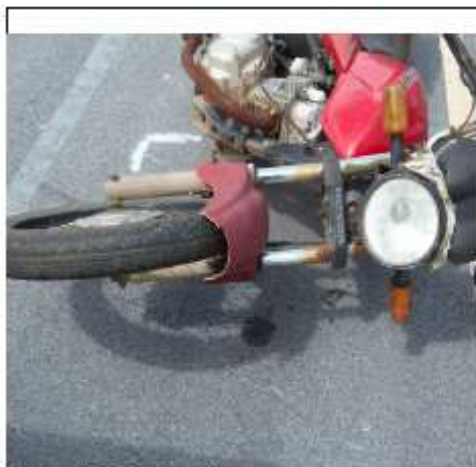
Examinado o veículo, foi constatado avarias de média intensidade na parte anterior, característica de colisão frontal, bem como avarias de leve intensidade na lateral esquerda característica do tombamento após a colisão. Os danos têm orientação longitudinal da frente para a traseira, atingindo paralama dianteiro e suspensão dianteira. (fotografias 8 e 9)

Fotografia 8 – danos paralama

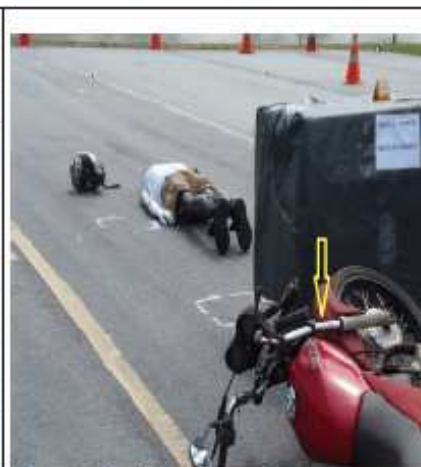
Fotografia 9 – danos na suspensão

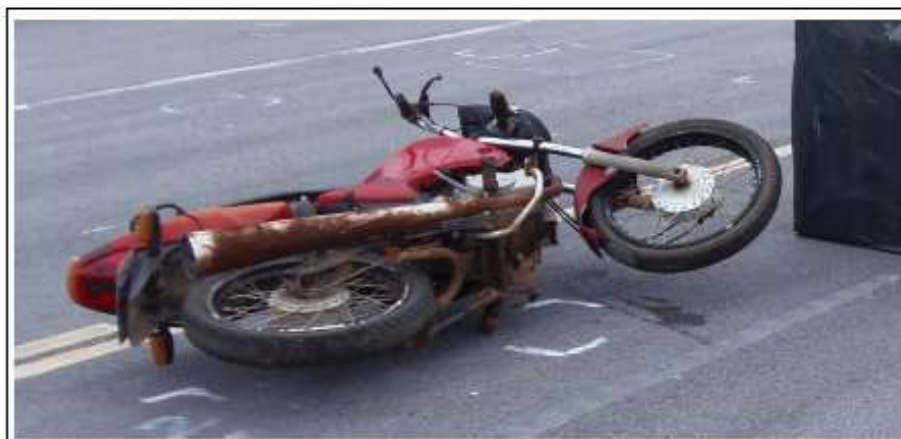
Os pneumáticos apresentavam desgaste além da banda de rodagem. (fotografia 10)

Fotografia 10 – pneumáticos "careca" - fotografia editada através do paint – aplicado zoom e redimensionada a imagem

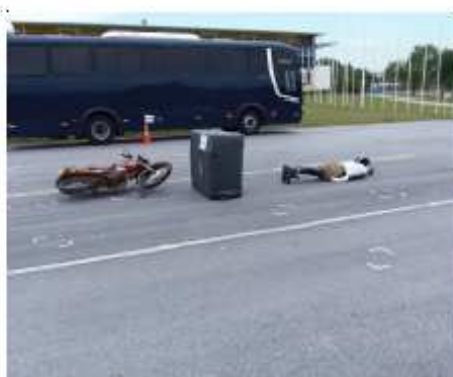
Fotografia 13 – posição final vítima

A vítima foi encontrada em decúbito ventral com o corpo todo na faixa de rolamento decrescente da via. Os membros superiores estavam estendidos ao lado do corpo, e os membros inferiores estendidos abaixo do corpo. Estava usando uma camiseta de cor branca, uma calça cor caqui e um coturno preto. (fotografias 13 e 14)
