RELATÓRIO TÉCNICO-CIENTÍFICO
ANÁLISE DAS CONSEQUÊNCIAS DO USO INCORRETO DO CAPACETE COMO
CONTRIBUINTE PARA O RESULTADO MORTE NO ACIDENTE DE TRÂNSITO

Trabalho de Conclusão
FERNANDO DOS PASSOS

APÊNDICE A – LAUDO PERICIAL

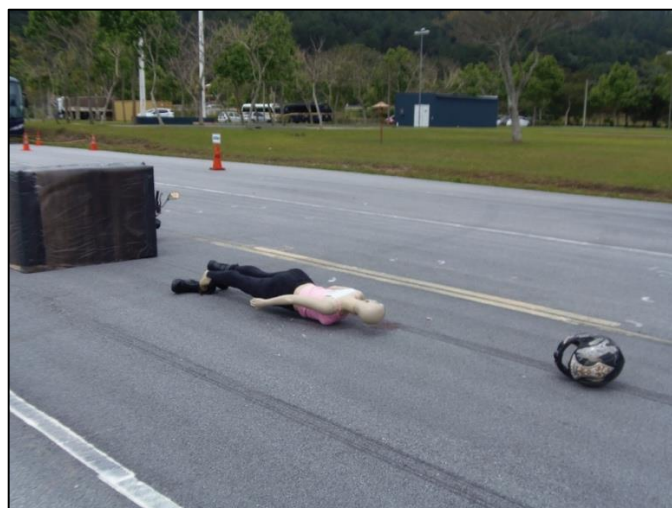
Ao observar a cena do acidente, pode-se verificar que o capacete utilizado pela vítima estava aproximadamente a dois metros à frente da posição de repouso do corpo, indicando assim que o equipamento se desprendera da cabeça da condutora no momento da colisão ou durante seu arremesso sobre o bloco de granito, conforme observado na figura 1.

Figura 1 – Posição final do corpo e do capacete em relação ao bloco de granito.

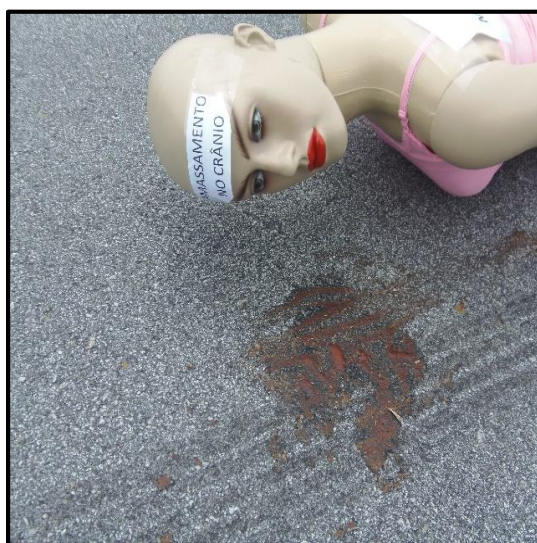
Desta feita, ao colidir com o solo a vítima não tinha mais a devida proteção oferecida pelo capacete, resultando em um impacto da parte frontal da cabeça com o asfalto e conseqüente o afundamento craniano que lhe causara a morte, como pode ser observado na Figura 2. Esse caso concreto demonstrou que a correta utilização do capacete é fundamental para evitar lesões graves na região da cabeça.

Figura 2 - Lesão na parte frontal da cabeça.

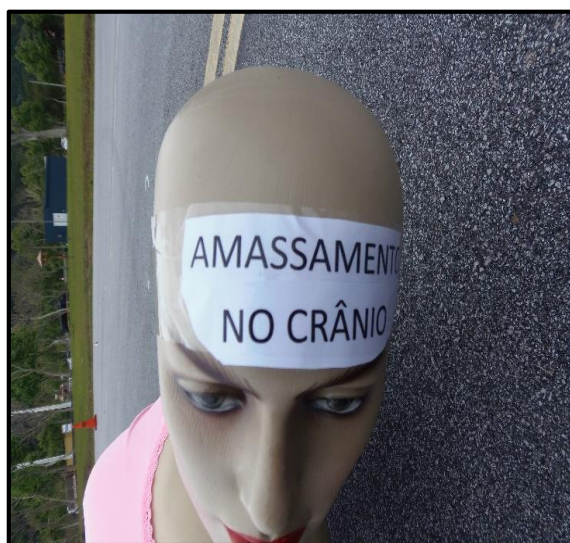
Figura 3 - detalhe do amassamento craniano.

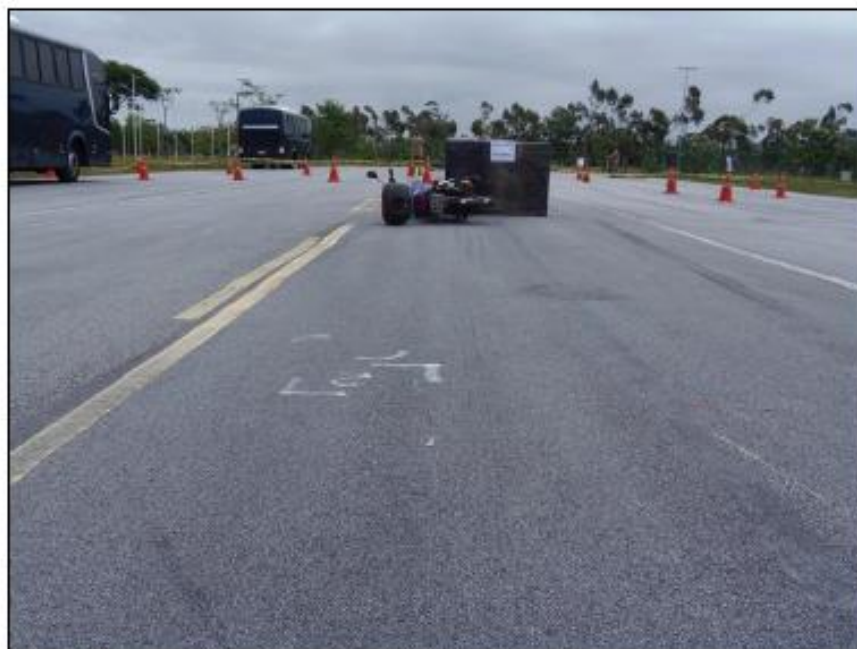
Figura 1 – Foto panorâmica do local do acidente

Trata-se de um trecho de rodovia federal, mais precisamente km 43,0 da BR 282, tendo traçado em reta, com pista simples, em nível, com duplo sentido de circulação, medindo 7,15 metros de largura, com pavimento asfáltico, em bom estado de conservação, composta por uma faixa de trânsito em cada sentido de circulação separadas por linhas horizontais de divisão de fluxo no eixo longitudinal e com marcação nas bordas. Há presença de acostamentos em ambos os sentidos, com o mesmo pavimento das faixas de trânsito e no mesmo nível destas, medindo 3,6 metros de largura em cada um dos sentidos, composto por pavimento do tipo asfalto, em bom estado de conservação.

O citado trecho encontra-se na área rural do município de Águas Mornas, entre os municípios de Santo Amaro de Imperatriz, no sentido decrescente, e Rancho Queimado, no sentido crescente da rodovia, com as margens livres, portando vegetação rasteira em ambos os sentidos. Foi detectada a presença de sinalização vertical, sendo que no sentido decrescente pode-se observar placa indicativa de orientação da direção dos municípios. No sentido crescente havia a

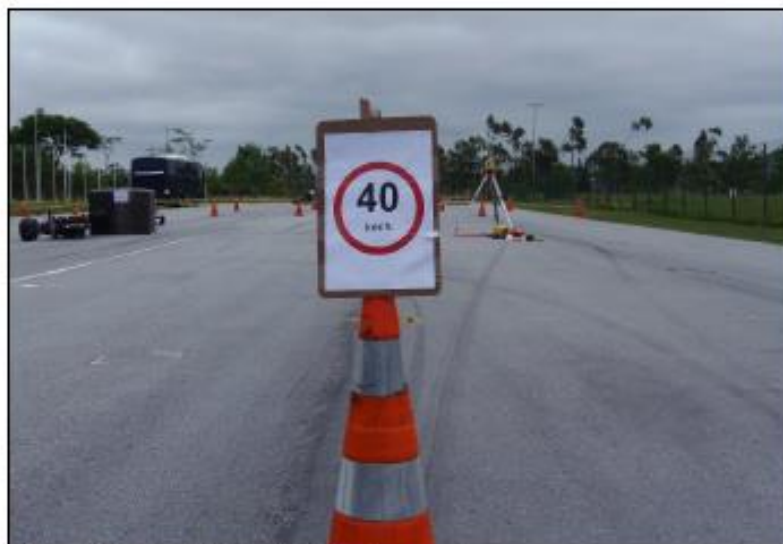
presença de placa de indicação de marco quilométrico, km 43, bem como a presença de sinalização vertical, placa R-19, regulamentando em 40 km/h a velocidade para o local, conforme observado na figura 2.

Figura 2 – Placa R-19 (Velocidade Regulamentar)

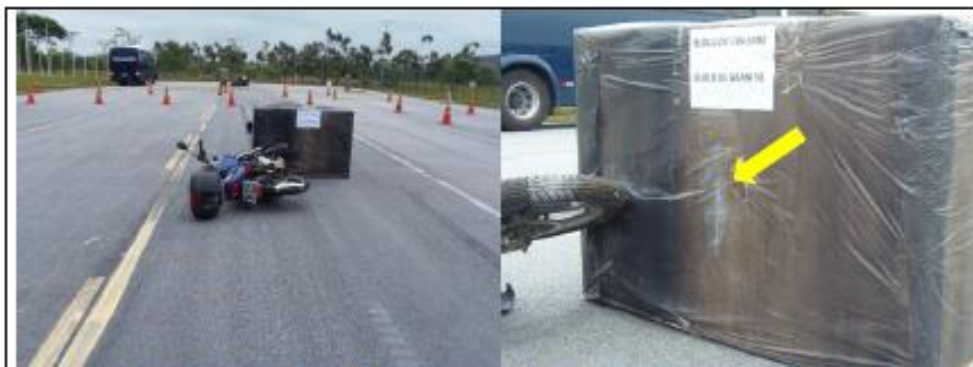
- Veículo 1, motocicleta JTA/Suzuki EM 125 YES, placa MFH-5782, imobilizado sobre a via, tombado sobre seu lado esquerdo, no sentido decrescente, junto ao sítio de colisão. Com danos na porção anterior, com vestígios indicando colisão com objeto rígido (Figura 3).
- Bloco de granito de cor escura, medindo 103 cm de largura, 88 cm de altura e 50 cm de profundidade. O bloco encontrava-se repousado sobre a faixa de trânsito, no sentido decrescente da rodovia (Figura 3).

- Marca de colisão encontrada na parte frontal do bloco de granito, na região central deste (Figura 3).

Figura 3 – Veículo 1 e bloco de granito. Em destaque a marca de colisão do veículo com o bloco, evidenciando o sítio de colisão.

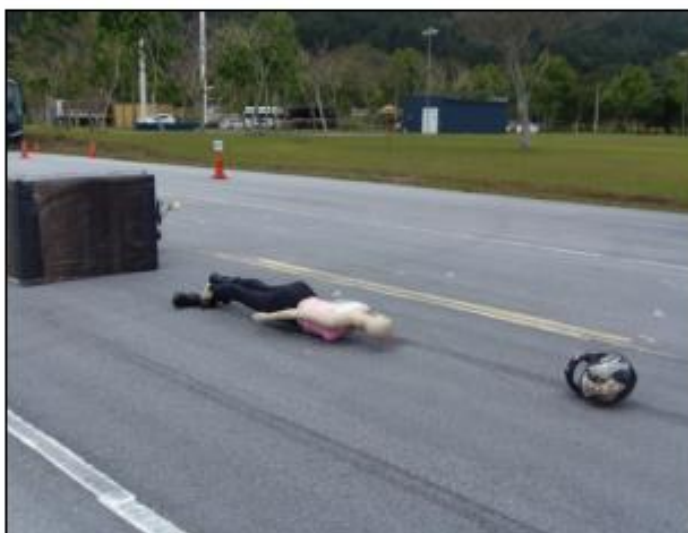
- Corpo de uma pessoa do sexo feminino encontrado em decúbito ventral sobre a faixa de trânsito do sentido decrescente da via, na direção longitudinal, a uma distância de 3,12 metros do sítio de colisão, trajando calça preta, camiseta rosa e botas pretas.
- Capacete preto, sem viseira, encontrado a 1,94 metros do centro de gravidade da vítima e a 5,06 metros de sítio de colisão.

Figura 4 – Posição final do corpo e do capacete em relação ao bloco de granito.

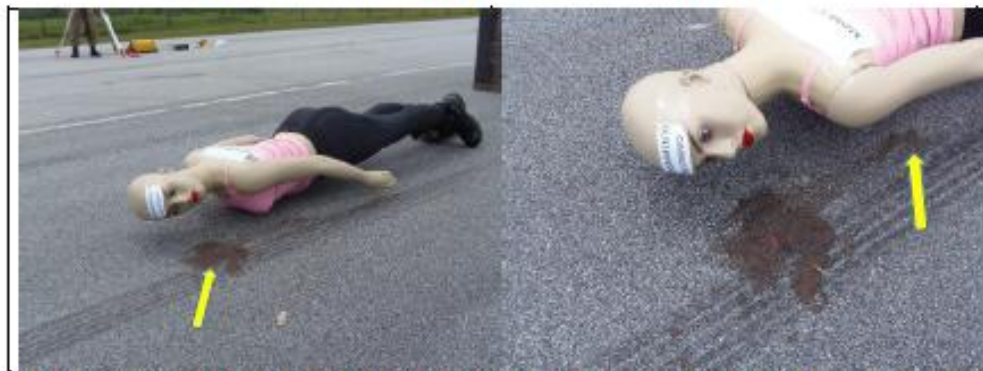
- Fluidos corporais, sangue, observados sob a face da vítima, com uma pequena região de respingo e uma área maior de concentração, Figura 5.

Figura 5 – Posição do corpo em relação aos fluidos, sangue. Em destaque a concentração dos fluidos e os respingos.

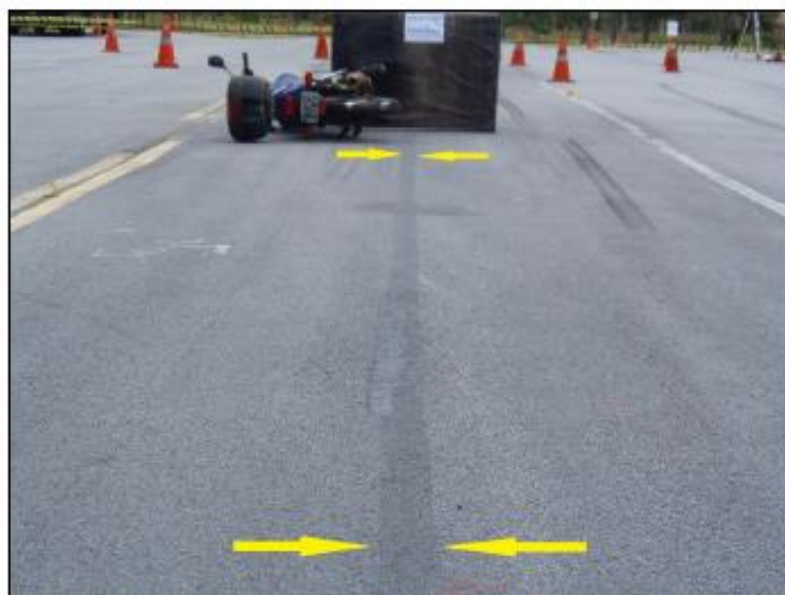
- Marca de frenagem no sentido longitudinal da faixa de trânsito, no sentido decrescente da rodovia, com 13,22 metros de comprimento, compatível com as marcas encontradas nos pneus de V1.

Figura 6 – Posição final do veículo e marca de frenagem em destaque entre as setas.

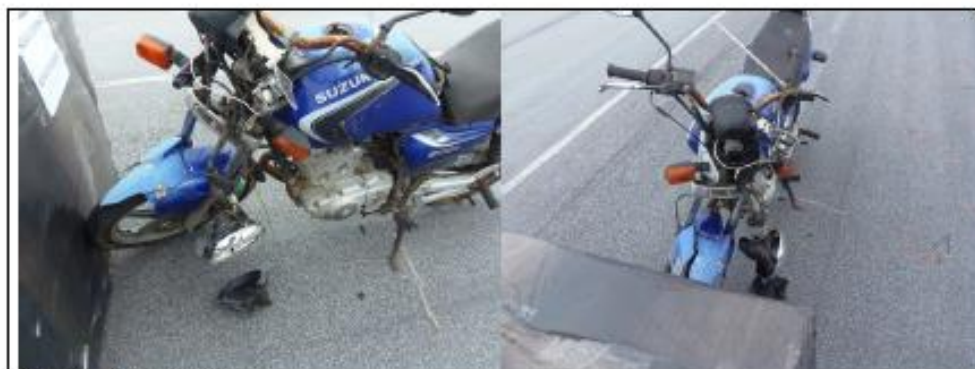
Em análise ao veículo 1 foram verificadas avarias de média intensidade⁴ características de contato com objeto rígido. Os danos se concentravam na parte anterior do veículo no sentido longitudinal em direção a parte posterior, atingindo os seguintes componentes: para-lamas dianteiro, amortecedor dianteiro (bengala), farol, painel de comandos e guidom, conforme Figura 7.

Figura 7 – Danos no veículo.

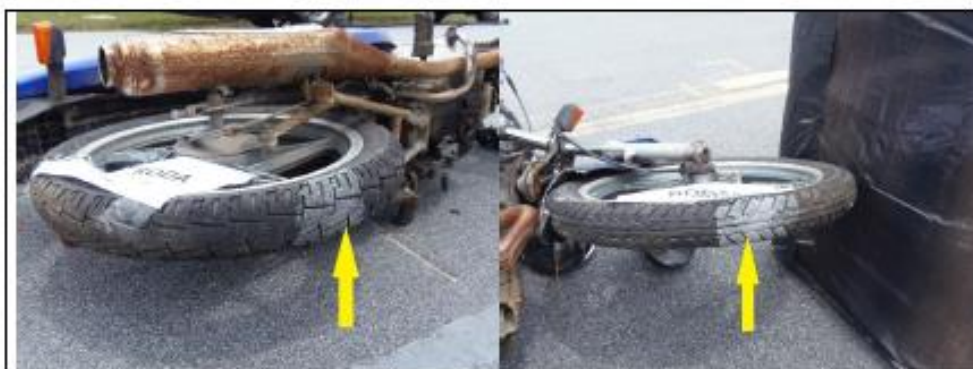
Os pneumáticos encontravam-se em boas condições de uso, sendo observadas nas bandas de rodagem marcas de atritamento com o solo, Figura 8, compatíveis com a marca de frenagem encontrada no pavimento.

Figura 8 – Estado de conservação dos pneumáticos com destaque para a marca de atritamento com o solo.

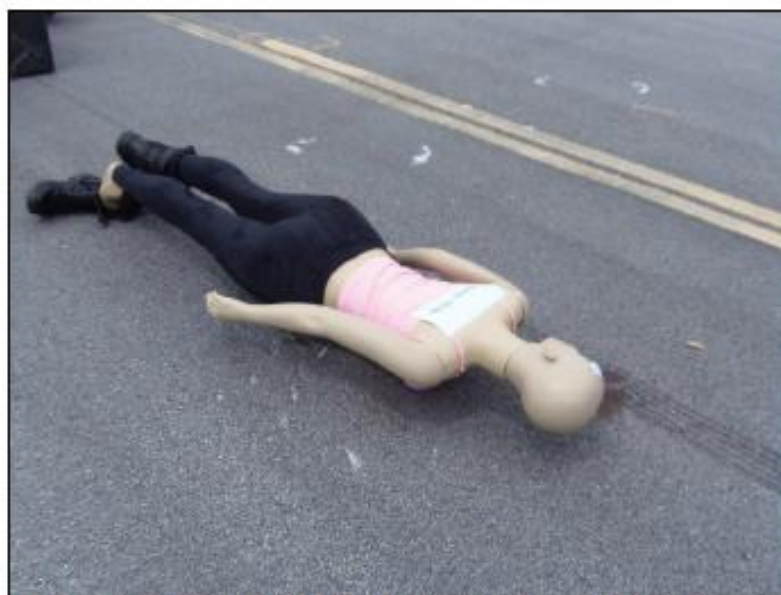
Figura 10 – Posição final do veículo e marca de frenagem em destaque entre as setas.

A condutora da motocicleta, que veio a óbito no local do evento, foi identificada como a Sra. Tizil do Ceará, CPF 201.372.445-56, RG 378.456-SSP/CE, filha de Zéca Urubu do Ceará e Pombinha do Ceará e nascida em 20/10/1956, Figura 9. Encontrava-se em decúbito ventral, posicionada longitudinalmente ao longo da faixa de trânsito do sentido decrescente da rodovia. Usava calça preta, camiseta rosa e calçava botas pretas, conforme Figura 10.

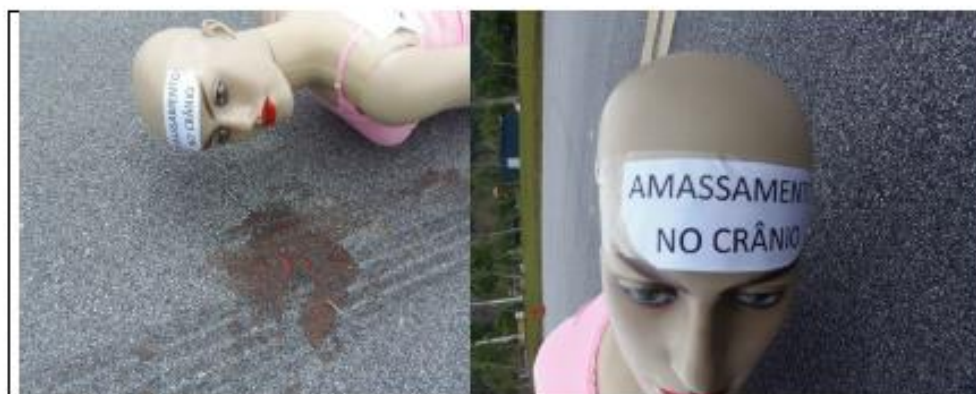
Ao exame perinecropsóptico foi verificada a existência de afundamento craniano, com perda de material biológico, sangue, acumulado no local de repouso da corpo, Figura 11. Como a vítima encontrava-se em decúbito ventral, foi necessário o seu rolamento para que se pudesse observar as lesões presentes na parte anterior do corpo, além da lesão no crânio, quais sejam: escoriações em ambas as coxas, conforme observado na Figuras 12.

Figura 11 – Lesão no crânio com detalhe do amassamento craniano.

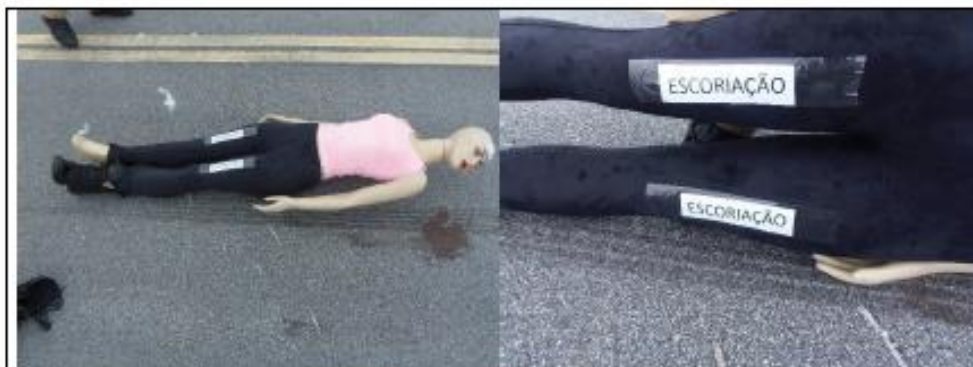
Figura 12 – Escoriações nas coxas direita e esquerda.
