**ANÁLISE DOS PONTOS CRÍTICOS COM RISCO À SEGURANÇA VIÁRIA EM
FINAL DE FAIXA ADICIONAL COM ÊNFASE NA BR 282 ENTRE OS MUNICÍPIOS
DE SANTO AMARO DA IMPERATRIZ/SC E ALFREDO WAGNER/SC**

**Trabalho de Conclusão
JEAN MOACIR DALBOSCO**

Trabalho de Conclusão apresentado ao Centro de
Referência em Formação e Ead/CERFEAD do Instituto Federal de
Santa Catarina (IFSC) como requisito parcial para Certificação do Curso
de Pós-Graduação *lato sensu* em Perícia de Acidentes de Trânsito.

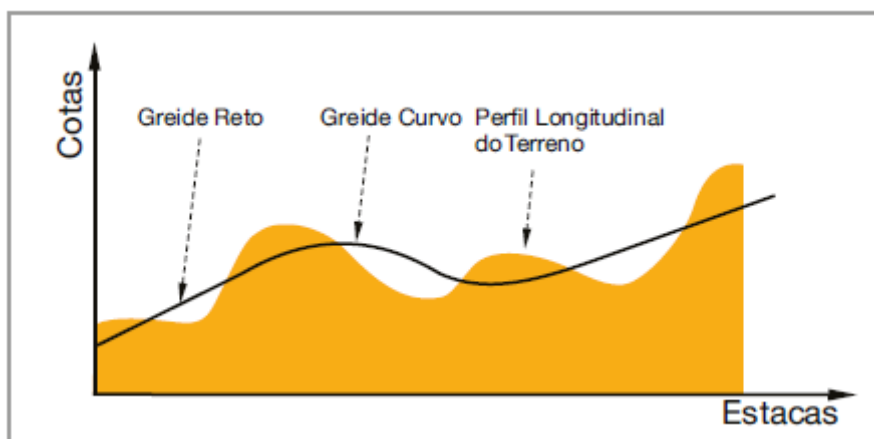
A implantação de faixas adicionais ou terceiras faixas em rodovias se apresenta com solução mais econômica que a obras de duplicação de rodovias e dentre os locais relevantes para instalação de faixas adicionais destacamos aqui o trecho de rodovia com uma faixa de subida, o qual não é considerado como sendo de três faixas, mas antes como um trecho de duas faixas dotado de uma faixa adicional própria para veículos movendo-se lentamente nas subidas mais extensas. Desta forma os veículos mais leves, que são menos afetados pelos greides elevados, não são retardados por veículos lentos e não dependem da utilização da faixa de sentido contrário para ultrapassá-los. De Araújo Junior e Dos Santos Filho (2015, p. 54), esclarecem que são denominadas de greide da estrada as linhas de declividade/aclividade uniformes, que tem como finalidade substituir as irregularidades naturais do terreno, possibilitando o seu uso para fins de projeto, ou rodovia conforme Figura 3.

Figura 3 - Perfil longitudinal de uma estrada e do relevo

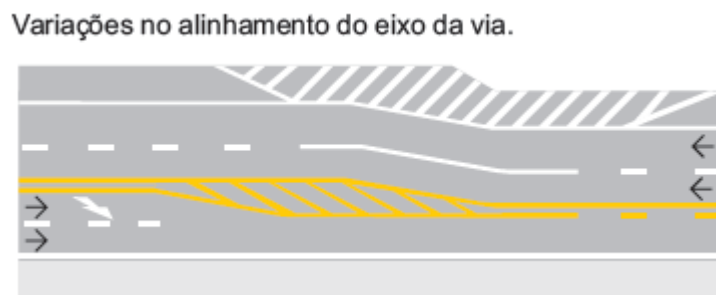
Figura 7 - Aplicação de MTL em variações no alinhamento do eixo da via.

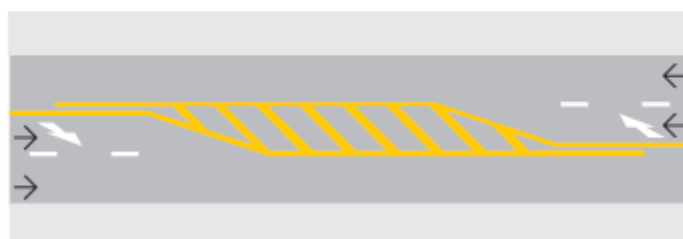
Figura 8 - Aplicação de MTL em alternância no número de faixas de trânsito destinadas a cada sentido de circulação.

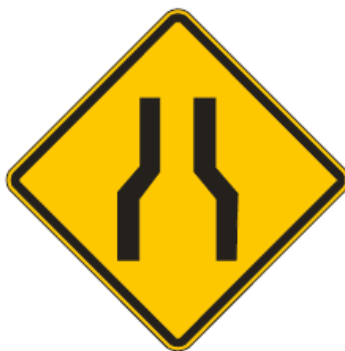
quando for o caso, um sinal regulamentando a diminuição da velocidade para um valor compatível com a operação no trecho estreito e deve ser complementado, ainda, pela implantação de delineadores margeando a via ao longo de seu estreitamento, e por sinalização horizontal adequada.

Figura 13 - Sinal A-21a – Estreitamento de pista ao centro

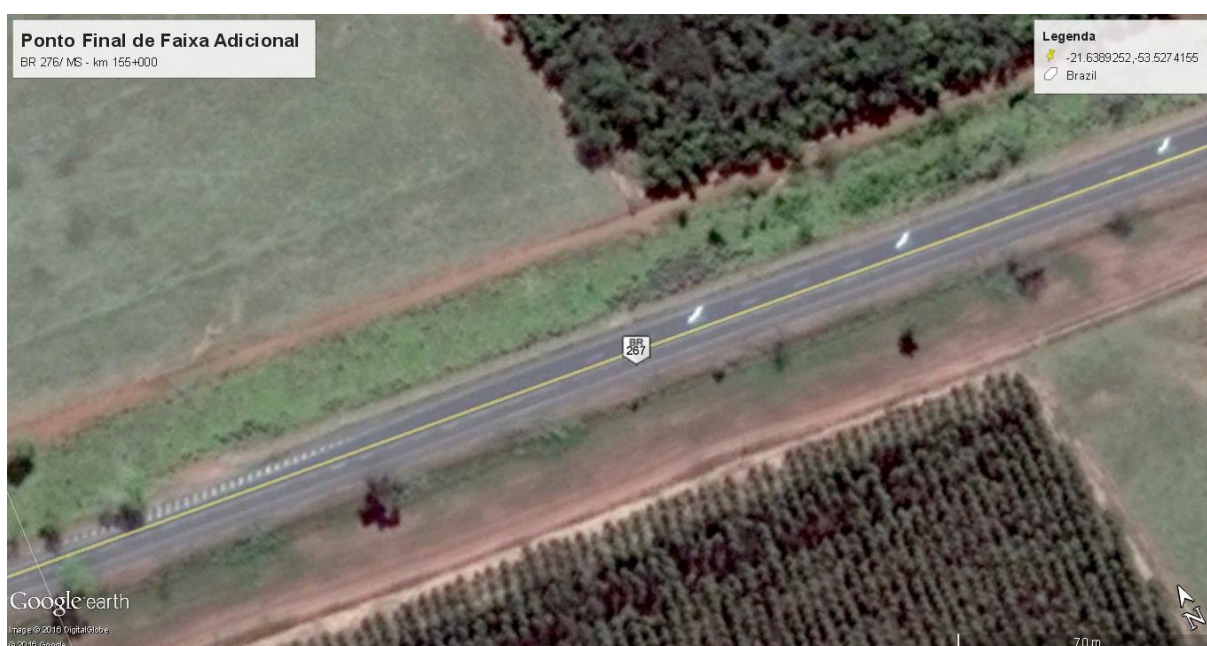
No modelo tradicional podemos observar a sinalização efetuada na BR 267 MS Rodovia Manoel da Costa Lima no trecho que liga os municípios de Bataguáçu/MS à Nova Alvorada do Sul/MS, ilustrado na Figura 16.

Figura 16 - PFFA Ponto final de Faixa Adicional - Modelo tradicional - BR 276 MS km 155 C

Este trecho é caracterizado por relevo ondulado com greides leves apresentando traçado da via com muitas curvas verticais e poucas curvas horizontais, sendo que a sinalização do final da faixa adicional ocorre com as setas de mudança obrigatória de faixa seguidas das linhas contínuas de canalização (LCA) e do zebração de preenchimento de área de pavimento não utilizável (ZPA) formando o taper que direciona os veículos lentos que trafegam pela faixa da direita a efetuarem a operação de mudança obrigatória de faixa para a esquerda no ponto final da faixa adicional (PFFA), conforme pode ser visto no recorte ilustrado pela Figura 17 .

O modelo de sinalização observado neste trecho da rodovia apresenta uma sinalização cuidadosa conforme preconizado em regulamentos e manuais relacionados. Contudo, deve ser observado que em diversas circunstâncias os motoristas dos veículos mais rápidos terão maior dificuldade em enxergar as placas dispostas da forma habitual (do lado direito), por ficarem ocultas seja pelos caminhões, seja pelas características geométricas, tais como as curvas verticais convexas que podem prejudicar a visualização da sinalização horizontal.

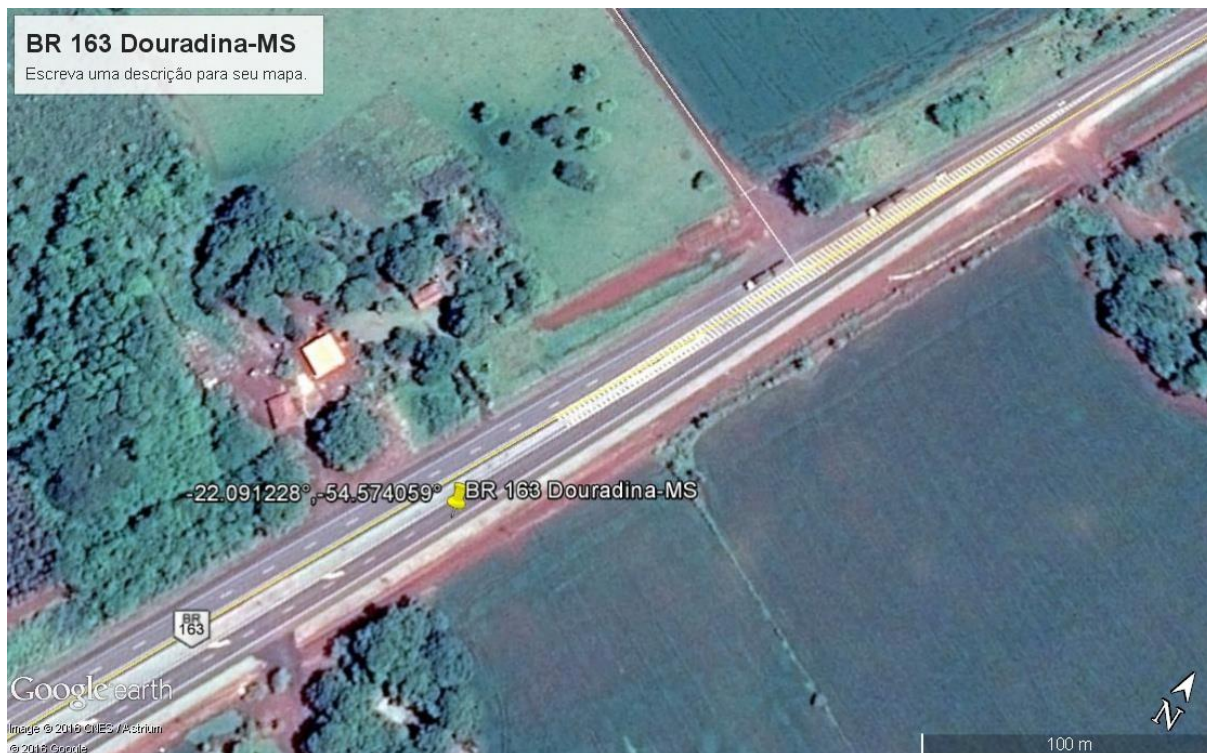
Neste modelo a pista simples é acrescida de trechos com pista duplicada separados por canteiro central a fim de proporcionar locais seguros de ultrapassagens, onde pode-se tomar como exemplo o km 287 da BR 163 município de Douradina/MS, localizado na Lat,long: -22.091228°,-54.574059°, conforme pode ser visualizado na imagem da Figura 18.

Figura 18 - Ponto Final de Faixa Adicional - Modelo com canteiro ou obstáculo central - BR 163 MS km 287D

Aqui ocorre a inversão da responsabilidade na manobra de mudança de faixa quando comparado ao modelo convencional tratado anteriormente, pois além da sinalização de término da pista dupla indicada pela placa de advertência de Fim de pista dupla A-42b, a sinalização horizontal com as setas de mudança obrigatória de faixa são dispostas na faixa da esquerda seguidas das linhas contínuas de canalização (LCA) e do zebrado de preenchimento de área de pavimento não utilizável (ZPA) formando o taper e direcionando a mudança de faixa da esquerda para a direita, fazendo com que os veículos mais rápidos que trafegam pela faixa da esquerda efetuem a operação de mudança obrigatória de faixa para a direita no ponto final da faixa adicional (PFFA) e os veículos mais lentos sigam em frente sem necessidade de manobra alguma, conforme retratado na Figura 19.

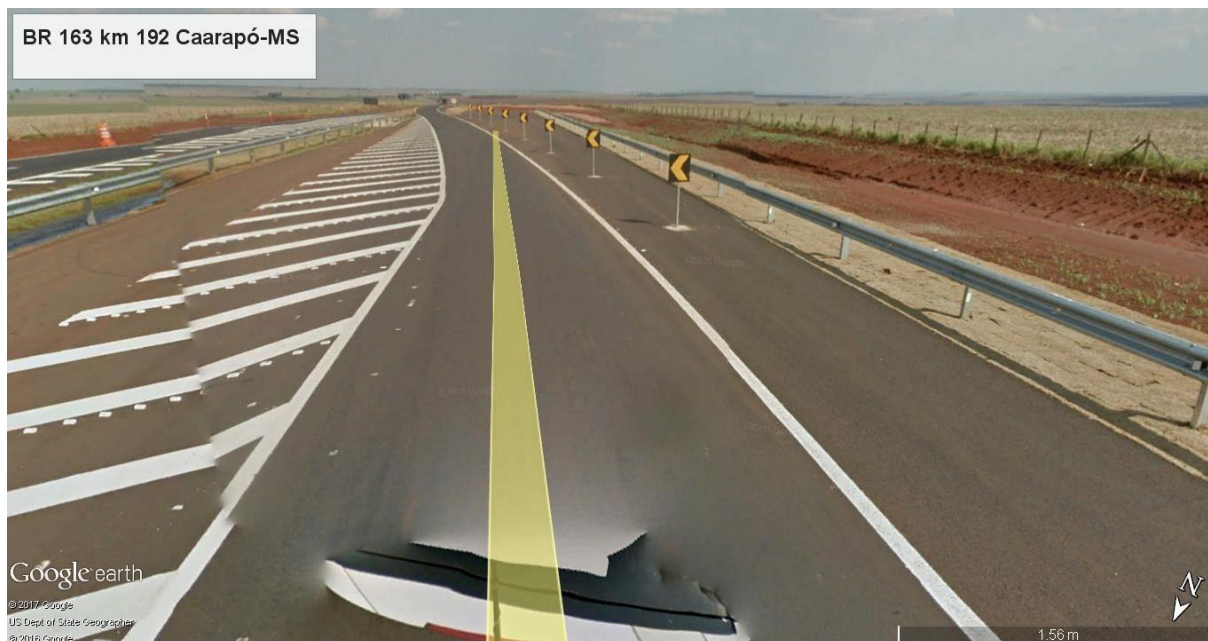
Em casos em que o termino da sinalização de Fim de Faixa Adicional coincide com a mudança no alinhamento horizontal da via, há ainda a sinalização com Dispositivos auxiliares do tipo Marcadores de Alinhamento que são unidades refletivas fixadas em suporte, destinadas a alertar o condutor do veículo quando houver alteração do alinhamento horizontal da via conforme pode ser observado no trecho da BR 163 KM 192 em Caarapó/MS, (lat., long.: -22.767674, -54.7741927) onde ocorre este modelo com canteiro ou obstáculo central acrescido da sinalização de mudança do alinhamento horizontal conforme pode ser visto na imagem retratada na Figura 20.

Figura 20 - Sinalização de mudança do alinhamento horizontal no Ponto Final de Faixa Adicional - Modelo com canteiro ou obstáculo central - BR 163 km 192 MS

Outro ponto que deve ser destacado é a área adjacente a via que somada a área de acostamento proporciona espaço para manobra de emergência do veículo mais lento que por motivo adverso tenha que reagir a uma manobra perigosa efetuada pelo veículo mais rápido que esteja efetuando a manobra de mudança de faixa no final da faixa adicional.

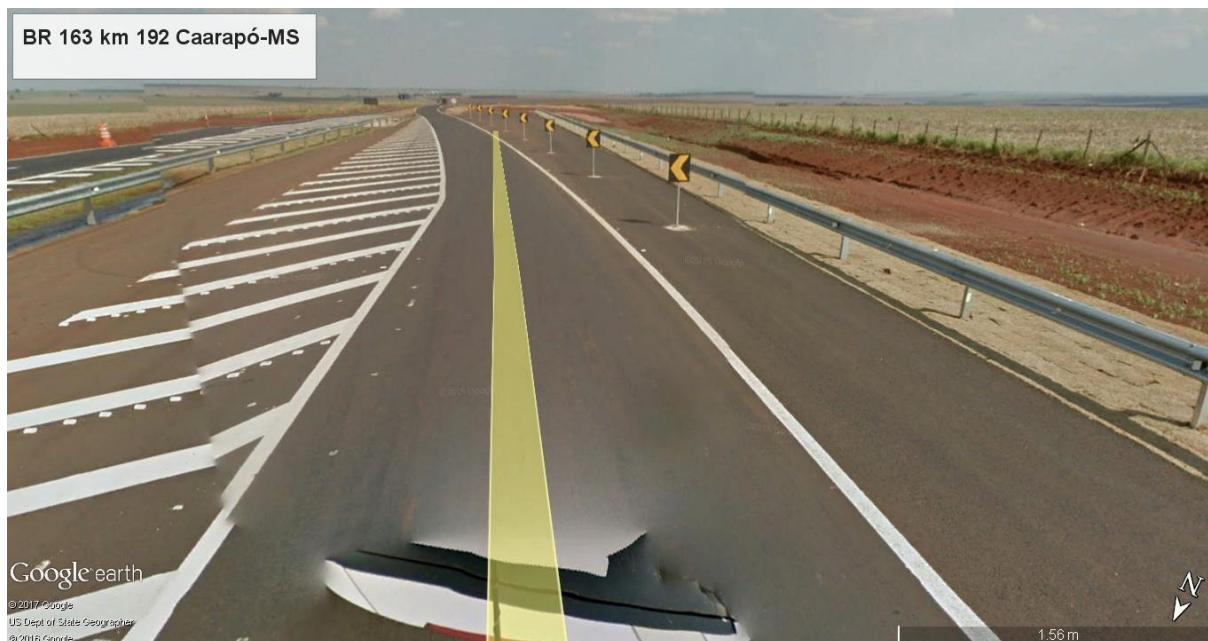
Em casos em que o termino da sinalização de Fim de Faixa Adicional que coincide com a mudança no alinhamento horizontal da via, há ainda a sinalização com Dispositivos auxiliares do tipo Marcadores de Alinhamento que são unidades refletivas fixadas em suporte, destinadas a alertar o condutor do veículo quando houver alteração do alinhamento horizontal da via conforme pode ser observado no trecho da BR 163 KM 192 em Caarapó/MS,(lat.,long.: -22.767674,-54.7741927) onde ocorre este modelo com canteiro ou obstáculo central acrescido da sinalização de mudança do alinhamento horizontal conforme pode ser visto na imagem retratada na Figura 22.

Figura 22 - Sinalização de mudança do alinhamento horizontal no Ponto Final de Faixa Adicional - Modelo com canteiro ou obstáculo central - BR 163 km 192 MS

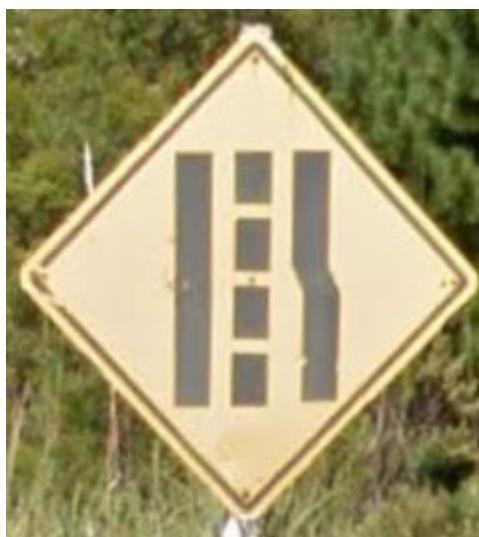
- A sinalização horizontal prévia que antecede o fim desta faixa adicional é inexistente.
- A sinalização vertical junto ao fim desta faixa adicional é existente contudo seu tipo não possui classificação na legislação vigente, sendo representada pelo sinal A-21c – “Estreitamento de pista à direita”, acrescido de uma linha pontilhada no centro conforme Figura 23, sendo referenciada nas seguintes coordenadas geográficas: -27.6873109,-48.9753179.

Figura 23 - Placa não classificada, com sinal A-21c – “Estreitamento de pista à direita” acrescido de uma linha pontilhada no centro

- A sinalização horizontal junto ao fim desta faixa adicional é inexistente. O estreitamento da via referente ao término da faixa adicional é demarcado pelo desvio da linha de bordo que desvia para a esquerda e acompanha o limite físico da faixa adicional que é adjacente ao início do acostamento em desnível.
- A restrição da visibilidade no fim desta faixa adicional é existente. Este local se dá em uma curva a direita, restringindo a visibilidade no local em ambos os sentidos.
- O acostamento para situações de emergência no fim desta faixa adicional é existente e estreito.
- A faixa adjacente ao acostamento para situações de emergência no fim desta faixa adicional é inexistente.

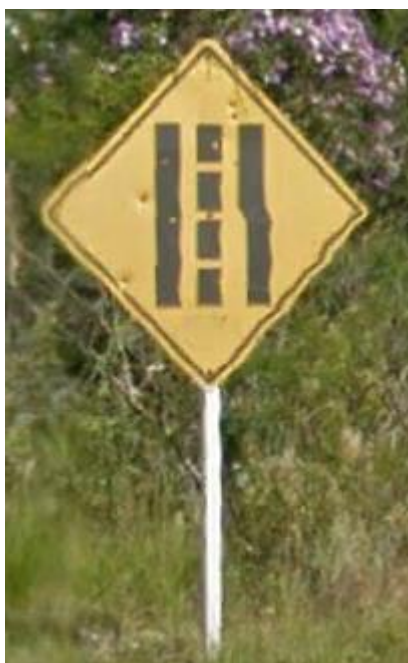
- A sinalização vertical junto ao fim desta faixa adicional é existente, contudo seu tipo não possui classificação na legislação vigente, sendo representada pelo sinal A-21c – “Estreitamento de pista à direita”, acrescido de uma linha pontilhada no centro conforme Figura 24, sendo referenciada nas seguintes coordenadas geográficas: -27.6805077,-49.1115479.

Figura 24 - Placa não classificada, com sinal A-21c – “Estreitamento de pista à direita” acrescido de uma linha pontilhada no centro

- A sinalização horizontal junto ao fim desta faixa adicional é inexistente. O estreitamento da via referente ao término da faixa adicional é demarcado pelo desvio da linha de bordo que desvia para a esquerda e acompanha o limite físico da faixa adicional que é adjacente ao início do acostamento em desnível.
- A restrição da visibilidade no fim desta faixa adicional é existente. Este local se dá em uma curva à esquerda, restringindo a visibilidade no local em ambos os sentidos.
- O acostamento para situações de emergência no fim desta faixa adicional é existente e estreito.
- A faixa adjacente ao acostamento para situações de emergência no fim desta faixa adicional é existente no início do estreitamento, deixando de existir no fim do estreitamento.

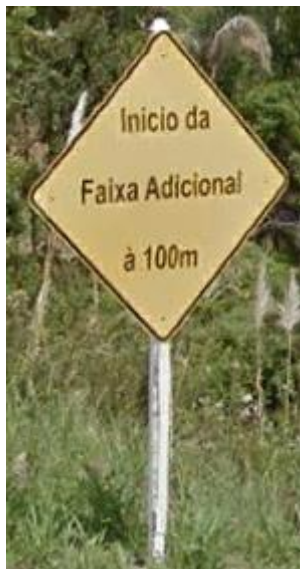
▪ A sinalização vertical de advertência prévia ao início desta faixa adicional é existente e não classificada sendo formada por placa tipo advertência sem sinal interno, contendo em seu lugar a inscrição “Início da Faixa Adicional à 100m” conforme pode ser observado na Figura 25 e está referenciada nas seguintes coordenadas geográficas: -27.730220, -49.363932.

Figura 25 - Placa não classificada - tipo advertência sem sinal interno, contendo em seu lugar a inscrição “Início da Faixa Adicional à 100m”

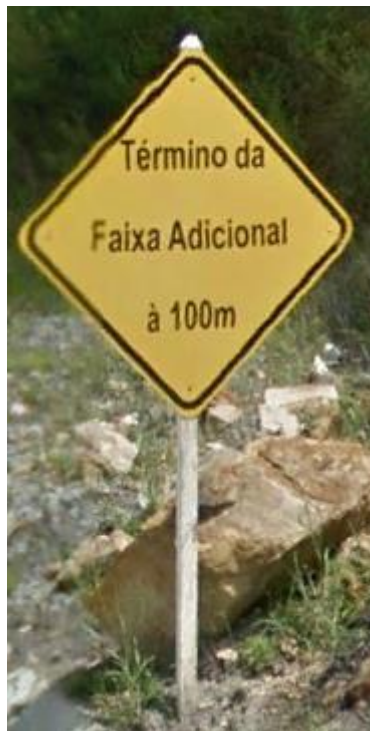
- A sinalização vertical regulamentar do tipo R-27 – Ônibus, caminhões e veículos de grande porte, mantenham-se à direita é inexistente.
- A sinalização vertical de advertência prévia referente ao fim desta faixa adicional é existente e não classificada sendo formada por placa tipo advertência sem sinal interno, contendo em seu lugar a inscrição “Término da Faixa Adicional à 100m” conforme pode ser observado na Figura 26 e está referenciada nas seguintes coordenadas geográficas: -27.733455, -49.367280.

Figura 26 - Placa não classificada - tipo advertência sem sinal interno, contendo em seu lugar a inscrição “Término da Faixa Adicional à 100m”

- A sinalização horizontal prévia que antecede o fim desta faixa adicional é inexistente.
- A sinalização vertical junto ao fim desta faixa adicional é existente e do tipo A-21c – “Estreitamento de pista à direita”, referenciada nas seguintes coordenadas geográficas: -27.733554, -49.368174.
