**ANÁLISE DOS VESTÍGIOS PRODUZIDOS PELAS FRENAGENS NO PAVIMENTO
ASFÁLTICO PELOS VEÍCULOS EQUIPADOS POR SISTEMA DE FREIO DO TIPO
ABS**

Trabalho de Conclusão
NERI MOCELLIN

Florianópolis/SC
2017

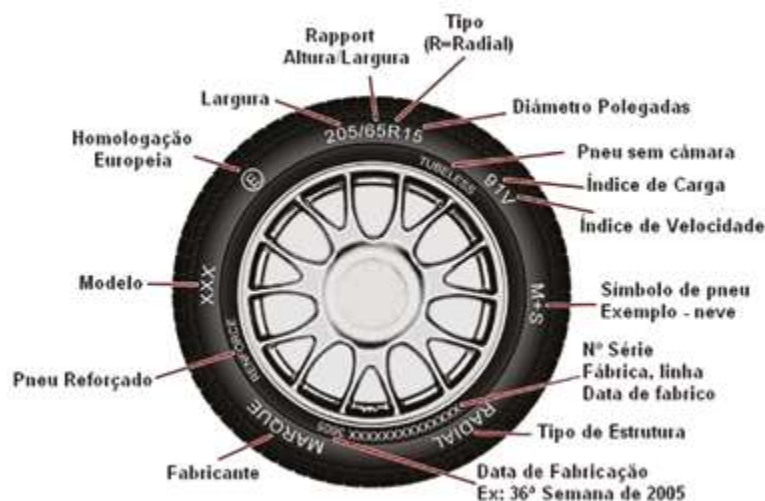
Figura 1- Nomenclatura do pneu

Conforme se observa na figura abaixo, podemos observar as informações das características de um pneu.

A medida dos pneus é a largura do tamanho da parede do pneu comparado com a largura e o raio. Exemplo: 175/70R13 onde:

- ✓ 175 é a largura expressa em milímetros;
- ✓ 70 é a altura da parede do pneu, ou seja, 70% da largura;
- ✓ 13 é o diâmetro do aro do pneu, medidos em polegadas;
- ✓ R significa que é pneu tipo radial.

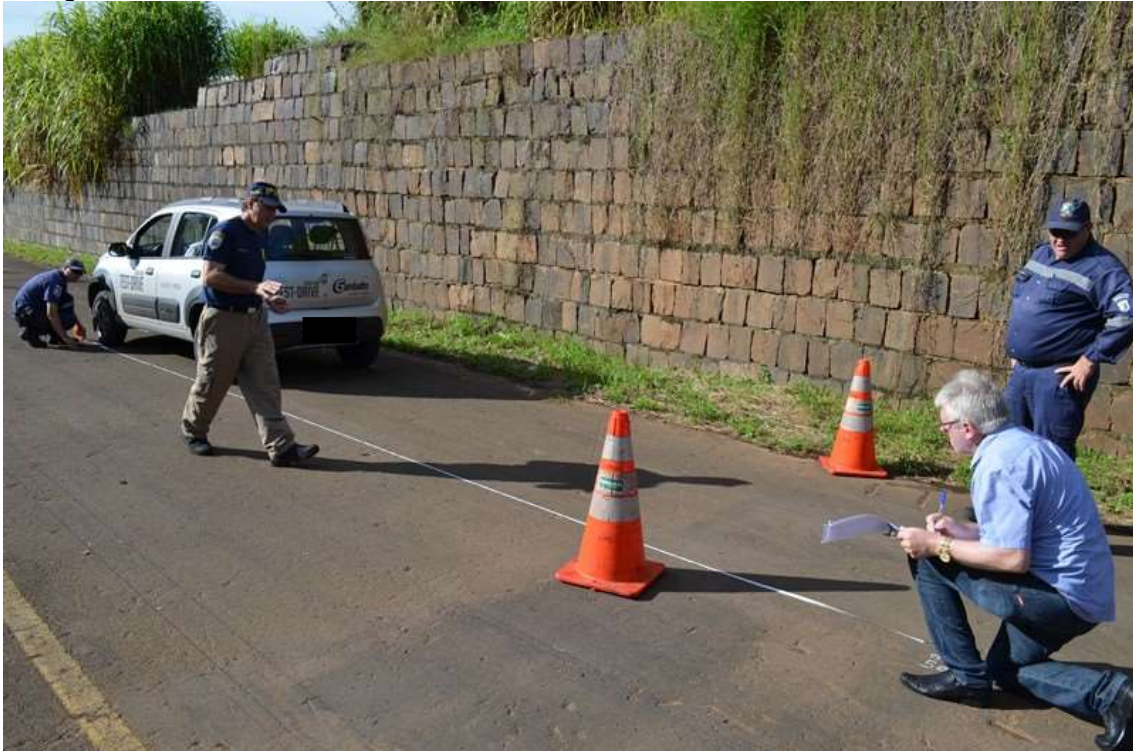
Fotografia 1 – Veículo Roda com aro 14.

seguintes velocidades de circulação: Quando a 30 km/h 7,4%; 50 km/h 1,5%; 60 km/h 8,8%; 80 km/h e 100 km/h 0,17% nas reanálises, nos 60 e 90 minutos, não se alterou em relação a de 30 minutos.

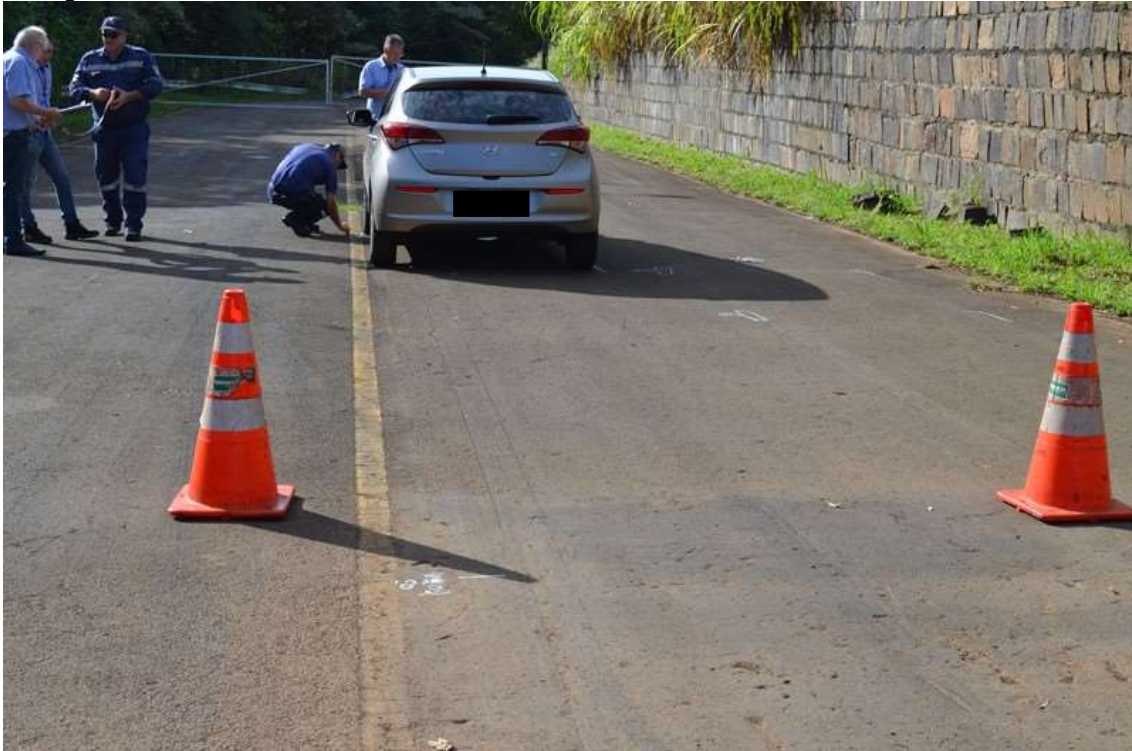
Fotografia 2 – Veículo Roda com aro 15.

Para o veículo com rodas 185/60/R15, a diferença da primeira verificação para a segunda, ou seja, após transcorrido 30 minutos, foram para menos nas seguintes velocidades de circulação: Quando a 30 km/h 7,7%; 50 km/h 0,18%; 60 km/h, 80 km/h e 100 km/h 0,0% nas reanálises, nos 60 e 90 minutos, não mudou em relação a de 30 minutos.

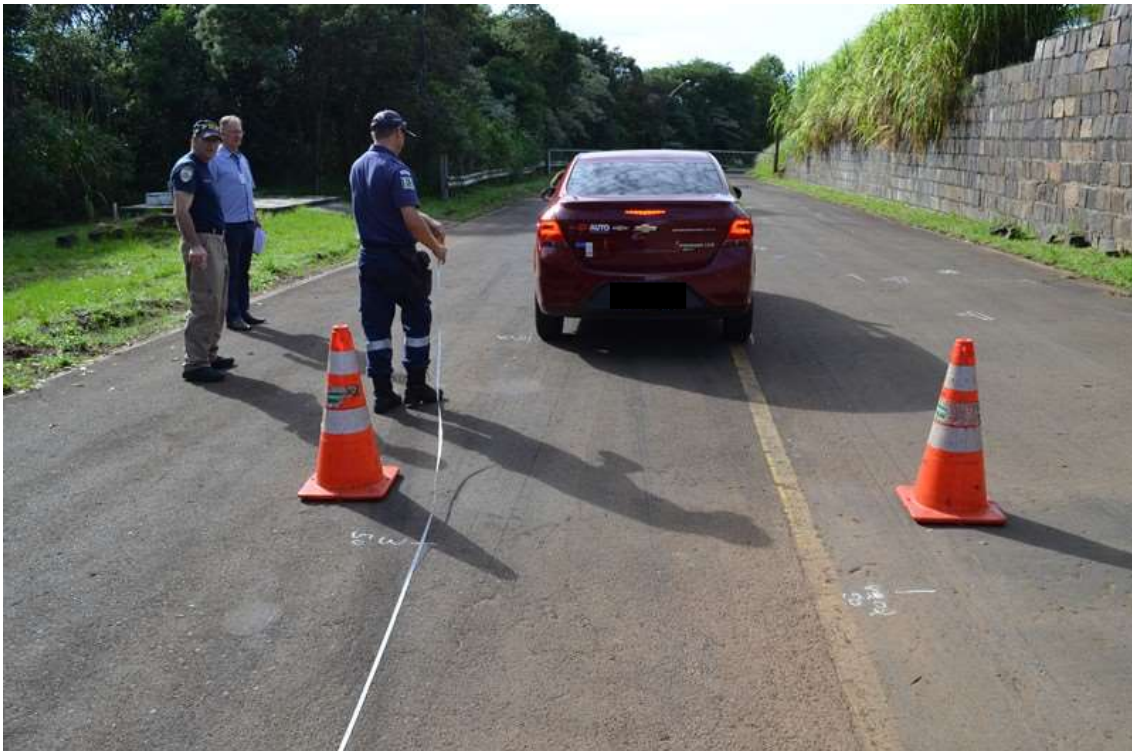
Fotografia 3 – Veículo Roda com aro 15

Para o veículo com rodas 185/65/R15, a diferença da primeira verificação para a segunda, ou seja, após transcorrido 30 minutos, foram para menos nas seguintes velocidades de circulação: Quando a 30 km/h 6,3%; 50 km/h 18,2%; 60 km/h 4,5%; 80 km/h 6,1% e 100 km/h 2,5% nas reanálises, nos 60 e 90 minutos, não se alterou em relação a de 30 minutos.

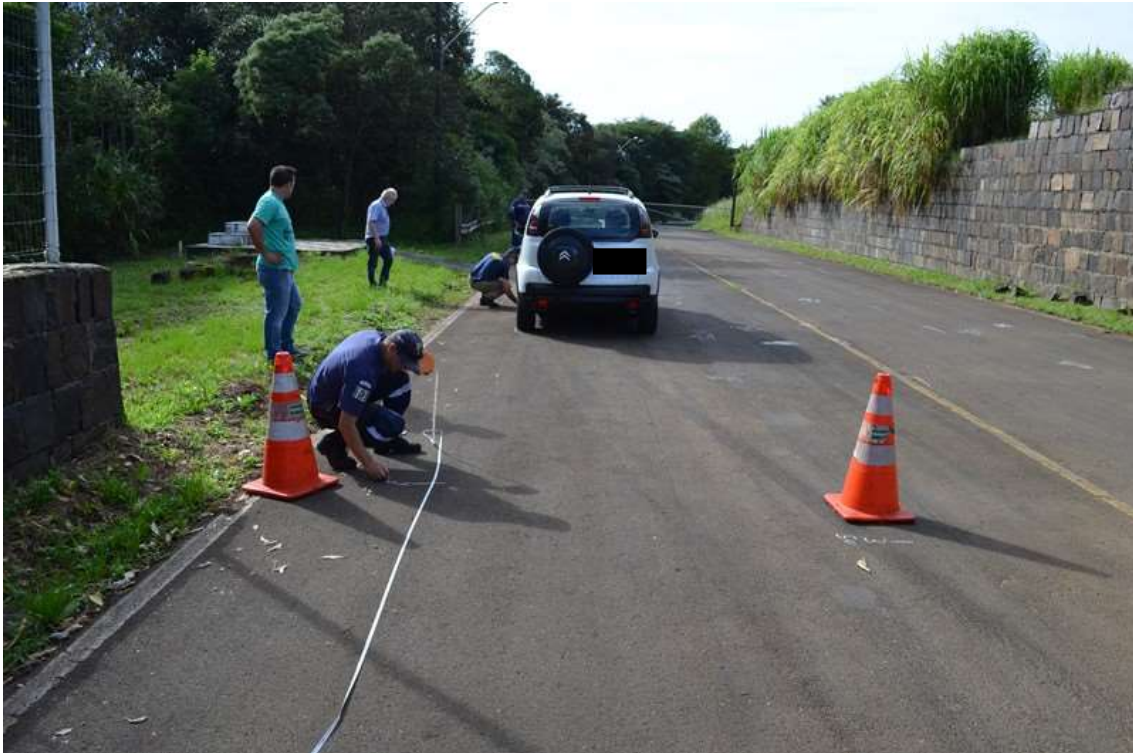
Fotografia 4 – Veículo Roda com aro 16

Para o veículo com rodas 195/55/R16, a diferença da primeira verificação para a segunda, ou seja, após transcorrido 30 minutos, foram para menos nas seguintes velocidades de circulação: Quando a 30 km/h e 50 km/h 0,0%; 60 km/h 4,9%; 80 km/h 3,2% e 100 km/h 0,0% nas reanálises, nos 60 e 90 minutos, não se alterou em relação a de 30 minutos.

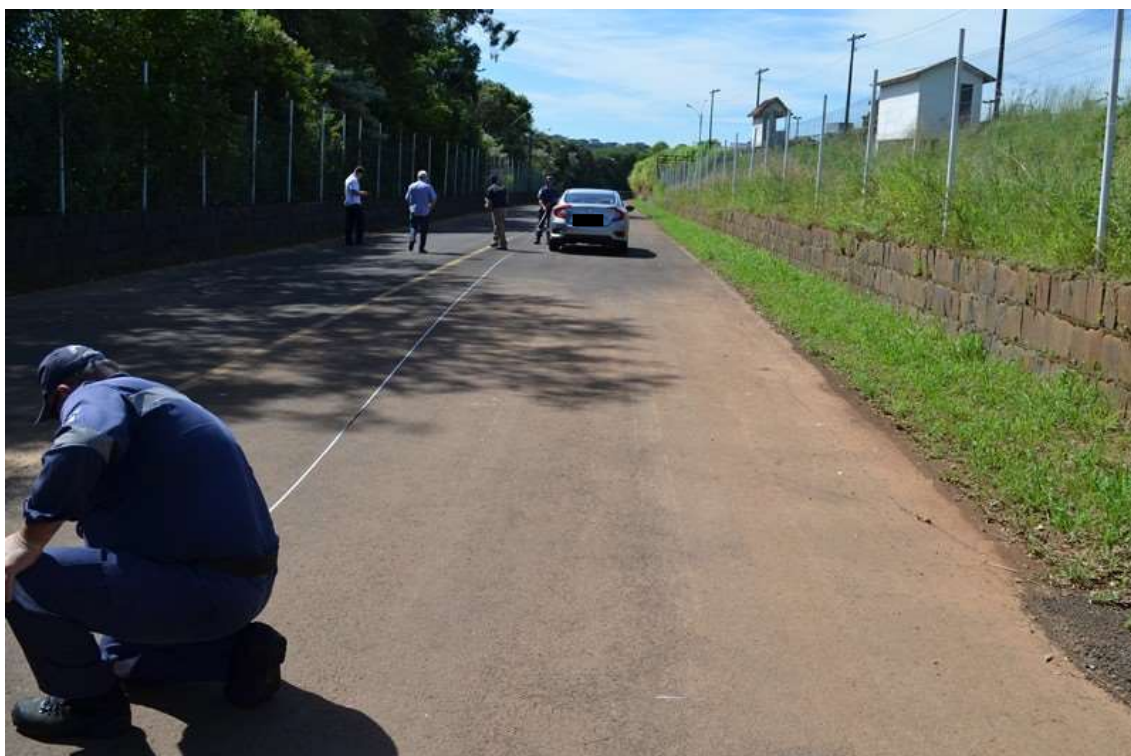
Fotografia 5 – Veículo Roda com aro 17

Para o veículo com rodas 215/50/R17, a diferença da primeira verificação para a segunda, ou seja, após transcorrido 30 minutos, foram para menos nas seguintes velocidades de circulação: Quando a 30 km/h 17,6%; 50 km/h 25,9%; 60 km/h 0,0%; 80 km/h 0,3 e 100 km/h 2,7% nas reanálises, nos 60 e 90 minutos, não se alterou em relação a de 30 minutos.

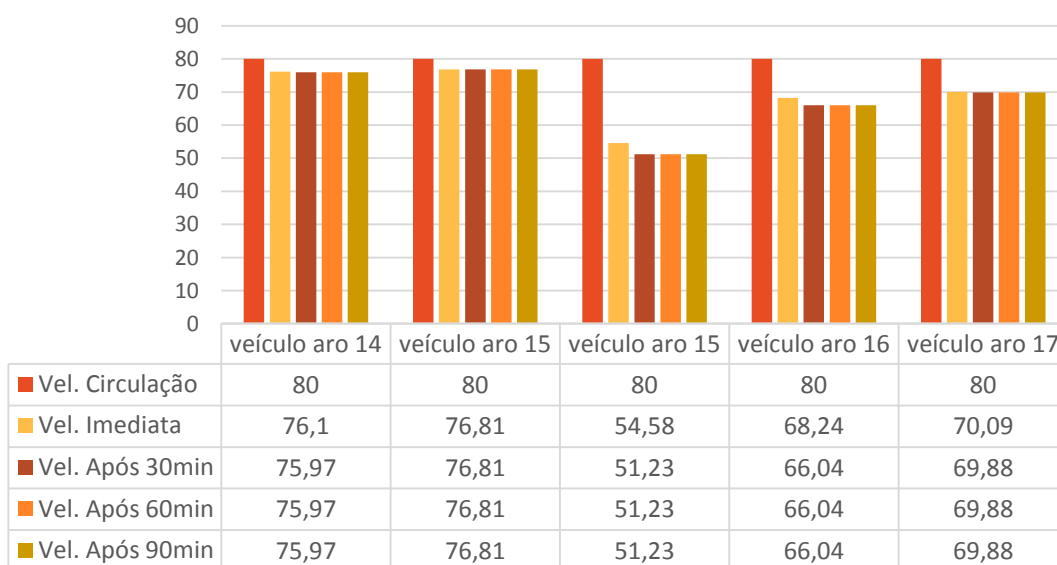
Análises de vestígios imediatos com análises de velocidade 80Km/h

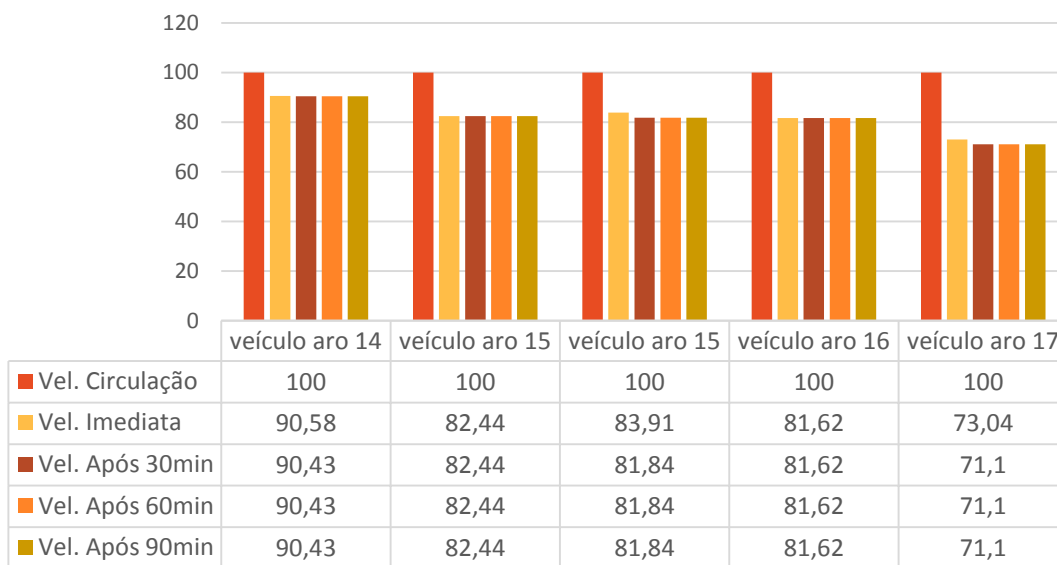
Análises de vestígios imediatos com análises de velocidade 100Km/h
