**ANÁLISE DA FADIGA COMO FALHA VEICULAR PREPONDERANTE EM CASOS
DE ACIDENTES DE TRÂNSITO**

Trabalho de Conclusão
NORMANDO DAGOSTIM BEZ

Trabalho de Conclusão apresentado ao Centro de Referência em Formação e Ead/CERFEAD do Instituto Federal de Santa Catarina (IFSC) como requisito parcial para Certificação do Curso de Pós-Graduação *lato sensu* em Perícia de Acidentes de Trânsito.

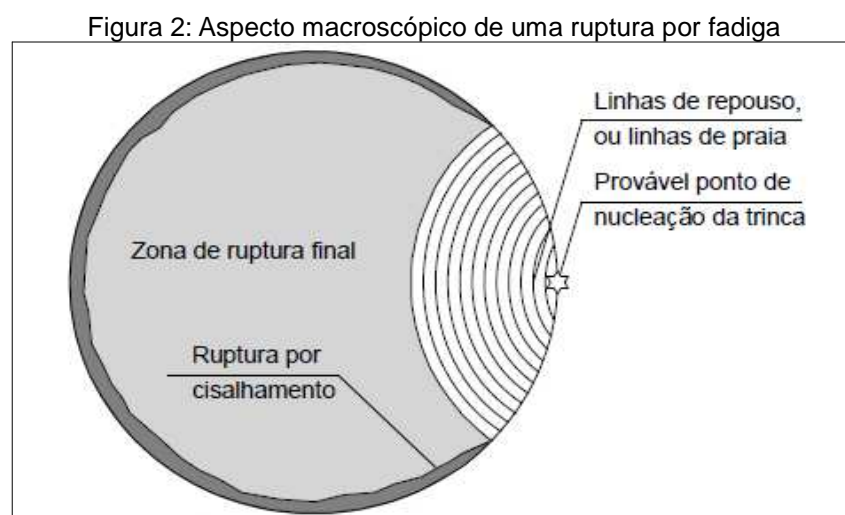
Uma vez rompida, se a causa for a fadiga, é possível a identificação pela marca que fica no material e que é nítida a olho nu. A seguir, vê-se a figura 2 que demonstra o aspecto macroscópico de uma ruptura provocada por fadiga.

De acordo com a figura acima, é possível a identificação da causa da falha pela marca que fica no material. Nesse caso, são marcas de praia, e são assim chamadas porque elas se assemelham com a marca que as ondas do mar deixam na areia. (ROSA, 2002).

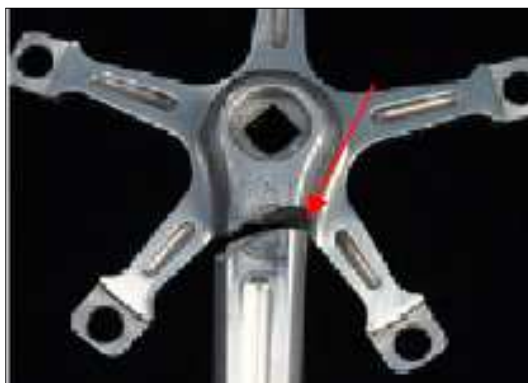
Figura 5: Trinca em ponto concentrador de tensão

Os raios de concordância ou geometria de entalhes também influenciam no fator de redução de resistência a fadiga. O valor do fator de concentração de tensão está relacionado ao raio de concordância do entalhe. Na figura 5 são mostrados fissuras em local geometricamente suscetível a nucleação de trincas por fadiga, devido as mudanças de geometria. Na figura 6, a secção da fratura, uma região (a) de fratura inicial com marcas de praia e uma região (b) de fratura final (b) com mais de 50% da área, indicando carga alta no momento de quebra bipartindo o componente. (ANDRADE, 2010).

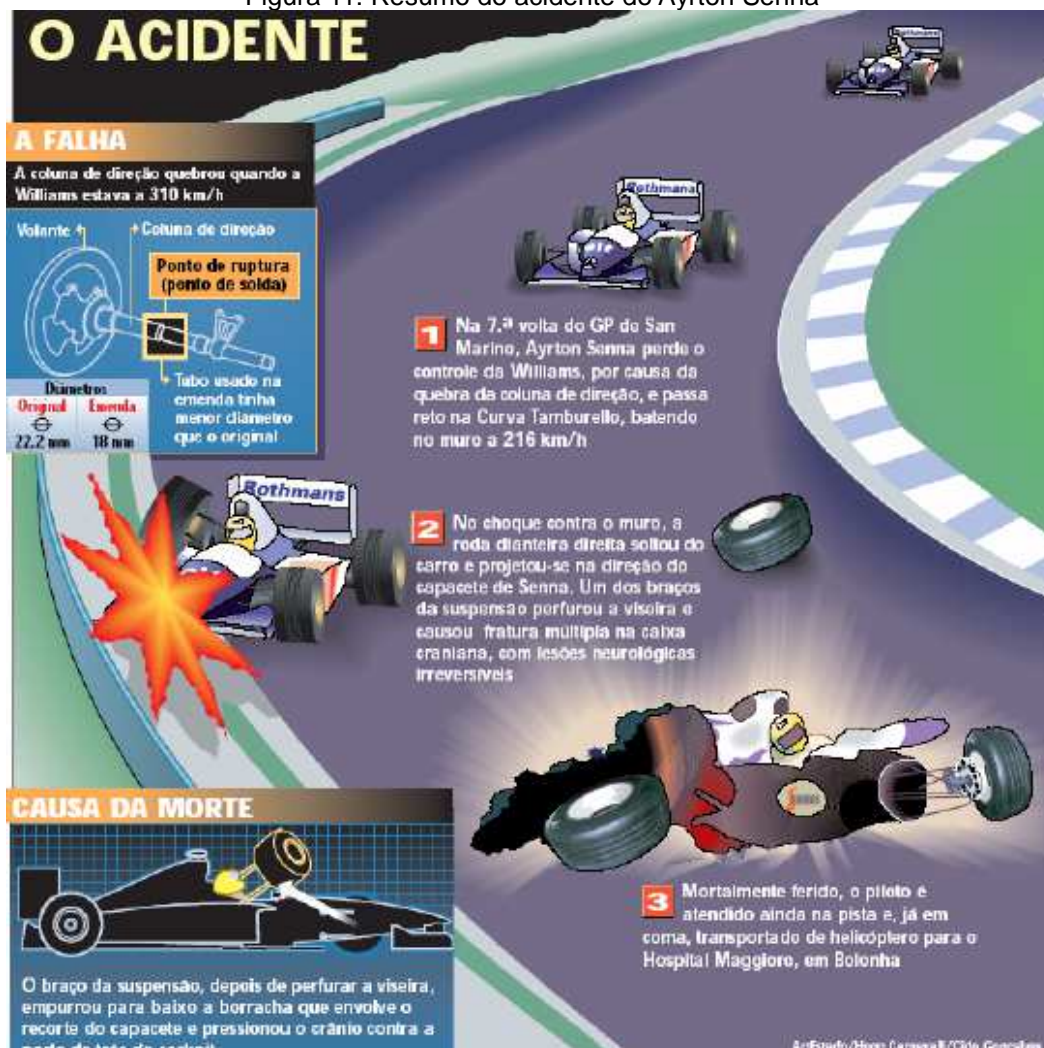
Figura 11: Resumo do acidente do Ayrton Senna

A figura 11 resume o acidente que provocou a morte do piloto brasileiro Ayrton Senna. Através da análise da figura 11, pode-se observar a sequência de eventos desde a quebra da coluna de direção até o momento que o braço de suspensão atinge o crânio do piloto.

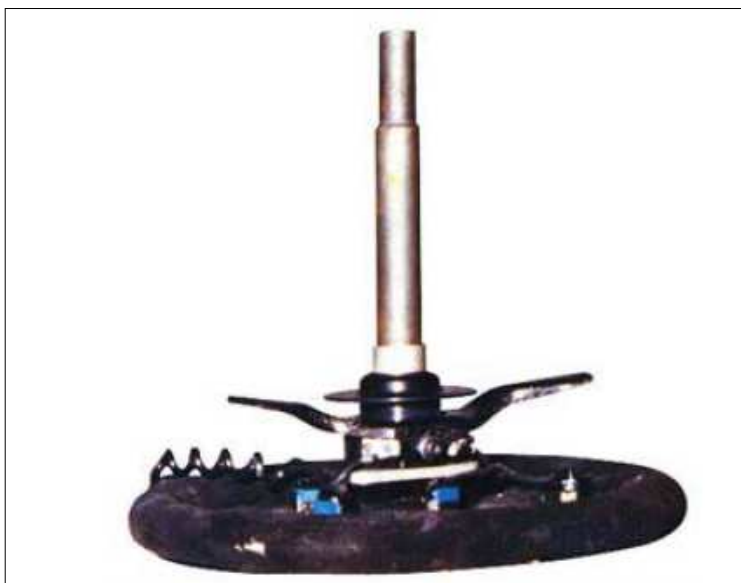
Figura 12: Volante com a coluna de direção quebrada

A figura acima mostra a situação do volante com a coluna de direção quebrada após o acidente. A ruptura provocada pelo processo de fadiga do material ocorreu devido a solicitações ou esforços repetidos. A identificação da causa foi possível, principalmente, pelas marcas de praia que surgiram a cada ciclo de solicitação, isto é, a cada vez que a coluna de direção se submetia a um tipo de esforço, como torção ou flexão. No caso da coluna de direção do veículo de Senna, ocorria torção quando ele virava o volante para manobrar o carro e flexão pela trepidação e vibração do veículo. (RIVA, 2004).

nestes pontos. Esse aumento de tensão está associado, principalmente, ao raio de concordância da região onde aconteceu a mudança de geometria. A barra rompeu exatamente antes da solda, próxima ao ângulo reto da 'luva'. Na figura 12 pode ser visto como ficou uma parte do volante depois da emenda.
