RELATÓRIO TÉCNICO

**A CONDIÇÃO DA SINALIZAÇÃO VIÁRIA DE TRAVESSIA DE PEDESTRES COMO
CAUSA CONTRIBUINTE EM OCORRÊNCIA DE ACIDENTE DE TRÂNSITO
EM RODOVIAS FEDERAIS**

**Trabalho de Conclusão
SERGIO OSCAR RUFINO**

O Laudo Pericial, apêndice a este Relatório, versa sobre o acidente de trânsito ocorrido em 04/11/2016 na BR 116, KM 105 em São José dos Pinhais/PR, colisão traseira entre 2 veículos e que resultou no óbito de um dos condutores. Tal fato ocorreu em área onde existia uma sinalização orientadora de pedestres e que de alguma forma influenciou na ação dos envolvidos. As condições de manutenção, conservação e visibilidade são aspectos importantes para a correta eficácia da sinalização, que visa evitar ou diminuir as chances de uma ocorrência de acidente de trânsito.

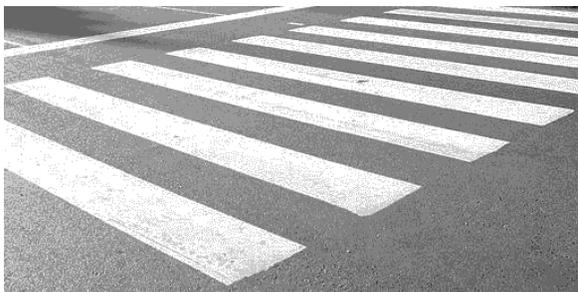
Fig. 6- Faixa de pedestres Fonte: Google imagens

Vemos exemplos de sinalização horizontal de passagem de pedestres nas figuras 6 e 7. Pode-se observar também nessas figuras o estado de conservação de ambas as marcações, sendo a figura 7 apresenta elementos de sinalização em péssimo estado de conservação e que pode dar causa a uma percepção tardia da sua presença do condutor que estiver trafegando na via, diminuindo sua eficácia e aumentando os riscos de um acidente:

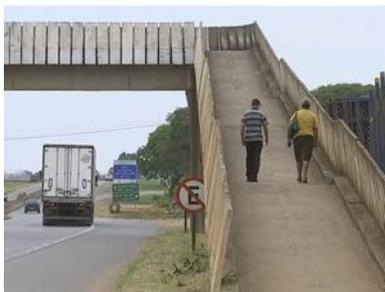
Figura 8- Passarela de concreto
Fonte: Google imagens (2017)

Portanto, em muitas vezes, as obras de engenharia que têm a função de resolver certos problemas de conflitos de tráfego entre veículos e pessoas necessariamente passarão a exigir altos custos, porém os resultados compensariam haja vista praticamente a eliminação total do problema. Algumas intervenções que solucionam definitivamente os conflitos podem ser observados nas figuras 8, 9 e 10:

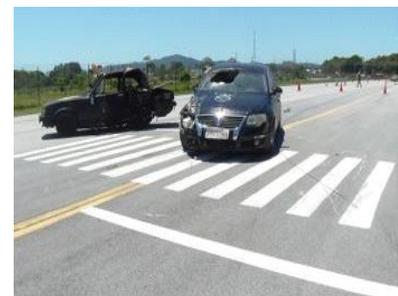
Figura 13- Faixa de pedestres
Fonte: Laudo/2016

- Havia sinalização horizontal específica indicando travessia de pedestres e ela se encontrava em boas condições de conservação e visibilidade conforme o Laudo Pericial. (figura 13).

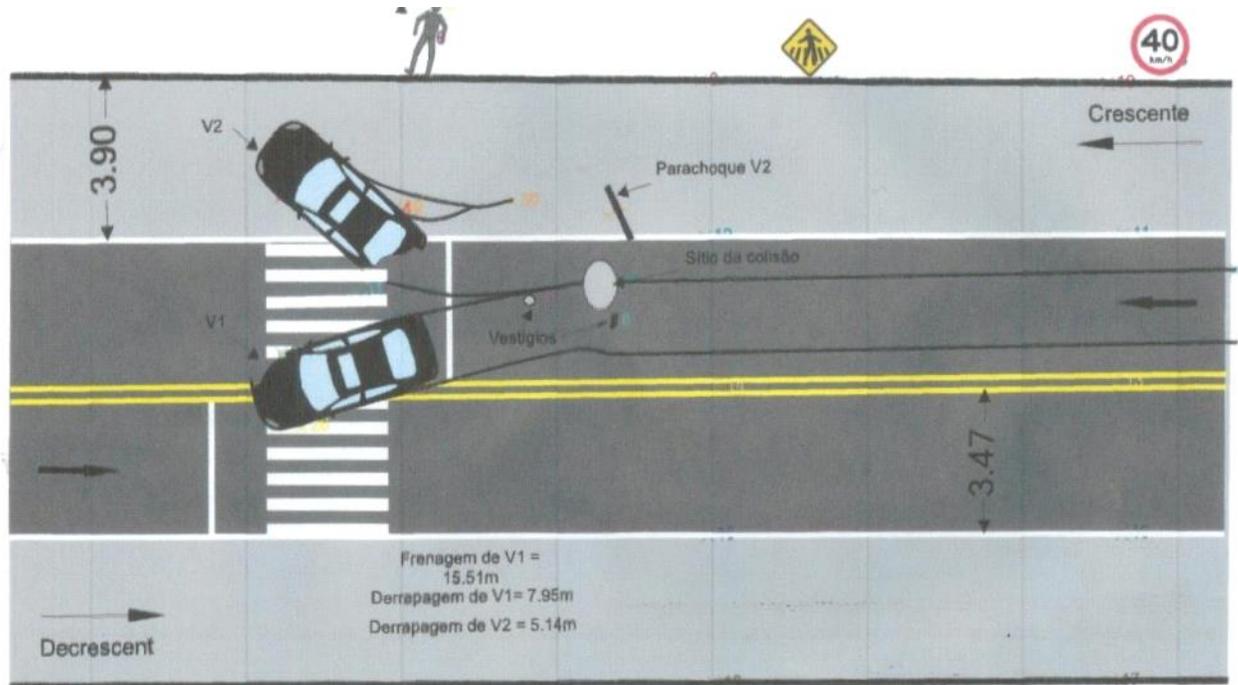
Figura 14-Croqui

Agora analisando o croqui que segue (figura 14), confeccionado no Laudo Pericial oficial, é possível fazer algumas constatações:

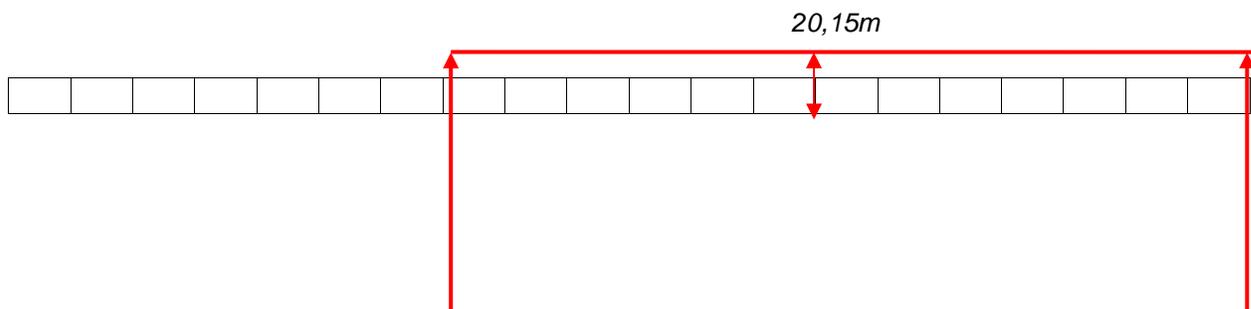
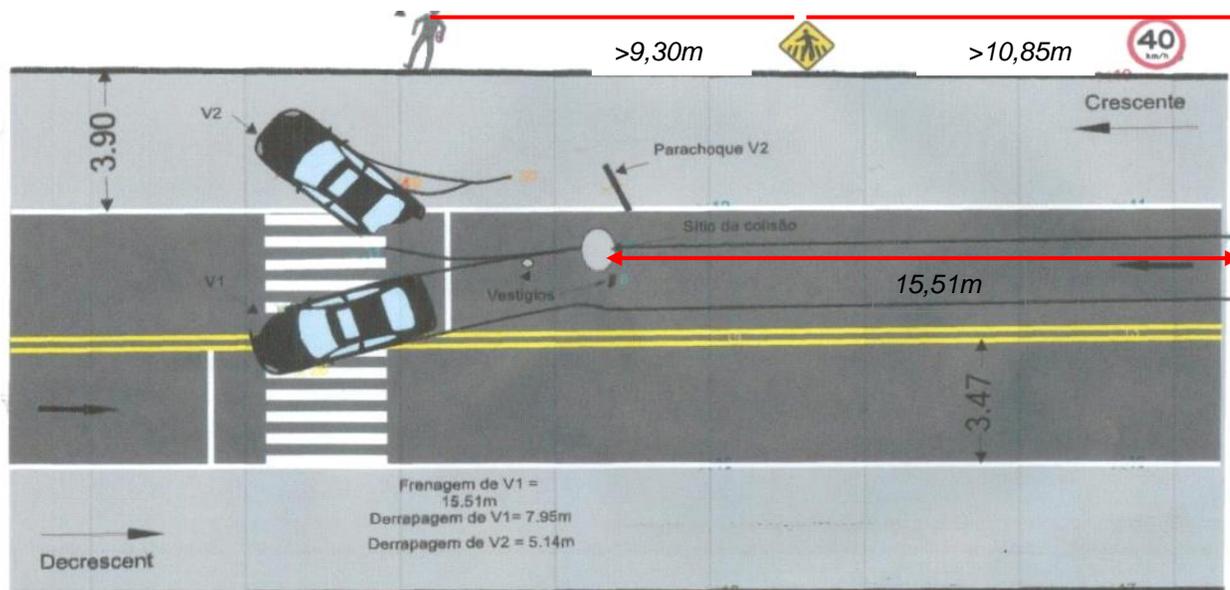
Figura 15- Croqui

Seria conveniente, portanto, ter-se uma noção da distância a que as placas de sinalização correspondentes estavam posicionadas na via. Foi visto que essas medições não constam no Laudo Pericial, porém é possível, haja vista o croqui estar em escala proporcional, levantar através da análise do mesmo se as placas estavam colocadas dentro da uma margem condizente com as especificações técnicas.

No croqui do Laudo Pericial, exposto na figura 15, foi inserida através do editor de texto uma marcação tracejada onde é possível fazer a verificação de algumas medidas com certa precisão e assim definir algumas distâncias que originalmente não constavam no Laudo.

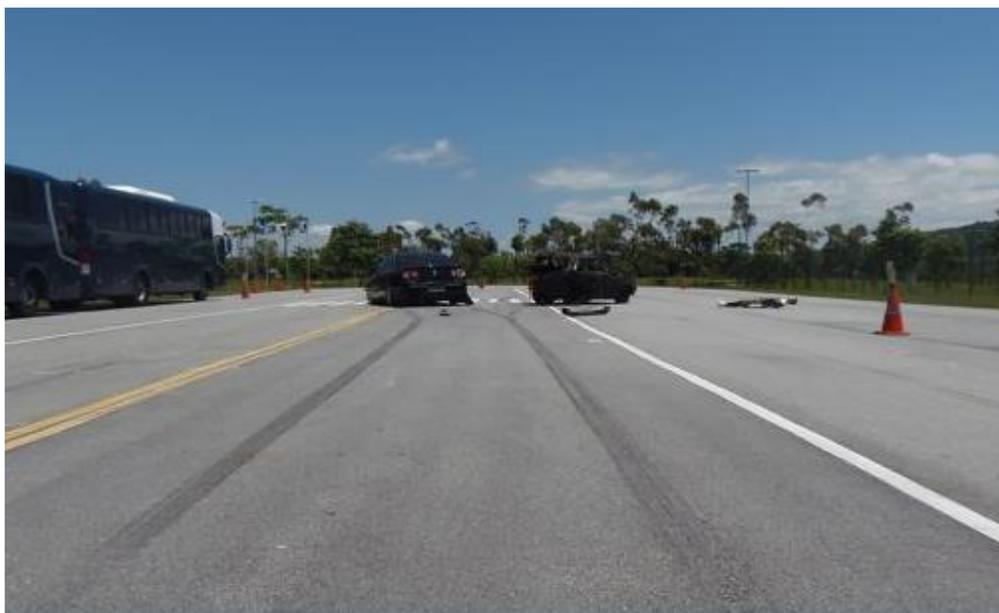
Fig. 1 – Posição final dos veículos na via.

O veículo V1 estava imobilizado no acostamento adjacente à faixa em que o mesmo circulava e o V2 por sobre a faixa de rolamento sentido crescente, tomando também uma pequena parte da faixa na direção contrária, estando devidamente isolado por cones (Fig. 1).

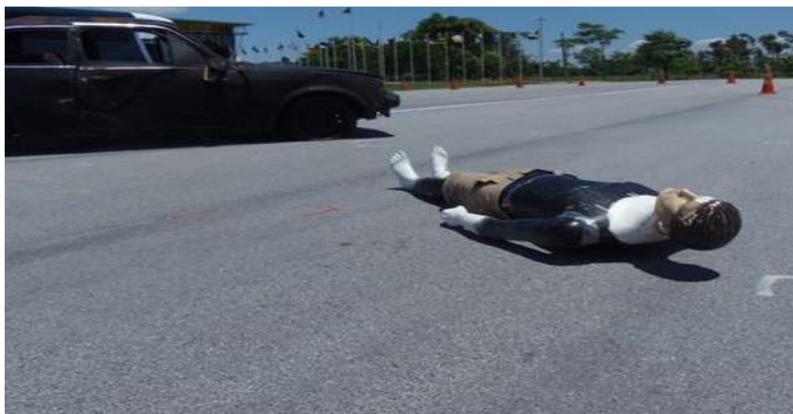
Fig. 2 – Posição da vítima condutor de V1.

O condutor de V1 estava em óbito no acostamento (Fig. 2) . Havia vestígios de fragmentos de materiais decorrentes das avarias produzidos pelo acidente por sobre a faixa de rolamento, sendo que não havia indício de que esses vestígios tivessem sido deslocados da posição em que de fato se deu a colisão, haja vista que a movimentação dos veículos e das pessoas que estavam promovendo a sinalização e o socorro das vítimas estavam posicionados à frente da zona do acidente. Havia sinais visíveis de marcas de frenagem e derrapagem produzidas no pavimento da via por ambos os veículos (Fig. 3). Desta forma pode-se afirmar que os vestígios encontrados no pavimento indicam com clareza o local exato do ponto de colisão.

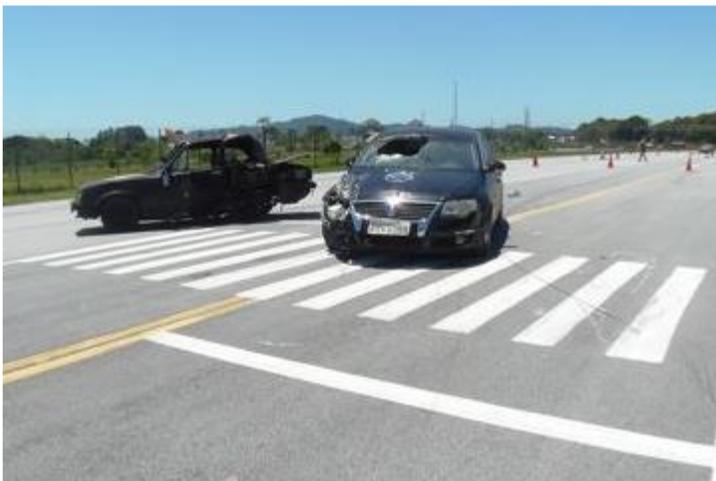
Fig. 4 – Faixa horizontal de travessia de pedestres.

O trecho em questão possuía sinalização horizontal em boas condições de conservação e visibilidade. Havia linhas brancas delimitadoras de faixa, dividindo-a com o acostamento. A linha central era de faixa dupla contínua amarela, indicando proibição de ultrapassagem em ambos os sentidos e estava em boas condições de conservação e visibilidade. Havia sinalização horizontal característica com faixas brancas apostas perpendicularmente à via indicando travessia de pedestres. Também havia no trecho a sinalização vertical indicativa de travessia de pedestres no sentido crescente à circulação, complementando a sinalização horizontal (Fig. 4 e 5). O local era sinalizado com placa de regulamentação de limite de velocidade máxima de 40 Km/h em bom estado de conservação e perfeitamente visível (Fig. 6). Outras placas existentes indicavam o marco quilométrico da rodovia e a localidade.

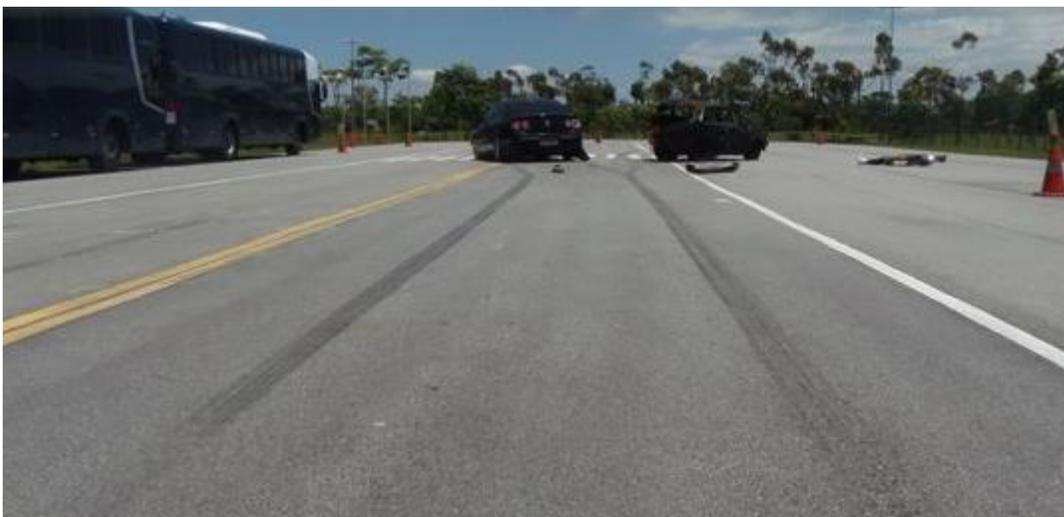
Fig. 7 – Frenagem de V2.

- Marcas visíveis de frenagem do veículo V2, sendo que após o local identificado como o sítio da colisão observa-se marcas de derrapagem defletidas para à esquerda até o ponto de repouso do veículo V2 e marcas de derrapagem defletidas à direita até o ponto de repouso do veículo V1 (Fig. 7 e 8).

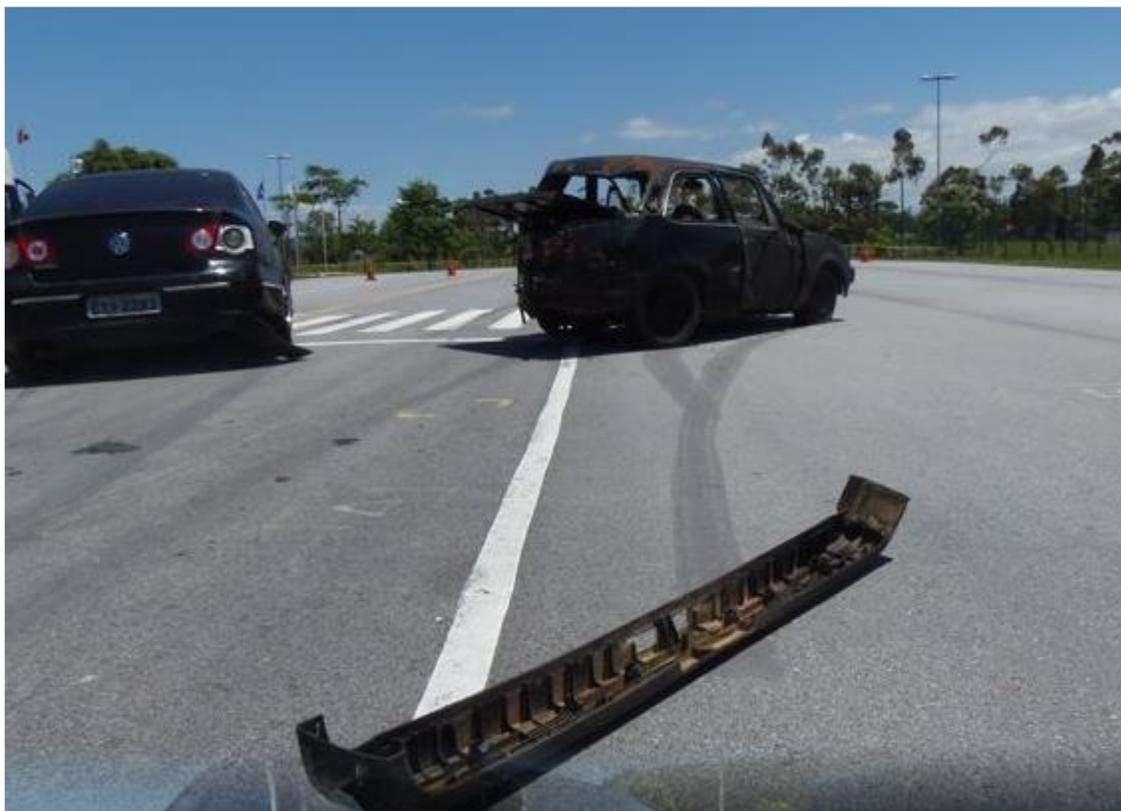
Fig. 9 – Para choque traseiro de V1.

- Para choque traseiro do veículo V1, atravessado sobre a faixa de rolamento (Fig. 9);

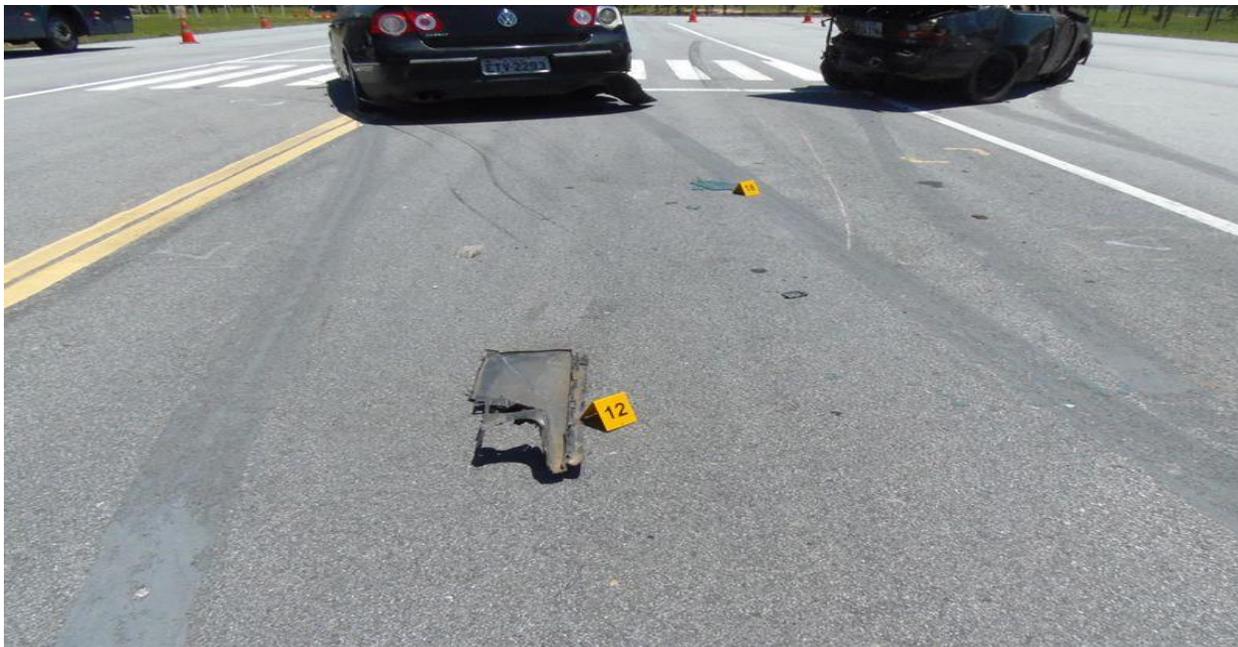
Fig. 10 – Fragmento do para choque dianteiro de V2.

- Fragmento de peça metálica proveniente do para choque dianteiro de V2 que se soltou quando da colisão (Fig.10);

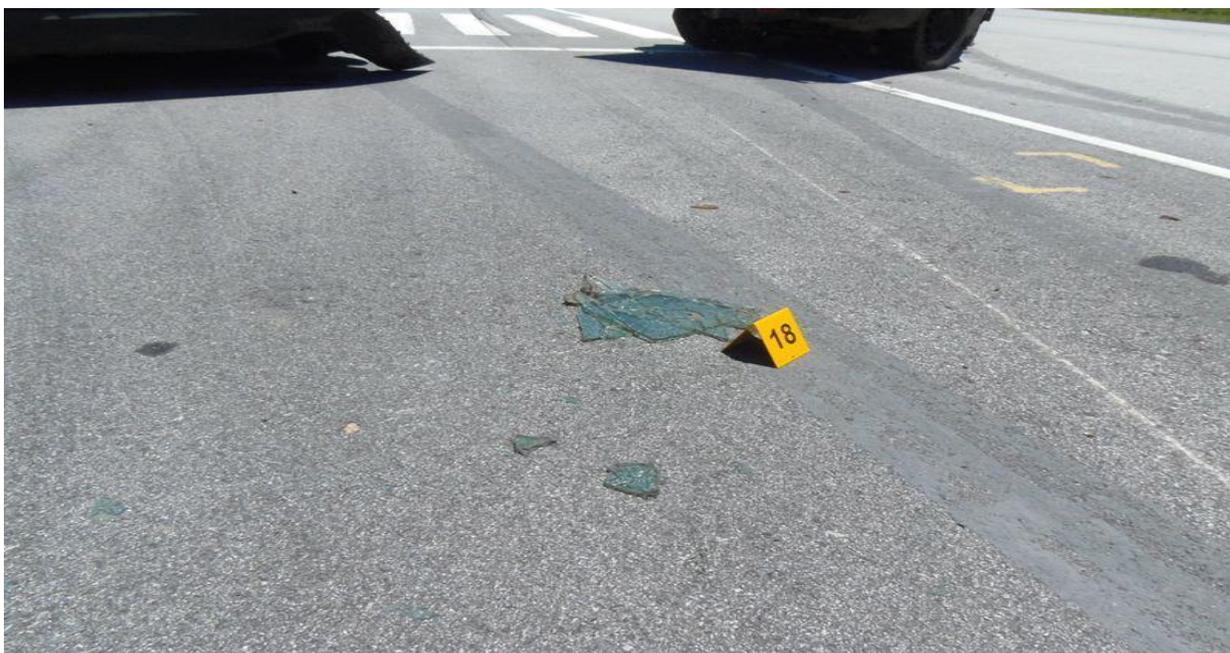
Fig.11 – Estilhaços de vidros provenientes de ambos os veículos.

- Estilhaços de vidro proveniente da quebra do parabrisa traseiro e do vidro traseiro esquerdo do V1 e do para brisa dianteiro de V2 (Fig. 11).

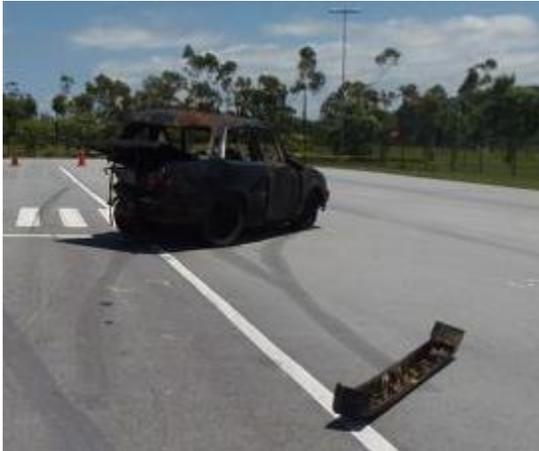
Fig. 13– Derrapagem e ponto de repouso de V1.

ocupando uma parte da faixa de rolamento. Havia marcas de derrapagem a partir do provável sítio de colisão até seu ponto de repouso, compatíveis com o desenho de seus pneumáticos, de modo que se afirma terem sido produzidas pelos mesmos em decorrência da colisão. Não havia indícios materiais nem informações de que este veículo tenha sido deslocado deste ponto em que o mesmo foi encontrado (Fig. 13).

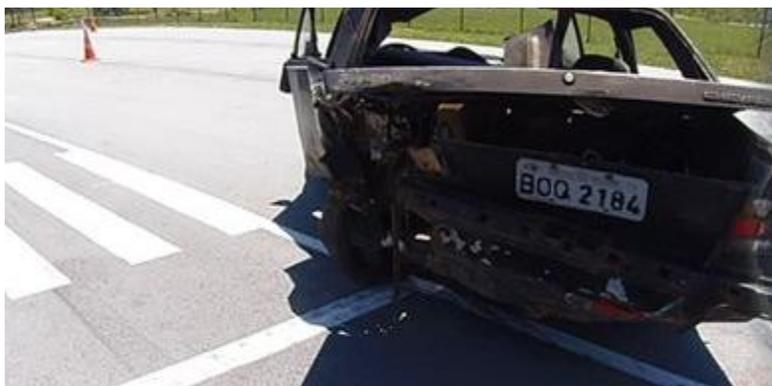
Fig. 14 – Amassamento na parte traseira de V1.

Havia indícios evidentes de que o mesmo fora colidido em sua parte traseira, porção esquerda, atingindo por indução parte da lateral traseira esquerda, com avarias também no parabrisa traseiro e no vidro lateral traseiro, que se encontrava quebrado. O para choque traseiro tinha sido arrancado em razão do impacto estando ele sobre a faixa de rolamento. Havia estilhaços de vidro no leito da via, no provável sítio de colisão, provenientes da quebra do para brisa e do vidro lateral traseiro (Fig. 14, 15 e 16).

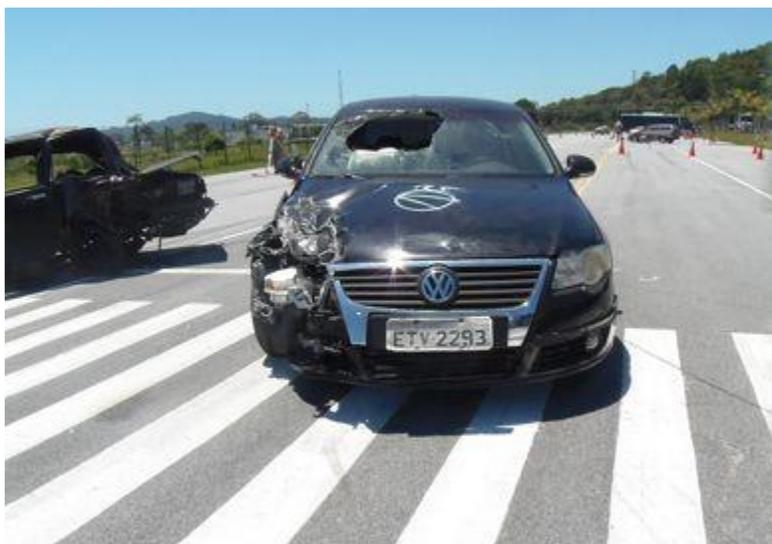
Fig. 20 - Danos na parte dianteira de V2.

No veículo V2 havia amassamento em sua parte dianteira, porção direita, induzindo outros danos de amassamento na extensão da lateral e do para lama dianteiro direito. Havia avarias no para brisa dianteiro, que estava quebrado na porção direita. Esses danos verificados em V2, bem como as marcas características no pavimento evidenciam que V2 colidiu com sua parte frontal na parte traseira de V1 (Fig. 20 e 21).

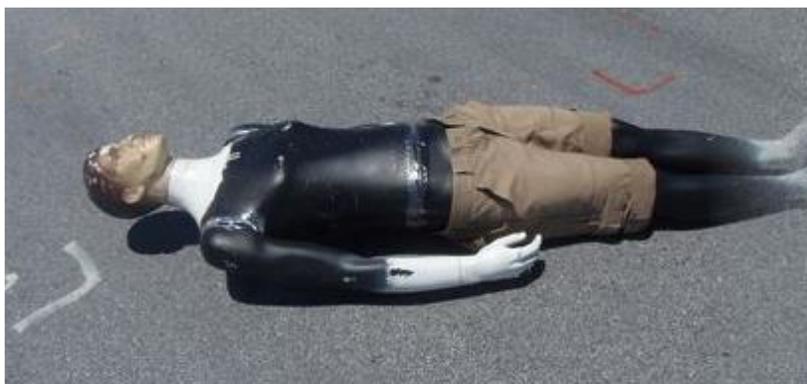
Fig. 22 - Posição da vítima condutor de V1.

A equipe de Peritos Prf encontrou a vítima no acostamento da via a direita no sentido crescente ao deslocamento do veículo V1, conforme tinham deixado a equipe de socorristas do Bombeiros. A mesma estava coberta com manta metálica de preservação e estava postada no acostamento em decúbito dorsal. A vítima estava sem as vestes superiores e trajava uma bermuda de cor marrom (Fig. 22). Havia um ferimento corto - contuso visível na cabeça, na parte superior da face, acima dos olhos. As outras partes do corpo da vítima não apresentavam outros ferimentos visíveis (Fig. 23). Foi observado a ausência de qualquer marca característica na região do pescoço ou no tórax da vítima, condição comumente encontrada em vítimas de acidentes dessa natureza e que é causada pela fricção do cinto de segurança nessas áreas.

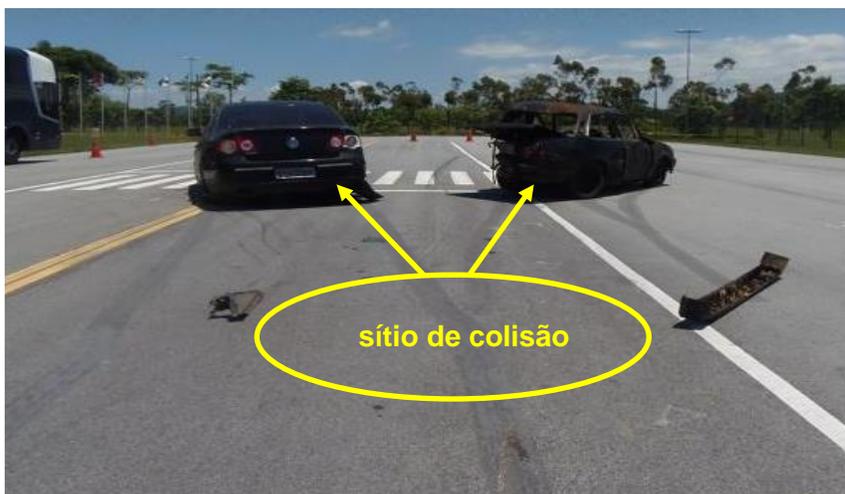
Fig. 24 - Sítio da colisão e ângulos de saída dos veículos.

Foi verificado que ambos os veículos estavam em trajetórias lineares na mesma direção e mesmo sentido no momento imediatamente antes da colisão, sendo que o V2 colidiu na traseira de V1 no ponto identificado como o sítio da colisão e passaram a deslocar separadamente até a posição de repouso nas seguintes direção e sentido: O veículo V1 deslocou direcionando-se 16° a direita em processo de derrapagem por 5,14m e o veículo V2 deslocou em processo de derrapagem direcionando-se em ângulo de 19° a por trecho de 7,95m a sua esquerda até seus respectivos pontos finais de repouso (Fig. 24) . Para os ângulos de entrada de ambos os veículo foi considerado 0° haja vista os mesmos estarem transitando no mesmo sentido e direção.

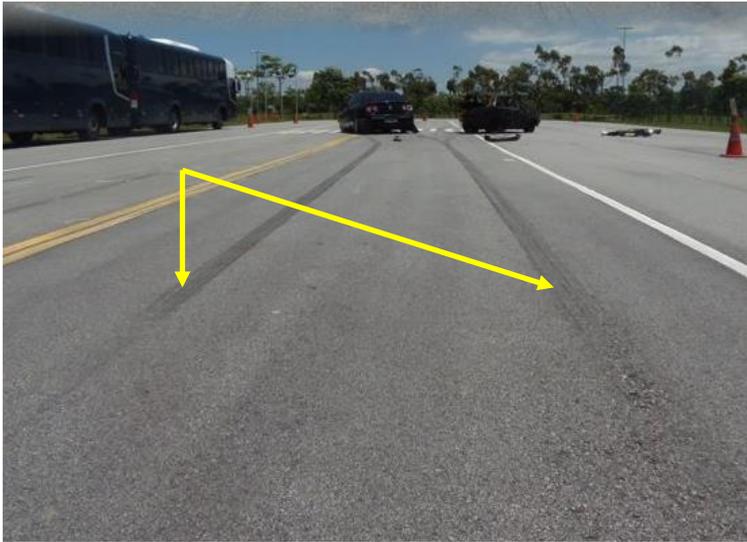
Fig. 25 – Extensão da frenagem de V2 até a colisão - 15,51m.

O veículo V2 efetuou frenagem que produziram marcas características no pavimento e mediam 15,51m do início onde se verificou visível o espelhamento no pavimento asfáltico como resultado da ação dos pneus em processo de frenagem até o local determinado como o sítio da colisão, onde percebe-se que houve a deflexão das marcas evidenciando a colisão e por consequência o deslocamento de ambos os veículos cada qual para um lado em razão da energia dispensado pela força do impacto (Fig. 25).

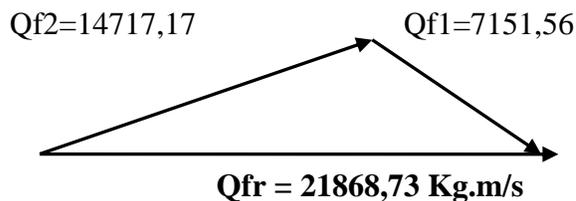
- Representação dos vetores Q_{f1} e Q_{f2} , conforme suas dimensões (intensidade), direção e sentido, devendo estes ser colocados em fila, considerando V2 colidente em V1e calculando assim a Quantidade de Força Final ou Quantidade de Força Resultante = Q_{fr}

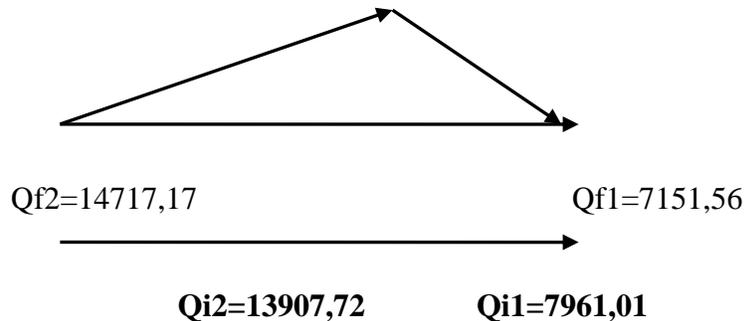
$$Q_{fr} = 21868,73 \text{ Kg.m/s}$$

- Procede-se o cálculo da velocidade do veículo colidente V2, sabendo-se que pelo Princípio da Conservação da Quantidade de Movimento (PCQM), quantidade inicial no momento antes da colisão é igual a quantidade final, no momento após a colisão, portanto: Velocidade de V2 no instante da colisão é igual a sua Quantidade inicial dividido por sua massa:

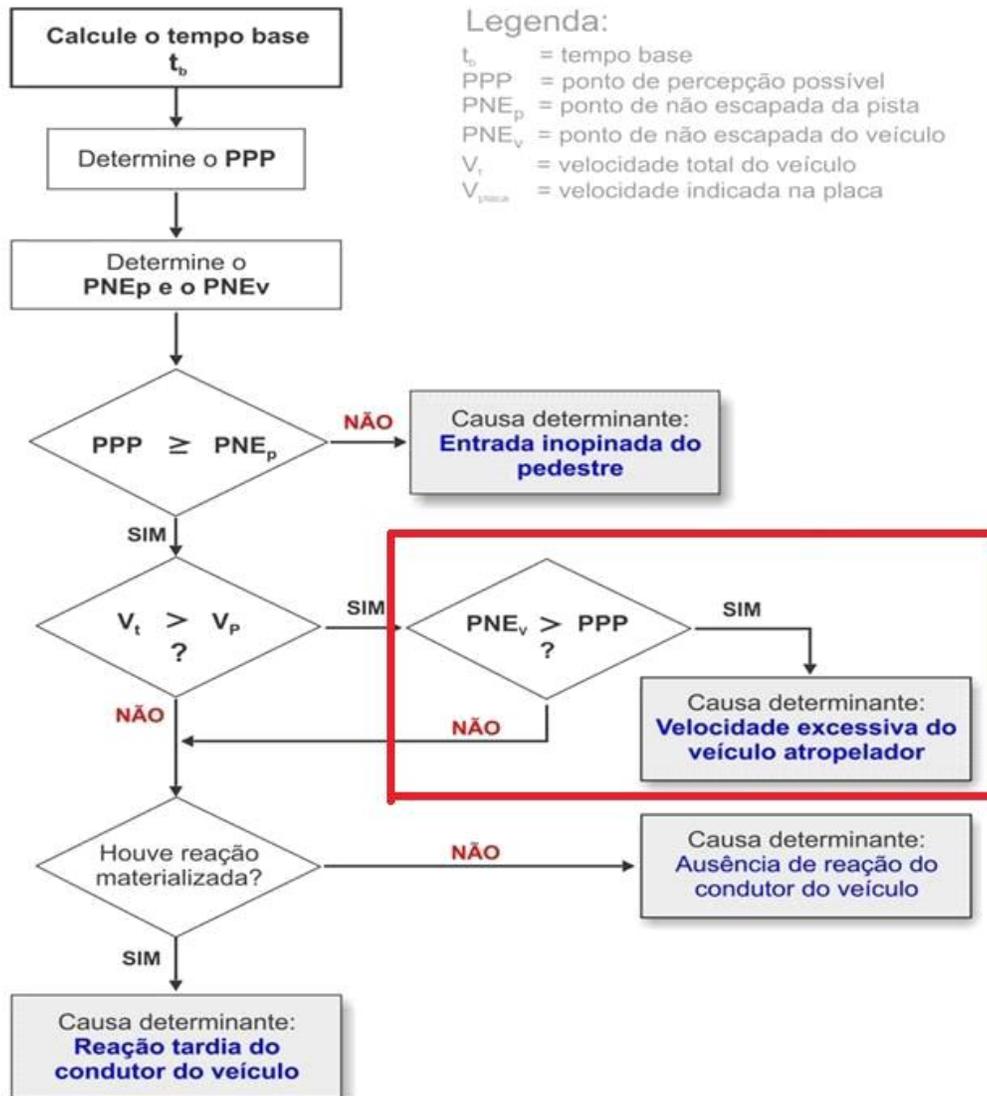
Fig. 26 - Fluxograma do atropelamento - Adaptada de Almeida(2011)

Foi utilizado o fluxograma do atropelamento, desenvolvido por Almeida (2011), para identificar a causa determinante para a ocorrência do acidente de trânsito (Fig. 26):

Onde: PPP é maior que PNE_p (50,93m > 29,81m); Velocidade total é maior que velocidade da placa (65,76 Km/h > 40m/h); O PNE_v é maior que PPP (56,57m > 50.93m), **Pode-se assim afirmar que a causa determinante do evento colisão traseira de V2 em V1,foi a velocidade excessiva de circulação na via empreendida pelo condutor do veículo V2.**

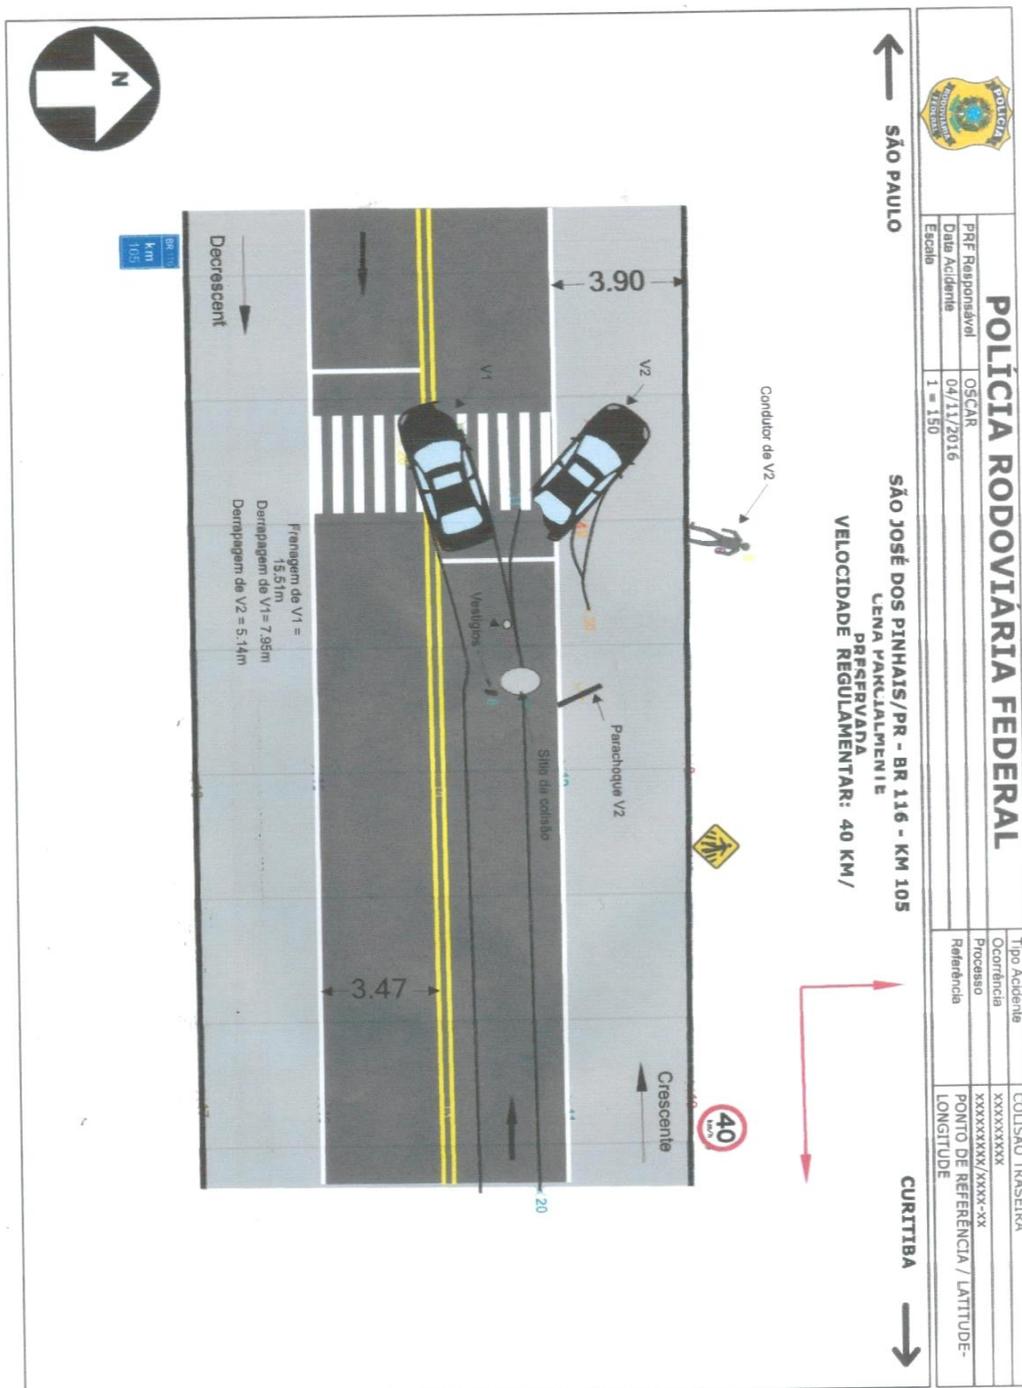
Croqui confeccionado no local do acidente.
