RELATÓRIO TÉCNICO-CIENTÍFICO
O LEVANTAMENTO DO LOCAL DO ACIDENTE DE TRÂNSITO

O LEVANTAMENTO DO LOCAL DO ACIDENTE DE TRÂNSITO

APÊNDICE A – LAUDO PERICIAL

**PERÍCIA PRF**LAUDO PERICIAL DE
ACIDENTE DE TRÂNSITO

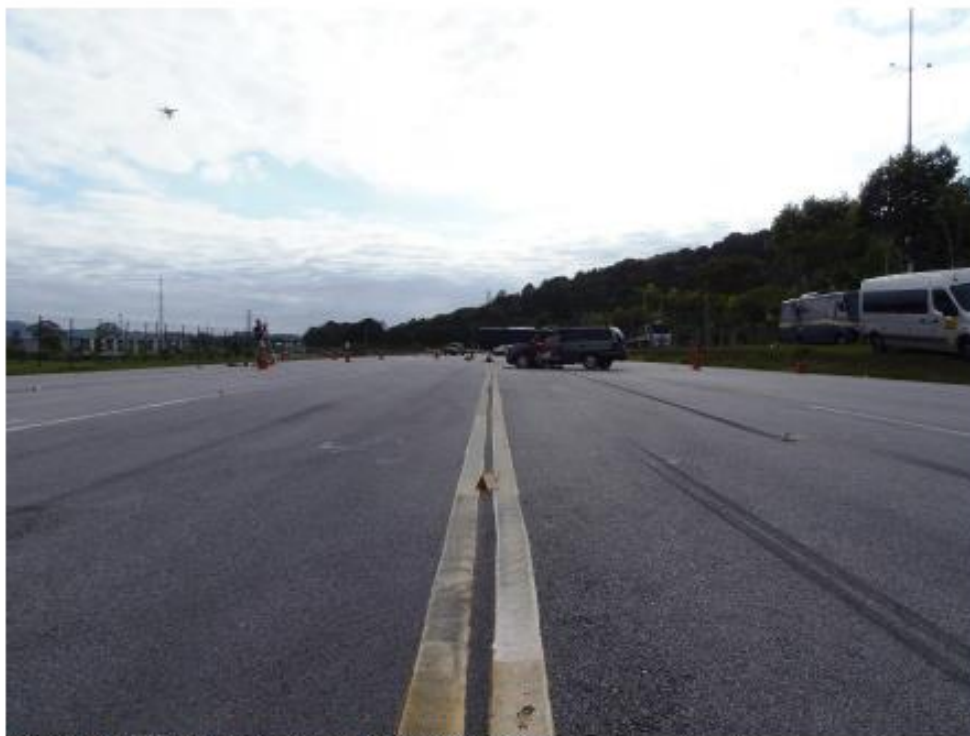
Neste trecho, o traçado da via é retilíneo, em nível, sem curva vertical, obstáculo ou estreitamento.

Quanto aos terrenos marginais da rodovia, estes são compostos vegetação rasteira, que não interfere na visibilidade do local.

Figura 1: Visão panorâmica da rodovia BR 116, quilômetro 145.

A tipologia da pista é simples, com largura total de 7,08 metros mais acostamento de 3,6 metros, ambos em bom estado de conservação. As faixas de circulação possuem 3,6 metros

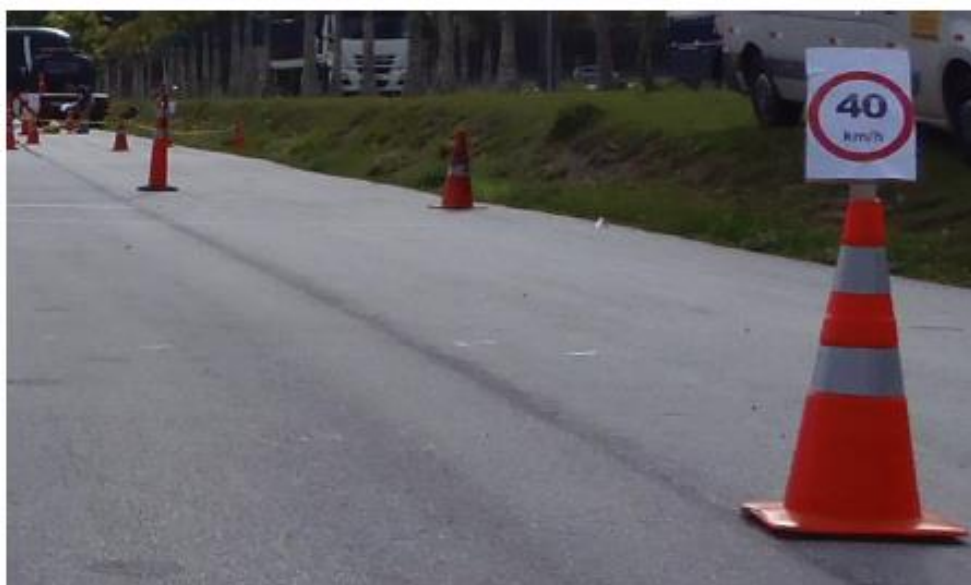
Quanto a sinalização vertical, existe placa de regulamentação de velocidade R-19 a menos de 1 quilômetro do sítio de colisão, no sentido em que trafegava V1, indicando velocidade máxima permitida de 40 km/h neste trecho.

Figura 2: Placa R-19 velocidade máxima permitida de 40 km/h no sentido decrescente da BR116, km 145.

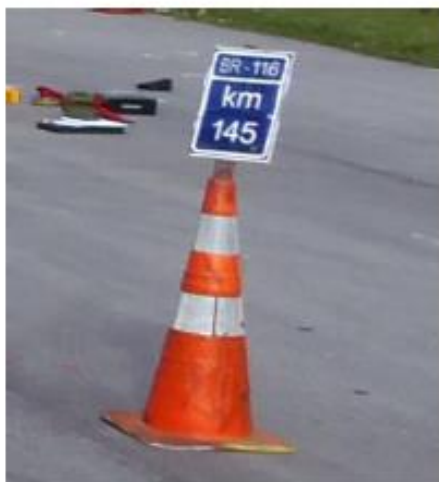
No sentido crescente, aproximadamente 25 metros antes do sítio de colisão, existe marco quilométrico indicando o quilômetro 145 da BR116.

Figura 3: Placa de indicação quilométrica no sentido crescente da via.

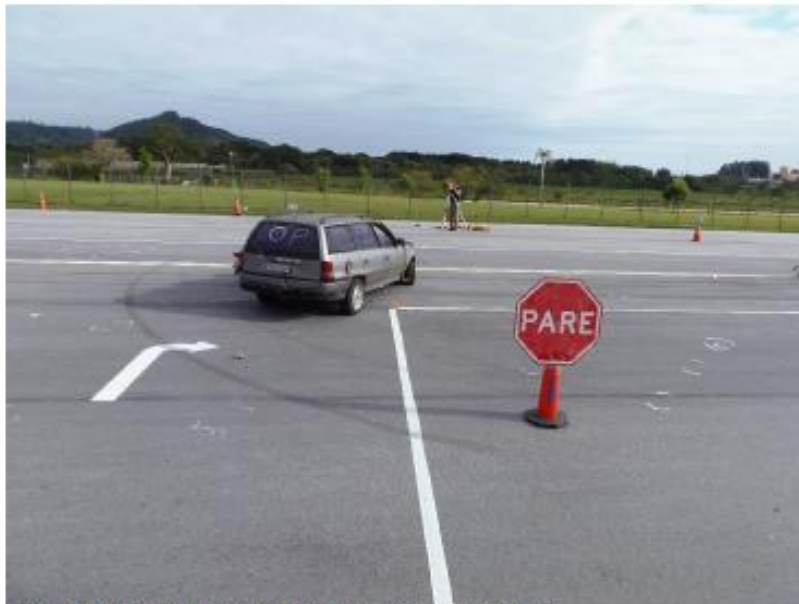
Nesta via existe sinalização horizontal de sentido obrigatório para a direita e sinalização vertical consistente em uma placa de Parada Obrigatória (R-1), indicando que o condutor deve parar seu veículo antes de entrar na via.

Figura 5: Sinalização horizontal e placa R-1 – Parada Obrigatória.

Ainda é possível afirmar que o a via lindeira era regulamentada com sentido obrigatório para a direita, desta forma V1 realizou uma manobra de cruzamento da via em local proibido pela sinalização, situação que corrobora como a responsabilidade de seu condutor no acidente.

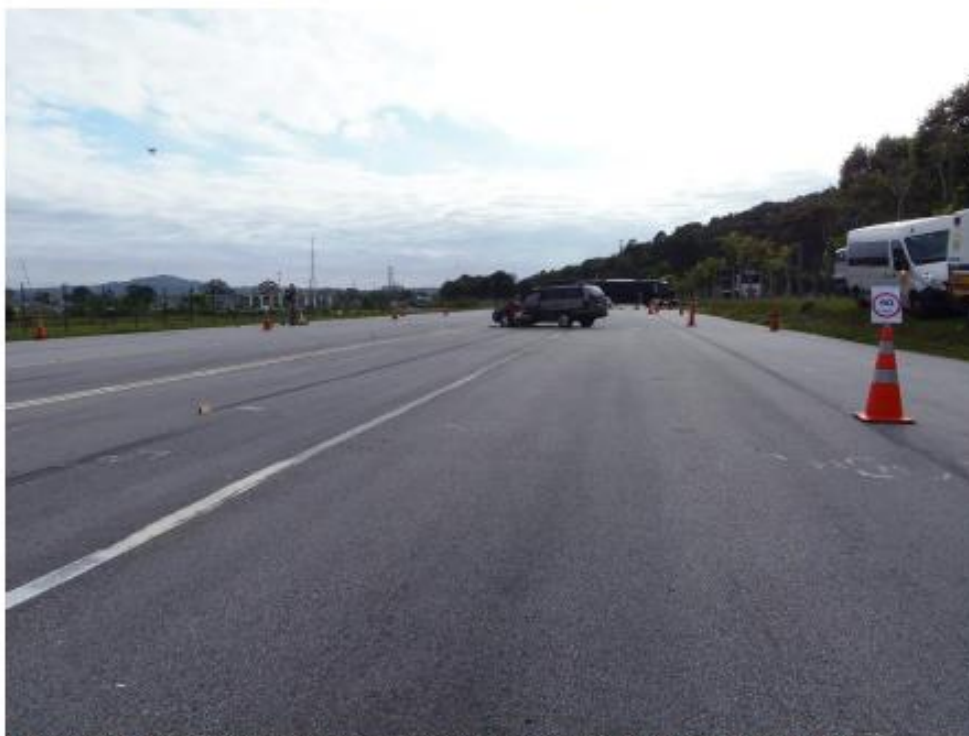
Sob a pista de rolamento foi localizado o condutor da motocicleta em óbito, o qual havia sido projetado de seu veículo no momento da colisão.

Figura 7: Visão panorâmica do acidente no sentido decrescente com placa de velocidade regulamentar.

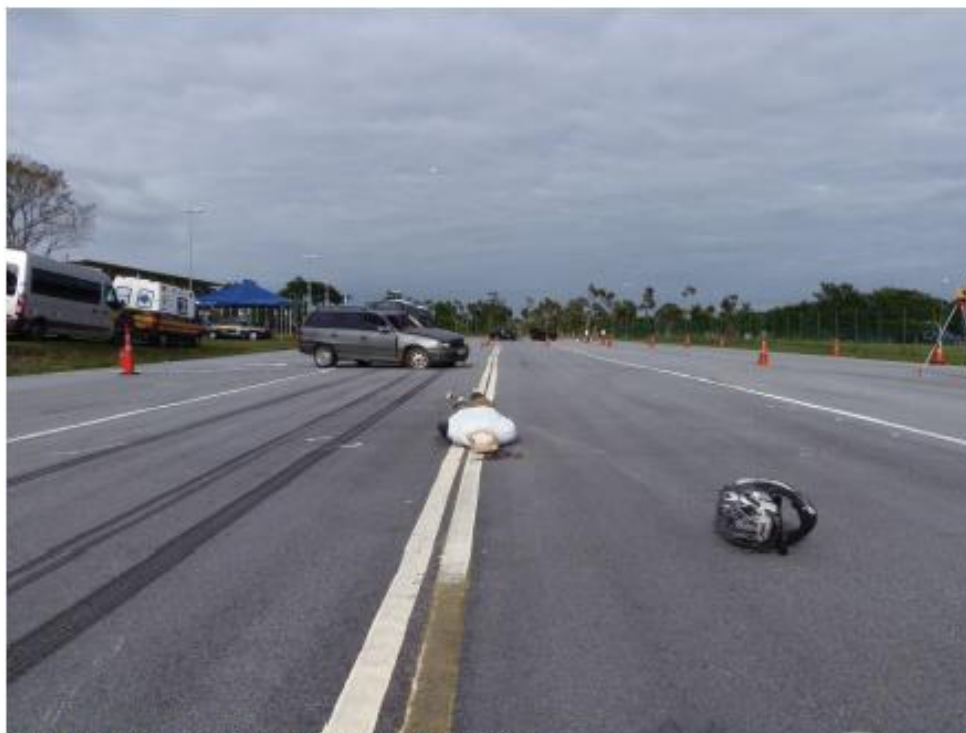
O corpo flácido foi projetado 14,62 metros do sítio da colisão, com marcas de sangue se estendendo por 4,50 metros de sua cabeça em direção ao veículo. Sob a cabeça da vítima foi encontrada uma poça de sangue de diâmetro 0,40 metros. O capacete foi ejetado e repousou a aproximadamente 3,5 metros da cabeça da vítima, sob a faixa de rolamento contrária. Nos

Figura 8: Visão panorâmica do acidente no sentido crescente.

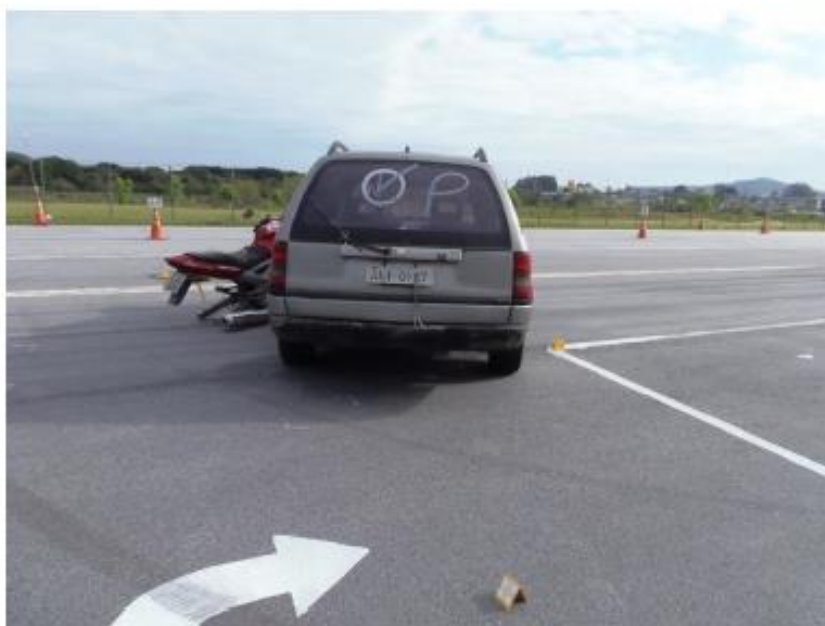
Pela análise da posição final de VI e do ponto de colisão pode-se inferir que o mesmo cruzava a pista em local indevido, onde a sinalização horizontal VIRE À DIREITA indicava que a única manobra possível era virar à direita, saindo de via perpendicular localizada à direita do sentido decrescente.

Os pneus do veículo estavam em estado regular. Não foram encontradas marcas de pneumáticos referentes a este veículo, não havendo como determinar se houve frenagem ou qualquer tentativa de evitar o acidente.

Figura 9. Posição final de VI.

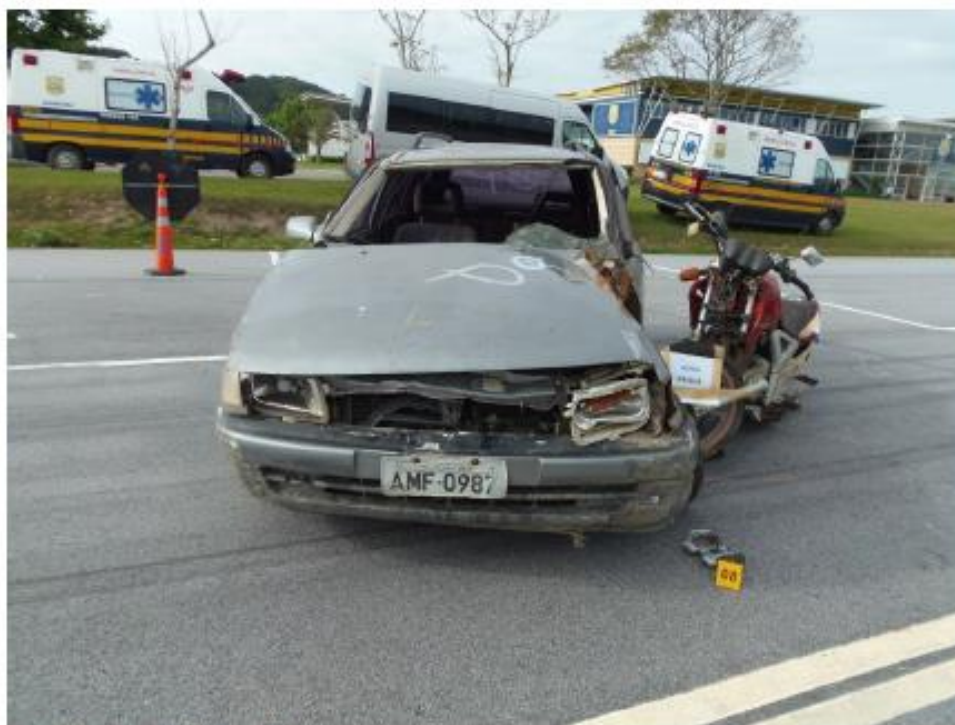
Figura 10: Visão frontal de V1.

Conforme figura acima percebe-se que o painel dianteiro foi afetado, o suporte do motor, a longarina completa, avental esquerdo, suspensão dianteira. A porta esquerda sofreu amassamento, inclusive na soleira e assoalho. A caixa de roda dianteira esquerda sofreu empenamento.

Do choque com a motocicleta e com o corpo flácido houve o rompimento do para-brisa e amassamento do teto de V1, assim como danos anteriormente descritos, na angular, lateral e mediana esquerda.

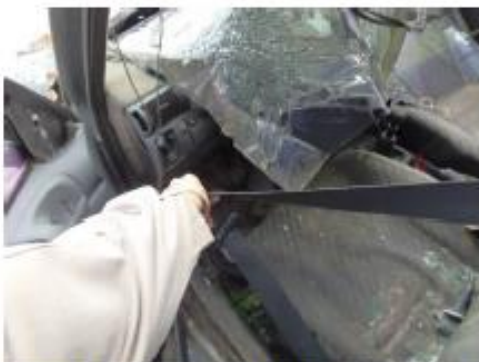
Figura 11: Cinto de Segurança em funcionamento.

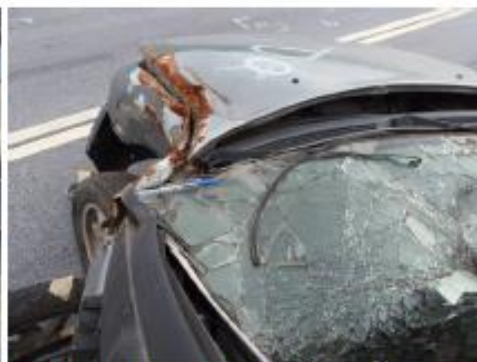
Figura 12: Para-brisas quebrado de fora para dentro.

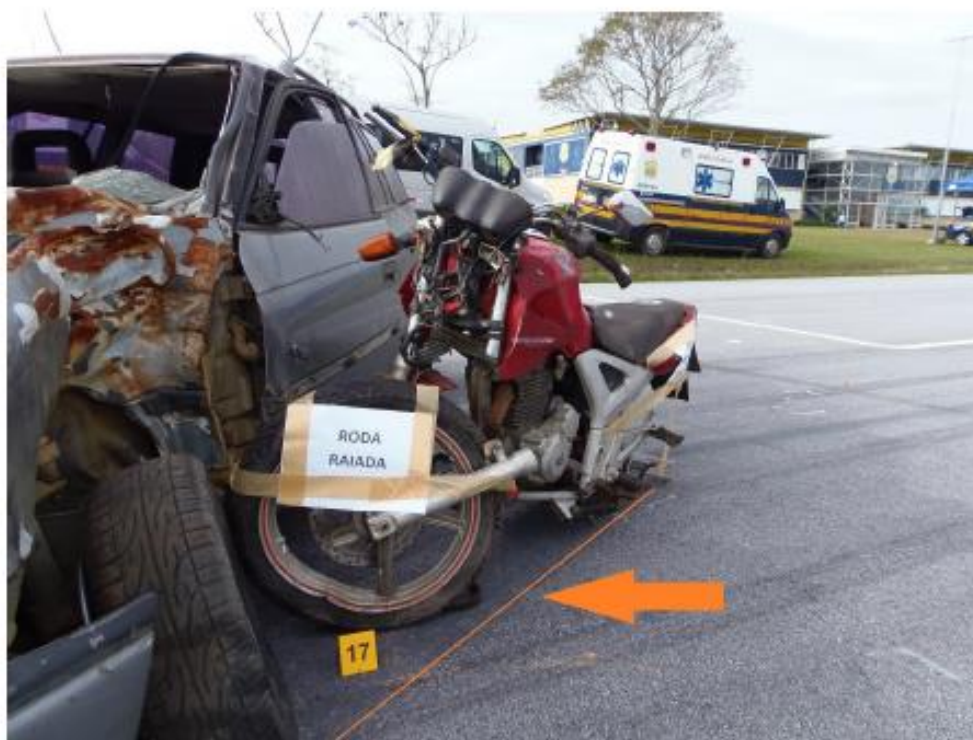
No pavimento foi encontrada marca de derrapagem do pneu dianteiro esquerdo produzida pelo deslocamento transversal desenvolvido após a colisão.

Ressalte-se que no croqui (Apêndice 1) esta marca foi designada marca de arrasto, mas verificou-se posteriormente que se tratava de uma marca de derrapagem do pneu dianteiro esquerdo de V1, que perfazia aproximadamente 1,74 metros. Retifica-se o croqui para o termo correto daquela dimensão medida.

Figura 13: Marcas de derrapagem de V1.

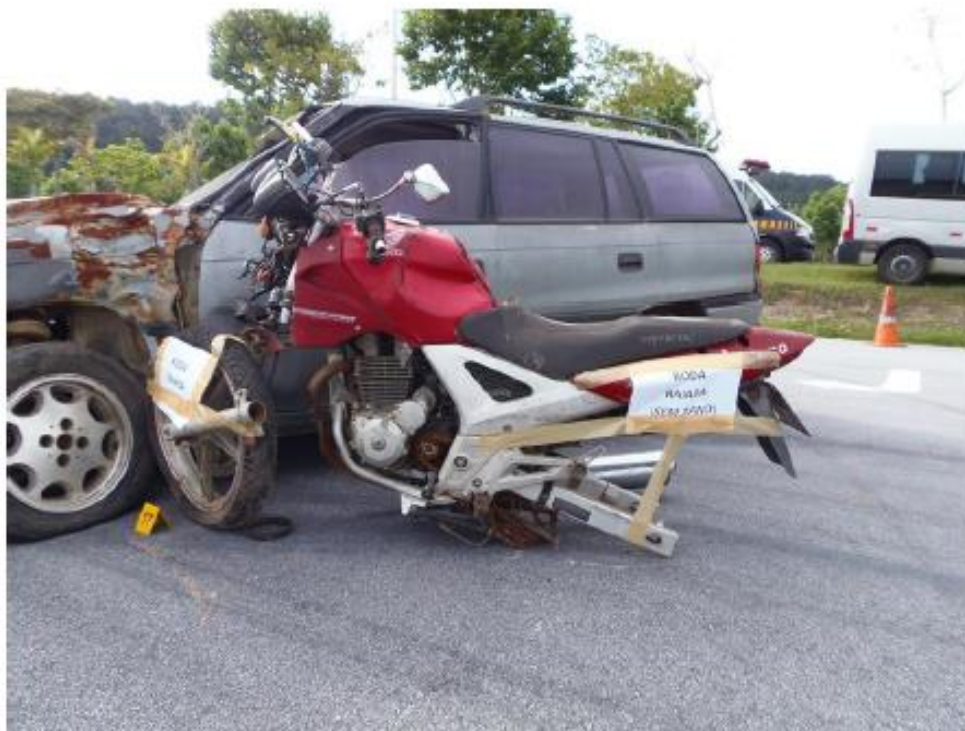
A motocicleta imobilizou-se com sua parte anterior acoplada a V1, sem tombar sobre a pista decrescente.

Figura 15: Posição final de V2.

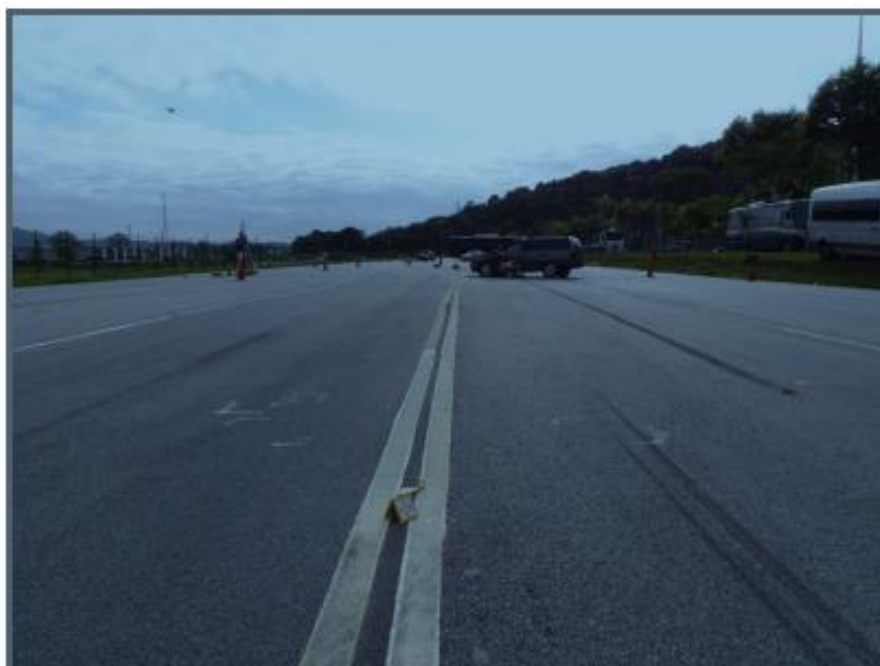
O veículo V2 produziu marcas de frenagem sobre o piso asfáltico de 18,24 metros antes da colisão e após a colisão sofreu deflexão de sua trajetória para a esquerda totalizando aproximadamente 1,65 metros, conforme figuras abaixo:

Figura 16: Marcas de frenagem de V2

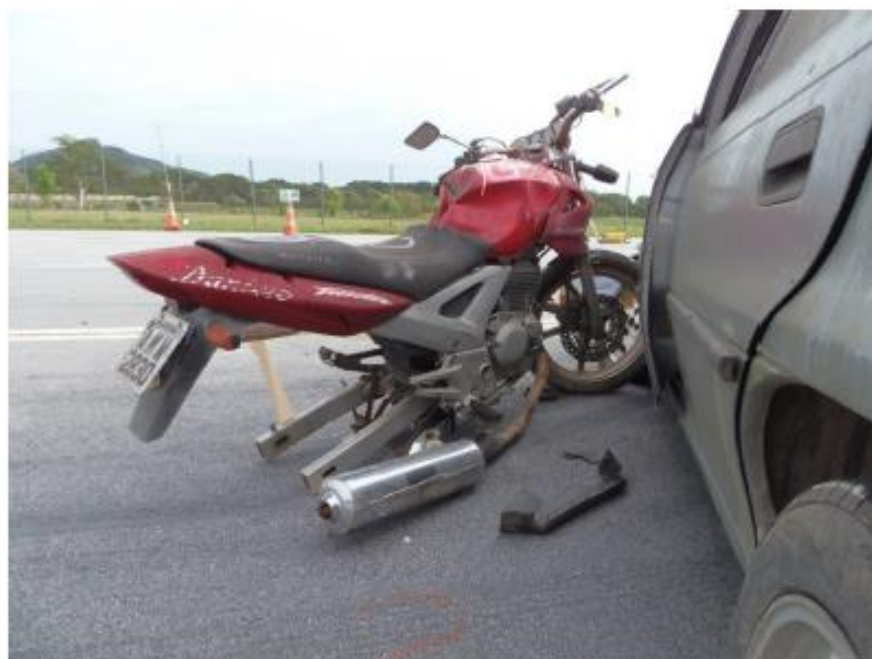
Figura 17: Lateral direita e detalhe da deflexão na marca pneumática de V2.

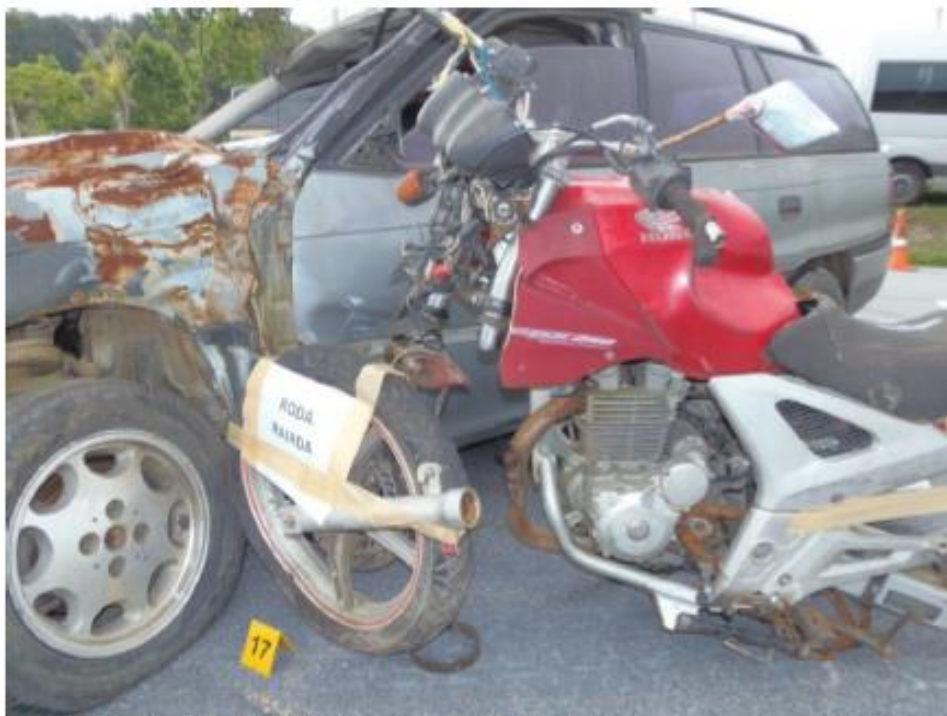
Através das medições, encontrou-se a distância entre eixos no valor de 1,32 metros, tendo o veículo sofrido encurtamento de eixos na ordem de 4,90 centímetros devido ao choque com V1. Ocorreu ainda o empenamento da roda dianteira, conforme figura abaixo:

Figura 18: Porção anterior (PA) e lateral anterior esquerda (LAE) de V2 com empenamento e redução da distância entre eixos.

O veículo V2 chocou-se na porção anterior esquerda de V1, sofrendo inclusive encurtamento de eixos de 4,9 centímetros e causando estampamento no veículo colidido. Além da parte frontal, V2 também sofreu danos de amassamento do tanque, da lateral anterior esquerda e lateral anterior direita, sofrendo inclusive o dilaceramento do sistema de escapamento.

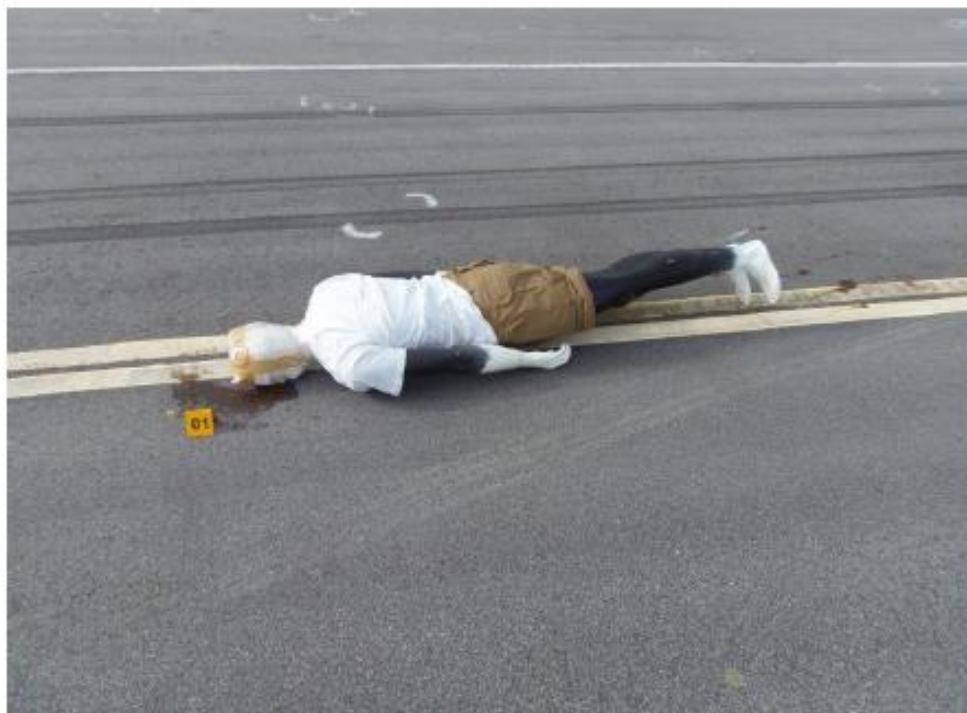
A vítima foi encontrada sem sinais vitais, posicionada em decúbito ventral, estendida sobre a linha divisória de fluxos contínua amarela, paralelamente a via, com a cabeça voltada para o sentido decrescente e os pés no inverso, membros superiores e inferiores completamente alinhados com o corpo.

Figura 20: Posição final da vítima – decúbito ventral.

Pela marca produzida nos veículos e pelo local onde depositou-se o corpo flácido percebe-se que ocorreu a ejeção do corpo do motociclista, passando sobre o capô do automóvel e para-brisas, depois da colisão transversal entre os veículos.

A vítima sofreu projeção total de 14,62 metros do sítio da colisão, com marcas de sangue se estendendo por 4,50 metros de sua cabeça em direção ao veículo, demonstrando que nesse trecho estava em deslizamento sob o solo asfáltico. Nos membros posteriores do cadáver, mais especificamente nos joelhos, foram encontradas marcas de escoriações e contusões decorrentes do atritamento com o asfalto.

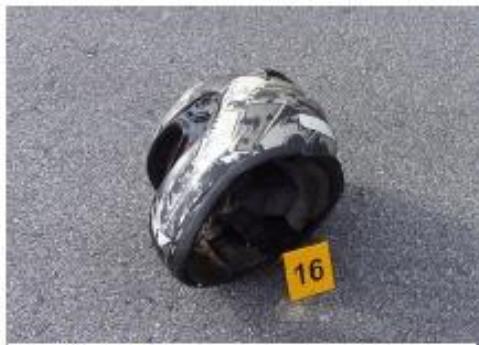
Figura 21: Detalhe capacete em mau estado.

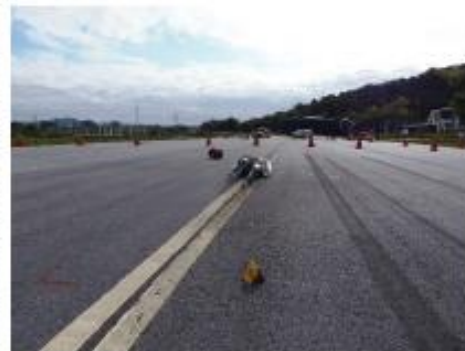
Figura 22: Marcas de sangue e trajetória de ejeção do capacete.

O capacete foi ejetado e repousou a aproximadamente 3 metros da cabeça da vítima, sob a faixa de rolamento contrária.

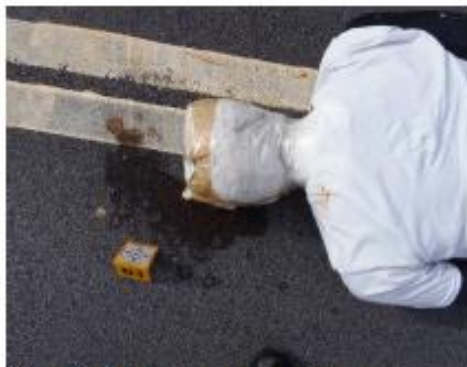
Na parte superior do crânio da vítima foi encontrado um ferimento aberto e inciso, com médio grau de hemorragia e sem exteriorização de massa encefálica, do qual resultou uma poça de sangue de diâmetro de aproximadamente 0,40 metros.

Figura 23: Detalhe hemorragia na cabeça.

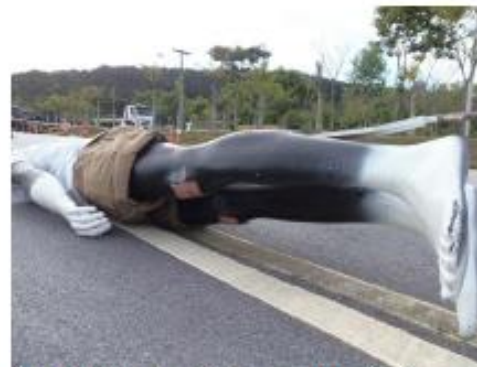
Figura 24: Membros inferiores com escoriações e contusões.
