**RELATÓRIO TÉCNICO-CIENTÍFICO**  
**A IMPORTÂNCIA DAS INFORMAÇÕES CONTIDAS NO LAUDO PERICIAL PARA**  
**A PREVENÇÃO DE ACIDENTES DE TRÂNSITO E PARA AS INSTRUÇÕES**  
**PROCESSUAIS CRIMINAIS OU CÍVEIS**

## LAUDO PERICIAL DE ACIDENTE DE TRÂNSITO

Laudo Pericial de Acidente de Trânsito Nº 04112016

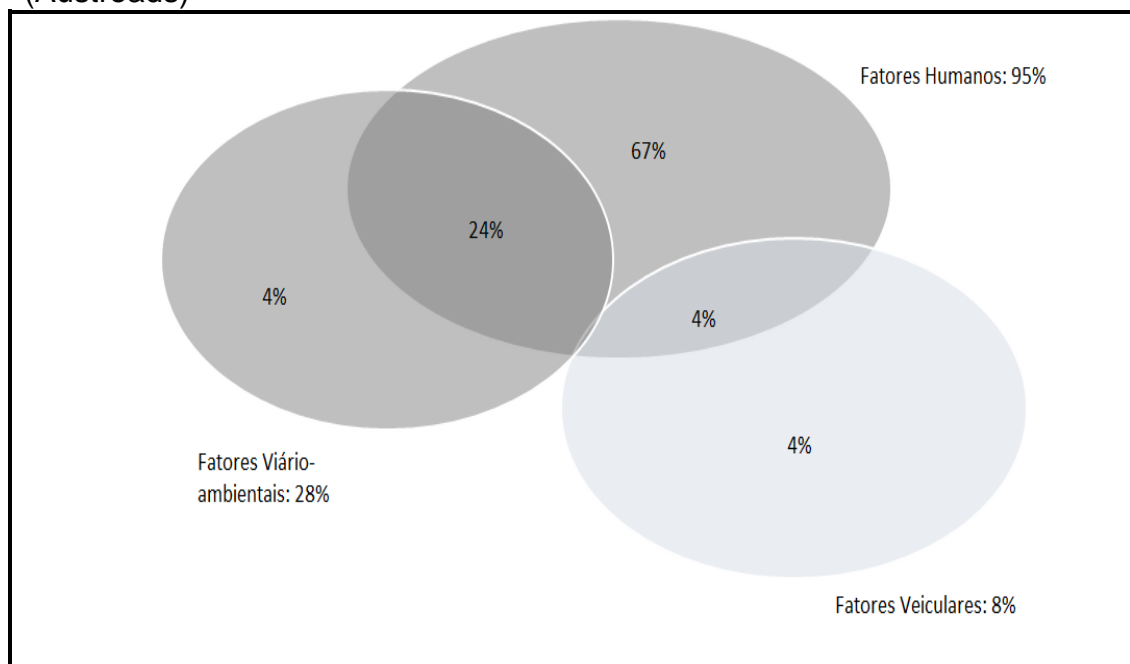
No modelo sistêmico, considera-se que os acidentes de trânsito sejam eventos interativos, em relação aos fatores intervenientes na circulação, ou seja, na análise das causas do acidente, os fatores humanos, veiculares e viário-ambientais são analisados conjuntamente, visando-se identificar a parcela de contribuição de cada fator interveniente na ocorrência do acidente, como pode ser observado na estatística oficial australiana reproduzida na Figura 2.

Figura 2 - Modelo sistêmico de análise de causas de acidentes de trânsito (Austroads)

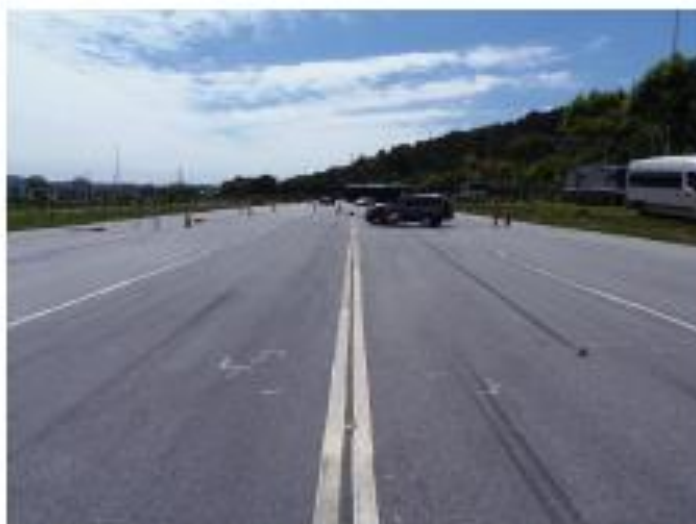
Trata-se de um trecho de rodovia federal, precisamente o km 144.9 da BR 116, constituído de uma via com pista simples, dotada de cruzamento do tipo interseção em nível com

**Figura 1:** Imagem panorâmica do local do evento, sentido crescente da via (Curitiba/PR - Rio Negro/PR). Sentido de tráfego do veículo V2, HONDA/CBX 250 TWISTER, placa AMW 2830/PR.

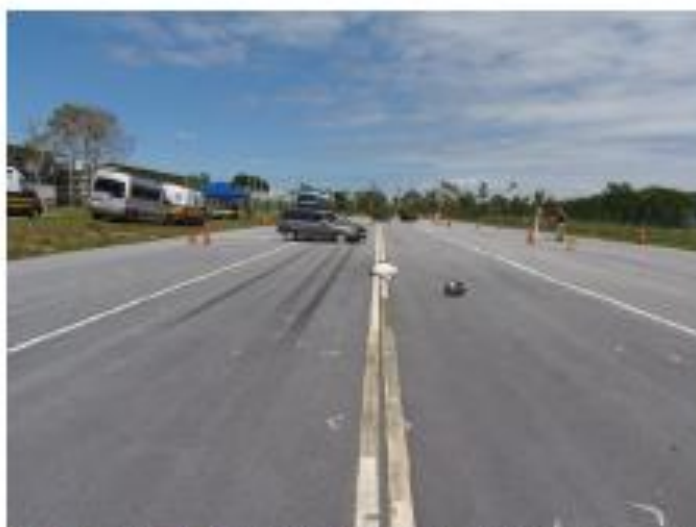
**Figura 2:** Imagem panorâmica do local do evento, sentido decrescente da via (Rio Negro/PR - Curitiba/PR).

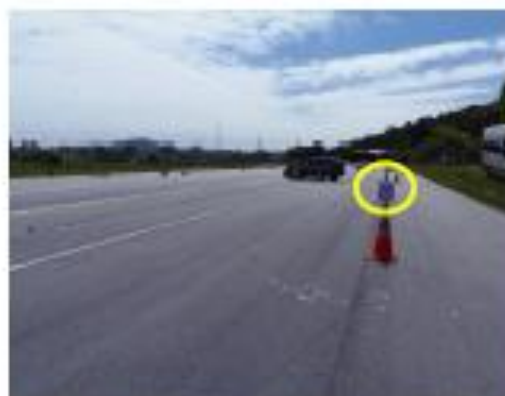
Além da sinalização horizontal, constatou-se a presença de sinalização vertical constituída por placas de regulamentação e de indicação de municípios e marco quilométrico, em bom estado de conservação e visibilidade. A faixa do sentido crescente (Curitiba – Rio Negro) encontrava-se sobre a abrangência da placa R-19 (40 km/h).

Figura 3: Placa R-19 (40 km/h), posicionada antes da interseção, no sentido crescente (Curitiba – Rio Negro), sentido em que trafegava o veículo V2.

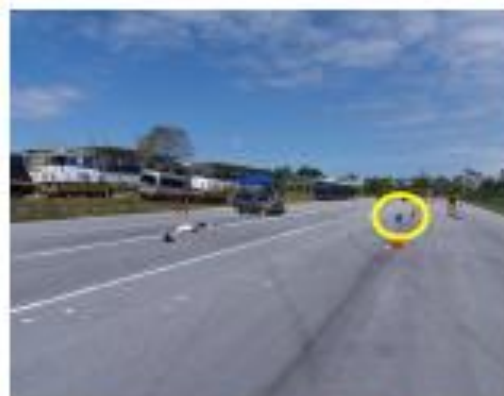
Figura 4: Marco Quilométrico BR 116 Km 145, posicionado antes da interseção, no sentido decrescente (Rio Negro – Curitiba).

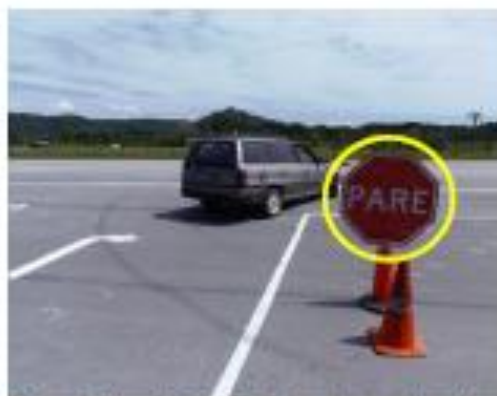
**Figura 5:** Placa R-1 (Parada Obrigatória), posicionado antes da interseção, no sentido de deslocamento do veículo V1, IMP/GM ASTRA GLS 2.0MPFI, placa AMF 0987/PR.

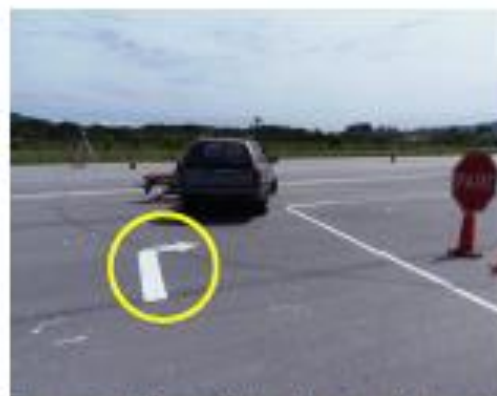
**Figura 6:** Sinalização horizontal orientando virar à direita após a parada obrigatória.

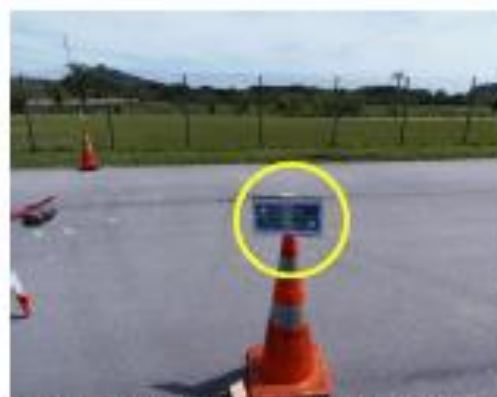
**Figura 8:** Detalhe da placa de indicação de município (Esquerda: Curitiba – Direita: Rio Negro).

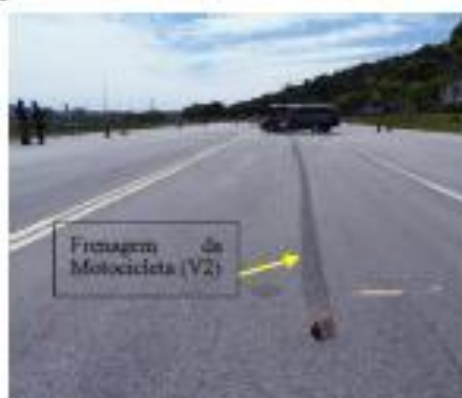
- Marca de pneumático decorrente da frenagem da motocicleta HONDA/CBX 250 TWISTER, placa AMW 2830/PR, com extensão aproximada de 17,9 metros, situada na faixa do sentido crescente (Curitiba – Rio Negro), em direção longitudinal ao eixo da pista;
- Motocicleta HONDA/CBX 250 TWISTER, placa AMW 2830/PR, posicionada obliquamente na faixa do sentido crescente (Curitiba – Rio Negro), apoiada sobre suas rodas, apresentando danos provenientes de contato com objeto rígido, sediados, predominantemente, na sua região anterior;
- Automóvel IMP/GM ASTRA GLS 2.0MPFI, placa AMF 0987/PR, posicionado na área de interseção das vias, obliquamente ao eixo longitudinal da rodovia, ocupando predominantemente a faixa de trânsito do sentido crescente (Curitiba – Rio Negro), apresentando danos provenientes de contato com objeto rígido, sediados, predominantemente, na sua lateral anterior esquerda;

Figura 9: Marca de pneumático – frenagem da motocicleta HONDA/CBX 250 TWISTER, placa AMW 2830/PR.

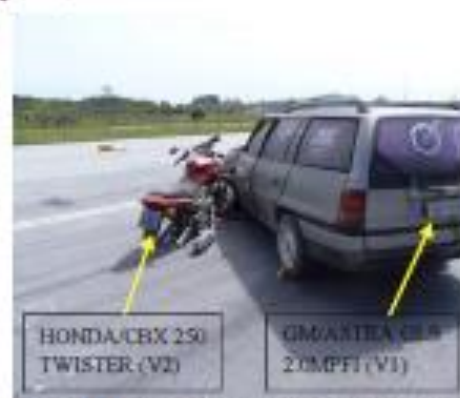
Figura 10: Posição de imobilização dos veículos V1 e V2 após o embate.

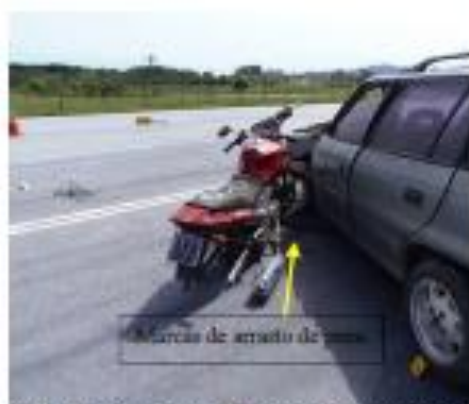
- Marcas de pneumáticos decorrentes do arrasto do veículo IMP/GM ASTRA GLS 2.0MPFI, placa AMF 0987/PR, com extensão aproximada de 1,15 metros;
- Presença de fragmentos móveis desprendidos das carrocerias dos veículos;

Figura 11: Manchas de pneu - arrasto do veículo durante o percurso do veículo SUFOMARTRA GLE 2.0MPV, placa XMP 0K079.

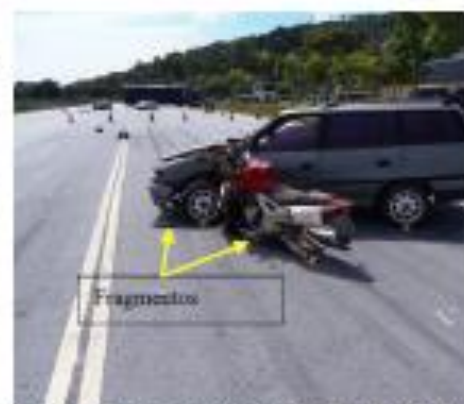
Figura 12: Fragmentos como consequência das manobras do veículo acidentado.

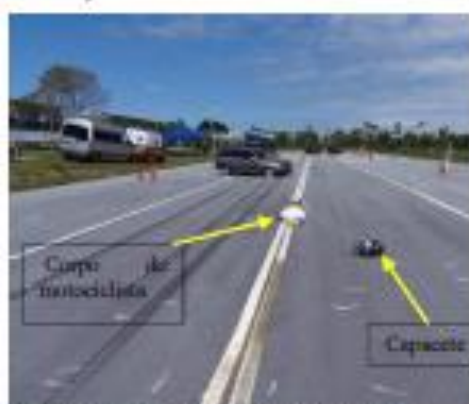
- Material biológico (manchas de sangue) encontradas do ponto de queda ao local de imobilização do motociclista;
- **Corpo de um cadáver** de sexo masculino (motociclista) encontrado em decúbito ventral sobre a linha de divisória de fluxos opostos;
- Capacete de cor preta encontrado sobre a faixa do sentido decrescente (Rio Negro – Curitiba);

Figura 13: Corpo do motociclista e o capacete.

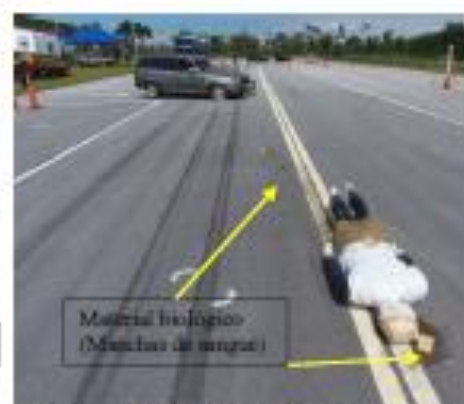
Figura 14: Material biológico (Manchas de sangue).

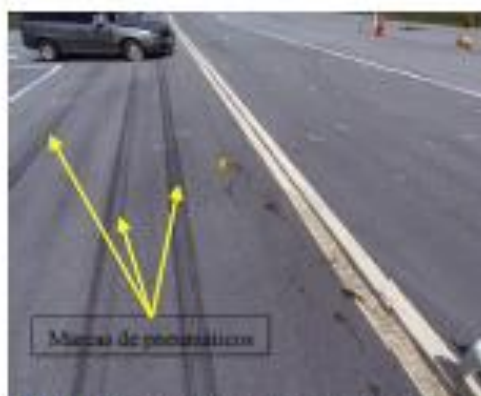
- Presença de várias marcas de pneumáticos e de outros vestígios que, após as devidas análises, não mantinham relação com o objeto deste estudo.

Figura 15: Marcas de pneumáticos sem relação com o evento em estudo.

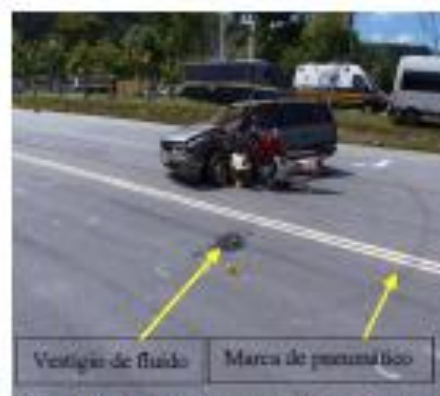
Figura 16: Marca de pneumático e vestígio de fluido sem relação com o evento em estudo.

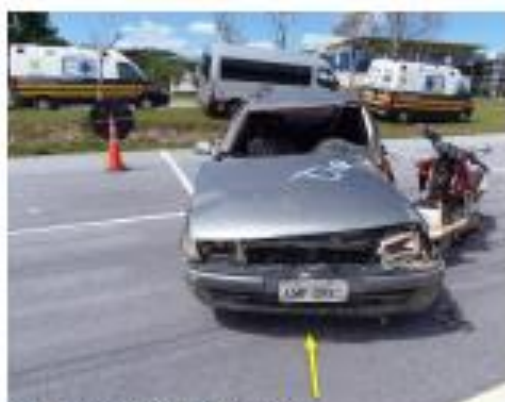
Figura 20: Porção anterior de V1

Para melhor compreensão quanto a localização das sedes de impacto, adotou-se como parâmetro os referenciais descritos nas figuras abaixo.

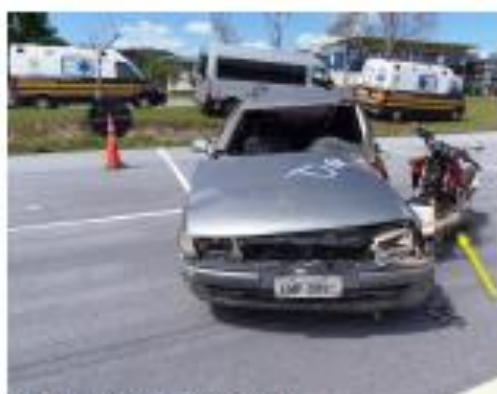
Do embate com o automóvel, verificou-se a produção de danos diretos e induzidos, sendo visíveis, a vista desarmada, nos seguintes componentes: guidão, suas fixações e comandos nele instalados, sistema de freio dianteiro (fixações, mangueiras, cabos, acionamento, pinças, disco, etc.), roda dianteira, amortecedor dianteiro, mesa inferior, para-lama dianteiro, farol e lanternas dianteiras, painel de instrumentos, tanque de combustível, carenagens, etc. Já os danos presentes no tanque de combustível, verificou-se que estão orientados, predominantemente, de trás para a frente, sendo compatíveis a contato com corpo flácido, inferindo-se que foram produzidos no momento da projeção do corpo do motociclista quando da colisão com o veículo V1.

Figura 26c: Porção anterior de V2

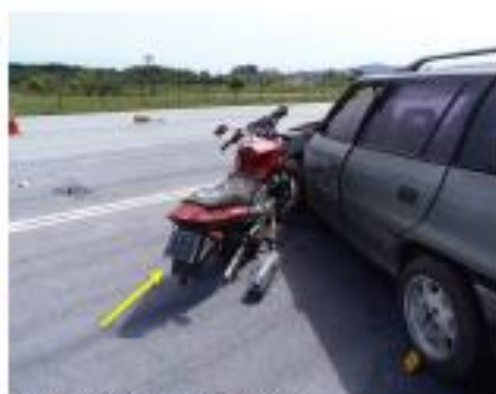
Figura 27: Porção posterior de V2

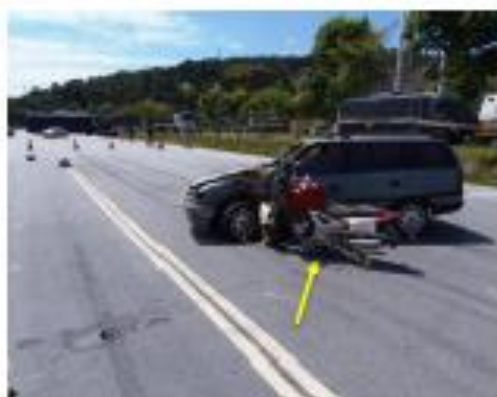
Figura 28: Lateral esquerda de V2

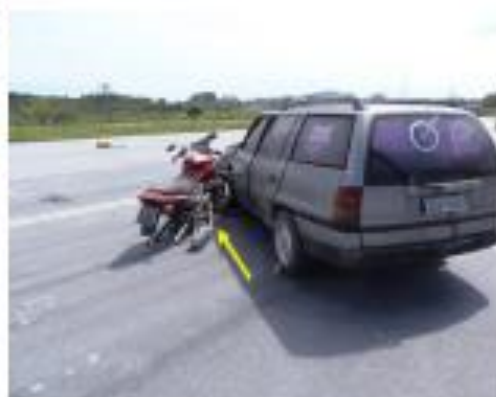
Figura 29: Lateral direita de V2

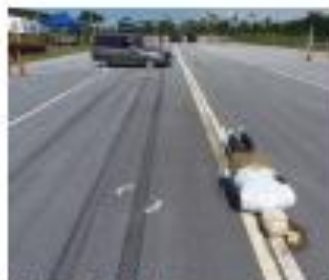
A vítima encontrava-se imobilizada na pista de rolamento, sobre o eixo de divisão de fluxos opostos, sem o capacete fixado à sua cabeça, com tez parda, trajando camiseta de cor branca e bermuda de cor bege, na posição de decúbito ventral, com os membros superiores estendidos, paralelos ao tronco e com os membros inferiores unidos. Apresentava escoriações nos membros inferiores, na altura dos joelhos, plano anterior e ferimento do tipo corto-contuso na cabeça, nas proximidades da testa, também no plano anterior. Tais lesões aqui descritas e outras, caso existam, poderão ser confirmadas e melhor detalhadas em exame necroscópico realizado pelo Instituto Médico Legal.

Figura 32: Posição em que foi encontrado o cadáver

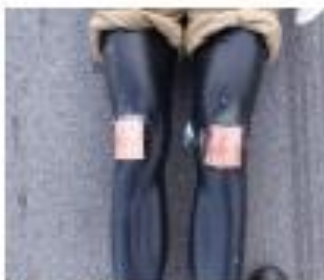
Figura 33: Escoriações na altura dos joelhos  
Fonte: PRF Augustus Cutrim

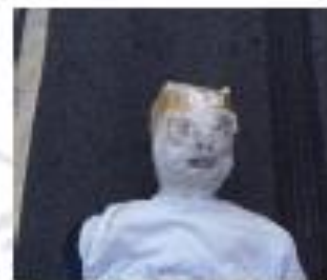
Figura 34: Ferimento do tipo corto-contuso na cabeça  
Fonte: PRF Augustus Cutrim

Inferre-se pela lesões sediadas na cabeça e pelo fato do capacete não se encontrar fixado à cabeça do motociclista, que no momento do acidente o condutor da motocicleta não utilizava o referido equipamento de proteção ou utilizava de forma irregular.

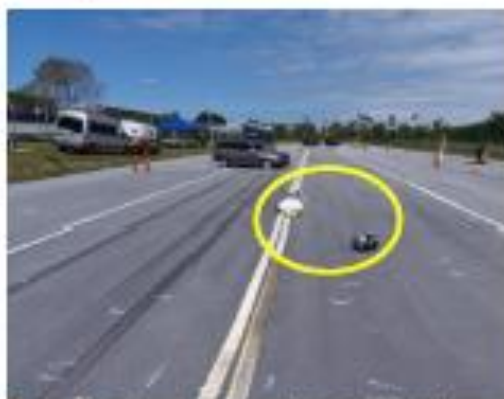
Figura 35: Capacete encontrado não fixado à cabeça do motociclista

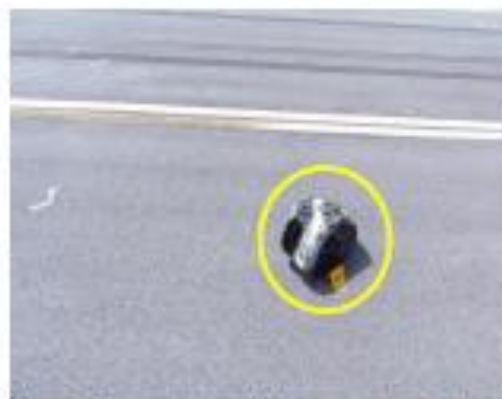
não possuía, não possuía dispositivo retrorrefletivo de segurança nas laterais e traseira e nem certificação do INMETRO.

Figura 36: Capacete sem viseira e sem os dispositivos retrorrefletivos

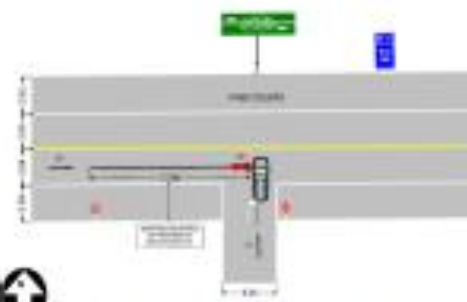
Figura 38: Representação da fase de colisão

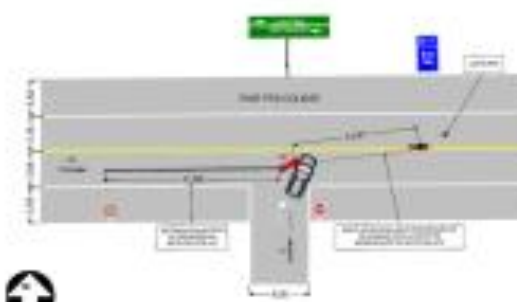
Figura 39: Representação da fase de pós-colisão

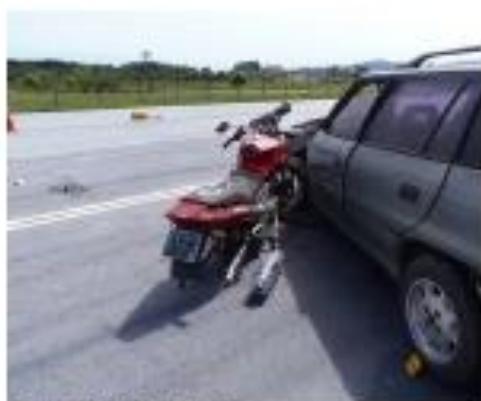
O sítio de colisão, ou seja, o local onde ocorreu a interação entre os veículos V1 e V2, ficou evidenciado na faixa de trânsito do sentido crescente da rodovia (Curitiba – Rio Negro), materializado pela deflexão (mudança de direção abrupta) da marca de frenagem da motocicleta (V2) registrada no pavimento asfáltico, bem como do início de arrastamento do pneumático dianteiro esquerdo do automóvel (V1) e da concentração de fragmentos móveis desprendidos das carrocerias dos veículos colidentes.

Figura 42: Sítio de colisão

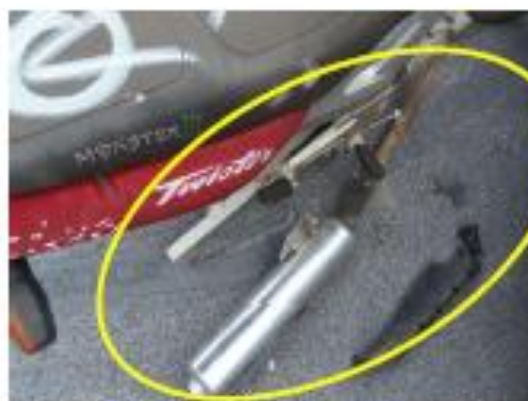
Figura 43: Detalhe da deflexão da marca de pneumático, fricção metal X asfalto e concentração de fragmentos móveis

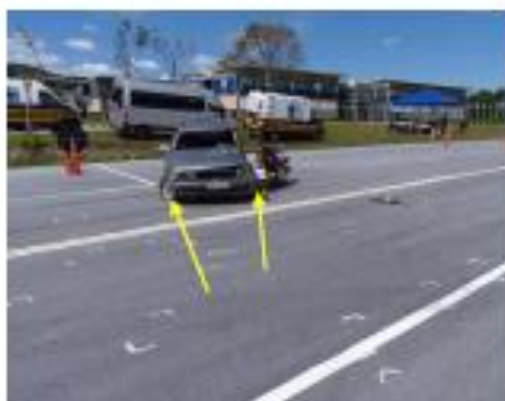
Da análise do esterçamento das rodas dianteiras do veículo V1 (IMP/GM ASTRA GLS 2.0MPFI), sugere-se que antes da colisão o condutor do referido veículo tentava realizar conversão a esquerda. Vale salientar que tal manobra não era permitida pela sinalização horizontal presente no local.

Figura 44: Esterçamento das rodas dianteiras voltadas para à esquerda

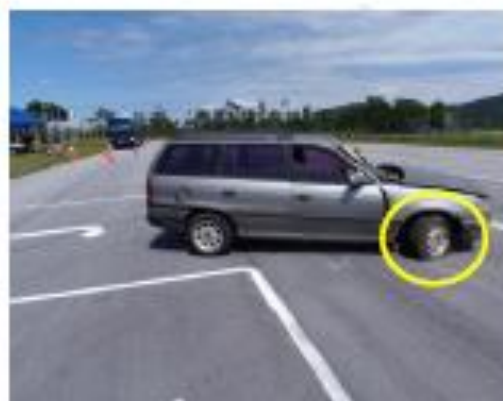
Figura 45: Detalhe do esterçamento da roda dianteira direita voltada para à esquerda
